Kartlegging av sjøbunn med sedimentprofilbilder (SPI) i indre Oslofjord knyttet til mudring og tildekking i Oslo havn og dypvannsdeponering ved Malmøykalven – 2009

TA
2638
2010

Utført av Norsk institutt for vannforskning

Prosjektansvarlig: NIVA
NIVA-prosjektnummer.: 26250
NIVA-rapport: 5920-2010

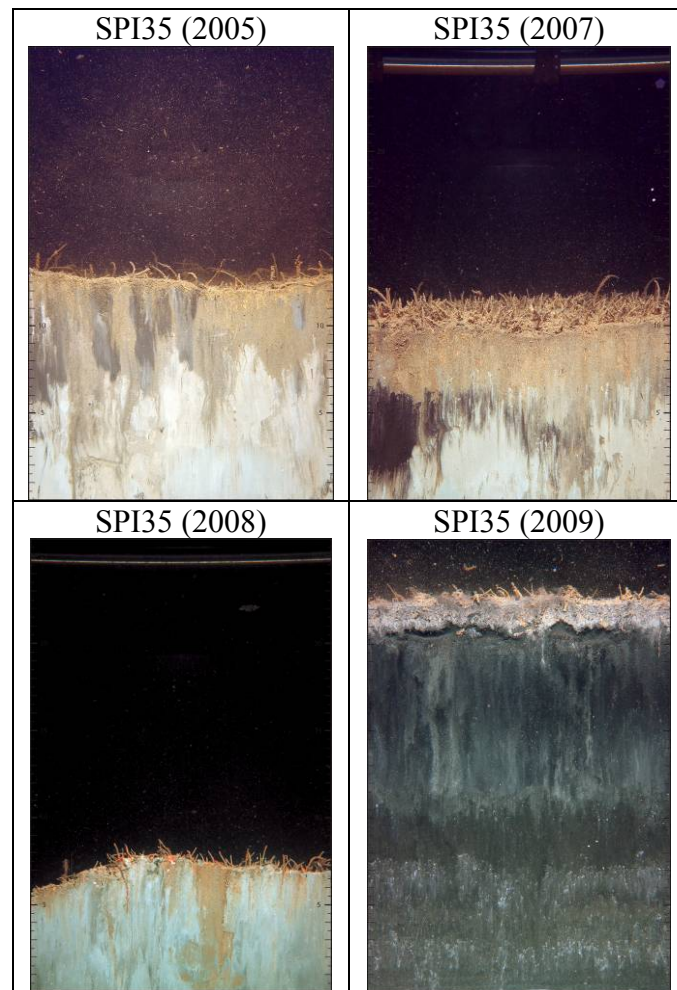
Generelt var faunaforholdene i 2009 *dårlige* eller *meget dårlige* i de dypere delene (>20m) av Havnebassenget mot nordvest (SPI 34-36, 42-46, 112). I dypområdene lenger mot sydvest (SPI 49, 119, 120, 60, 122) blir forholdene noe bedre (**Figur 9**). I dypområdene i Bekkelagsbassenget (eksempelvis SPI 62 på 64 m, se **Figur 1** for stasjonslokalisering) har forholdene vært relativt dårlige gjennom hele perioden 2005-2009 (**Figur 3** og **Figur 4**).

Figur 5. SPI bilder fra stasjonen SPI35 (ca 21 m dyp) utenfor Frognerkilen.

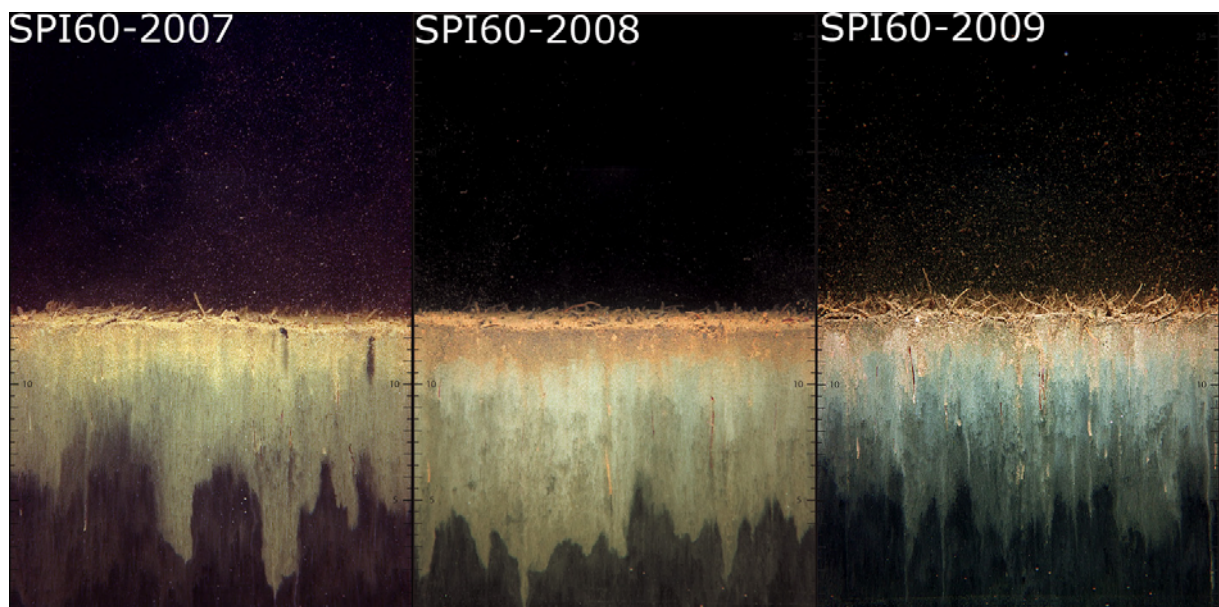
I dypområdet mellom Bleikøya og Hovedøya (SPI 122, 60, 119) var forholdene like (*mindre gode*) i 2007, 2008 og 2009 (**Figur 3**, **Figur 9**). **Figur 6** viser bilder av bunnen på stasjon SPI 60. Bildene tyder ikke på at det har vært noen unormal sedimentasjon i perioden. I dypområdene i Bunnefjorden (dvs. dyp > 60-65m) har forholdene hele tiden i hovedsak vært relativt dårlige og skyldes i hovedsak at Bunnefjorden gjennom hele 2008 og 2009 har hatt relativt lave oksygenkonsentrasjoner i dyp større enn 60-65m. Stasjoner som ligger dypere enn 60-65 forventes derfor å ha stabilt *dårlige* eller *meget dårlige* forhold for bunnfauna, mens stasjoner i dyp som grenser ned mot denne dybden kan ha mer varierende miljøkvalitet (se stasjon SPI 134 i **Figur 4** og **Figur 3**) avhengig av de lokale oksygenforhold ved bunnen. Også for dypområdene i Oslo Havn kan de generelt dårlige forholdene, siden før arbeidene startet i 2005, trolig i noen grad tilskrives undervannstopografiske forhold som gir dårlig vannutskiftning med områder utenfor. For øvrig vil den generelle belastningen fra havnedrift, elvetilførsler og diverse byrelaterte forurensingskilder være større her enn i områdene lenger ut.

Figur 6. Sedimentprofilbilde fra indre Oslo havn. Bildene fra stasjon SPI60 fra 2007 og 2008 viser en naturlig variasjon i indre havnebassengen mellom årene. Stasjonen er klassifisert til tilstandklasse III (mindre god).

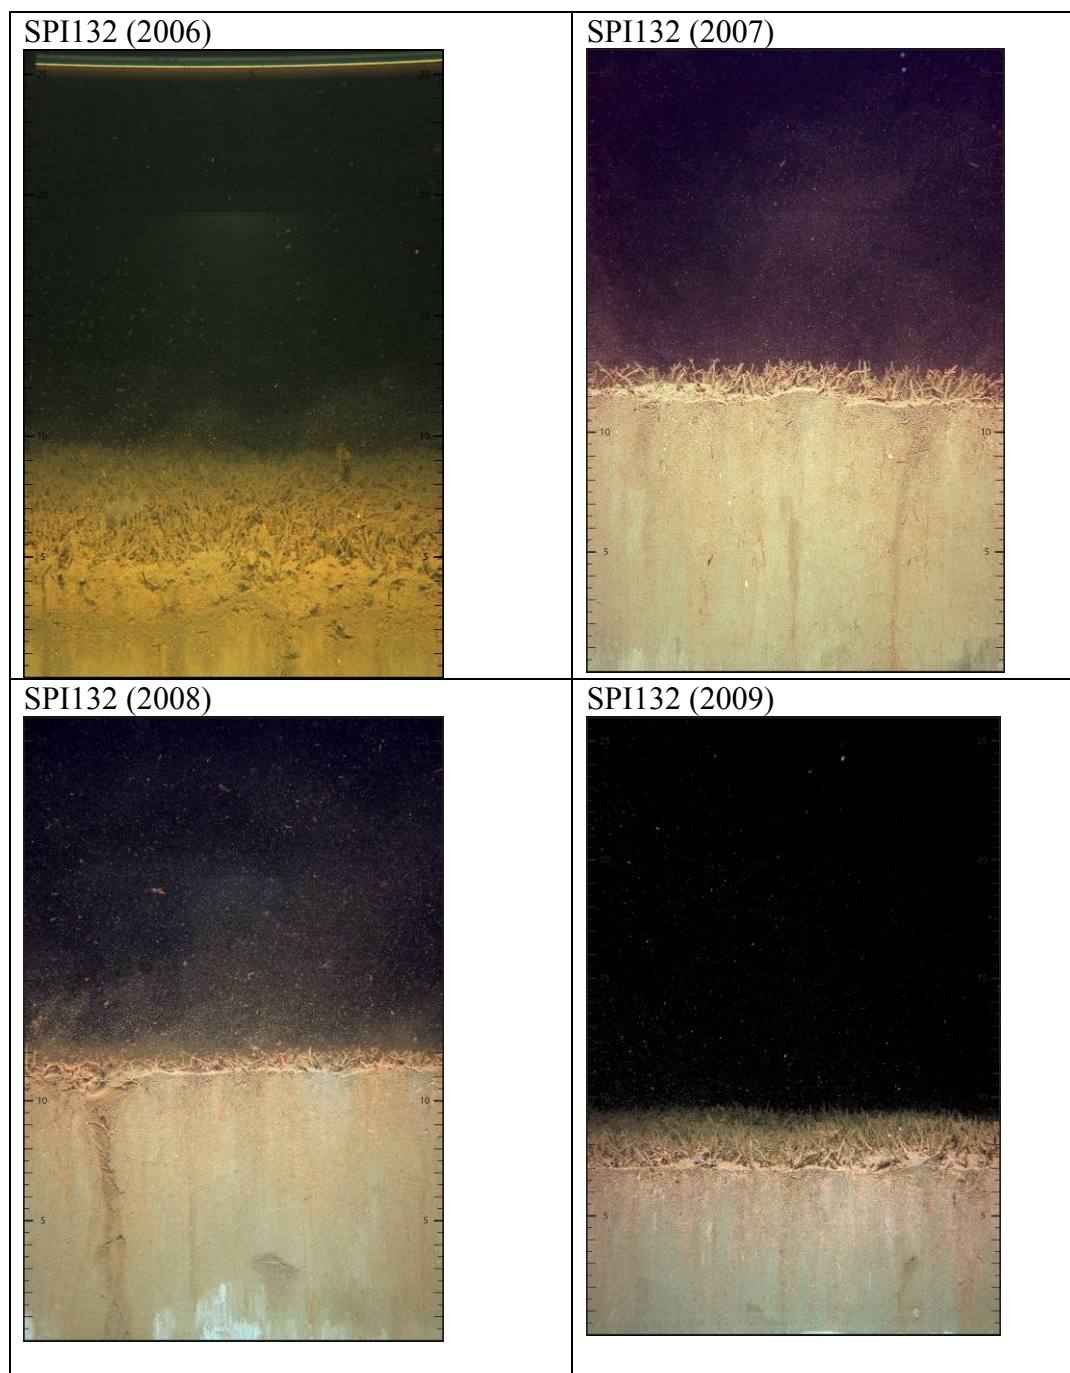
I områder som ligger grunnere (eksempelvis i ca 36-37 m dyp stasjon SPI 132 og 133), på terskelen mellom deponiområdet ved Malmøykalven og Bunnefjorden, har forholdene vært relativt stabile i hele observasjonsperioden (**Figur 11**, **Figur 3** og **Figur 7**).

Figur 7. SPI bilder fra stasjonen SPI 132 (ca 37 m dyp) på terskelen mellom deponiområdet og Bunnfjorden.

Vi har tidligere i rapporten antydnet at forholdene ikke har endret seg særlig i de grunnere områdene (terskeldyp) rundt deponiet (eksempelvis SPI 132, se **Figur 7**) og vi slutter derfor at noen betydelig partikkeltransport ikke har funnet sted til slike områder. Målinger av innhold av miljøgifter i blåskjell fra øyene rundt deponiet (Berge et al 2009) tyder heller ikke på noen spredning av miljøgifter via overflatevannet.

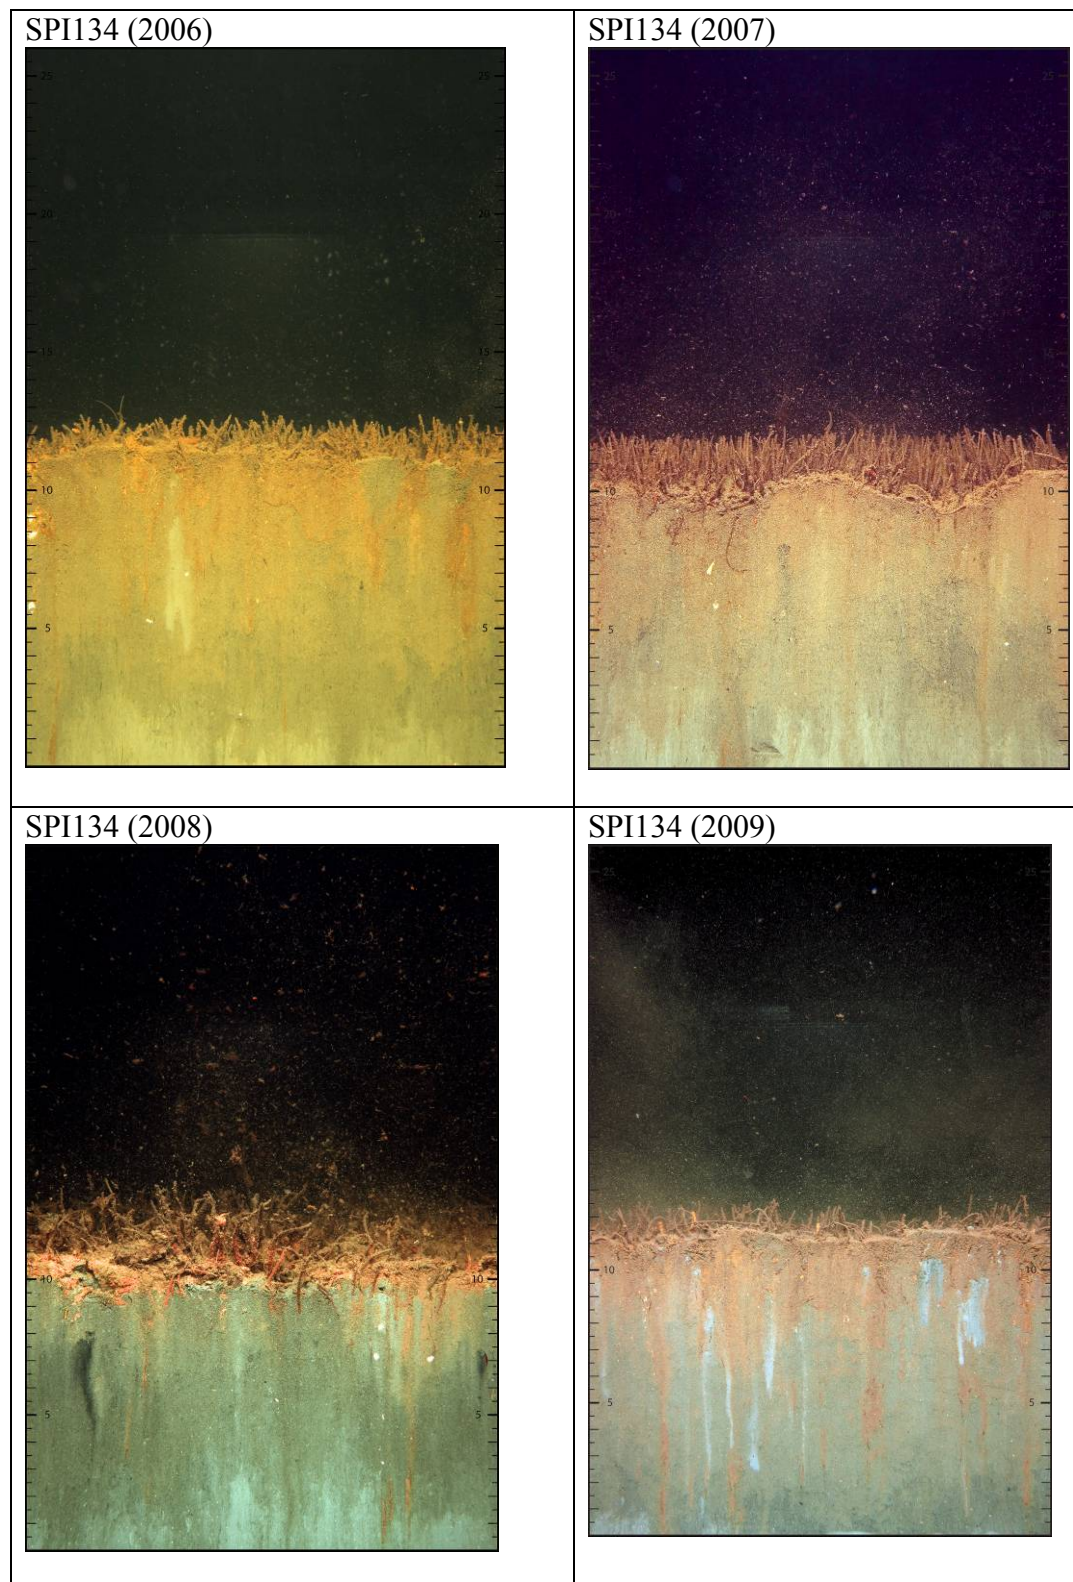
Utenfor tersklene til Bekkelagsbassenget var forholdene relativt gode i 2009, 2007 og 2006, men dårligere i 2008 (SPI134). De dårligere forholdene i 2008 kan skyldes naturlige fluktuasjoner som en konsekvens av variasjoner i oksygenforholdene.

Figur 8. SPI bilder fra stasjonen SPI 134 (ca 62 m dyp) utenfor terskelen mellom deponiområdet og Bunnefjorden (se **Figur 3**).

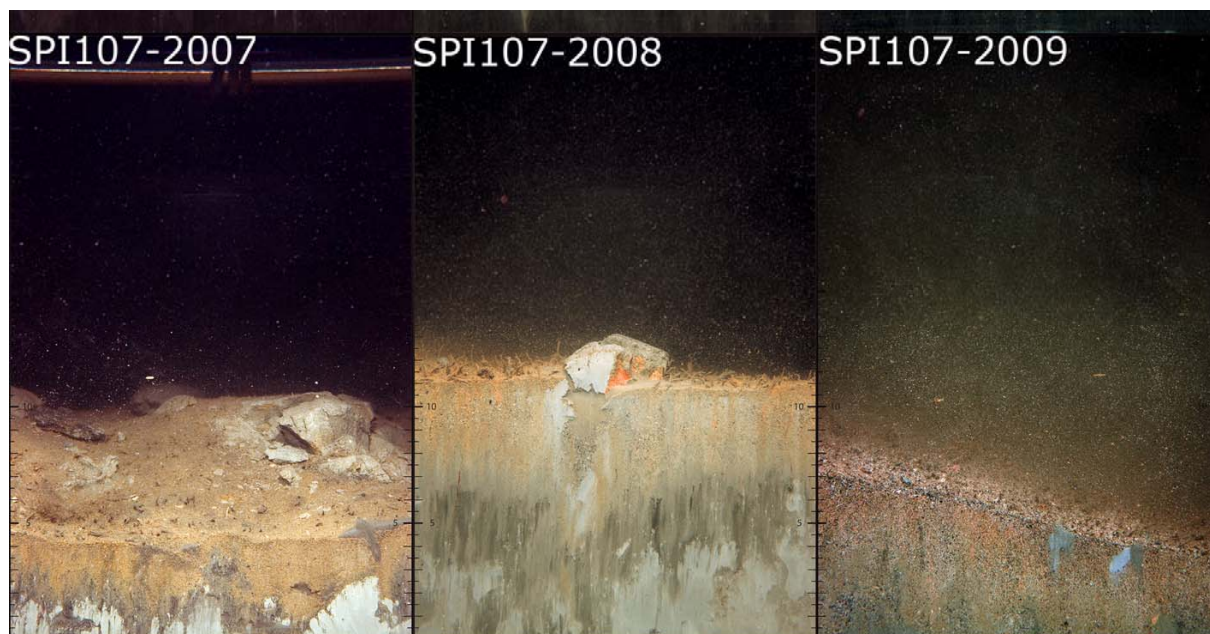
Figur 9 viser resultatet av analysen av SPI-bildene fra 2009 fra stasjoner i Havnebassenget inkludert mudrings- og planlagte tildekkings-områder. I områdene utenfor Rådhuskaia og i ytre Bjørvika, er variasjonen mellom år tydelig på stasjoner som nylig er blitt tildekket (SPI 50, 51, 52, 54, 108, 109, 110, 113). I bildet fra stasjon SPI107 (utenfor Aker brygge) innsamlet i 2009, kan vi se at området har blitt tildekket med sand mellom 2008 og 2009 (**Figur 10**).

Figur 10. Sedimentprofilbilde fra indre Oslo havn. Bildene fra stasjon SPI107 utenfor Aker brygge fra 2007 til 2009. SPI-bildene viser en forandring mellom årene etter at bunnfauna har bioturbert sedimentene som ble tildekket med leire fra senketunnelen. Dekkmassene syns som svære klumper på og under sedimentoverflaten i bildet fra 2007, mens en i 2009 ser at sedimentet er overdekket med sand.

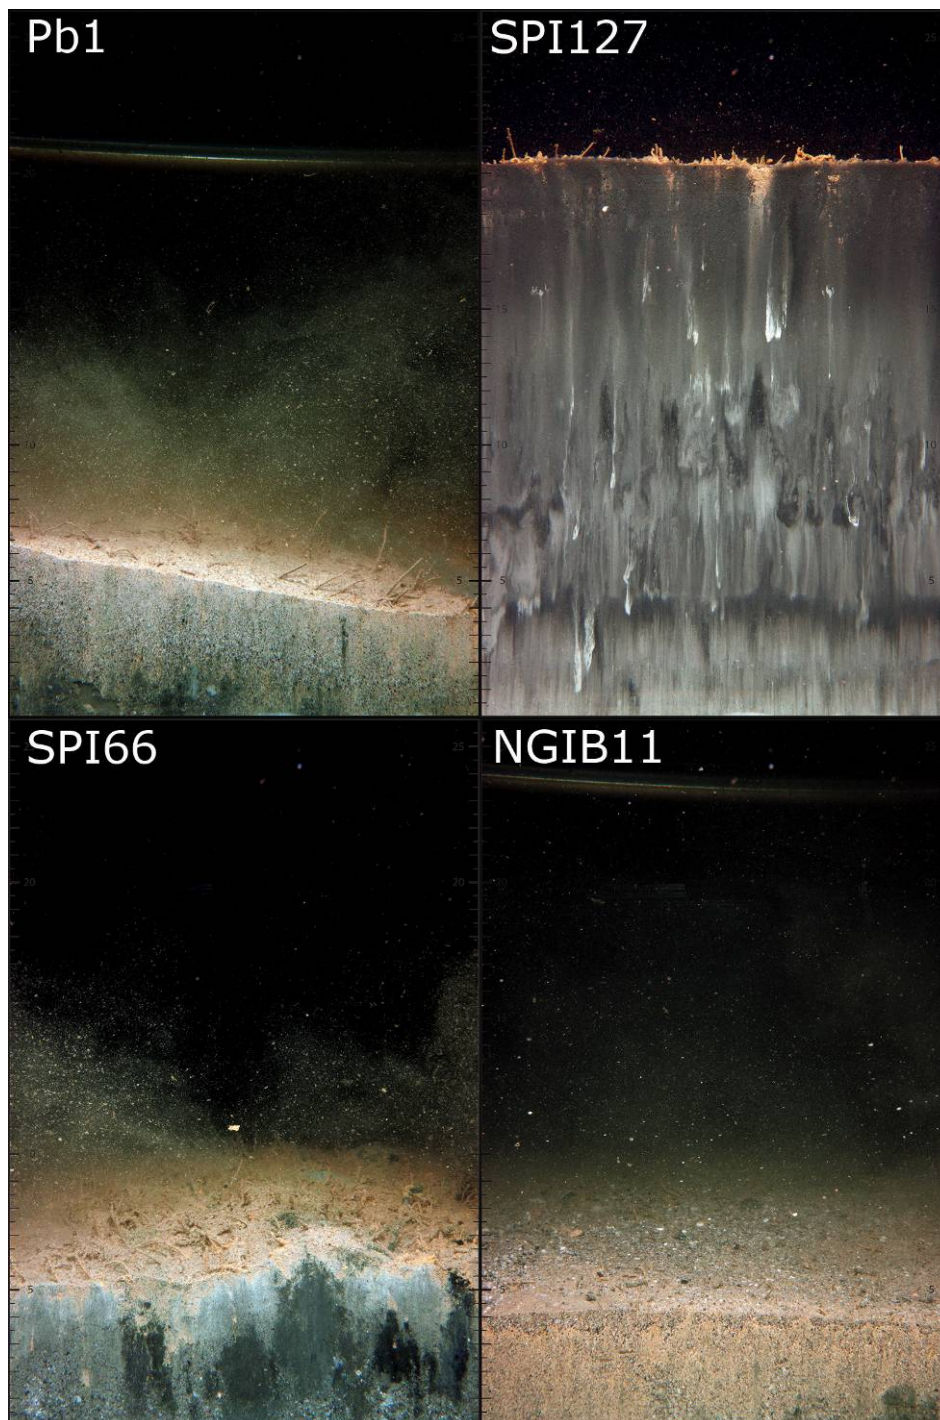
I **Figur 12** ses 3 SPI-bilder fra det nytildekkede deponiområdet og 1 bilde (SPI127) fra randområdet utenfor tildekkingsområdet. Bildene tyder på at sedimentenes fasthet i deponiområdet er større enn på stasjoner like utenfor dette området. **Figur 12** viser også at sedimentene på stasjon SPI127 rett utenfor deponiet er reduserte opp til sedimentoverflaten. Ved stasjon PB1 i utkanten av deponiet i nord og ved NGIB4 (sentralt dypvanndeponiet) er sedimentene preget av dekkmaterialet, mens tildekkingen var mer ufullstendig på SPI66. Tilsvarende mangel på overdekking ble observert på SPI65 i grensen av deponiet i nord (se vedlegg A og B).

Figur 12. Sedimentprofilbilder fra dypvanndeponiet ved Malmøykalven (Pb1, NGIB11, SPI66) og en stasjon i rett utenfor deponiet (SPI127). Sedimentene på stasjon SPI127 er svært bløte og reduserte opp til sedimentoverflaten. Ved stasjon Pb1 i utkanten av deponiet i nord og ved NGIB4 (sentralt dypvanndeponiet) er sedimentene preget av dekkmaterialet, mens tildekkingen var mer ufullstendig på SPI66 (se også vedlegg B).

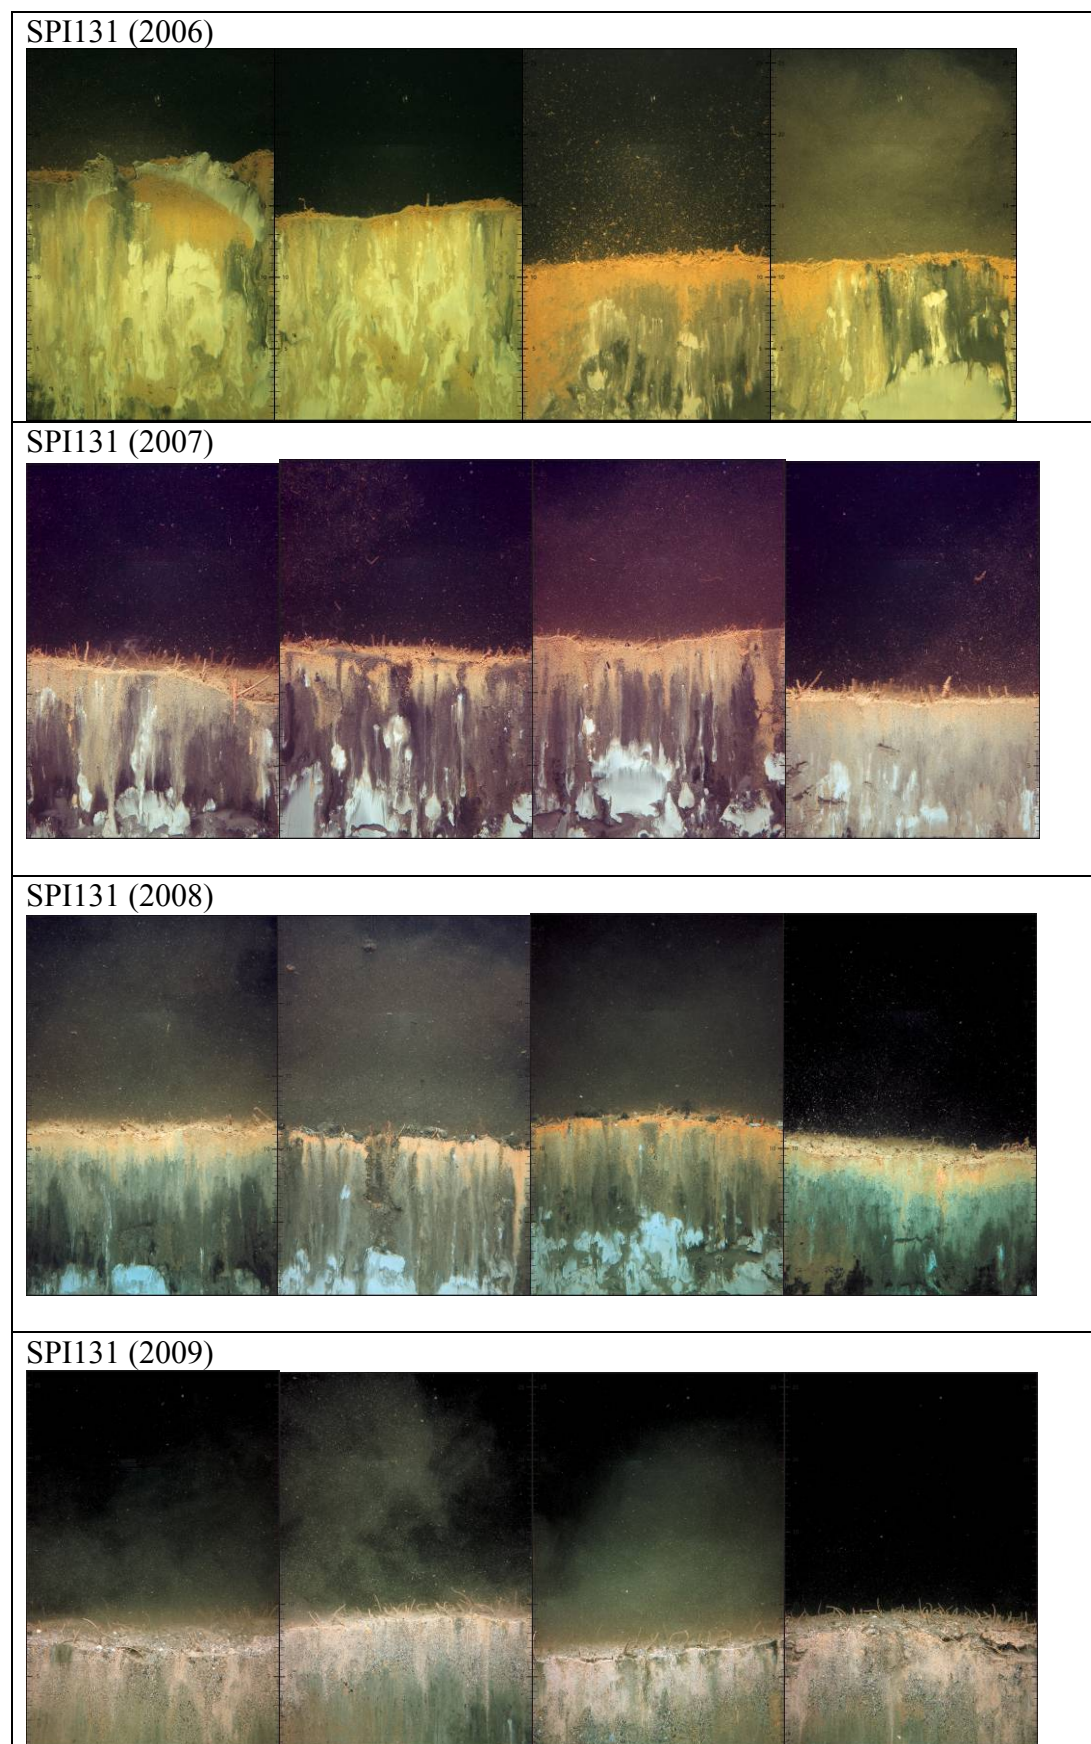
I **Figur 13** ses bilder som illustrerer utviklingen av forholdene på bunnen i deponiet fra 2006 til 2009. Bildene illustrerer også at sedimentenes fasthet i deponiet har økt og at sedimentene på SPI131 var godt overdekket med sand i mai 2009 med en sandtykkelse på ca 5 cm, mens de tidligere har vært mer dominert av de deponerte massene inklusiv noe leire.

Figur 13. SPI bilder fra stasjonen SPI131 (ca 62,5 m dyp i 2009) i deponiområdet ved Malmøykalven (se Figur 11).

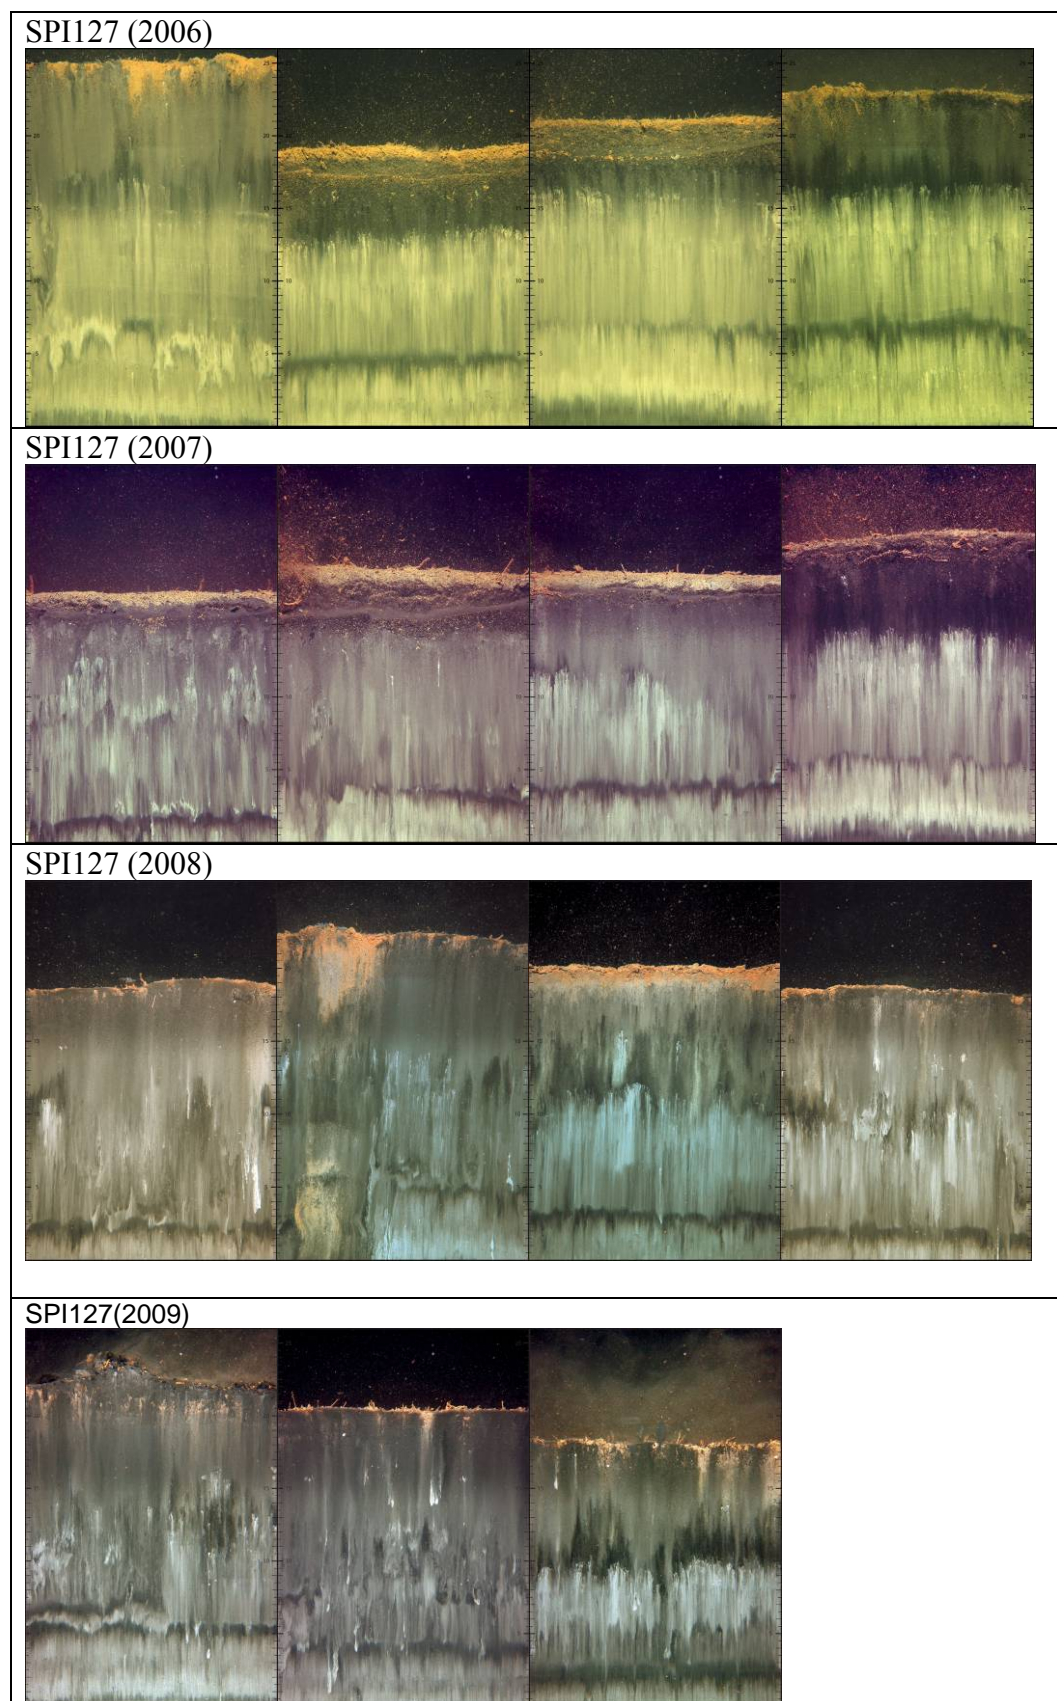
I 2006 og 2007 hadde sedimentet et topplag på maksimalt 3-4 cm, som var langt mindre fremtredende i 2008 og 2009. Topplaget som ble observert i 2006 og 2007 synes noe i overkant av hva en skulle forvente fra naturlig sedimentering i løpet av et år (maksimalt ca. 1 cm). Det kan derfor tenkes at en også har hatt unormal partikkeltransport og sedimentering før toktet i mai 2006 (deponeringen startet i februar 2006). Bildene fra SPI 127 viser ingen klare tegn på overdekking med sand.

Figur 14. SPI bilder fra stasjonen SPI 127 (ca 66 m dyp) rett utenfor og nord for deponiområdet ved Malmøykalven.

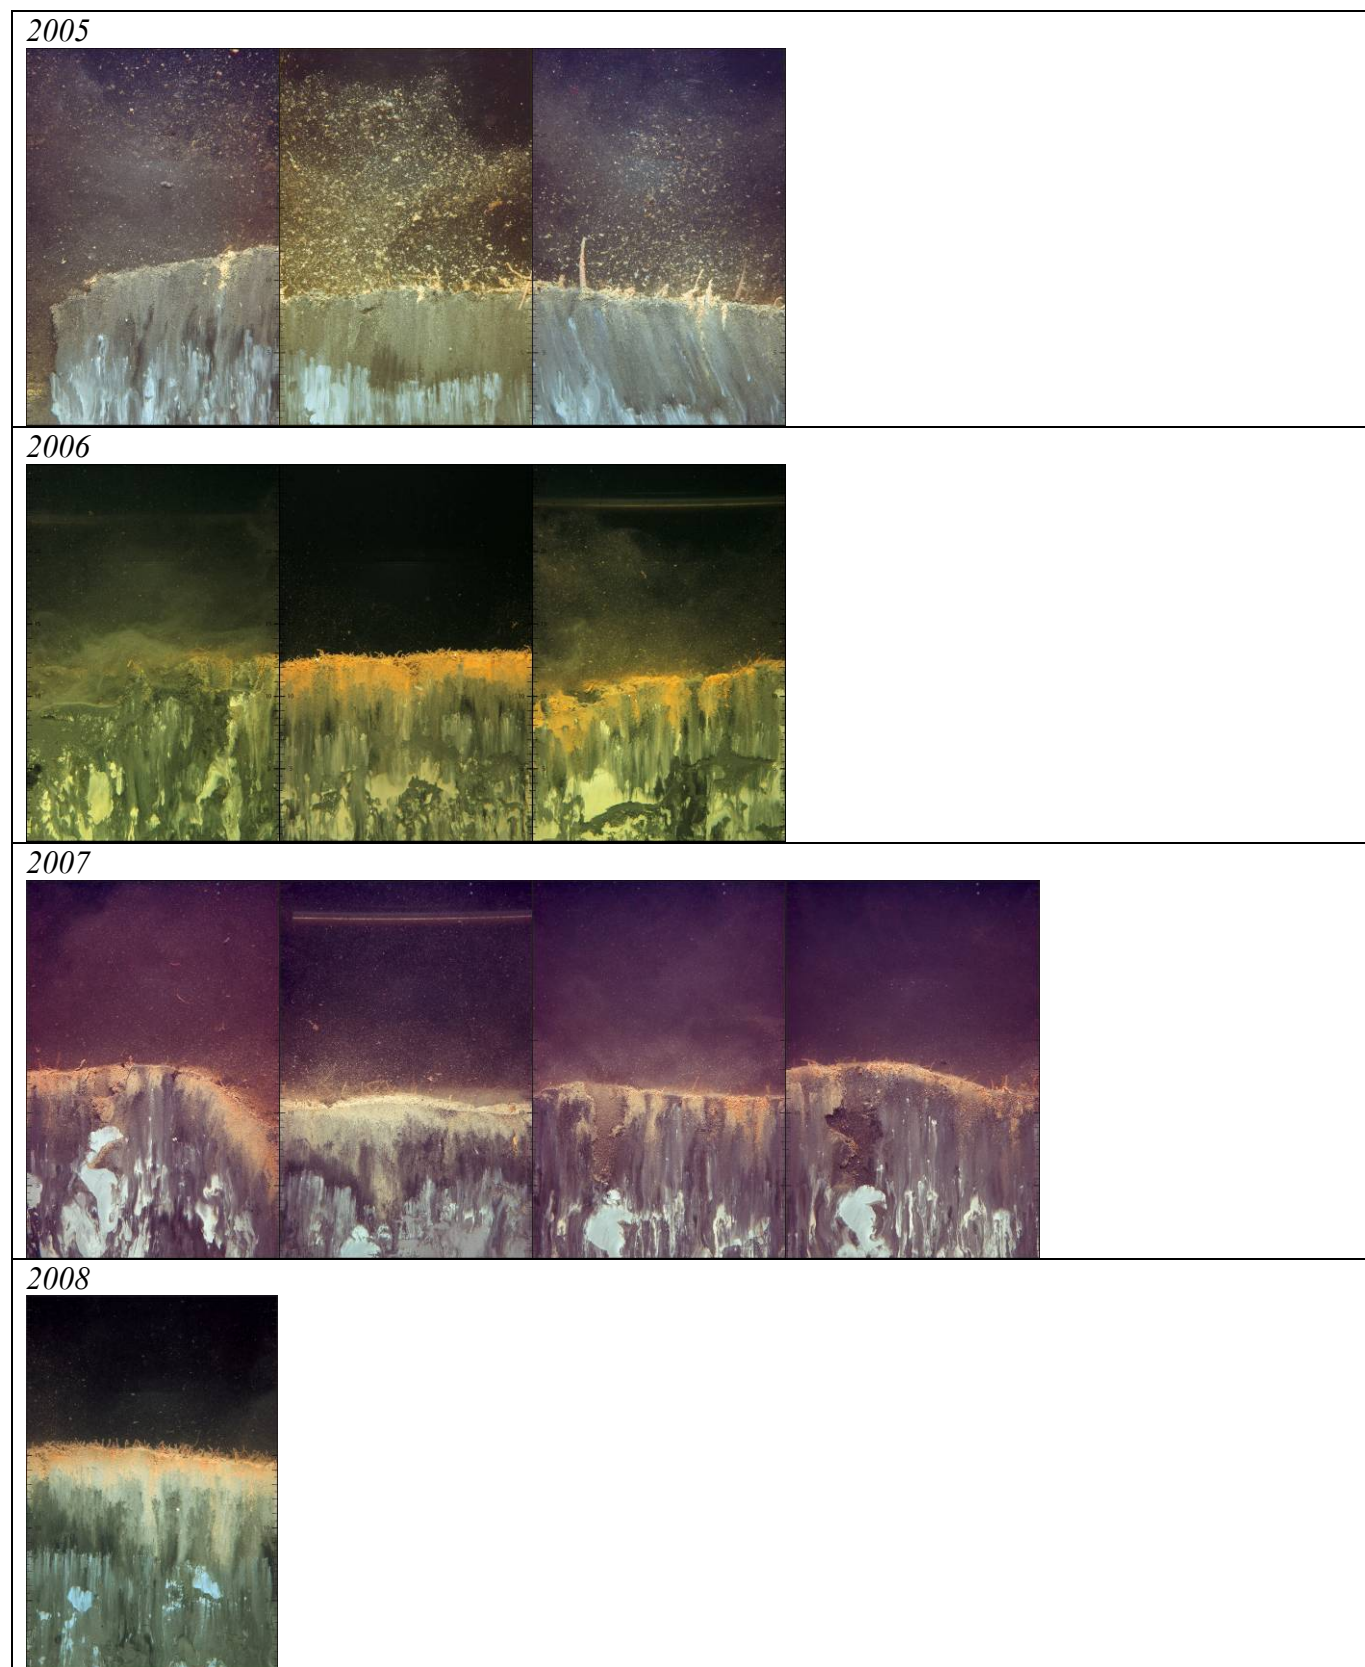
På en annen stasjon (SPI 65) ca 375m nord vest for SPI 127 (se **Figur 11**) har det i hel observasjonsperioden blitt observert relativt uryddige forhold på bunnen med leirklumper i sedimentet (se **Figur 15** og **Figur 16**). Det er derfor vanskelig å avgjøre om deponeringen av forurensede masser har ført til transport av partikler til SPI65. Bildene fra SPI 65 tyder imidlertid på at området også før prøvedumpingene i 2005 som ble foretatt 29.11.2005 har vært benyttet til deponering av overskuddsmasser. Både SPI 127 og 65 ligger utenfor det som er definert som deponiområdet som skulle overdekkes med sand. Bildene fra 2009 viser derfor naturlig nok ingen tegn på overdekking med sand.

Figur 15. SPI bilder fra stasjonen SPI 65 (63 m dyp) rett utenfor og nord for deponiområdet ved Malmøykalven.

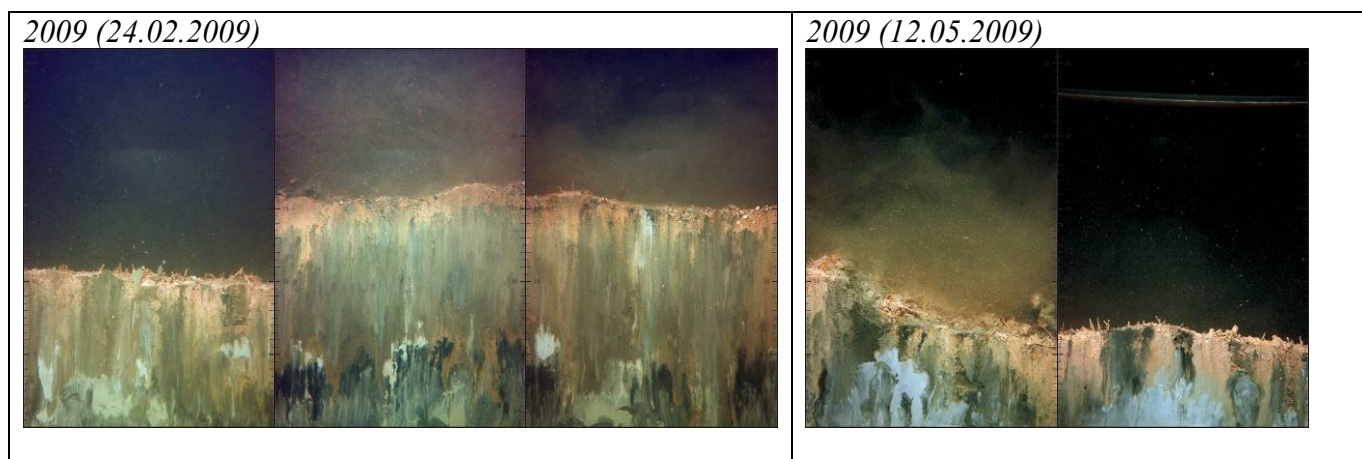
Figur 16. SPI-bilder fra stasjonen SPI 65 (63 m dyp) rett utenfor og nord for deponiområdet ved Malmøykalven.
