Kartlegging av sjøbunn med sedimentprofilbilder (SPI) i indre Oslofjord knyttet til mudring og tildekking i Oslo havn og dypvannsdeponering ved Malmøykalven – 2009

TA  
2638  
2010

Prosjektansvarlig: NIVA  
NIVA-prosjektnummer.: 26250  
NIVA-rapport: 5920-2010

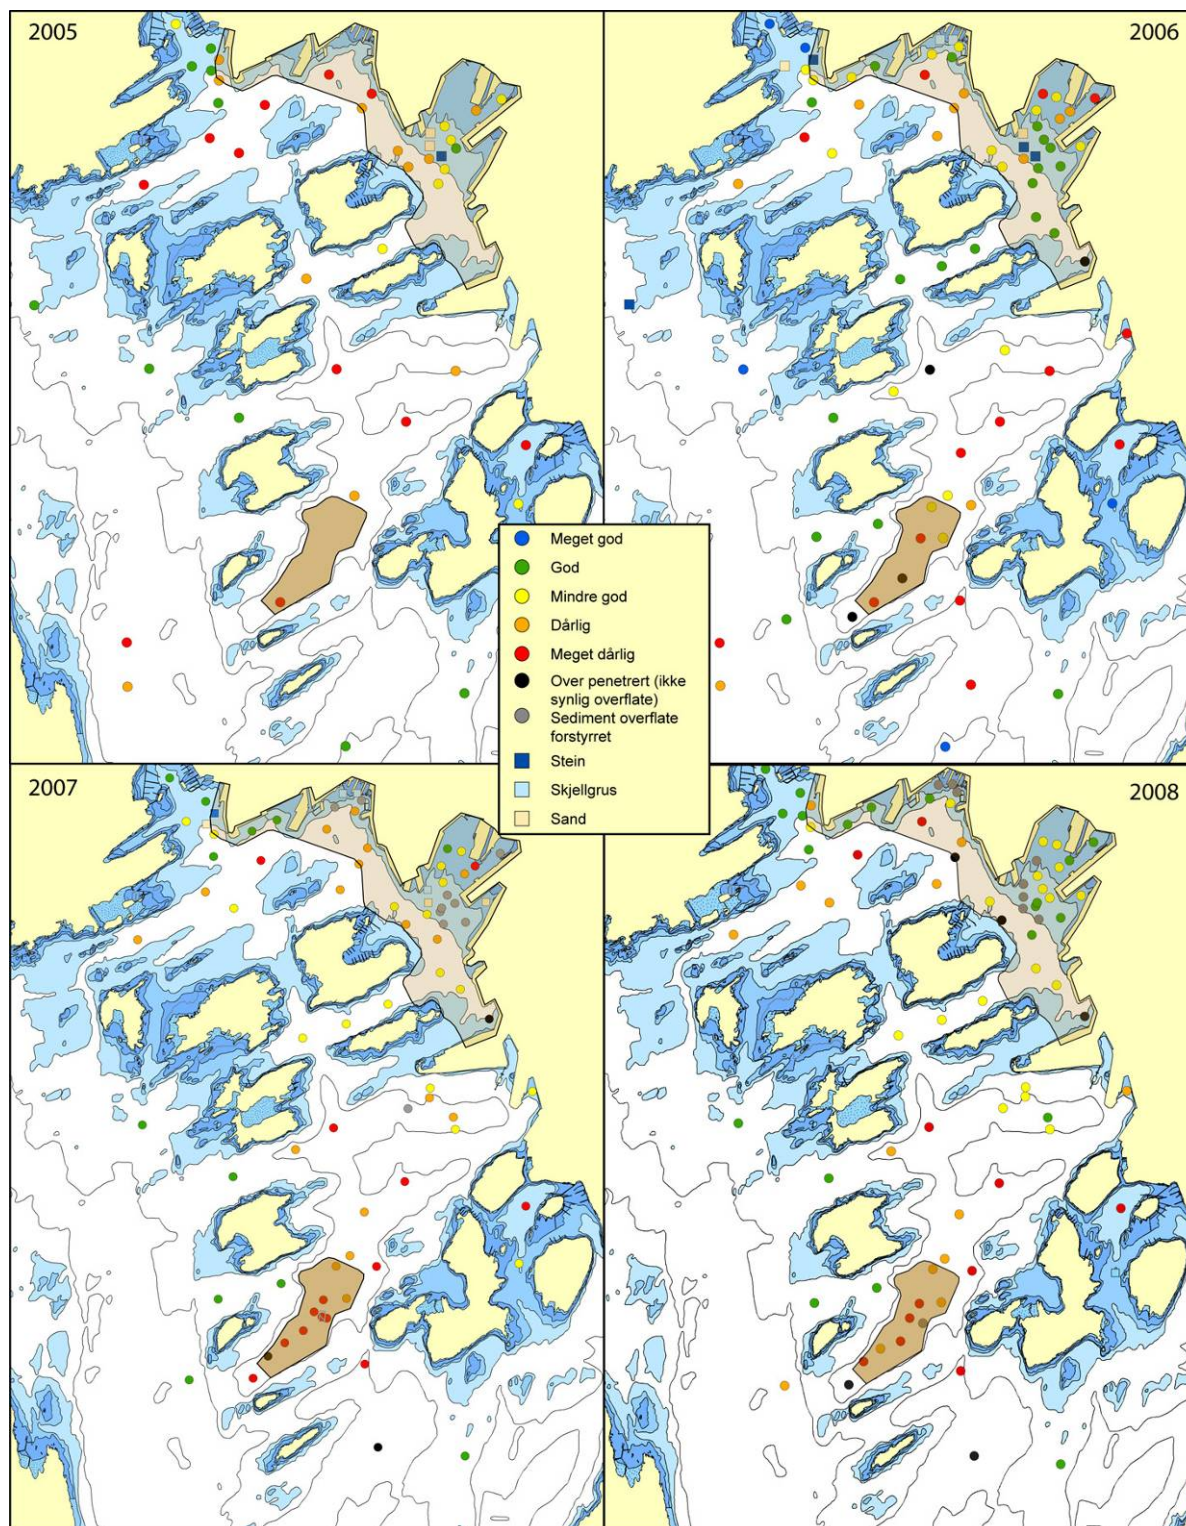
**Figur 3.** Tilstandsklasser av bløtbunnfauna i henhold til BHQ-indeksen i 2005, 2006, 2007 og 2008 (etter Rosenberg m. fl. 2004). Klassifisering av bunnsbratet på stasjoner som inneholder stein, skjellgrus eller sand, er også gitt. Overpenetrert innebærer at kameraprismet har sunket for dypt ned i det bløte sedimentet slik at sedimentoverflaten ikke kan observeres og analyseres. Med forstyrret sedimentoverflate menes at det nylig er blitt deponert masser eller mudret på stasjonen, noe som gjør ytterligere analyse lite meningsfylt. Mudrings-, tildekkings- og deponeringsområdet er markert, se også Figur 1.

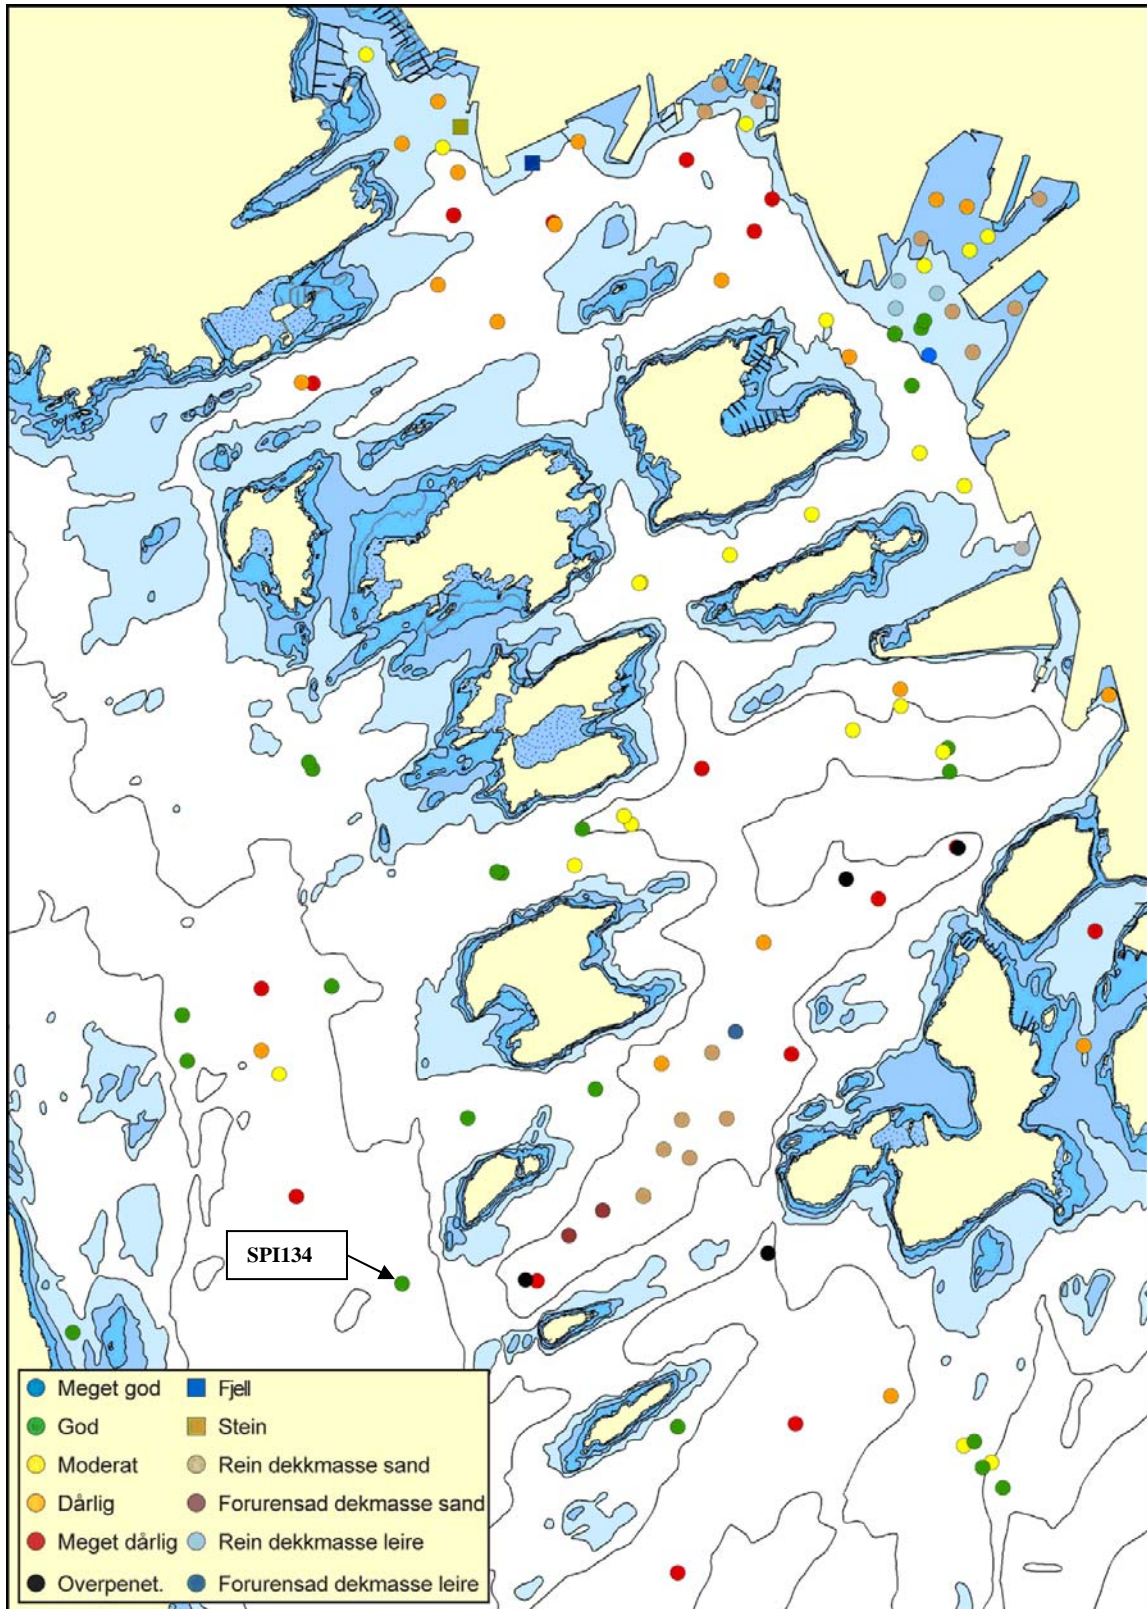
I undersøkelsesområdet varierte bunnforholdene i 2009 fra *meget god* til *meget dårlig* kvalitet i henhold til det brukte klassifiseringssystemet for SPI-teknikken (se **Figur 2**). Tidligere undersøkelser har vist en tydelig dybdegradient med dårligere forhold for bunnfaunaen med økende vanddybde og med en tydelig grense mot dårligere forhold ved ca. 50 m dyp i Bekkelagsbassenget og 20-25 m dyp i Havnebassenget. Dette generelle bildet ble bekreftet av undersøkelsen i 2009. De dårlige forholdene i de dypere områdene er trolig i hovedsak styrt av dårlige oksygenforhold.

**Figur 4.** Tilstandsklasser av bløtbunnfauna i henhold til BHQ-indeksen i 2009 (Figur 2, Rosenberg m. fl. 2004). Klassifisering av bunnsbratet på stasjoner som inneholder stein, skjellgrus eller sand, er også gitt. Overpenetrert innebærer at kameraprismet har sunket for dypt ned i det bløte sedimentet slik at sedimentoverflaten ikke kan observeres og analyseres. Med forstyrret sedimentoverflate menes om det nylig er blitt deponert masser eller mudret på stasjonen, noe som gjør ytterligere analyse umulig.

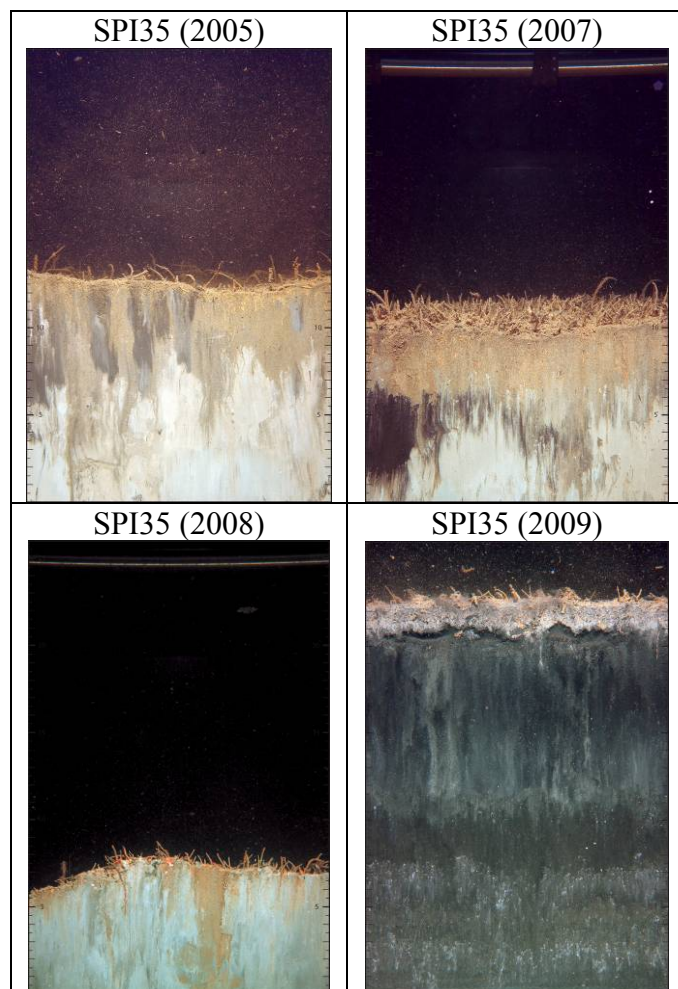
Generelt var faunaforholdene i 2009 *dårlige* eller *meget dårlige* i de dypere delene (>20m) av Havnebassenget mot nordvest (SPI 34-36, 42-46, 112). I dypområdene lenger mot sydvest (SPI 49, 119, 120, 60, 122) blir forholdene noe bedre (**Figur 9**). I dypområdene i Bekkelagsbassenget (eksempelvis SPI 62 på 64 m, se **Figur 1** for stasjonslokalisering) har forholdene vært relativt dårlige gjennom hele perioden 2005-2009 (**Figur 3** og **Figur 4**).

**Figur 5.** SPI bilder fra stasjonen SPI35 (ca 21 m dyp) utenfor Frognerkilen.

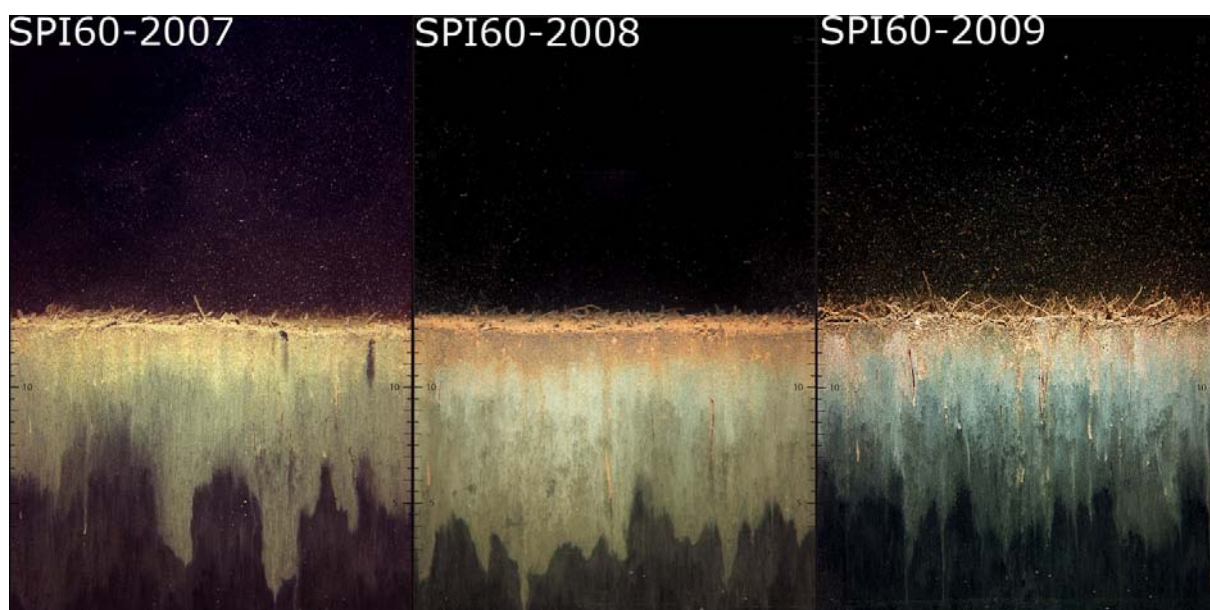
I dypområdet mellom Bleikøya og Hovedøya (SPI 122, 60, 119) var forholdene like (*mindre gode*) i 2007, 2008 og 2009 (**Figur 3**, **Figur 9**). **Figur 6** viser bilder av bunnen på stasjon SPI 60. Bildene tyder ikke på at det har vært noen unormal sedimentasjon i perioden. I dypområdene i Bunnefjorden (dvs. dyp > 60-65m) har forholdene hele tiden i hovedsak vært relativt dårlige og skyldes i hovedsak at Bunnefjorden gjennom hele 2008 og 2009 har hatt relativt lave oksygenkonsentrasjoner i dyp større enn 60-65m. Stasjoner som ligger dypere enn 60-65 forventes derfor å ha stabilt *dårlige* eller *meget dårlige* forhold for bunnfauna, mens stasjoner i dyp som grenser ned mot denne dybden kan ha mer varierende miljøkvalitet (se stasjon SPI 134 i **Figur 4** og **Figur 3**) avhengig av de lokale oksygenforhold ved bunnen. Også for dypområdene i Oslo Havn kan de generelt dårlige forholdene, siden før arbeidene startet i 2005, trolig i noen grad tilskrives undervannstopografiske forhold som gir dårlig vannutskiftning med områder utenfor. For øvrig vil den generelle belastningen fra havnedrift, elvetilførsler og diverse byrelaterte forurensingskilder være større her enn i områdene lenger ut.

**Figur 6.** Sedimentprofilbilde fra indre Oslo havn. Bildene fra stasjon SPI60 fra 2007 og 2008 viser en naturlig variasjon i indre havnebassengen mellom årene. Stasjonen er klassifisert til tilstandklasse III (mindre god).

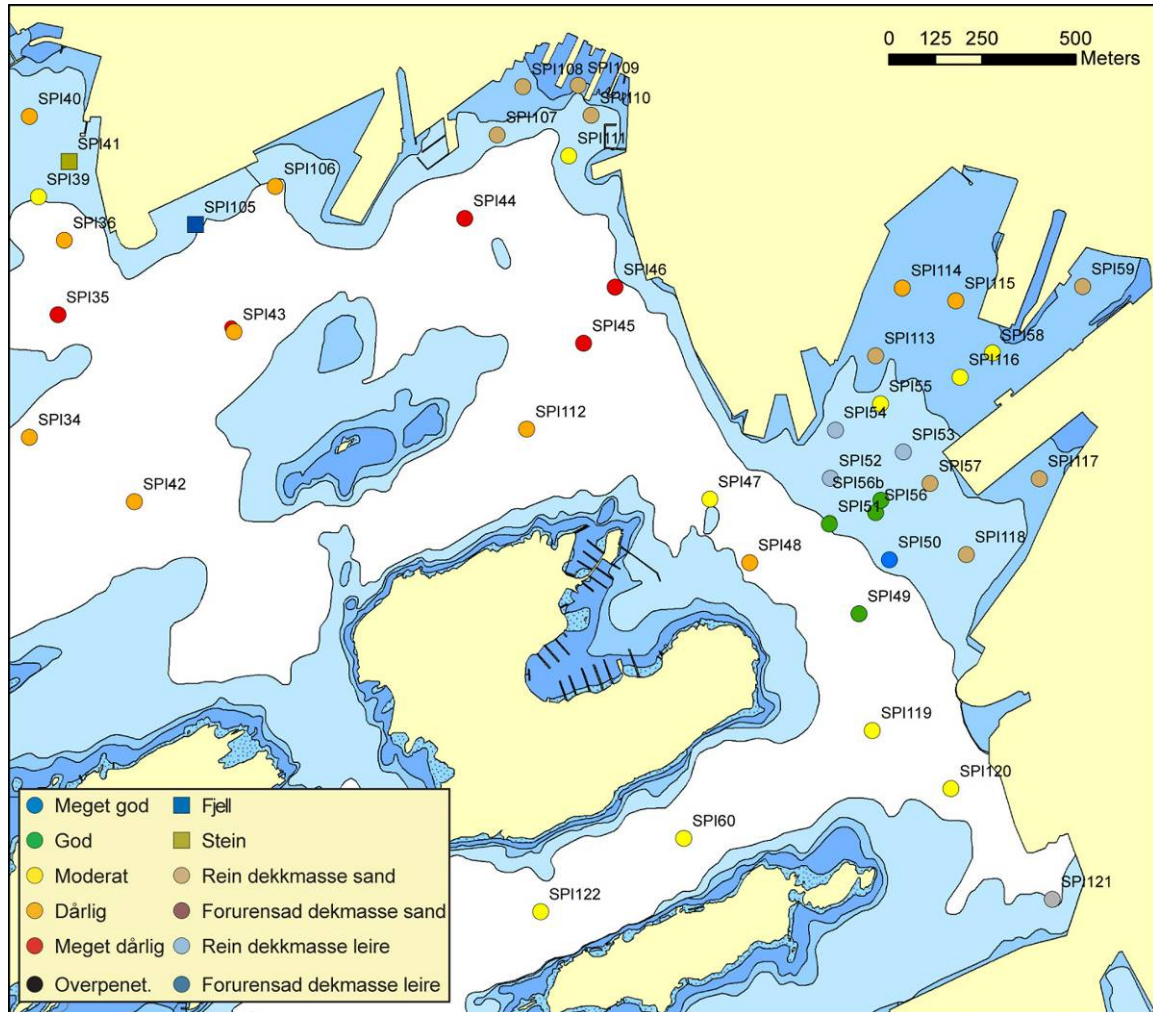
**Figur 9** viser resultatet av analysen av SPI-bildene fra 2009 fra stasjoner i Havnebassenget inkludert mudrings- og planlagte tildekkings-områder. I områdene utenfor Rådhuskaia og i ytre Bjørvika, er variasjonen mellom år tydelig på stasjoner som nylig er blitt tildekket (SPI 50, 51, 52, 54, 108, 109, 110, 113). I bildet fra stasjon SPI107 (utenfor Aker brygge) innsamlet i 2009, kan vi se at området har blitt tildekket med sand mellom 2008 og 2009 (**Figur 10**).

**Figur 9.** Tilstandsklasser av bløtbunnfauna i 2009 i henhold til BHQ-indeksen (Figur 2, Rosenberg m. fl. 2004). Klassifisering av bunnsbratet på stasjoner som inneholder stein, skjellgrus eller sand, er også gitt. Overpenetrert innebærer at kameraprismet har sunket for dypt ned i det bløte sedimentet slik at sedimentoverflaten ikke kan observeres og analyseres. Med forstyrret sedimentoverflate menes om det nylig er blitt deponert masser eller mudret på stasjonen, noe som gjør ytterligere analyse umulig. Mudrings- og ,tildekkingsområdet er markert i Figur 1.

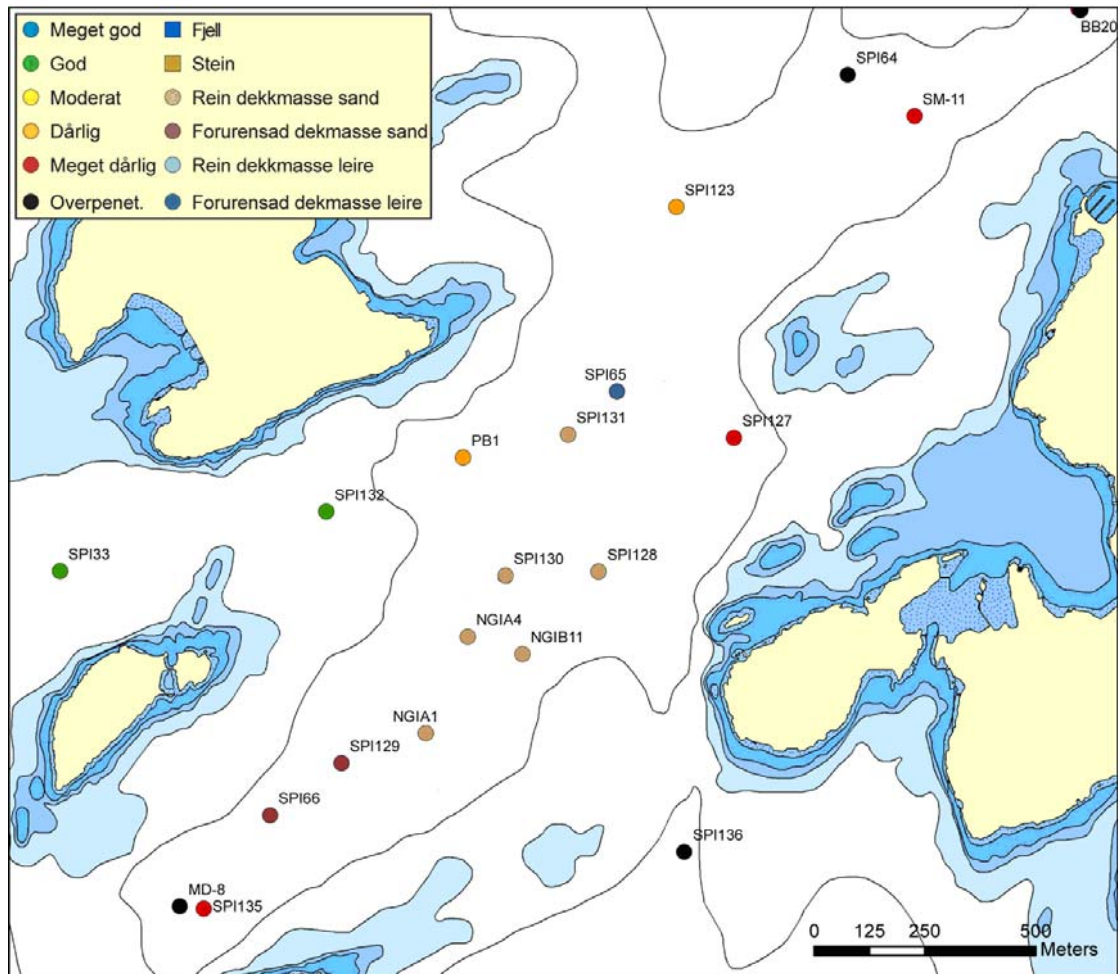
Den største observerte forskjellen mellom 2008 og 2009 er tildekkingen av deponiområdet. Dette har gitt betydelig mer stabile sedimenter i deponiområdet og ført til at SPI-kameraet ikke penetrerte sedimentet så dypt i 2009 som i 2008 (**Tabell 1**). **Figur 11** viser resultater fra analyse av SPI-bildene tatt i 2009 på stasjoner i deponeringsområdet og dets nærområde. Generelt er faunaforholdene relativt gode på bløtbunn i grunnområdene langs øyene i nærområdet av deponiet (eksempel: SPI 133, SPI132, se **Figur 11** og **Figur 7**). Utenfor tersklene til Bekkelagsbassenget (se SPI134 i **Figur 4** og **Figur 3**) var forholdene gode i 2009, 2007 og 2006, men dårligere i 2008.

**Figur 11.** Tilstandsklasser av bløtbunnfauna i henhold til BHQ-indeksen (Figur 2, Rosenberg m. fl. 2004). Klassifisering av bunnsubstratet på stasjoner som inneholder stein, skjellgrus eller sand, er også gitt. Overpenetrert innebærer at kameraprismet har sunket for dypt ned i det bløte sediment så sedimentoverflaten ikke kan observeres og analyseres. Med forstyrret sedimentoverflate menes om det nylig er blitt deponert masser eller mudret på stasjonen, noe som gjør ytterligere analyse umulig. Mudrings-, tildekkings- og deponeringsområdet er markert i Figur 1.

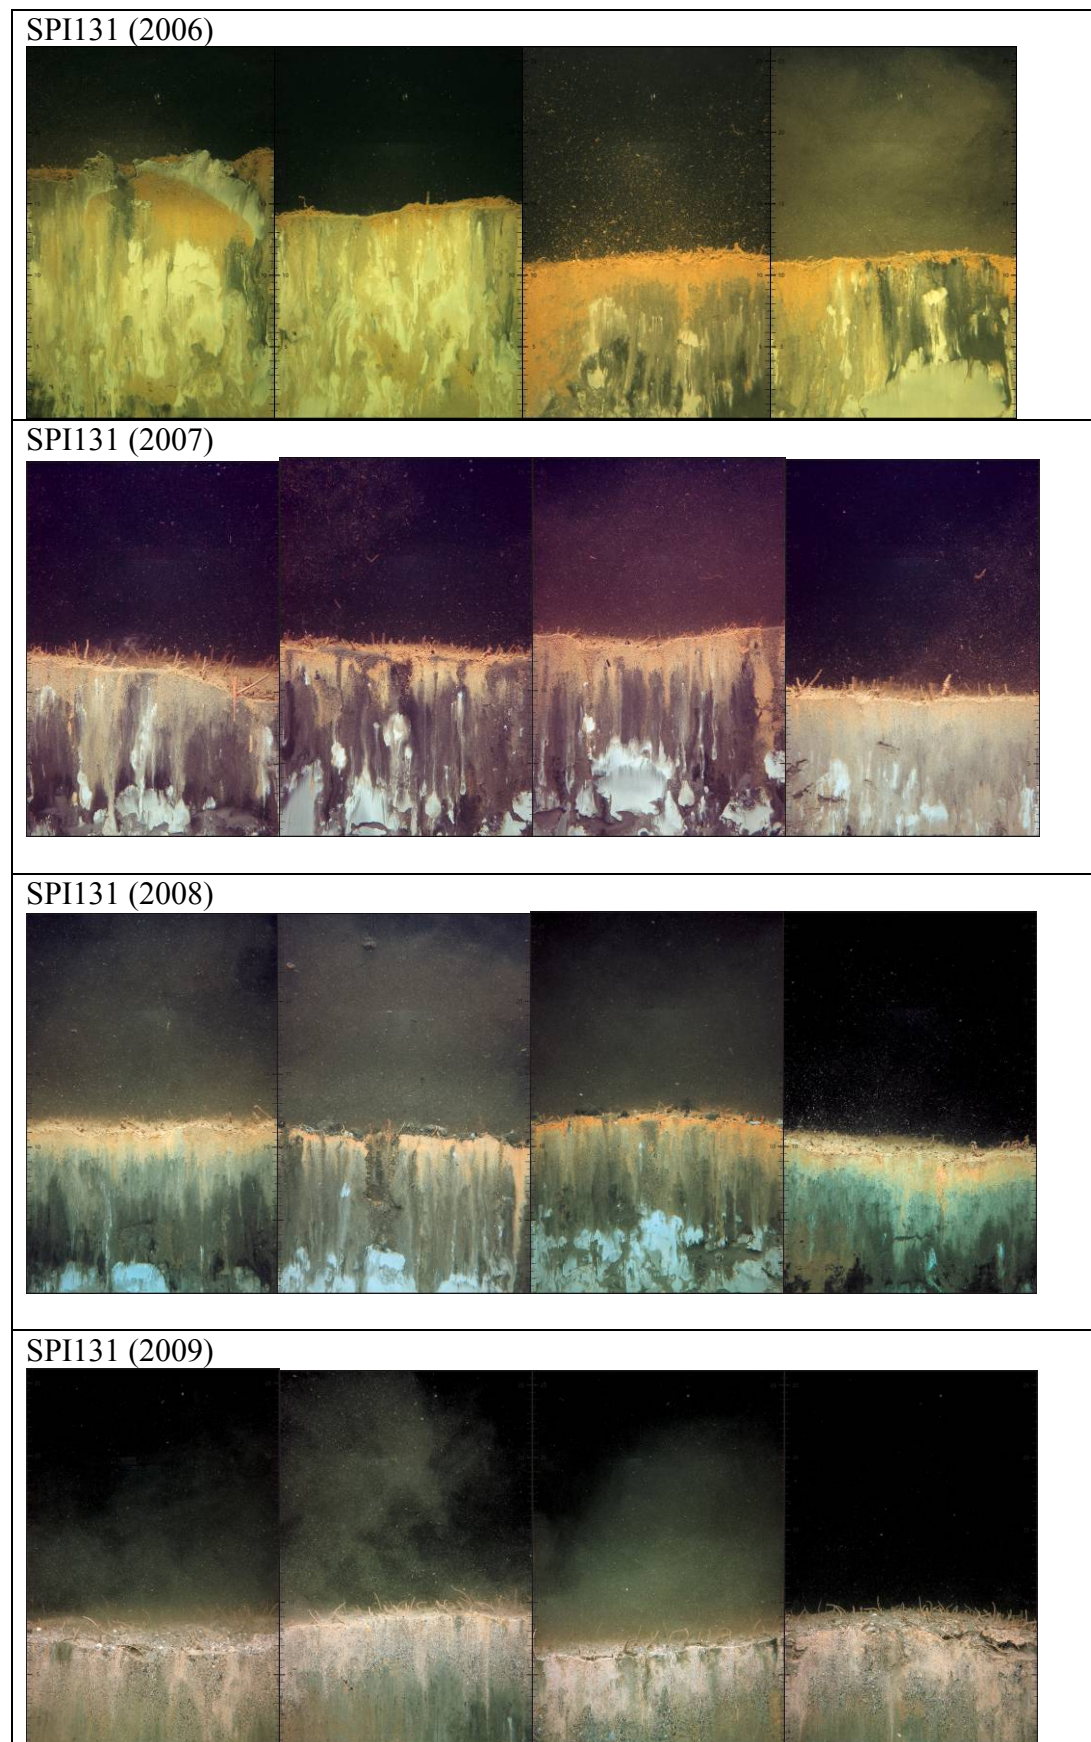
I **Figur 13** ses bilder som illustrerer utviklingen av forholdene på bunnen i deponiet fra 2006 til 2009. Bildene illustrerer også at sedimentenes fasthet i deponiet har økt og at sedimentene på SPI131 var godt overdekket med sand i mai 2009 med en sandtykkelse på ca 5 cm, mens de tidligere har vært mer dominert av de deponerte massene inklusiv noe leire.

Figur 13. SPI bilder fra stasjonen SPI131 (ca 62,5 m dyp i 2009) i deponiområdet ved Malmøykalven (se Figur 11).
