Osloelvene og vanndirektivet;  
Klassifisering av økologisk tilstand ved  
bruk av bunndyr og vurdering av  
hydromorfologisk tilstand ved bruk  
av laksefisk

Tittel Osloelvene og vanddirektivet; Klassifisering av økologisk tilstand ved bruk av bunndyr og vurdering av hydromorfologisk tilstand ved bruk av laksefisk.	Løpenr. (for bestilling) 6356-2012	Dato 06.11.2012
	Prosjektnr. Undernr. 11442	Sider Pris 129
Forfatter(e) Morten Bergan og Torleif Bækken	Fagområde Vannressursforvaltning	Distribusjon Fri
	Geografisk område Oslo	Trykket NIVA

Title: The use of WFD in urban rivers of Oslo, Norway. Ecological status using macroinvertebrates and ecological continuum for salmonides.

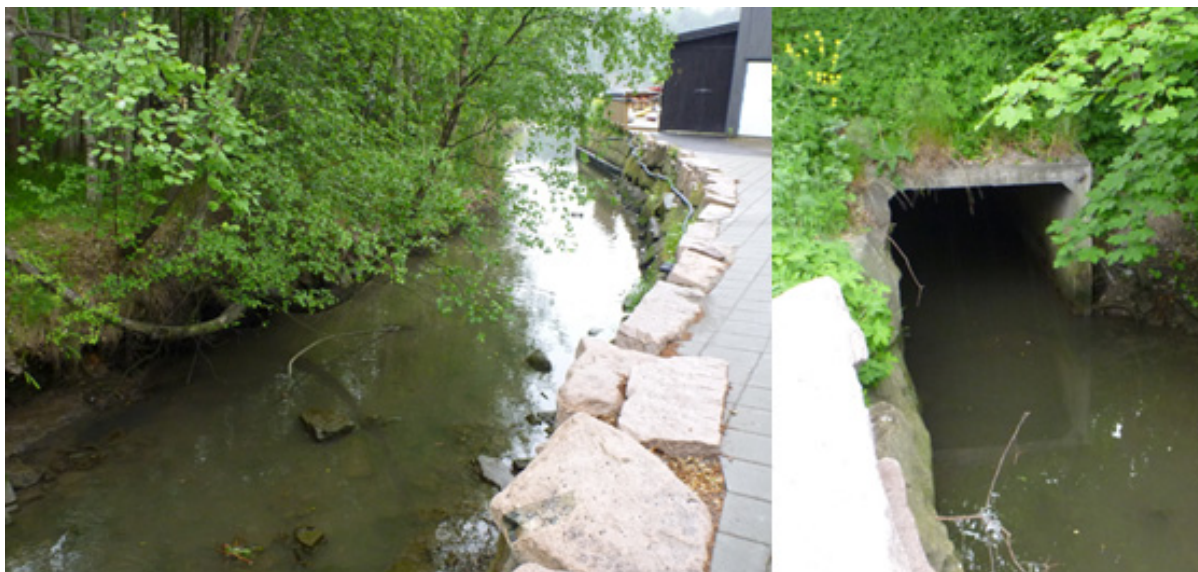
Kombinasjonen av sprang og svært grunne partier over lengre strekninger inne i kulverten kan ha svært vandringshindrende funksjon. Vurdert etter kriteriesett A så må denne lukkede strekningen klassifiseres som sterkt vandringshindrende, og sannsynlig vandringsbarriere for oppvandrende anadrom laksefisk.

Figur 4. Mærradalsbekken ved munning til sjøen, og utgangen av kulverten under E 18 (1).  
Foto: NIVA

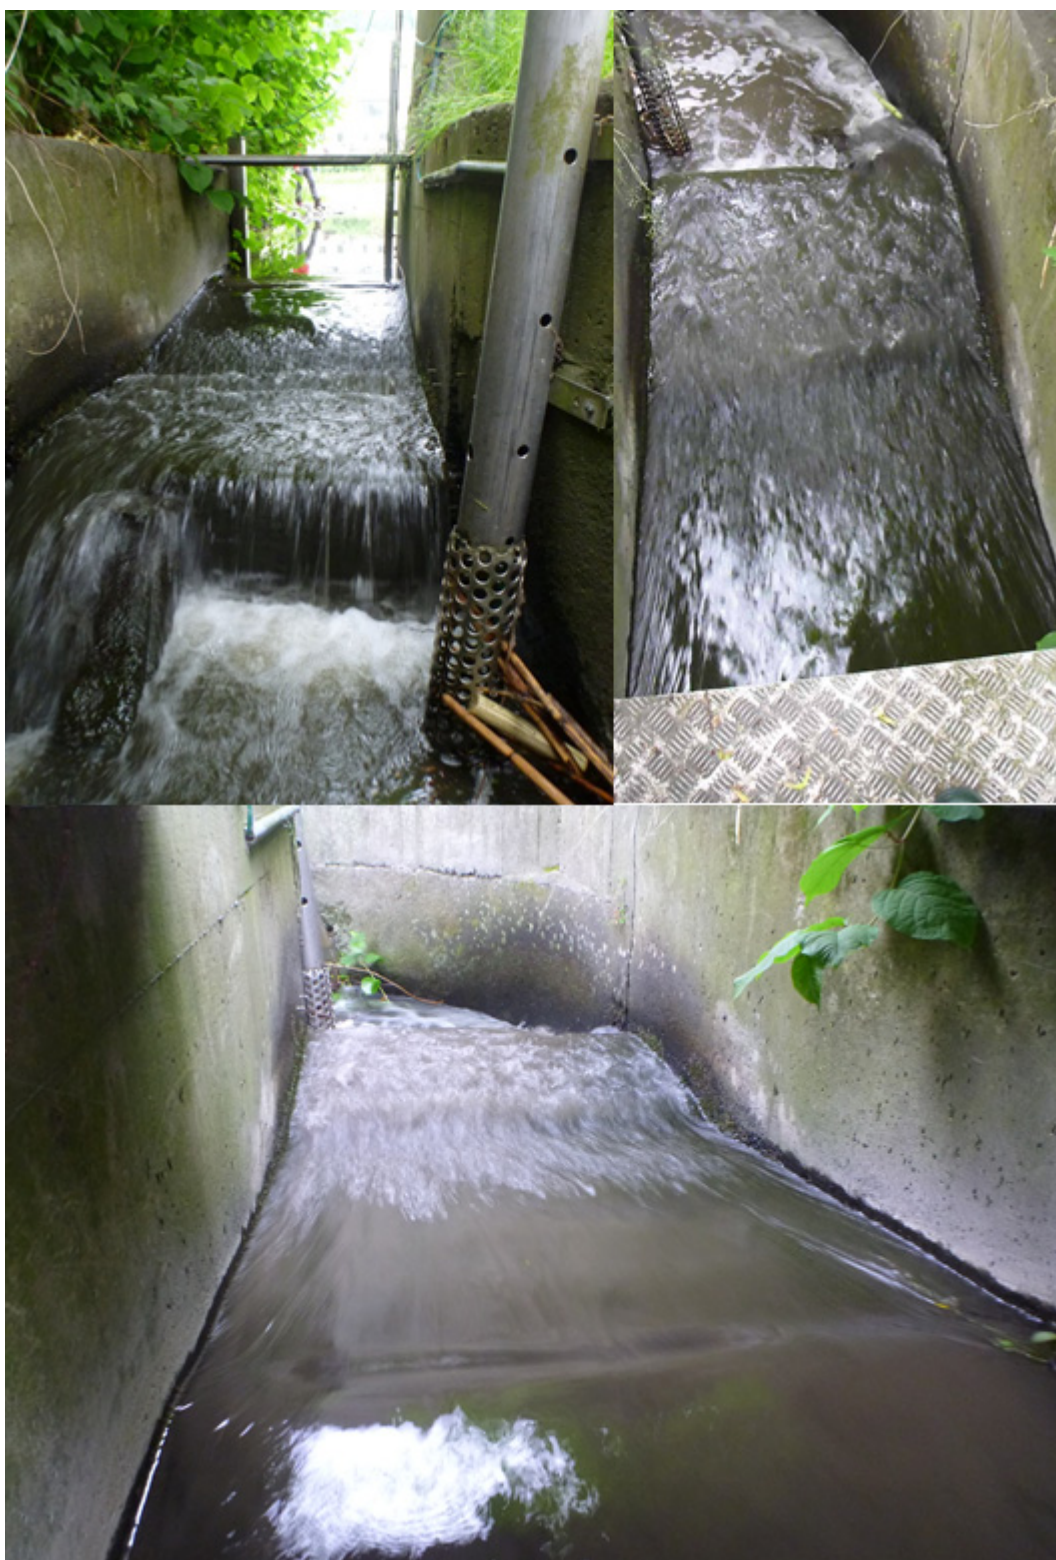
Figur 7. Inngang til lukking under E18 (1b). Foto. NIVA.

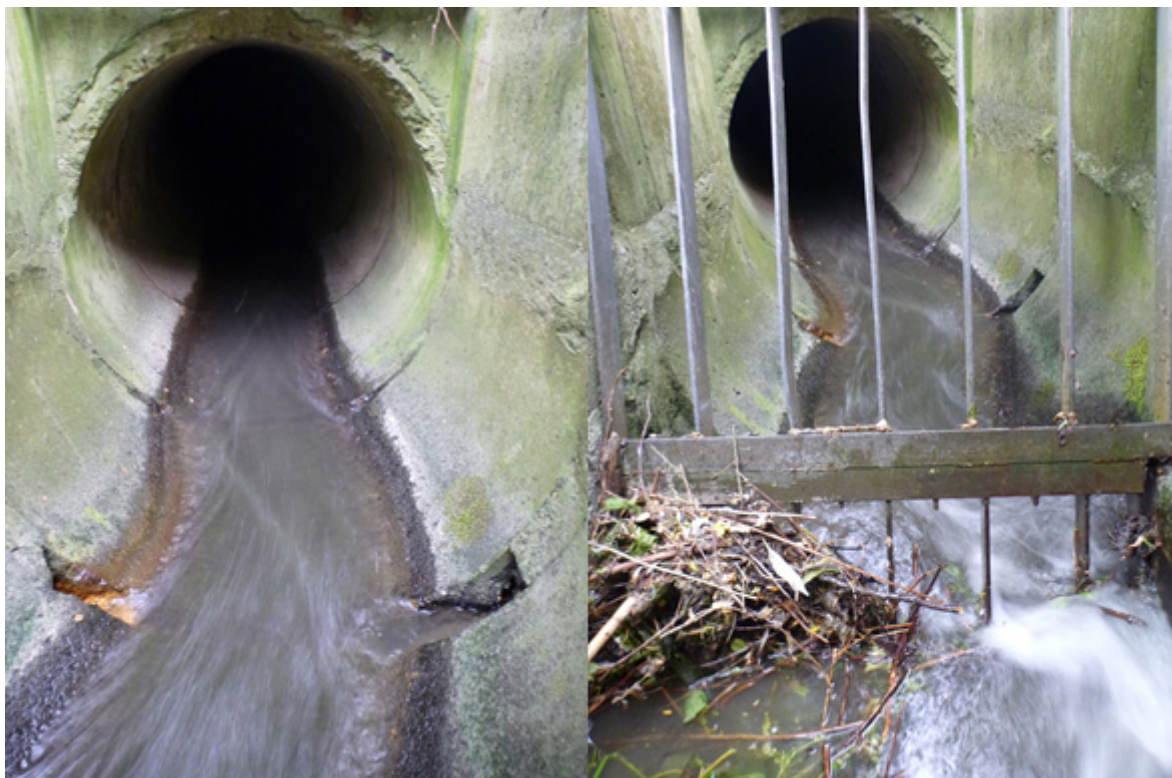
Figur 8. Videre nedover inngang under E 18 (1b). Dette partiet kan være kritisk for oppvandrende laksefisk som følge av lav vanndybde og svært hurtig vannhastighet.

Hver for seg er interessepunktene nevnt ovenfor i forbindelse med det nederste lukkede partiet under E 18 (1a og 1b) vandringshindrende, og krever trolig spesielle vannføringsforhold for om mulig kunne passeres. Mangel på hvileplasser i betongkulverten, i kombinasjon med lav vanndybde og hurtig vannhastighet, kan være kritisk faktor her. Samlet sett utgjør disse elementene ved kulverten mest sannsynlig en vandringsbarriere for sjørret, med økologisk konsekvens som tapt areal for sjørret oppstrøms.

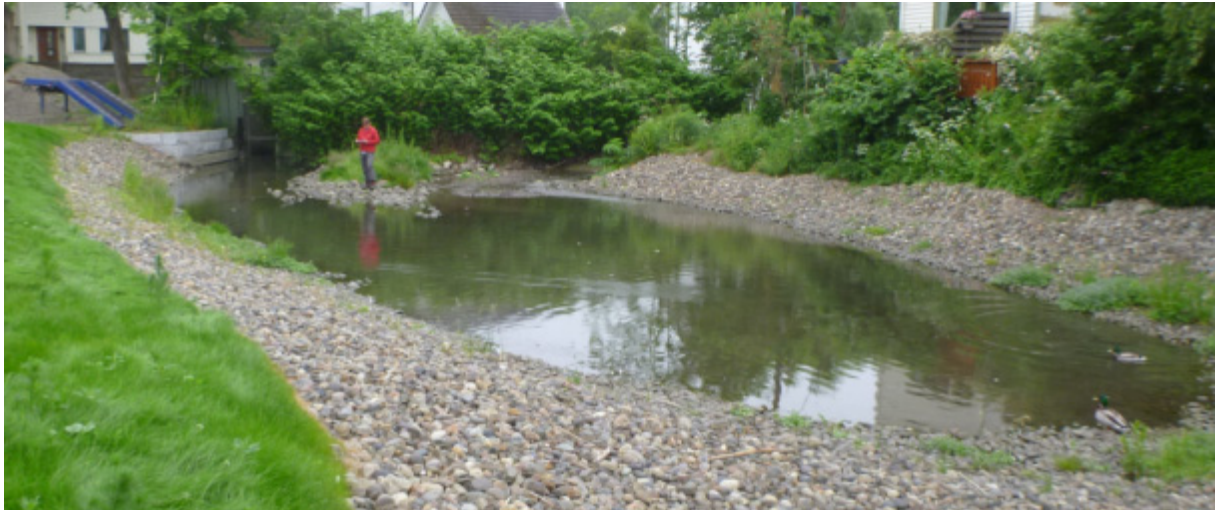
Figur 9. Dammen mellom lukking under E18 og terskel (2). Foto: NIVA.

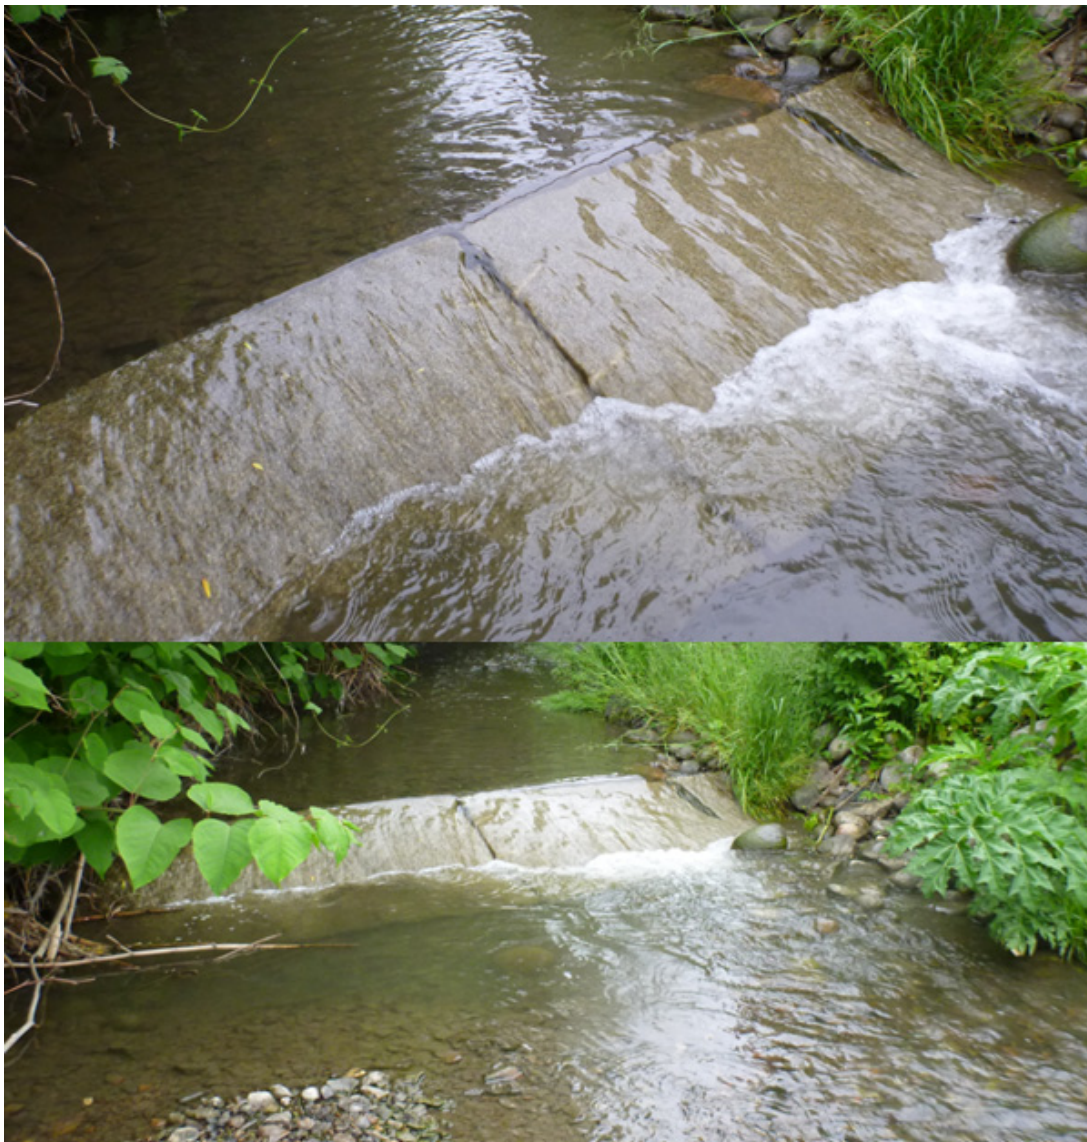
Tersekelen (2) ovenfor dammen er ca. 60 cm lang, der 40 cm går med hurtigrennende grunt vann (1-3 cm dypt). Satsområdet for oppvandrende fisk er en ca. 30 cm dyp dam nedstrøms (på normale vannføringer). Dammen nedenfor er delvis fylt opp av slam. Vurdert etter kriteriesett A er interessepunktet vandringshindrende som følge av lav vanndybde, men større gytefisk kan passere ved høy vannføring.

Figur 10. Steinterskel (2).

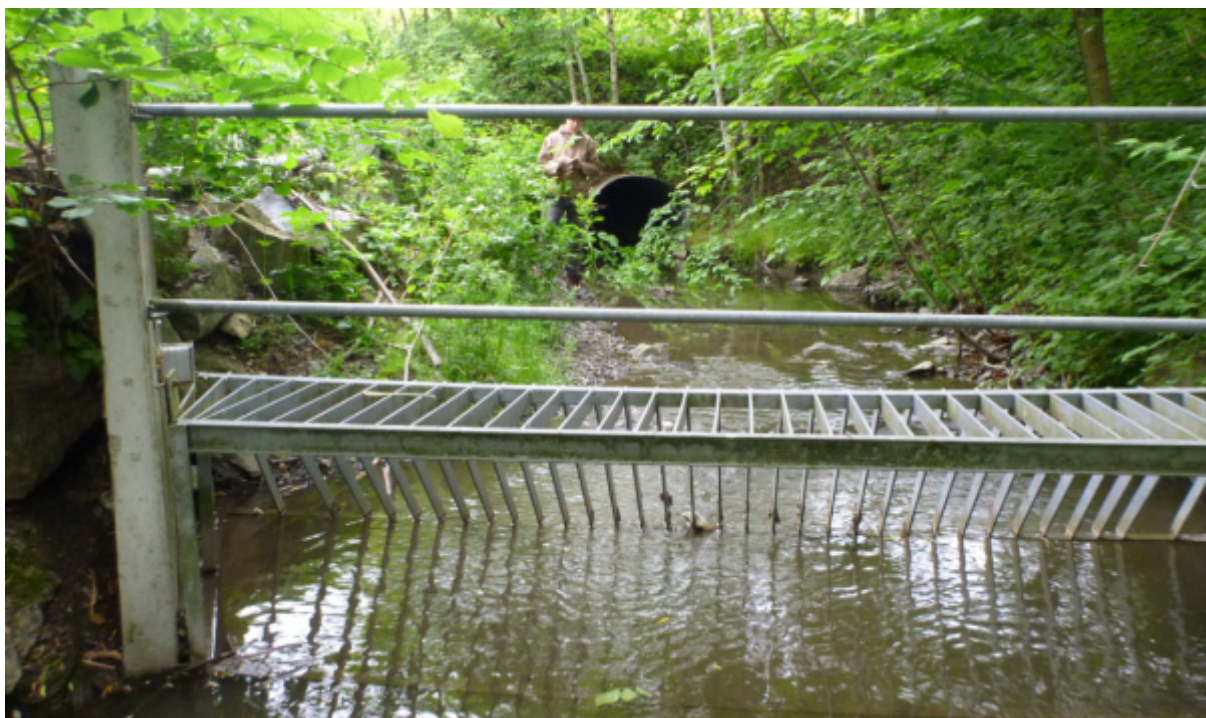
Kulverten under jernbanen (3) ble inspisert nedenfra og opp, om lag 40 meter innover. Noen meter før kulverten er det anlagt en rist, som trolig slipper forbi fisk med størrelser under 5 kilo. Første del er et blikk/jernrør med diameter ca. 1,2 m og 5 m langt. Dette røret går over i betongkulvert med rette vegger, tak og gulv. Kulverten har ca. 30 dypt vann (ved lav vannføring) over en ca. 20 m lang strekning, og går videre med slak helning i bunn av flat stein. Dette flate steinbunnpartiet er et vandringshinder etter kriteriesett A, og har 2-5 cm dyp over en lengde på ca. 20 m, som går videre over i rundt betongrør. Et ca. 30 cm loddrett fall, delvis dekket av grener m.m., hadde kilt seg fast ved overgangen til det runde betongrøret. Også dette punktet er vandringshindrende for laksefisk.

Figur 12. Rist på tvers av bekkestrengen før kulvert under jernbanen (3). Foto: NIVA

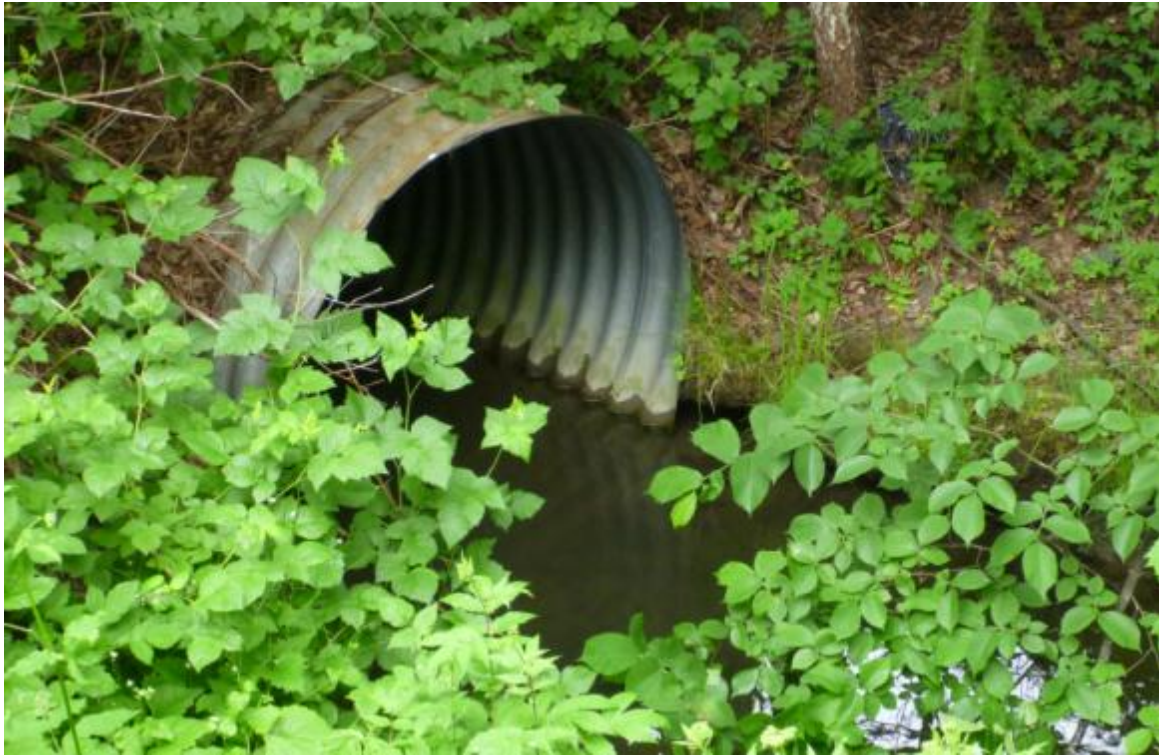
Figur 13. Godt nedsenket blikk-kulvert (3). Foto: NIVA

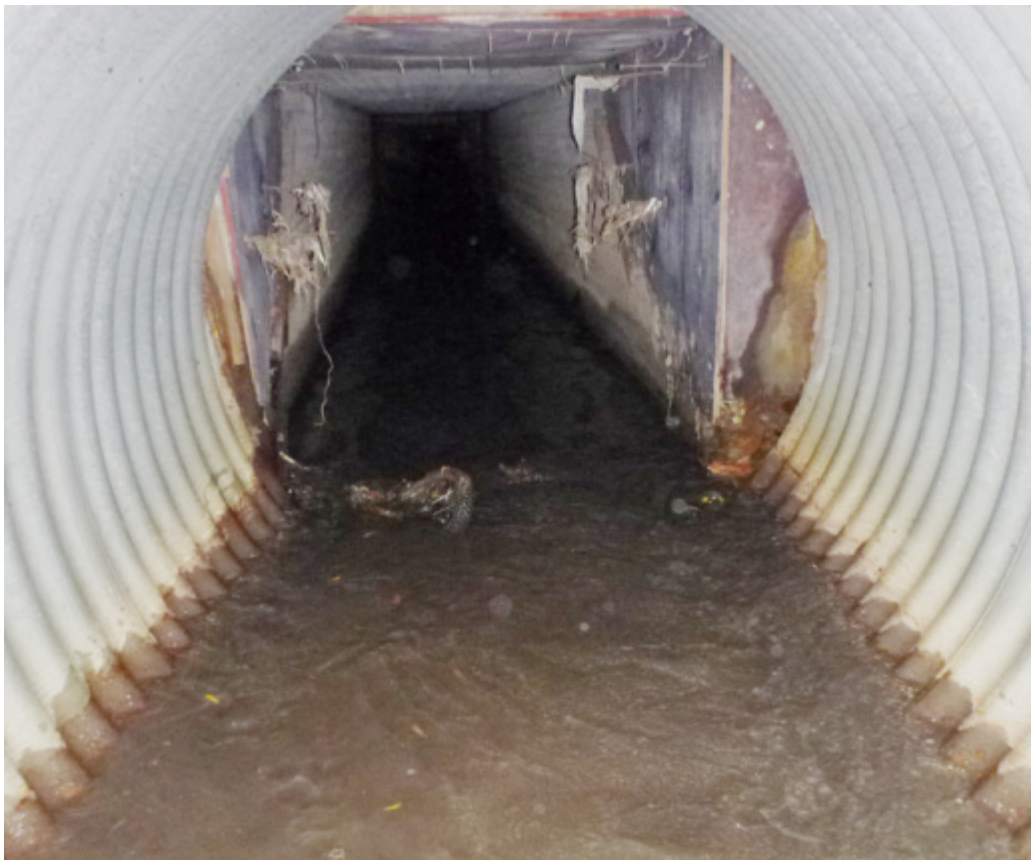
Figur 14. Overgang fra blikk-kulvert til betongkulvert under jernbaneområdet (3). Foto: NIVA.

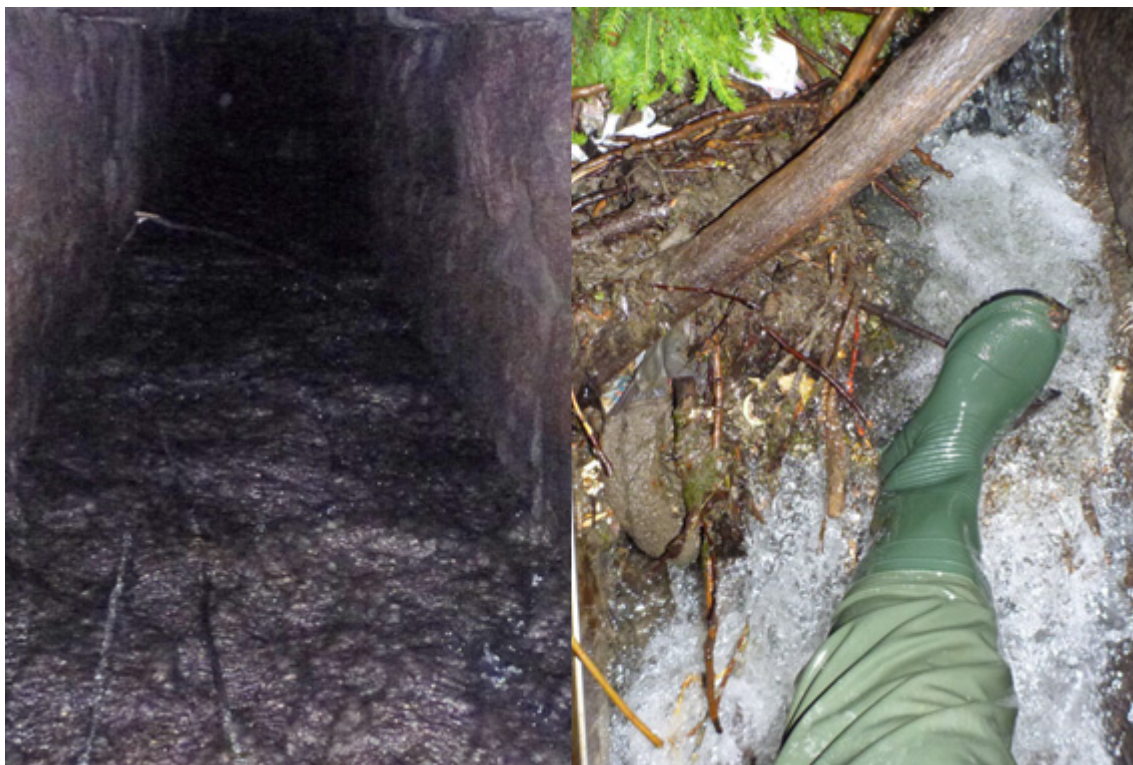
Figur 15. Flat steinbunn med lav vanddybde over en lengre strekning (t.v.). Vannstandssprang og tetting av greiner/kvist ved overgangen til betongrør (t.h.) under jernbane (3). Foto: NIVA.

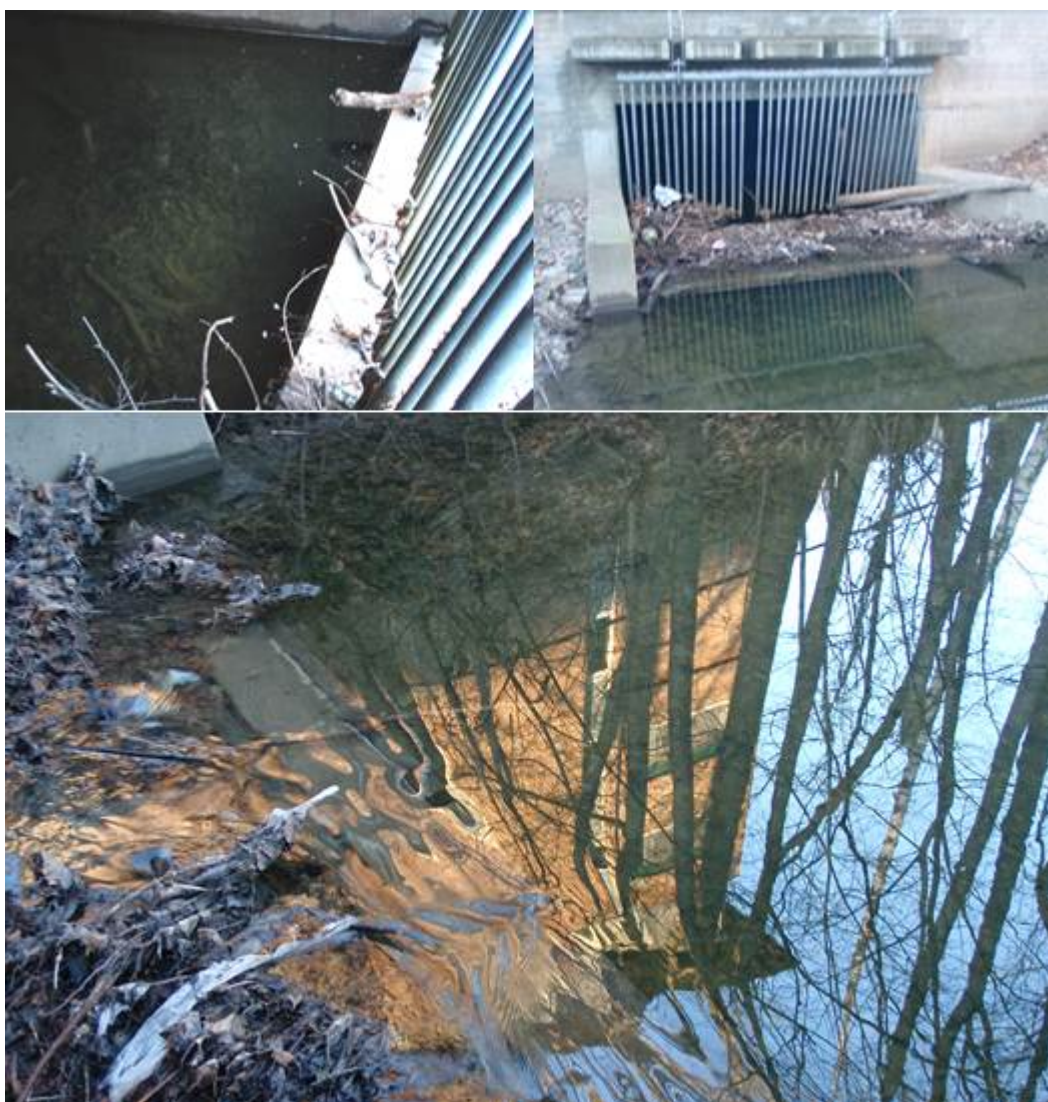
Kulvertinngangen ovenfor Hoffsveien (1) er sperret med både hengende og liggende (i vannet) rist. Nedenfor (i kulverten) er det stille vann/lav vannhastighet, med dybder på om lag 0,5 - 0,7 meter på lav vannføring.

Figur 26. Kulvertinngang Hoffsveien (1). Foto: NIVA

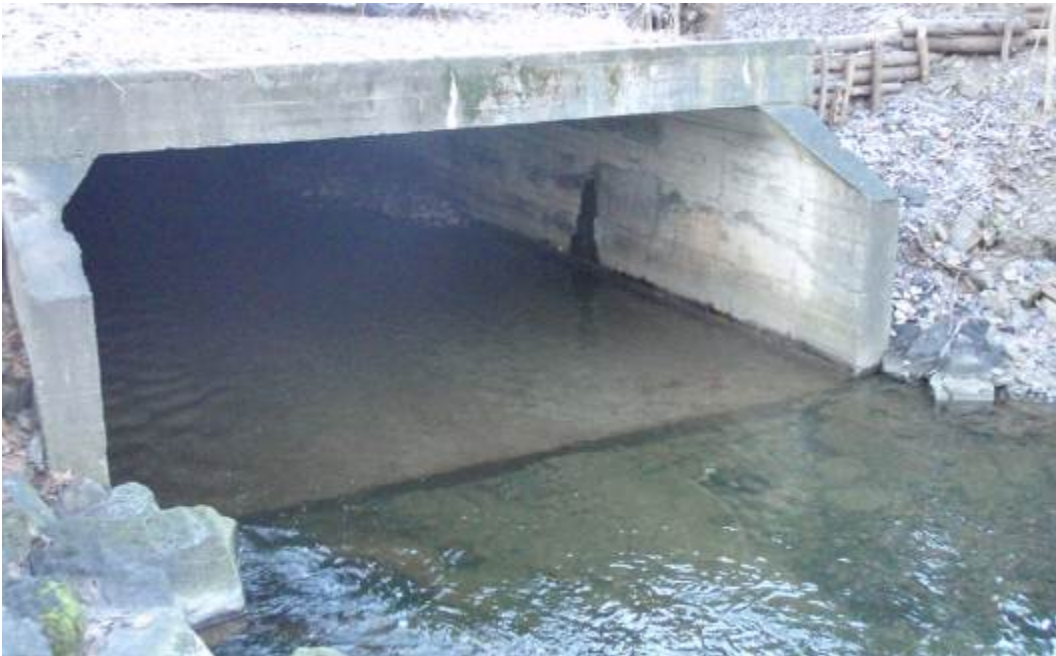
Figur 29. Kulvertutløp Engebregts vei. Foto: NIVA

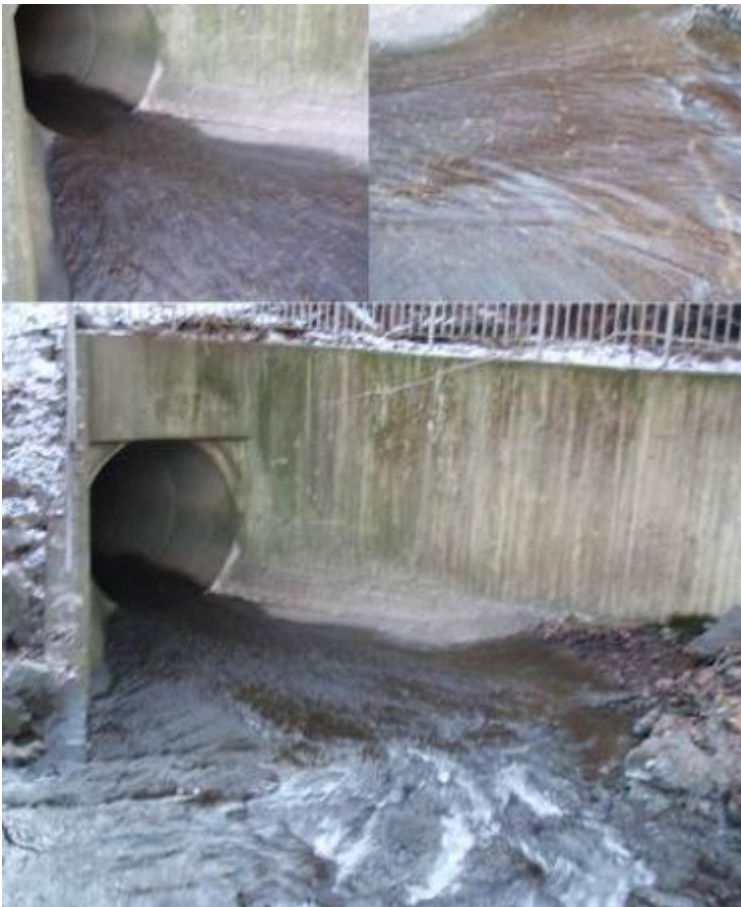
Strekningen nedstrøms fossen mot øvre Smestad-dammen skal trolig ha en økologisk funksjon som gyte-/rekrutteringsområde for laksefisk tilhørende øvre Smestad-dammen. Dette er ikke mulig i dag. I dag krysser bekken Ring 3 i en kulvert (1) som framstår som permanent vandringsbarriere. Kulverten er over 100 meter lang, der befaringen av innløpet viser at vannet går en lengre strekning over flat betong, med lav vanndybde og høy vannhastighet. Kulverten framstår som tilfredsstillende fram til de siste om lag 15 meter før innløp. Selve innløpet er ca. 8 meter lang betongsklie med 2-4 cm vannsøyledybde på normal vannføring, og hurtig vannhastighet. Iht. kriteriesett A er dette vandringshindrende, og med større sikkerhet ikke mulig å passere for ferskvannsstasjonær bekkørret.

Figur 37. Kulvert under Ring 3 (1). Foto: NIVA

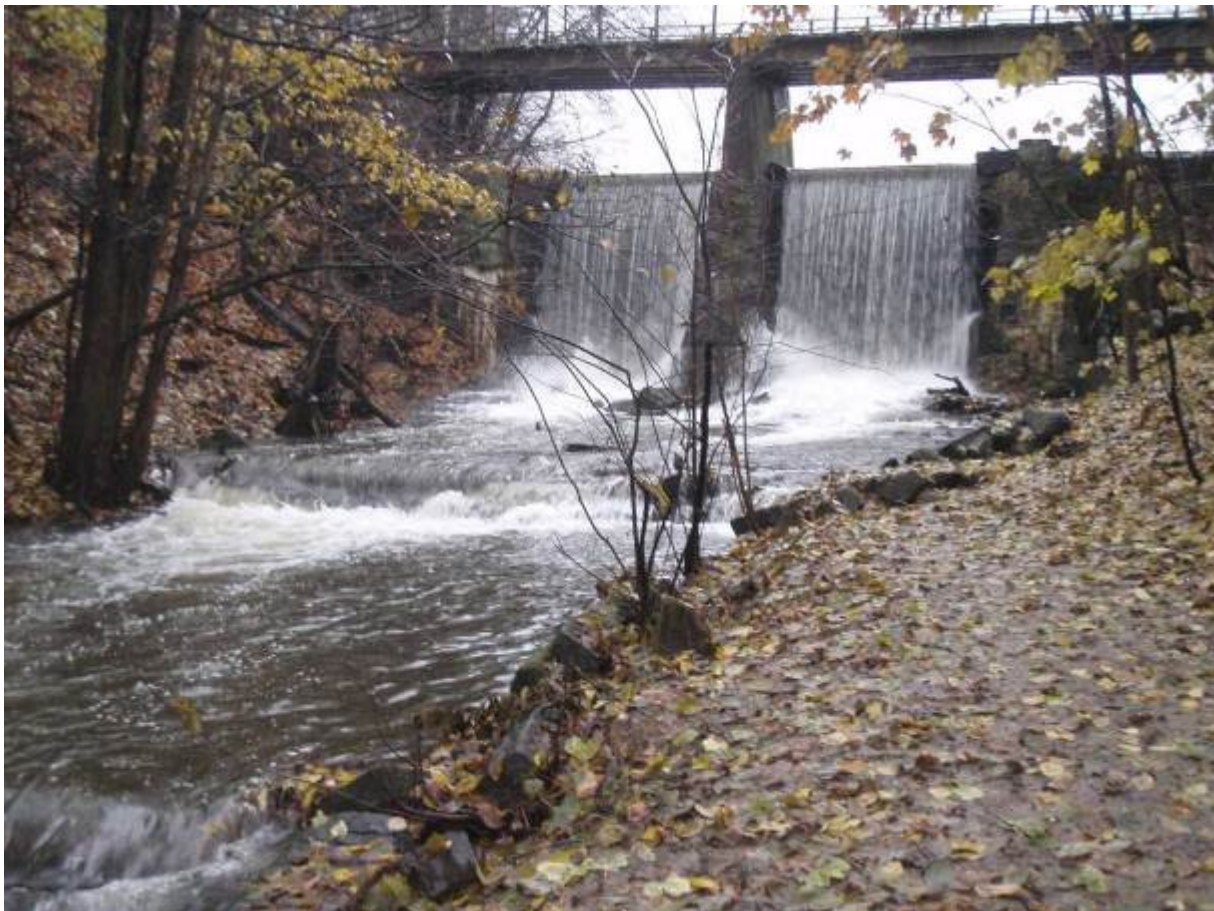
Figur 45. Demning nedre dam, som i dag er et permanent vandringshinder for anadrom laksefisk og sannsynligvis også for ål (3). Foto: NIVA

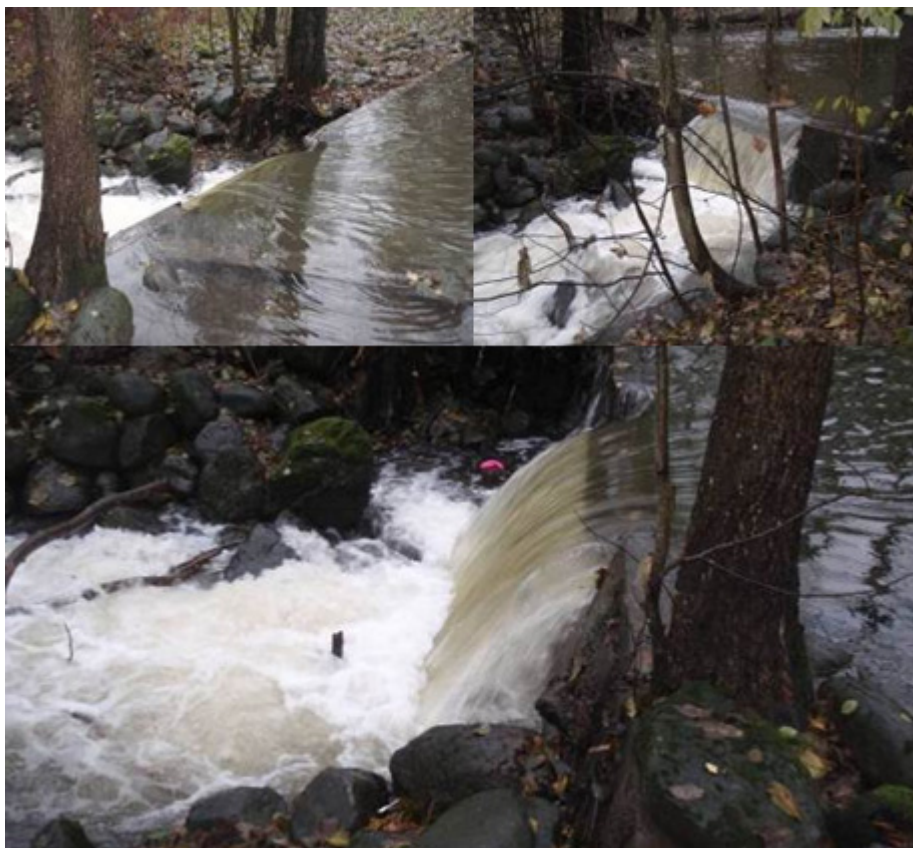
Figur 47. Ukurant terskel (2) i Frognerelva, med høyt sprang og vanskelige oppgangsmuligheter for gytefisk. Foto: NIVA.

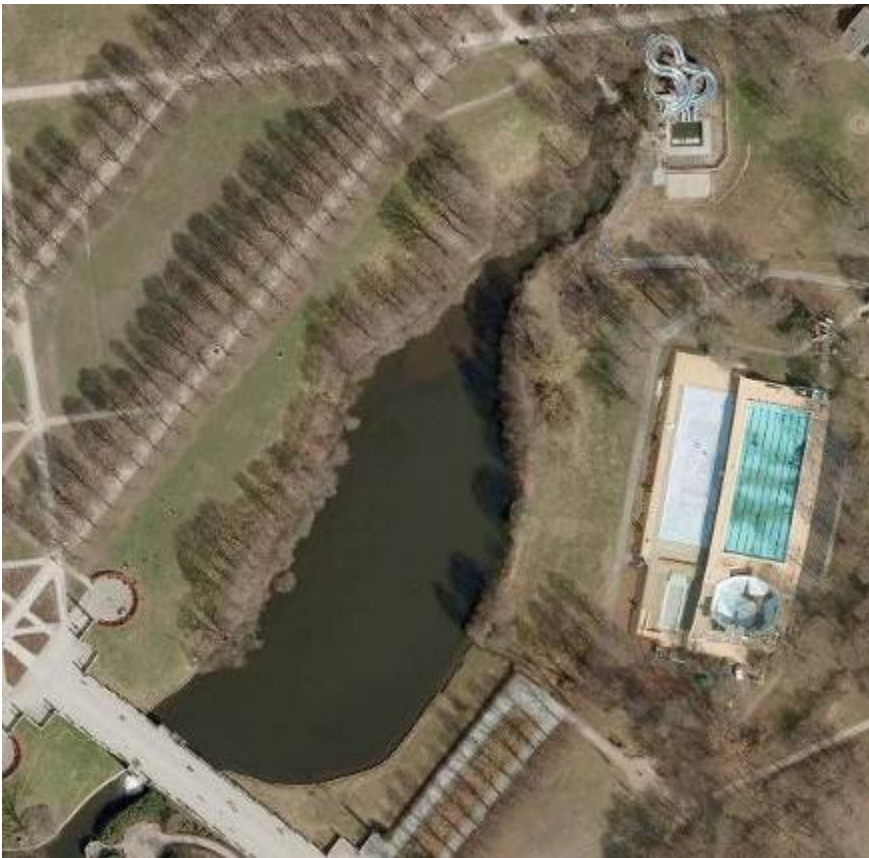
Figur 48. Øvre dam (3), med kun 50 meter åpen tilløpselv øverst i bildet, gir begrensede muligheter for å etablere en velutviklet, livskraftig ørretpopulasjon i dag. Foto: [www.finn/kart.no](http://www.finn/kart.no)

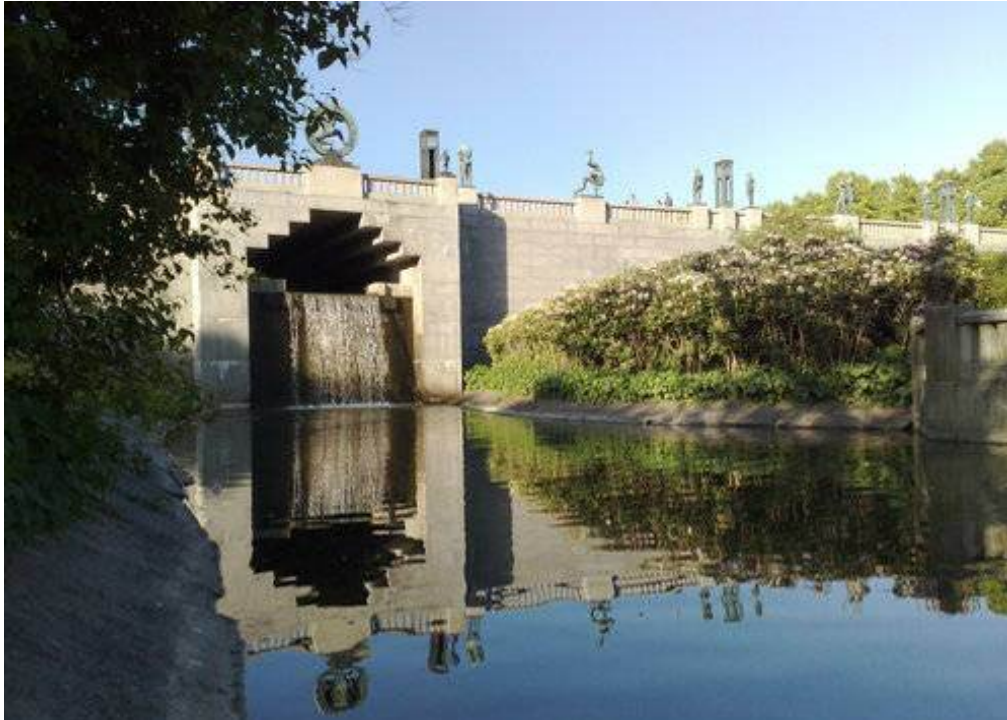
Figur 49. Det er åpenbare brudd på kontinuitet mellom øvre og nedre dam for vandrende fisk i Frognerdammene (2). Foto: NIVA

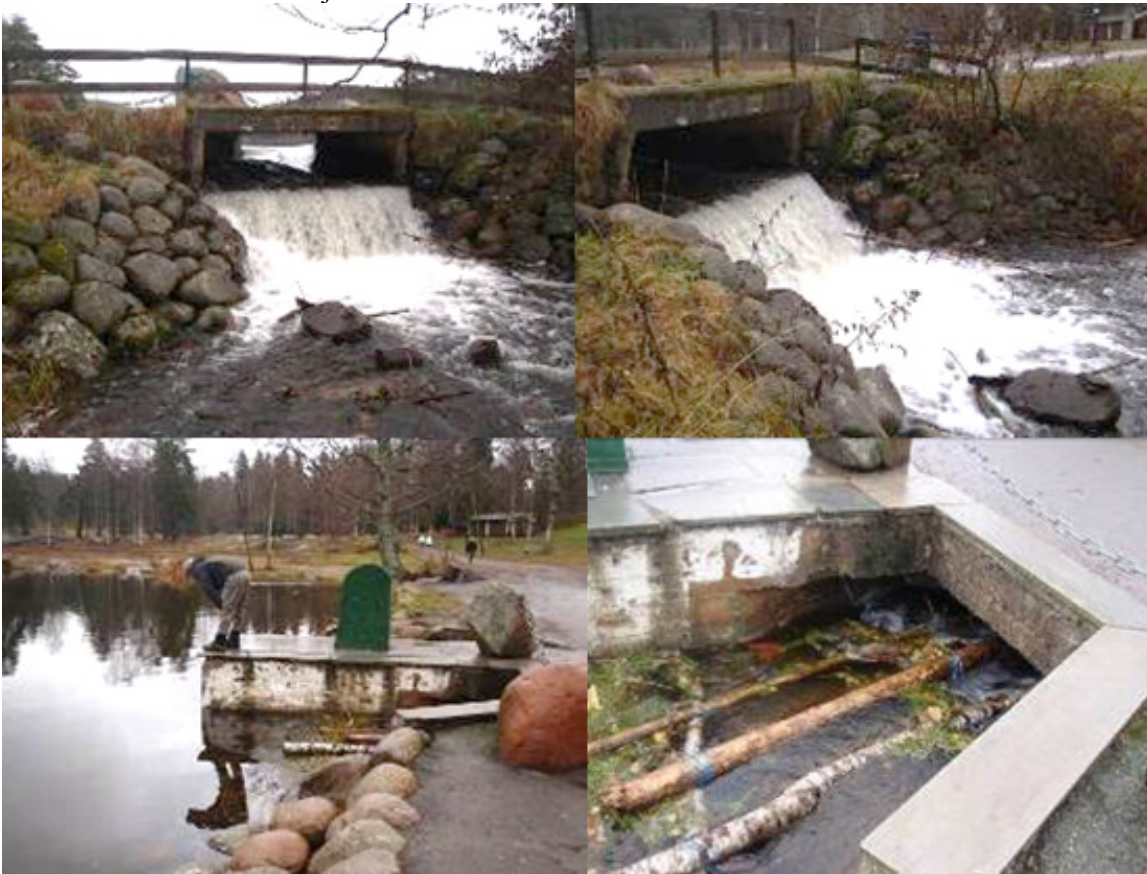
Figur 56. Demningen ved utløpet fra Sognsvann hadde avgjørende konsekvenser for samfunn av stedegen laksefisk, trolig i både i innsjøen, og på elvestrekningene nedstrøms før tiltak i 2012 (9). Foto: NIVA

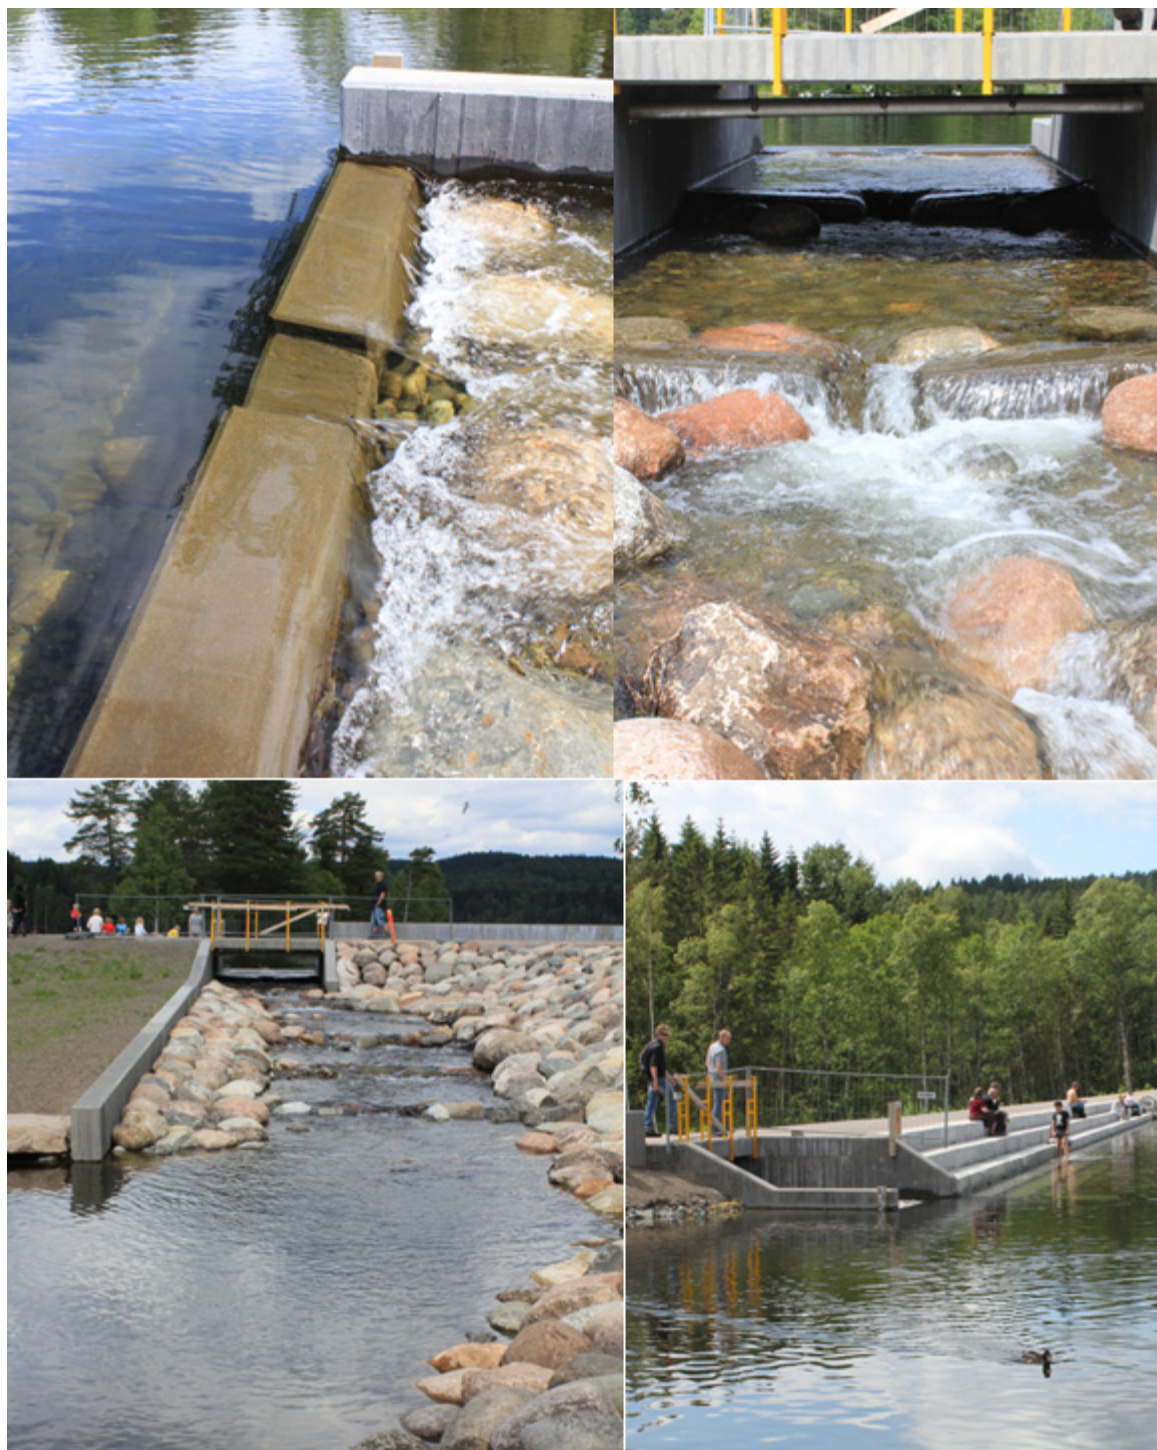
Etter det NIVA bedømmer er den økologiske kontinuiteten nå reetablert for laksefisk, og forutsetningene for å oppnå miljømål i vannforekomsten betydelig forbedret (figur 57).

Figur 57. Demningsområdet etter tiltak i 2012. (Foto: Bymiljøetaten)

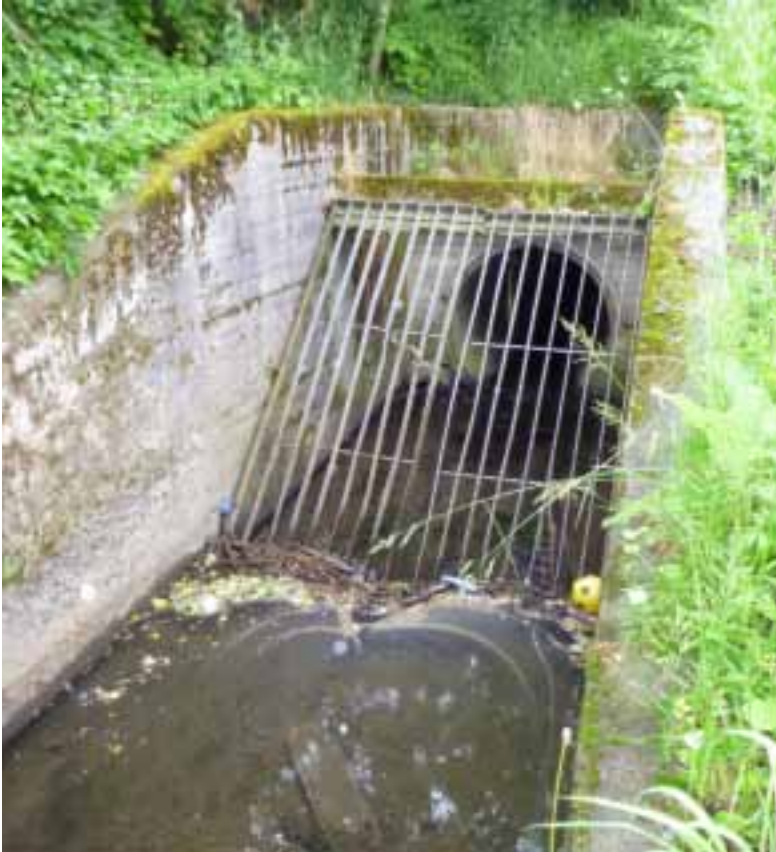
Figur 66. Kulvert under Refstadveien (1), der bekken går i en lengre lukking nedstrøms. Foto. NIVA

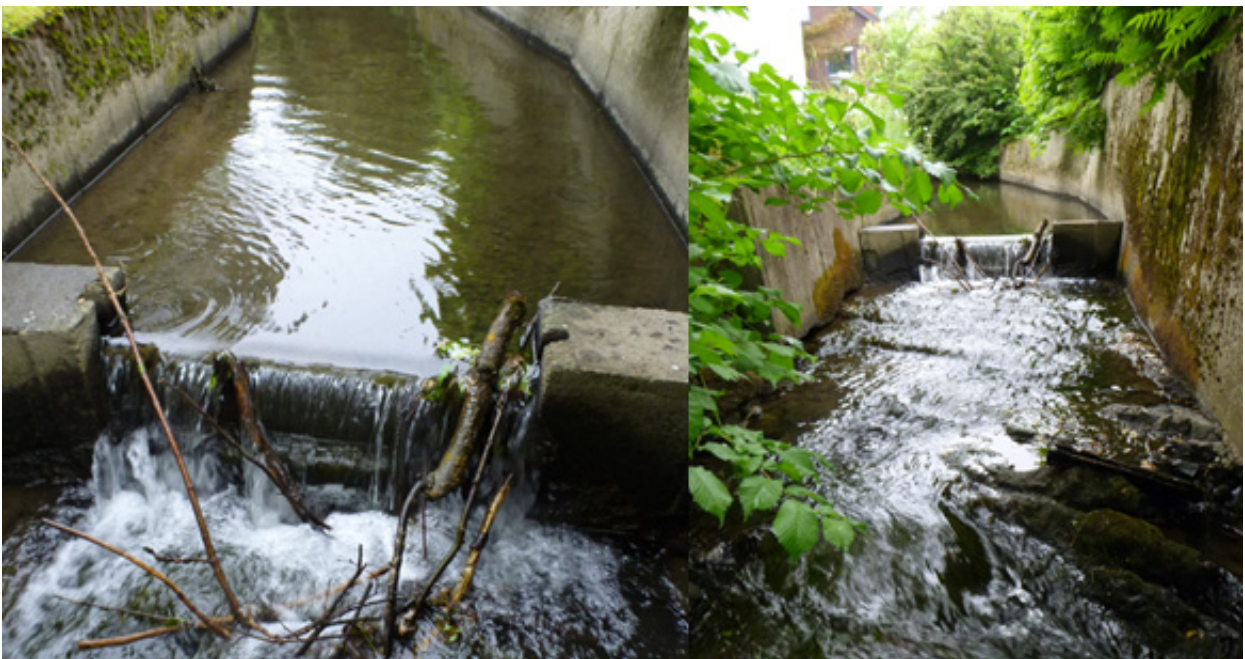
Figur 67. Demning (5), som i dag er vandringshindrende, med muligheter for å sperre for vandring av fisk dersom man setter en treplanke på tvers. Foto: NIVA.

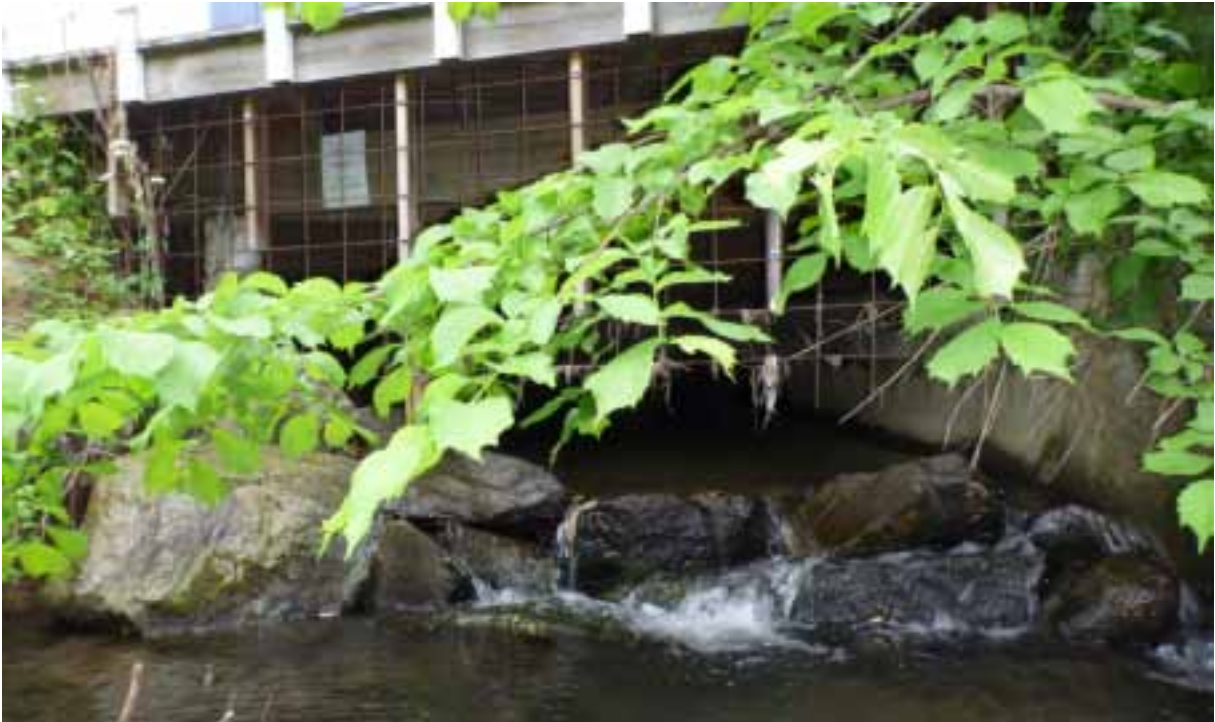
Figur 68. Steindemning nedstrøms kanalisert strekning der nederste del går under uteareal ved bolighus (3). Foto: NIVA

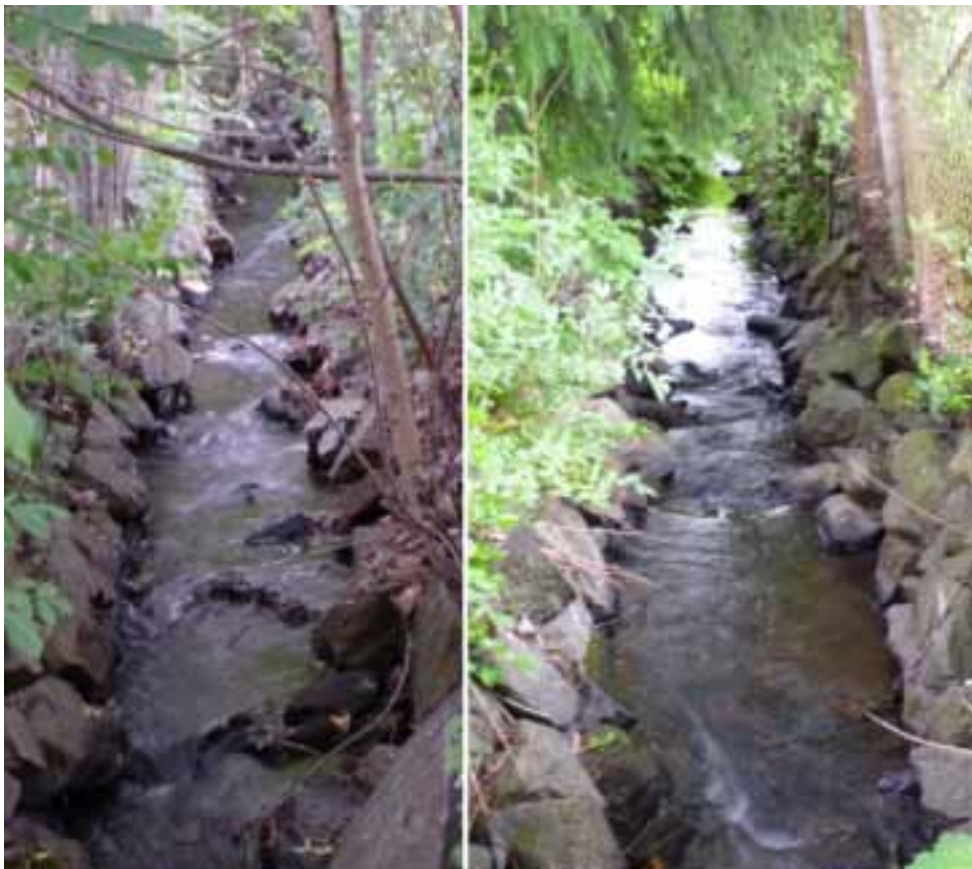
Figur 69. Steinsatte og utrettede strekninger i Hovinbekken. Foto: NIVA.

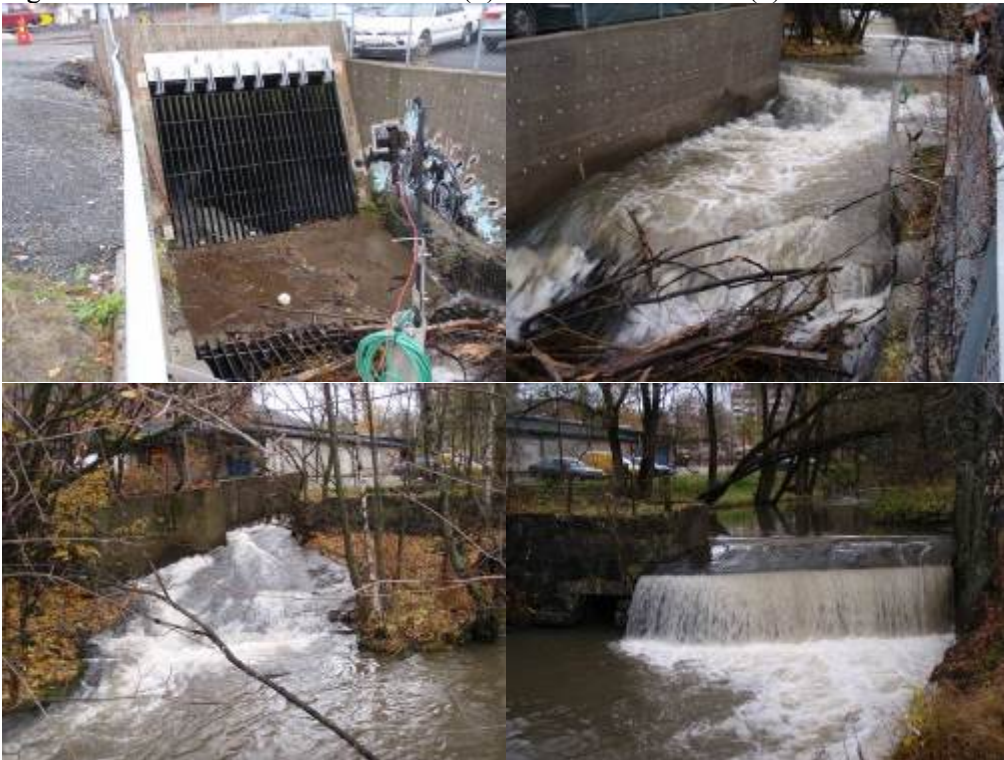
Figur 79. Kulvert under Enebakkveien i Alna, med terskel (5) umiddelbart oppstrøms denne. Foto: NIVA
