Osloelvene og vanndirektivet;  
Klassifisering av økologisk tilstand ved  
bruk av bunndyr og vurdering av  
hydromorfologisk tilstand ved bruk  
av laksefisk

Tittel Osloelvene og vanddirektivet; Klassifisering av økologisk tilstand ved bruk av bunndyr og vurdering av hydromorfologisk tilstand ved bruk av laksefisk.	Løpenr. (for bestilling) 6356-2012	Dato 06.11.2012
	Prosjektnr. Undernr. 11442	Sider Pris 129
Forfatter(e) Morten Bergan og Torleif Bækken	Fagområde Vannressursforvaltning	Distribusjon Fri
	Geografisk område Oslo	Trykket NIVA

Title: The use of WFD in urban rivers of Oslo, Norway. Ecological status using macroinvertebrates and ecological continuum for salmonides.

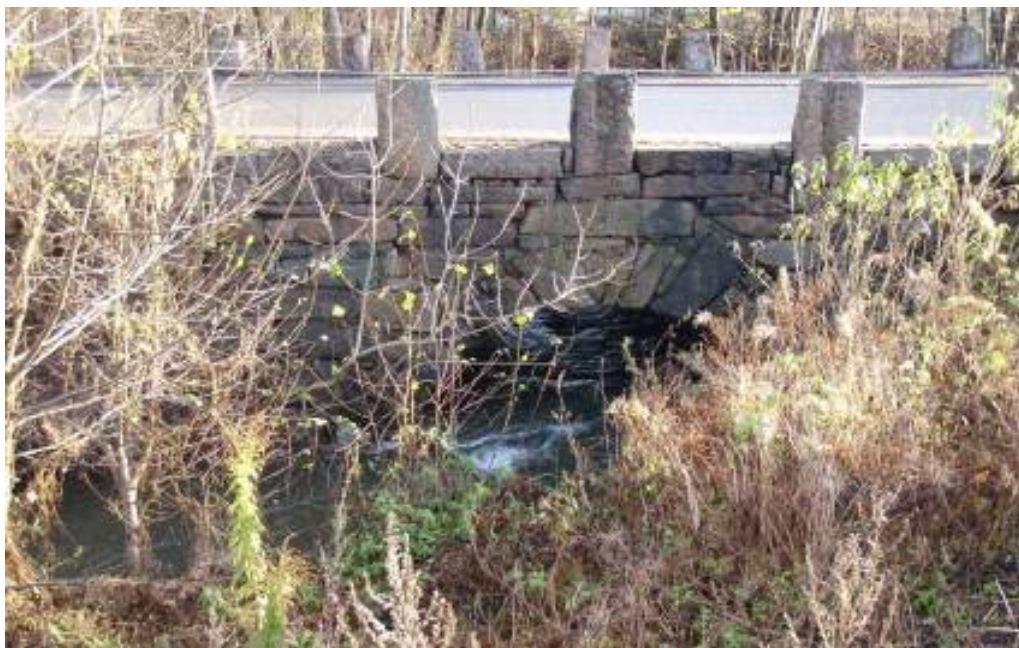
Figur 85. Tilfredsstillende veikrysning under Kalbakkveien (26) nedstrøms ALN2, der bekkesenga er bevart og kulverten er like bred som naturlig elveleie. Foto: NIVA

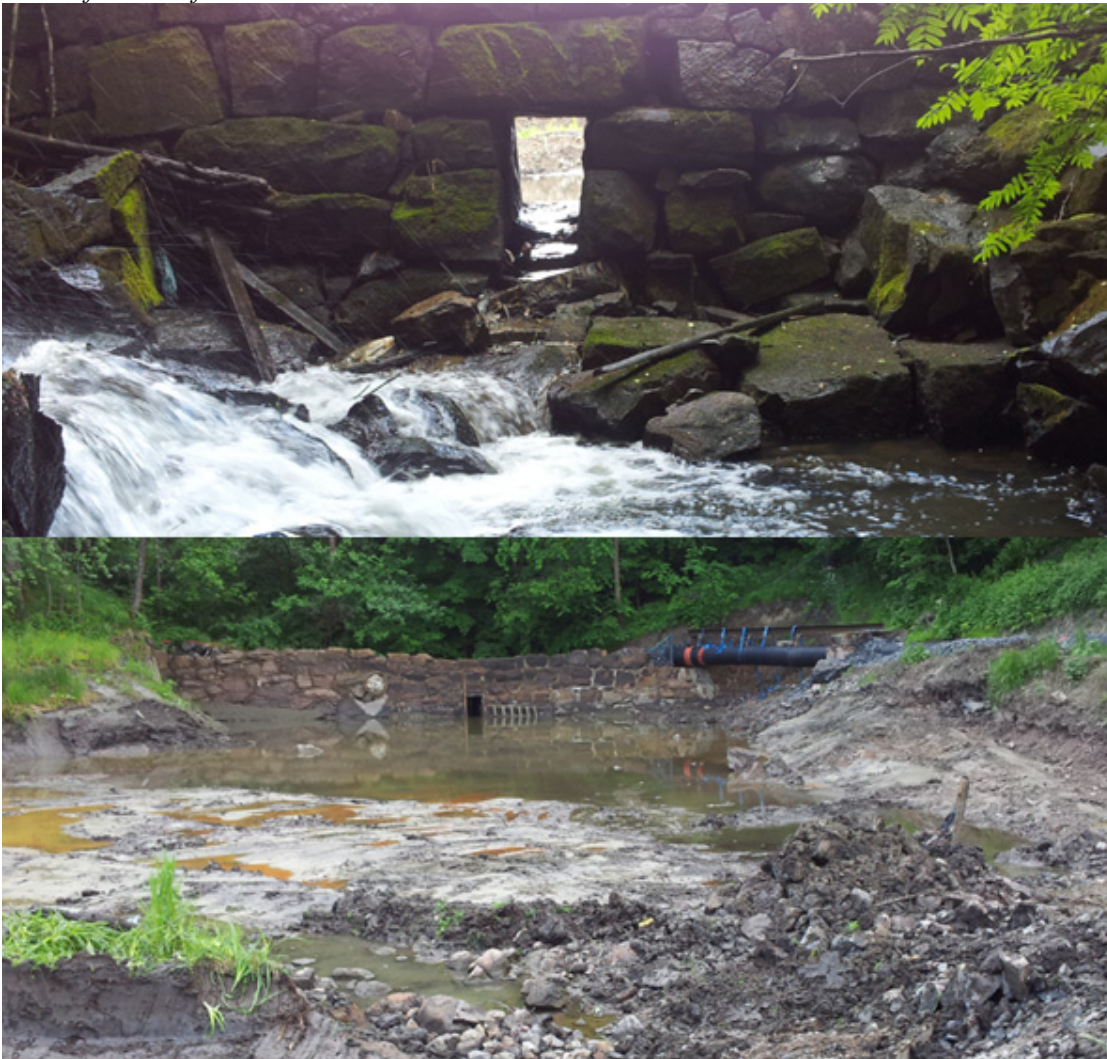
Figur 88. Demningsområdet og nedtappet dam (26). Foto: NIVA

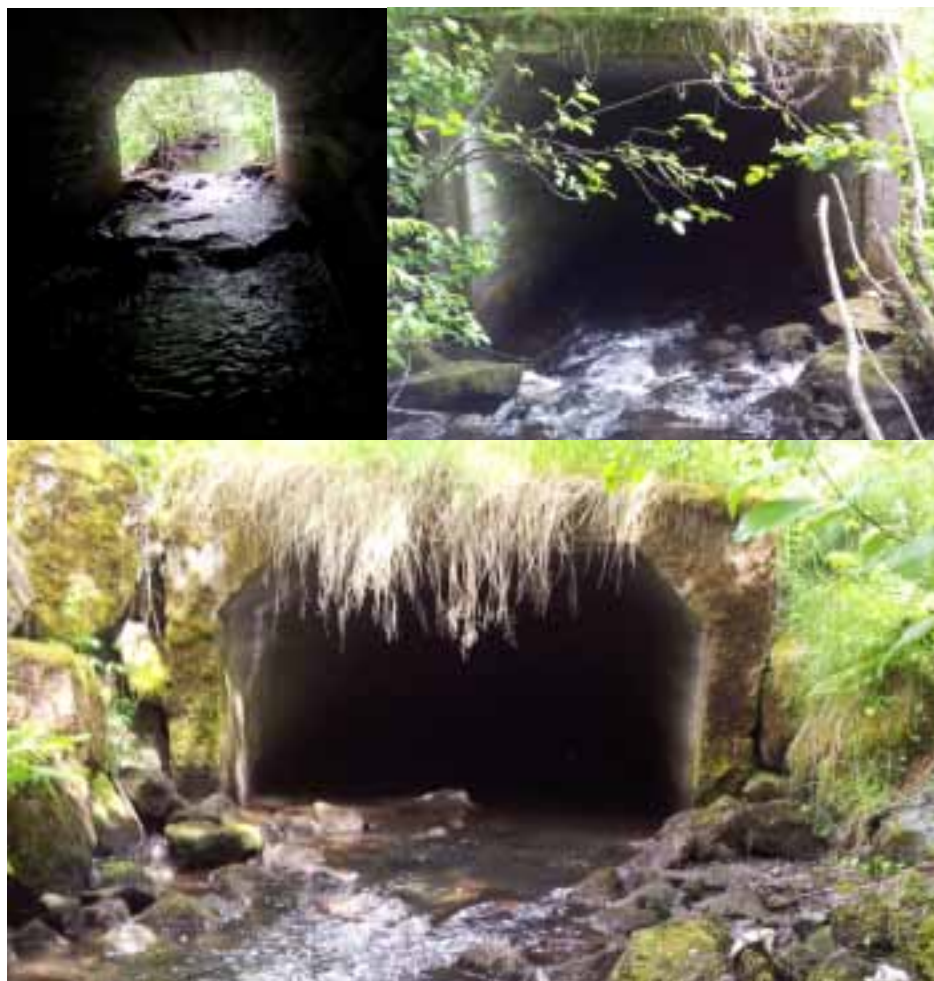
Figur 91. Kulvert (innside øverst til venstre, innløp øverst til høyre og utløp under) i forbindelse med krysning under T-banelinja ved Grorud (29). Foto: NIVA

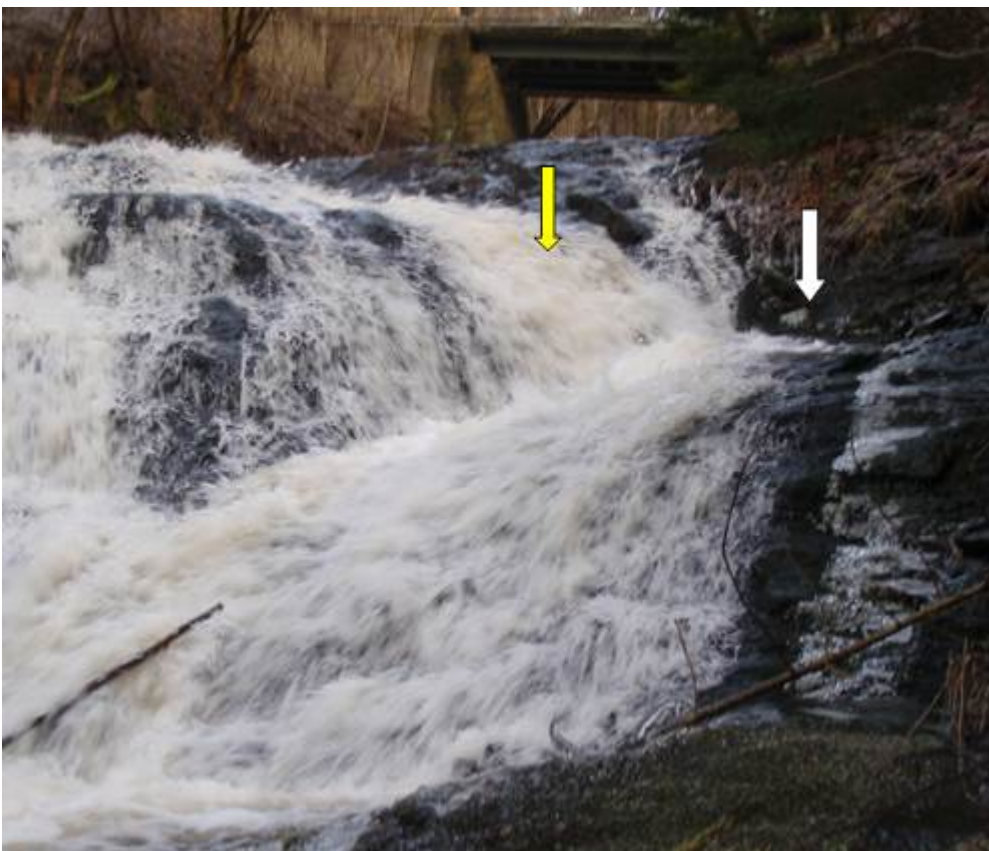
Figur 101. Kruttverksfossen (6), søndre side, hvor det kan være muligheter for laksefisk å vandre et stykke opp i fossen på flom (hvit pil), men at det siste spranget (gul pil) vanskelig lar seg forsere. NIVA vurderer fossen som permanent vandringsbarriere. Foto: NIVA

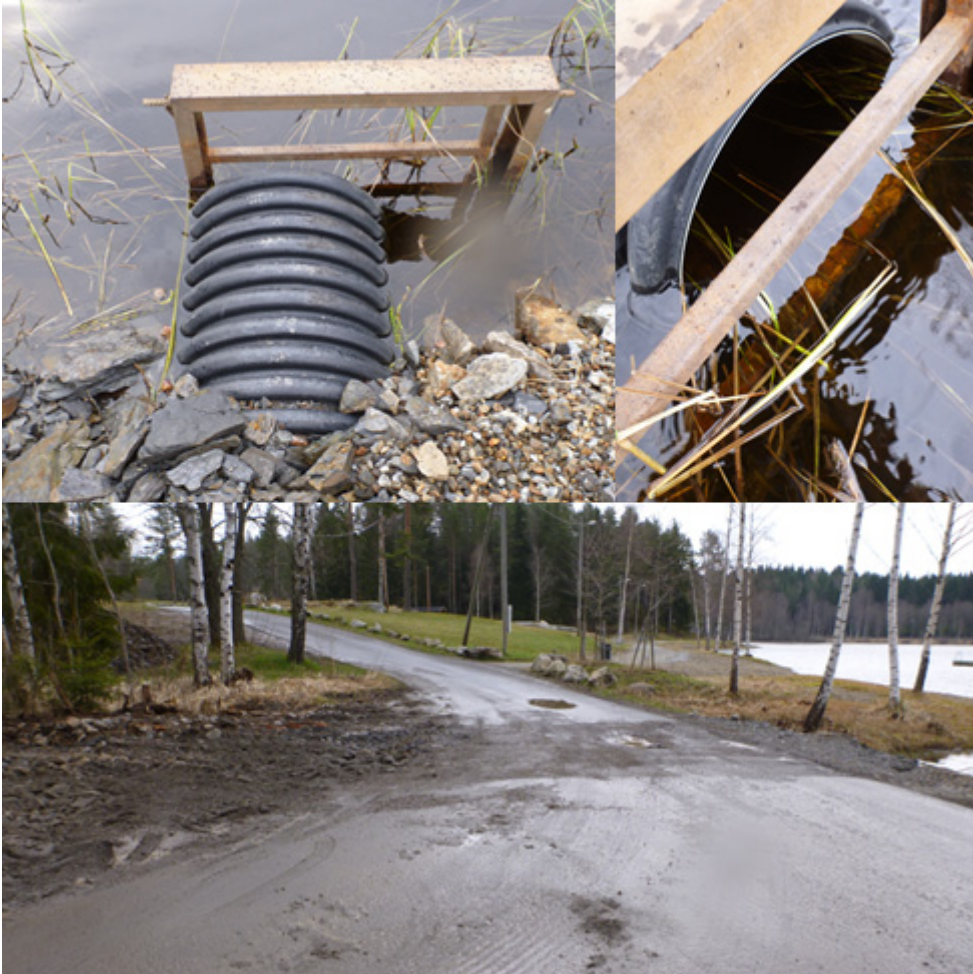
Figur 128. Inngang til kulvert ved utløpsbekken fra Stensrudtjern (øverst), og lukket strekning under Stensrudåsveien (1). Foto: NIVA
