# Vannkvaliteten i Søndre- og Nordre Puttjern, Østmarka, Oslo; Resultater fra 2011, sammenlignet med data fra undersøkelses- perioden 1998 - 2004

Tittel Vannkvaliteten i Søndre- og Nordre Puttjern, Østmarka, Oslo; Resultater fra 2011, sammenlignet med data fra undersøkelsesperioden 1998 - 2004.	Løpenr. (for bestilling) 6433-2012	Dato 22.10.2012
	Prosjektnr. Undernr. 11098	Sider Pris 22
Forfatter(e) Karl Jan Aanes	Fagområde Vannressurs- forvaltning	Distribusjon
	Geografisk område Oslo	Trykket NIVA

Oppdragsgiver(e) Jernbaneverket	Oppdragsreferanse Thomas Aarsskog
------------------------------------	--------------------------------------

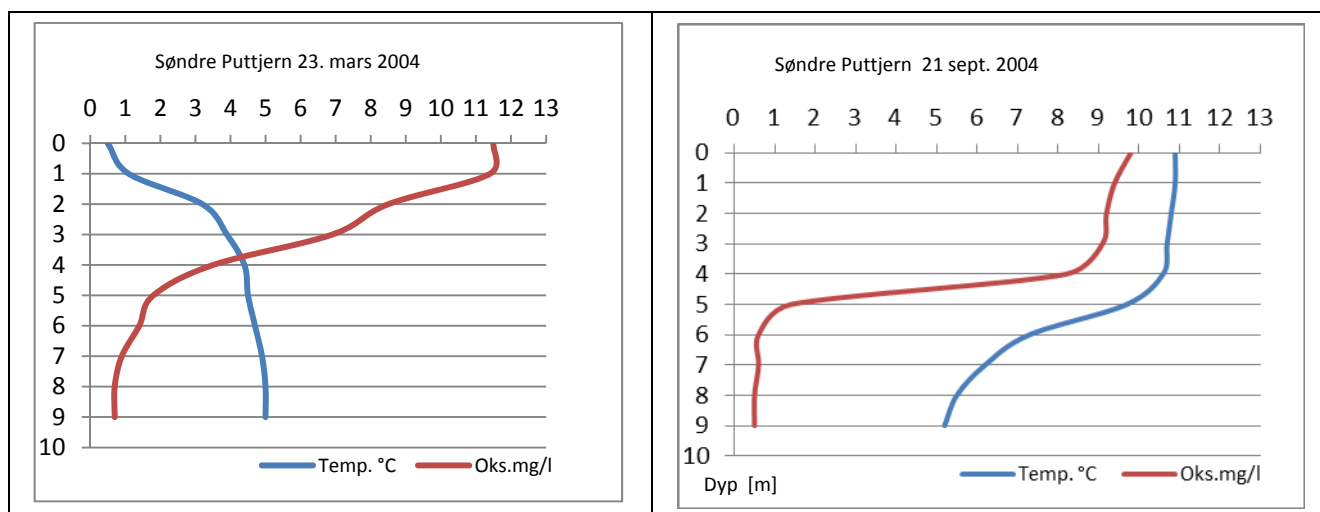
Resultater fra tilsvarende målinger som ble gjort våren og høsten i 2004 i Søndre- og Nordre Puttjern er vist i figur 2 og resultatene er gitt i tabell 5 i Vedlegg A. Målingene som ble gjort like under isen den 23. mars viste et O<sub>2</sub> innhold som var relativt høyt like under isen og ganske likt i begge tjernene. Dataene viser videre at oksygenmetningen faller raskt mot dypet og er på 2 m henholdsvis 8,5 mgO<sub>2</sub>/l i Søndre- , og bare 1,6 mg O<sub>2</sub>/l i Nordre Puttjern. Tilsvarende verdier var på 6 m 1,4 og 0,7 mg O<sub>2</sub>/l i henholdsvis Søndre- og Nordre Puttjern. Høstmålinger fra 2004 har vi bare fra Søndre Puttjern, og den 21. september var da O<sub>2</sub> konsentrasjonen 9,2 og 0,6 mg O<sub>2</sub>/l på henholdsvis 2 og 6 m (fig. 2).

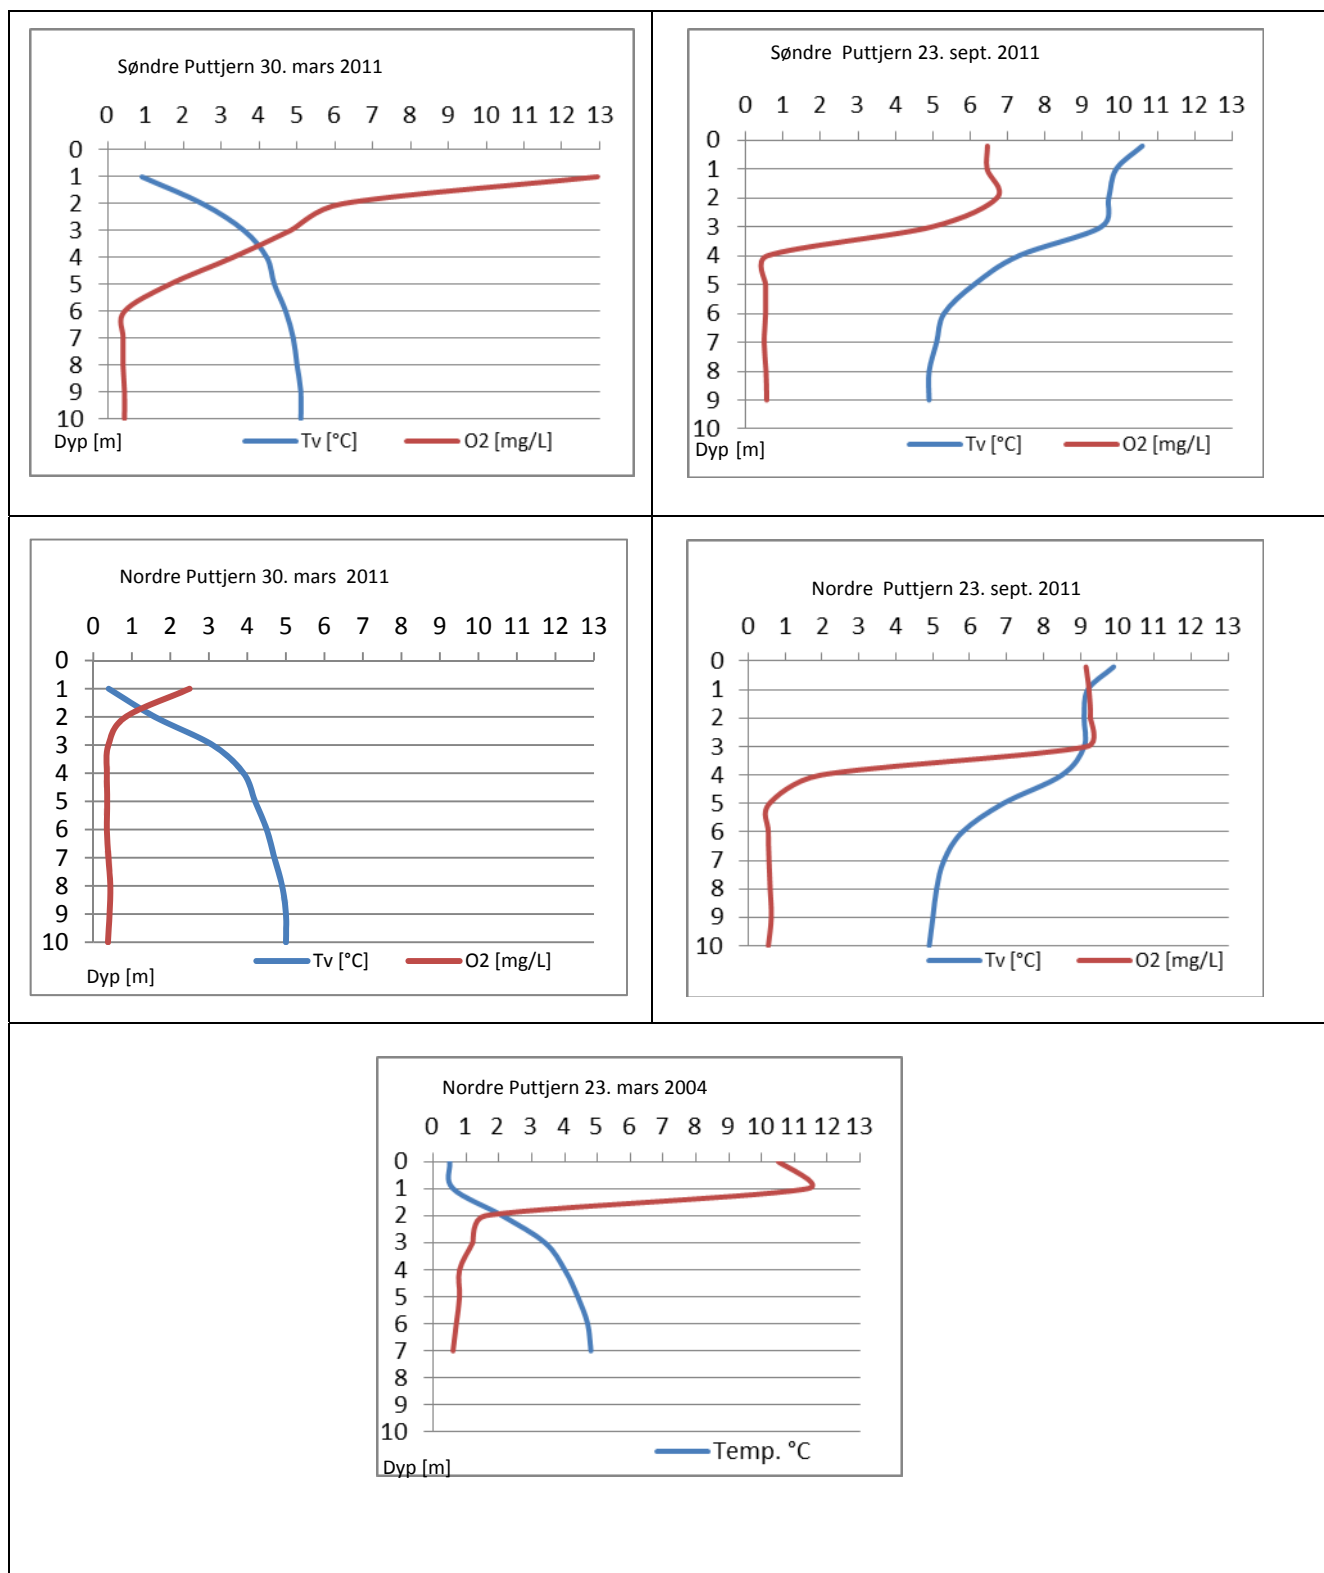
**Figur 3.** Temperatur og oksygenprofiler i Søndre- og Nordre Puttjern. Data fra målinger i mars og september i 2011, samt data fra Nordre Puttjern i mars 2004.

Målingene våren 2011 viste lave oksygenkonsentrasjoner i bunnvannet under isen både i Søndre- og Nordre Puttjern (fig. 3). I søndre Puttjern var det ved 2 m dyp 48 % metning (6,2 mg O<sub>2</sub>/l) og ved 6 m var denne redusert til 3,2 % (0,44 mg O<sub>2</sub>/l). Tilsvarende målinger i Nordre Puttjern ga henholdsvis 5,9 og 2,6 % oksygenmetning (0,84 og 0,35 mg O<sub>2</sub>/l). Resultatene viser store forskjeller mellom tjernene før isgang med nær anoksiske forhold i Nordre Puttjern under 2 meter. Begge hadde et bunnvann med tydelig lukt av H<sub>2</sub>S. Tilsvarende registreringer samme høst og før høstomrøring viser et motsatt bilde. Da hadde Søndre Puttjern en oksygenmetning med 60 % metning på 2 meters dyp (6,71 mg O<sub>2</sub>/l) og bare 5 % på 4 m dyp (0,58 mg O<sub>2</sub>/l). I Nordre Puttjern ga tilsvarende målinger en oksygenmetning på 82 % og 9,27 mg O<sub>2</sub>/l på 2 m, mens den var 17 % (1,97 mg O<sub>2</sub>/l) på 4 meters dyp.

Belastningen på oksygenforholdene synes å være størst i Nordre Puttjern vinterstid, men samtidig ser det ut til at dette tjernet henter seg best igjen og har de beste oksygenforholdene på høsten før den årlige høstomrøringen bringer nytt oksygenrikt vann ned til bunnområdene.

Sammenlignet med den situasjonen som ble beskrevet i 2004 synes det som om oksygenforholdene da var langt bedre i Søndre Puttjern da, og særlig på høsten, enn i 2011. Et tilsvarende bilde viser også dataene fra Nordre Puttjern når resultatene fra marsmålingene i 2004 og 2011 sammenlignes. Dette kan i noen grad ha sammenheng med klimatiske forskjeller årene i mellom, men viktig er også forskjeller i inn-pumpning av vann som foregår for å holde oppe grunnvannsstanden i området.
