Vannkvaliteten i Søndre- og Nordre Puttjern, Østmarka, Oslo; Resultater fra 2011, sammenlignet med data fra undersøkelses- perioden 1998 - 2004

| Tittel Vannkvaliteten i Søndre- og Nordre Puttjern, Østmarka, Oslo; Resultater fra 2011, sammenlignet med data fra undersøkelsesperioden 1998 - 2004. | Løpenr. (for bestilling) 6433-2012 | Dato 22.10.2012 |

Vannkvaliteten i Søndre- og Nordre Puttjern, Østmarka, Oslo.

Resultater fra 2011, sammenlignet med data
fra undersøkelsesperioden 1998 - 2004.

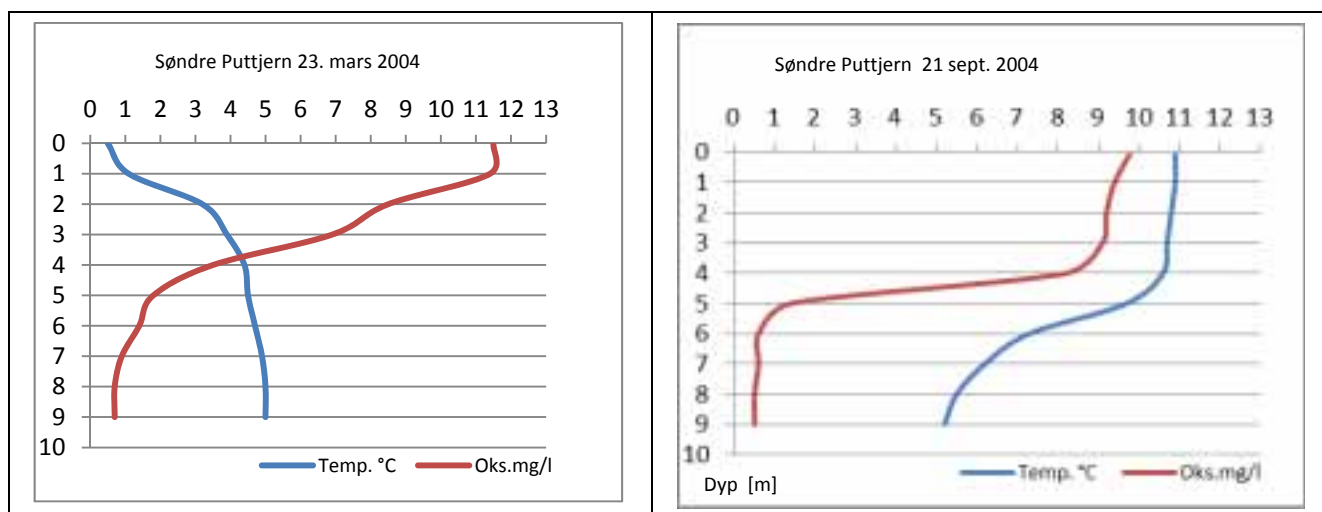
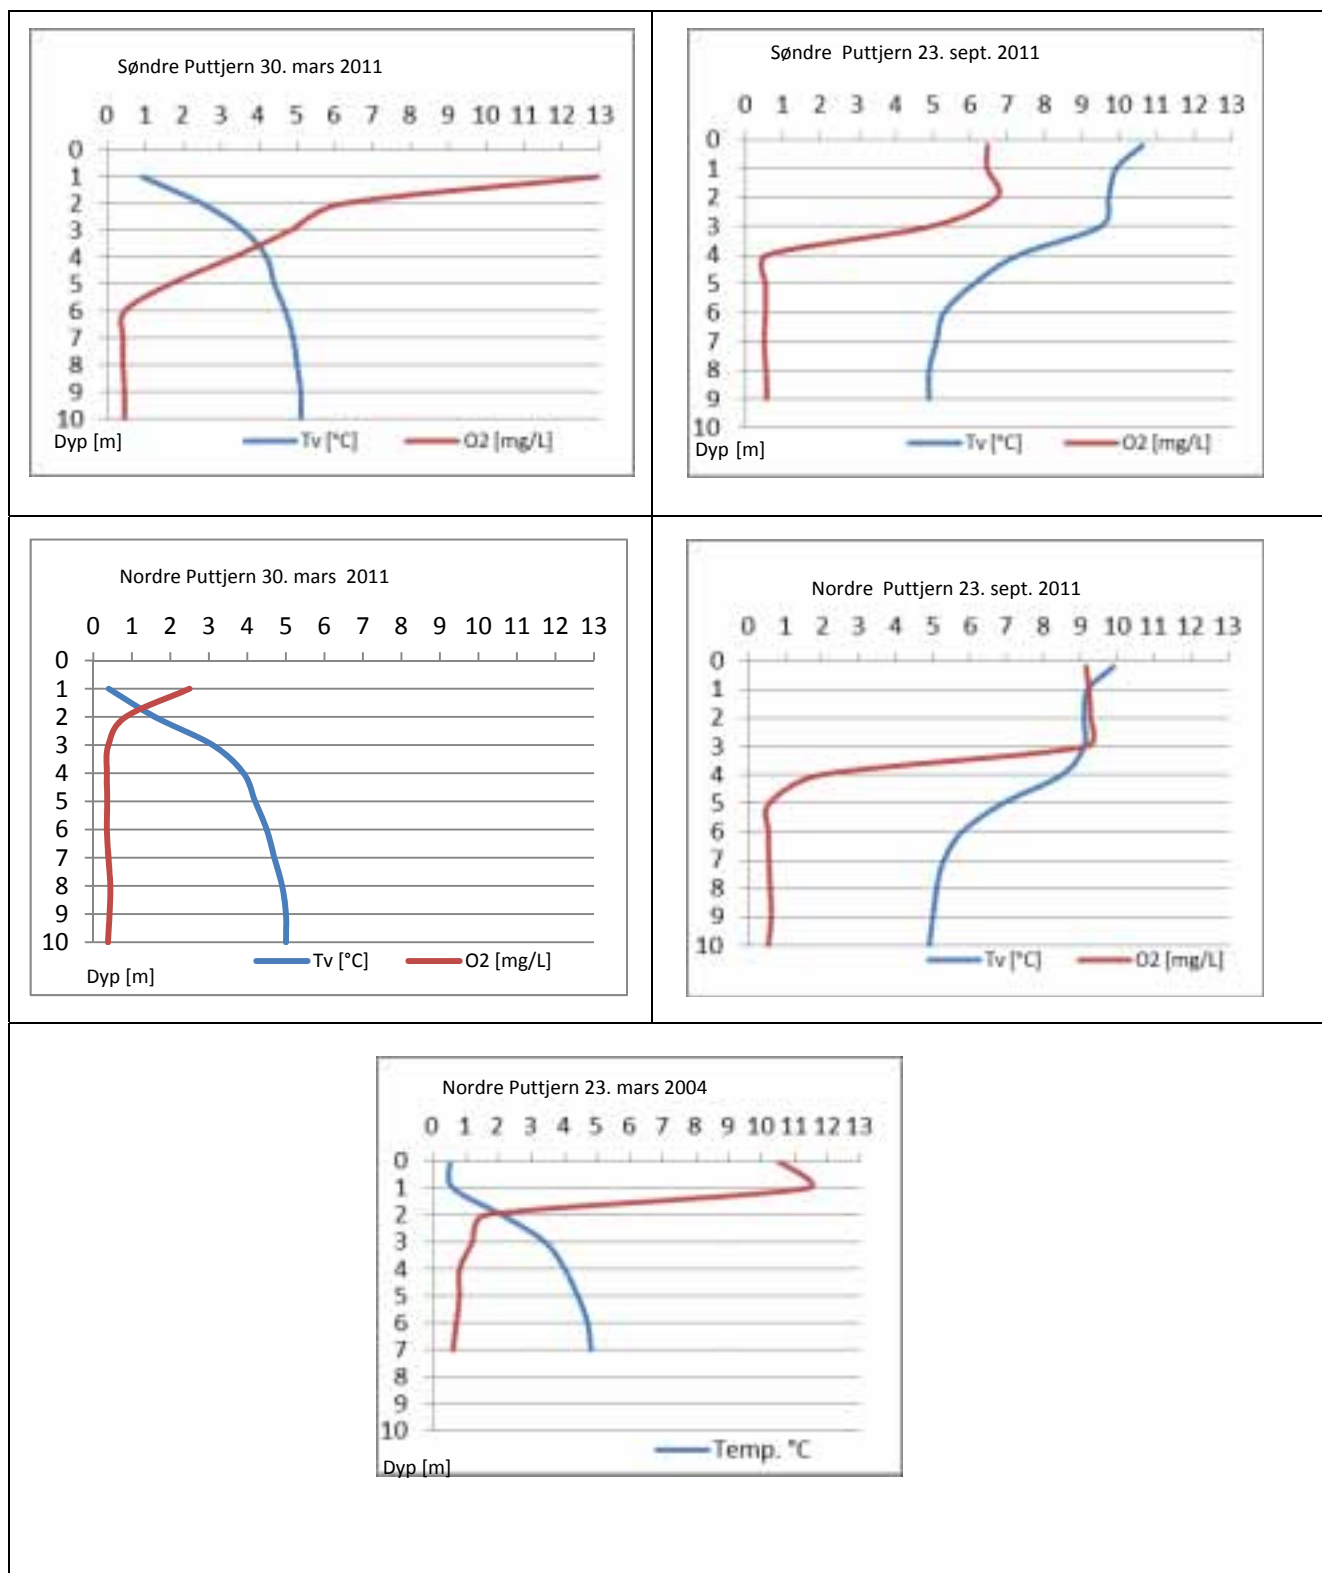
Figur 3. Temperatur og oksygenprofiler i Søndre- og Nordre Puttjern. Data fra målinger i mars og september i 2011, samt data fra Nordre Puttjern i mars 2004.

Målingene våren 2011 viste lave oksygenkonsentrasjoner i bunnvannet under isen både i Søndre- og Nordre Puttjern (fig. 3). I søndre Puttjern var det ved 2 m dyp 48 % metning (6,2 mg O₂/l) og ved 6 m var denne redusert til 3,2 % (0,44 mg O₂/l). Tilsvarende målinger i Nordre Puttjern ga henholdsvis 5,9 og 2,6 % oksygenmetning (0,84 og 0,35 mg O₂/l). Resultatene viser store forskjeller mellom tjernene før isgang med nær anoksiske forhold i Nordre Puttjern under 2 meter. Begge hadde et bunnvann med tydelig lukt av H₂S. Tilsvarende registreringer samme høst og før høstomrøring viser et motsatt bilde. Da hadde Søndre Puttjern en oksygenmetning med 60 % metning på 2 meters dyp (6,71 mg O₂/l) og bare 5 % på 4 m dyp (0,58 mg O₂/l). I Nordre Puttjern ga tilsvarende målinger en oksygenmetning på 82 % og 9,27 mg O₂/l på 2 m, mens den var 17 % (1,97 mg O₂/l) på 4 meters dyp.

Resultater fra tilsvarende målinger som ble gjort våren og høsten i 2004 i Søndre- og Nordre Puttjern er vist i figur 2 og resultatene er gitt i tabell 5 i Vedlegg A. Målingene som ble gjort like under isen den 23. mars viste et O₂ innhold som var relativt høyt like under isen og ganske likt i begge tjernene. Dataene viser videre at oksygenmetningen faller raskt mot dypet og er på 2 m henholdsvis 8,5 mgO₂/l i Søndre- , og bare 1,6 mg O₂/l i Nordre Puttjern. Tilsvarende verdier var på 6 m 1,4 og 0,7 mg O₂/l i henholdsvis Søndre- og Nordre Puttjern. Høstmålinger fra 2004 har vi bare fra Søndre Puttjern, og den 21. september var da O₂ konsentrasjonen 9,2 og 0,6 mg O₂/l på henholdsvis 2 og 6 m (fig. 2).

Belastningen på oksygenforholdene synes å være størst i Nordre Puttjern vinterstid, men samtidig ser det ut til at dette tjernet henter seg best igjen og har de beste oksygenforholdene på høsten før den årlige høstomrøringen bringer nytt oksygenrikt vann ned til bunnområdene.

Sammenlignet med den situasjonen som ble beskrevet i 2004 synes det som om oksygenforholdene da var langt bedre i Søndre Puttjern da, og særlig på høsten, enn i 2011. Et tilsvarende bilde viser også dataene fra Nordre Puttjern når resultatene fra marsmålingene i 2004 og 2011 sammenlignes. Dette kan i noen grad ha sammenheng med klimatiske forskjeller årene i mellom, men viktig er også forskjeller i inn-pumpning av vann som foregår for å holde oppe grunnvannsstanden i området.
