Overvåking av Ytre Oslofjord –
Bentosundersøkelser 2012.
Fagrapport

Tittel Overvåking av Ytre Oslofjord – Bentosundersøkelser 2012. Fagrapport	Løpenr. (for bestilling) 6489-2013	Dato 2013.08.21
	Prosjektnr. Undernr. 27250 6+7	Sider Pris 34
Forfatter(e) Gitmark, Janne Norling, Karl Walday, Mats	Fagområde Overvåking	Distribusjon Fri
	Geografisk område Ytre Oslofjord	Trykket NIVA

Overvåking av Ytre Oslofjord

Bentosundersøkelser 2012

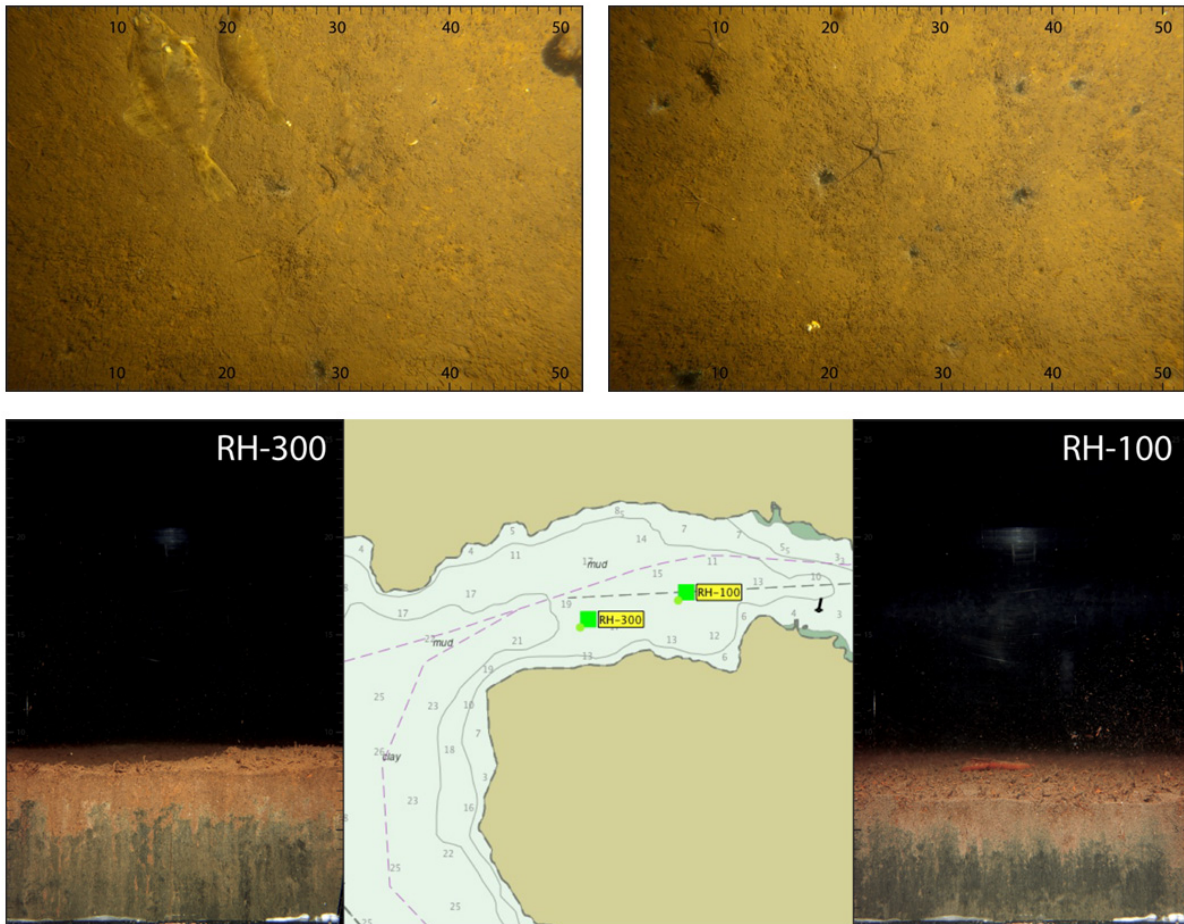
Remmedalen renseanlegg har sitt utløp ved vassdraget Remmen, nord for Brattøya i overgangen mellom Ringdalsfjorden og Iddefjorden. Fagrådet informerte at utløpet var plassert på 40m dyp, men dette dyp ble ikke funnet i området. Personal på renseanlegget ble kontaktet og informerte at utløpet lå grunnere og stasjonsplasseringen (RH-100 og RH-300) ble så bestemt. Kartet i Figur 5 viser et rør (stiplet linje) med utløp som ligger nær stasjon RH-300 på ca 20m dyp. Eksempelbilder fra sedimentoverflaten og nede i sedimentet viser at det er god tilgang på oksygen i bunnvannet og både fisk og bunnfauna finnes på sediment overflaten og noen centimeter ned i sedimentene hvilket gir stasjonene god BHQ status (Figur 5 og Tabell 3).

Figur 5. Remmedalen renseanlegg. Kart med undersøkte stasjoner, posisjon (grønn sirkel), status (grønn kvadrat), Sedimentoverflatebilde (SSI) og Sedimentprofilbilde (SPI) fra stasjon RH-300 (t.v.) og RH-100 (t.h.).

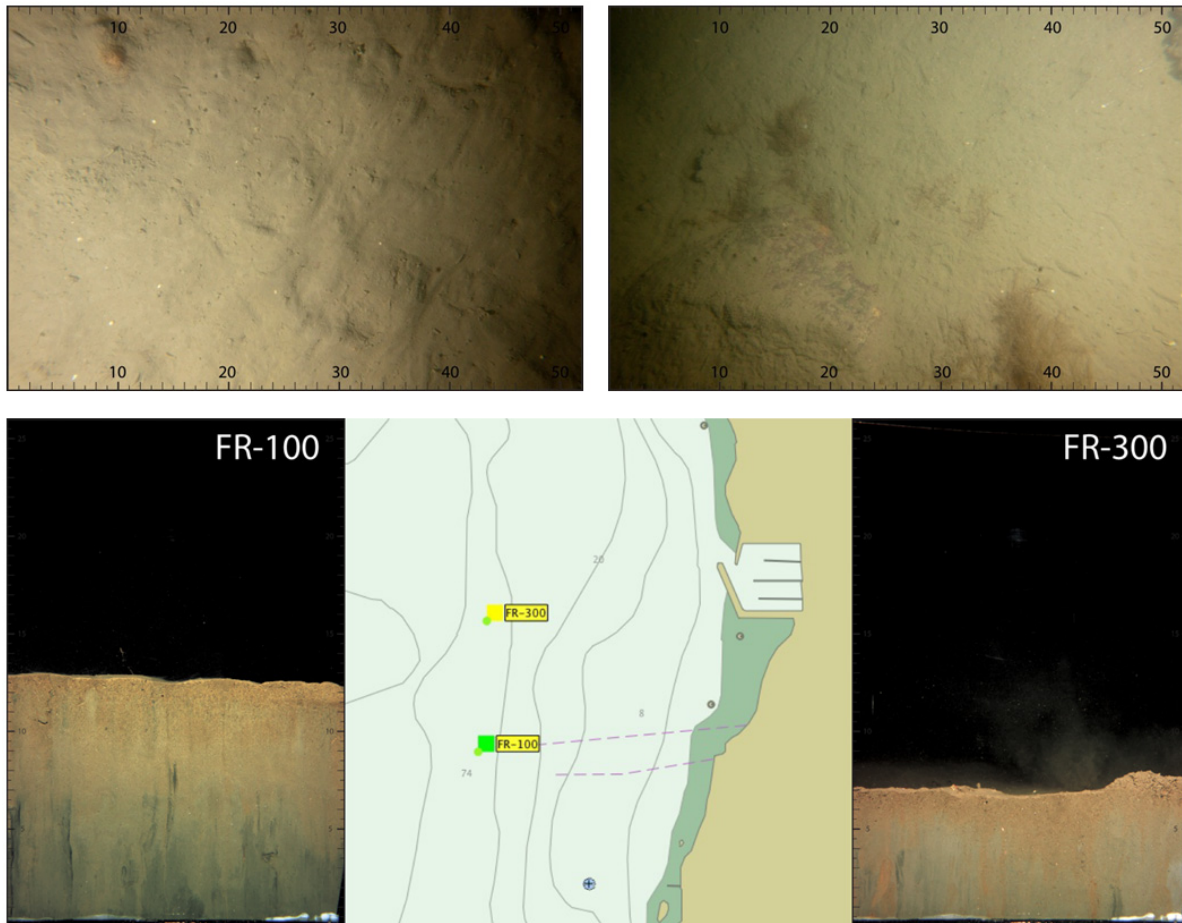
Fuglevik rensanlegg har sitt utløp på ca 50 m dyp langs strandlinjen mot sentrale deler av Ytre Oslofjorden. Kartet i Figur 6 viser to rør (stiplet linjer) med utløp på fjellbunn i skråningen ovenfor stasjon FR-100. Eksempelbilder fra sedimentoverflaten og nede i sedimentet viser at det er god tilgang på oksygen i bunnvannet og bunnfauna finnes på sedimentoverflaten og noen centimeter ned i sedimentene hvilket gir stasjon FR-100 god BHQ og FR-300 moderat BHQ status, se Figur 6 og Tabell 3. Stasjon FR-300 hadde innslag av fjellbunn (se SSI bilde med hardt substrat) og vi fikk kun ett brukbart sedimentprofilbilde med 7 cm penetrasjon fra denne stasjon.

Figur 6. Fuglevik rensanlegg. Kart med undersøkte stasjoner, posisjon (grønn sirkel), status (kvadrat), Sediment-overflatebilde (SSI) og sedimentprofilbilde (SPI) fra stasjon FR-100 (t.v.) og FR-300 (t.h.).

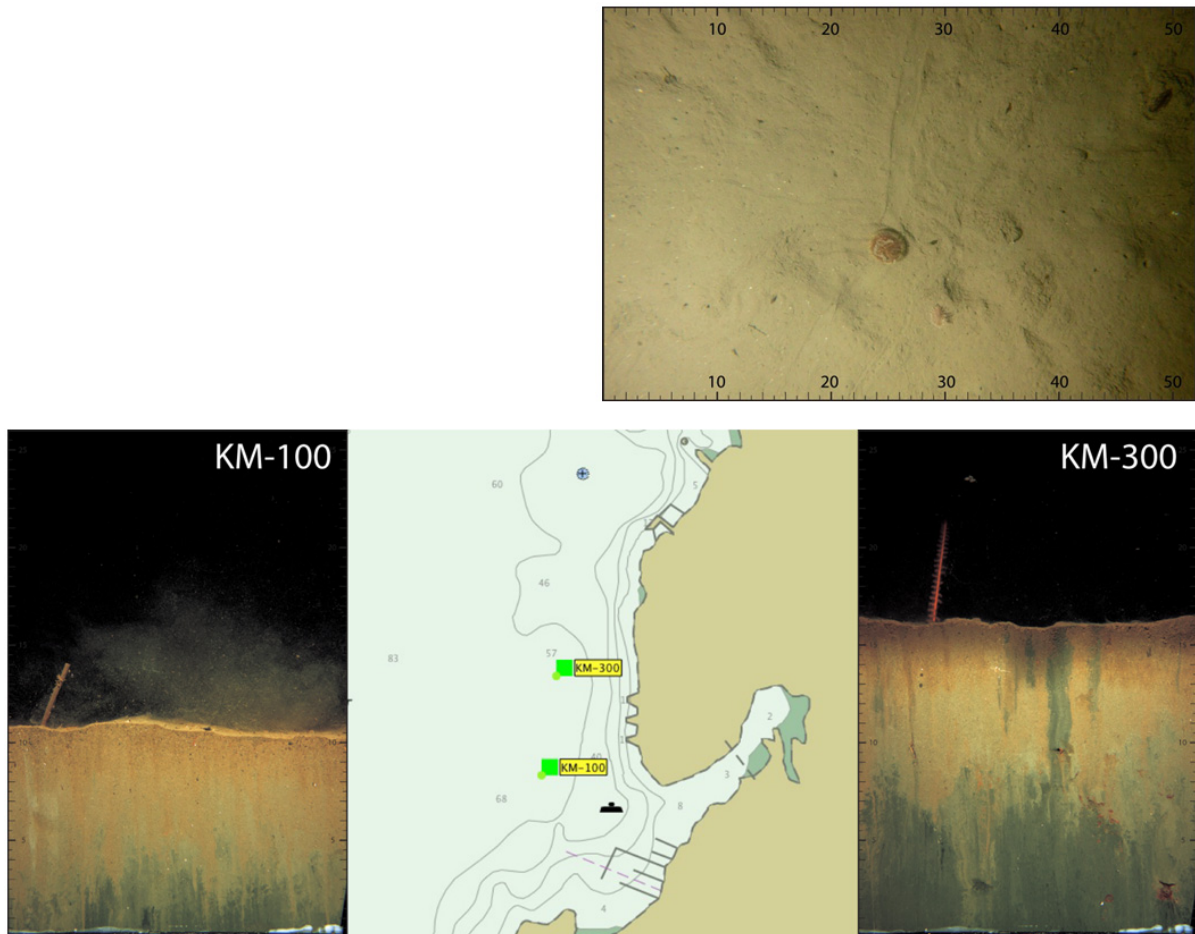
Kambo renseanlegg har sitt utløp på ca 50m dyp nord om Kambo marina i Mossesundet. Kart i Figur 7 viser et rør (rød stiplet linje) med utløp ovenfor stasjon KM-100. Eksempelbilder fra sedimentoverflaten (KM-300) og dypere i sedimentet viser at det er god tilgang på oksygen i bunnvannet og bunnfauna (gravende kråkebolle og sjøfjær) finnes på sediment overflaten av stasjon KM-300. Sedimentprofilbilde (SPI) viser at sedimentene er bioturbert og oksidert noen centimeter ned i sedimentene hvilket gir begge stasjonene god BHQ status (Figur 7 og Tabell 3).

Figur 7. Kambo renseanlegg. Kart med undersøkte stasjoner, posisjon (grønn sirkel), status (grønn kvadrat), Sediment-overflatebilde (SSI) fra KM-300 (t.h.). Sedimentprofilbilder (SPI) fra stasjon KM-100 (t.v.) og KM-300 (t.h.).

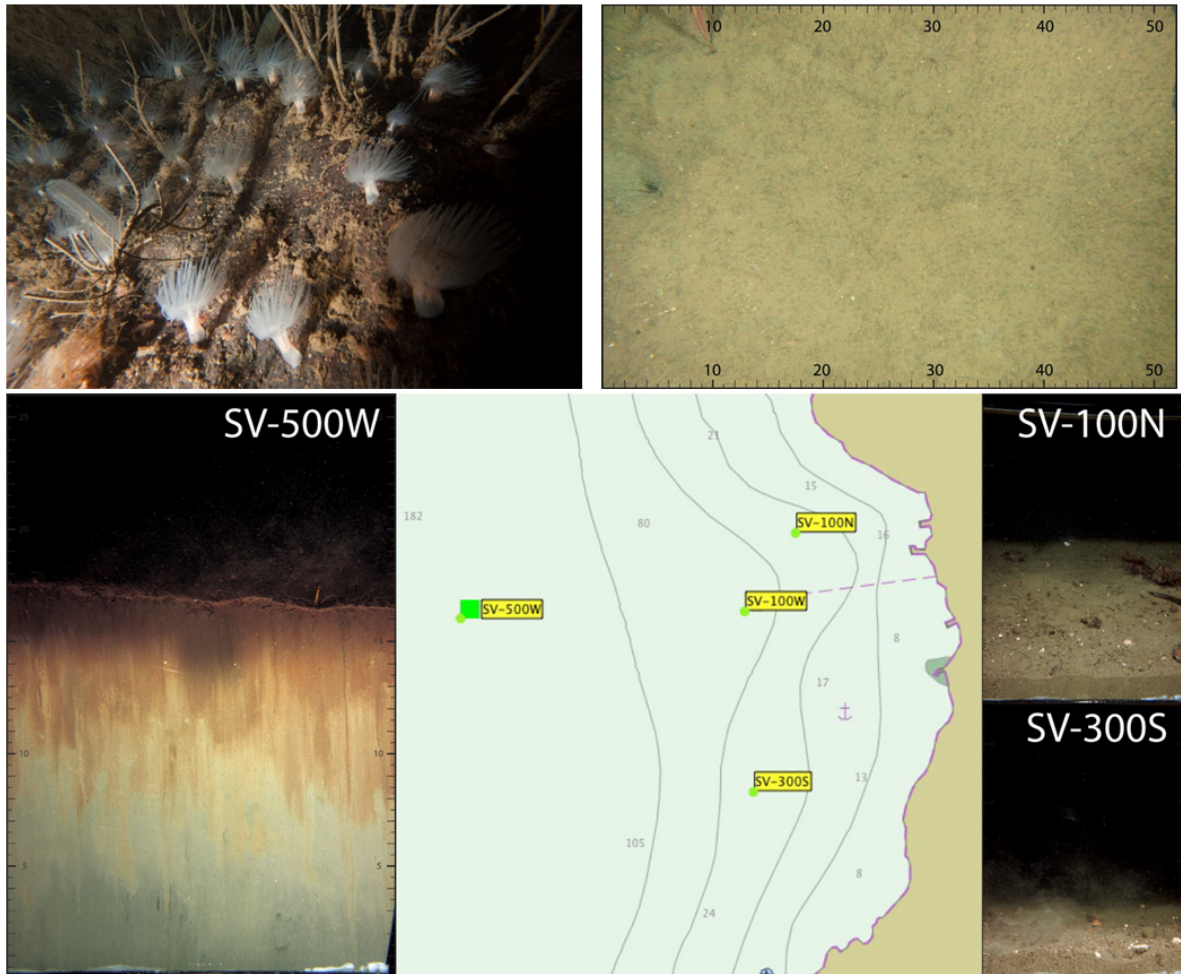
Søndre Follo renseanlegg har sitt utløp utenfor noen mindre båthavner på østsiden i Drøbaksundet. Kart i Figur 8 viser et rør (rød stiplet linje) med utløp nær stasjon SV-100. Det var for hard bunn i nærheten både nord (SV-100N) og sør (SV-300S) om utslippspunktet. Derfor var det vanskelig ta gode nok SPI-bilder til å kunne analysere dem. Eksempelbilder tatt med overflatekamera i område med hardbunn nord fra utslippspunktet og sedimentoverflaten (SV-500W) og dypere i sedimentet viser at det er god tilgang på oksygen i bunnvannet, og at bunnfauna finnes på sediment overflaten og noen centimeter ned i sedimentene hvilket gir stasjon SV-500W god BHQ status. (Figur 8 og Tabell 3).

Figur 8. Søndre Follo renseanlegg. Kart med undersøkte stasjoner, posisjon (grønn sirkel), status (grønn kvadrat), Sediment-profilbilde (oppe t.v.) fra hardbunn SV-100N og sedimentoverflatebilde (SSI) fra SV-500W (oppe t.h.). Sedimentprofilbilde (SPI) fra stasjon SV-500W (t.v.), SPI-bilder med dårlig penetrasjon fra stasjon SV-100N og SV-300S (t.h.).

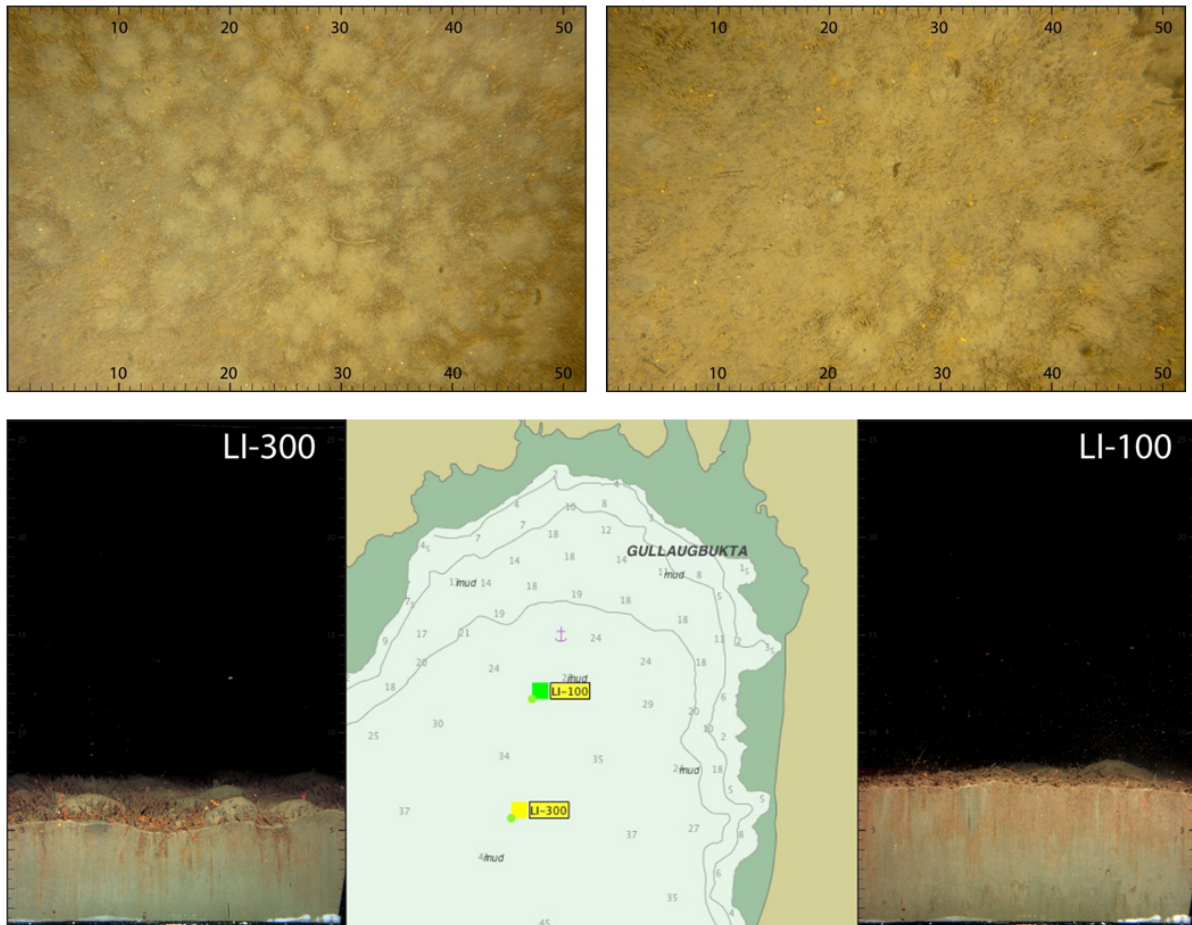
Linnes renseanlegg har sitt utløp på ca 30m dyp med plassering i Lierelvas utløp i Gullaugbukta, men vi hadde ikke noen god posisjon for utløpet. To stasjoner ble undersøkt LI-100 (30m) og LI-300 (38m). Kart over området viser ikke noen undervannsrør (stiplet linje) med utløp i bukta (Figur 9). Eksempelbilder fra sedimentoverflaten (LI-300 og LI-100) og dypere i sedimentet viser at det er god tilgang på oksygen i bunnvannet, og bunnfauna finnes på sedimentoverflaten og noen centimeter ned i sedimentene hvilket gir stasjonene god respektive moderat BHQ-status (Figur 9 og Tabell 3).

Figur 9. Linnes renseanlegg. Kart med undersøkte stasjoner, posisjon (grønn sirkel), status (grønn og gul kvadrat), Sedimentoverflatebilde (SSI) fra LI-300 (t.v.) og LI-100 (t.h.). Sedimentprofilbilde (SPI) fra stasjon LI-300 (t.v.) og LI-100 (t.h.).

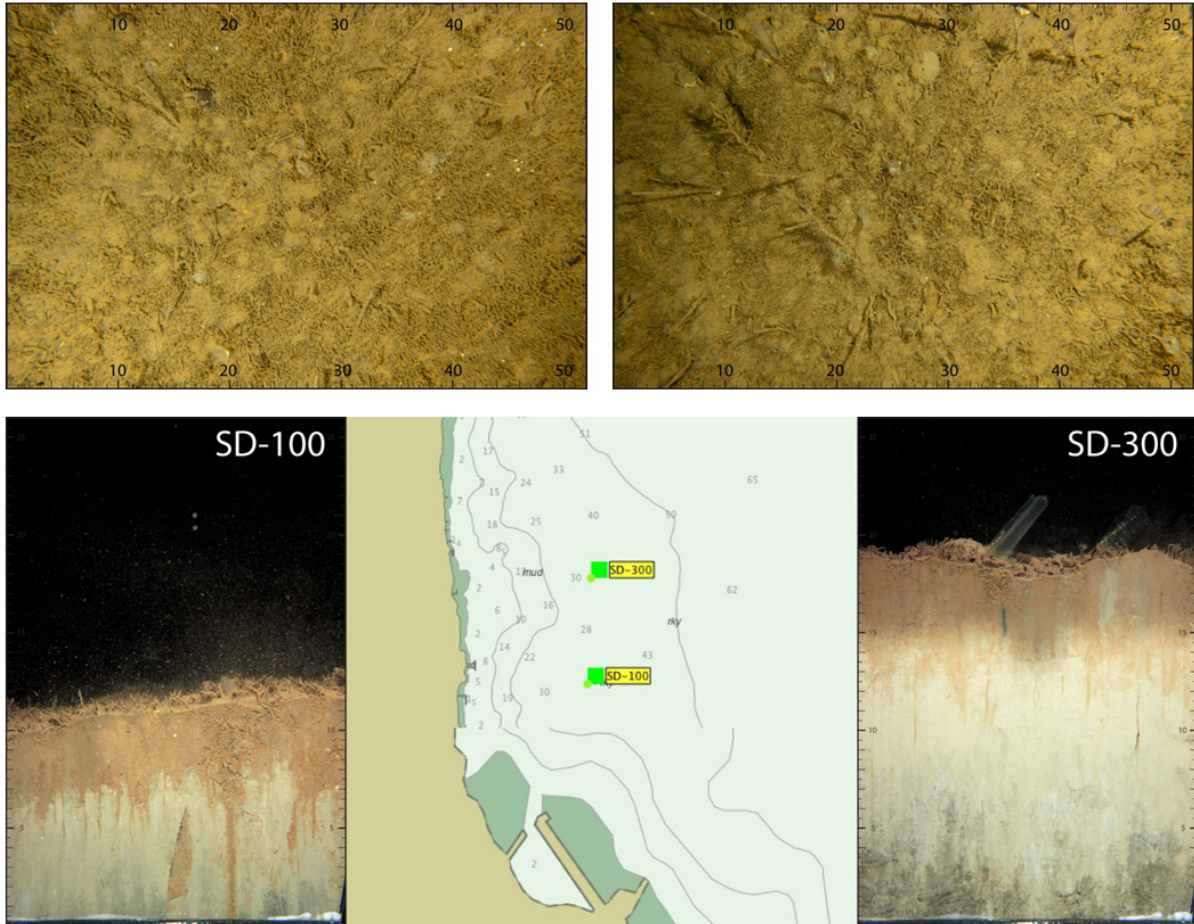
Solumstrand renseanlegg har sitt utløp på 26,5m dyp ved angitt posisjon nord fra havn i Solumbukta (ca 100m innenfor stasjon SD-100). Kart på Solumbukta viser ikke noen undervannsrør (stiplet linje)(Figur 10), men R/V Trygve Braarud har tidligere utført arbeid på utslippspunktet. Det var en stor ansamling av måker i overflaten på angitt plass for utløpet. Eksempelbilder fra sedimentoverflaten (SD-100 og SD-300) og dypere i sedimentet viser at det er god tilgang på oksygen i bunnvannet, og bunnfauna finnes på sedimentoverflaten og noen centimeter ned i sedimentene hvilket gir stasjonene god BHQ-status. (Figur 10 og Tabell 3).

Figur 10. Solumstrand renseanlegg. Kart med undersøkte stasjoner, posisjon (grønn sirkel), status (grønn kvadrat), Sedimentoverflatebilde (SSI) fra SD-100 (t.v.) og SD-300 (t.h.). Sedimentprofilbilde (SPI) fra stasjon SD-100 og SD-300.

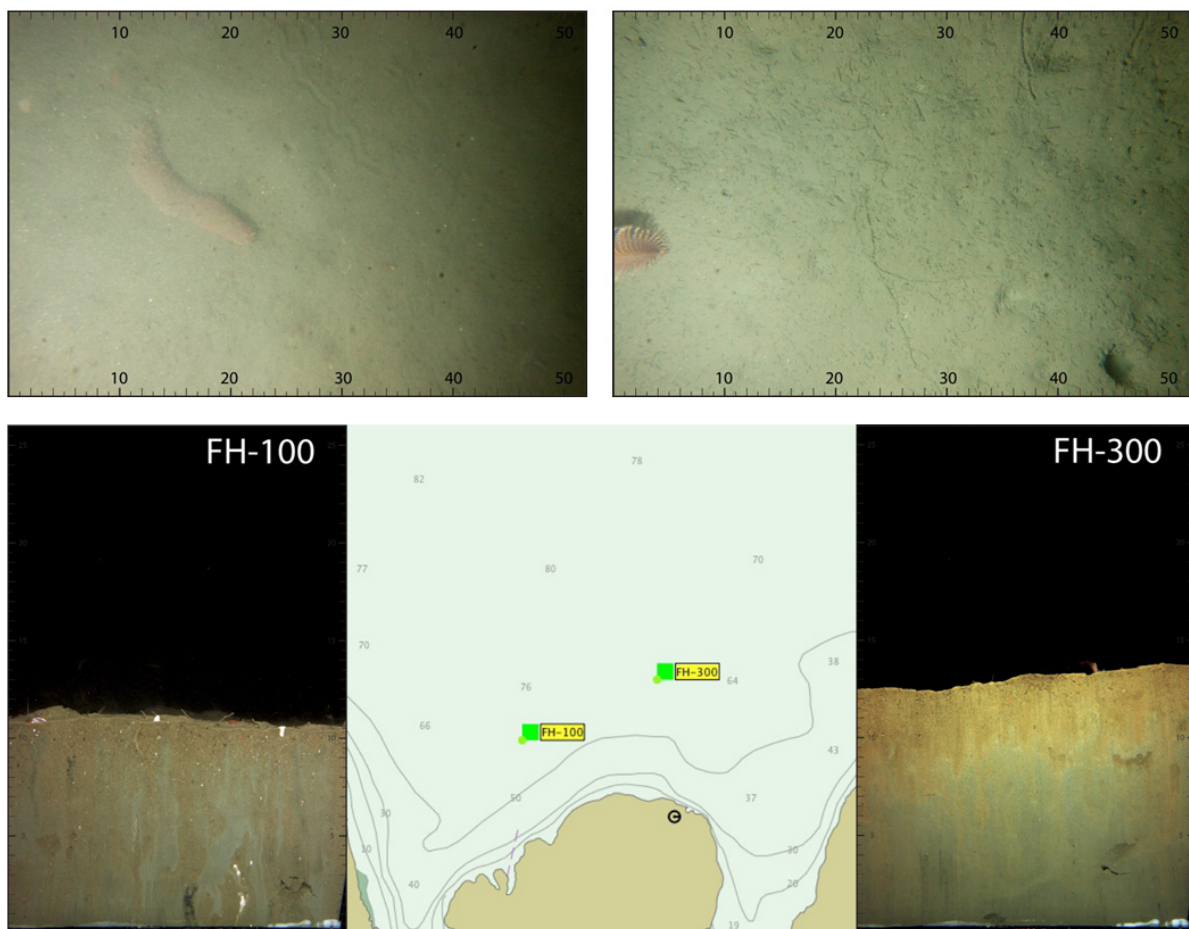
Falkensten rensanlegg har lange rørsystemer fra fastlandet over til mellomøya med utslippspunkt på ca 60 m dyp nord fra Mellomøya mot Breiangeren. Kart i Figur 11 viser et rør (stiplet linje) med utløp liggende på fjellbunn i skråning ovenfor stasjon FH-100, andre sjøkart og aggregasjon av måker viste at utslippspunktet er plassert litt lengre ut på ca 60 m dyp som angitt av Fagrådet. Eksempelbilder fra sedimentoverflaten viser en sjøpølse (*Mesothuria intestinalis*) på FH-100 og sjøfjær (*Pennatula phosphorea*) og store huller fra gravende sjøkreps på FH-300. Bildene viser at det er god tilgang på oksygen i bunnvannet. SPI-bilder viser at FH-100 har mer redusert (mørkere farge) overflatesediment, sannsynligvis på grunn av høyre lokal belastning av organisk materiale, sammenlignet med FH-300. Huller og andra strukturer nede i sedimentet viser at bunnfauna bioturberer sedimentene noen centimeter ned i sedimentene hvilket gir stasjonene god BHQ-status (Figur 11 og Tabell 3).

Figur 11. Falkensten rensanlegg. Kart med undersøkte stasjoner, posisjon og status (kvadrat). Sedimentoverflatebilde (SSI) og Sedimentprofilbilde (SPI) fra stasjon FH-100 (t.v.) og FH-300 (t.h.).

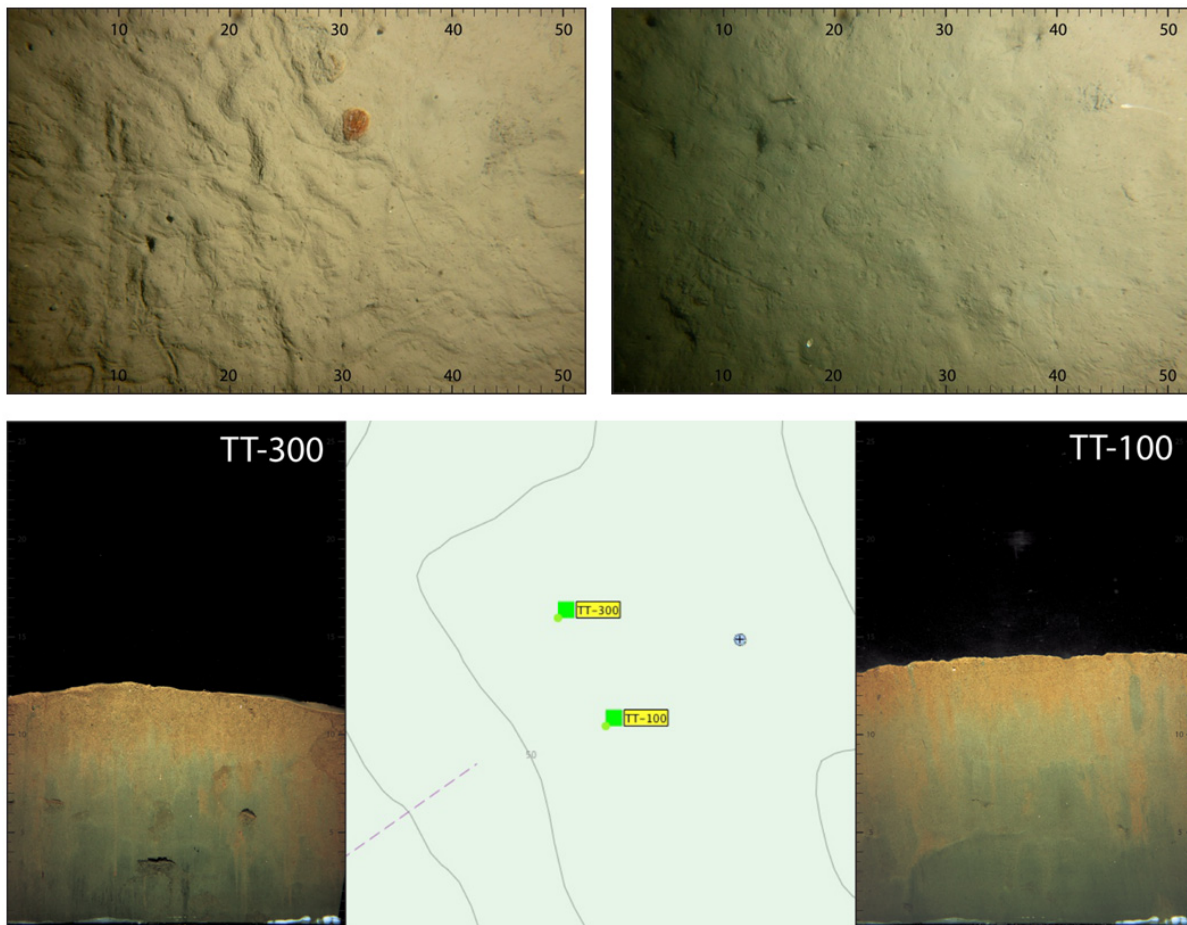
TAU renseanlegg med angitt utløp på ca 35 m dyp langs strandlinjen mot sentrale deler av Oslofjorden. Kart i Figur 12 viser et rør (stiplet linje) med utløp på fjellbunn i skråning ovenfor stasjon TT-100 som ligger på 62m dyp. Eksempelbilder fra sedimentoverflaten viser gravende kråkeboller (*Brissopsis lyrifera*) som spiser og bioturberer topplaget av sediment på stasjon TT-300 på 64m dyp, huller fra gravende bunndyr finnes i sedimentoverflaten på begge stasjonene. Nede i sedimentet viser SPI-bilder at det er god tilgang på oksygen i bunnvannet med oksiderte forhold noen centimeter nedover i sedimentet og huller fra gravende bunnfauna dypere i sedimentene, hvilket gir stasjonene god BHQ-status (Figur 12 og Tabell 3).

Figur 12. TAU renseanlegg. Kart med undersøkte stasjoner, posisjon og status (kvadrat). Sedimentoverflatebilde (SSI) og Sedimentprofilbilde (SPI) bilder fra stasjoner TT-300 (t.v.) og TT-100 (t.h.).

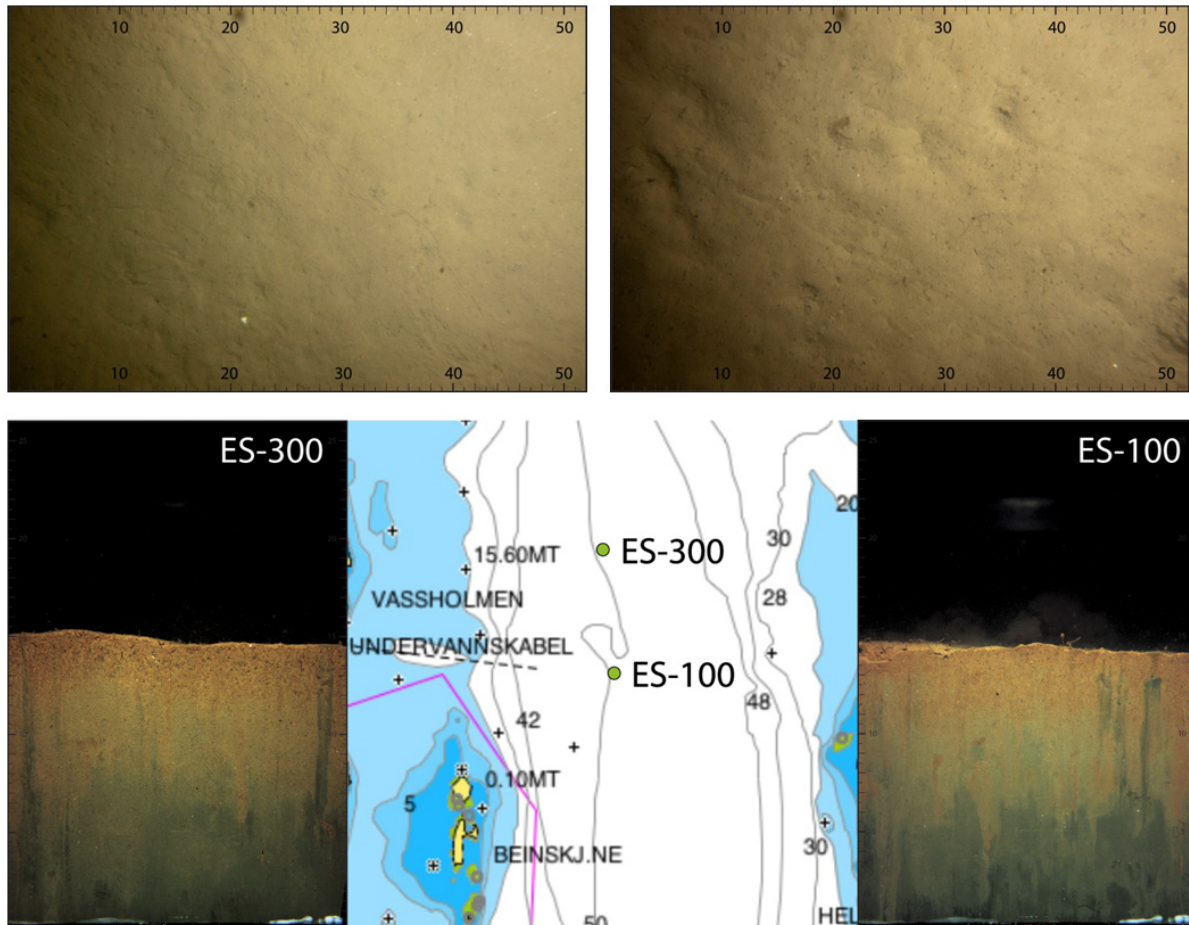
Enga renseanlegg har sitt utløp på ca 45 m dyp langs strandlinjen mot indre Sandefjordsfjorden. Kart i Figur 13 viser et rør (stiplet linje) med utløp på fjellbunn i skråningen ovenfor stasjon ES-100. Eksempelbilder fra sedimentoverflaten og nede i sedimentet viser at det er god tilgang på oksygen i bunnvannet; spor fra bunnfauna finnes på sedimentoverflaten og oksiderte forhold noen centimeter ned i sedimentene gir stasjonene god BHQ-status (Figur 13 og Tabell 3).

Figur 13. Enga renseanlegg. Kart med undersøkte stasjoner; posisjon (sirkel), status (farge på sirkel). Sedimentoverflatebilde (SSI) og sedimentprofilbilde (SPI) fra stasjon ES-300 (t.v.) og ES-100 (t.h.).

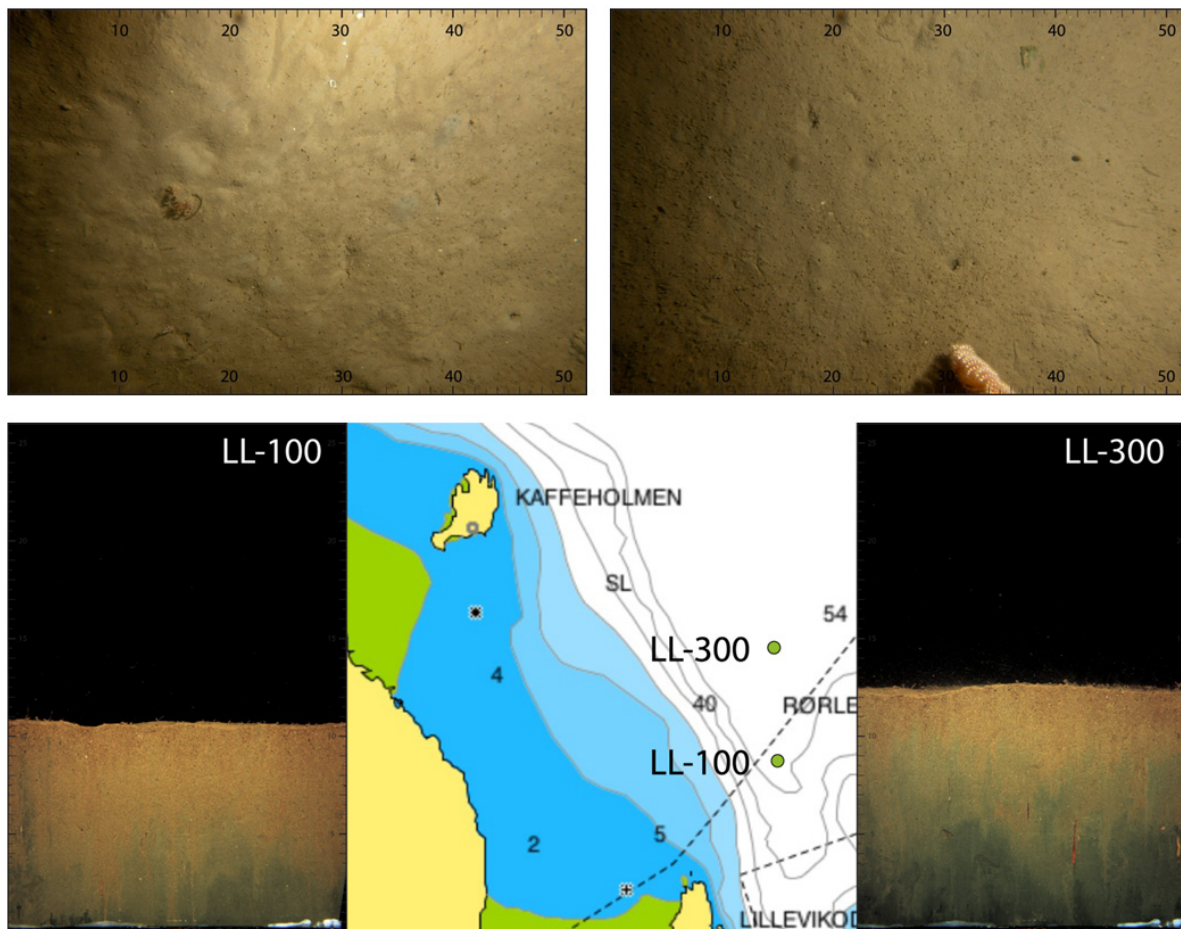
Lillevik rensanlegg ligger på vestsiden av Larviksfjorden. Kart i Figur 14 viser et rør (stiplet linje) som går rett over fjorden. Etter rådslaging med folk fra kommunen ble utslippspunktet bestemt til å ligge på ca 40m dyp i skråningen vest fra stasjon LL-100 som ligger på 54m, mens LL-300 ble plassert noe dypere (64m). Eksempelbilder fra sedimentoverflaten og nede i sedimentet viser at det er god tilgang på oksygen i bunnvannet; bunnfauna på sedimentoverflaten og oksiderte forhold noen centimeter ned i sedimentene gir stasjonene god BHQ-status (Figur 14 og Tabell 3).

Figur 14. Lillevik rensanlegg. Kart med undersøkte stasjoner; posisjon (sirkel) og status (farge på sirkel). Sedimentoverflatebilde (SSI) og sedimentprofilbilde (SPI) fra stasjon LL-100 (t.v.) og LL-300 (t.h.).

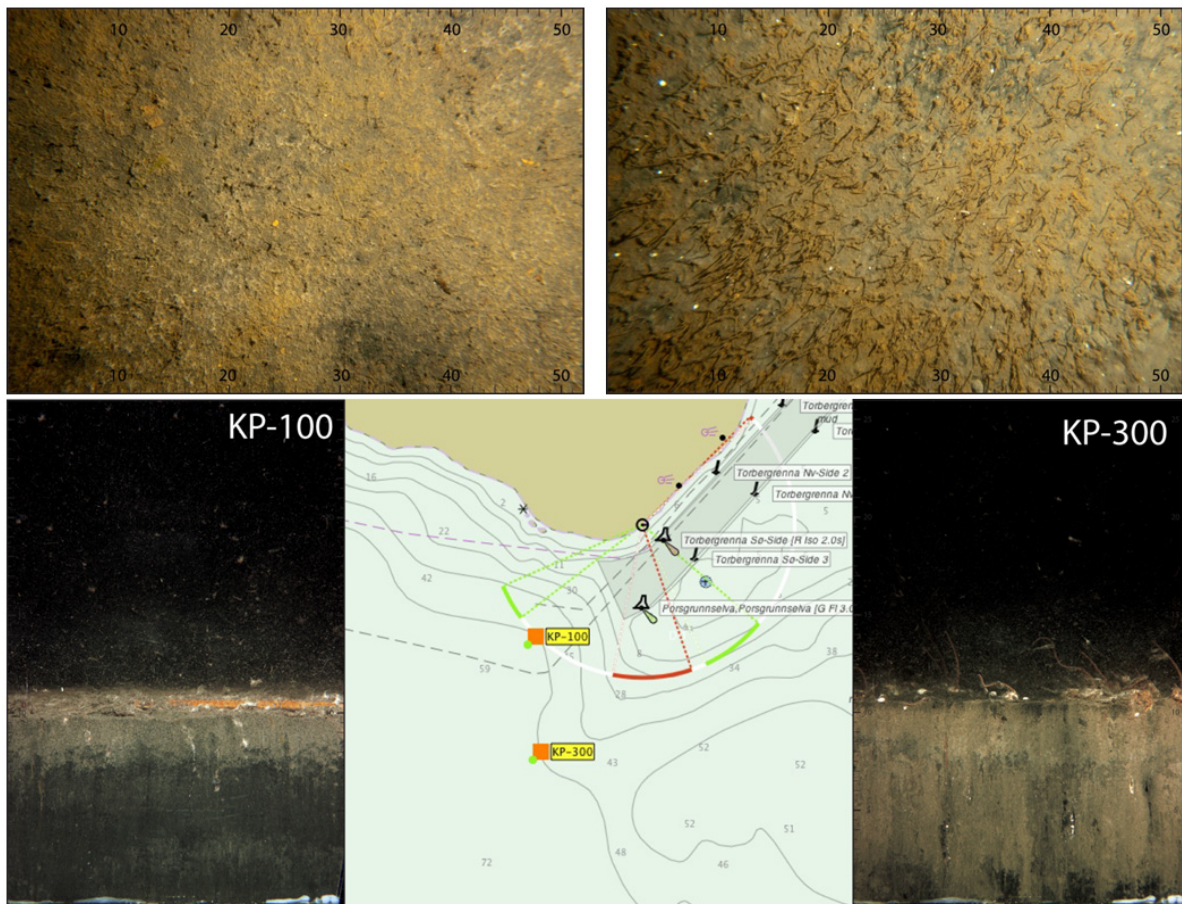
Knarrdalstranda rensanlegg har sitt utløp på ca 40 m dyp sør for kanalen til Porsgrunn havn hvor det er stor tilførsel av ferskvann fra Skienselva til Frierfjorden. Kartet i Figur 15 viser flere rør (stiplede linjer), rensanleggets utløp ligger på fjellbunn i skråningen ovenfor stasjon KP-100 på 50m dyp, og med stasjon KP-300 litt lenger ut på 55m. Eksempelbilder fra sedimentoverflaten og nede i sedimentet viser dårlig tilgang på oksygen i bunnvannet; rik forekomst av *Beggiatoa* (hvite tråder) på sedimentoverflaten, begrenset med bunnfauna på sedimentene og mark som bygger rør noen centimeter ovenfor sedimentoverflaten gir begge stasjonene dårlig BHQ-status (Figur 15 og Tabell 3). Stasjon BC-1 i Frierfjorden som har blitt undersøkt mellom 2007-2011 viser lave oksygen konsentrasjoner (<2ml/L) på dyp større enn ca. 50m), se Figur 16.

Figur 15. Knarrdalstranda rensanlegg. Kart med undersøkte stasjoner, posisjon (grønn sirkel) og status (orange firkant). Sedimentoverflatebilde (SSI) og Sedimentprofilbilde (SPI) bilder fra stasjoner KP-100 (TV) og KP-3 00 (TH).

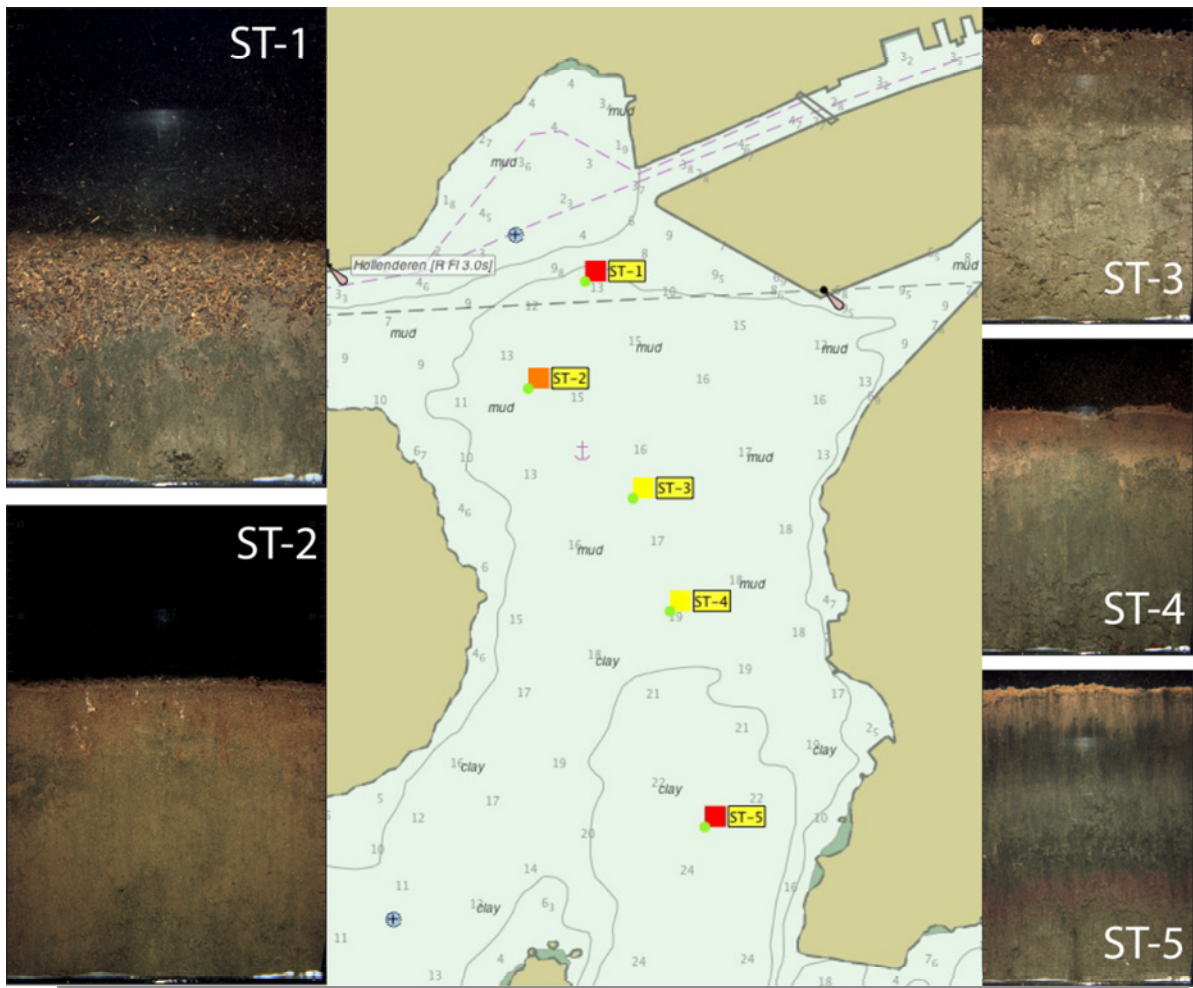
Undersøkelser med SPI-kamera i 2012 utenfor Tista har vist at det er mye flis i sedimentene i området øst for Brattøya, se Figur 17 nedenfor. Tista har sitt utløp øst for Brattøya lengst nord i Iddefjorden og stasjonen nærmest utløpet hadde i 2012 meget dårlig tilstand. Det er reist spørsmål om hvorvidt disse kontaminerte sedimentene bidrar til brunfargen som opptrer i vannet i fjorden. Litt lenger sør var tilstanden noe bedre, og stasjonene ble klassifisert med Dårlig til Mindre god tilstand. I det dypeste området, vest for Rødnebbene er det ofte dårlige oksygenforhold og der var sedimentkvaliteten følgelig meget dårlig.

Figur 17. SPI-stasjoner med fargekode for stasjonens BHQ-status (Benthic Habitat Quality) og sedimentprofiler. Grønn punkt indikerer plassering, kvadrat indikerer status og gult skilt stasjonsnavn i dybdegradient fra Tistas utløp mellom 10 og 22 meters dyp 23. mai 2012.

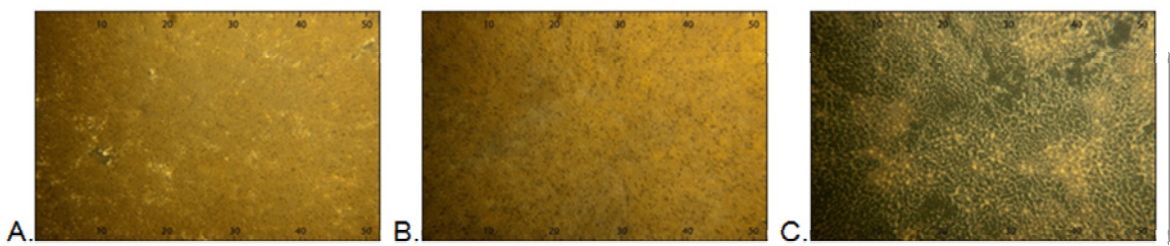
Figur 18. Sedimentoverflatebilder fra stasjonene A. ST-2, B. ST-4 og C. ST-5 i gradient mellom 13 og 22 meter fra Tista utløp med plasser i henhold til Figur 17. På stasjon ST-1 og ST-3 savnes bildeinformasjon grunnet dårlig sikt i mørkt humusrikt vann (ST-1) og oppvirvling av løst materiale fra bunn (ST-3).
