Overvåking av Ytre Oslofjord –
Bentosundersøkelser 2012.
Fagrapport

Tittel Overvåking av Ytre Oslofjord – Bentosundersøkelser 2012. Fagrapport	Løpenr. (for bestilling) 6489-2013	Dato 2013.08.21
	Prosjektnr. Undernr. 27250 6+7	Sider Pris 34
Forfatter(e) Gitmark, Janne Norling, Karl Walday, Mats	Fagområde Overvåking	Distribusjon Fri
	Geografisk område Ytre Oslofjord	Trykket NIVA

Bentosundersøkelser 2012

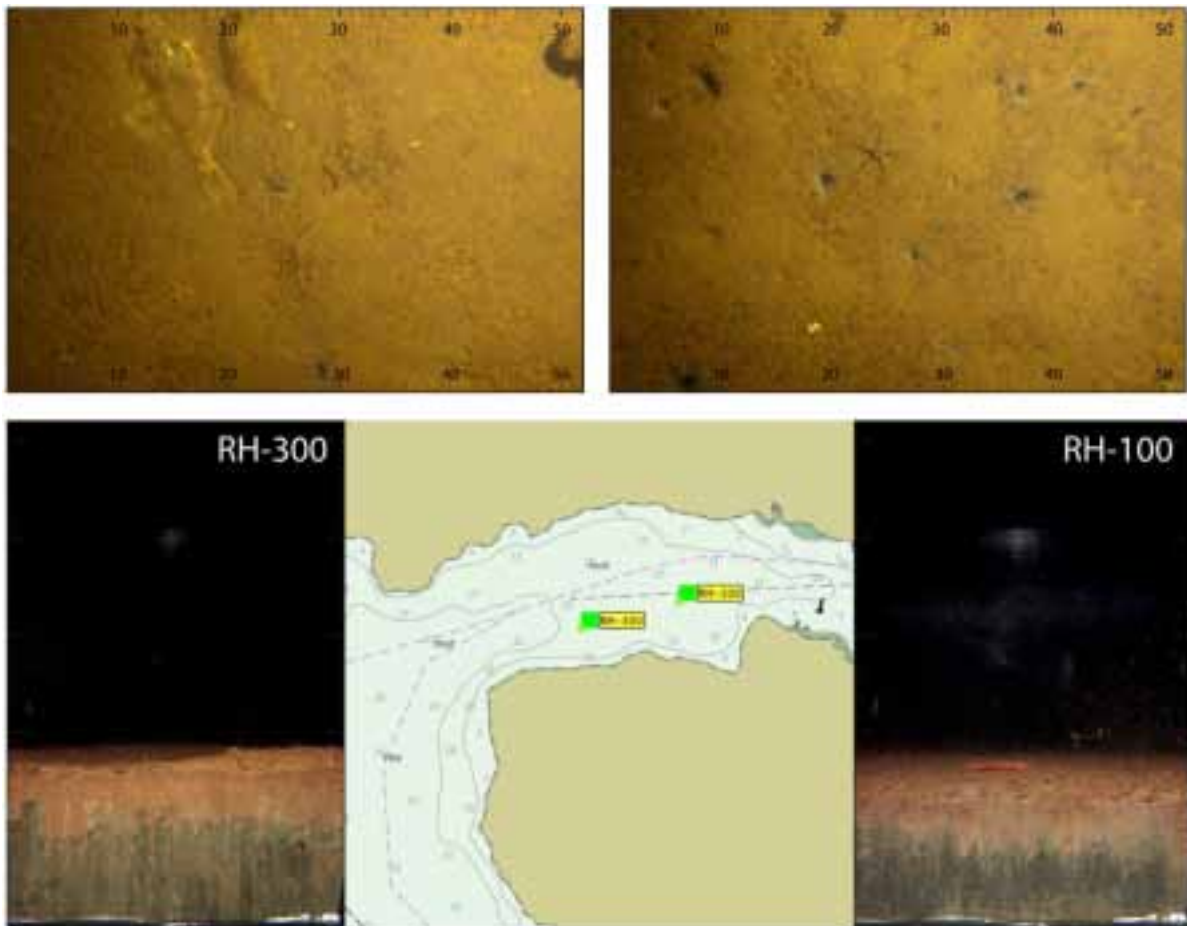
Remmedalen renseanlegg har sitt utløp ved vassdraget Remmen, nord for Brattøya i overgangen mellom Ringdalsfjorden og Iddefjorden. Fagrådet informerte at utløpet var plassert på 40m dyp, men dette dyp ble ikke funnet i området. Personal på renseanlegget ble kontaktet og informerte at utløpet lå grunnere og stasjonsplasseringen (RH-100 og RH-300) ble så bestemt. Kartet i Figur 5 viser et rør (stiplet linje) med utløp som ligger nær stasjon RH-300 på ca 20m dyp. Eksempelbilder fra sedimentoverflaten og nede i sedimentet viser at det er god tilgang på oksygen i bunnvannet og både fisk og bunnfauna finnes på sediment overflaten og noen centimeter ned i sedimentene hvilket gir stasjonene god BHQ status (Figur 5 og Tabell 3).

Figur 5. Remmedalen renseanlegg. Kart med undersøkte stasjoner, posisjon (grønn sirkel), status (grønn kvadrat), Sedimentoverflatebilde (SSI) og Sedimentprofilbilde (SPI) fra stasjon RH-300 (t.v.) og RH-100 (t.h.).

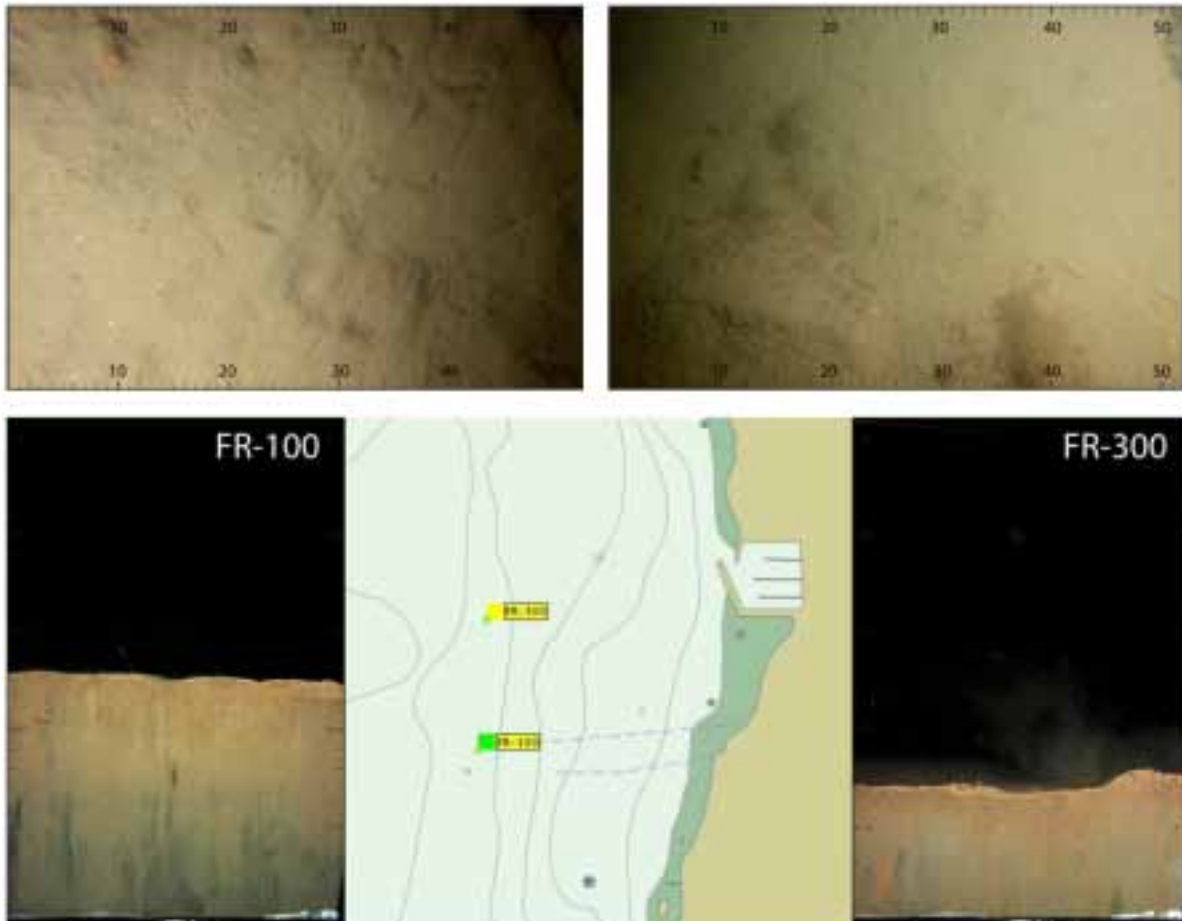
Fuglevik rensanlegg har sitt utløp på ca 50 m dyp langs strandlinjen mot sentrale deler av Ytre Oslofjorden. Kartet i Figur 6 viser to rør (stiplet linjer) med utløp på fjellbunn i skråningen ovenfor stasjon FR-100. Eksempelbilder fra sedimentoverflaten og nede i sedimentet viser at det er god tilgang på oksygen i bunnvannet og bunnfauna finnes på sedimentoverflaten og noen centimeter ned i sedimentene hvilket gir stasjon FR-100 god BHQ og FR-300 moderat BHQ status, se Figur 6 og Tabell 3. Stasjon FR-300 hadde innslag av fjellbunn (se SSI bilde med hardt substrat) og vi fikk kun ett brukbart sedimentprofilbilde med 7 cm penetrasjon fra denne stasjon.

Figur 6. Fuglevik rensanlegg. Kart med undersøkte stasjoner, posisjon (grønn sirkel), status (kvadrat), Sediment-overflatebilde (SSI) og sedimentprofilbilde (SPI) fra stasjon FR-100 (t.v.) og FR-300 (t.h.).

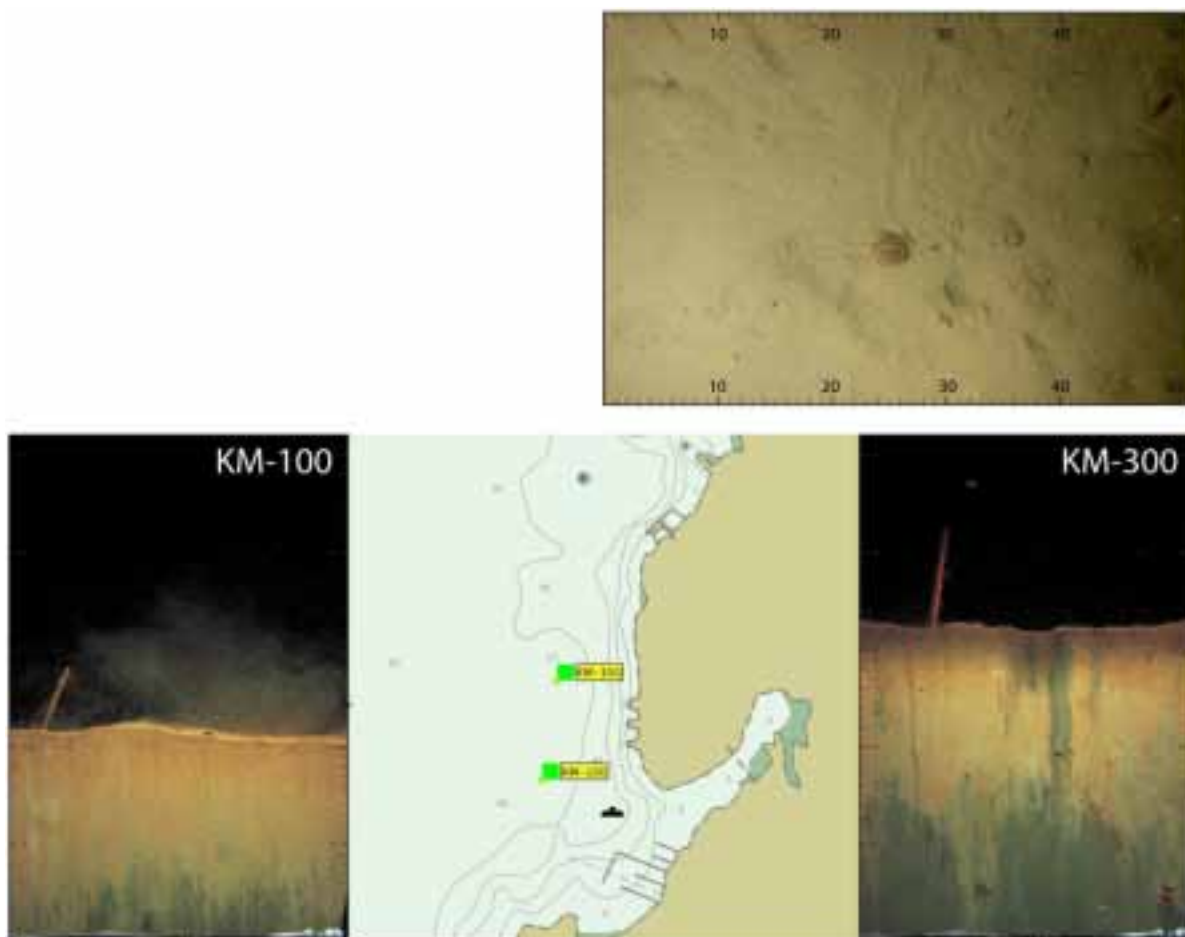
Kambo renseanlegg har sitt utløp på ca 50m dyp nord om Kambo marina i Mossesundet. Kart i Figur 7 viser et rør (rød stiplet linje) med utløp ovenfor stasjon KM-100. Eksempelbilder fra sedimentoverflaten (KM-300) og dypere i sedimentet viser at det er god tilgang på oksygen i bunnvannet og bunnfauna (gravende kråkebolle og sjøfjær) finnes på sediment overflaten av stasjon KM-300. Sedimentprofilbilde (SPI) viser at sedimentene er bioturbert og oksidert noen centimeter ned i sedimentene hvilket gir begge stasjonene god BHQ status (Figur 7 og Tabell 3).

Figur 7. Kambo renseanlegg. Kart med undersøkte stasjoner, posisjon (grønn sirkel), status (grønn kvadrat), Sediment-overflatebilde (SSI) fra KM-300 (t.h.). Sedimentprofilbilder (SPI) fra stasjon KM-100 (t.v.) og KM-300 (t.h.).

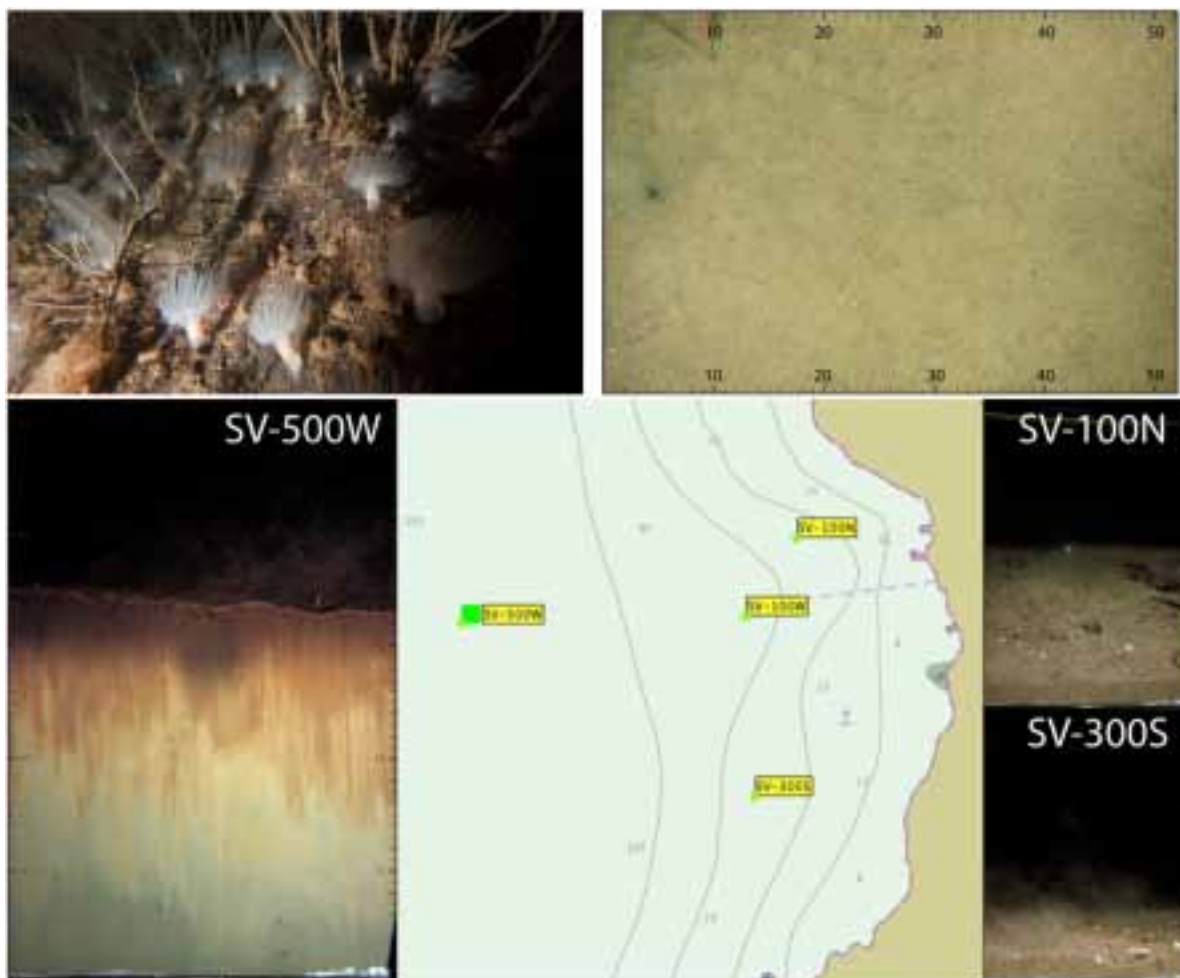
Søndre Follo renseanlegg har sitt utløp utenfor noen mindre båthavner på østsiden i Drøbaksundet. Kart i Figur 8 viser et rør (rød stiplet linje) med utløp nær stasjon SV-100. Det var for hard bunn i nærheten både nord (SV-100N) og sør (SV-300S) om utslippspunktet. Derfor var det vanskelig ta gode nok SPI-bilder til å kunne analysere dem. Eksempelbilder tatt med overflatekamera i område med hardbunn nord fra utslippspunktet og sedimentoverflaten (SV-500W) og dypere i sedimentet viser at det er god tilgang på oksygen i bunnvannet, og at bunnfauna finnes på sediment overflaten og noen centimeter ned i sedimentene hvilket gir stasjon SV-500W god BHQ status. (Figur 8 og Tabell 3).

Figur 8. Søndre Follo renseanlegg. Kart med undersøkte stasjoner, posisjon (grønn sirkel), status (grønn kvadrat), Sediment-profilbilde (oppe t.v.) fra hardbunn SV-100N og sedimentoverflatebilde (SSI) fra SV-500W (oppe t.h.). Sedimentprofilbilde (SPI) fra stasjon SV-500W (t.v.), SPI-bilder med dårlig penetrasjon fra stasjon SV-100N og SV-300S (t.h.).

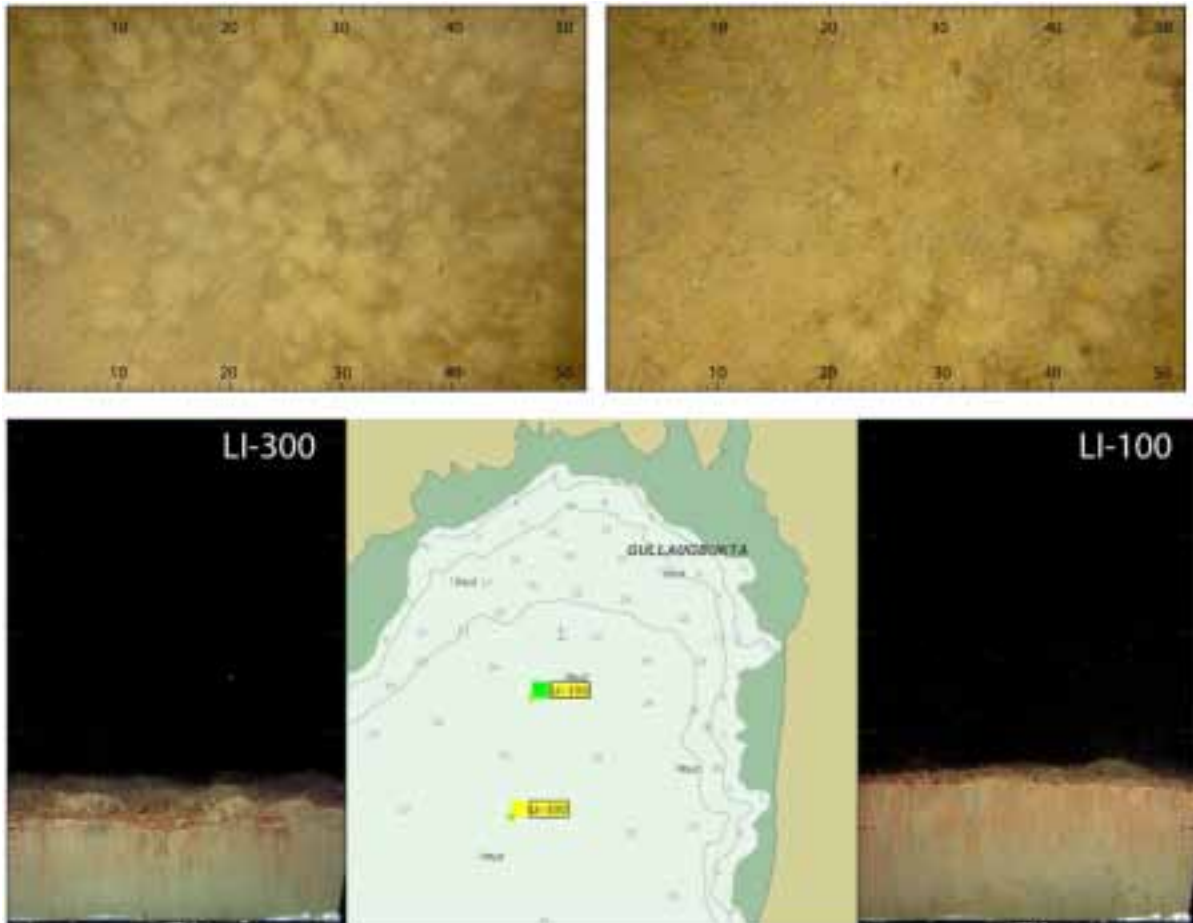
Linnes rensanlegg har sitt utløp på ca 30m dyp med plassering i Lierelvas utløp i Gullaugbukta, men vi hadde ikke noen god posisjon for utløpet. To stasjoner ble undersøkt LI-100 (30m) og LI-300 (38m). Kart over området viser ikke noen undervannsrør (stiplet linje) med utløp i bukta (Figur 9). Eksempelbilder fra sedimentoverflaten (LI-300 og LI-100) og dypere i sedimentet viser at det er god tilgang på oksygen i bunnvannet, og bunnfauna finnes på sedimentoverflaten og noen centimeter ned i sedimentene hvilket gir stasjonene god respektive moderat BHQ-status (Figur 9 og Tabell 3).

Figur 9. Linnes rensanlegg. Kart med undersøkte stasjoner, posisjon (grønn sirkel), status (grønn og gul kvadrat), Sedimentoverflatebilde (SSI) fra LI-300 (t.v.) og LI-100 (t.h.). Sedimentprofilbilde (SPI) fra stasjon LI-300 (t.v.) og LI-100 (t.h.).

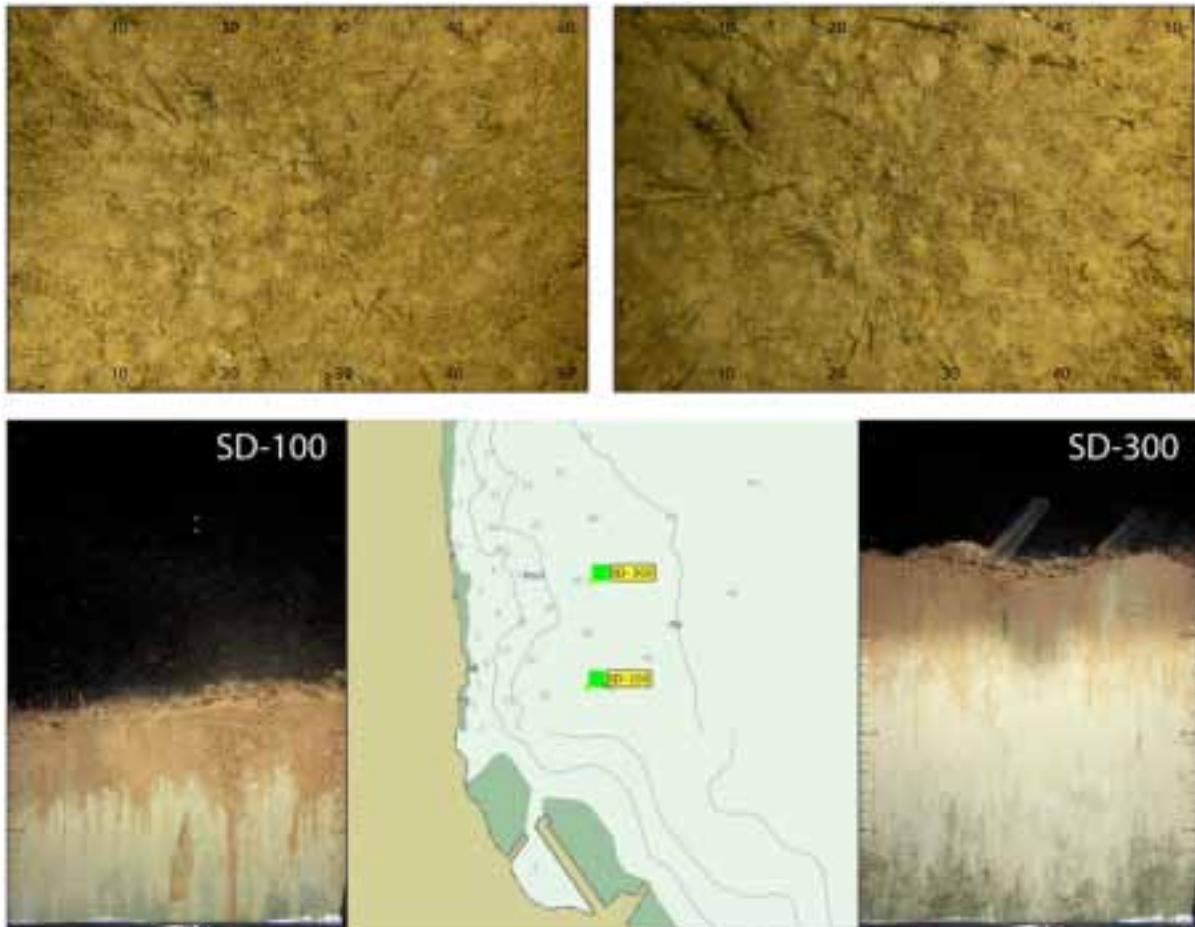
Solumstrand renseanlegg har sitt utløp på 26,5m dyp ved angitt posisjon nord fra havn i Solumbukta (ca 100m innenfor stasjon SD-100). Kart på Solumbukta viser ikke noen undervannsrør (stiplet linje)(Figur 10), men R/V Trygve Braarud har tidligere utført arbeid på utslippspunktet. Det var en stor ansamling av måker i overflaten på angitt plass for utløpet. Eksempelbilder fra sedimentoverflaten (SD-100 og SD-300) og dypere i sedimentet viser at det er god tilgang på oksygen i bunnvannet, og bunnfauna finnes på sedimentoverflaten og noen centimeter ned i sedimentene hvilket gir stasjonene god BHQ-status. (Figur 10 og Tabell 3).

Figur 10. Solumstrand renseanlegg. Kart med undersøkte stasjoner, posisjon (grønn sirkel), status (grønn kvadrat), Sedimentoverflatebilde (SSI) fra SD-100 (t.v.) og SD-300 (t.h.). Sedimentprofilbilde (SPI) fra stasjon SD-100 og SD-300.

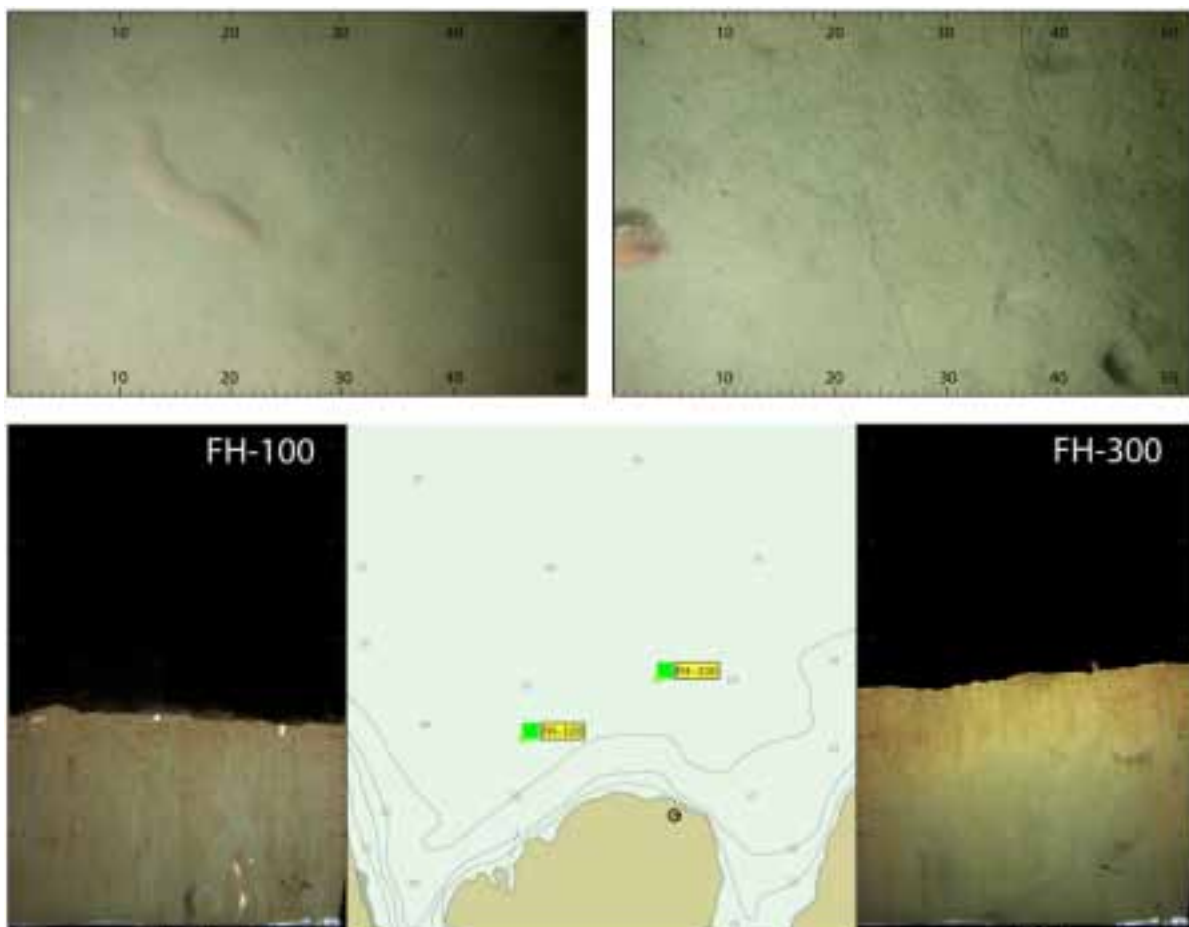
Falkensten rensanlegg har lange rørsystemer fra fastlandet over til mellomøya med utslippspunkt på ca 60 m dyp nord fra Mellomøya mot Breiangeren. Kart i Figur 11 viser et rør (stiplet linje) med utløp liggende på fjellbunn i skråning ovenfor stasjon FH-100, andre sjøkart og aggregasjon av måker viste at utslippspunktet er plassert litt lengre ut på ca 60 m dyp som angitt av Fagrådet. Eksempelbilder fra sedimentoverflaten viser en sjøpølse (*Mesothuria intestinalis*) på FH-100 og sjøfjær (*Pennatula phosphorea*) og store huller fra gravende sjøkreps på FH-300. Bildene viser at det er god tilgang på oksygen i bunnvannet. SPI-bilder viser at FH-100 har mer redusert (mørkere farge) overflatesediment, sannsynligvis på grunn av høyre lokal belastning av organisk materiale, sammenlignet med FH-300. Huller og andra strukturer nede i sedimentet viser at bunnfauna bioturberer sedimentene noen centimeter ned i sedimentene hvilket gir stasjonene god BHQ-status (Figur 11 og Tabell 3).

Figur 11. Falkensten rensanlegg. Kart med undersøkte stasjoner, posisjon og status (kvadrat). Sedimentoverflatebilde (SSI) og Sedimentprofilbilde (SPI) fra stasjon FH-100 (t.v.) og FH-300 (t.h.).

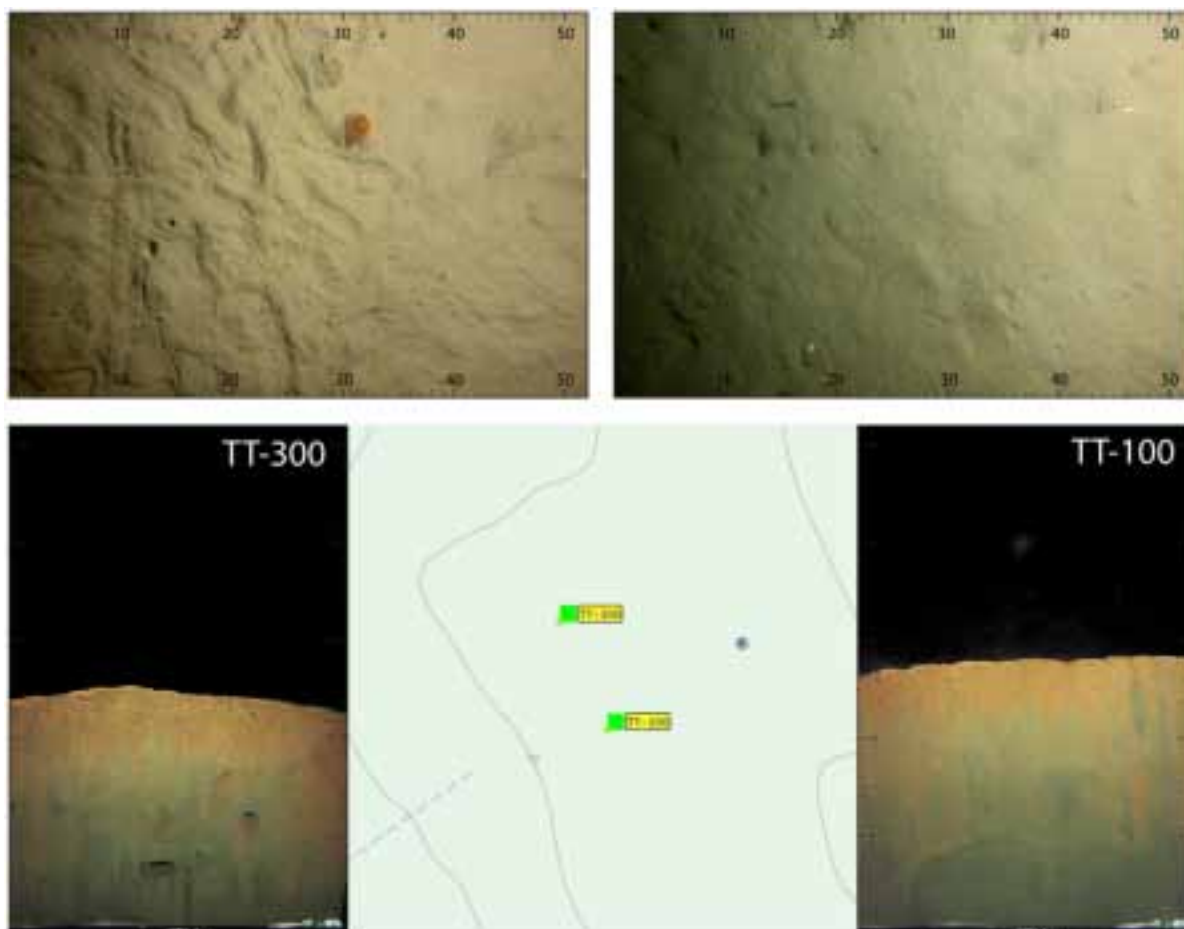
TAU renseanlegg med angitt utløp på ca 35 m dyp langs strandlinjen mot sentrale deler av Oslofjorden. Kart i Figur 12 viser et rør (stiplet linje) med utløp på fjellbunn i skråning ovenfor stasjon TT-100 som ligger på 62m dyp. Eksempelbilder fra sedimentoverflaten viser gravende kråkeboller (*Brissopsis lyrifera*) som spiser og bioturberer topplaget av sediment på stasjon TT-300 på 64m dyp, huller fra gravende bunndyr finnes i sedimentoverflaten på begge stasjonene. Nede i sedimentet viser SPI-bilder at det er god tilgang på oksygen i bunnvannet med oksiderte forhold noen centimeter nedover i sedimentet og huller fra gravende bunnfauna dypere i sedimentene, hvilket gir stasjonene god BHQ-status (Figur 12 og Tabell 3).

Figur 12. TAU renseanlegg. Kart med undersøkte stasjoner, posisjon og status (kvadrat). Sedimentoverflatebilde (SSI) og Sedimentprofilbilde (SPI) bilder fra stasjoner TT-300 (t.v.) og TT-100 (t.h.).

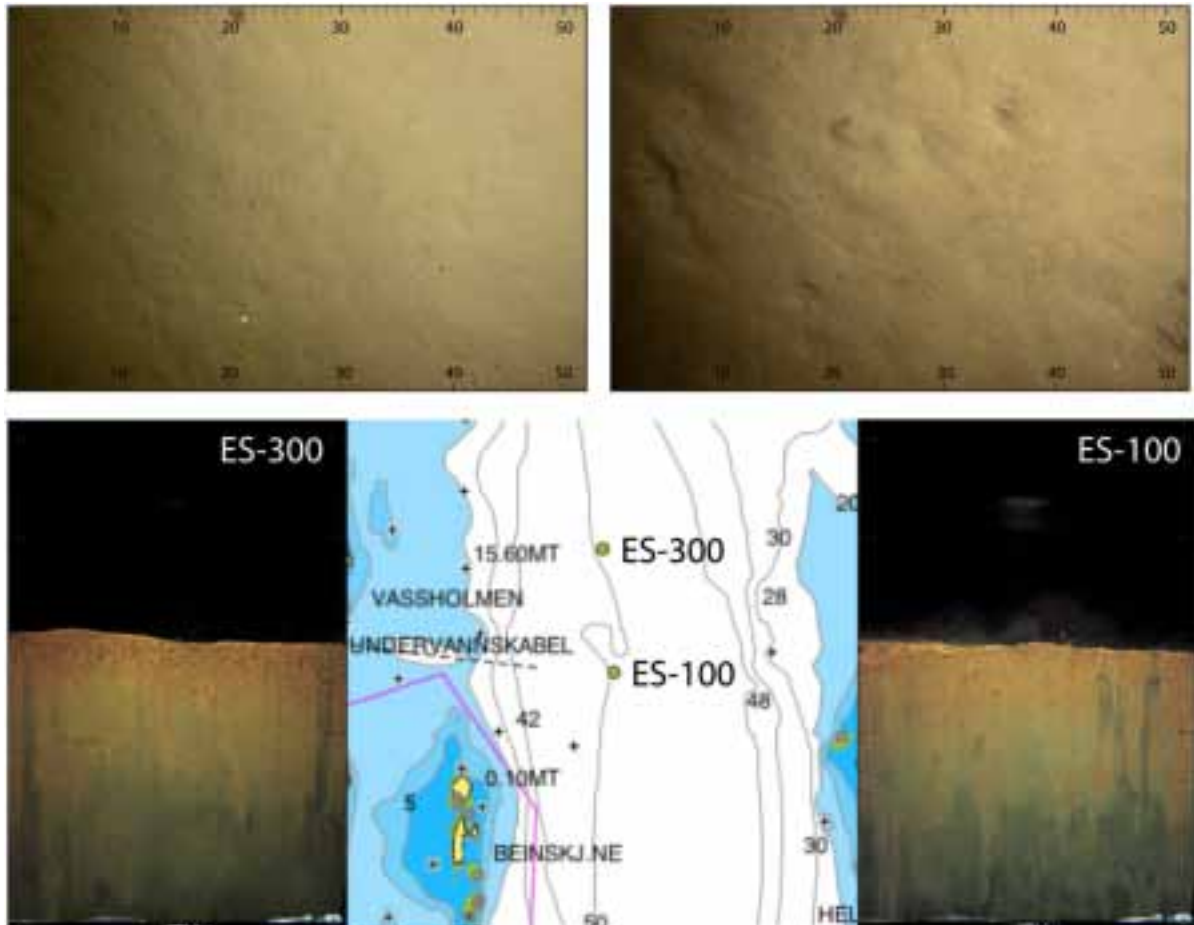
Enga renseanlegg har sitt utløp på ca 45 m dyp langs strandlinjen mot indre Sandefjordsfjorden. Kart i Figur 13 viser et rør (stiplet linje) med utløp på fjellbunn i skråningen ovenfor stasjon ES-100. Eksempelbilder fra sedimentoverflaten og nede i sedimentet viser at det er god tilgang på oksygen i bunnvannet; spor fra bunnfauna finnes på sedimentoverflaten og oksiderte forhold noen centimeter ned i sedimentene gir stasjonene god BHQ-status (Figur 13 og Tabell 3).

Figur 13. Enga renseanlegg. Kart med undersøkte stasjoner; posisjon (sirkel), status (farge på sirkel). Sedimentoverflatebilde (SSI) og sedimentprofilbilde (SPI) fra stasjon ES-300 (t.v.) og ES-100 (t.h.).

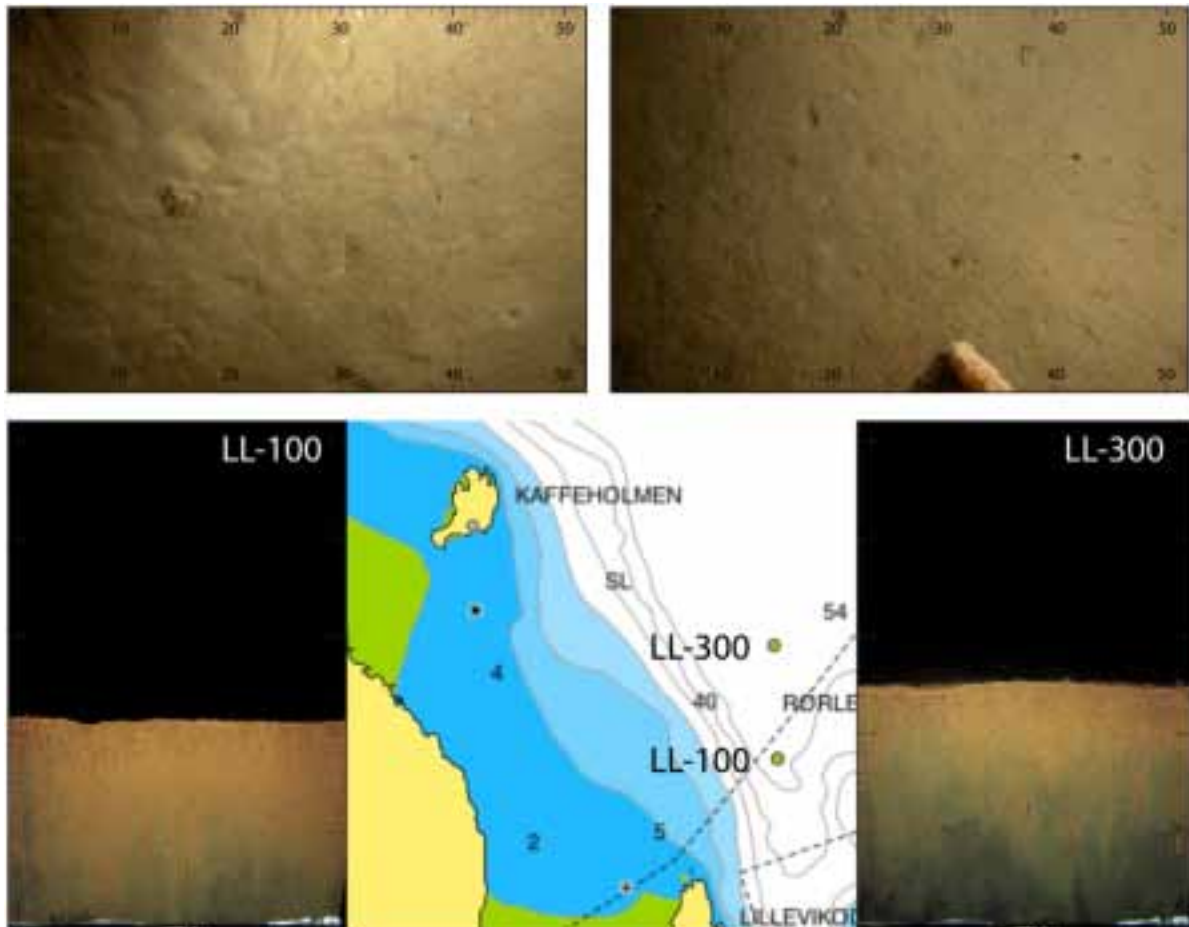
Lillevik rensanlegg ligger på vestsiden av Larviksfjorden. Kart i Figur 14 viser et rør (stiplet linje) som går rett over fjorden. Etter rådslaging med folk fra kommunen ble utslippspunktet bestemt til å ligge på ca 40m dyp i skråningen vest fra stasjon LL-100 som ligger på 54m, mens LL-300 ble plassert noe dypere (64m). Eksempelbilder fra sedimentoverflaten og nede i sedimentet viser at det er god tilgang på oksygen i bunnvannet; bunnfauna på sedimentoverflaten og oksiderte forhold noen centimeter ned i sedimentene gir stasjonene god BHQ-status (Figur 14 og Tabell 3).

Figur 14. Lillevik rensanlegg. Kart med undersøkte stasjoner; posisjon (sirkel) og status (farge på sirkel). Sedimentoverflatebilde (SSI) og sedimentprofilbilde (SPI) fra stasjon LL-100 (t.v.) og LL-300 (t.h.).

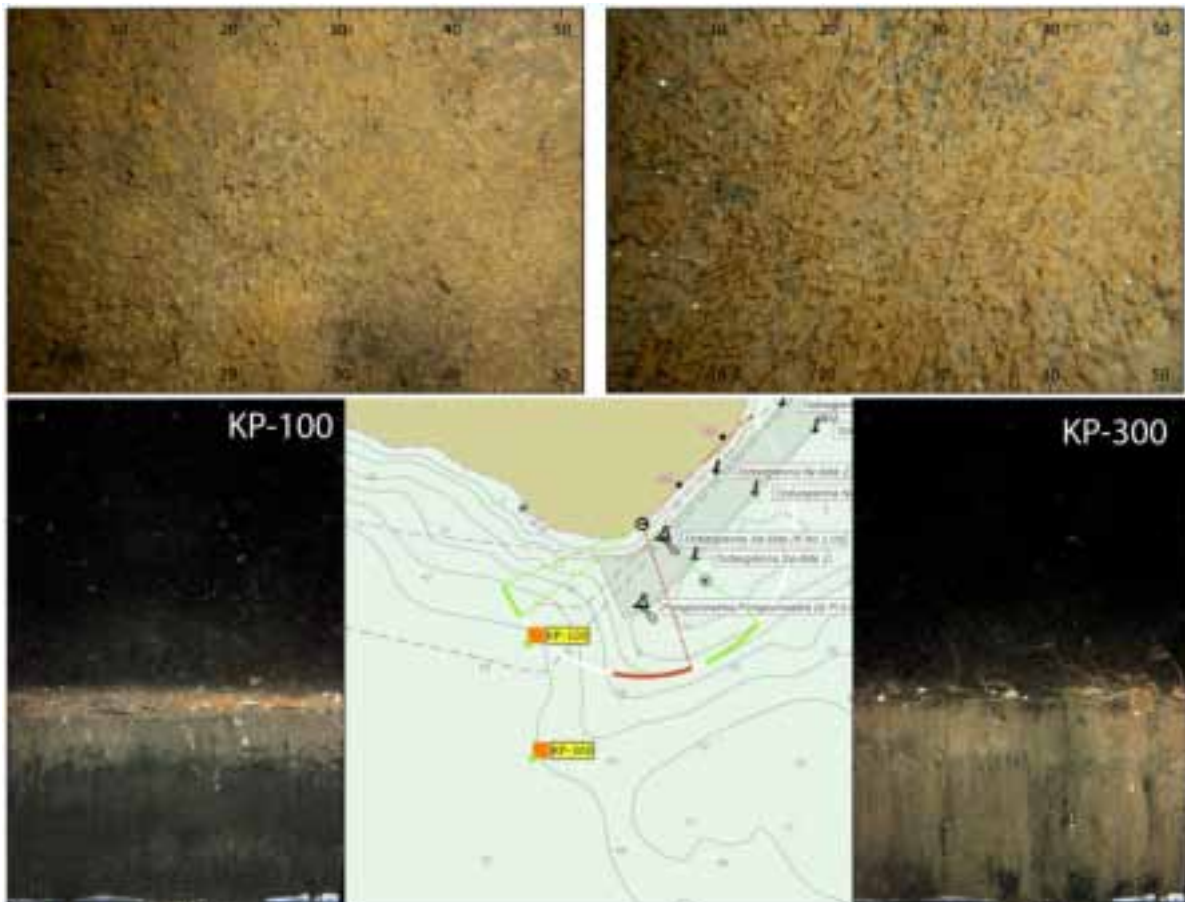
Knarrdalstranda rensanlegg har sitt utløp på ca 40 m dyp sør for kanalen til Porsgrunn havn hvor det er stor tilførsel av ferskvann fra Skienselva til Frierfjorden. Kartet i Figur 15 viser flere rør (stiplede linjer), rensanleggets utløp ligger på fjellbunn i skråningen ovenfor stasjon KP-100 på 50m dyp, og med stasjon KP-300 litt lenger ut på 55m. Eksempelbilder fra sedimentoverflaten og nede i sedimentet viser dårlig tilgang på oksygen i bunnvannet; rik forekomst av *Beggiatoa* (hvite tråder) på sedimentoverflaten, begrenset med bunnfauna på sedimentene og mark som bygger rør noen centimeter ovenfor sedimentoverflaten gir begge stasjonene dårlig BHQ-status (Figur 15 og Tabell 3). Stasjon BC-1 i Frierfjorden som har blitt undersøkt mellom 2007-2011 viser lave oksygen konsentrasjoner (<2ml/L) på dyp større enn ca. 50m), se Figur 16.

Figur 15. Knarrdalstranda rensanlegg. Kart med undersøkte stasjoner, posisjon (grønn sirkel) og status (orange firkant). Sedimentoverflatebilde (SSI) og Sedimentprofilbilde (SPI) bilder fra stasjoner KP-100 (TV) og KP-300 (TH).

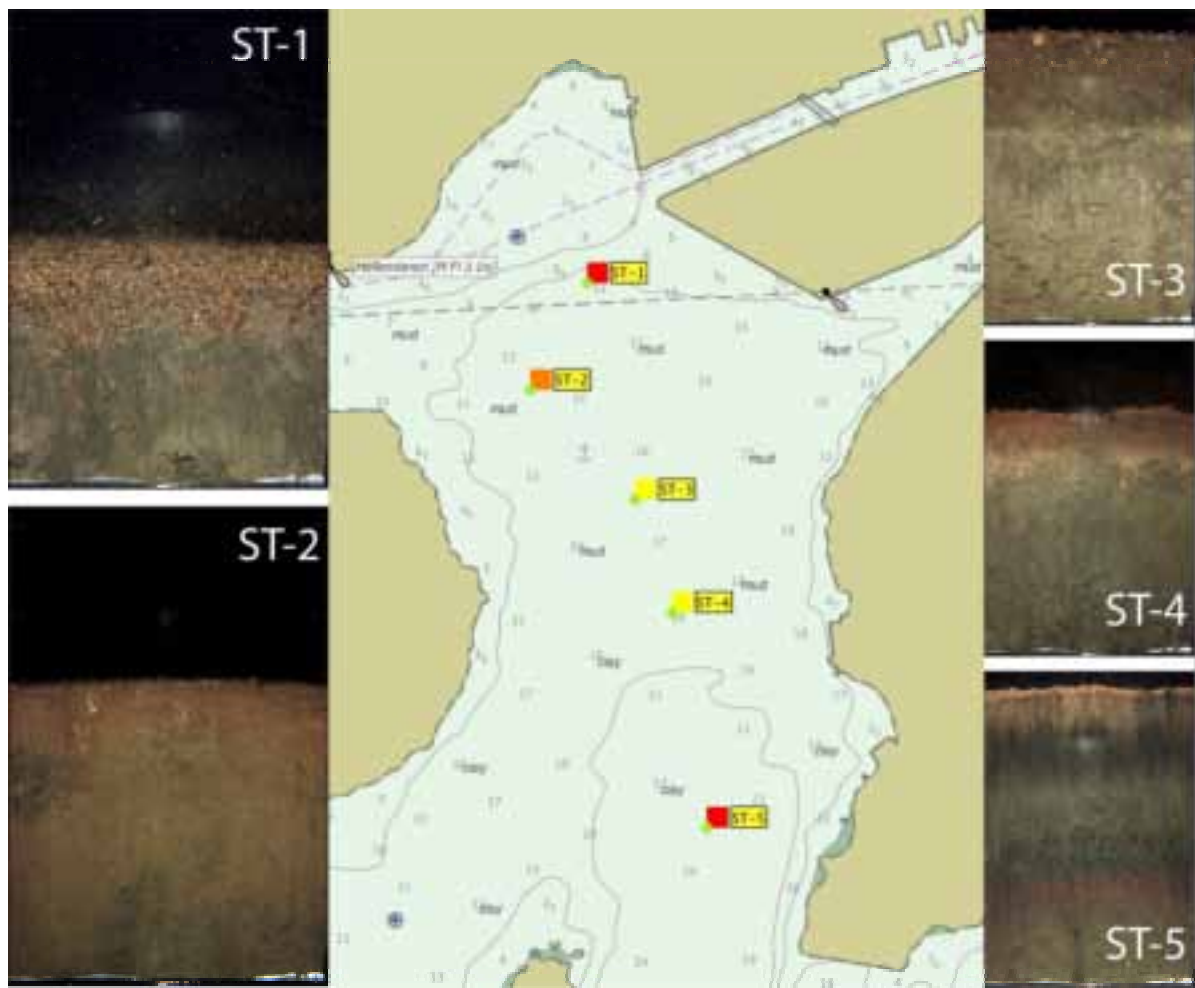
Undersøkelser med SPI-kamera i 2012 utenfor Tista har vist at det er mye flis i sedimentene i området øst for Brattøya, se Figur 17 nedenfor. Tista har sitt utløp øst for Brattøya lengst nord i Iddefjorden og stasjonen nærmest utløpet hadde i 2012 meget dårlig tilstand. Det er reist spørsmål om hvorvidt disse kontaminerte sedimentene bidrar til brunfargen som opptrer i vannet i fjorden. Litt lenger sør var tilstanden noe bedre, og stasjonene ble klassifisert med Dårlig til Mindre god tilstand. I det dypeste området, vest for Rødnebbene er det ofte dårlige oksygenforhold og der var sedimentkvaliteten følgelig meget dårlig.

Figur 17. SPI-stasjoner med fargekode for stasjonens BHQ-status (Benthic Habitat Quality) og sedimentprofiler. Grønn punkt indikerer plassering, kvadrat indikerer status og gult skilt stasjonsnavn i dybdegradient fra Tistas utløp mellom 10 og 22 meters dyp 23. mai 2012.

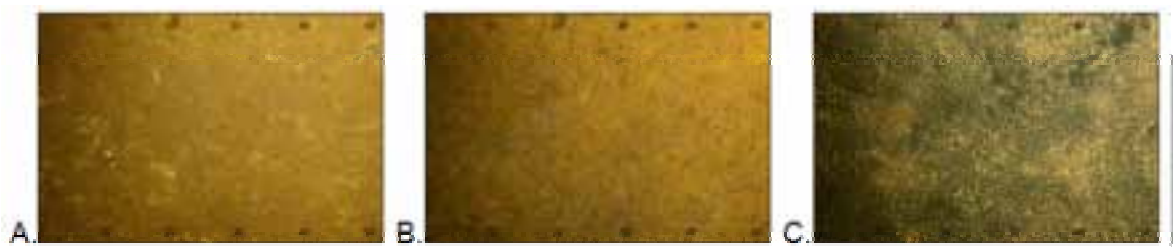
Figur 18. Sedimentoverflatebilder fra stasjonene A. ST-2, B. ST-4 og C. ST-5 i gradient mellom 13 og 22 meter fra Tista utløp med plasser i henhold til Figur 17. På stasjon ST-1 og ST-3 savnes bildeinformasjon grunnet dårlig sikt i mørkt humusrikt vann (ST-1) og oppvirvling av løst materiale fra bunn (ST-3).
