Drikkevannskilden Rore – vurdering av akrylamidutslipp fra vannverket og tilstand etter flommen i 2015

Tittel Drikkevannskilden Rore – vurdering av akrylamidutslipp fra vannverket og tilstand etter flommen i 2015	Løpenr. (for bestilling) 6943-2015	Dato 5.1.2016
	Prosjektnr. Undernr. 15251	Sider 23
Forfatter(e) Atle Hindar, Rolf Høgberget og Liv Bente Skancke	Fagområde Eutrofi	Distribusjon Åpen
	Geografisk område Aust-Agder	Trykket NIVA
Oppdragsgiver(e) Grimstad kommune		Oppdragsreferanse Kontrakt 29.5.2015

Title: The drinking water source Lake Rore – validation of acrylamide data of waterwork effluents and the water quality situation after the 2015 flood.

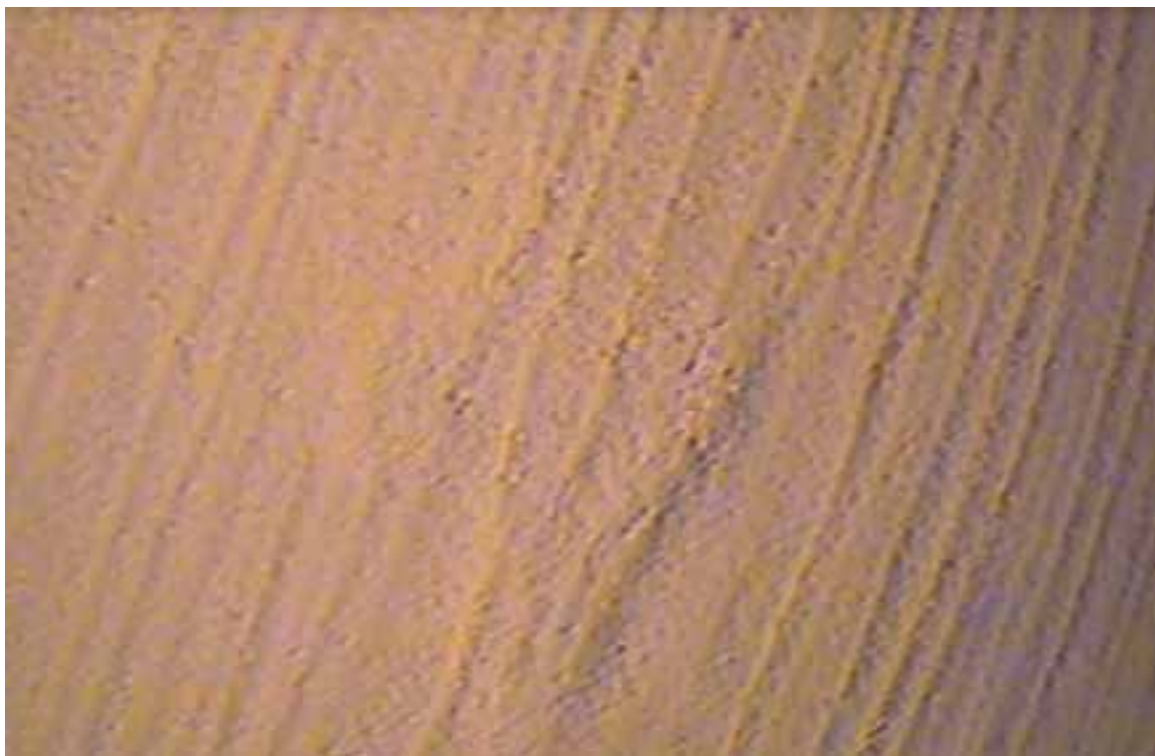
Videobildene viste spor av gjennomført spyling ved at det var parallelle spor på sedimentoverflaten i retning fra utslippsstedet og et lite stykke utover (*Figur 4*). Sedimentet ved utslippsstedet så også ut til å være påvirket av lyst slam, men slamlaget var tynt og kunne ikke skjule partikkelstrukturer på den naturlige innsjøbunnen. Den lyse okerfargen på disse opptakene er reell og indikerer at det kunne være et innslag av jern i partikulær form fra avløpsvannet. Mot den lyse bakgrunnen var sedimentstrukturene noe mer iøynefallende ved utslippsstedet (*Figur 5-Figur 6*), men ellers ikke mulig å skille fra referanseområdet (*Figur 7-Figur 8*).

Figur 4. Parallelle spor på sedimentoverflaten 5-10 meter utenfor utslippspunktet (video 2.56 min; EU89: L 8.5546, B 58.3610).

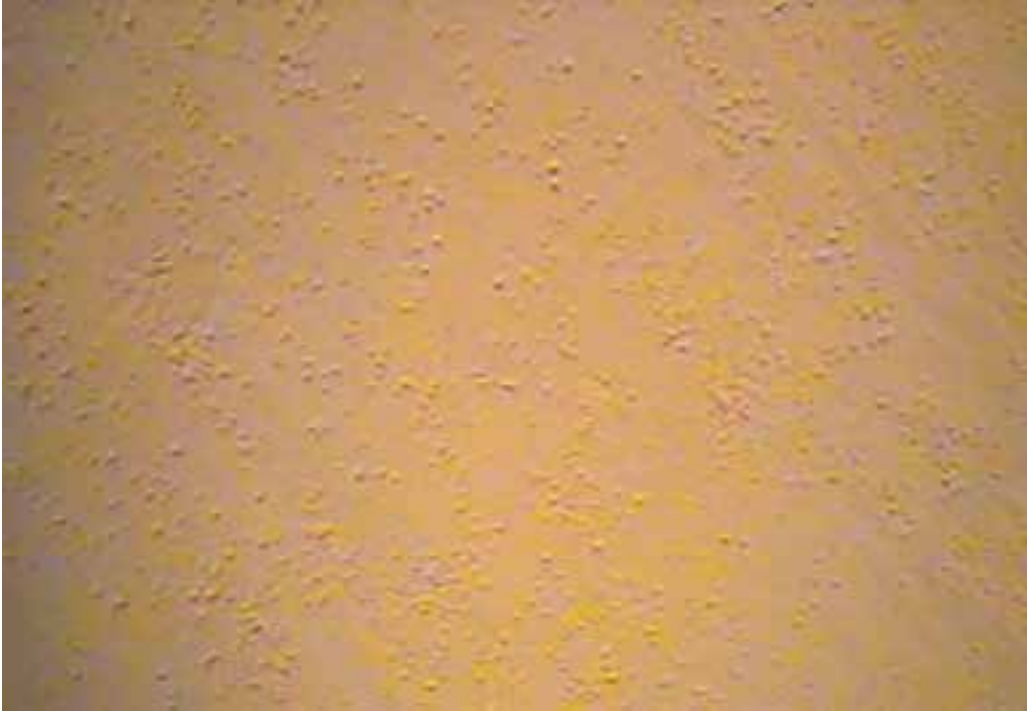
Figur 5. Strukturer på sedimentoverflaten utenfor utslippsstedet (video 3.32 min; EU89: L 8.5544, B 58.3611).

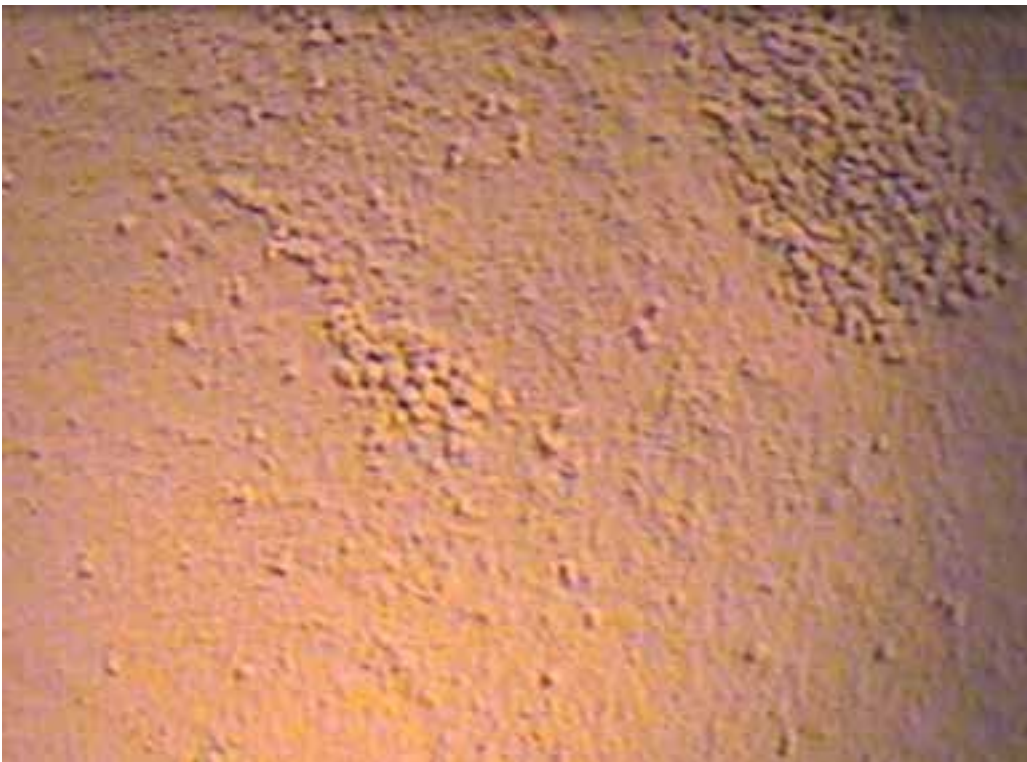
Figur 6. Strukturer på sedimentoverflaten utenfor utslippsstedet (video 6.23 min; EU89: L 8.5542, B 58.3610).

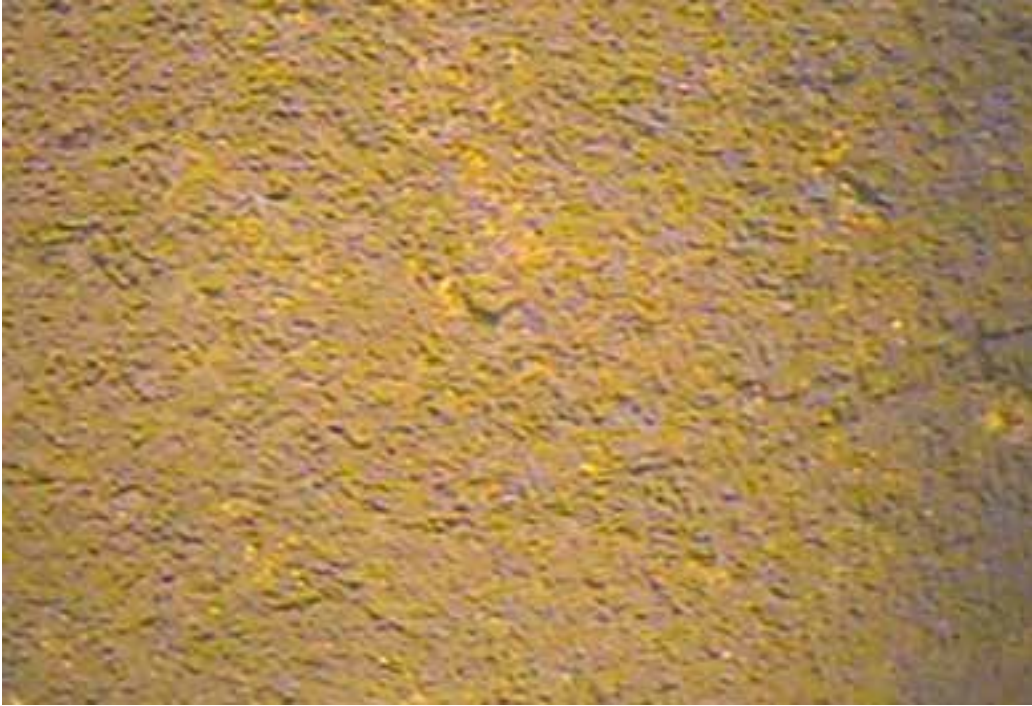
Figur 7. Strukturer på sedimentoverflaten i referanseområdet (REF video 21.28 min; EU89: L 8.5594, B 58.3631).

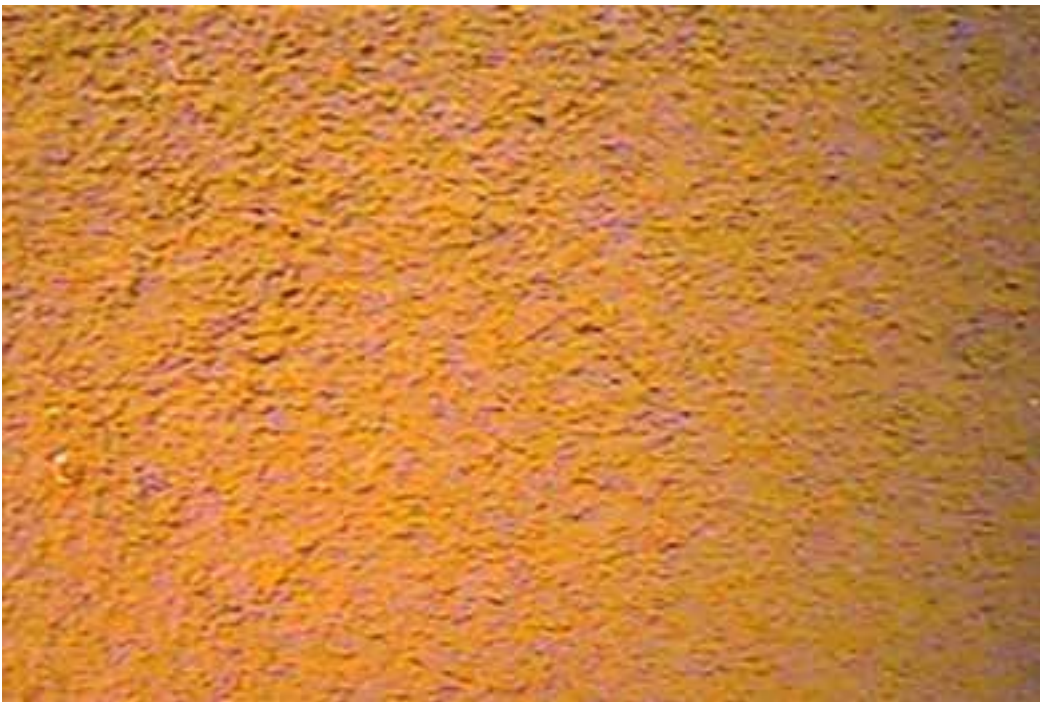
Figur 8. Strukturer på sedimentoverflaten i referanseområdet (REF video 22.31 min; EU89: L 8.5596, B 58.3632).

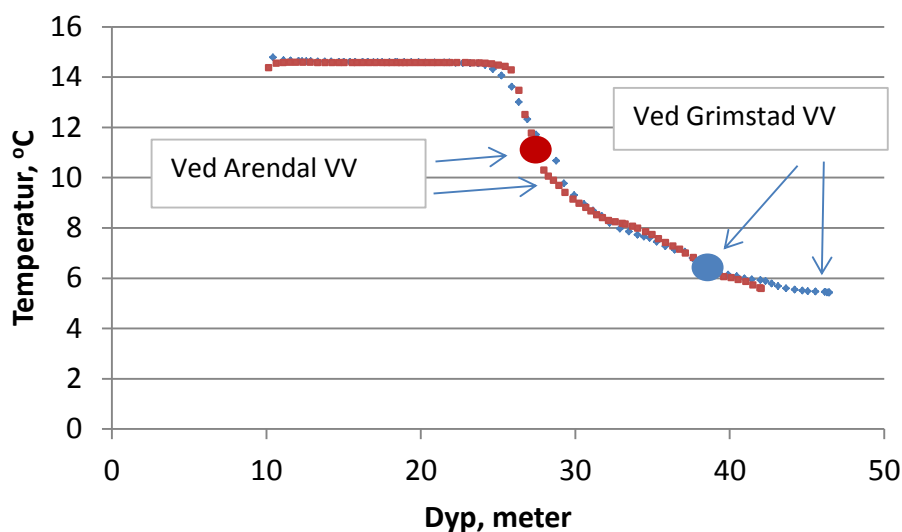
Som figuren viser, lå vanninntaket til Arendal vannverk helt i øvre del av termoklinen og kun 2 meter under det sirkulerende vannlaget denne dagen. Hadde flommen kommet noen få uker seinere, ville sannsynligvis termoklinen ha ligget under inntaksdypet. Inntaksdypet til Grimstad vannverk lå derimot langt under termoklinen denne dagen.

Figur 10. Temperaturgradienter i Rore ved Grimstad og Arendal vannverk. Termoklinområdet er i området 25-30 meter. Vanninntakene (indikert med ringer) er på 38 meters dyp ved Grimstad vv og på 27 meter ved Arendal vv.

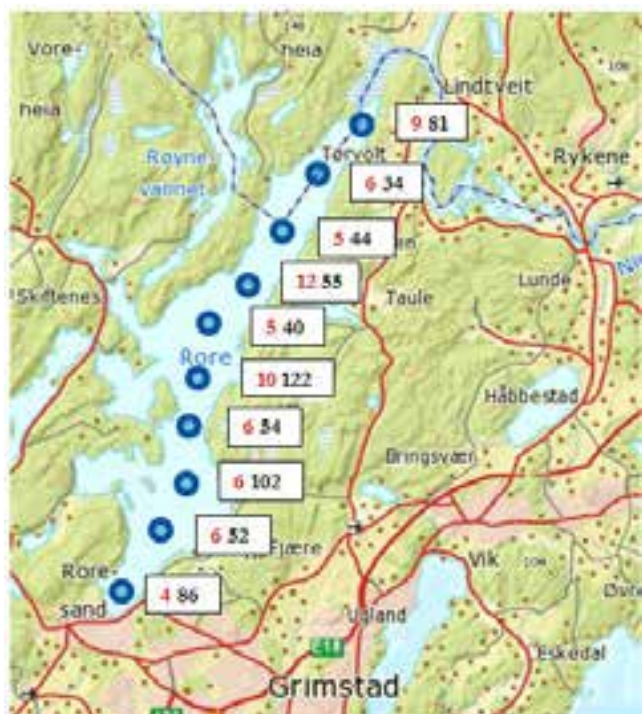
Resultater av bakterieprøvene (Figur 12) viser at Rore var påvirket av koliforme bakterier (34-122 MPN/100 mL) og *E. coli* (4-12 MPN/100 mL) på hele strekningen fra Bjorsund til Roresanden. Disse bakteriegruppene, spesielt *E. coli*, er indikatorer på fersk fekal forurensning. Prøvene ble tatt i overflaten, men en må regne med at hele det sirkulerende overflatelaget fra null til 24-25 meter var påvirket. Det var en svak tendens til lavere *E. coli*-tall mot Roresanden, men motsatt tendens for koliforme bakterier. Vi velger å tolke dette som at det ikke var noen klar forskjell i lengderetningen fra Bjorsund til Roresanden.

Ved vannverksinntakene ble det verken registrert intestinale enterokokker (< 1 cfu/100 mL) eller *E. coli* (< 1 MPN/100 mL), og antall koliforme var begge steder 3 MPN/100 mL. Dette er klart lavere bakterietall enn de som ble funnet regionalt i overflaten, og viser at termoklinen på dette tidspunktet var en god hygienisk barriere.

Figur 12. Konsentrasjon (most probable number/100 mL) av bakterier i Rore den 23.9.2015. Tall i rødt til venstre er *E. coli*, mens tall til høyre er koliforme bakterier. Inntaket til Grimstad vannverk ligger litt sør for punktet med bakterietallene 6,52 i figuren, mens inntaket for Arendal vannverk ligger mellom punktene 6,34 og 5,44.
