# Optimalisering av silikatdosering i Vest-Agder

Tittel Optimalisering av silikatdosering i Vest-Agder	Løpenr. (for bestilling) 7055-2016	Dato Juni 2016
	Prosjektnr. Undernr. 15331	Sider Pris 35
Forfatter(e) Rolf Høgberget	Fagområde Tiltak mot forsuring	Distribusjon Fri
	Geografisk område Vest-Agder	Trykket NIVA

# **Optimalisering av silikatdosering i Vest-Agder**

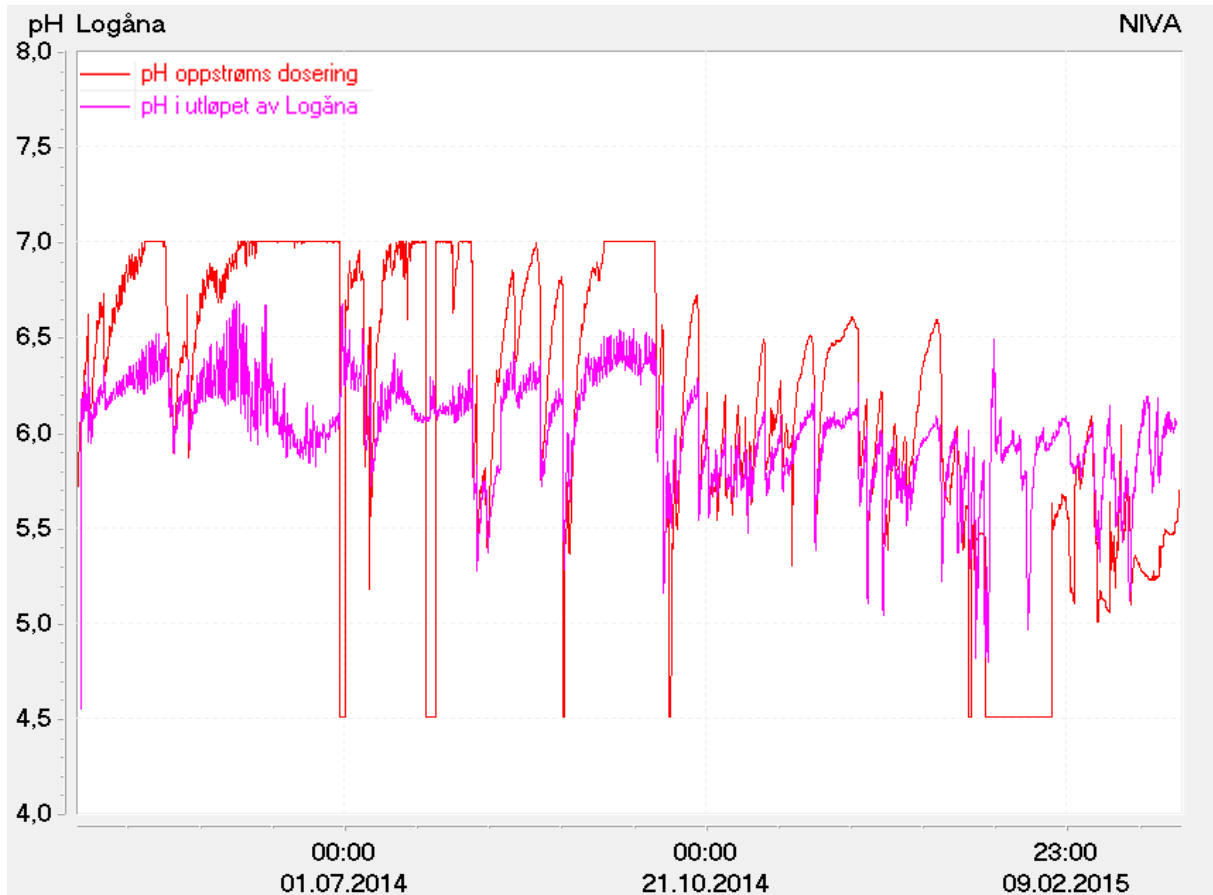
pH-loggen fra anlegget viser liten sammenheng med dataene hentet fra pH-loggeren plassert nedstrøms doseringen, **Figur 3**. I lange perioder viste loggedata høyere pH oppstrøms enn nedstrøms. Det er lite sannsynlig at dette var tilfellet, da det ikke er tilførsler fra sidefelter mellom de to punktene som potensielt kan øke pH i elva. Ved eventuell dosering, vil pH øke nedstrøms doseringspunktet. Dersom pH er feil kalibrert, eller andre mangler bidrar til for høye verdier, vil vannglass-dosene bli for lave.

**Figur 3.** pH oppstrøms anlegget og ved utløpet av Logåna. Det er svært dårlig samsvar mellom disse pH-verdiene, og pH er tilsynelatende hovedsakelig lavere etter dosering. pH > 7 og < 4,5 måles ikke.

- Vedlikeholdet av pH-måleren som benyttes til beregning av prosessignalet bør forbedres ved hyppigere rensing og kalibrering av sensoren.

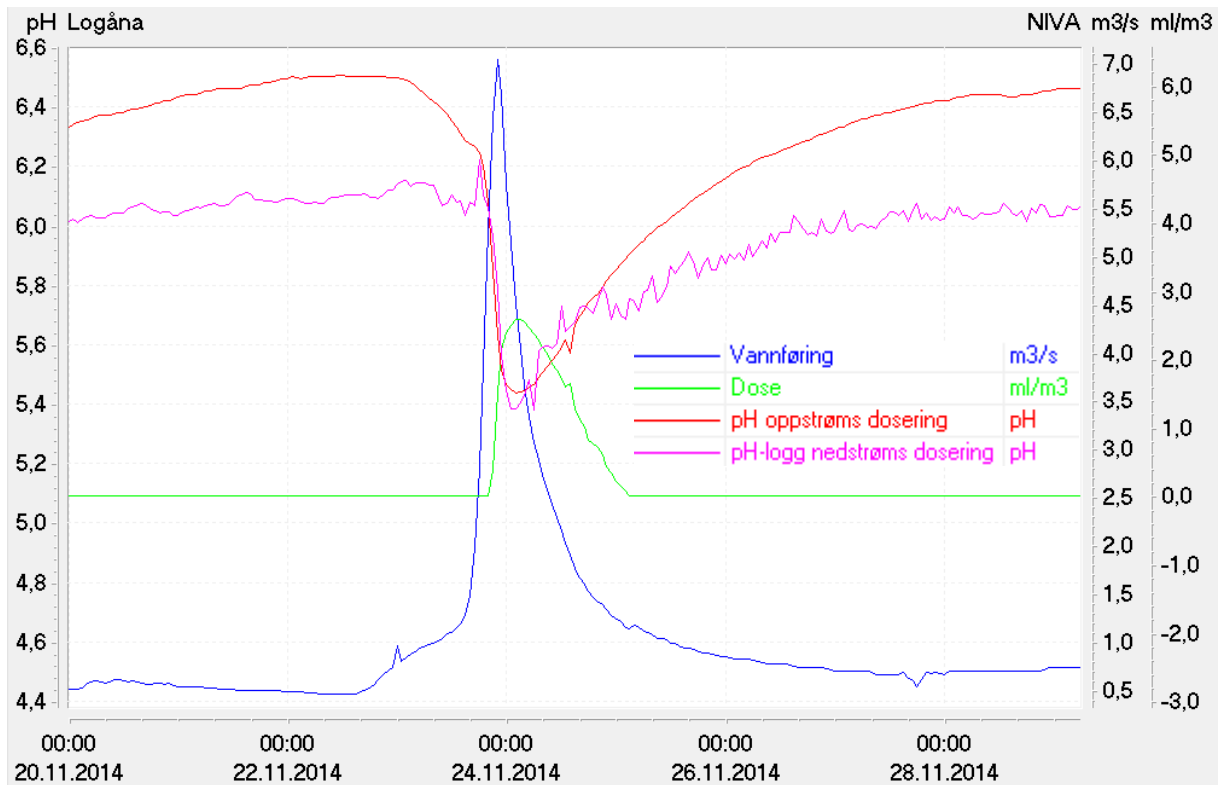
Når flom bringer med seg surt vann, skal anlegget dosere til pH 5,9. Dataene viser at dette ofte ikke var tilfellet. Dosene overskred sjelden ca. 3 ml vannglass/m<sup>3</sup>, (ca. én mg SiO<sub>2</sub>/l). Eksempel på et typisk flomforløp er gitt i **Figur 4**. Dosene er ikke engang tilstrekkelige til å øke pH nedstrøms anlegget, langt mindre immobilisere labilt aluminium (LAl). Doseringstabellen som er grunnlag for **Figur 1** tilsier 4,7 ml/m<sup>3</sup> for å heve pH fra 5,4 til 5,9.

**Figur 4.** pH oppstrøms og nedstrøms Logåna doseringsanlegg, vannføring og dosene med vannglass ved flom. Dosene var alt for lave til å heve pH og avgifte aluminium.

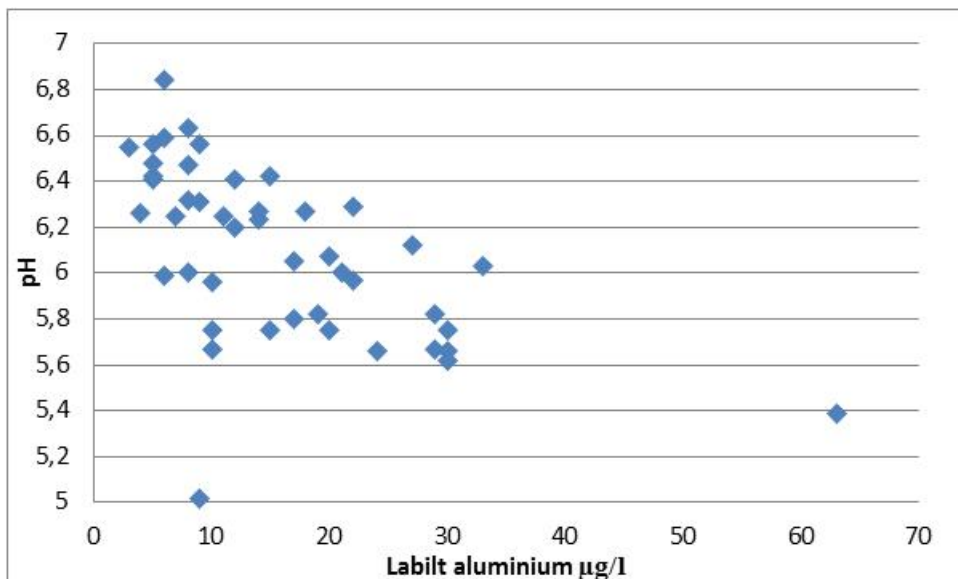
Ved utløpet var konsentrasjonen av LAl under 30-35 µg/l, nesten uavhengig av pH. Eksempelvis ble det målt høye LAl-verdier ved pH>6,0 **Figur 6**. Som beskrevet i metodekapittelet hersker det usikkerhet omkring tolkningen av LAl-verdiene fordi Al-Si-komplekser potensielt kan registreres som LAl. 50 % av tilrenningen tilføres nedstrøms doseringsanlegget. Dette bidrar også til å øke LAl-konsentrasjonen, se **Figur 7**.

**Figur 6.** Forholdet mellom labilt Al (LAl) og pH i utløpet av Logåna. LAl er nesten alltid under ca. 30-35 µg/l uansett surhetsgrad. Høy LAl ved pH over 6,0 kan skyldes at Al-Si-komplekser registreres som LAl i den kjemiske analysen

Forholdene omkring lavmolekylære positivt ladete Al-Si-komplekser og hvilke effekter disse har på fisk kan ha stor betydning for doseringsbehovet. Dette er forhold som er lite kjent, men som bør utredes.

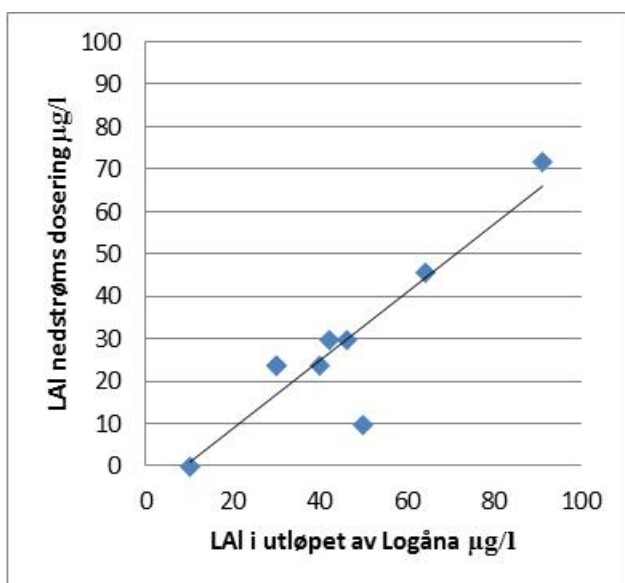
**Figur 7.** Sammenhengen mellom LAl nedstrøms doseringen og ved utløpet av Logåna. Konsentrasjonen av LAl øker med ca. 20 % ved utløpet.

Generelt gjelder at doseringen i Logåna må gi ønsket effekt i hele elveløpet. Doseringen må derfor økes i forhold til behovet ved doseringspunktet, og teoretisk fordobles på grunnlag av nedbørfeltets størrelse. Imidlertid viser kjemidata at faktoren antageligvis ikke behøver å være mer enn rundt 1,2, **Figur 7**. Dette bør imidlertid etterprøves.

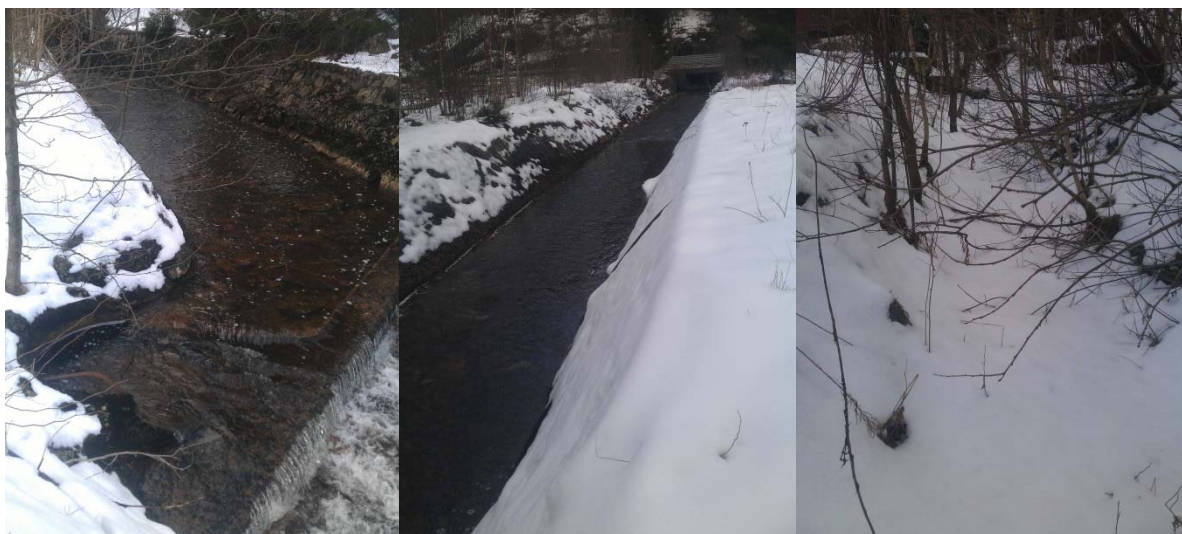
**Figur 9.** Inntaket til Songåna (til venstre), utsprengt kanal (i midten) og potensiell overløpskanal til Songåna (til høyre).

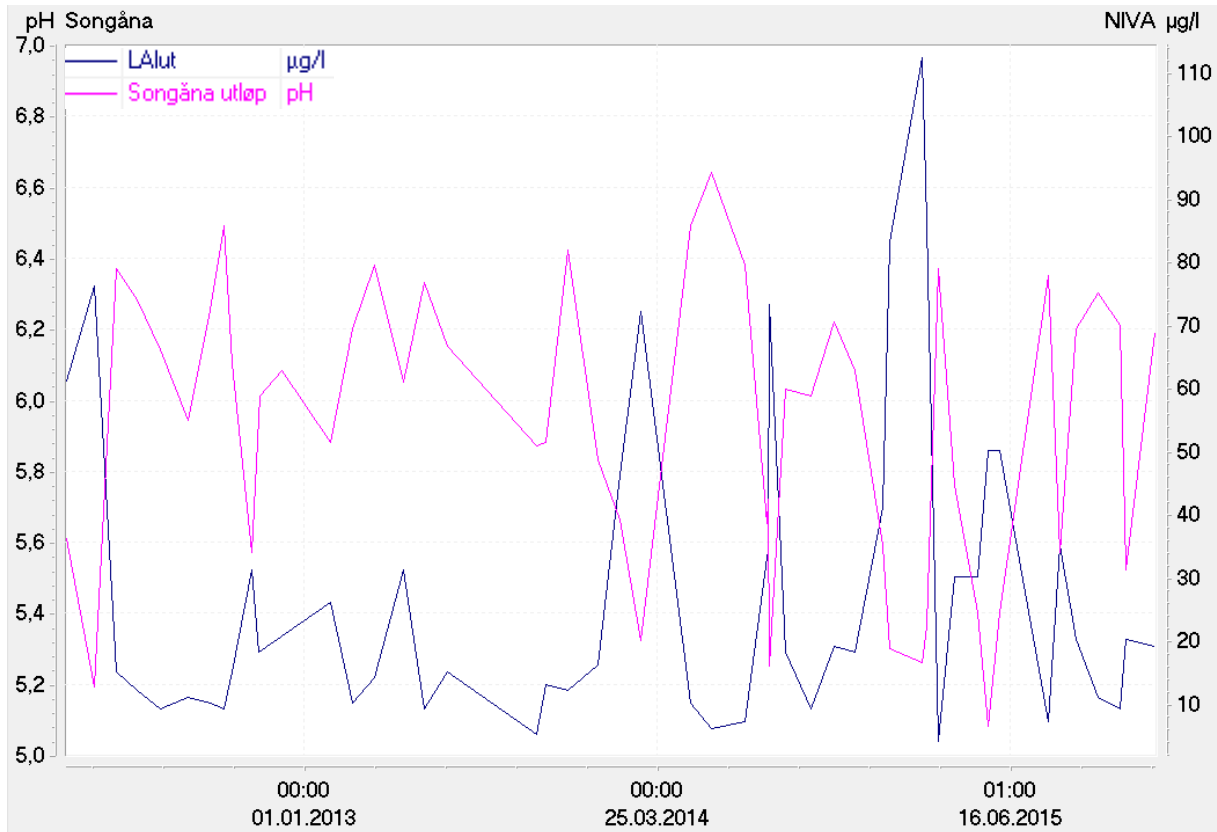
pH i utløpet av Songåna varierer mye (pH 5,1-6,6). Over 20 % av prøvene viser pH 5,4 eller lavere. Disse forholdene har tidvis mobilisert store mengder labilt aluminium (LAI), **Figur 11**. Det er en stor økning i LAI-konsentrasjon fra prøvetakingspunktet nedstrøms anlegget til utløpet (2,3 km). Basert på eksisterende kjemidata, er økningen gjennomsnittlig 90 %, **Figur 12**. Det er generelt god sammenheng mellom pH og LAI, men mindre god sammenheng mellom silikat og pH, **Figur 13**. Data fra pH-loggeren viser tydelig den varierende surhetsgraden i elva. Det er god korrelasjon mellom vannføring målt i Logåna og pH i utløpet av Songåna. pH avtar når vannføringen øker, **Figur 14**. Figuren viser også at doseringen fra anlegget var i utakt med pH ved utløpet.

**Figur 11.** pH og labilt aluminium (LAl) i utløpet av Songåna fra 2012 til 2016. Det er stor variasjon i både pH og LAl på prøvetakingstidspunktene. LAl-verdiene er ofte over akseptabel grense for laks, og noen ganger direkte skadelig, (Kroglund og Rosseland 2004).

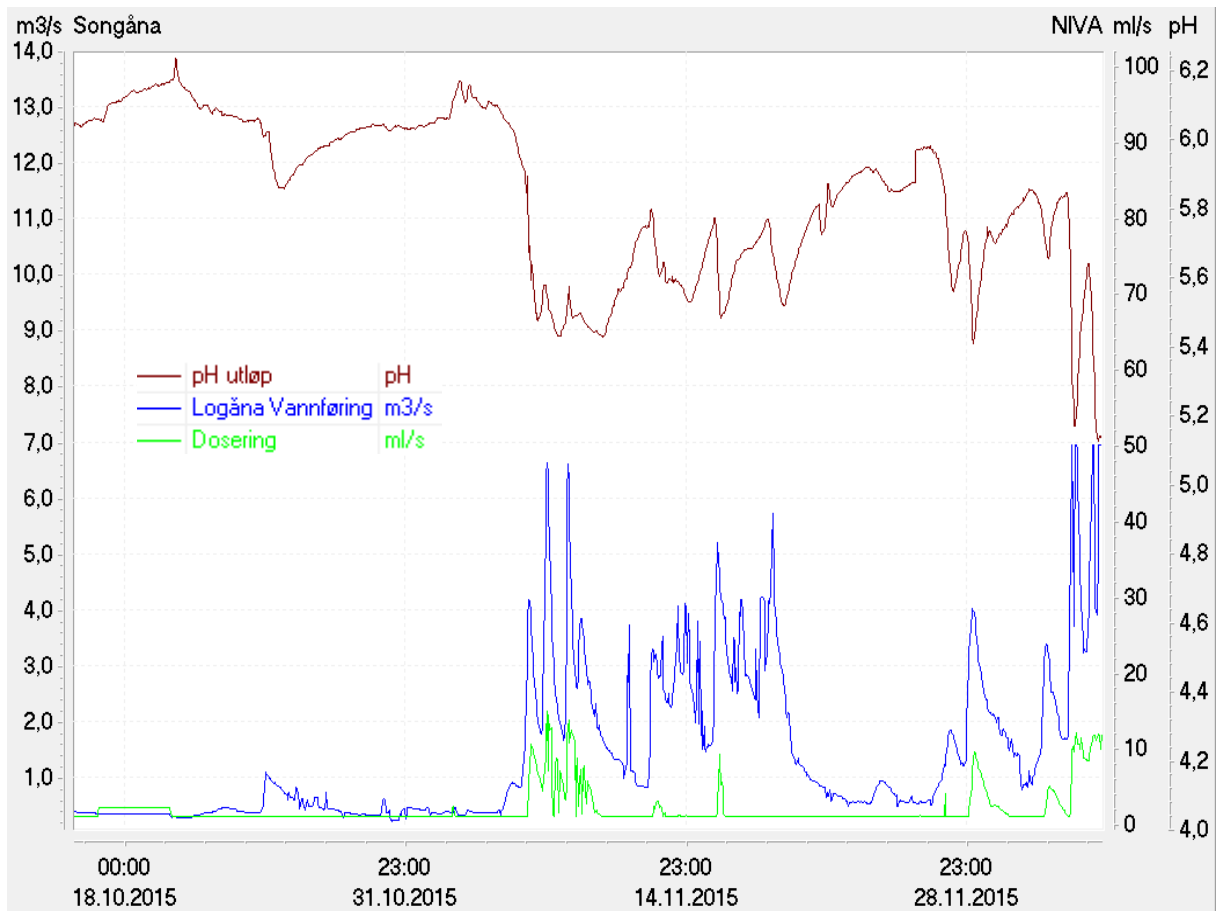
**Figur 14.** pH i utløpet av Songåna, doseringen fra vannglassanlegget og vannføring fra Logåna. Figuren viser en sterk sammenheng mellom pH og antatt vannføringsutvikling i elva. pH antar når vannføringen i Logåna øker. Dette viser at doseringen ikke er tilstrekkelig. Doseringen er heller ikke avstemt mot pH og vannføring.

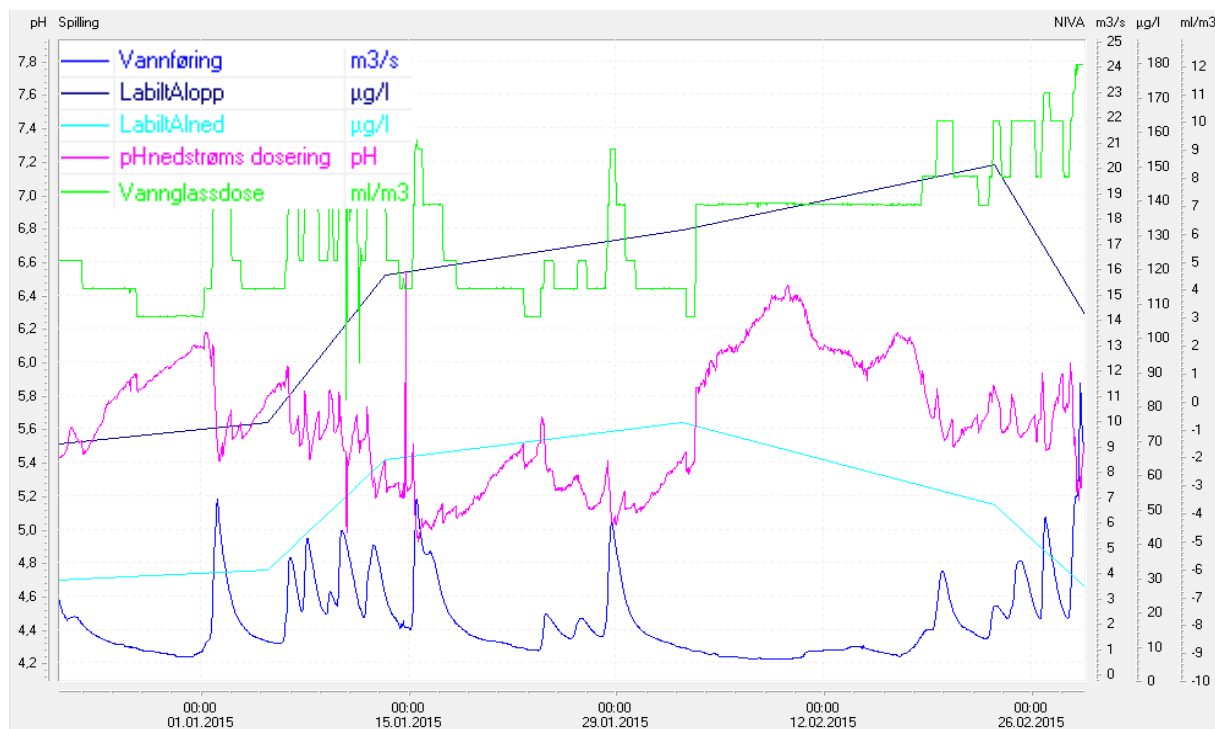
Det er dosert med høye vannglassdoser i forsøk på å holde konsentrasjonen av LAI på akseptabelt nivå. **Figur 21** viser hvordan doseringen førte til kompleksdannning av ca. halvparten av LAI-konsentrasjonen i bekken, og hvordan den vinteren 2015 måtte økes betraktelig for å unngå høye LAI-konsentrasjoner. Laboratorieanalyser av aluminiumsfraksjoner ble imidlertid foretatt alt for sjelden til å fange opp variasjoner i forhold til nedbør- og avrenningssituasjoner som påvirker vannkvaliteten.

**Figur 21.** Situasjonsbildet over to måneder med vannglassdosering i Spillingsbekken vinteren 2015. Dosene økte fra 4 til 9 ml vannglass/ $m^3$  (1,5 - 3,4 mg  $SiO_2/l$ ) uten at dette førte til tilstrekkelig reduksjon i LAl. Først ved 12 ml/ $m^3$  (4,5 mg  $SiO_2/l$ ) ble LAl-nivået redusert.

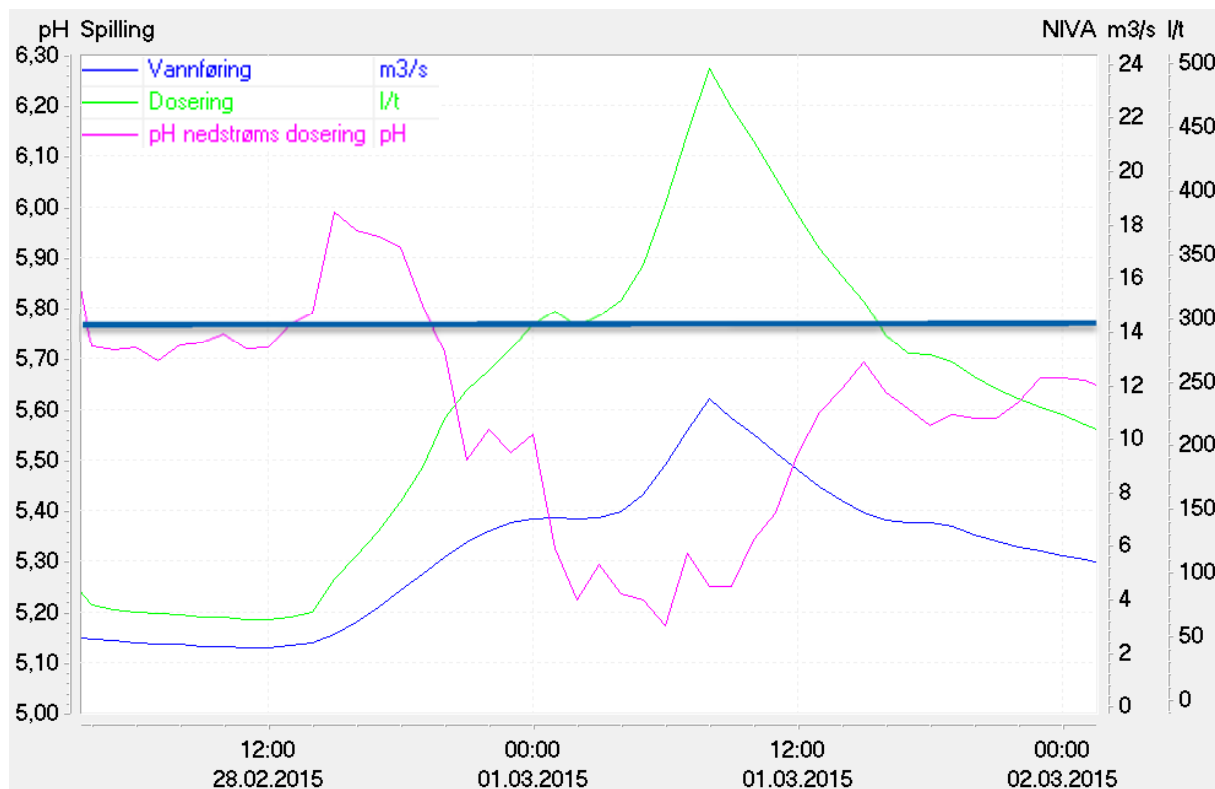
**Figur 24.** Vannføring, doseringssignal (dosering) og pH nedstrøms doseringen under stor flom i mars 2015. Doseringssignalet oversteg kapasiteten med 170 %. pH ble meget lav. Blå horisontal markering er maksimum kapasitet.

- Doseringsskapiteten bør økes for å kunne gi riktige doser ved stor flom. **Figur 24** viser at doseringssignalet kan være langt høyere enn kapasiteten på anlegget.

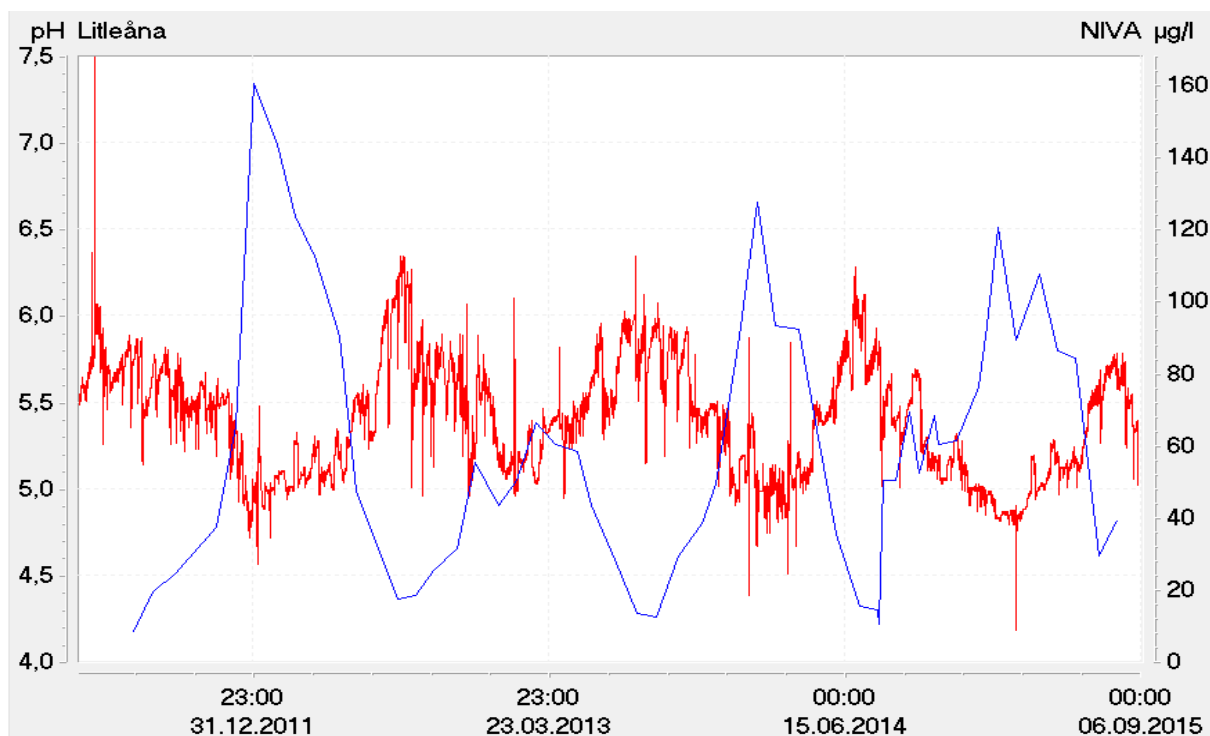
**Figur 28.** Labilt aluminium (Blå) og pH oppstrøms vannglassdoseringen (rod) ved Bjodland, Litleåna i tidsrommet 2011-2015. Elva har blitt gradvis surere. Sammenlign grafen med **Figur 26**.

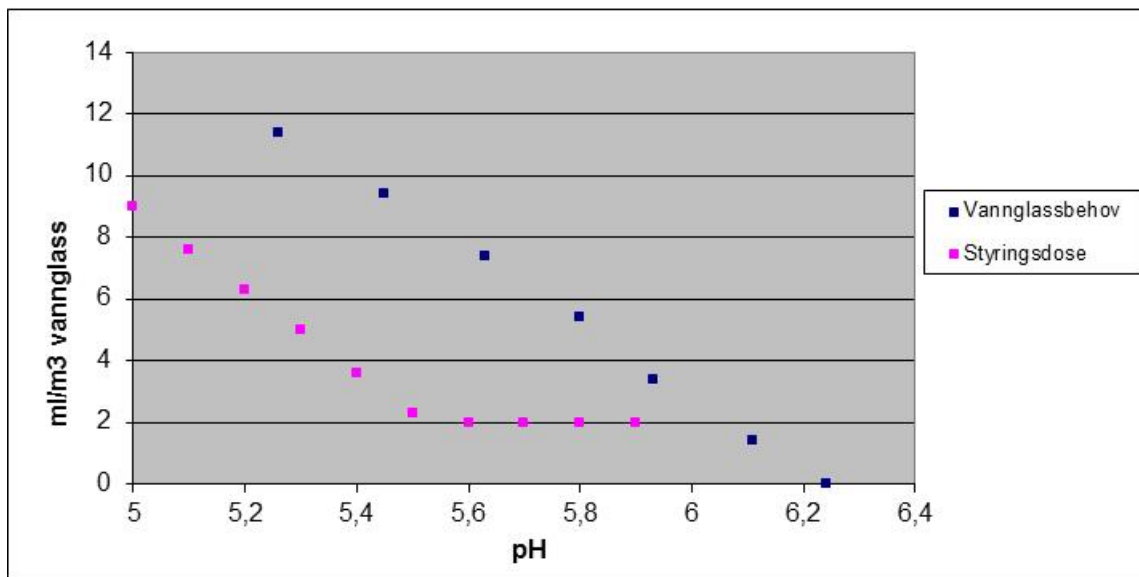
**Figur 32.** Styringsdosen som er programmert inn i pH-oppstrømsstyringen på Bjodland doseringsanlegg og titreringskurve med vann fra Litleåna. Behovet for vannglass er langt høyere enn programmert.
