# Bygging av ny E6 Frya-Sjoa. Bunndyrundersøkelser for å dokumentere bekkers økologiske tilstand etter Vannforskriften før og etter anleggsarbeid

| Tittel<br>Bygging av ny E6 Frya-Sjoa. Bunndyrundersøkelser for å dokumentere bekkers økologiske tilstand etter Vannforskriften før og etter anleggsarbeid | Løpenummer<br>7380-2019 | Dato<br>15. mars 2019 |

| Oppdragsgiver(e)<br>Statens vegvesen Region øst | Oppdragsreferanse<br>Janicke Haug |

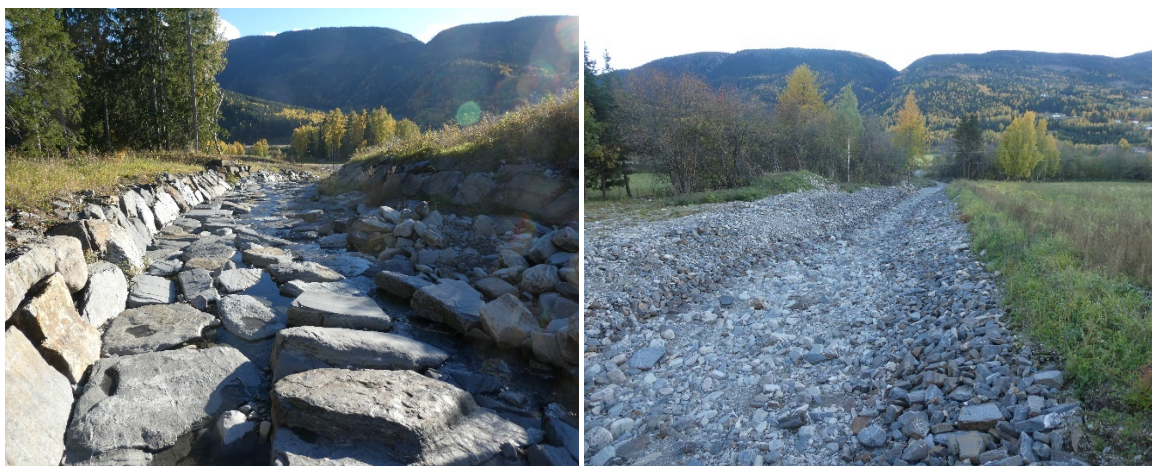
Feltarbeidet knyttet til denne rapporten bekreftet det siste. Den øvre stasjonen var i 2013 påvirket av flom, med trær og store erosjonssår i bekkeløpet. Stasjon Nedre Augla var i 2013 uten vann og hadde ifølge lokalfolk ikke hatt permanent vannføring dette året. I 2018 var både øvre og nedre Augla steinsatt og flomsikkert (**Figur 2**). Det var bra med vann på stasjonen Øvre Augla. Plastringen er her gjort med romslige mellomrom mellom store flate steiner, som trolig fungerer som feller for detritus og legger til rette for bunnsfaunaen. Også på sidene var det åpne mellomrom i plastringen som kan antas å fremme re-etablering av kantvegetasjonen. Mer kantvegetasjon vil bidra til detritus (planterester og organiske partikler) som bunndyrfaunaen kan leve av. Det var imidlertid ikke mulig å ta prøver i disse mellomrommene nedi elveleiet, og bunndyrprøvene fra Øvre Augla ble derfor tatt rett oppstrøms der plastringen begynte. Rett oppstrøms betongkulverten under nye E6 forsvant vannet ned i undergrunnen. Strekningen nedstrøms er utformet som en utrettet og plastret flomkanal av sprengstein, der vannet gikk under bakkenivå. Det var derfor ikke mulig å ta bunndyrprøver fra Nedre Augla.

**Figur 2.** Stasjonene Øvre (venstre) og Nedre (høyre) Augla.

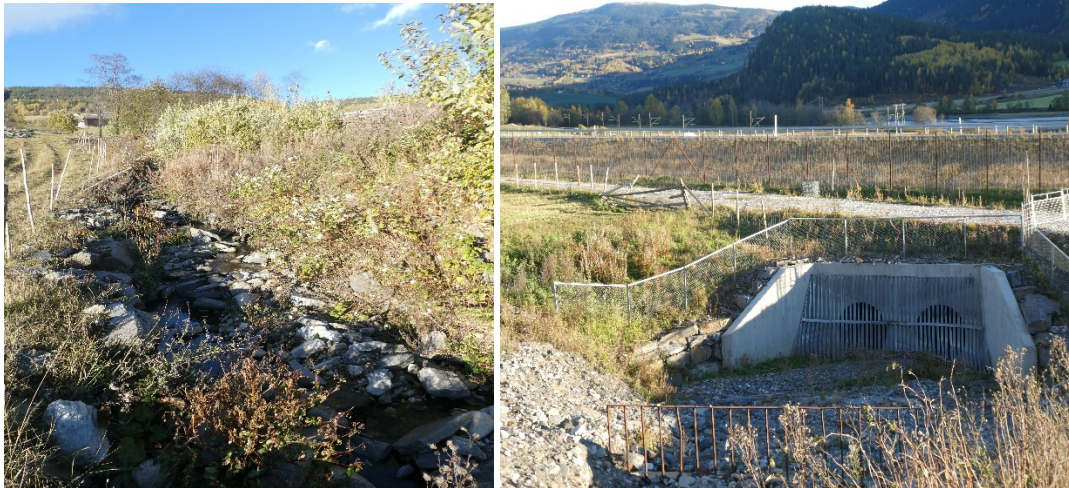
*Lauvåa* er del av bekkefeltet «Lågen sideelver Sør-Fron østsiden» (002-2302-R). Bekkefeltet er i Vannnett klassifisert til Moderat økologisk tilstand, basert på begroingsindeksen PIT og forhøyede nitrogenverdier, men det finnes ikke spesifikke data for Lauvåa. - Vi fant at også Lauvåa har vært grøftet, og lokalfolk oppga vannføringen som ustabil (**Figur 3**).

**Figur 3.** Bildene viser Øvre stasjon (venstre) og rett oppstrøms Nedre stasjon (høyre) i Lauvåa.

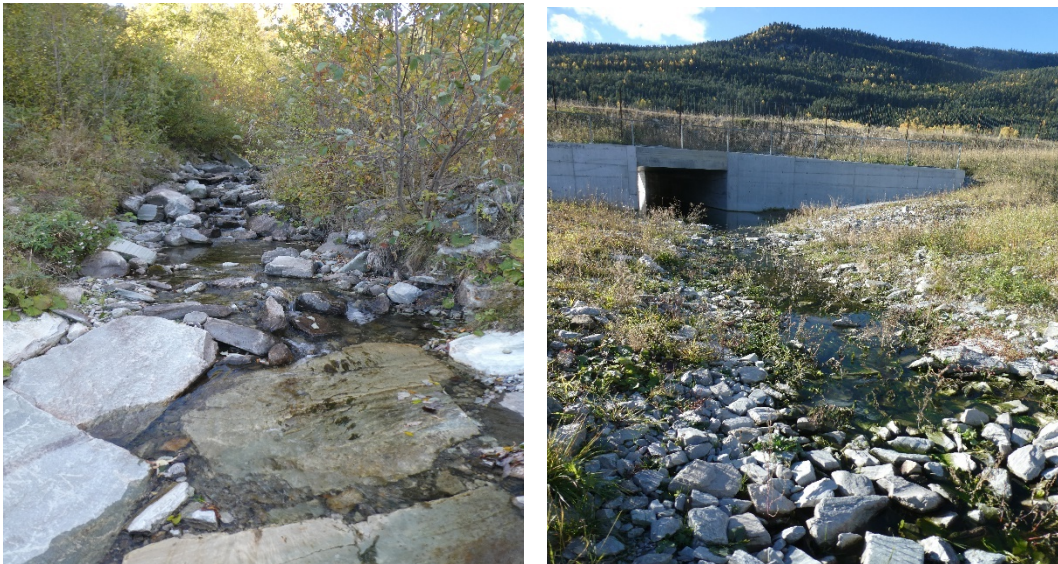
Vannforekomsten *Givra* på Vinstra (002-2206-R) er i Vann-nett typifisert som en middels kalkfattig klar elv på Østlandet. Økologisk tilstand er estimert til God, men det finnes ikke data for åa hverken i Vannmiljø eller i Vann-nett. Åa er kraftig hydromorfologisk omformet i nedre deler, knyttet til forbygninger, flomvern og kanalisering. Oppsittere bekreftet at *Givra* har svært vekslende vannføring. Nedre deler, som går gjennom innmark og har vært grøftet fra gammelt av, er i perioder tørr. Stasjon Øvre *Givra* (GIV Ø; **Figur 4**, venstre) ligger i blandingsskog og hadde vann og gode forhold for prøvetaking ved samtlige feltbesøk. Stasjonen Nedre *Givra* (GIV N; **Figur 4**, høyre) ligger i flatt jordbrukslandskap umiddelbart nedenfor sementert kulvert under nye E6, og er blitt grøftet og steinsatt i forbindelsen med veitraseen. Det var akseptable prøvetakingsforhold i 2012 og 2018, men stasjonen var helt uttørket høsten 2013. Det var også lite strøm på stasjonen, og mye grov sprengstein som var til et visst hinder for prøvetakingen.

**Figur 4.** Stasjonene Øvre (venstre) og Nedre (høyre) *Givra* ved Vinstra.

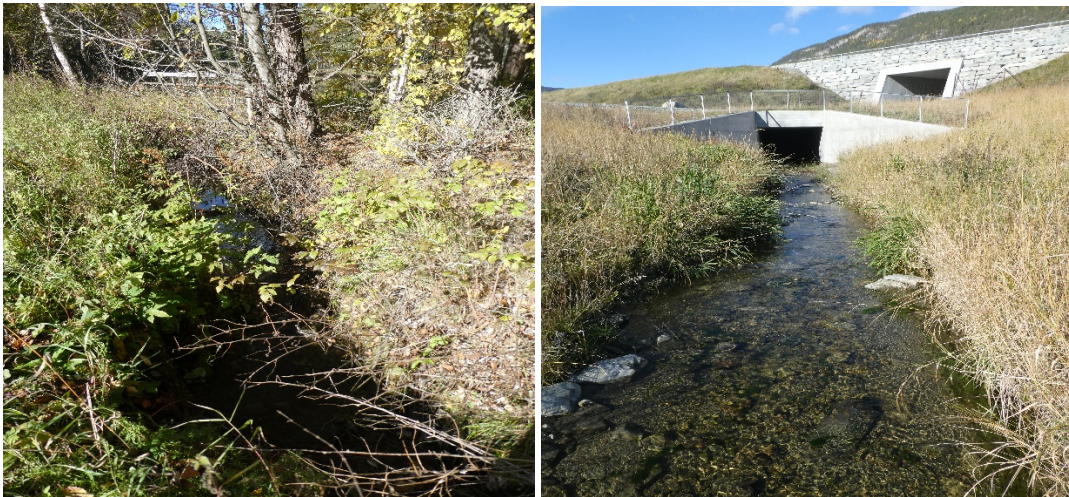
Kolobekken ved Sjoa er i Vann-nett oppgitt som del av bekkefeltet «Lågen, sidebekker Kvam Vest» (002-2210-R). Bekkefeltet står oppgitt med God økologisk tilstand, men dette er kun basert på ekspertvurderinger, og ingen data finnes for området eller for Kolobekken. På våre feltturer fremsto bekken som mindre omformet enn de øvrige, særlig stasjon Øvre Kolobekken (Figur 5, venstre), som gikk gjennom blandingsskog med noe flekkvis beitemark. Deler av skogen ble imidlertid hogd vinteren 2013, og den påfølgende høsten var det for lite vann på øvre stasjon til å ta prøver. Ved senere feltbesøk hadde begge stasjoner vann. Den nedre stasjonen var grøftet og steinsatt i 2018, men bunnen var dekket av stein av varierende størrelse, og lokaliteten hadde bra strømforhold med antatt gode miljøbetingelser for bunndyr.

**Figur 5.** Stasjonene øvre (venstre) og nedre (høyre) Kolobekken ved Sjoa.
