Problemkartlegging av tre kraftverk i Nitelva

Tittel Problemkartlegging av tre kraftverk i Nitelva	Løpenummer 7453-2020	Dato 14.01.2020
Forfatter(e) Asle Økelsrud, Jan-Erik Thrane, Markus Lindholm, Marthe Jenssen og James Sample	Fagområde Vassdragsreguleringer	Åpen
	Geografisk område Nitelva	Sider 45 + vedlegg

Oppdragsgiver(e) Vannområde Leira-Nitelva.	Oppdragsreferanse Line Gustavsen
	Utgitt av NIVA Prosjektnummer 190164

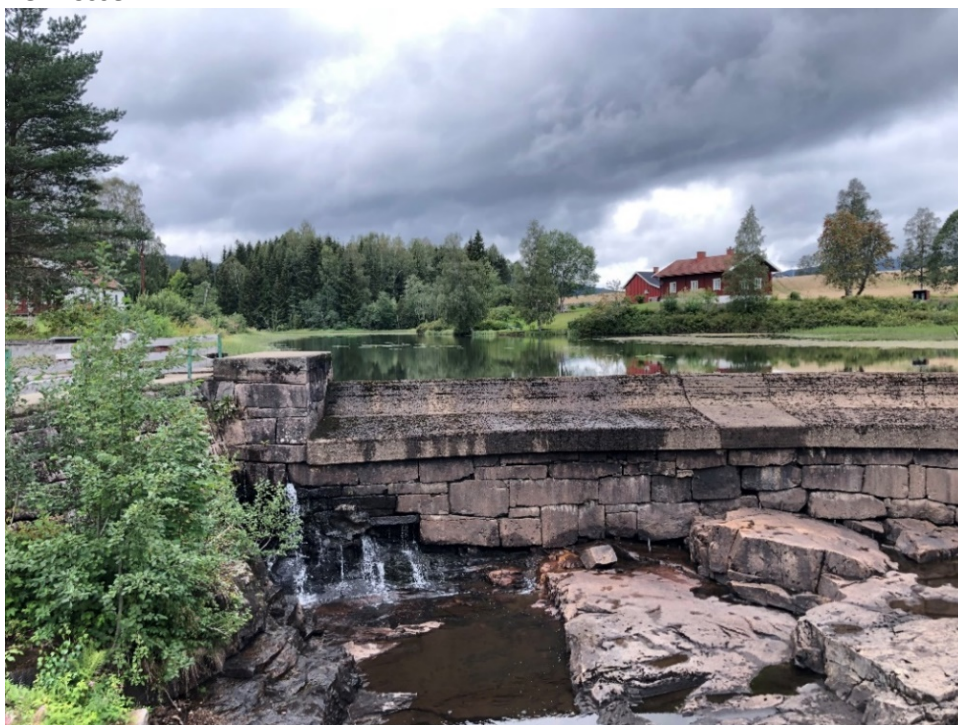
Figur 2. Demningen ved Verksdammen 16 august 2019. Bildet viser den gamle damkonstruksjonen fra tidlig 1800-tall. (Foto: Asle Økelsrud/NIVA).

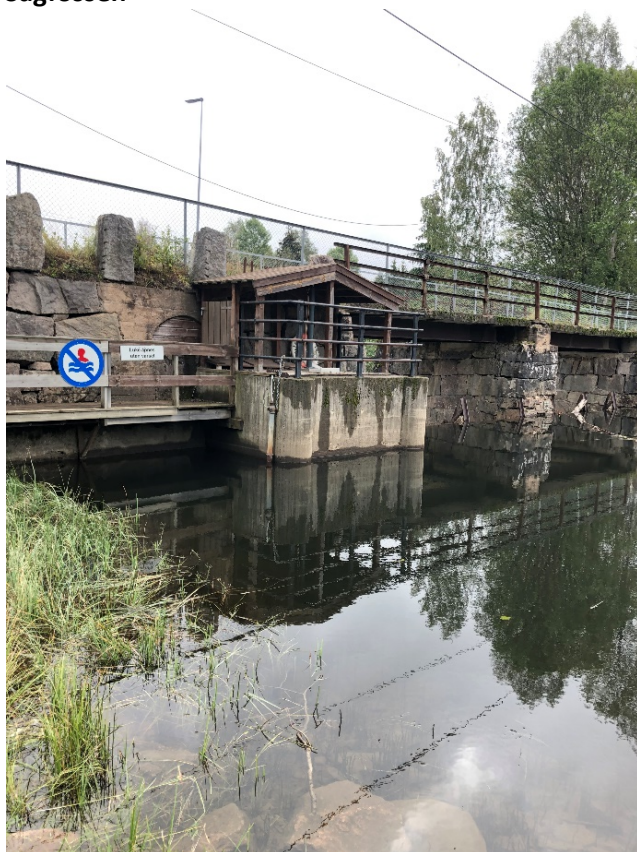
Figur 3. Demningen ved Sagdammen 16 august 2019 (Foto: Asle Økelsrud/NIVA).

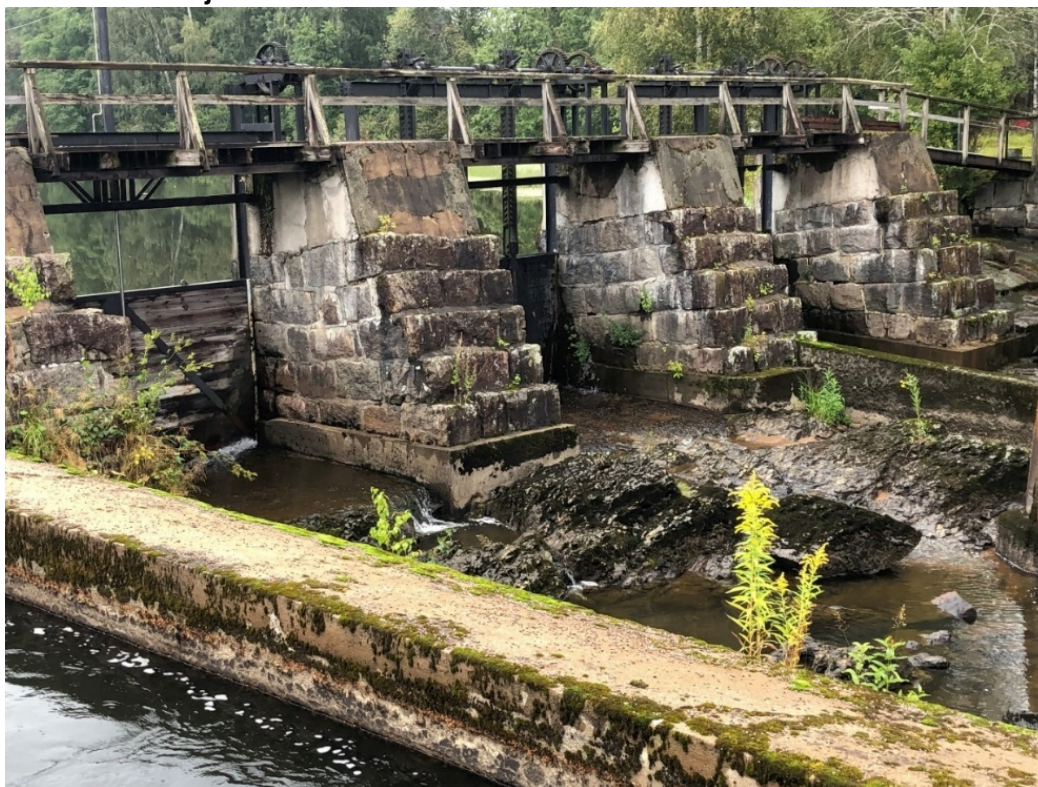
Figur 4. Demningen ved Rotnes Bruk 16 august 2019. Bildet viser damkonstruksjonen med damluker, og inntakskanalen som leder vann via en rørledning til kraftverket ca. 180 meter nedstrøms (Foto: Asle Økelsrud/NIVA).

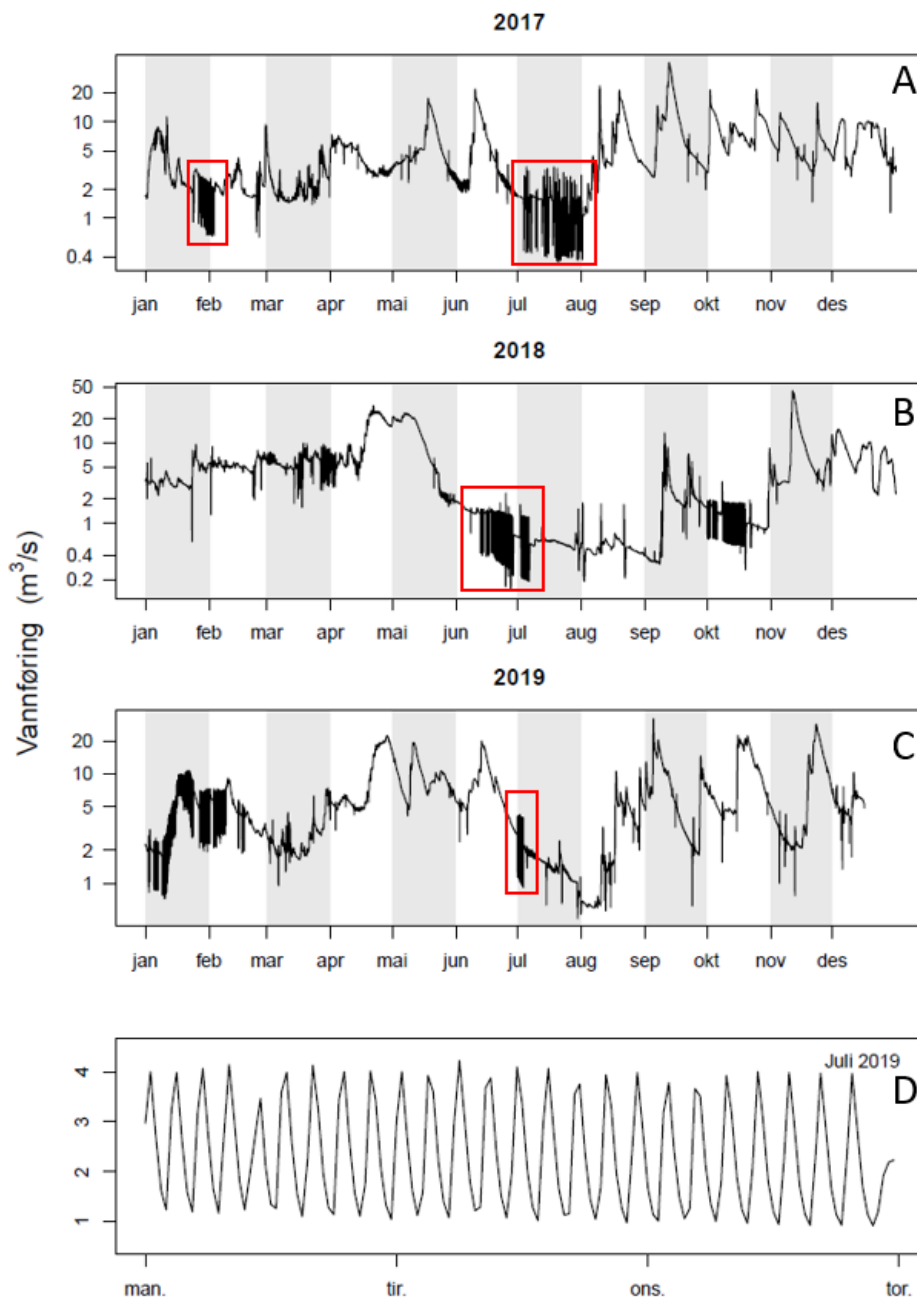
vist med røde firkanter. Tilsvarende vannstandssvingninger observeres årlig i vannstandsdataene vi har tilgjengelig fra NVE fra 2009 frem til i dag (data ikke vist). I figur 7 D vises vannføringen fra en slik periode i juli 2019. Her svinger vannføringen mellom i overkant av 1 m³/s og ca. 4 m³/s i løpet av perioder på 1-1,5 timer.

Figur 7. Vannføring ved Fossen målestasjon i 2017 (A), 2018 (B) og 2019 (C). Legg merke til den logaritmiske y-aksen, hvor relative forskjeller i vannføring fremstilles med like stor avstand langs y-aksen. Vi har benyttet logaritmisk skala for at svingninger ved lav vannføring (< 2-3 m³/s; typisk sommer og vinter) skal komme tydeligere frem i figuren. Disse vil lett «forsvinne» med flomtopper på over 20 m³/s, slik vi ser her. Eksempler på perioder med effektkjøring er vist med røde firkanter. D) Vannføring i perioden mandag 1/7 til torsdag 4/7 2019 (ikke logaritmisk skala).

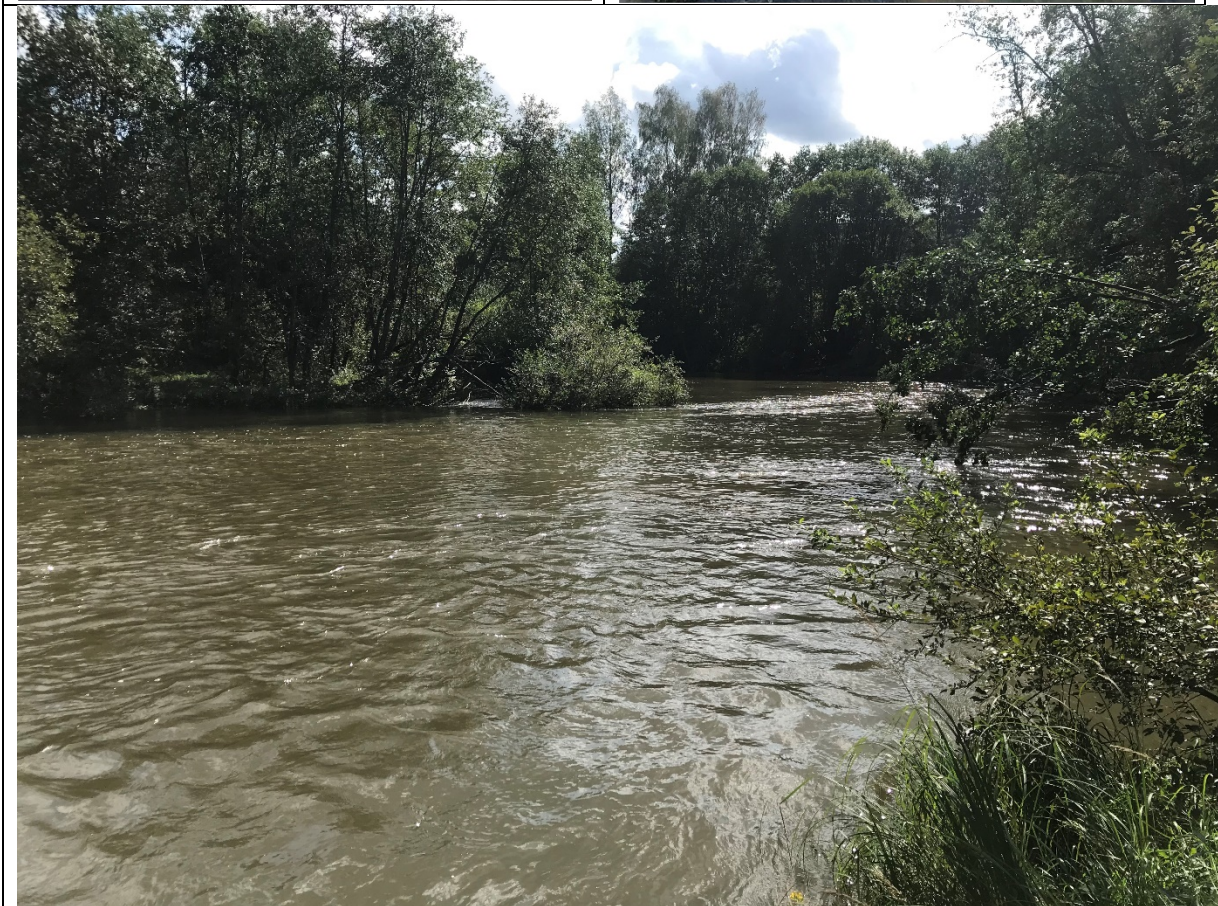
St. 12. Nedstrøms Rotnes: El-fiske, krepseteiner og vannplanter (nederste bilde tatt under feltarbeid for kartlegging av edelkreps og elvemusling, 19-20 august. Som bildet viser, er det turbide forhold og uegnet for registrering av elvemusling.
