O-89250

Setertjernet

Tilstand og tiltak

En undersøkelse av
forurensningssituasjonen 1989

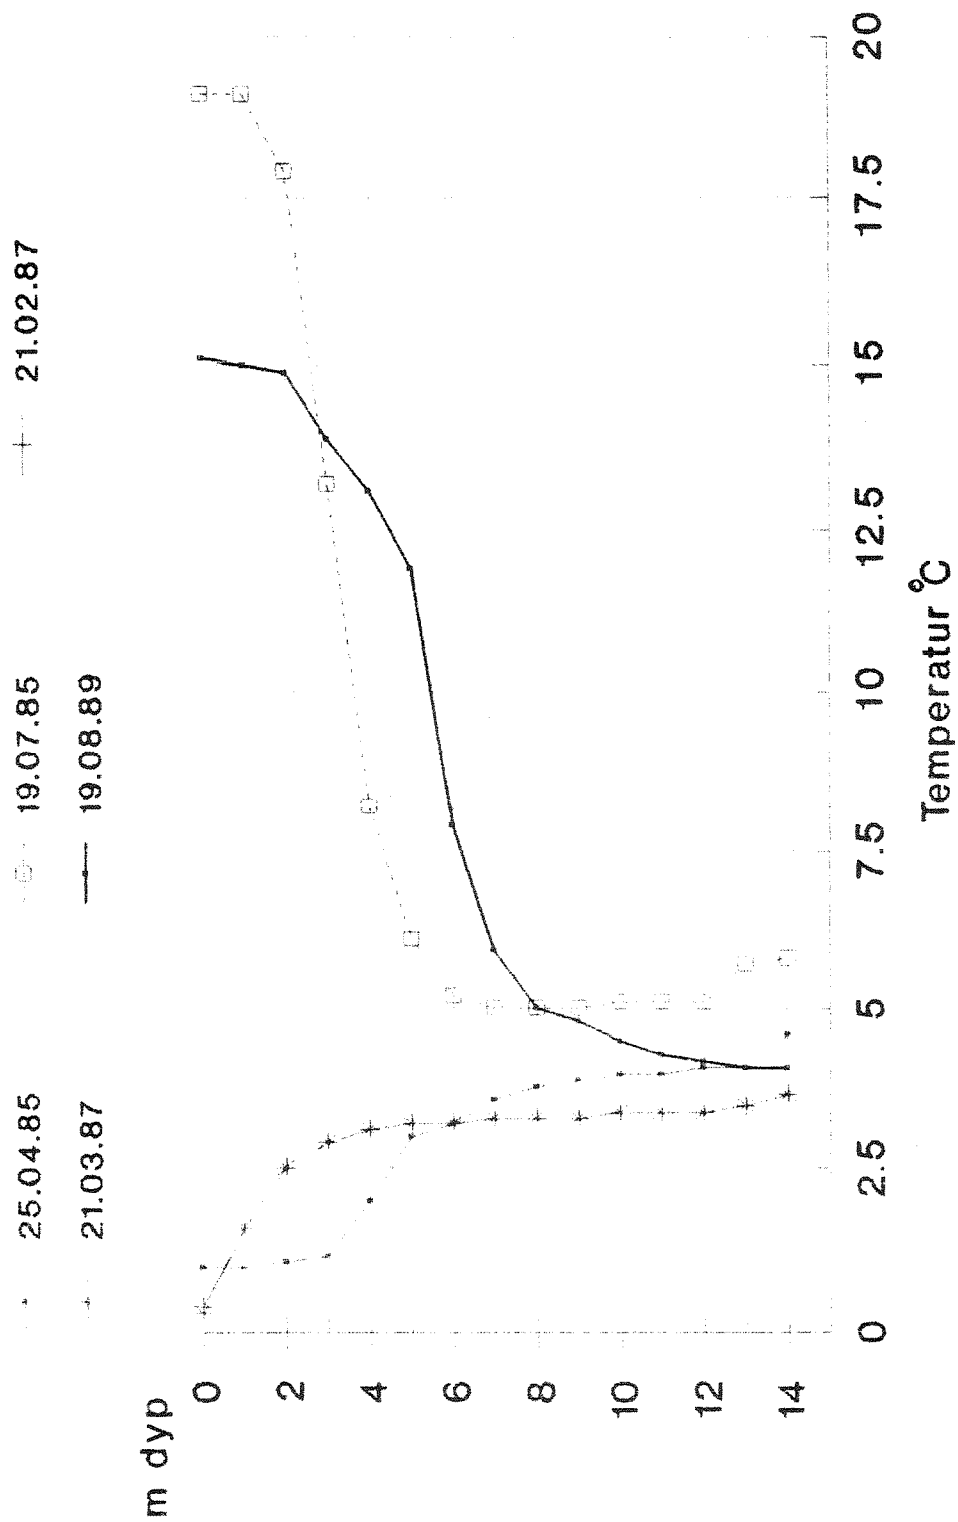
En utpreget lagdeling gjør seg gjeldende utenom de korte periodene for fullsirkulasjon. Setertjernet er en beskyttet lokalitet med hensyn til vindpåvirkning. Disse forhold kom klart fram også gjennom observasjoner i 1989 (figur 1, figur 2). Sprangsjiktets beliggenhet var i dybdeintervallet 4 - 8 m på prøvetakingsdagen. De hydrografiske forhold i Setertjernet var helt preget av denne lagdeling av vannmassene.

Figur 1. Vanntemperatur i SEIERTJERN ved prøvetaking i 1985 - 1989.

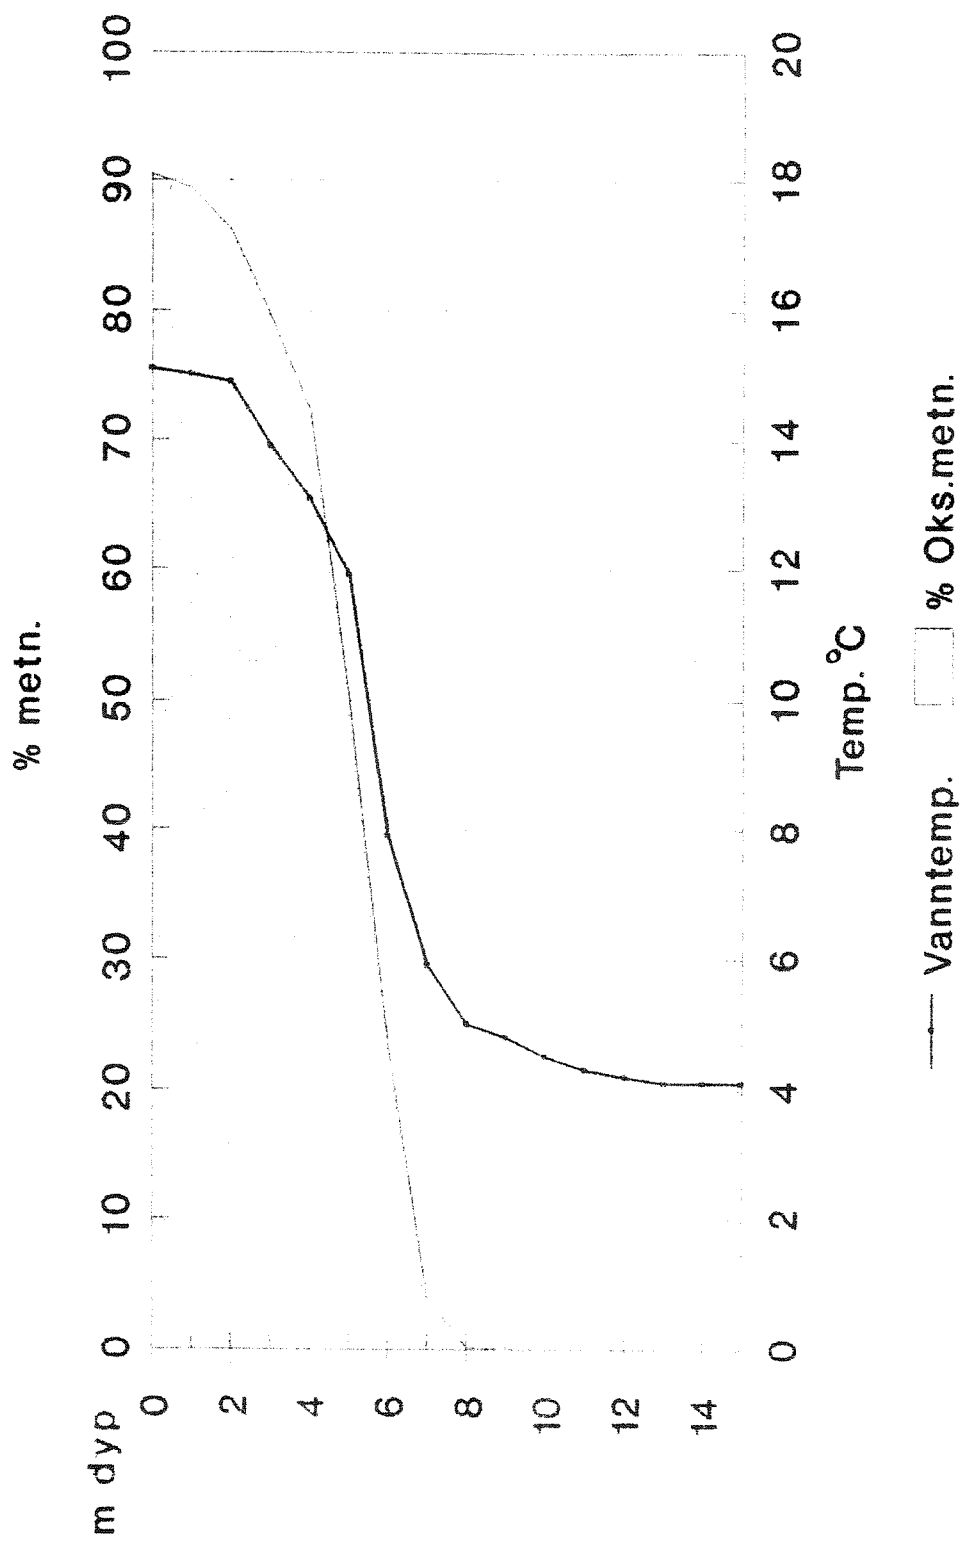
Under sprangsjiktet ble det påvist raskt avtakende verdier for oksygeninnhold. Fra 8 m dyp og ned til bunnen av Setertjernet var det oksygenfritt. Det vil si at råttent vann fyller innsjøens dypere partier (figur 2). Dette forhold gjenspeiles også i de øvrige kjemiske miljøfaktorer. Målingene av konduktivitet og analyseresultatene av klorid (figur 3) viser økende verdier gjennom spranglaget og i bunnvannmassene. Tilsvarende forløp hadde også totalfosfor og totalnitrogen (figur 4). Det sterkt reduserende miljø er knyttet til nedbrytingsprosessene av organisk stoff. En tydelig årsak til forholdene er eutrofieringen av de opprinnelig dystrofe vannmassene i Setertjernet som følge av forurensning.

Figur 2. Oksygenmetning og vanntemperatur i SETERTJERN.
Prøvetaking: 19.08.89.

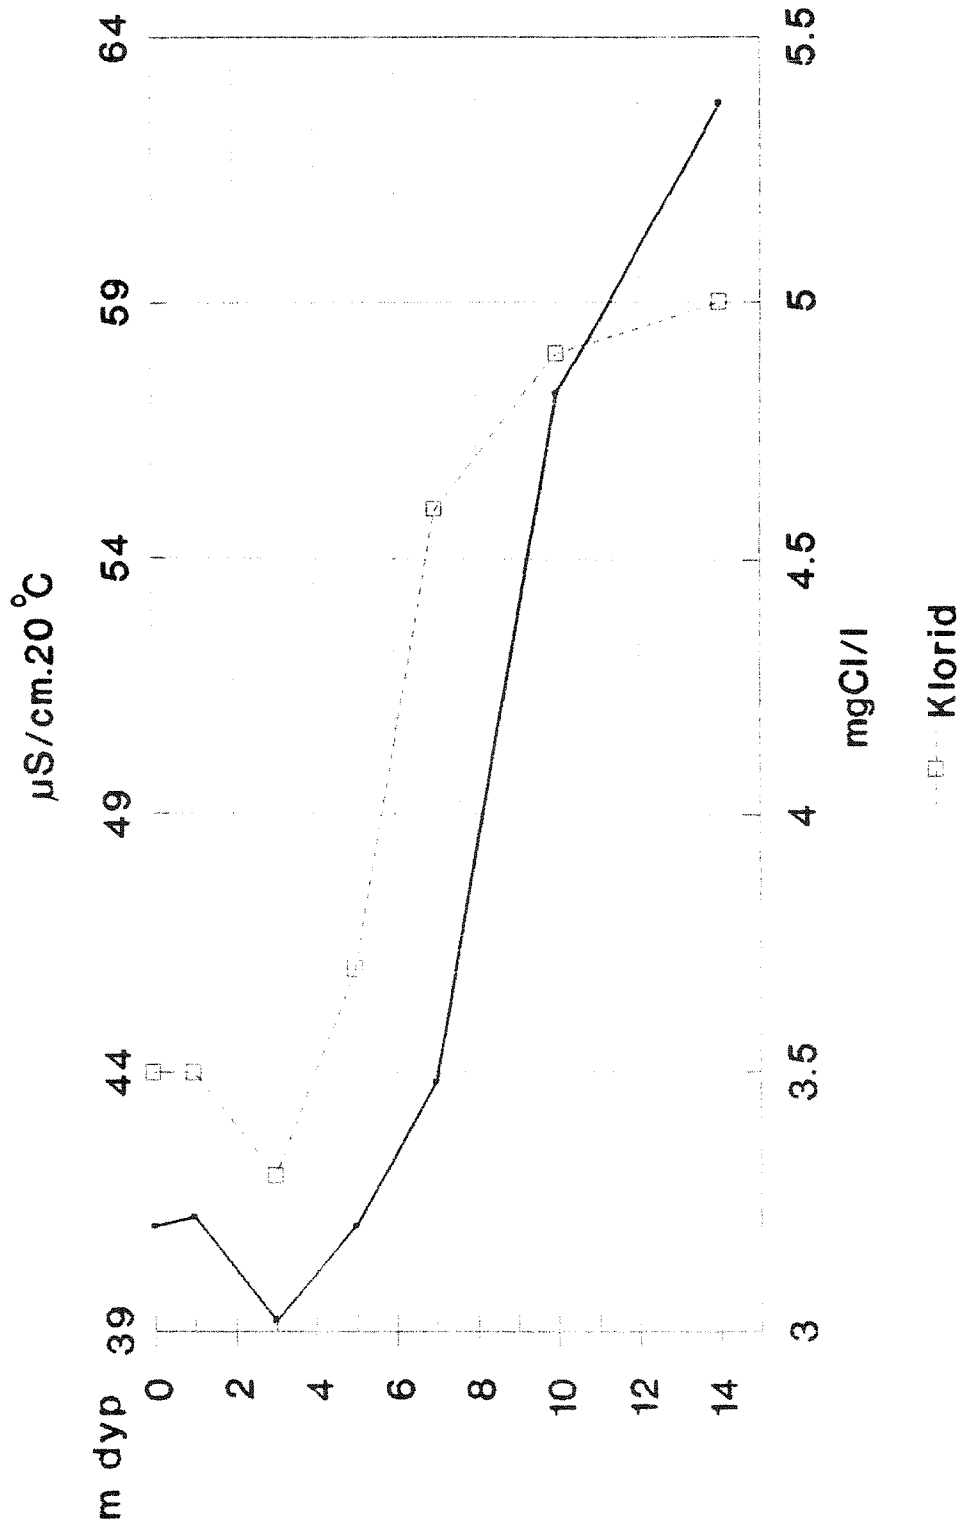
Figur 3. Konduktiviteten og klorid i SETERTJERN.
 Prøvetaking: 19.08.89.

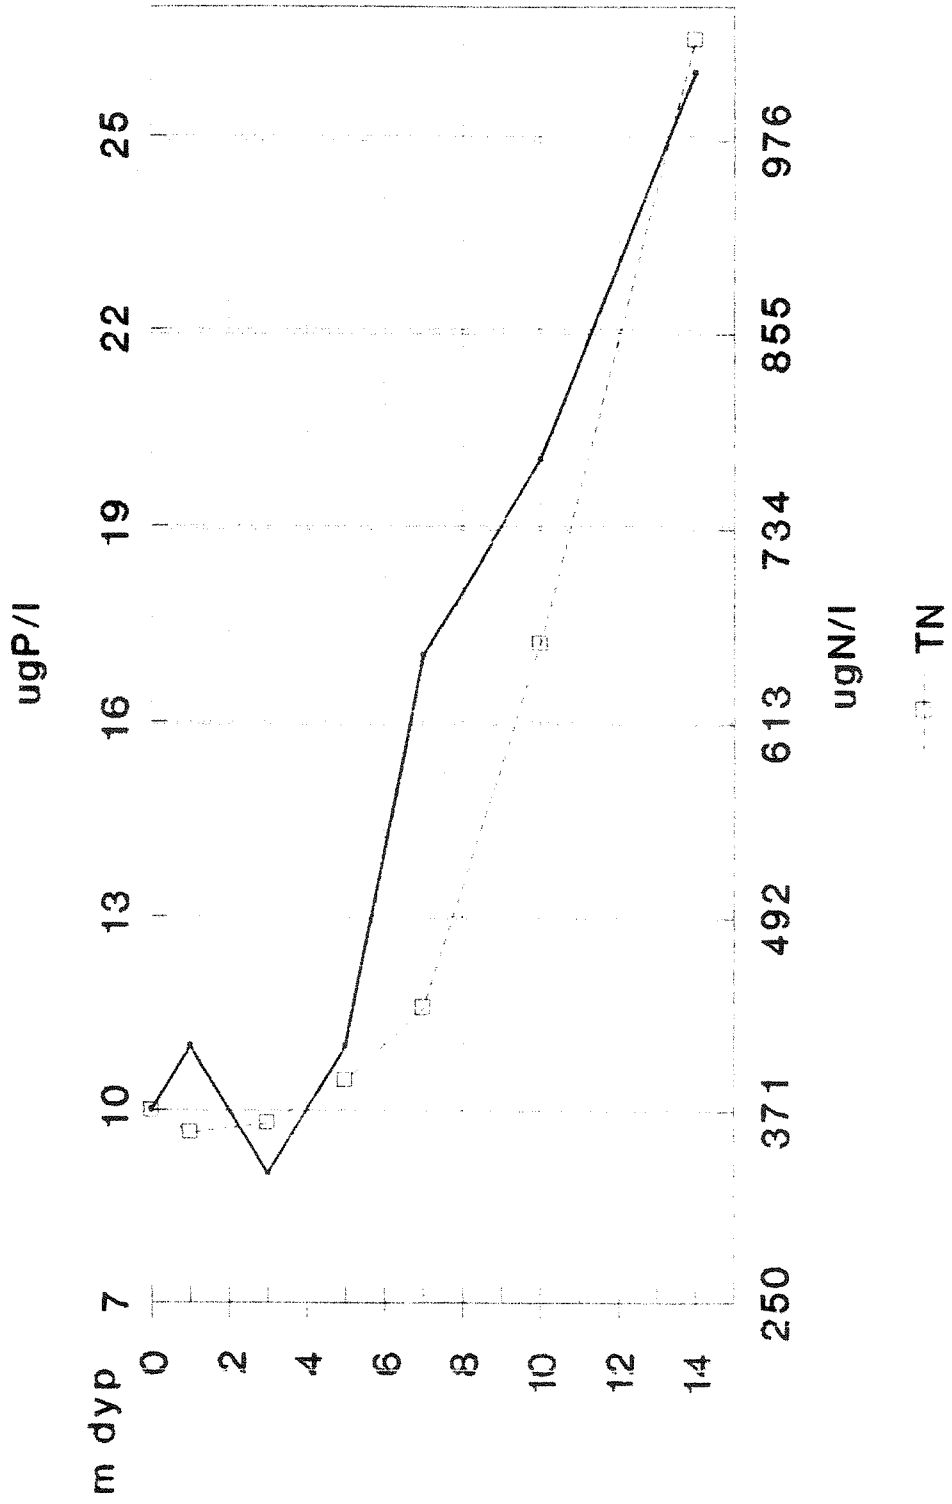
Figur 4. Totalfosfor og totalnitrogen i SETERTJERN.
 Prøvetaking: 19.08.89.

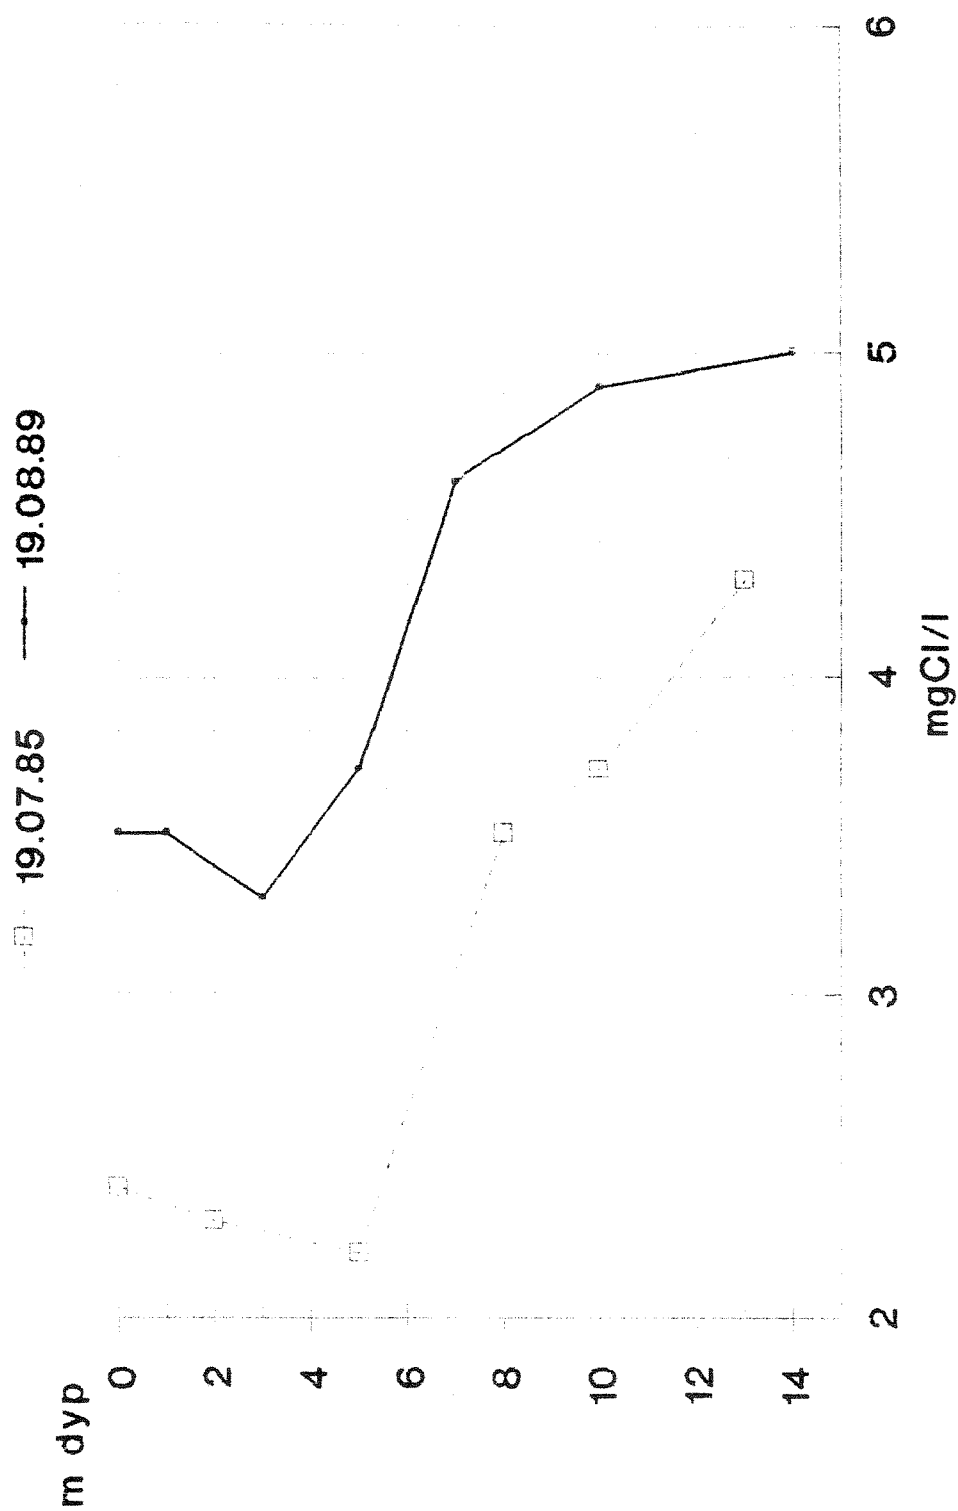
Med nødvendig forbehold om få observasjoner og andre usikkerheter, kan en drøftelse av Setertjernets utvikling bli foretatt. Vannkvaliteten er blitt tydelig negativt påvirket siden undersøkelsen i 1985. Flere faktorer belyser dette. Det ble i 1989 f.eks. påvist høyere konsentrasjoner av klorid enn tidligere (figur 5). Klorid tilføres fra marine sedimenter i nedbørfeltet og fra husholdningskloakk. Også totalfosforinnholdet i vannet var gjennomgående høyere i 1989 sammenlignet med i 1985 (figur 6). Dette henger sannsynligvis sammen med en økende forurensningsbelastning fra nedbørfeltet. Når det gjelder virkningssiden, kan observasjoner av oksygenmetning (figur 7) og turbiditet (figur 8) fremheves. Resultatene fra 1989 viser klart et betydelig utslag i uønsket utviklingsretning for Setertjernet.

Figur 5. Klorid i SETERTJERN.
Prøvetaking: 1985 - 1989. "Sommer".

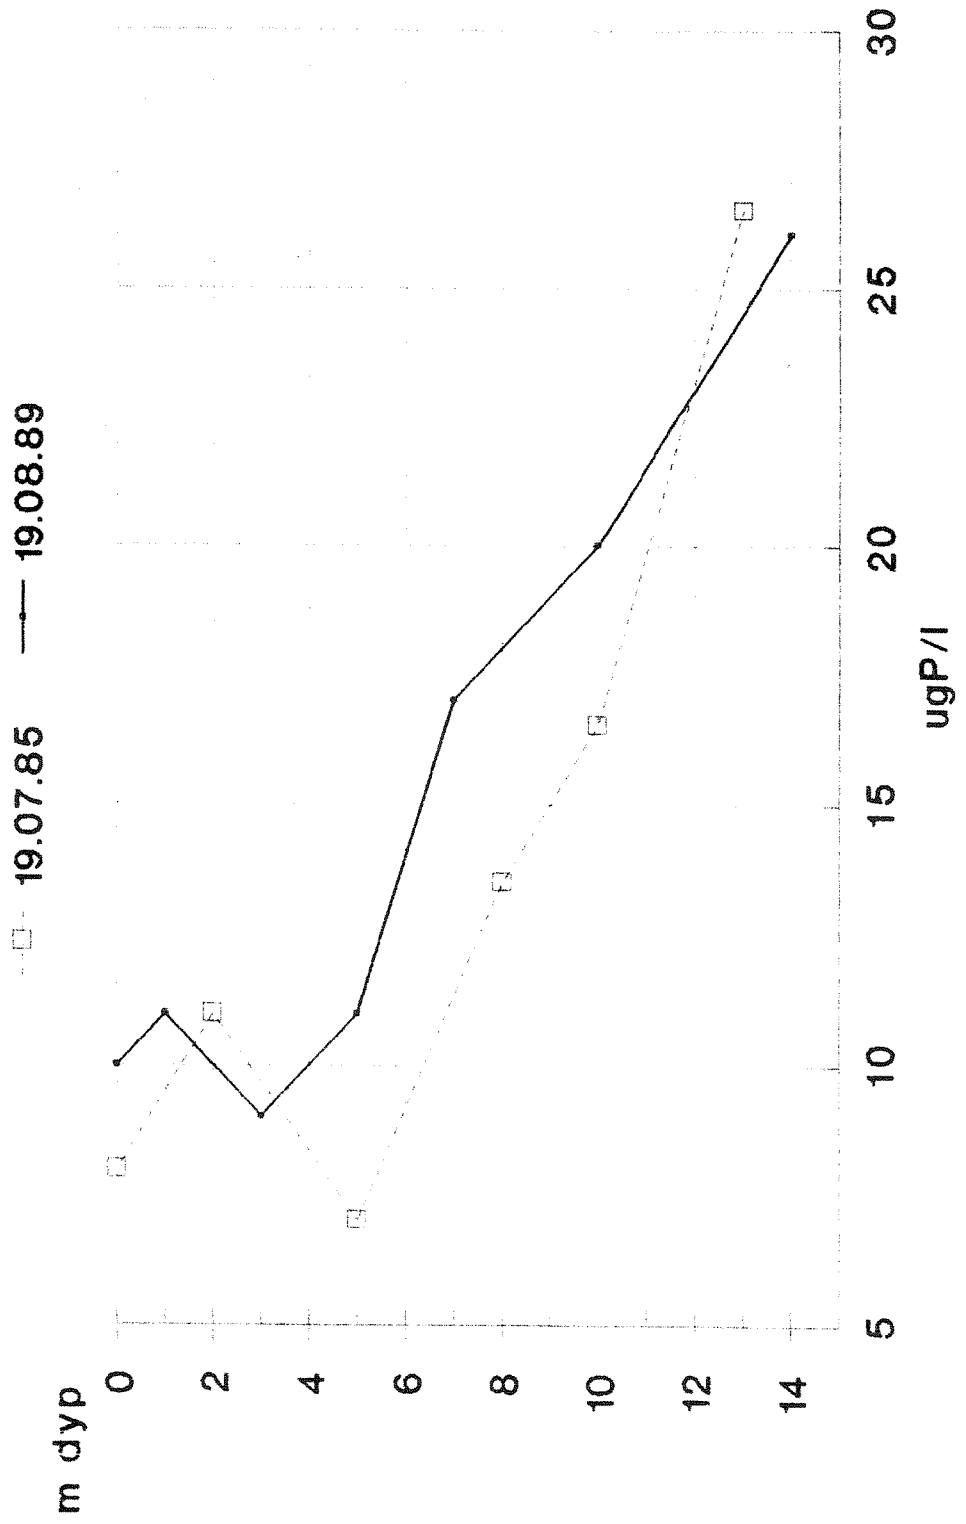
Figur 6. Totalfosfor i SETERTJERN.
Prøvetaking: 1985 - 1989. "Sommer".

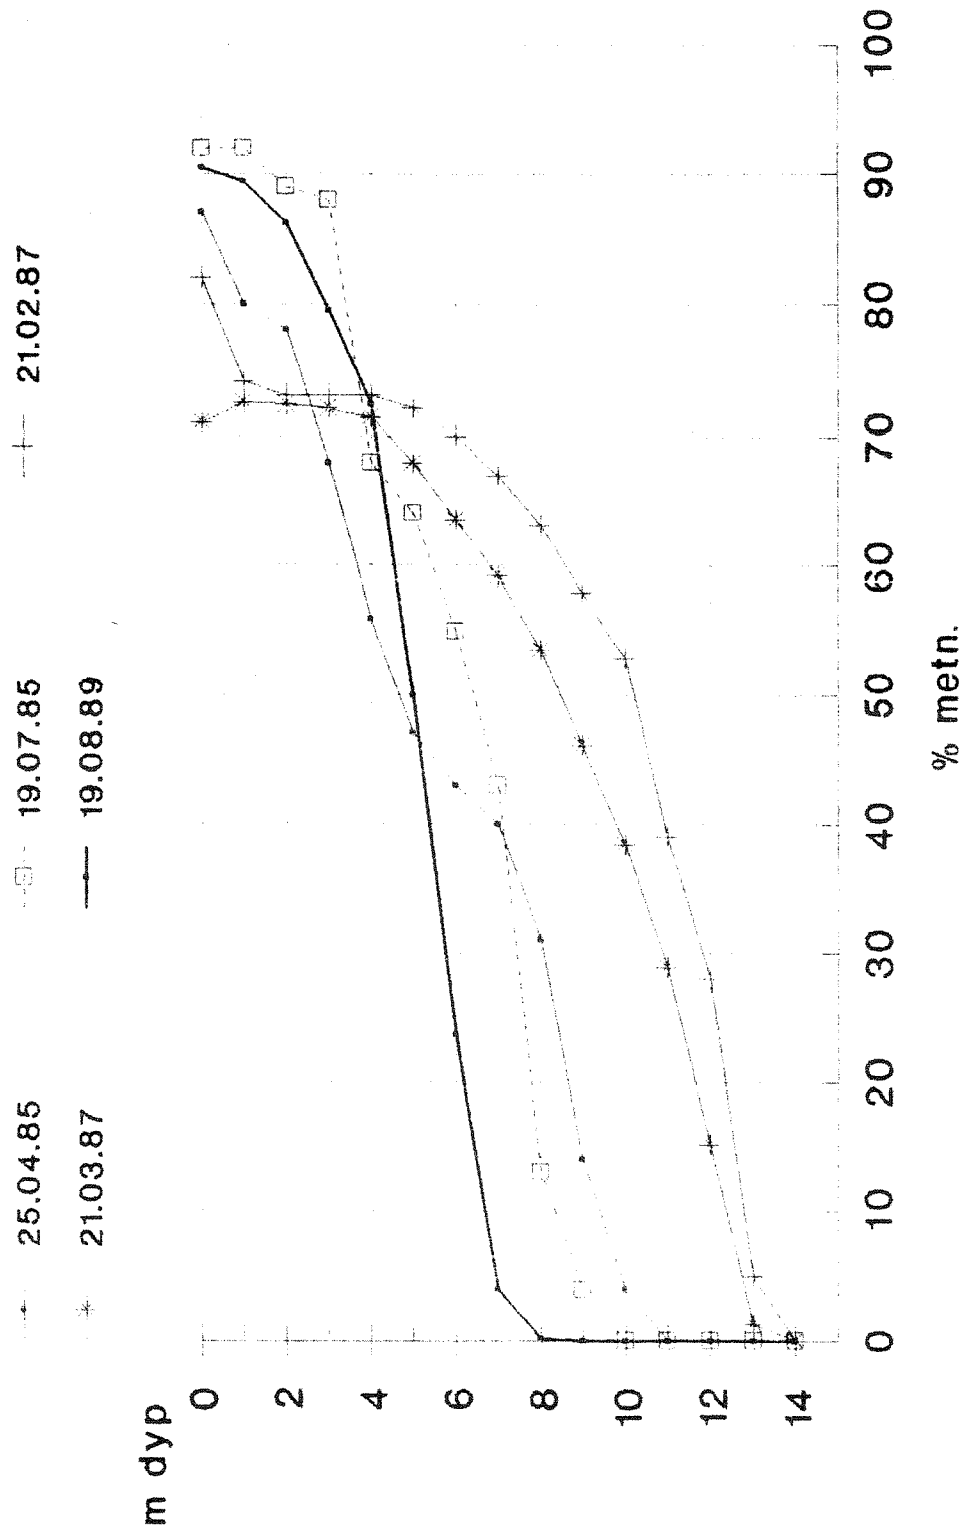
Figur 7. Oksygenmetning i SETERTJERN.
 Prøvetaking: 1985 - 1989.

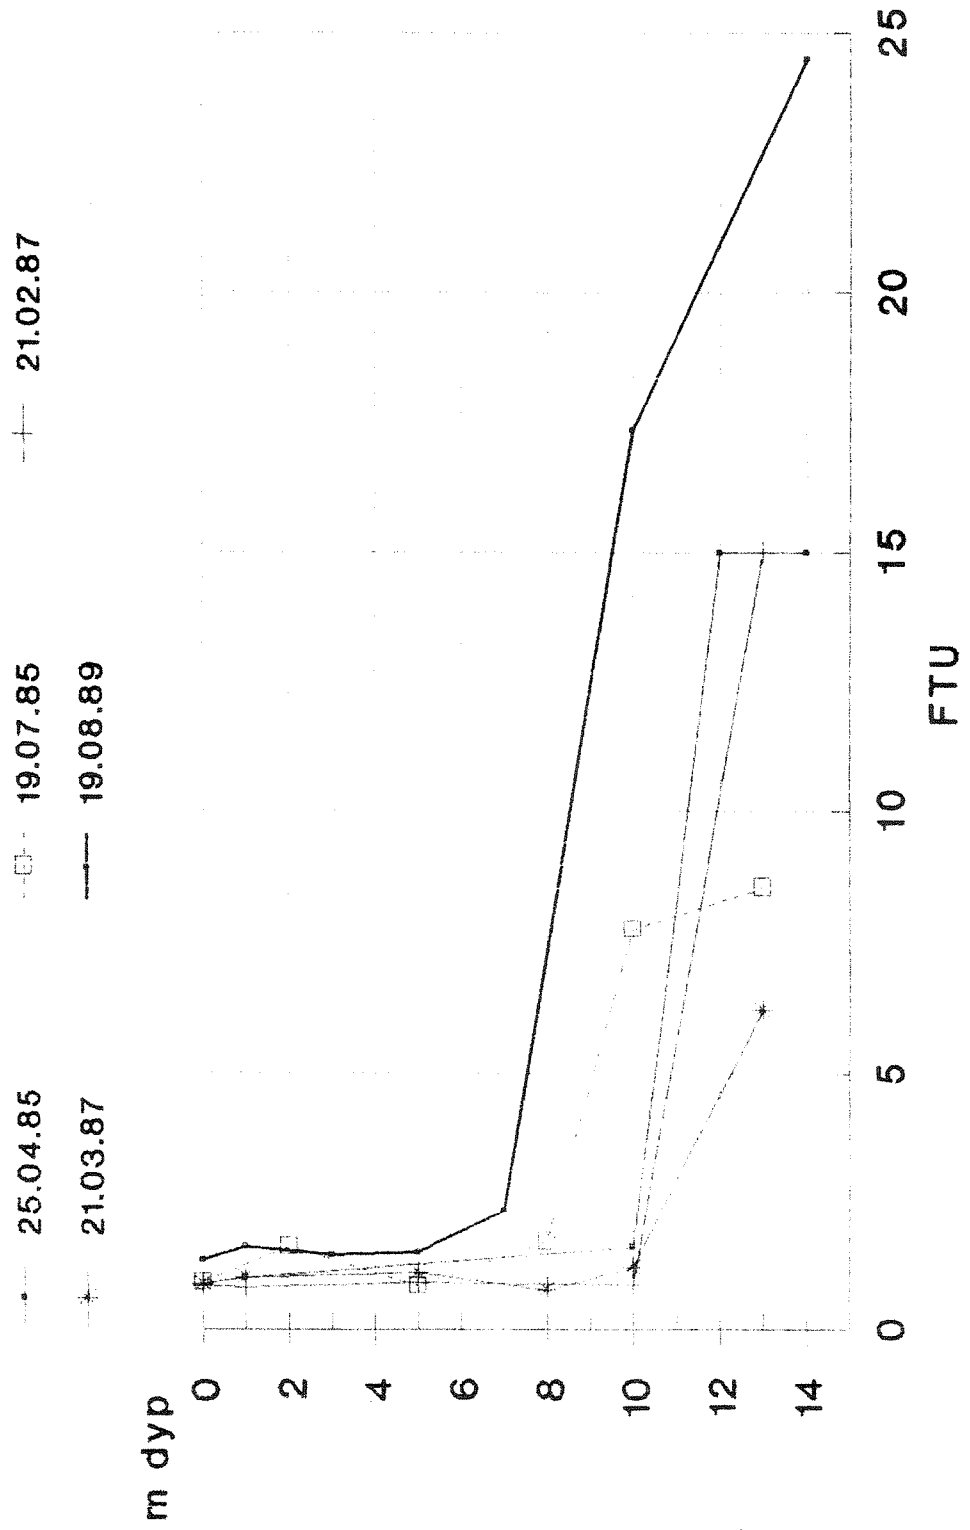
Figur 8. Turbiditet i SETERTJERN.
Prøvetaking: 1985 - 1989.

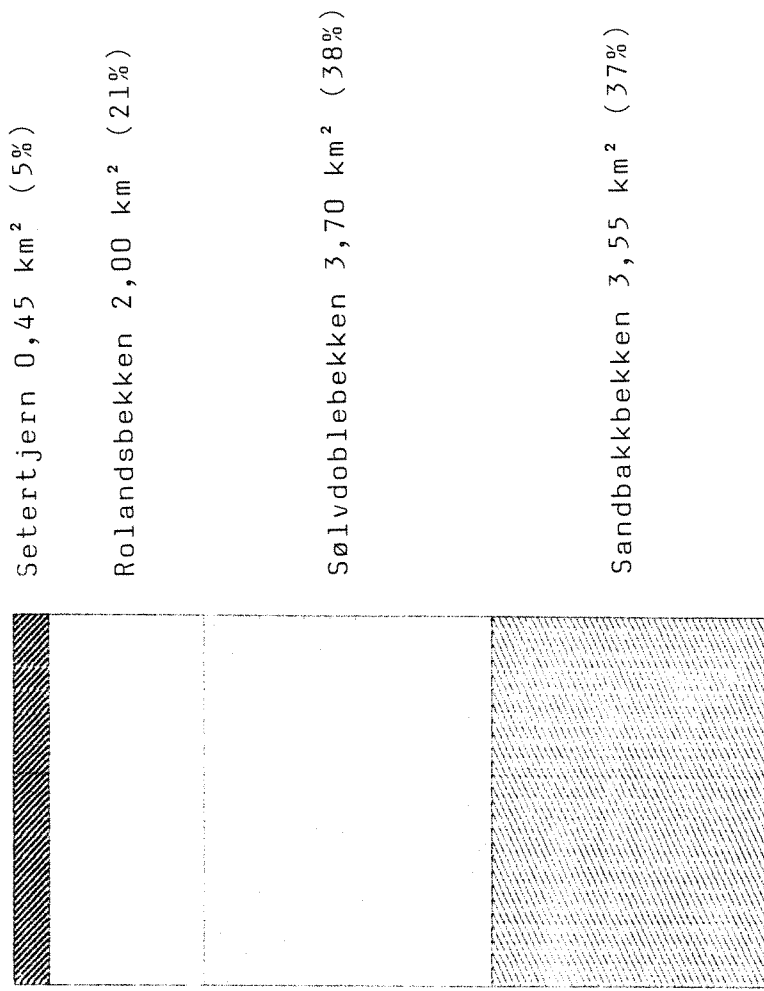
De tre viktigste tilløpsbekkene til Setertjernet er Rolandsbekken, Sandbakk-bekken og Sølvdoble-bekken. Nedbørfeltene de drenerer fremgår av figur 9. Med bakgrunn i de hydrologiske forhold i august

Figur 9. Nedbørfeltareal (km²) ved utløp SETERTJERN.
Totalareal: 9.7 km².

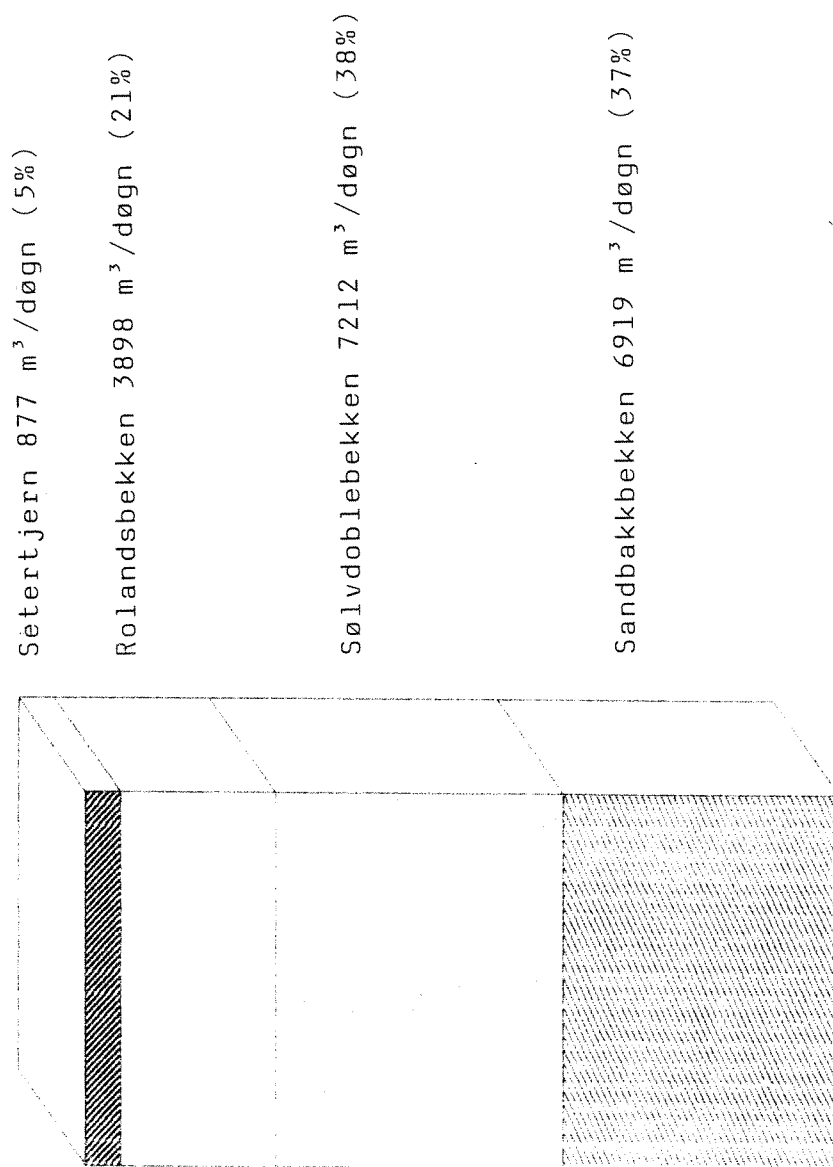
1989, er det foretatt beregninger av vannføringen under prøvetakingen i Setertjernet (figur 10). Sammen med de kjemiske konsentrasjonsbestemmelsene i bekkenes vannmasser, muliggjør dette en beregning av f.eks. fosforforbindelser (figur 11) og nitrogenforbindelser (figur 12) til Setertjernet. Resultatene viser en betydelig belastning med disse plantenæringsstoffene til innsjøen (eutrofifremmende påvirkning).

Figur 10. Avløp fra nedbørfelt ($\text{m}^3/\text{døgn}$) ved utløp SETERTJERN. 22.08.89.
Totalavløp: $18906 \text{ m}^3/\text{døgn}$.

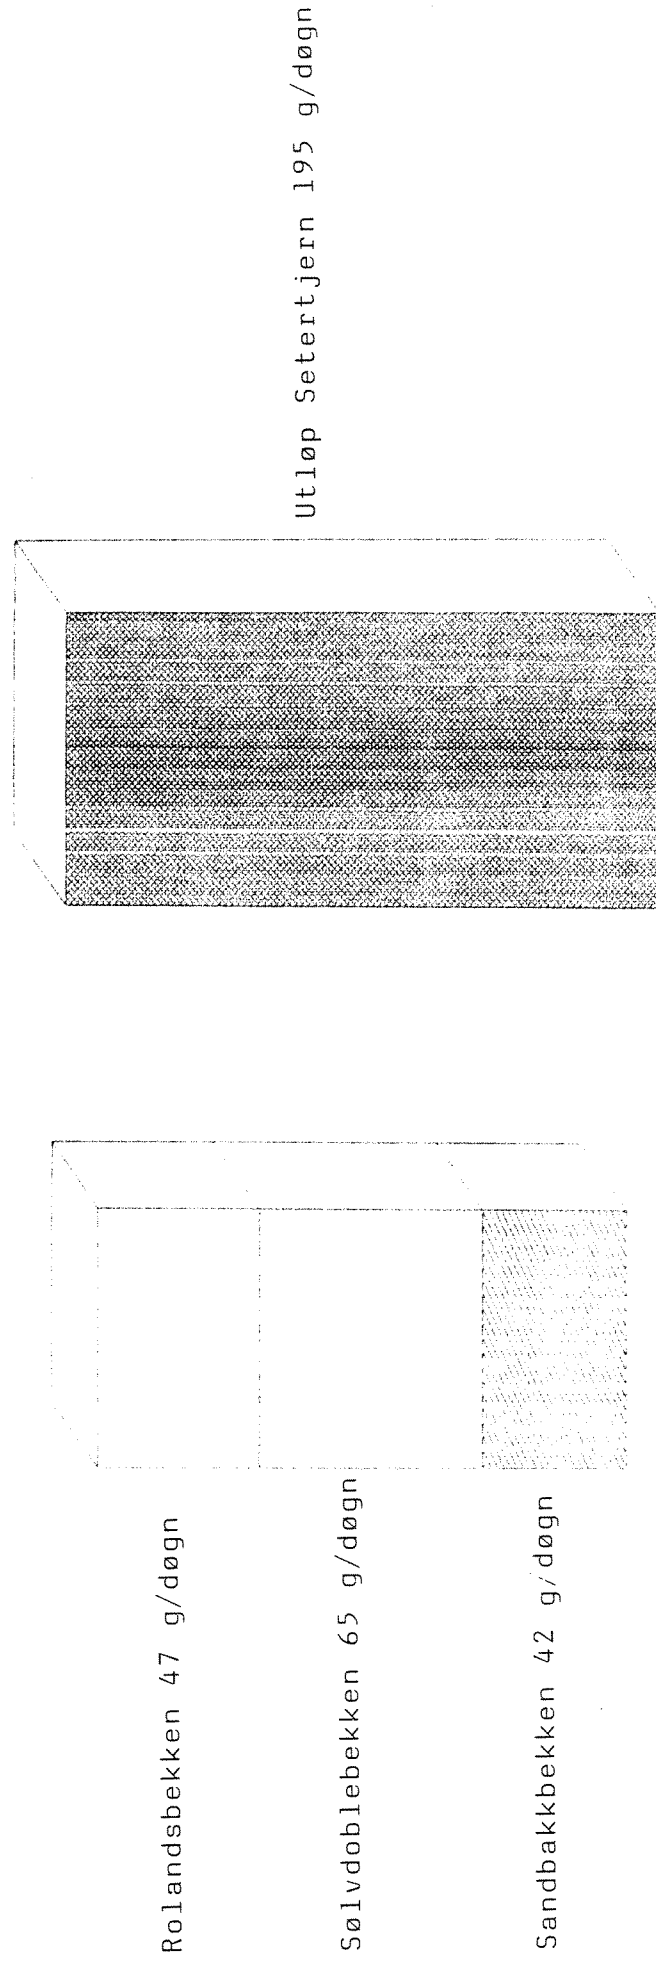
Figur 11. Totalfosfortransport (g/døgn) i tilløpsbekkene og ved utløp SETERTJERN. 22.08.89.

Tot.tilløpsbekkene:154 g/døgn.

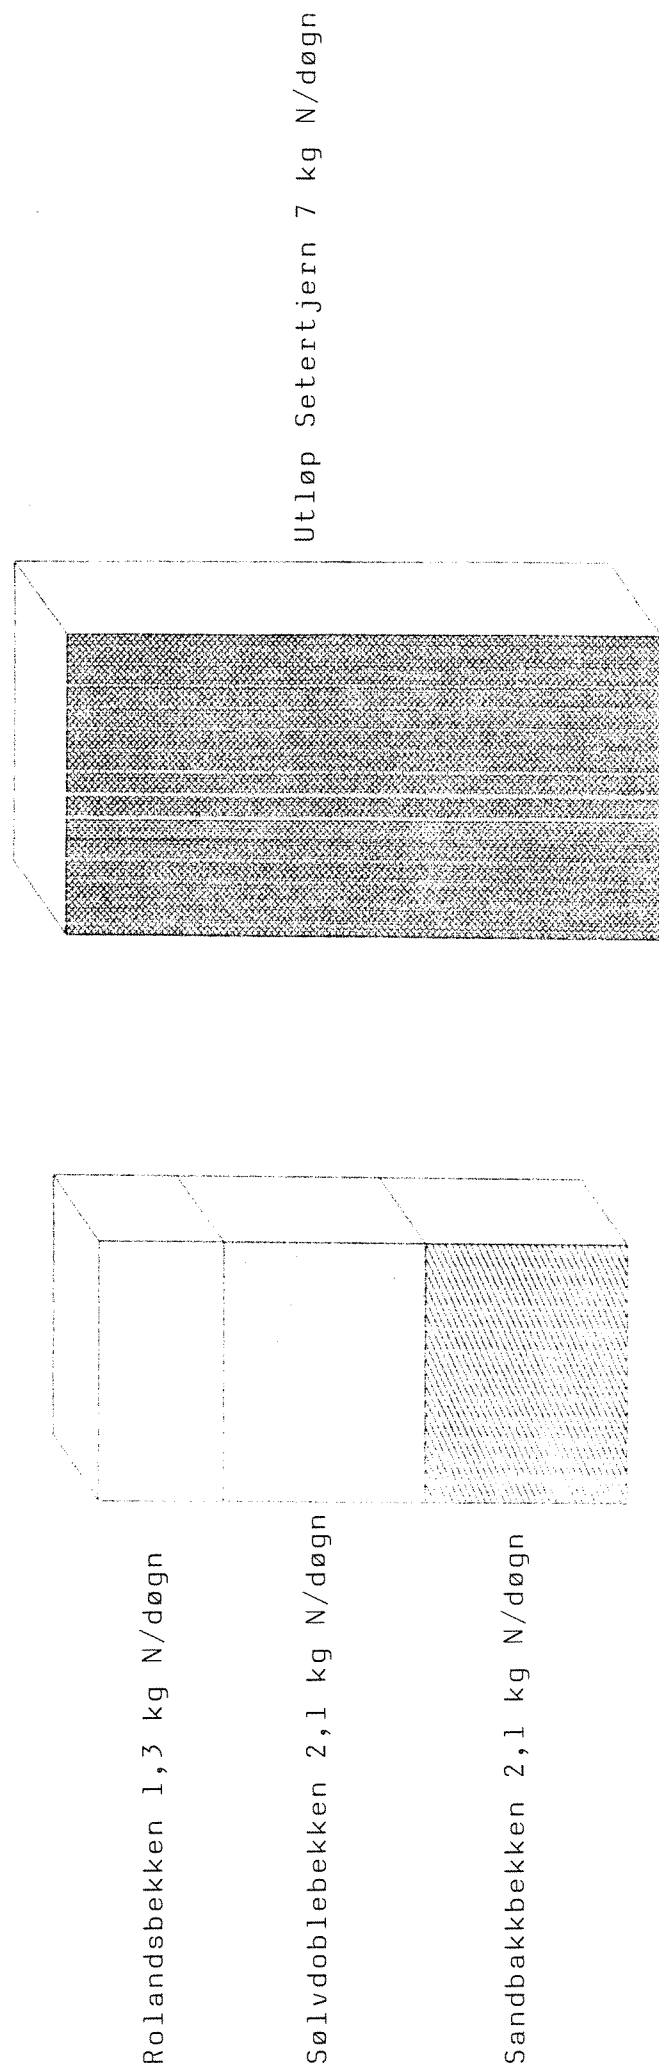
Figur 12. Totalnitrogentransport (kg/døgn) i tilløpsbekkene og ved utløp SETERTJERN. 22.08.89.

Tot.utløpsbekkene:5.5 kg/døgn.
