# Konsekvensanalyse

## "Lukket løsning Bragernes"

Konsekvensanalyse for Drammenselva - trinn 1  
Sedimentundersøkelser

Rapportens tittel: <b>Konsekvensanalyse "Lukket løsning Bragernes". Konsekvensanalyse for Drammenselva - trinn 1. Sedimentundersøkelser</b>	Dato: Trykket: 20 sept. 1994 NIVA 1994
	Faggruppe: Vassdrag
Forfatter(e): Torleif Bækken Leif Lien	Geografisk område: Buskerud
	Antall sider: Opplag: 18 70
Oppdragsgiver: Statens vegvesen, Buskerud	Oppdragsg. ref.:

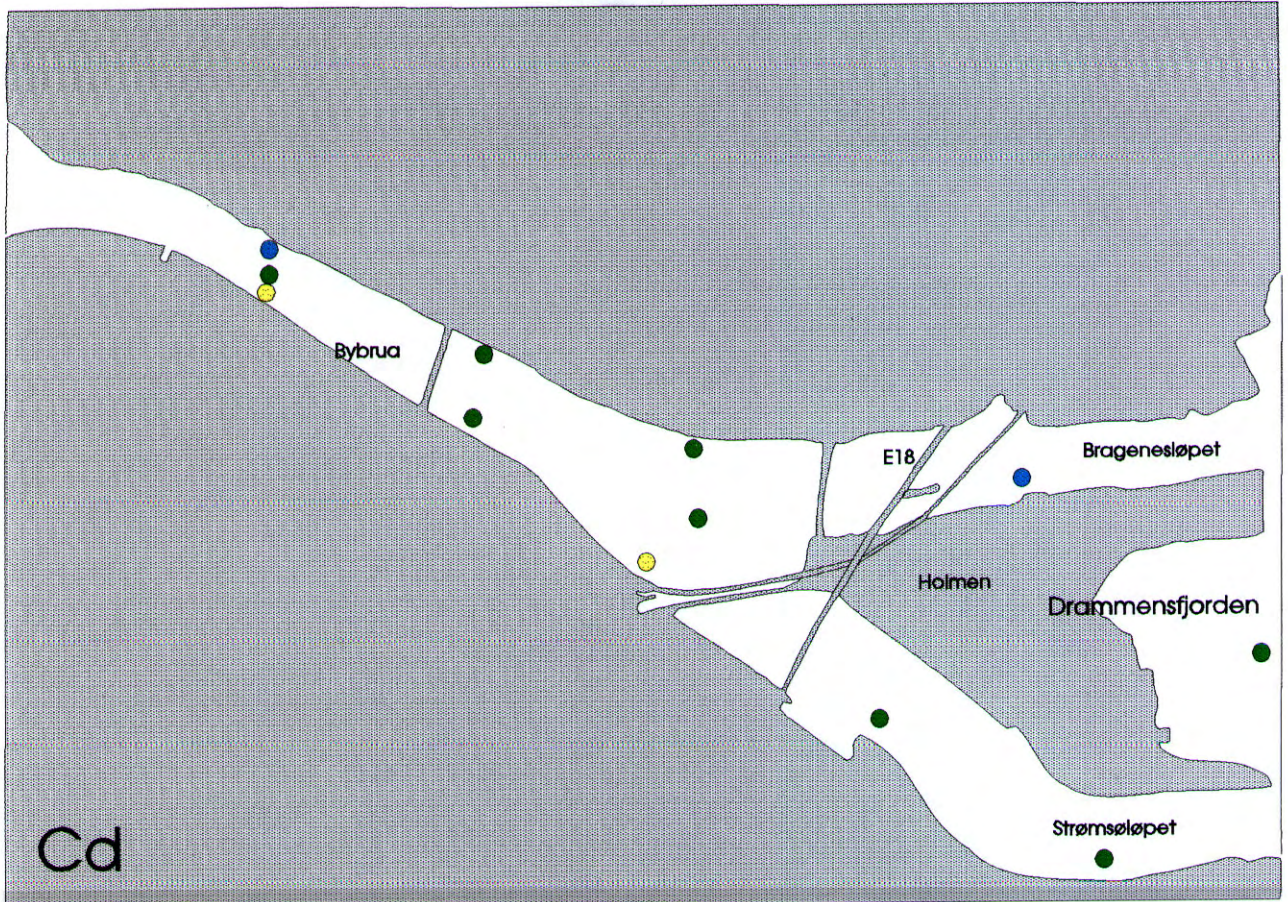
Vi har valgt å klassifisere tungmetallene i sedimentene fra Drammenselva i henhold til det svenske klassifikasjonssystemet for ferskvannsedimenter (Tabell 1). Forurensnings-tilstanden i sedimentene med hensyn til de enkelte miljøgiftene klassifiseres i grupper fra 1 til 5, med 1 som god og 5 som meget dårlig. Tilstanden for tungmetallene kadmium, kobber, kvikksølv og bly på de enkelte prøvetakingsstasjonene i Drammenselva er satt opp i tabell 3 og vist som fargekoder på kartskisser i figurene 2,3,4 og 5. I følge dette systemet gir kadmiumverdiene tilstandsklasse 1 - god - på st 1A, tilstandsklasse 3 - nokså dårlig - på st 1C og 3C, og klasse 2 - mindre god - på de øvrige stasjonene (Figur 2). For de andre metallene var det særlig på st 3C det ble funnet høyt innhold. Disse sedimentene ble plassert i klasse 4 - dårlig - både for kobber og bly, og i tilstandsklasse 5 - meget dårlig - for kvikksølv (Figurene 3, 4 og 5). På de fire nederste stasjonene fra undersøkelsen i 1993 var tilstanden stort sett noe bedre enn ovenfor, men sedimentene på den mest påvirkede stasjonen, st 7, var sterkt påvirket av kobber og bly.

Figur 2. Tilstandsklasser for kadmium i sedimenter fra nedre deler av Drammenselva 1993 (st 4 - st 7, Konieczny et al. 1994) og 1994 (st 1- st 3). Blå = god, grønn = mindre god, gul = nokså dårlig.

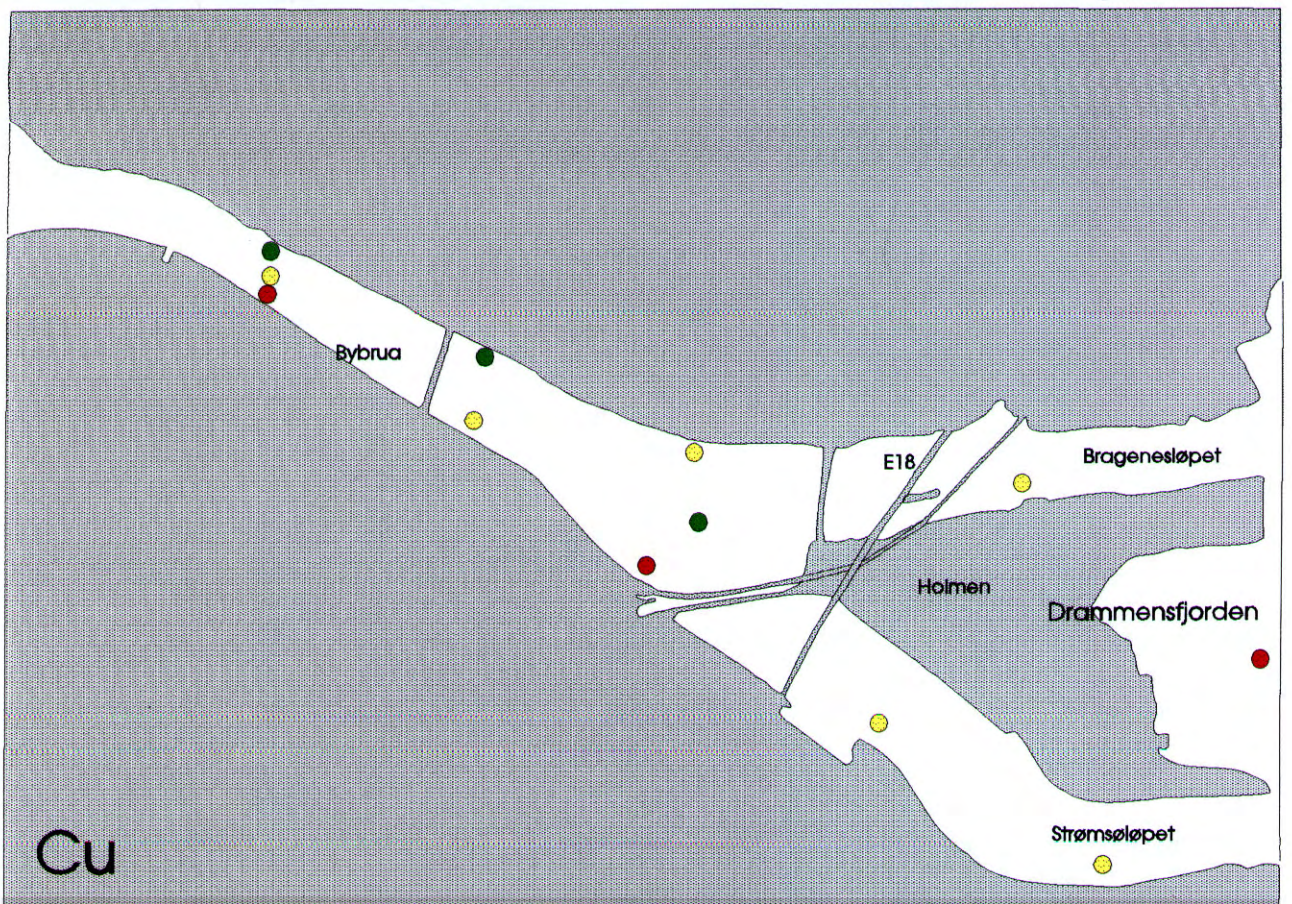
Figur 3. Tilstandsklasser for kobber i sedimenter fra nedre deler av Drammenselva 1993 (st 4 - st 7, Konieczny et al. 1994) og 1994 (st 1- st 3). Blå = god, grønn = mindre god, gul = nokså dårlig, rød = dårlig.

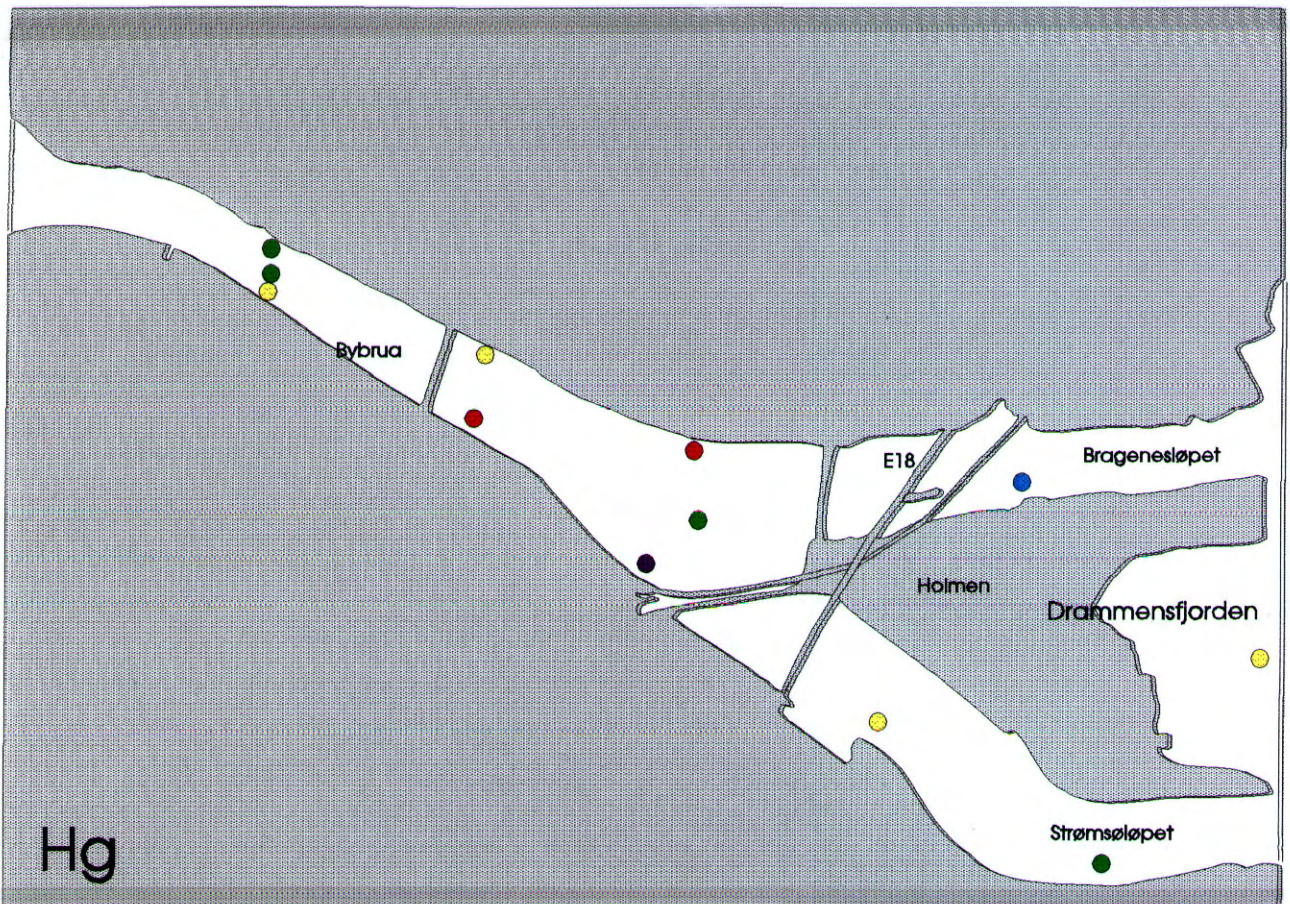
Figur 4. Tilstandsklasser for kvikksølv i sedimenter fra nedre deler av Drammenselva 1993 (st 4 - st 7, Konieczny et al. 1994) og 1994 (st 1- st 3). Blå = god, grønn = mindre god, gul = nokså dårlig, rød = dårlig, fiolett = meget dårlig.

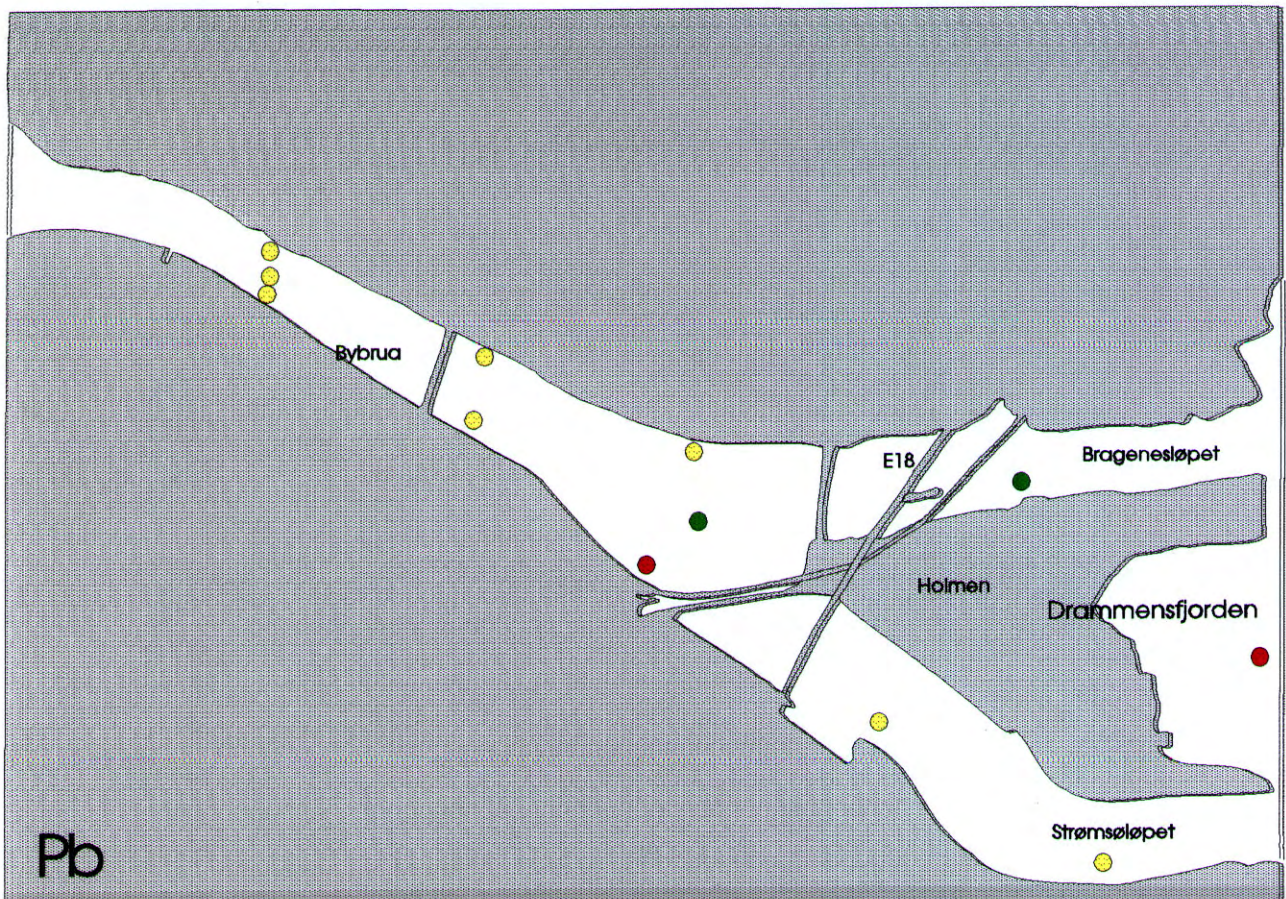
Figur 5. Tilstandsklasser for bly i sedimenter fra nedre deler av Drammenselva 1993 (st 4 - st 7, Konieczny et al. 1994) og 1994 (st 1- st 3). Blå = god, grønn = mindre god, gul = nokså dårlig, rød = dårlig.

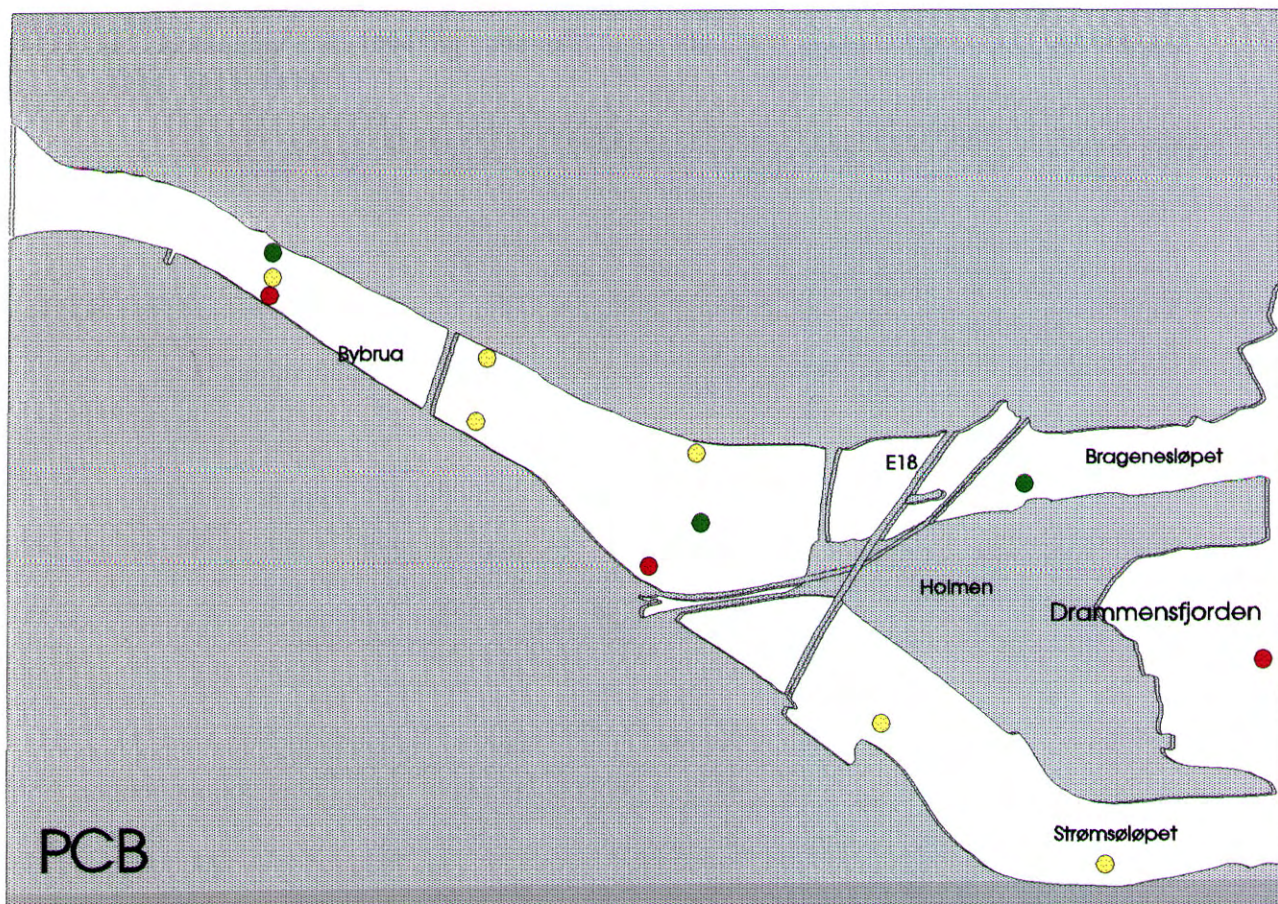
Tilstanden i sedimentene med hensyn på PCB er klassifisert i henhold til det norske systemet for marine sedimenter (Knutzen et al. 1993). Resultatene er vist i tabell 3 og figur 6. Tilstanden på st 1A og 3B som de minst forurensede stasjonene ble klassifisert som mindre god, klasse 2, mens sedimentene på st 1C og 3C ble ansett som dårlige, klasse 4. De øvrige prøvene ble satt i klasse 3 og derved ansett å være "nokså dårlige" med hensyn på konsentrasjoner av PCB. Prøvene fra utløpet av elva i 1993 (Konieczny et al. 1994) var på samme nivå som i foreliggende undersøkelse.

PCB er et kunstig fremstilt stoff og har derfor et naturlig bakgrunnsnivå på 0. Forurensningsgraden settes derfor lik tilstandsklassene. De mest forurensede sedimentene på st 1C og 3C betegnes derfor som sterkt forurensede. På grunn av diffus/ langtransportert forurensning finnes det imidlertid PCB i lave konsentrasjoner i de fleste sedimenter. Sedimentundersøkelsen i utløpet av elva i 1993 brukte 5 µg/kg som referanseverdi. Overkonsentrasjoner i foreliggende undersøkelse i forhold til denne referanseverdien varierte mellom 1,4 og 54 ganger.

Figur 6. Tilstandsklasser for PCB i sedimenter fra nedre deler av Drammenselva 1993 (st 4 - st 7, Konieczny et al. 1994) og 1994 (st 1- st 3). Blå = god, grønn = mindre god, gul = nokså dårlig, rød = dårlig.
