O-94090

Tiltak mot vannforurensning

Bergen Lufthavn, Flesland
Ålesund Lufthavn, Vigra
Kristiansund Lufthavn, Kvernberget
Molde Lufthavn, Årø

NIVA - RAPPORT

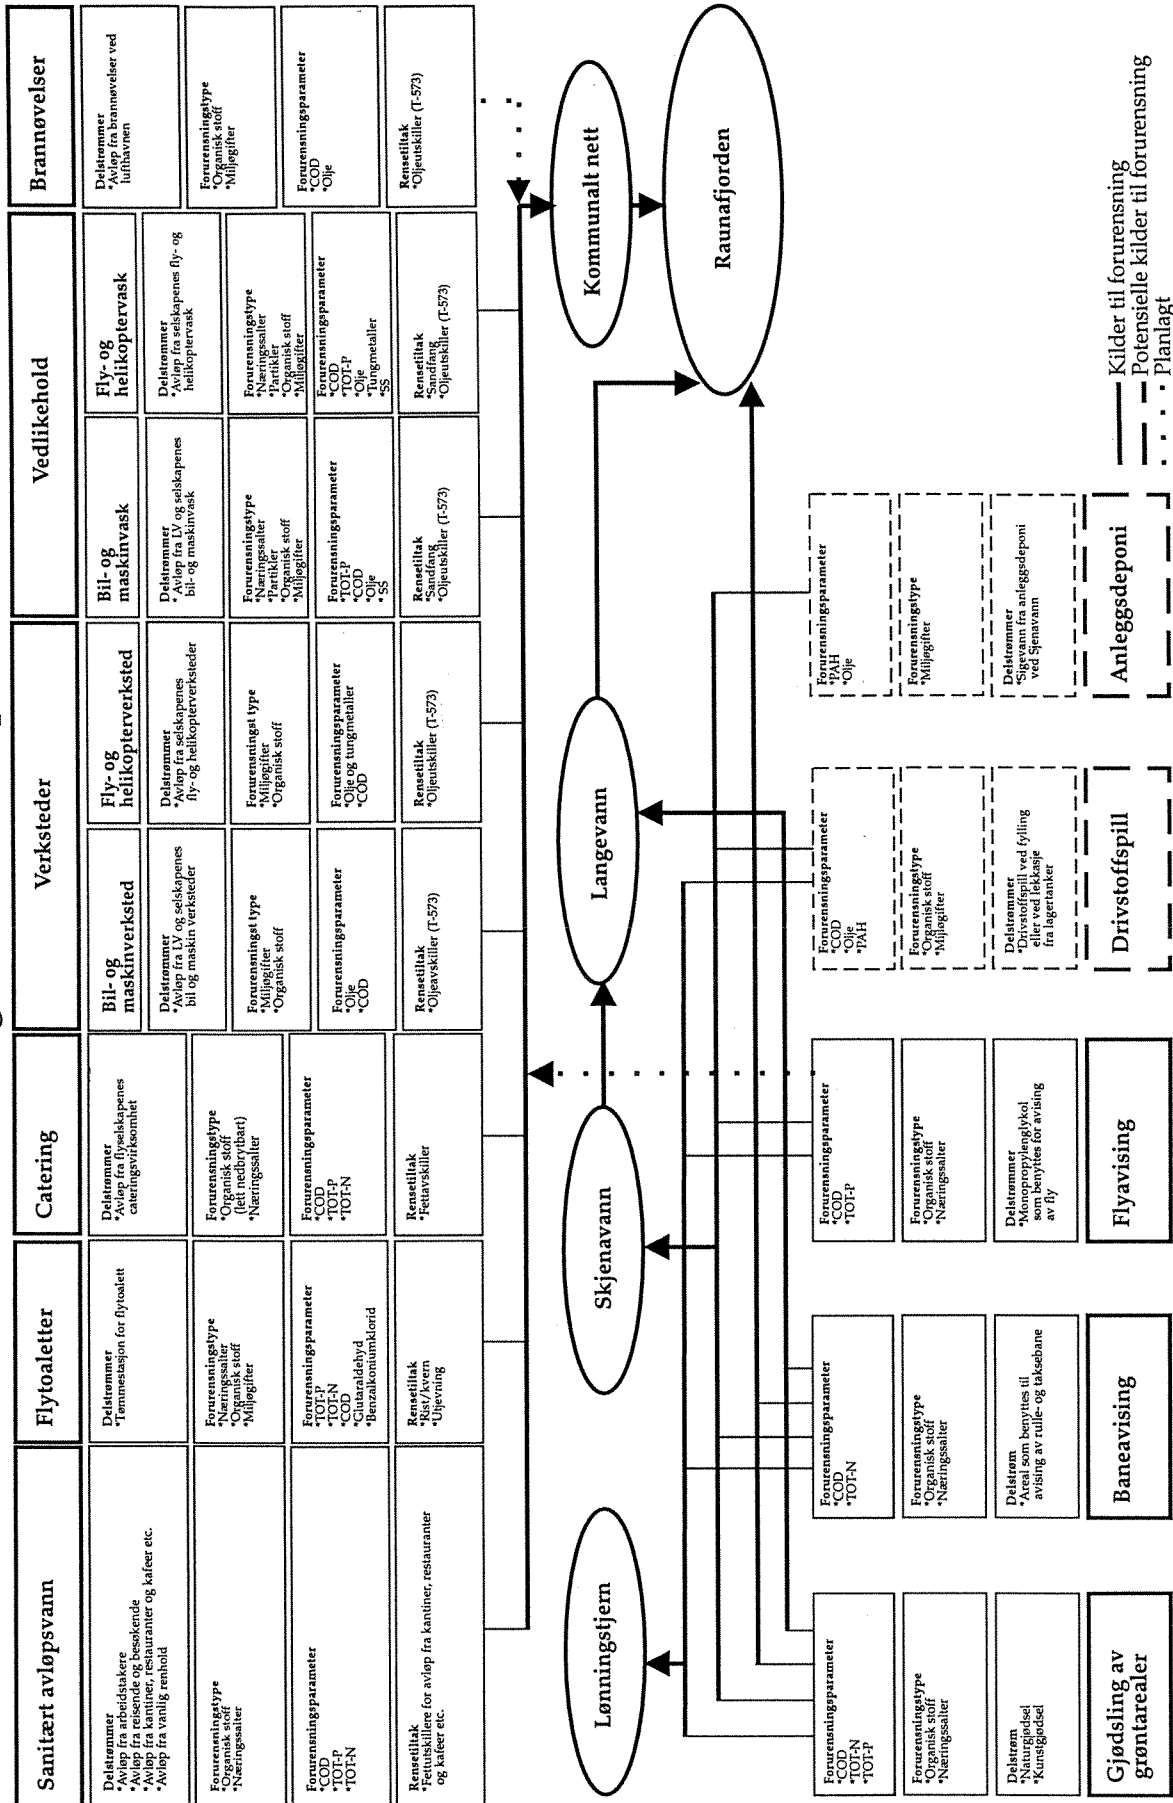
Figur 3: Forurensningskilder ved Bergen Lufthavn, Flesland

Sanitært avløpsvann er avløp fra toaletter/vasker etc. fra ekspedisjonsbygning, kontorer, forretninger, kaféer, restauranter etc. og kan i sammensetning sammenlignes med vanlig kommunalt avløpsvann. Avløpet består hovedsakelig av organisk stoff, bakterier og næringssalter og kan karakteriseres med parametrene COD, Tot-N og Tot-P. Sanitært avløpsvann vil både hydraulisk og forurensningsmessig være den dominerende delstrøm i det totale sanitære og industrielle avløpet fra flyplassen. Den største andelen kommer fra ekspedisjonsbygningen (bygning 7).

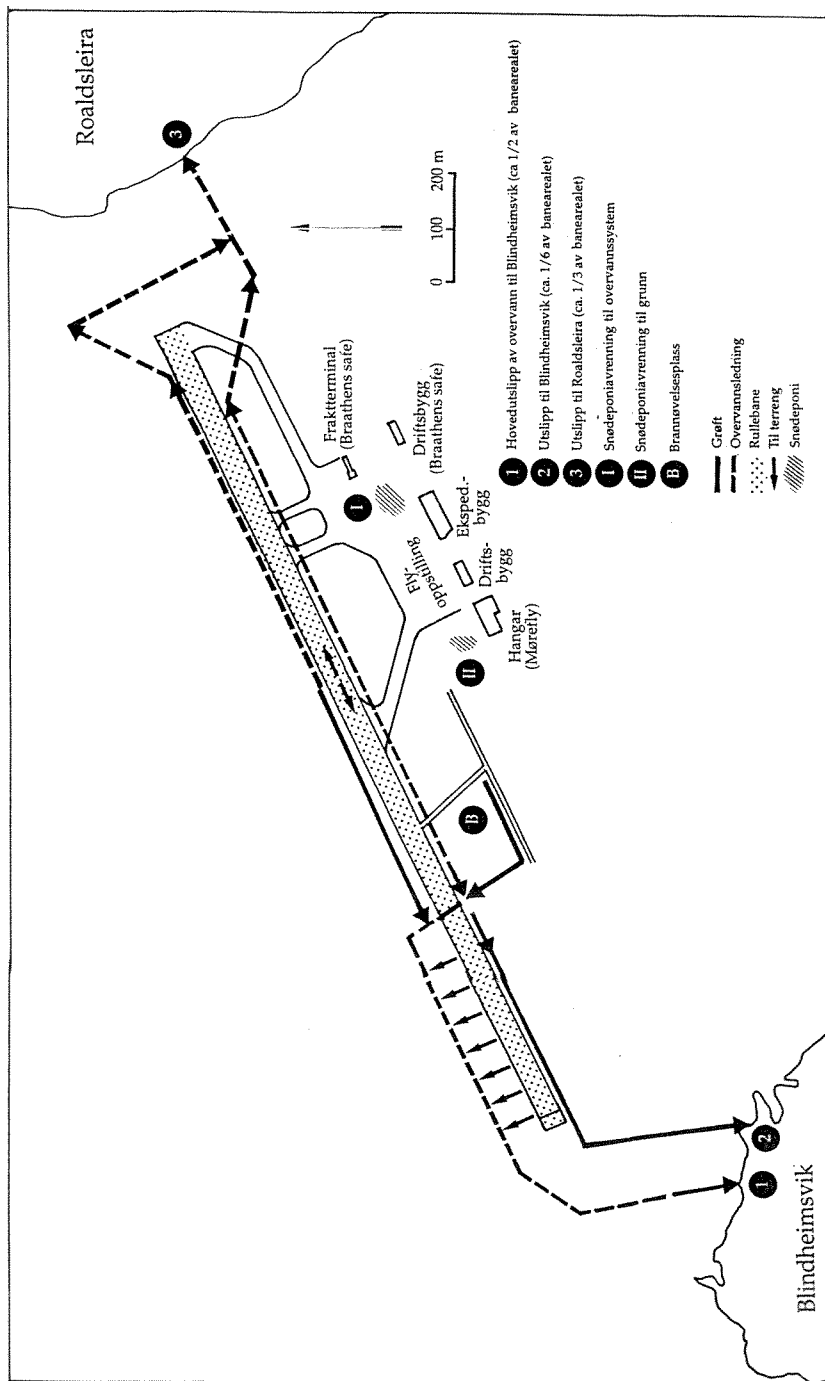
Figur 4 Forurensningskilder og avrenning ved Ålesund Lufthavn, Vigra

Lufthavnen har imidlertid et brannøvingsfelt hvor det forekommer spill av olje som kan forurensne grunnen. Lokalisering og avrenning fra brannøvingsfeltet er vist på figur 4.

NIVA er av den oppfatning at bruk av urea ikke er til skade for miljøet ved Ålesund Lufthavn, Vigra. Lufthavnen er i ferd med å forlenge rullebanen, og dette kan medføre at ureaforbruket øker. I forhold til baneforlengelsen skulle dette tilsi et øket forbruk på maksimalt 5 tonn pr år. Det antas at avrenningen fra baneforlengelsen også vil bli ledet til Roaldsleira. Et eventuelt økt utslipp vil neppe få konsekvenser.

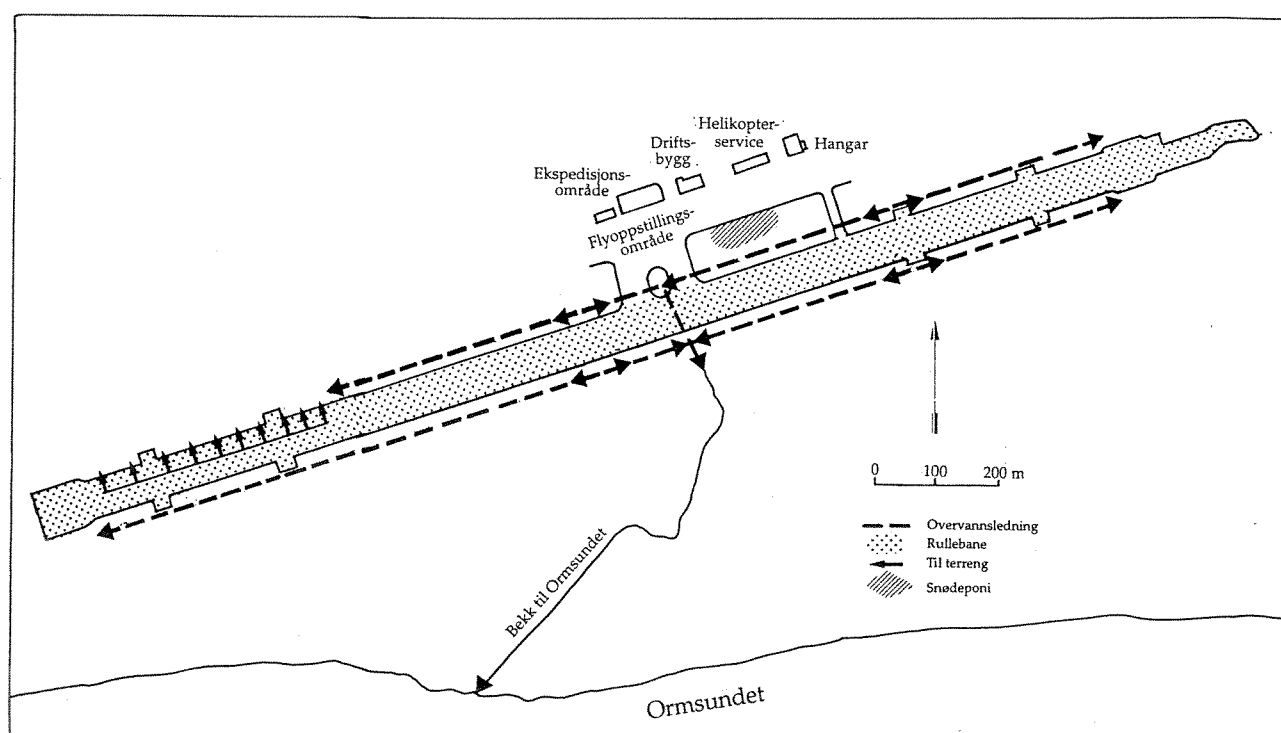
Figur 5 Forurensningskilder og avrenning, Kristiansund Lufthavn, Kvernberget

"Løklukten" indikerer at flyavisingsvæsken brytes ned anaerobt. Dette kan tyde på at ledningssystemet i området mellom flyoppstillingsplassene hvor flyavising foregår, og utløpet til bekken ikke er tett og at glykol tilføres grunnen. En annen mulig årsak til lukten er at en del glykol tilføres grøntarealene, og siver ned i grunnen før det når utløpet. Vi har i ettertid fått opplyst at lufthavnen brøyter snø som kan inneholde mindre mengder glykol ut på grøntarealene mellom Luftfartsverkets brannstasjon og Helikopter Service (figur 5).

Ved lufthavnens brannøvelsesfelt ble det observert oljesøl.

NIVA er av den oppfatning at bruk av urea ikke er til skade for miljøet ved Kristiansund Lufthavn, Kvernberget. Bekken til Gløsvågen bar som nevnt ingen tegn til forurensning, og i bekk gjennom Byskogen antas hovedproblemet å være tilførsel av glykol. Lufthavnen bør imidlertid jevnlig inspisere overvannsutløpene.

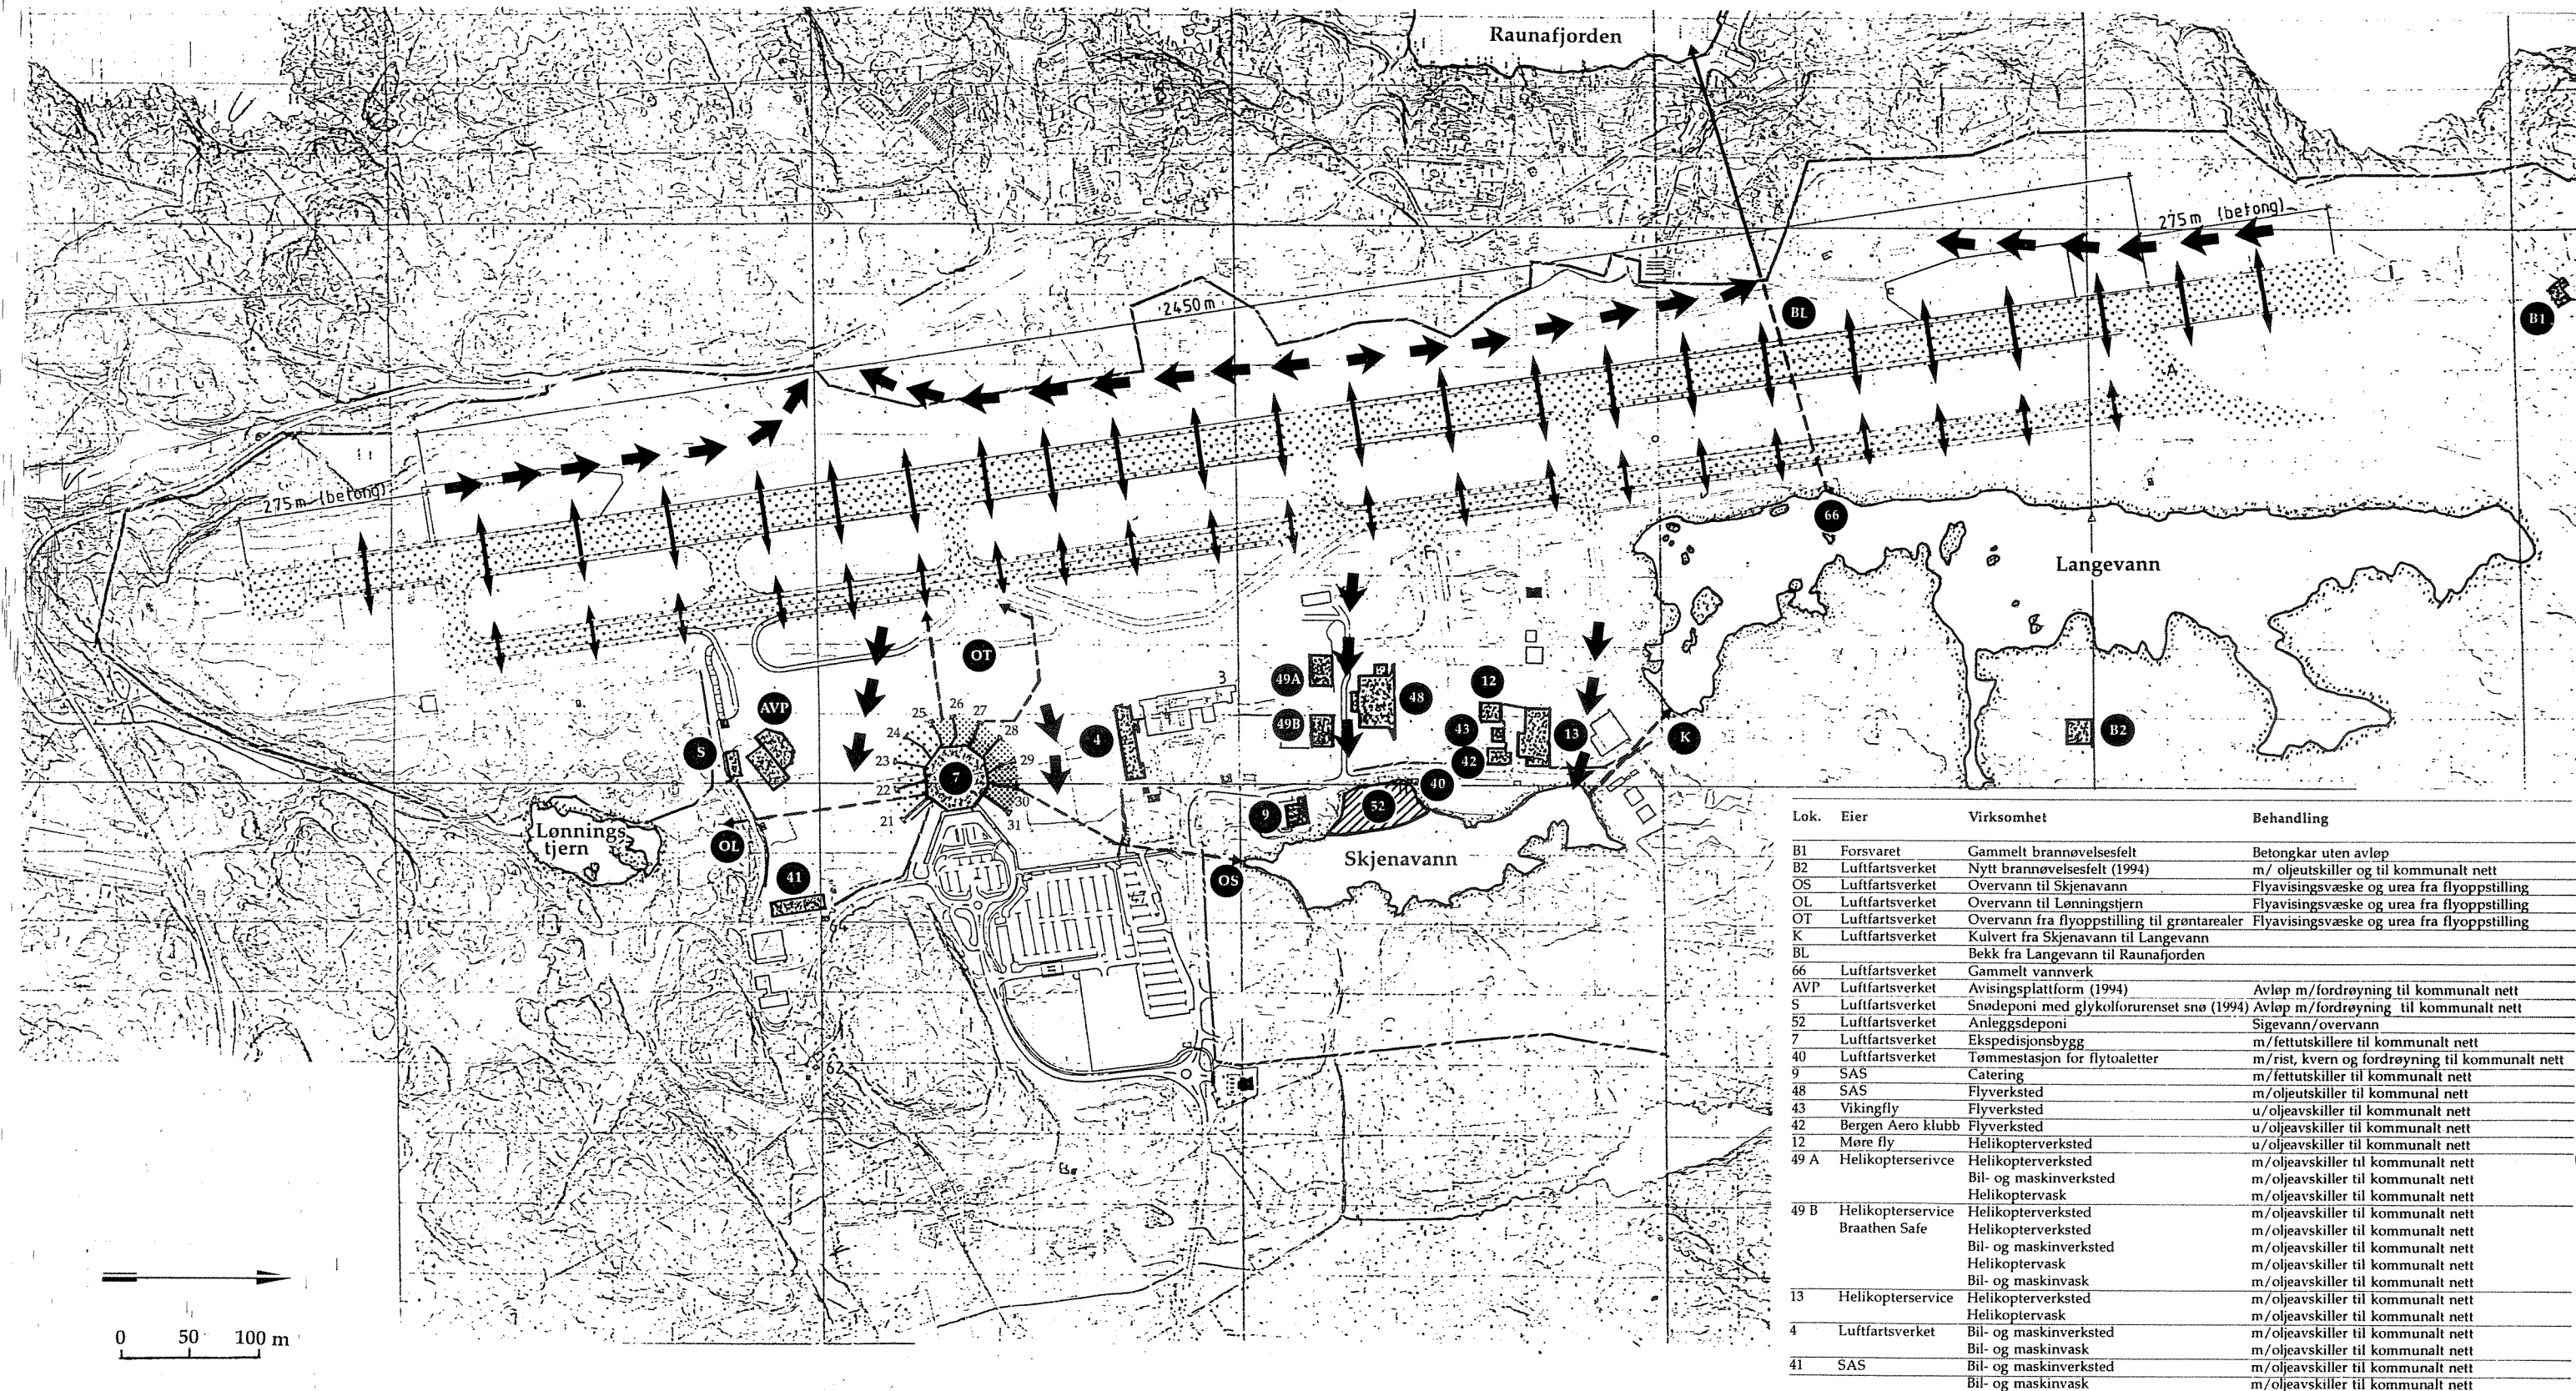
Bergen Lufthavn, Flesland; Forurensningskilder og avrenning

Lok.	Eier	Virksomhet	Behandling
B1	Forsvaret	Gammelt brannøvelsesfelt	Betongkar uten avløp
B2	Luftfartsverket	Nytt brannøvelsesfelt (1994)	m/ oljeutskiller og til kommunalt nett
OS	Luftfartsverket	Overvann til Skjenavann	Flyavisingsvæske og urea fra flyoppstilling
OL	Luftfartsverket	Overvann til Lønningstjern	Flyavisingsvæske og urea fra flyoppstilling
OT	Luftfartsverket	Overvann fra flyoppstilling til grøntarealer	Flyavisingsvæske og urea fra flyoppstilling
K	Luftfartsverket	Kulvert fra Skjenavann til Langevann	
BL		Bekk fra Langevann til Raunafjorden	
66	Luftfartsverket	Gammelt vannverk	
AVP	Luftfartsverket	Avisingsplattform (1994)	Avløp m/fordrøyning til kommunalt nett
S	Luftfartsverket	Snødeponi med glykolforurensset sno (1994)	Avløp m/fordrøyning til kommunalt nett
52	Luftfartsverket	Anleggsdeponi	Sigevann/overvann
7	Luftfartsverket	Ekspedisjonsbygg	m/fettutskillere til kommunalt nett
40	Luftfartsverket	Tømmestasjon for flytoiletter	m/rist, kvern og fordrøyning til kommunalt nett

9	SAS	Catering	m/fettutskiller til kommunalt nett
48	SAS	Flyverksted	m/oljeutskiller til kommunalt nett
43	Vikingfly	Flyverksted	u/oljeavskiller til kommunalt nett
42	Bergen Aero klubb	Flyverksted	u/oljeavskiller til kommunalt nett
12	Møre fly	Helikopterverksted	u/oljeavskiller til kommunalt nett
49 A	Helikopterservice	Helikopterverksted	m/oljeavskiller til kommunalt nett
		Bil- og maskinverksted	m/oljeavskiller til kommunalt nett
		Helikoptervask	m/oljeavskiller til kommunalt nett
49 B	Helikopterservice	Helikopterverksted	m/oljeavskiller til kommunalt nett
	Braathen Safe	Helikopterverksted	m/oljeavskiller til kommunalt nett
		Bil- og maskinverksted	m/oljeavskiller til kommunalt nett
		Helikoptervask	m/oljeavskiller til kommunalt nett
		Bil- og maskinverksted	m/oljeavskiller til kommunalt nett
13	Helikopterservice	Helikopterverksted	m/oljeavskiller til kommunalt nett
		Helikoptervask	m/oljeavskiller til kommunalt nett
