Tiltak mot vannforurensning

Bergen Lufthavn, Flesland
Ålesund Lufthavn, Vigra
Kristiansund Lufthavn, Kvernberget
Molde Lufthavn, Årø

NIVA - RAPPORT

Rapportens tittel: Tiltak mot vannforurensning, Bergen Lufthavn- Flesland, Ålesund Lufthavn- Vigra, Kristiansund Lufthavn- Kvernberget og Molde Lufthavn- Årø.	Dato: Trykket: NIVA 1994
Forfatter(e): Kjersti Dagestad Hans Holtan	Faggruppe: Vannressursforvaltning
Oppdragsgiver: Luftfartsverket Hovedadministrasjonen	Geografisk område: Norge
	Antall sider: Opplag: 46
	Oppdragsg. ref.: 93/007552

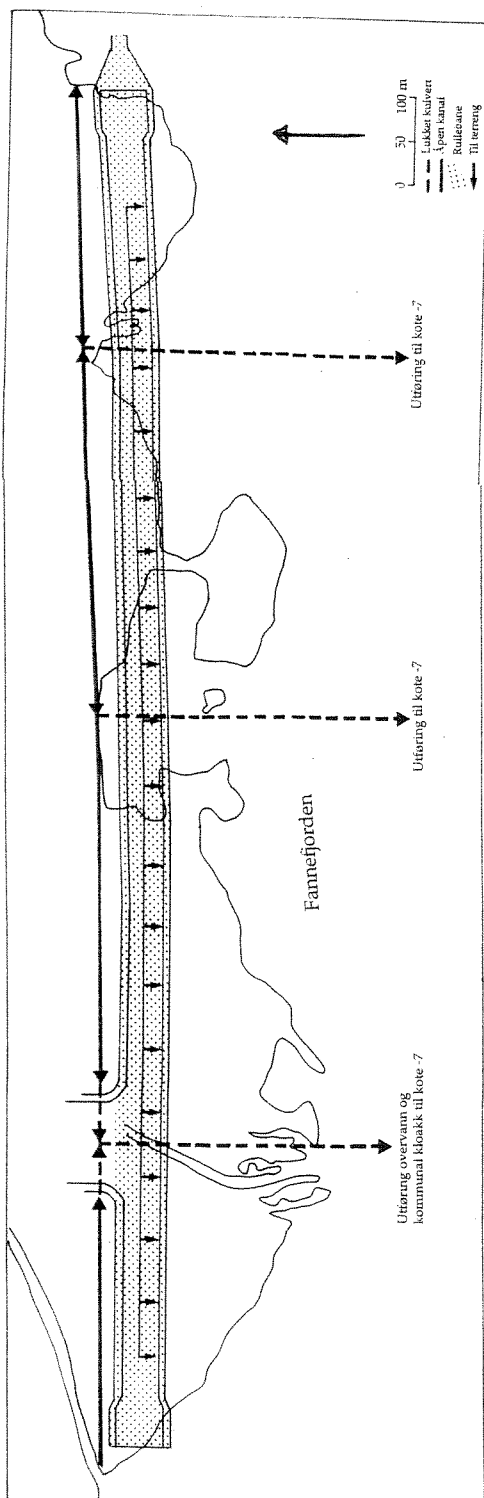
Figur 6 Avrenning av overvann fra rullebanen ved Molde Lufthavn, Årø

Overvann fra den sørlige rullebanehalvdel blir ledet direkte ut i terreng hvor lufthavnen er fylt opp med grus og stein. Overvann fra den nordlige banehalvdelene blir ledet via åpne kanaler til tre kulverter under rullebanen. Kulvertene ender opp i rør med utslipp på -7 meters dyp i Fannefjorden. Figur 6 viser avrenningen fra rullebanen.
