RAPPORT LNR 3344-95

**Utfylling av sprengstein  
på RV 13 langs  
Sandvinvatnet i Odda.**

II. Overvåking av vannkvalitet  
under anleggsarbeid 1994-95

# NIVA - RAPPORT

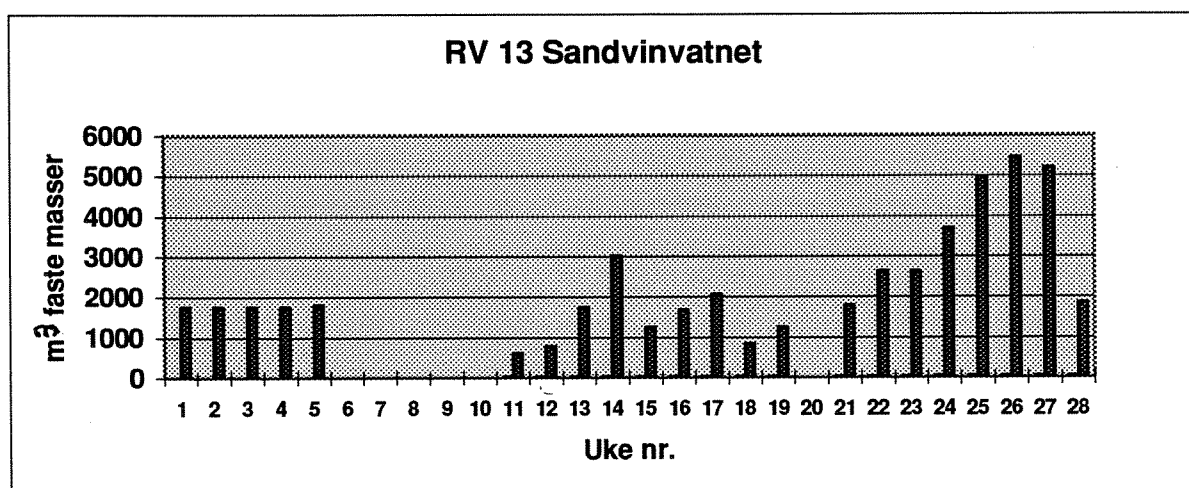
Figur 1. Faste m<sup>3</sup> fyllingsmasse i Sandvinvatnet pr. uke i 1995, totalt 50.180 m<sup>3</sup>.

To sett av prøver fra Stasjon 1-3, henholdsvis fra 5. mai og 27. juni ble sendt NIVA for analyse. Den første av disse prøvene ble tatt i en periode med lite tilført fyllmasse (uke 18, 830 m<sup>3</sup>), den andre i en periode med mye tilført masse (uke 26, 5450 m<sup>3</sup>), se Figur 1. Analyseresultatene er vist i Tabell 1 nedenfor.

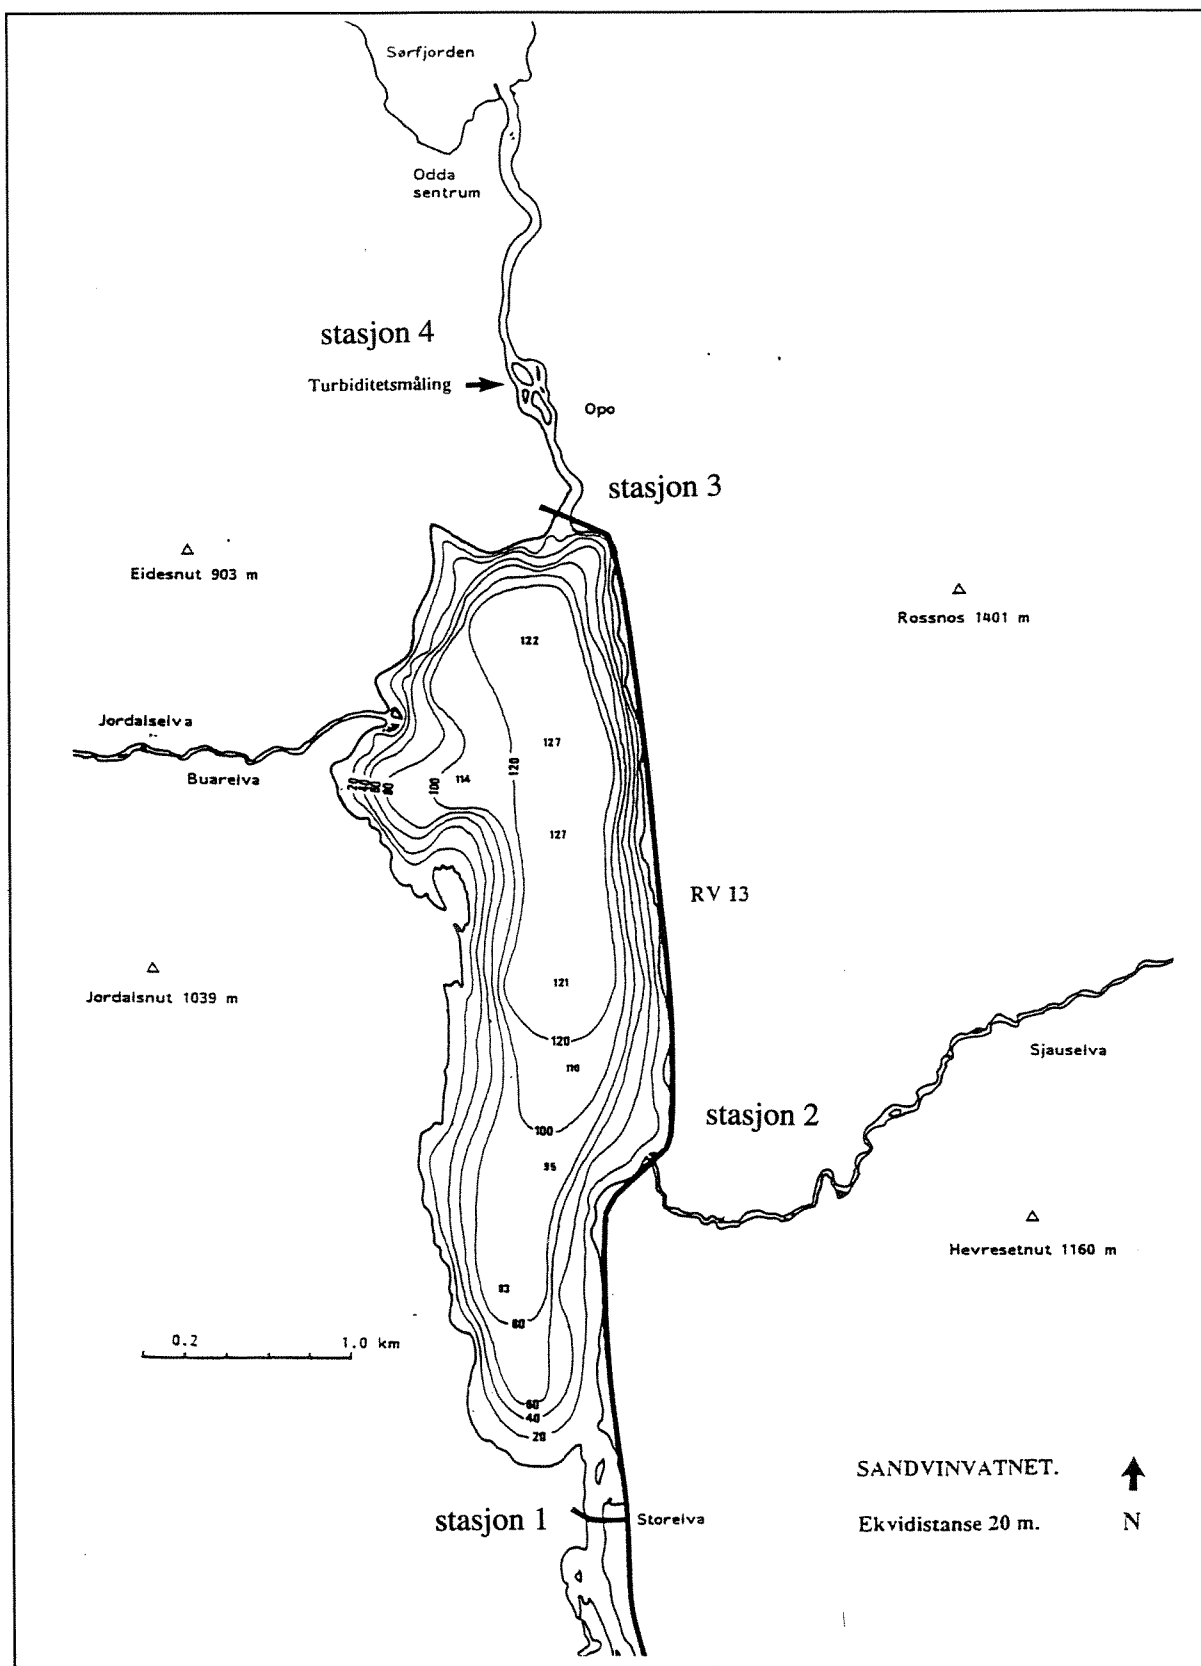
Ved dette anleggsarbeidet har vi benyttet de samme prøvetakingsstasjonene som ved tilsvarende anleggsarbeid i det samme området høsten 1993 (Stasjon 1, Sandvin bru; Stasjon 2, Saga; Stasjon 3, Vasstun bru; Stasjon 4, Opo). Anleggsområde og prøvestasjoner er vist i Figur 2.

**Figur 2.** Sandvinvatnet med prøvestasjoner. Stasjon 2 ligger i det aktuelle anleggsområdet.
