RAPPORT LNR 3416-96

Overvåking av metallforurensning fra militære skytefelt og demoleringsplasser

Resultater fra 5-års overvåking

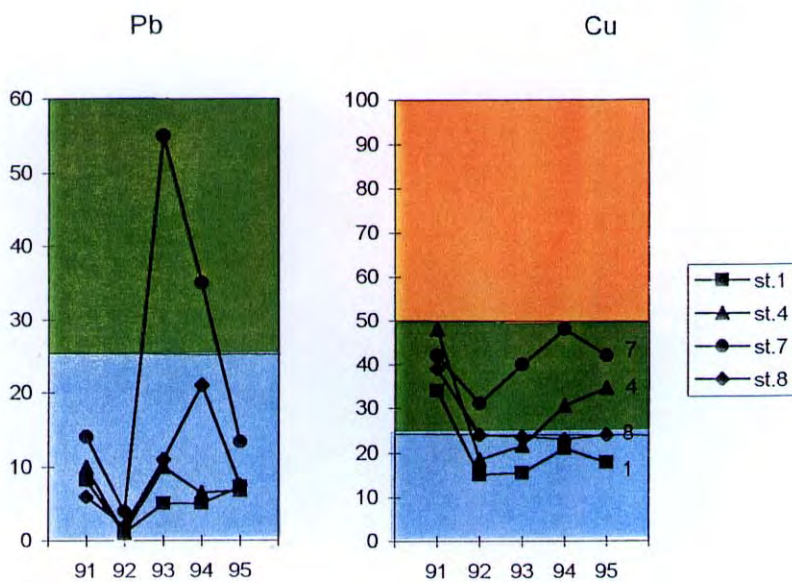
De små bekken (st.7 og 8) som avvanner de østligste områdene (der bl.a bygningsmassene ligger) hadde generelt noe høyere bly-konsentrasjoner enn st.4 i Veltmannåa (Fig.4). Spesielt har dette vært tilfelle ved stasjon 7 (nedstøms hovedstandplass) der verdiene har vært opp til 6 ganger høyere en referanseverdiene. Siden 1993 har imidlertid konsentrasjonene sunket, slik at situasjonen i på alle målepunktene er tilfredstillende i 1995. Kobberverdierne var også høyere ved st.7 slik at vannkvaliteten får klassifikasjonen "mindre god" i denne bekken. Forøvrig var konsentrasjonene ikke spesielt høye og vannkvaliteten kan betegnes som god også i bekken som avvanner miljøtestanlegget (st.8). Liten vannføring gjør at omfanget av forurensning fra hovedstandplass har et beskjedent omfang og i hovedsak er begrenset til selve skytefeltet's umiddelbare nærhet. Vi ser imidlertid at konsentrasjonene av kobber i Veltmannåa i 1995 økte til det dobbelte når den har passert testsenteret. Det ser ut til at denne trenden er stigende. Det tidsmessige bilde over disse 5 årene viser ingen dramatiske endringer, med unntak av st.7. Der har imidlertid også konsentrasjonene sunket til et akseptabelt nivå i 1995.

Vannkvaliteten kan betegnes som god med hensyn til bly på alle målestasjonene i 1995. I 1993 var det mindre god vannkvalitet i bekken som avvanner hovedstandplass, men denne situasjon har bedret seg betydelig de siste to årene. Vannkvaliteten med hensyn til kobber var god i Veltmannåa før den passerer inn i feltet og i bekken som avvanner miljøtestanlegget. Den var mindre god i Veltmannåa når den renner ut av feltet og i bekken som avvanner hovedstandplass. I perioden 1992-95 har påslaget i Veltmannåa gradvis økt etter passasjen gjennom testsenteret. Denne tendensen bør overvåkes videre og årsaken bør klarlegges. Forholdene ser imidlertid ut til å være under kontroll med hensyn til utslipp av bly fra Bradalsmyra skytefelt.

Fig. 4. Konsentrasjoner ($\mu\text{g/g TV}$) av kobber og bly på overvåkingstasjonene i Bradalsmyra skytefelt.

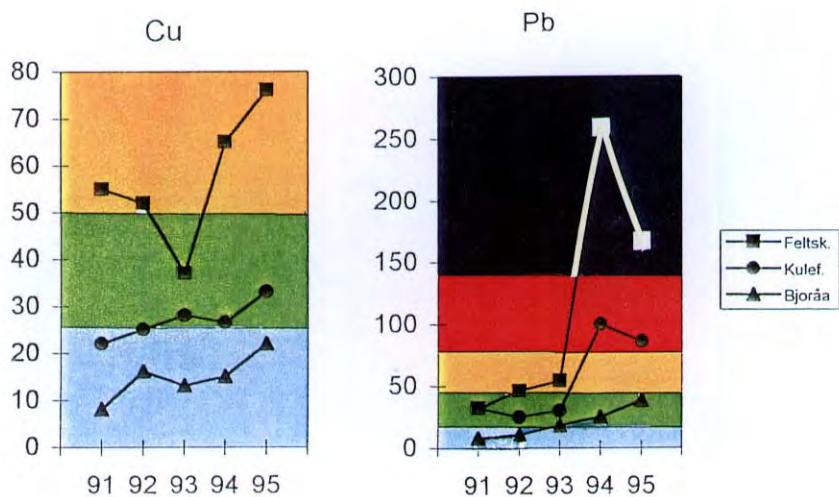
Primærdata er gitt i vedlegget. Konsentrasjonene av kobber og bly var høyest i avrenningen fra feltskytebanen, og vannkvaliteten fra dette feltet var mindre god i de tre første årene overvåkingen foregikk (Fig.6). Det var en tendens til synkende verdier for kobber fram til 1993, men i 1994 steg konsentrasjonen betydelig. Denne økningen fortsatte også i 1995. Bly-konsentrasjonen steg i de fire første årene, mens den avtok noe i 1995. Økningen var moderat i starten, men betydelig i 1994. Dette skyldes i hovedsak gravearbeider i feltet. Effektene av dette ble fortsatt registrert i 1995. Utviklingen er imidlertid urovekkende og viser at en videre overvåking er påkrevet. Vannet var svært humuspåvirket ved alle observasjonene som ble gjort under feltarbeidet alle årene. Humus er transportøren for metallene og det er naturlig at utviklingen i den generelle vannkvaliteten med mer humøst vann også har ført til spesielt høyere blyverdier.

Bekken ved Steinsfjellet som avvanner kulefangervollene hadde lavere konsentrasjoner enn bekken fra feltskytebanene alle årene. Det var også en markert økning i konsentrasjonene av bly i denne bekken i 1994 og 1995 i forhold til foregående år. I perioden 1991-93 var imidlertid konsentrasjonene lave og nær de en forventer som naturgitte betingelser. Dette er som ventet da prosjektilene deponeres i løsmasser (voller) et stykke fra bekken, og sigevannet må dessuten infiltreres i sandavsetninger før det når bekken. Likevel var verdiene gjennomgående noe høyere enn i Bjoråa. Paralleliteten i utviklingen i konsentrasjonene i Bjoråa og i bekken fra feltskytebanene indikerer at feltskytebanen har innflytelse på vannkvaliteten i Bjoråa også så langt nede som ved utløpet av feltet. Verdiene i Bjoråa var likevel innenfor de grenser som er satt for en god vannkvalitet for kobber, mens de var mindre god mht. bly.

De betydeligste forurensninger av bly og kobber i skytefeltet er i hovedsak knyttet til feltskytebanen, men også konsentrasjonene i bekken som avvanner kulefangervollene har økt betydelig siden 1993. I 1995 må vannkvaliteten i denne sistnevnte bekken klassifiseres som mindre god (kobber) til dårlig (bly). Gravearbeidene i feltskytebanen i 1994 ga store økninger i konsentrasjonene av både bly og kobber i bekken som avvanner feltet. Denne situasjonen holdt seg også i 1995 slik at vannkvaliteten i kan klassifiseres som meget dårlig med hensyn til bly og nokså dårlig med hensyn til kobber. Det bør så langt som mulig unngås å grave i feltskytebanen da mengden av utløste kobber og bly som er bundet til humusstoffer i feltet er betydelig etter mange års bruk. Alle inngrep som vil redusere oppholdstiden av vann i dette feltet vil føre til økt mobilitet av kobber-, og bly-humuskomplekser. Dette vil ha betydning for vassdraget nedstrøms slik det også er registrert i Bjoråa ved utløpet av feltet. Der har konsentrasjonene av både bly og kobber økt helt siden overvåkingen startet i 1991.

Fig.6. Konsentrasjoner av bly og kobber ($\mu\text{g/g TV}$) i mose på stasjonene i Evjemoen skytefelt.

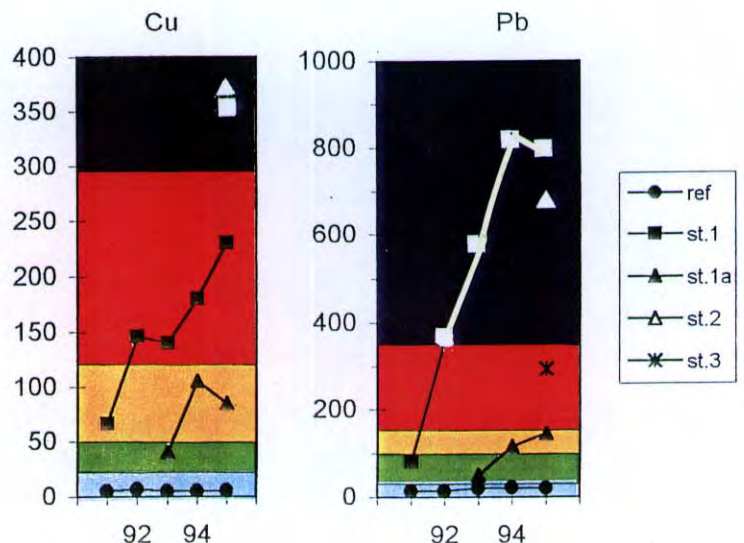
Resultatene fra overvåkningsundersøkelsen er vist i Fig.8. Alle referanseprøver i området viste lave verdier og god vannkvalitet. I Larsmyrbekken (st.1) har konsentrasjonene av kobber økt jevt og trutt fra 1991 og fram til 1995. Konsentrasjonen har økt til det 4-dobbelte tilsvarende ca. 22 ganger høyere enn bakgrunnsverdiene. Utviklingen av bly-konsentrasjonen i bekken er enda mer dramatisk. I 1994 og 1995 var verdiene ca. 10 ganger høyere enn de som ble målt i 1991 og ca. 140 ganger høyere enn bakgrunnsverdiene. En vesentlig del av dette bly forventes å sedimentere i Brenntjern. Fra og med 1993 ble en stasjon også lagt til utløpsbekken fra tjernet (st.1a). Konsentrasjonene viste en økning fra 1993 til 1994/1995 slik som også ble observert i Larsmyrbekken. Dette betyr at til tross for sedimentasjonen i tjernet har også vannet som renner ut forhøyede verdier av bly og kobber. Konsentrasjonene i Larsmyrbekken er så høge at det er store sjanser for gifteffekter på akvatiske organismer. Det ble også eksponert moser lenger opp i Larsmyrbekken som viste konsentrasjoner på samme nivå som i innløpet til Brenntjern. På bakgrunn av kriterier for metaller i vann må vannkvaliteten i Larsmyrbekken betegnes som meget dårlig og i utløpet fra tjernet som dårlig.

Vannføringen i bekken som avvanner banene 5/6 (st.2) var liten, men konsentrasjonene var høge på nivå med de som ble registrert i Larsmyrdalen. Det samme var tilfelle i bekken som avvanner den store PV-banen (st.3). selv om blykonsentrasjonene var noe lavere.

Konsentrasjonene av bly og kobber i bekken som avvanner feltskyttebanen i Larsmyrdalen har stadig økt siden overvåkingen startet i 1991. Vannkvaliteten karakteriseres i 1995 som meget dårlig. Den betydelige og urovekkende økningen i blykonsentrasjonene krever spesiell oppmerksomhet. Utviklingsforløpet må ses i sammenheng med de gravearbeider som ble gjort i feltet i overvåkningsperioden. Humus-metall komplekser vil mobiliseres og renne ut i bekken dersom en roter opp i humus- og jordsjiktet som inneholder deponerte prosjektiler. Humusstoffene virker som transportører for metallene og siden kan disse frigjøres eller inngå i næringskjeden hvis forholdene ligger tilrette. Det bør derfor vurderes å gjøre tiltak for å stanse denne utviklingen. Vannet som renner ut av Brenntjern har også dårlig vannkvalitet og er preget av forurensningene i Larsmyrdalen. Vannkvaliteten i bekkene som avvanner den store PV-banene og mitr/liten PV bane er også meget dårlig. Sedimentene i Storvatnet var klart forurenset av antimon, bly og kobber dvs de samme elementene som er hovedbestanddelene i prosjektilene. Utviklingen i Steinsjøfeltet bør overvåkes nøye i årene fremover og en plan for tiltak for å begrense avrenningen av tungmetaller bør utarbeides så snart som mulig.

Fig.8. Konsentrasjoner av bly og kobber (µg/gTV).

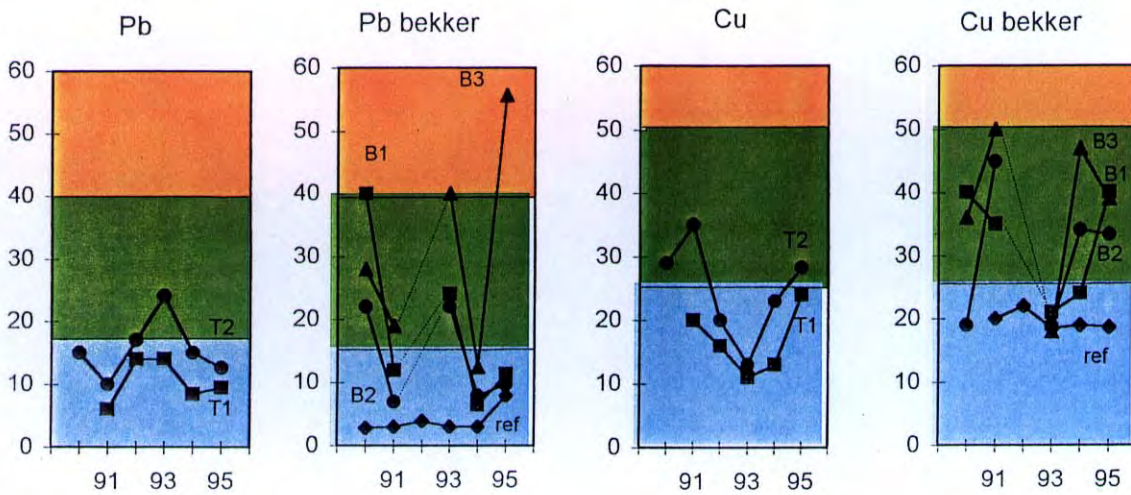
Konsentrasjonene i bekkene var gjennomgående noe høyere enn i Terninga, og vannkvaliteten kan betegnes som god til mindre god (Fig. 10). Konsentrasjonene i bekkene svinger en del fra år til år, sannsynligvis på grunn av store variasjoner i vannføringen. Vannkvaliteten i Terninga kan betegnes som god før bekkene tilkommer, mens den etter at bekkene tilkommer ligger i overgangssonen til klassen mindre god (T.2). Vi ser at påslaget i konsentrasjon av kobber mellom T1 og T2 var størst i 1991 og 1994, da også konsentrasjonene i bekkene var høgest. I 1993 og 1995 var påslaget lite. Det er med andre ord en meget god overenstemmelse mellom resultatet fra bekkene og målingene i Terninga. Dette viser at denne overvåkningsmetoden også kan fange opp meget små endringer i konsentrasjonene i eventuelle sidebekker av mindre størrelse. Konsentrasjonene av bly økte i bekkene fra 1991 til 1993, men sank noe i 1994. B1 og B2 hadde god vannkvalitet mht. bly i 1995, mens B3 hadde nokså dårlig vannkvalitet. Resultatene fra bekkene stemmer generelt meget bra med mønsteret i økningen i Terningåa fra T 1 til T 2.

Det har vært klare år til år variasjoner i konsentrasjonene av bly og kobber i bekkene som avvanner feltskytebanene. Totalt sett har effektene på vannkvaliteten i Terninga vært liten selv om bekkene fra skytefeltet bidrar til en økning av konsentrasjonene i Terninga. Vannkvaliteten i Terninga nedstrøms skytefeltet kan klassifiseres som god til mindre god, sannsynligvis avhengig av variasjonen i hydrologiske forhold. Forurensningene fra feltskytebanene er derfor et lokalt problem som i hovedsak har hatt betydning i de lokale bekkene. Forurensningsbidraget til Glåma er beskjedent.

Fig.10. Konsentrasjoner ($\mu\text{g/g TV}$) av tungmetaller i moser fra bekker i Terningmoen skytefelt.

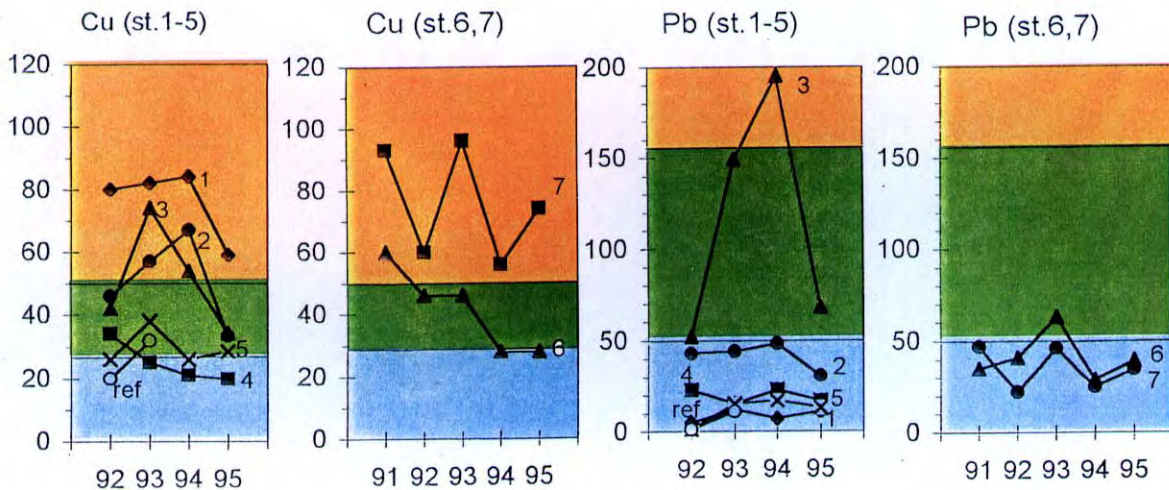
Primærdata for overvåkningsperioden er gitt i vedlegget. Konsentrasjonene av bly og kobber har vært relativt stabile i overvåkningsperioden med unntak av verdiene for bly på st.3 (foran selvanviserene) og st.6 som økte betydelig i 1993 (Fig.12). Økningen fortsatte på stasjon 3 i 1994, men gikk betydelig ned i 1995. Konsentrasjonene ved st.6 gikk tilbake til verdier nær de som ble registrert ved starten av overvåkingen. I forhold til referanseverdiene var det et påslag i konsentrasjonene for kobber på de fleste stasjonene, sjøl om økningen var relativt moderat. Unntaket var bane 10 (st.4) og bane 17 (st.5) der ingen forurensning ble registrert. Dette er forståelig da disse banene i liten utstrekning benyttes til skyting med handvåpen. Stasjon 6 har også vist en synkende tendens og har de siste to årene vært nær de naturgitte forhold. For de andre banene kan vi si at vannkvaliteten kan karakteriseres som mindre god. Det ble tidligere registrert spesielt høge blyverdier i avrenningen gjennom grøfta foran selvanviserene (st.3), men verdiene var betydelig lavere i 1995. Dette er rimelig da kulene blir sterkt deformert og delvis splintret ved anslag mot selvanviseren og følgelig lett tilgjengelig for korrosjon. Det er rimelig å anta at den våte sommeren i 1995 har bidratt til høy vannføring og en betydelig fortyningseffekt for utlekkede metaller. Den relativt store vannføringen i de viktigste bekken ut fra skytefeltet gjør at forurensningene fra de mest belastede delene av feltet blir fortynnet såvidt mye at forurensningseffekter utenfor feltet er usannsynlig.

Bekkene i skytefeltet på Mauken tilføres lokale forurensninger av bly og kobber som følge av skyting spesielt med handvåpen. Vannkvaliteten i bekkene fra de mest belastede banene kan generelt klassifiseres som mindre god til nokså dårlig. På grunn av stor fortyning er det likevel ikke registrert forurensnings-effekter i bekkene som renner ut av skytefeltet. Bruk av selvanvisere øker korrosjonshastighet og utlekkingen av metaller betydelig på grunn av deforming og delvis oppsplitting av prosjektilene. Plassering av slike i nær tilknytning til bekker bør unngås. De store nedbørmengdene i Nord-Norge sommeren og høsten 1995 har gitt gode fortyningsmuligheter for utlekkede metaller. Hovedsakelig på grunn av dette viste konsentrasjonene en synkende tendens ved nesten alle stasjoner i 1995

Fig.12. Konsentrasjoner($\mu\text{g/g TV}$) i mose på stasjonene i Mauken skytefelt

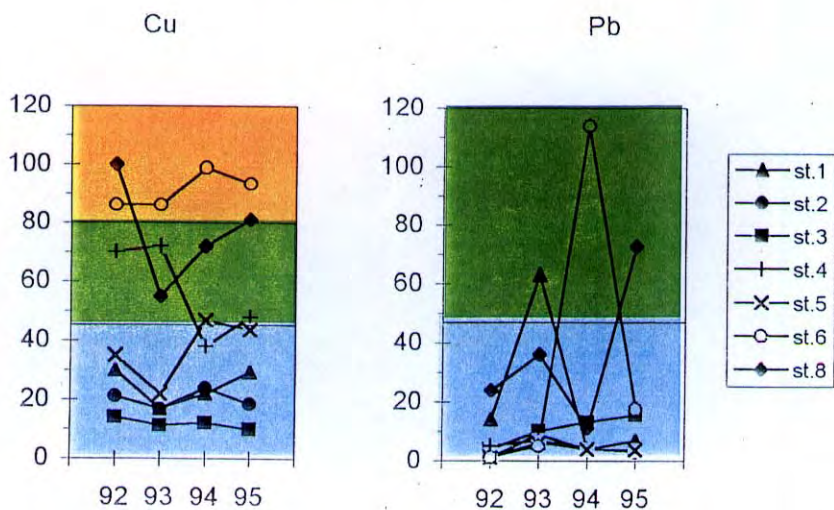
Primærdata for overvåkningsperioden er gitt i vedlegget. Det var generelt små endringer i konsentrasjonene av kobber fra 1992 til 1995 (Fig. 14). Generelt må vannkvaliteten betegnes som god ved alle stasjonene fra og med Gjeddevatn og nedover, mens den var mindre god oppstrøms. Dette sistnevnte skyldes ikke bare avrenning fra korroderte prosjektiler, men de geologiske formasjoner som har et naturlig høgt kobberinnhold.

Blyverdiene ved stasjonene 1,6 og 8 har variert endel i overvåkningsperioden. I 1994 var blyverdiene relativt høge ut av Yngelvatn (st.6) noe som må ses i sammenheng med bruken av stridsløypa. Kjøring i løypa økte erosjonen betydelig spesielt i de regnrrike periodene. Som en følge av dette var Yngelvatnet sterkt humuspreget i perioder (Kurt Dale personlig meddelelse). I 1995 var imidlertid verdiene betydelig lavere. Årsakene til toppen i Andersbekken (st.1) i 1993 er ukjent, men parallell- analyser ga samme resultat. Utløpet av Røyrvatn hadde forhøyde verdier i 1995. Fra tidligere undersøkelser vet vi at sedimentene i dette tjernet er sterkt forurenset av bly bl.a. på grunn av selvanvisere utsatt på isen vinterstid. Det er mulig denne aktiviteten kombinert med tidligere forurensning er årsaken. For de andre stasjonene var konsentrasjonene nær bakgrunnsverdier.

Vannkvaliteten i Porsangermoen skytefelt var god til mindre god. Påslager av bly og kobberforurensninger som følge av korroderte prosjektiler var beskjedent i nedre del av feltet. I enkelte år ble det imidlertid observert forhøyede blyverdier i den øvre delen av feltet forårsaket av militær aktivitet. Forøvrig bidrar de naturgitte forhold (velbufret jordsmonn) til å redusere utlekkingen av metaller fra korroderte prosjektiler. De naturlig høge kobberverdiene i øvre del av feltet gjør at også konsentrasjonen av kobber i vannet naturlig var høyere enn vanlig. Gifteffekter av tungmetaller på det akvatiske økosystemet som følge av skyting med handvåpen i nedre del av feltet er derfor lite sannsynlig.

Fig. 14. Konsentrasjoner ($\mu\text{g/g TV}$) i mose i Porsangermoen skytefelt.

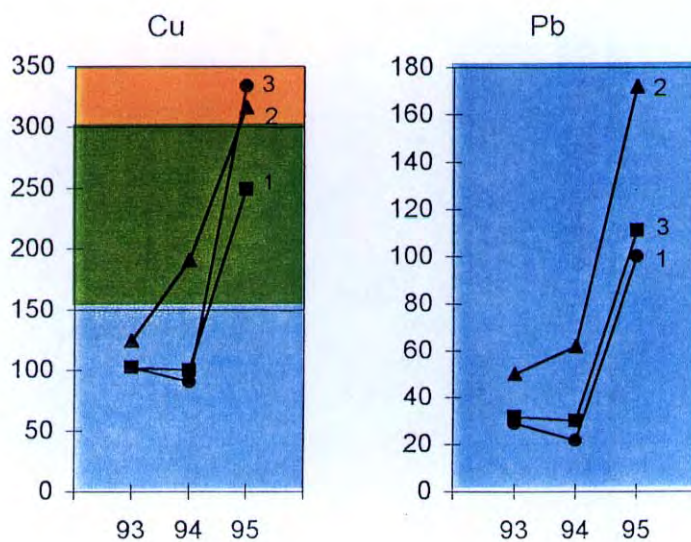
Moseprøvene ble eksponert på de aktuelle stasjonene nesten hele den isfrie perioden fra og med 1993. Resultatene skulle derfor være representative for konsentrasjonene av de aktuelle metaller i denne perioden. Det viste seg at det var relativt små forskjeller mellom stasjonene 1 og 3, men det ble registrert en klar økning nedstrøms demoleringsfeltet (st.2, Fig.16). Det har vært en klar økning i konsentrasjonene på stasjon 2 fra 1993 og fram til 1995. Årsakene til dette er vanskelig å ha noen klar formening om, men de tørre sommerene de siste to årene kan ha ført til en mindre fortykning av avrenningsvannet fra demoleringsfeltet. Det er likevel verd å merke seg at ved stasjon 3 var verdiene for bly nær de som ble observert ved stasjon 1, mens de var høyere for kobber. Bly har større bindingsevne enn kobber i elveleiet. Dette forholdet sammen med fortykningen av tilkommende sidevassdrag er hovedårsaken. Forøvrig var konsentrasjonene av kobber og bly noe høyere enn det som er vanlig i "uforurensede" vassdrag i Sør-Norge.

Konsentrasjonene i elva før demoleringsfeltet var høgere i 1995 enn de foregående årene, sannsynligvis på grunn av nedsatt fortykningsevne som følge av den tørre sommeren. Påslaget i konsentrasjoner av bly og kobber etter demoleringsfeltet er imidlertid signifikant, og dette mønsteret er uavhengig av vannføringen i elva. Lenger ned i elva fortynnes konsentrasjonene av et betydelig sidevassdrag, slik at påslaget i konsentrasjonene vanligvis er ubetydelige og nær verdiene på referansestasjonen. Kobberverdiene var høyere enn normalt, men det var også referansestasjonen oppstrøms demoleringsplassen. Det er med andre ord naturlige geokjemiske årsaker til dette, og de høge verdiene har ingen ting med demoleringen å gjøre. Dette er en medvirkende årsak til at vannkvaliteten ut fra kobberkonsentrasjonene kan karakteriseres som dårlig, ellers var vannkvaliteten god. Det registreres utlekkinger av bly og kobber fra feltet, men fortykninger av tilkommende sidevassdrag gjør at dette påslaget ikke blir målbart når elva kommer ned til Lærdalselva.

Fig. 16. Konsentrasjonene ($\mu\text{g/g TV}$) i mose i Nivla som avvanner demoleringsfeltet i Lærdal.
