RAPPORT LNR 4235-2000

**Tilgroing og vannkvalitet
i Herstrømbukta,
Nedre Eiker**

Tittel Tilgroing og vannkvalitet i Herstrømbukta, Nedre Eiker	Løpenr. (for bestilling) 4235-2000	Dato 2000.03.01
	Prosjektnr. Undemr. O-99091	Sider Pris 34
Forfatter(e) Bjørn Rørslett	Fagområde Eutrofi	Distribusjon Fri
	Geografisk område Buskerud	Trykket NIVA

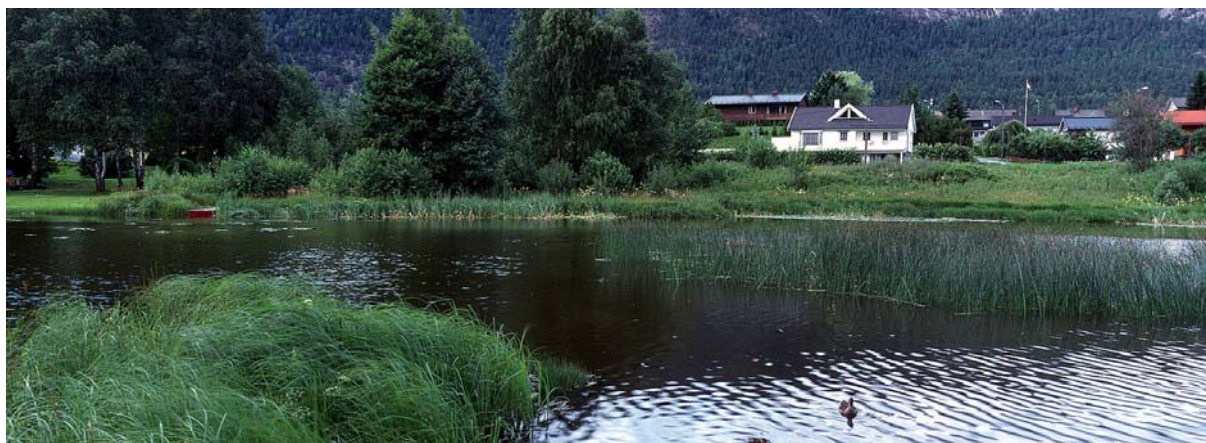
Ved feltarbeidet i 1999 ble det konstantert redusert forekomst av flytebladsplanter innenfor det renskede feltet i basseng B. Trolig har opprensningen fjernet betydelige deler av disse plantenes rotstokker og dermed bremsset en rekolonisering med slike arter. Dessuten vil det være nødvendig for de fleste flytebladsplantene at det finnes et slamlag på bunnen, siden de ikke trives særlig godt på rent sandig bunn. Opprensningen har trolig hatt liten effekt på forekomsten av sjøsivaks (*Schoenoplectus lacustris*) i midtpartiet av basseng B, siden det fortsatt finnes en livskraftig bestand på samme sted. Om opprensningen har påvirket andre arter i positiv eller negativ retning er ikke kjent.

*Figur 2. Midtre basseng (B) i Herstrømbukta i 1999. Det er frodig sumpvegetasjon langs breddene, dominert av starr og dunkjevle. Ute i vannet sees en bestand av sjøsivaks (*Schoenoplectus lacustris*). Den sparsomme forekomsten av flytebladsplanter er åpenbar. Foto: Samfoto.*

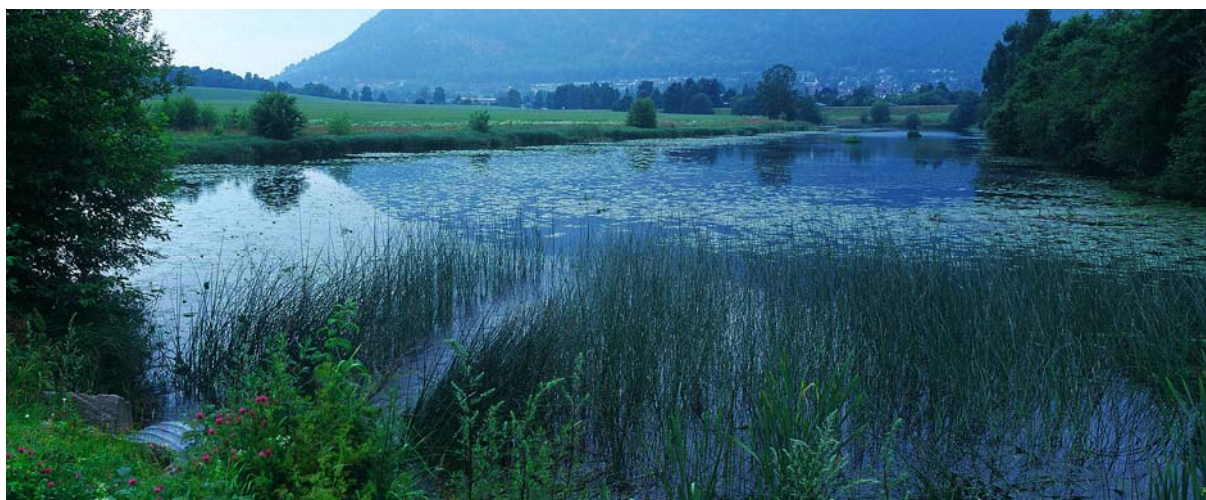
*Figur 3. Delbasseng C, sett mot nord. Legg merke til “renna” i forgrunnbestanden av sjøsivaks (*Schoenoplectus lacustris*). Dette er området hvor det går en kraftig vannstrøm inn og ut av bassenget. Bildet viser forøvrig at flytebladsvegetasjonen forekommer nokså rikelig og er konsentrert til en “brem” langs vestsida av bassenget. Foto: Samfoto*

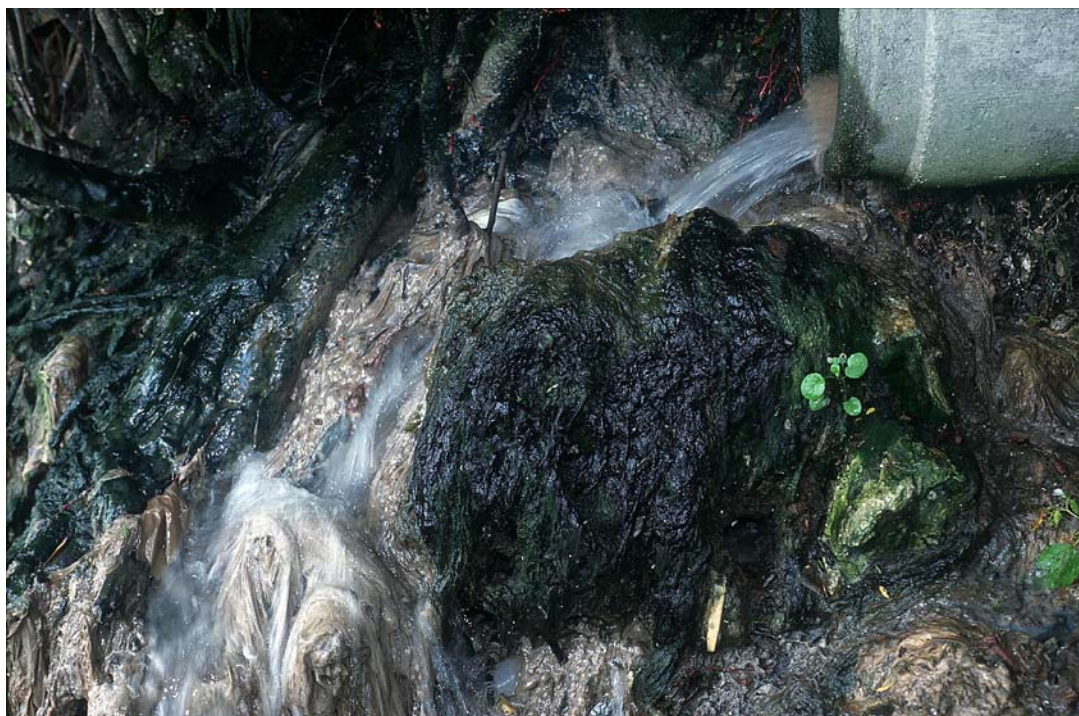
Den sannsynlige kilden til den ekstremt forurensete vannkvaliteten på st. B2 ble senere funnet ved et pumpehus i nærheten. Her munner et ledningsrør ut, og såvel lukt som klare tegn på kloakkpartikler, bakteriebegrøing og rester av sanitærartikler levnet liten tvil om at det her renner ut urenset kloakk her (fig. 9). Trolig er det en betydelig lekkasje i en overvannsledning, eller en feilkopling, som gir tilførsel av avløpsvann til basseng B. Det skal ikke være ordinær tilførsel av avløpsvann til lokaliteten i dag (høsten 1999), i følge Teknisk etat i Nedre Eiker. Imidlertid lå det ifølge opplysninger fra Teknisk etat tidligere et renseanlegg for kommunalt avløpsvann her. Anlegget, som var et mekanisk silanlegg, ble lagt ned rundt 1980. Slambanker fra anlegget kan klart spores på flybilder fra 1982. Forurensningen må således ha foregått i lang tid. Vi vet ikke om det er typisk at så ekstremt

Figur 9. Et overvannsrør munner ut ved pumpehuset på nordsiden av Herstrømbukta, basseng B. Her er det klare tegn på tilførsel av urensset kloakkvann (bakteriebelegg, rester av sanitærartikler). Foto: Samfoto.

1. **Bygge bru over utløpet ved Killingrud. Dette gir tilbake situasjonen på 1970-tallet, da det var bru og ikke veifylling med kulvertløp her.**
2. **Øke vannutskiftningen mellom basseng B og C, under E134 ved å anlegge ett kulvertløp til, eventuelt en bru. Kulvertløpene må ligge korrekt i høydenivå og har tilstrekkelig diameter og kapasitet.**
3. **Øke kapasiteten på vannutskiftningen inn til basseng A ved å senke kulvertløpene 0,5 m.**
4. **Stoppe tilførsel av urensset spillvann fra overvannsledningen som munner ut ved pumpehuset i midtre basseng (B). Det kan være lekkasjer eller feilkoplinger i systemet.**
5. **Kontrollere kloakkløsninger i samtlige eiendommer på nordsiden av midtre basseng (B), med sikte på å finne eventuelle lekkasjer.**
6. **Spore opp og sanere eventuelle lokaltilførsler fra rasteplassen.**

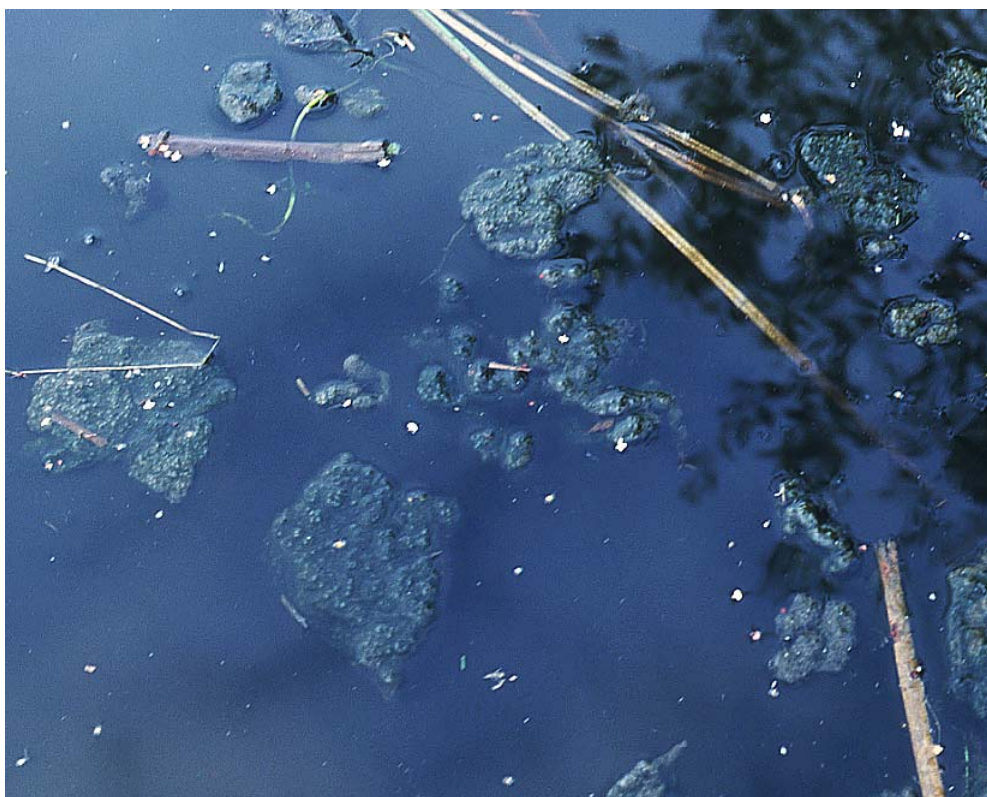
Figur 10. Klumper av blågrønnalger flyter i vannoverflaten nær st. B1. Algene sammen med det grumsete vannet indikerer stor tilførsel av næringsstoffer og forurensninger. Foto: Samfoto.

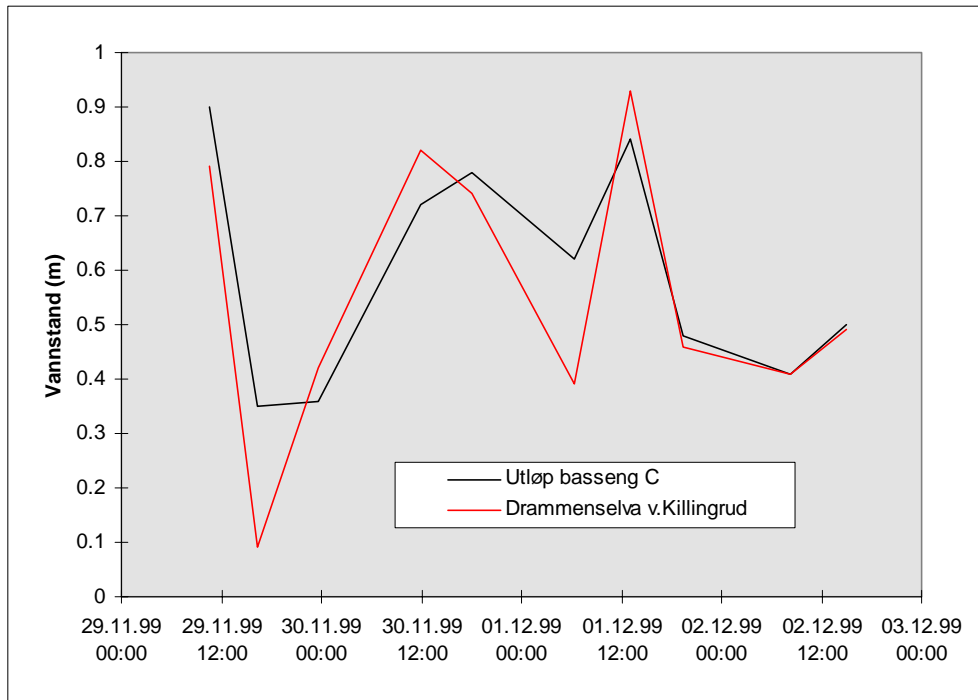
Figur 13. Vannstandsendringer over tid i basseng C, ved Killingrud. Diagrammet viser at vannstanden i bassenget "henger" etter elva utenfor i tid. Dette skyldes oppstuvninger og et utilstrekkelig dimensjonert utløp.

Det foreslås at veifyllingen mot Fallaksøya fjernes helt, og erstattes med en bruløsning. Dette vil innebære at man går tilbake til situasjonen slik den var i 1976. Eventuelle bunnterskler i utløpet fra Herstrømbukta (C) fjernes samtidig slik at vann fra Drammenselva uhindret kan gå inn i basseng C, og blande seg med alle vannlag i dette bassenget. Dette vil gi en langt mindre belastet vannkvalitet i basseng C. Oppstuvninger gjennom tidevannssyklusen vil fjernes helt og vannutskiftningens hastighet vil dermed øke vesentlig. Målingene viser at elva har betydelig bedre vannkvalitet enn de innenforliggende bassengene i Herstrømbukta. En hurtigere innblanding av elvevann vil dermed automatisk ha gunstig effekt på forholdene i Herstrømbukta.
