| Tittel<br>Forurensningstilstand i indre Sandefjordsfjorden og kartlegging av forurensningskilder | Løpenr. (for bestilling)<br>4344-2001 | Dato<br>2001.04.04 |

| Oppdragsgiver(e)<br>Sandefjord kommune | Oppdragsreferanse<br>2000/004972/K24 |

# **Forurensningstilstand i indre Sandefjordsfjorden og kartlegging av forurensningskilder**

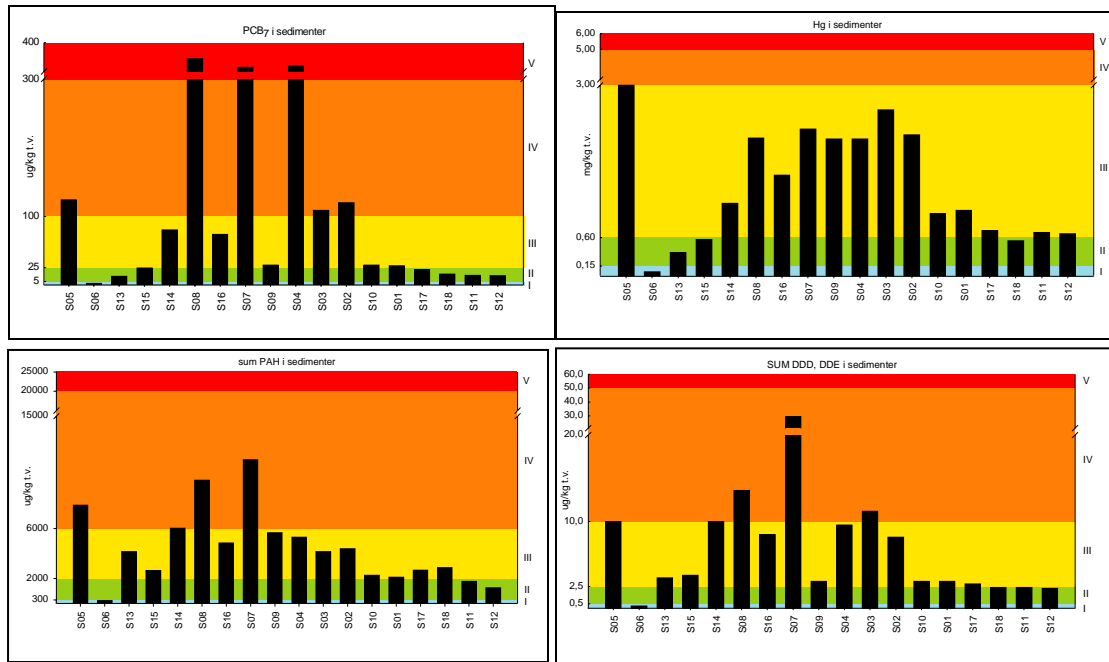
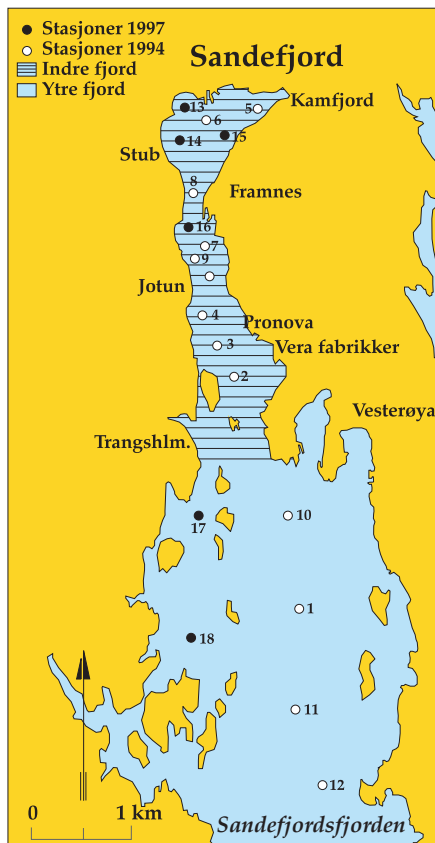
Sedimentprøvene fra 1994 og 1997 viser høyest konsentrasjoner i Kilen og i området fra Framnes til Thorøya (Figur 1). Sedimentoverflaten var meget sterkt forurenset (tilstandsklasse V) på strekningen Framnes-Gimle i 1994. Samme området var markert forurenset (klasse III) i 1997. Kilen var også sterkt forurenset (klasse IV). I det dypeste området sørvest for Framnes økte forurensningen nedover i sedimentet med meget sterkt PCB-forurensning (klasse V) fra 8 cm og nedover. Prøver innsamlet i 1991 viste meget sterkt PCB-forurenset sediment på 32 m dyp i området rett innenfor Tranga. I figur 2 er det gjort en sammenlikning mellom de høyeste PCB-nivåene i øvre del av sedimentene i indre Sandefjordsfjorden i 1994 og 1997 med de høyeste nivåene målt i 19 andre havneområder i Norge. Sammenlikningen viser at høyeste nivå i Sandefjordsfjorden i 1994 var blant de høyeste som er registrert i disse problem havnene. Høyeste nivå funnet i 1997 var moderat i forhold til de samme havnene. Dette viser den store spennvidden i fordelingen av PCB i indre Sandefjordsfjorden.

Konsentrasjonene av DDT i overflatesedimentene var på samme nivå i 1994 og 1997 (Figur 1). Sedimentene utenfor Stub og Framnes var sterkt forurenset av DDT (klasse IV), de øvrige stasjonene markert forurenset (klasse III). Vertikalfordelingen sørvest for Framnes viste markert økende konsentrasjon nedover i sedimentet og meget sterk forurensning (klasse V) fra 8 cm og nedover. Torskelever fra indre Sandefjordsfjorden 1997 var også markert forurenset av DDT (klasse III) og sammensetningen indikerte DDT som ikke var brutt ned, dvs at det kan dreie seg om relativt fersk tilførsel til tross for mangeårig forbud mot bruk. Skrubbefilet, krabbe og naturlige bestander av blåskjell viste ubetydelig til moderat forurensning av DDT (klasse I-II). For blåskjell var det en antydning til høyere nivå ved Gimle enn ved Stub og Veradeponiet. Blåskjell satt ut på rigger i 1997 fikk en systematisk økende DDT-konsentrasjon innover indre Sandefjordsfjorden, med største konsentrasjon i Kilen og en svak topp ved Gimle. I SPMD-prøvene på de samme riggene var det høyest DDT-konsentrasjon i småbåthavna, men også en topp ved Gimle og ved Veradeponiet.

Overflatesedimentene i indre Sandefjordsfjorden viste stort sett samme mønster for PAH som for PCB (Figur 1): sterkt forurenset (klasse IV) i Kilen og området Stub-Framnes, og markert forurenset (klasse III) i resten av indre fjord, med unntak av området rett ved fergeterminalen som var ubetydelig forurenset (klasse I). Sørvest for Framnes var sedimentene meget sterkt forurenset (klasse V) dypere enn 8 cm i sedimentet. PAH-sammensetningen var relativt lik på alle belastede stasjoner i indre fjord, dvs det var ingen profilsignaler som kunne identifisere beliggenhet av bestemte kilder. Naturlige bestander av blåskjell (bare analysert fra Stub og Gimle) var moderat forurenset av PAH (klasse II), noe som må forventes i områder med stor båttrafikk. Verdier fra Gimle var høyere enn fra Stub. Utslipp fra punktkilder av betydning burde imidlertid gi større utslag enn moderat. Det må bemerkes at skjell fra Kilen ikke er analysert. Undersøkelsene av PAH-metabolitter i galle hos torsk viste ingen forskjell mellom indre og ytre Sandefjordsfjorden, og heller ikke signifikant forhøyede verdier i forhold til referansefisk fra Færder. Med forbehold om at datamengden er svært begrenset for annet enn bunnsedimentene, viser resultatene at PAH-forurensningen i indre Sandefjordsfjorden i stor grad er begrenset til sedimentene.

Figur 1. Miljøtilstand med hensyn på utvalgte miljøgifter i bunnsedimenter i Sandefjordsfjorden i 1994 og 1997. Romertall og fargekode angir tilstandsklasser i h.h.t. SFTs klassifiseringssystem.

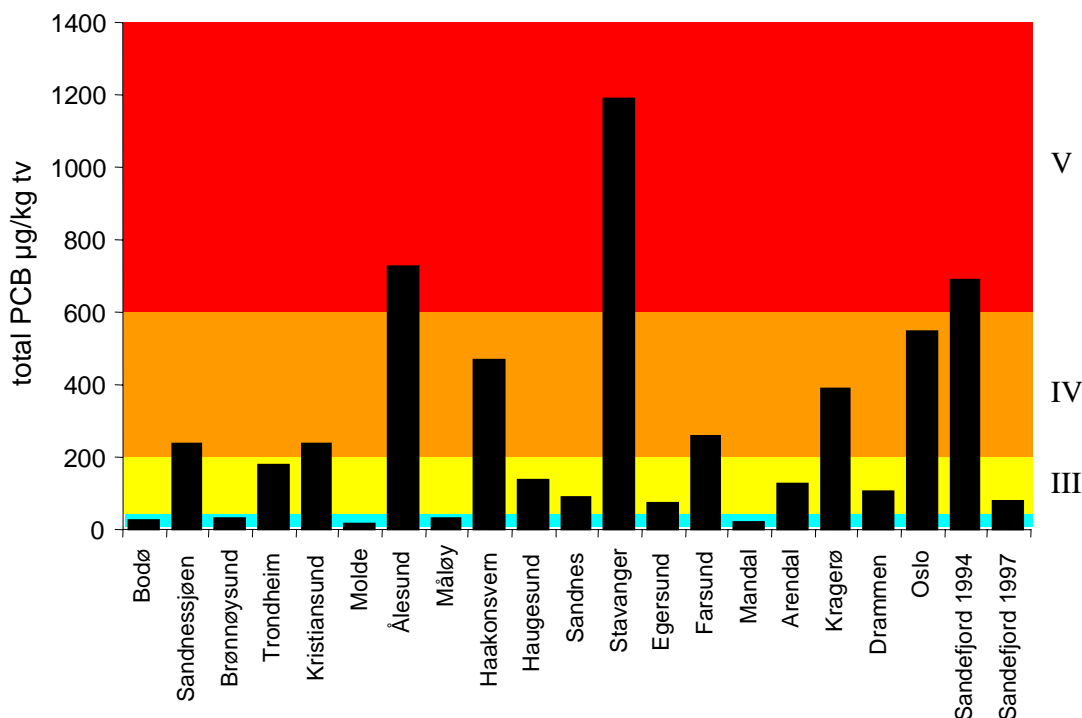
Figur 2. Maksimale konsentrasjoner av total PCB påvist i øvre del av bunnsedimentene i en rekke norske havneområder (kilde 47-50). Fargekode angir tilstandsklasser i h.h.t. SFTs klassifiseringssystem.

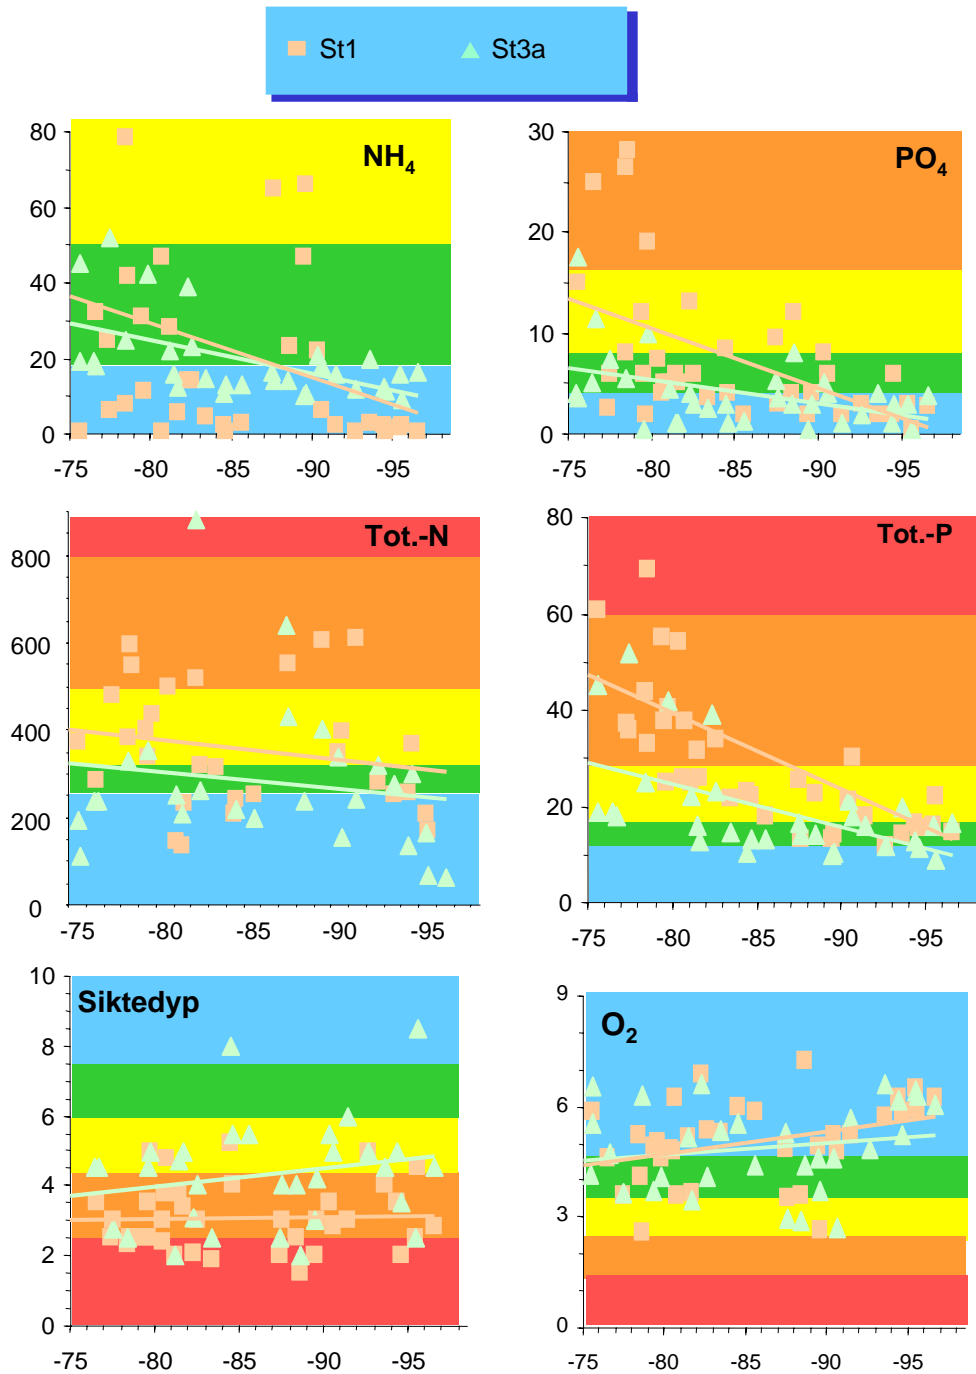
Trendanalyser (lineær regresjon) på data fra Næringsmiddeltilsynet i Sandefjord er også vist i figur 3. Fire par avvikende verdier som vi mener kan skyldes feilanalyse ble fjernet fra det opprinnelige datasettet (to par fra total nitrogen (Tot.-N), stasjon 1, og et par fra hver av total fosfor (Tot.-P) og Tot.-N, stasjon 3A), uten at dette ga vesentlig endring av trendlinjene.

Figur 3. Trender (se tekst) for næringsalter, tot.-N, tot.-P, siktedyp og oksygen innerst i Sandefjordsfjorden (stasjon 1) og ved Tranga (stasjon 3A). Prøvene til næringsalter ble innsamlet om sommeren på 1 m dyp (enhet  $\mu\text{g/l}$ ). O<sub>2</sub> ble analysert i vannprøver ved bunnen på hhv 7-8 m og 28-34 m dyp (enhet ml/l). Fargene skiller mellom fire tilstandsklasser fra meget god (blå) til meget dårlig (rød). Data fra Næringsmiddeltilsynet i Sandefjord.
