RAPPORT LNR 5151-2006

Forurensningstilstanden i sedimenter i Drammenselva.

Tiltaksvurdering ved overfylling
av sprengsteinmasser

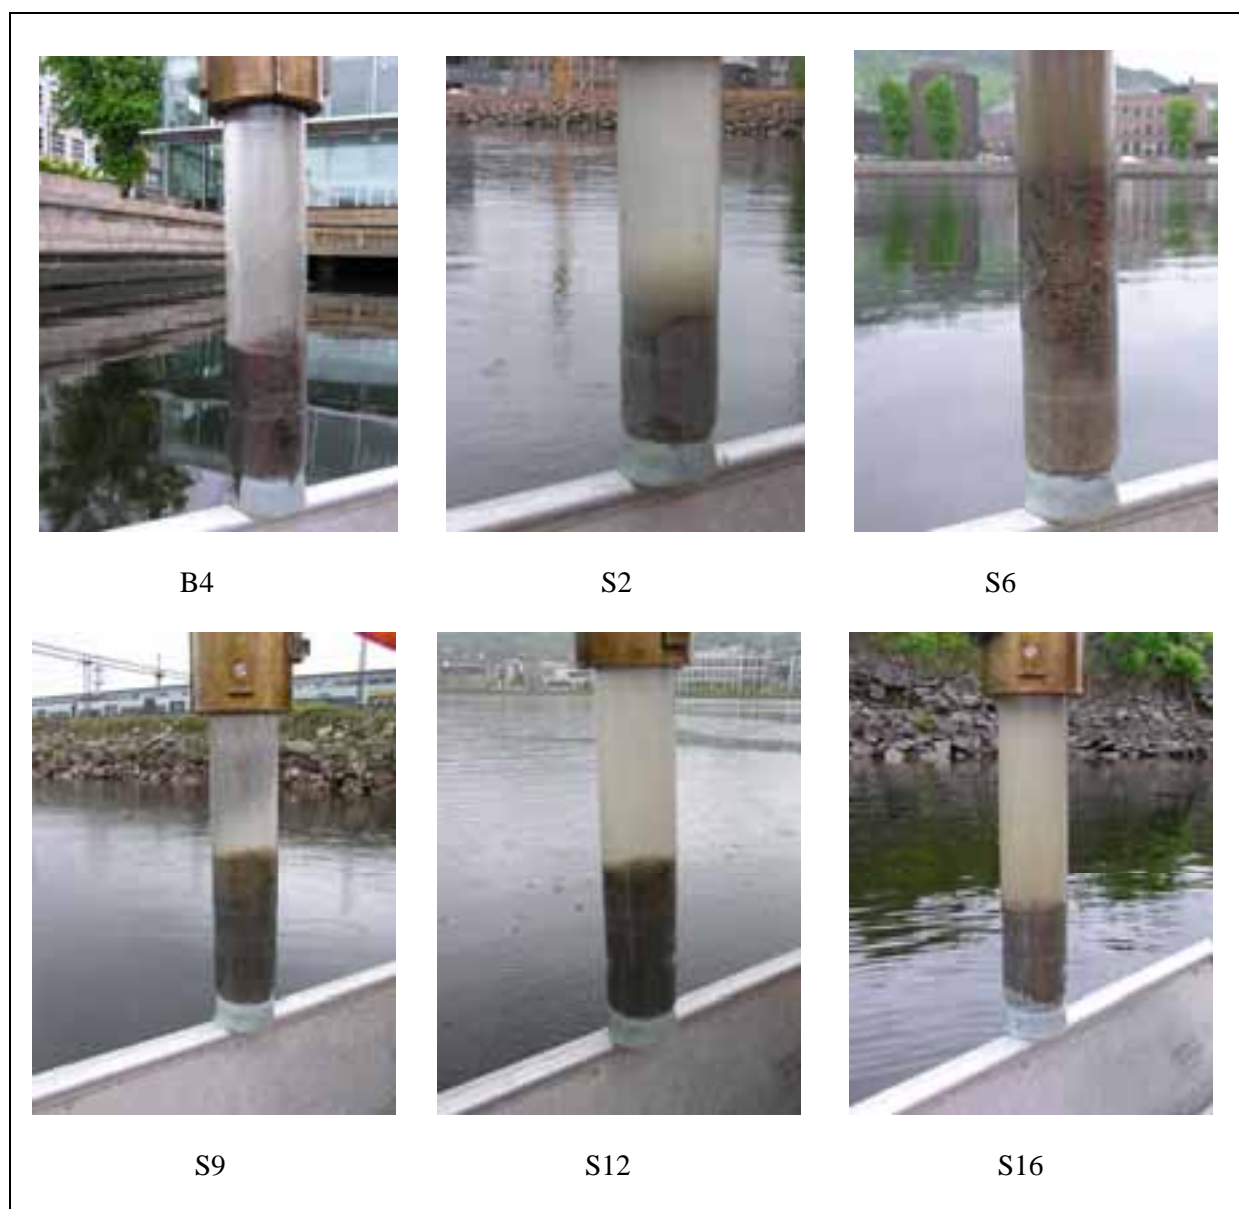
Figur 1. Sedimentkjerner fra ulike prøvesteder i Drammenselva

På Bragernessiden ble det forsøkt å ta sedimentkjerner på 12 steder fordelt på nedfyllingsområdet. Avstandene var ca 6 m og 20-30 m fra land (**Figur 4**, **Figur 5** og **Figur 6**). Dypet varierte fra ca 3.5 til 5.5 m (**Tabell 1**). Det ble hentet opp prøver fra 4 steder. Høyden på sedimentkjernene varierte fra 7 cm til 22 cm. Alle var fra området nærmest 5-10 m fra land. To av disse ble analysert.

På Strømsønsiden ble det forsøkt å ta sedimentkjerner på 16 steder fordelt på utfyllingsområdet. Avstandene fra land var 5-6 m og 20-30 m. Dypet varierte fra 1.75 m til 6 m. Det ble tatt opp sedimenter fra 12 steder. Høyden på sedimentkjernene varierte fra 6 cm til 22 cm. De fleste sedimentprøvene ble hentet fra området 5-10 m fra land, men det ble også hentet sedimentprøver fra 20-25 m fra land. Fem av prøvene ble tatt ut for analyse.

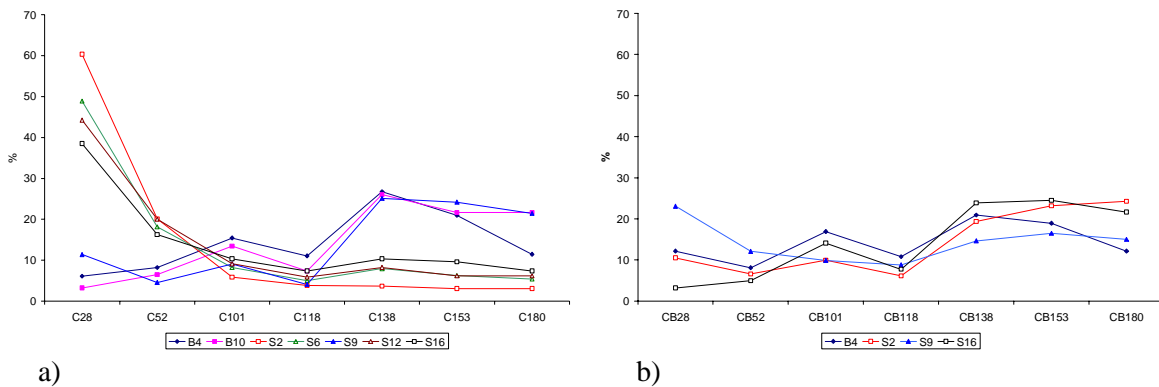
PCB profilen (% sammesetning av de ulike PCB7 forbindelsene) i prøvene fra Strømsøsidan viste et meget uvanlig møster. Med unntak av sedimentet fra S9 var de dominert av de lavklorete forbindelsene PCB 28 og PCB 52 (**Error! Reference source not found.**). Vi har ingen umiddelbart opplagt forklaring på dette. Det kan skyldes en utsortering partikler med denne type PCB pga strømforholden, eller det kan være/har vært en spesiell kilde i nærheten av S2 og S6 som har spredt denne type PCB nedover. Begge sedimentkjernene herfra var omkring 20 cm dype, og ligger nedstrøms en innersving i elva, hvilket innebærer at dette trolig er et område i elva der det foregår en del sedimentasjon av partikler som transporteres med elva. PCB profilen ved S9 var mer lik den som vanligvis observeres, med større andel av mellom- og høyklorete forbindelser. Den samme profilen ble også registrert på Bragernessiden. I prøvene fra overflatesediment (5 cm) i 1994 hadde S9 mer innslag av lavklorete, mens de andre prøvene var dominert av mellom- og høyklorete forbindelser.

Figur 3. Fordelingen av PCB-forbindelser i hver av prøvene fra a) 3.6.2005 og b) 3.8.1994 fra samme områder.

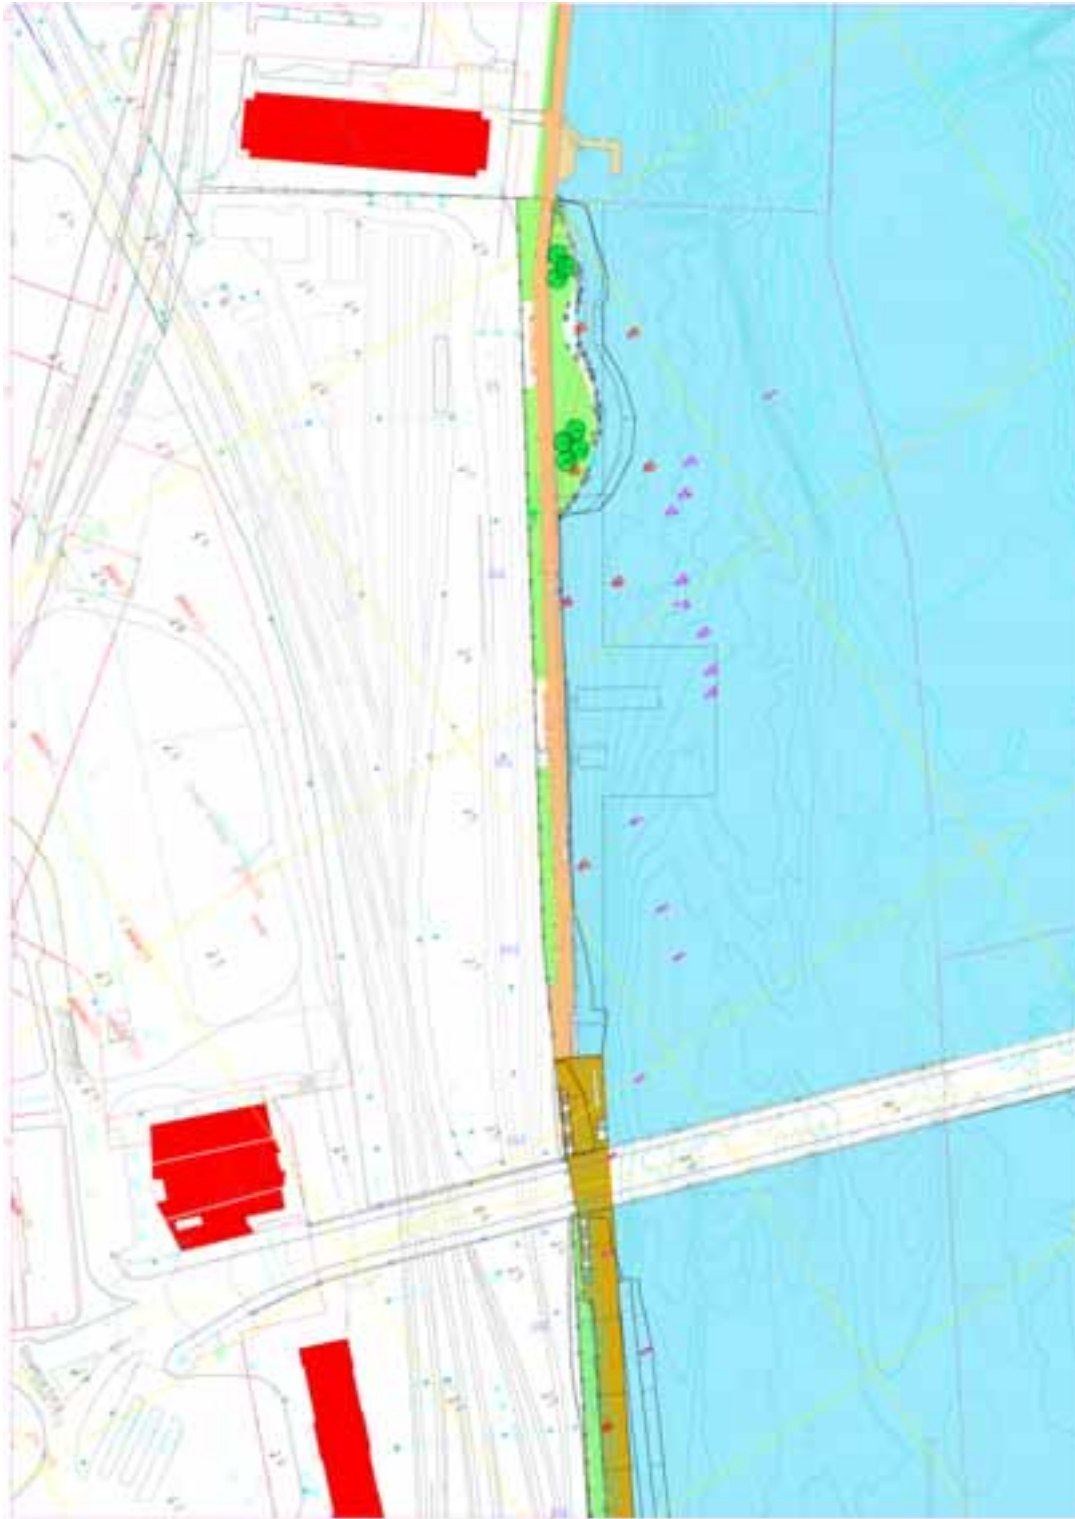
Variierende mellom 3-6m dyp ble bunnen fastere og mer sandliknende. Punkter på grenselinjen mellom fast og løst sediment er vist på **Figur 4**, **Figur 5** og **Figur 6**. Disse ble alltid funnet utenfor det planlagte utfyllingsområdet. Det innebærer at det er stor sannsynlighet for å finne områder med meget forurenset sediment i hele det planlagte utfyllingsområdet. Vi anbefaler derfor at det dekkes til. Langs elvebredden er det mer eller mindre brådypt. I skråningen vil det være lite akkumulert sediment. En tildekking kan derfor starte fra den nåværende fyllingsfoten og gå utover så langt fyllingen er planlagt.

Det var veldig mye synketømmer på bunnen, det meste lå langs bunnen, men relativt ofte stakk det også stokker opp i vannmassene. Vår vurdering er at alt tømmeret vil gjøre utlegging av duk meget vanskelig. I le av tømmer og annet på bunnen, var det akkumulert finere sedimenter, på enkelte steder også dypere enn de "waypoints" vi definerte, se kapittel 2.2.

Figur 4. Strømsøsiden. Fyllingsområdet fra Statens hus nedstrøms forbi Bybrua. Røde tall og sirkler angir sted for sedimentprøver, lilla tall og sirkler angir grensen for utbredelse av løst sediment. Kartfigur produsert av Rambøll Norge AS.

Vi vil anbefale en overdekning. Det ble imidlertid påvist mye tømmer på bunnen. Det kan gjøre anvendelse av duk meget komplisert, og i realiteten lite egnet. Vi anbefaler derfor at det fylles på finkornet masse direkte på sedimentet. Overdekket areal på Strømsøsiden av Drammenelva bør være fra dagens fyllingsfot (der bunnen flater ut), og så langt ut som den nye fyllingen er planlagt. Overdekket areal på Bragernessiden av Drammenselva bør være fra betongkanten og ut til grenselinjen mellom løst og fast sediment. Utenfor denne linjen ansees det ikke nødvendig med overdekking.

Det må imidlertid stilles krav til hvordan overdekningen foregår, slik at arbeidet med overdekningen ikke medfører unødig oppvirvling av bunnsediment. Forslagsvis kan overdekningen foregå ved at finkornet steinmasse (f.eks sand) legges forsiktig på i et 30 cm tykt lag direkte på sedimentet. Det er viktig at dette gjøres skånsomt, slik at sedimentet ikke virvles opp i vannmassene. Senere kan større masse dumpes på dette laget.

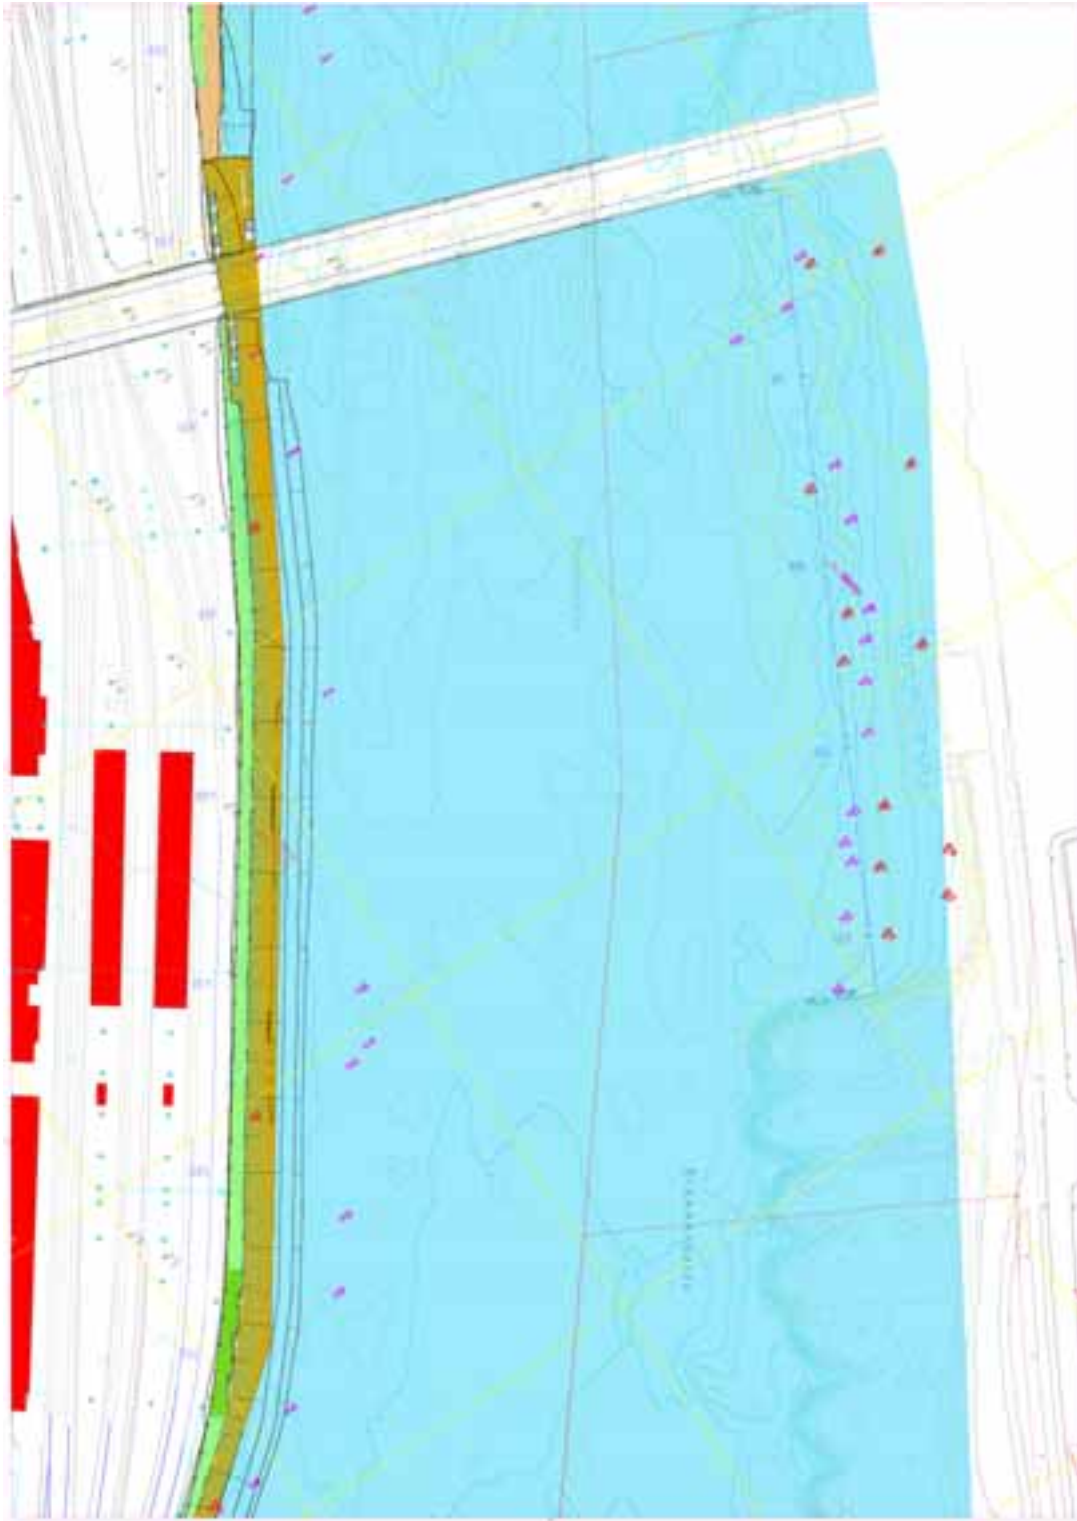
Bunnen var heterogen, enkelte steder med meget kompakt leire, noen ganger som store klumper oppå selve bunnen (resultater av menneskelige inngrep?). Punkter på grenselinjen mellom fast og løst sediment er vist på **Figur 5**. Disse ligger oftest nærmere strandkanten enn yttersiden på den planlagte fyllingen. Strandkanten består her av en loddrett betongkant. Vi anbefaler at området mellom betongkanten og grenselinjen dekkes til.

Figur 5. Strømsønsiden og Bragernessiden. Fyllingsområdet nedstrøms Bybrua på begge sider av elva. Røde tall og sirkler angir sted for sedimentprøver, lilla tall og sirkler angir grensen for utbredelse av løst sediment. Kartfigur produsert av Rambøll Norge AS.

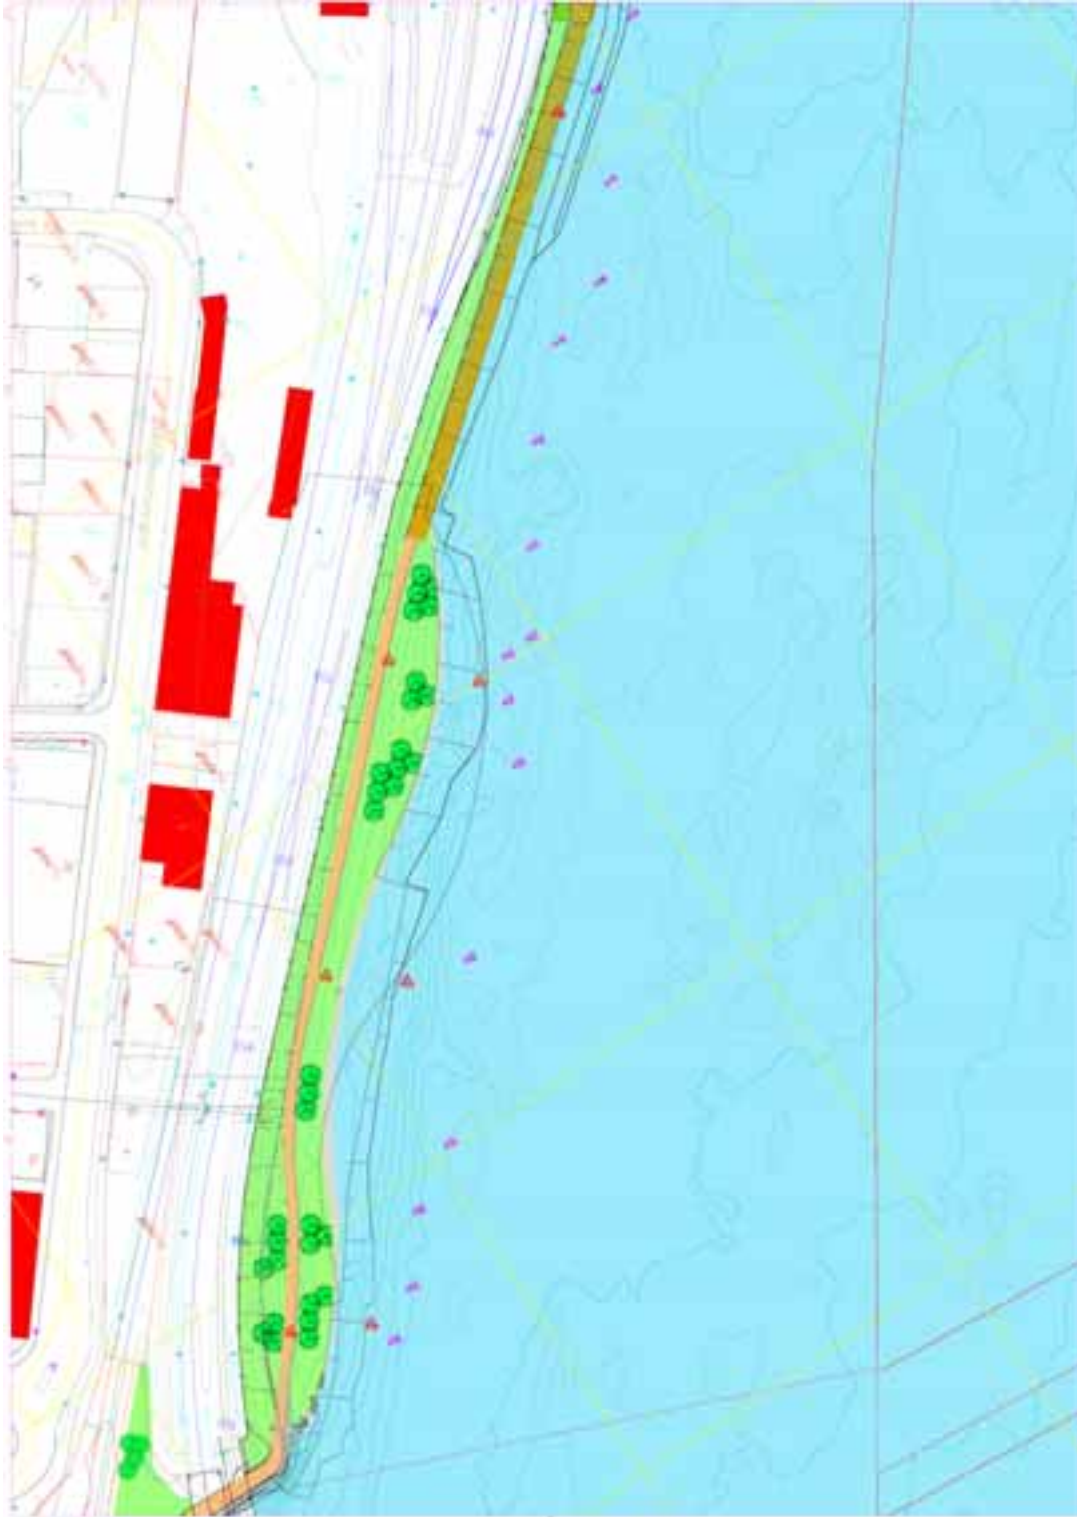
Figur 6. Strømsø siden. Fyllingsområdet forbi jernbanestasjonen ned til jernbanebrua. Røde tall og sirkler angir sted for sedimentprøver, lilla tall og sirkler angir grensen for utbredelse av løst sediment. Kartfigur produsert av Rambøll Norge AS.
