# **Kartlegging av sjøbunn med sedimentprofilbilde (SPI) i indre Oslofjord knyttet til mudring i Oslo havn og dypvannsdeponering ved Malmøykalven – 2006**

**Revidert versjon, januar 2007**

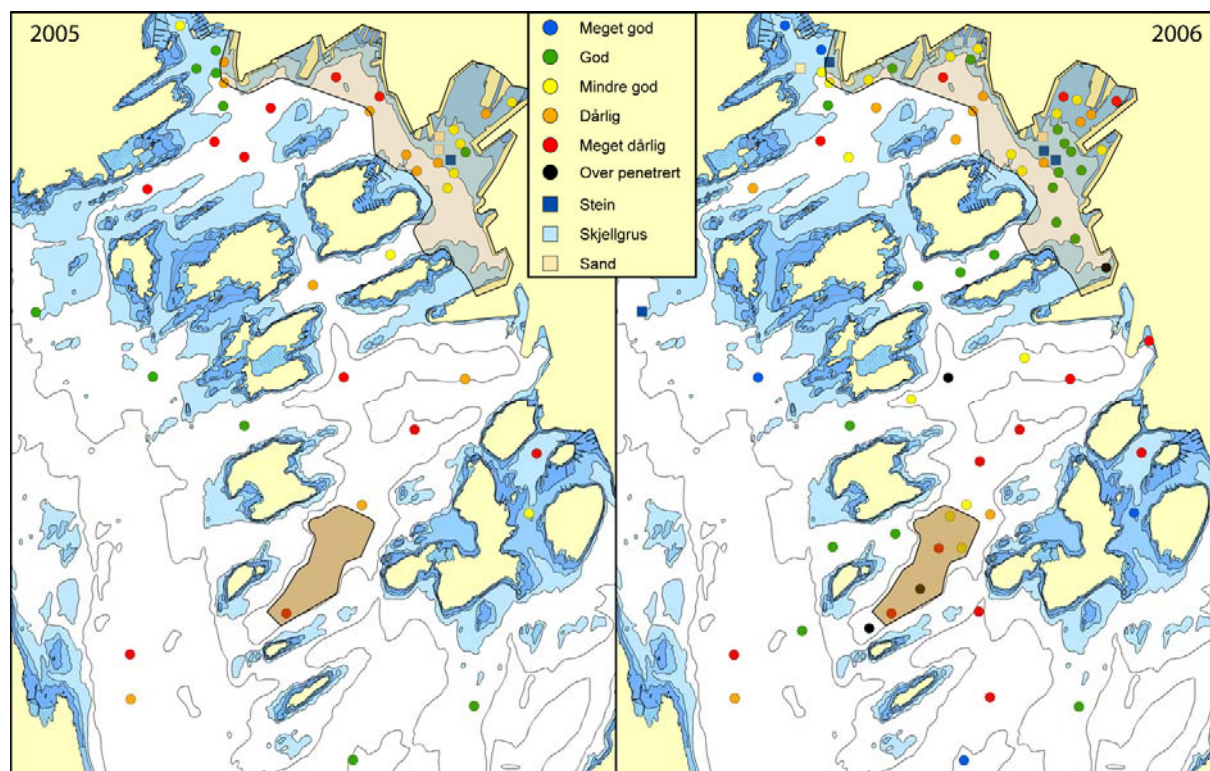
Analysen av sedimentprofilbilder (SPI) er vist i Figur 3, 5 og 7. Bunnforholdene innenfor området varierte mellom meget god og meget dårlig i henhold til klassifiseringssystemet illustrert i fig.2. En tydelig dybdegradient ble observert med dårligere forhold på større dyp, og med en tydelig grense ved ca. 50 m dyp i Bekkelagsbassenget og 25 m dyp i Havnebassenget. Forholdene i de dypere delene av områdene besto generelt av mye bløte sedimenter med dårlige oksygenforhold. Dette tyder på høy organisk belastning (sorte sedimenter). Dårlige bunnforhold ble likeså observert i de indre havneområdene (f. eks. i indre Bjørvika). I mudrings- og deponeringsområdene forventes dårlige forhold nå mens arbeidet pågår og i en periode etter gjennomført opprydding, og frem til at det etableres en ny bløtbunnfauna. Kun små forskjeller i bløtbunnfauna mellom 2005 og 2006 ble observert i området i sin helhet. En forbedring ble dog observert i området rundt Hovedøya og ytre Bispevika. Forskjell mellom enkelte stasjoner mellom år i områder rundt kaier kan skyldes småskala variasjon avhengig av aktivitet langs kaier og oppvirvling av sediment ved skipsanløp. En annen forklaring til de bedre forholdene ved prøvetakingen i 2006 i dypere områder skyldes trolig de gode oksygenforholdene i dypvannet som følge av stor dypvannsutsiftning vinteren 2005/2006.

Figur 3. Tilstandsklasser av bløtbunnfauna i henhold til BHQ-indeksen (Figur 2, Rosenberg m. fl. 2004). De er også vist en klassifisering av bunnsbratet på stasjoner uten bløtbunn, men som inneholder stein, skjellgrus eller sand. Overpenetrert innebærer at kameraprismet har sunket for dypt ned i det bløte sediment så sedimentoverflaten ikke kan observeres og analyseres. Mudrings-, tildekkings- og deponeringsområdet er markert, se Figur 1.

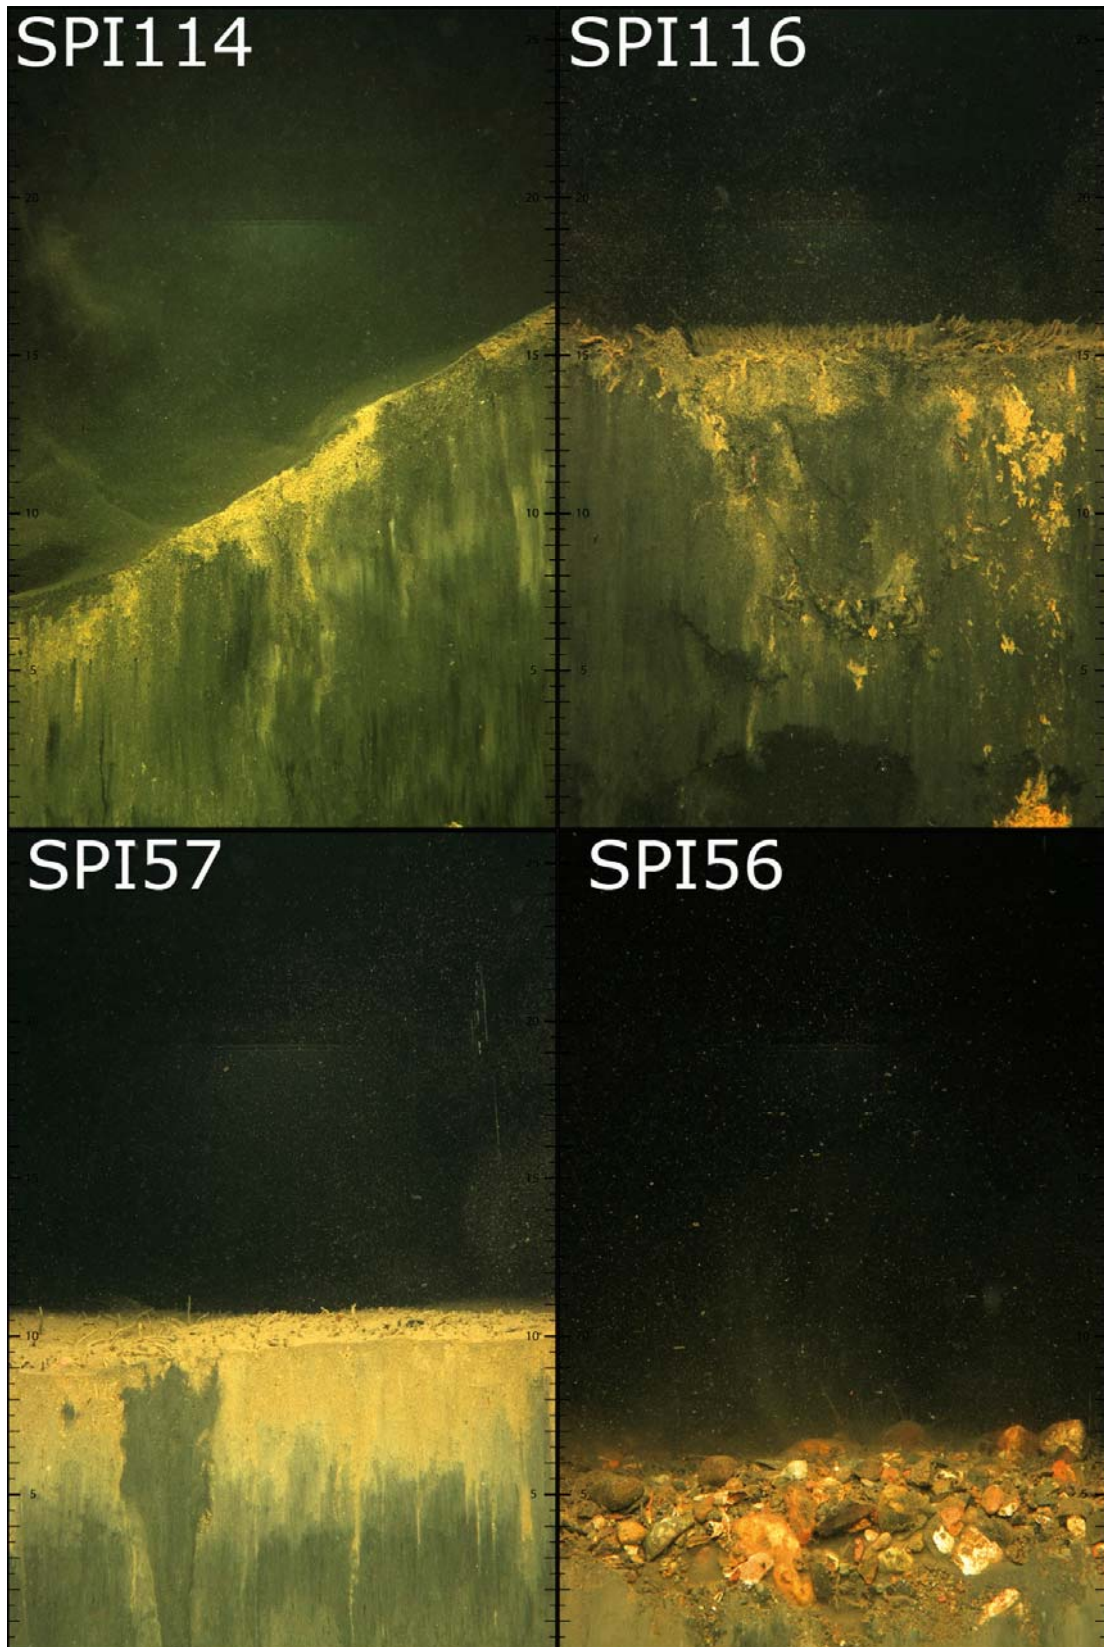
I Bjørvika var generelt forholdene for bunnfaunaen gode i ytre delen, men sedimentene var påvirket i indre delen (mudringsområdet) og i dypere områdene. Ved fergeterminalene var det meste av det bløte sedimentet erodert bort som følge av påvirkning fra skipspropeller. Som forventet, var det dårlige forhold i selve mudringsområdet hvor sedimentene er kraftig forstyrret som følge av mudringen. Resultatene fra transektet fra Bjørvika (hvor mudring har pågått) og utover viser ingen unormal sedimentasjon eller negative effekter på biologisk aktivitet fra mudringsarbeidet utenfor selve mudringsområdet.

*Figur 5. Sedimentprofilbilde fra et transekt fra Bjørvika. SPI114 viser forstyrret sediment ved kai. SPI116 er fotografert på området der mudringsarbeidene allerede er startet, noe som vises av den ujevne overflaten. SPI 116 viser likeså søppel funnet i sedimentene nær kaiområdene. Bunnforholdene ved stasjon SPI57 er betydelig bedre en lengre inn i vika. Utenfor fergeterminalen er alt løst sediment spylt vekk (SPI56).*

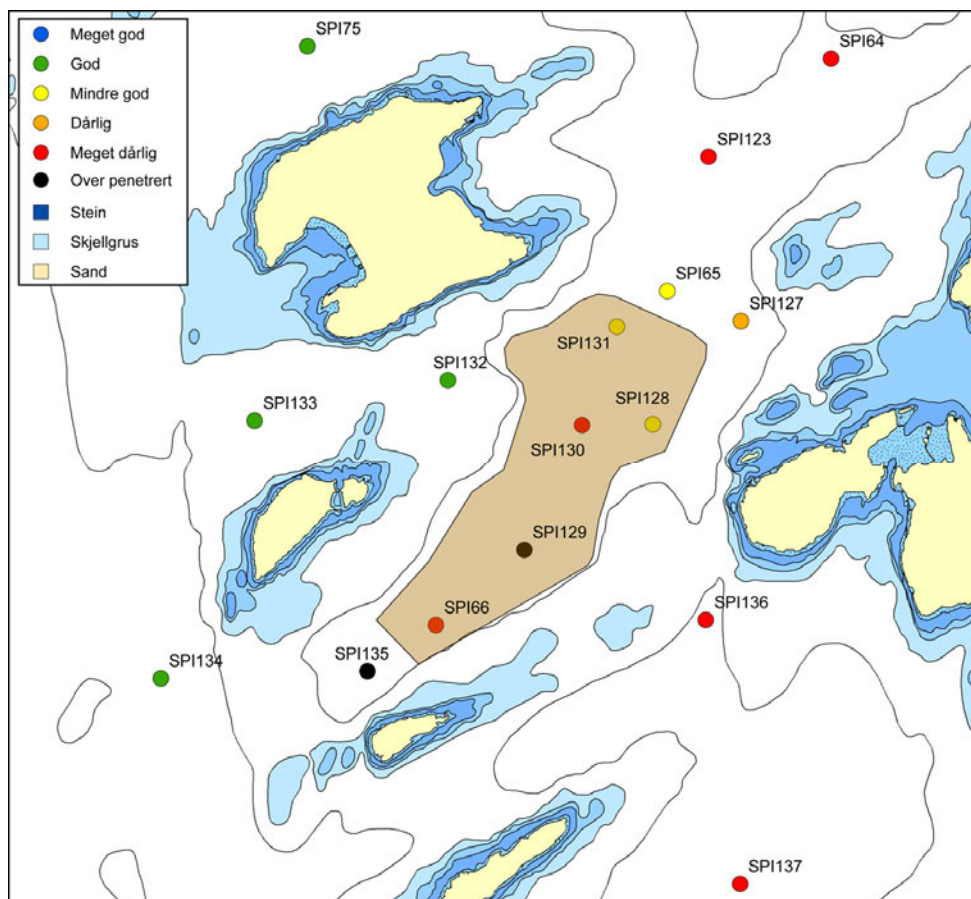
Figur 6 viser analysen av SPI-bildene fra stasjoner i deponeringsområdet og i nærområdet til dette fotografert etter at deponeringen startet i 2006. Generelt er faunaforholdene dårlige på dyp under 50 m hvor mye det er bløte sedimenter. Litt grunnere på skråningen langs øyene i nærområdet til deponiet er forholdene svært mye bedre (SPI132). I den delen av deponiet der deponering allerede har blitt utført før prøvetakingen i juni 2006, er bunnen svært bløt og SPI kameraet har sunket ned i slammets slik at sedimentoverflaten ikke kan observeres og analyseres. Dette innebærer at sedimentoverflaten ikke vises på bildet og BHQ-indeksen er ikke mulig å beregne. Bunnforholdene i det område hvor det deponeres vil nok være dårlige under hele deponeringsperioden, og er derfor mer relevante å undersøke etter at deponeringsfasen er avsluttet. Ved stasjon SPI65 i nærområdet til deponiet har bunnforholdene blitt betydelig bedre enn i 2005. Dette bildet bekreftes også av de to nye stasjonene (SPI131 og SPI128). Årsaken kan være at tilgangen på oksygen i bunnvannet i området har vært gode siden prøvetakingen i 2005. Som påpekt tidligere, kan økt sedimentasjon av organiskrike partikler generelt føre til en stimulering av faunaaktiviteten. Imidlertid i dette området, er økt oksygentilgang den mest sannsynlige forklaringen til den økte faunaaktiviteten. Vi kan heller ikke med SPI-undersøkelsen påvise økt sedimentasjonen utenfor deponeringsområdet.

Figur 6. Tilstandsklasser av bløtbunnfauna i henhold til BHQ-indeksen (Figur 2, Rosenberg m. fl. 2004). Det er også vist en klassifisering av bunnsbratet på stasjoner uten bløtbunn, men som inneholder stein, skjellgrus eller sand. Overpenetrert innebærer at kameraprismet har sunket for dypt ned i det bløte sedimentet slik at sedimentoverflaten ikke kan observeres og analyseres. Deponeringsområdet er markert som mørkebrunt.

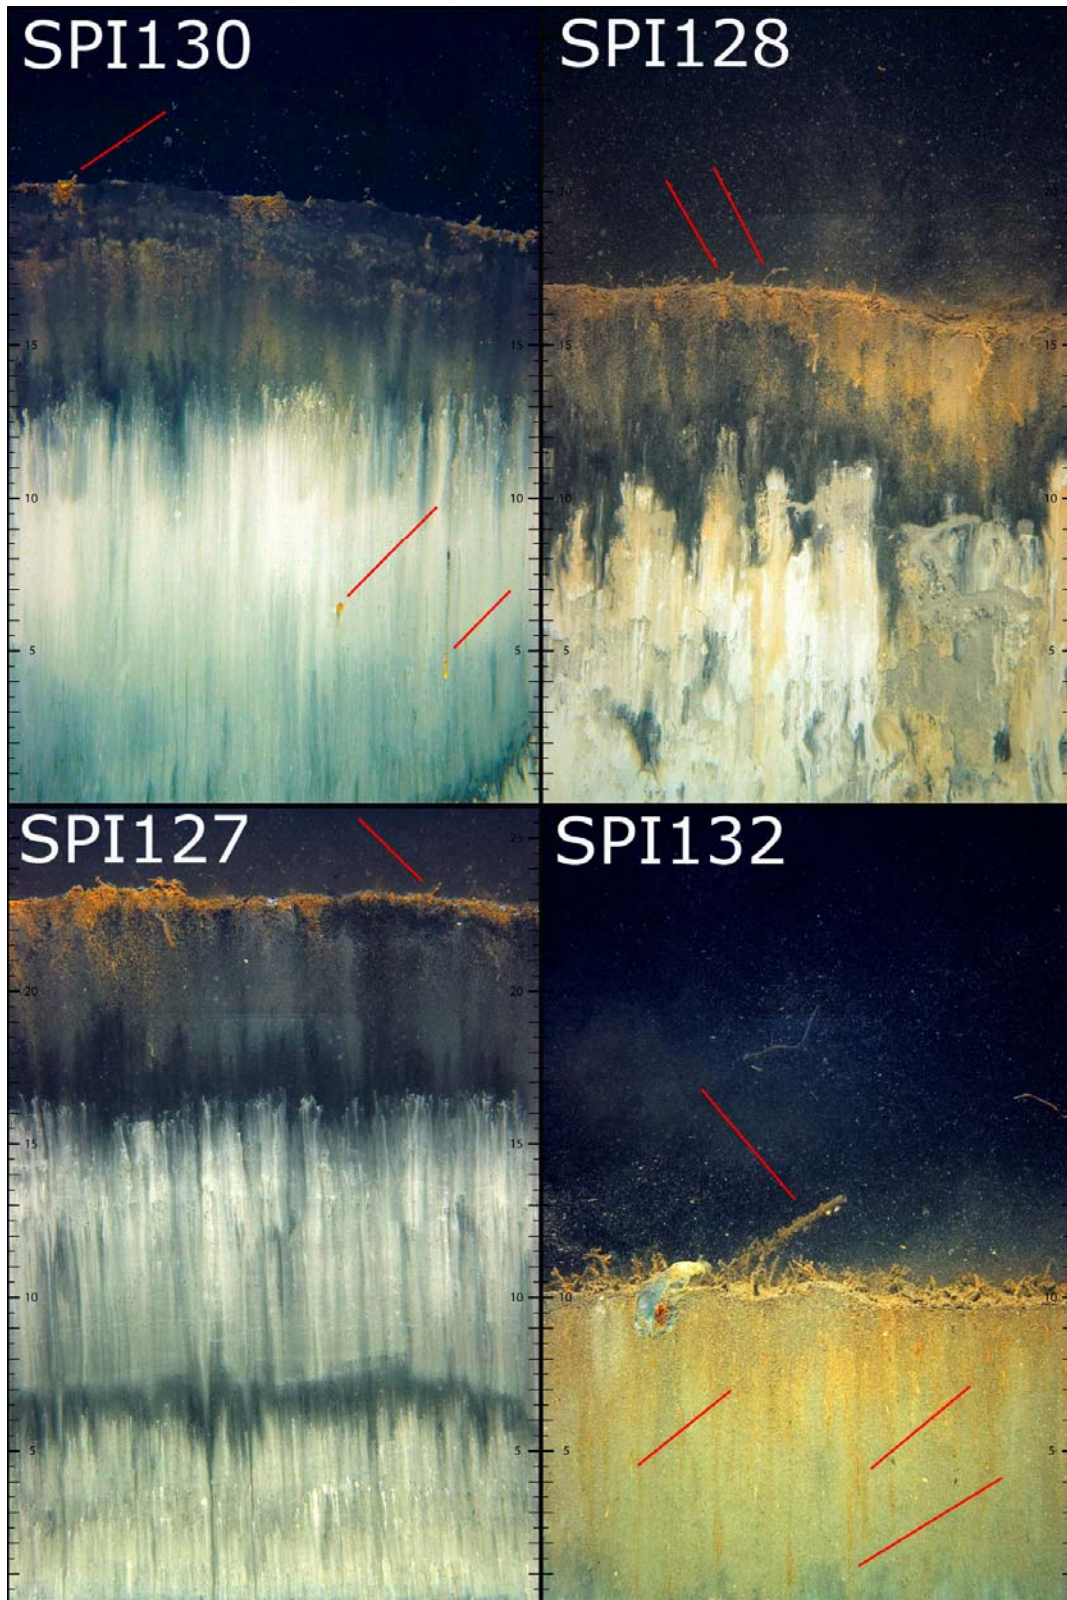
I deponiområdet ved Malmøykalven var generelt forholdene for bunnfaunaen dårlige på dyp under 50 m hvor det var bløte og oksygenfattige sedimenter. Bunnforholdene i det området hvor det foregår deponering, var som forventet dårlige, og vil nok også være dårlige under hele deponeringsperioden. Deponeringsområdet er derfor mer relevant for undersøkelser etter at deponeringsfasen er avsluttet. På grunnere vann i skråningen langs øyene i nærområdet til deponiet var forholdene for bunnfaunaen betydelig bedre. Det kan ikke påvises unormal sedimentasjon i områdene utenfor deponeringsområdet.

Figur 7. Sedimentprofilbilde fra dypvanndeponiet ved Malmøykalven (SPI130 og SPI128) og fra nærområdet til deponiet (SPI127 og SPI132). Bunnforholdene i hele bassenget er påvirket av høy organisk belastning. Likevel ble det observert bløtbunnfauna eller spor etter fauna ved alle stasjoner (analyserte) i området (se røde piler i SPI bilde). SPI132 i nærområdet til deponiet viser at det er gode bunnforhold langs skråningene mot øyene i området.
