RAPPORT LNR 5544-2008

Sandviksvassdraget

- Kartlegging og tiltak.

Tittel Sandviksvassdraget- kartlegging og tiltak	Løpenr. (for bestilling) 5544-2008	Dato 31.01.2008
	Prosjektnr. Undernr. 27316	Sider Pris 64
Forfatter(e) Torleif Bækken, Thrond Haugen, Markus Lindholm, Karl Jan Aanes, Eva Skarbøvik (Bioforsk), Atle Hauge (Bioforsk), Bjørn Otto Dønnum (Sweco Grøner)	Fagområde Integrert vassdragsforvaltning	Distribusjon Åpen
	Geografisk område Akershus	Trykket Åpen

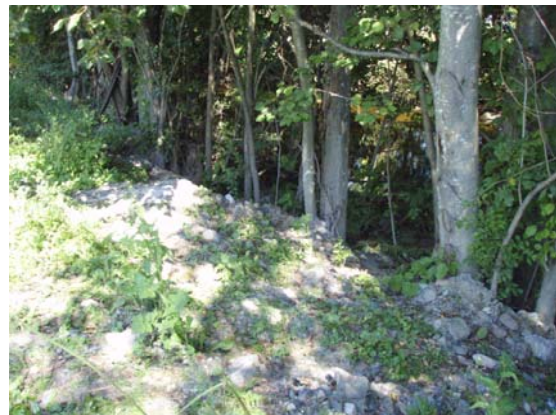
Oppfylling/utfylling mot elva

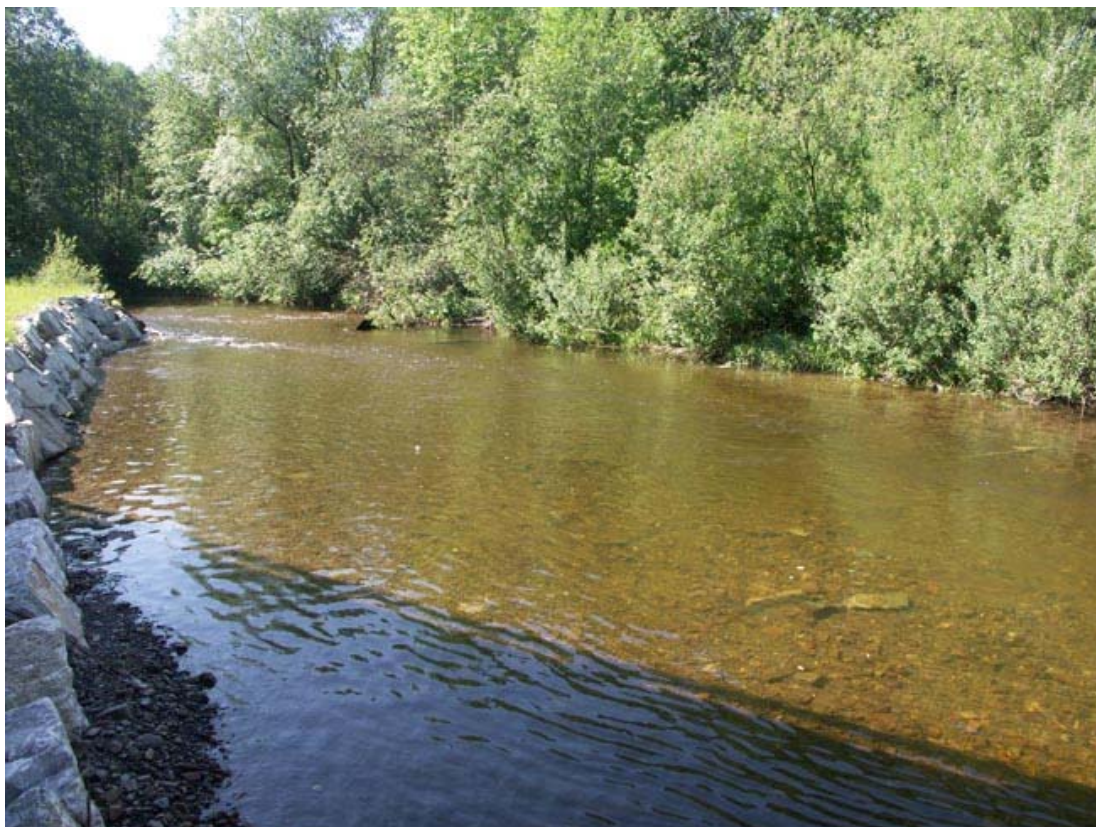
Figur 33. Området oppstrøms ny E16 bru er ensartet. Kvaliteten som oppvekstområde for ungfisk er redusert.

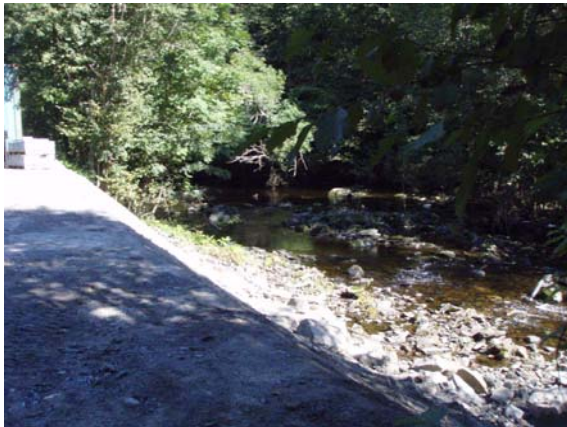
Utfyllt område

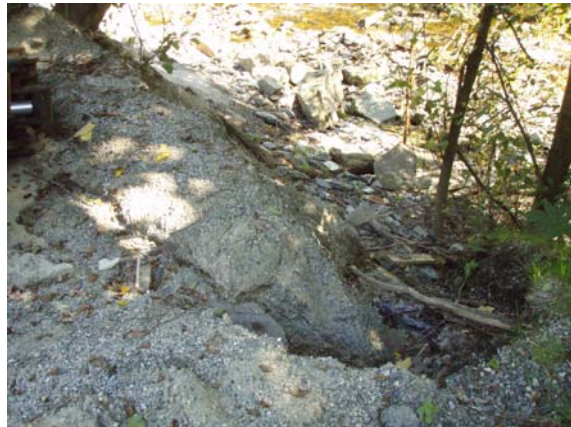
Erosjon i kanten

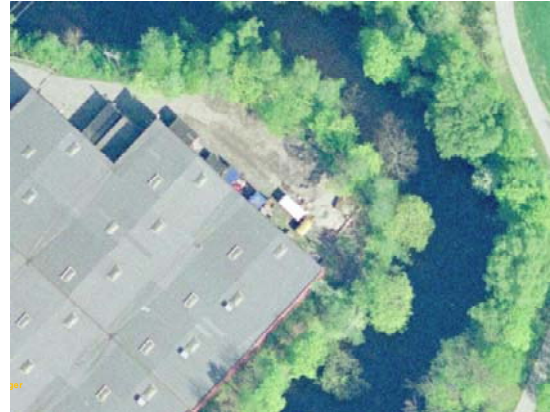
Oppfylling og begynnende utglidning, Hamang

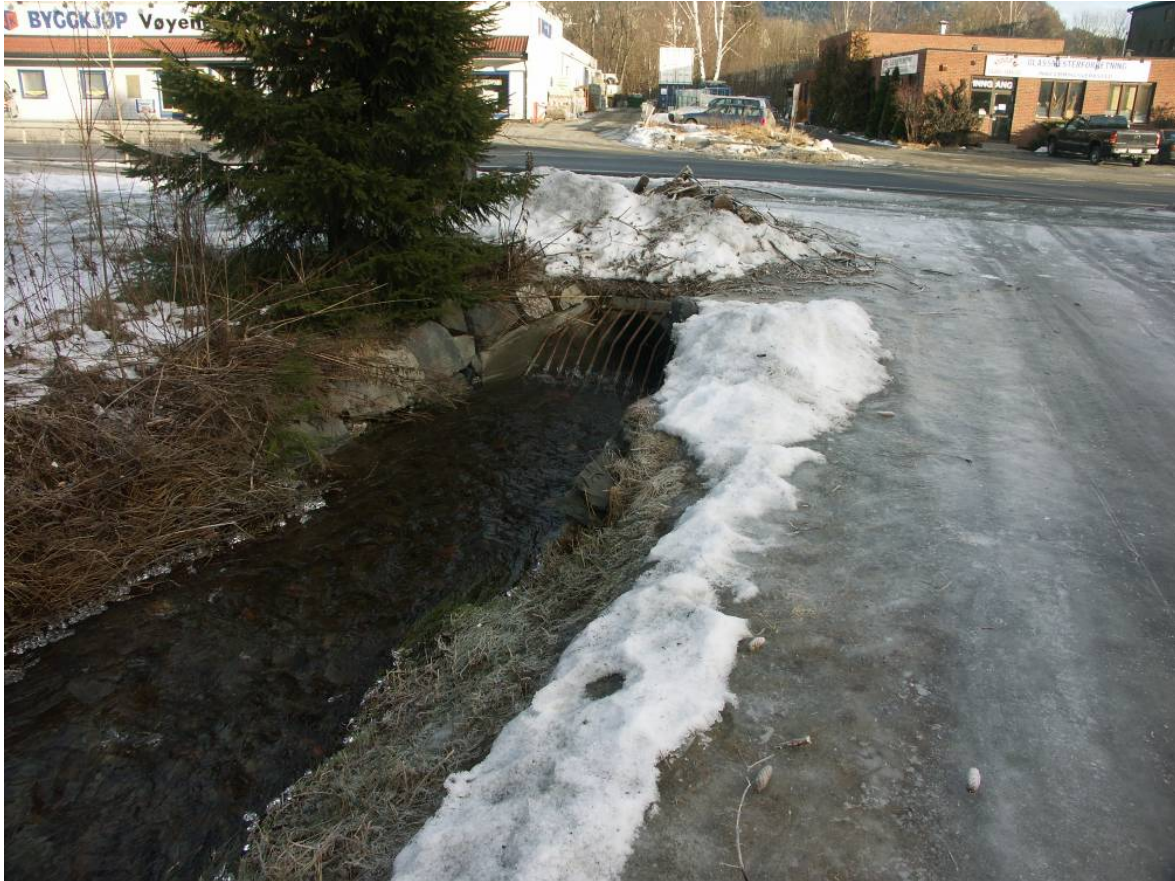
Figur 50. Stovibekken ved inntaket for røret som er lagt under E16 ned til Isielva. Inntaket tetter seg ofte med kvist etc. og fører til lokal flom. Dette har nok vært tilfellet noen dager før bildet ble tatt. På snøfonna midt i bildet ligger det mye ”rekved” som er fjernet fra inntaksgitteret.
