**Behandling med
aluminiumsulfat (ALS)
mot lakseparasitten
Gyrodactylus salaris i
Steinkjervassdraget**

Tittel Behandling med aluminiumsulfat (AIS) mot lakseparasitten <i>Gyrodactylus salaris</i> i Steinkjervassdraget.	Løpenr. (for bestilling) 5577-2008	Dato 2008-06-26
	Prosjektnr. Undernr. O-26204/O-28111	Sider Pris 32
Forfatter(e) Anders Gjørwad Hagen, Atle Rustadbakken, Rolf Høgberget, Sigurd Hytterød ¹ , Arne Jørgen Kjøsnes og Atle Hindar	Fagområde Gyrobekledning	Distribusjon Åpen
	Geografisk område Nord-Trøndelag	Trykket CopyCat

**Behandling med aluminiumsulfat (AlS) mot
lakseparasitten *Gyrodactylus salaris* i
Steinkjervassdraget**

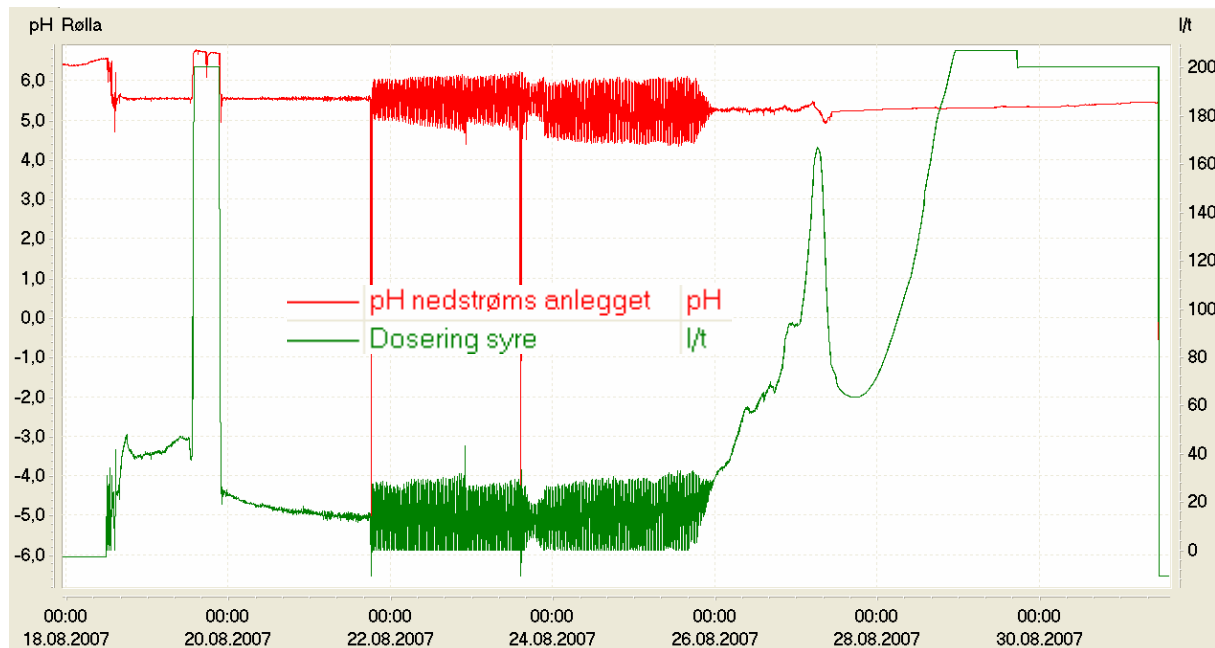
Doseringen i Rølla ble startet på formiddagen den 18. august. Før doseringsstart var pH 6,5 (**Figur 8**). pH ble umiddelbart justert til målet på pH 5,5. AIS-doseringen ble startet et par timer seinere. Etter stopp i dosering to dager seinere sto anlegget stille i 8 timer mens skaden ble utbedret. Den automatiske justeringen av pH måtte da begynne fra grunnen av. Vannføringen var da blitt så lav (**Figur 9**) at dette tok for lang tid og doseringen ble ustabil fram til vannføringsøkning. Mange kulper og gode turbulensforhold nedstrøms pH-målepunktet utjevnet variasjonen slik at pH ble stabil lenger ned i elva.

Figur 8. pH nedstrøms Rølla doseringsanlegg og doseringssignalet for syredosering. Ustabil dosering som følge av for lang tilbakemeldingstid vises tydelig på figuren. 8 timers stopp i dosering 19. august vises som søyler for både pH og dosering. Ved flom i slutten av perioden gikk syredoseringen på full effekt (ca. 200 l/t).

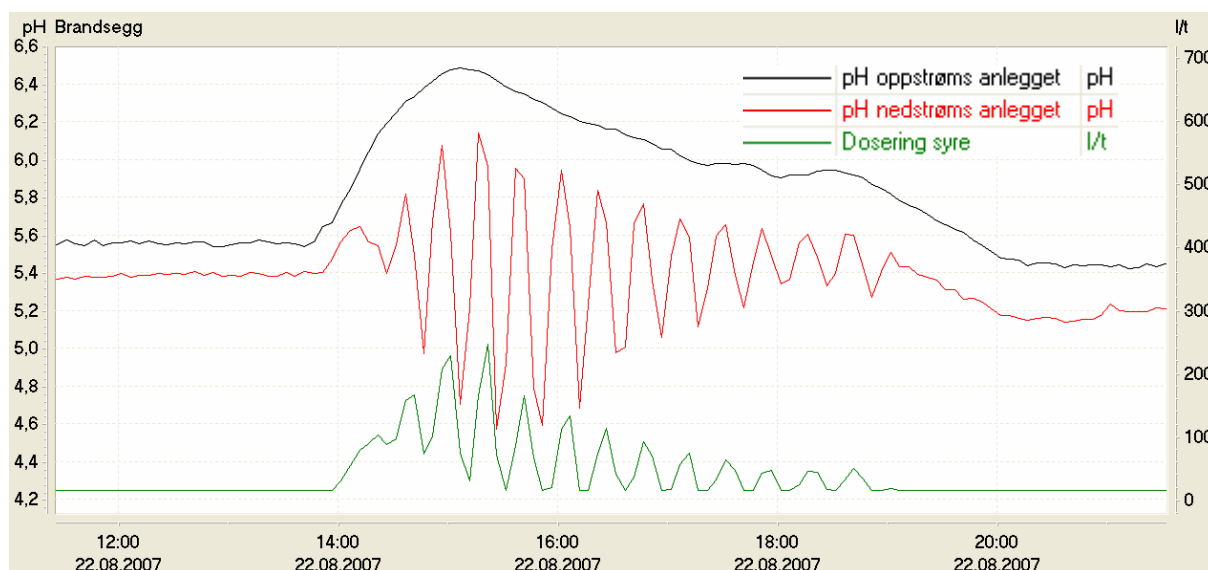
Figur 13. Syredosering og pH oppstrøms og nedstrøms anlegget på Brandsegg. Innjusteringen var ustabil i 4-5 timer pga lang tilbakemeldingstid fra pH-måler til doseringsenhet med de innstillinger som var satt ved PI-reguleringen.
