Osloelvene og vanndirektivet;  
Klassifisering av økologisk tilstand ved  
bruk av bunndyr og vurdering av  
hydromorfologisk tilstand ved bruk  
av laksefisk

Tittel Osloelvene og vanddirektivet; Klassifisering av økologisk tilstand ved bruk av bunndyr og vurdering av hydromorfologisk tilstand ved bruk av laksefisk.	Løpenr. (for bestilling) 6356-2012	Dato 06.11.2012
	Prosjektnr. Undernr. 11442	Sider Pris 129
Forfatter(e) Morten Bergan og Torleif Bækken	Fagområde Vannressursforvaltning	Distribusjon Fri
	Geografisk område Oslo	Trykket NIVA

Title: The use of WFD in urban rivers of Oslo, Norway. Ecological status using macroinvertebrates and ecological continuum for salmonides.

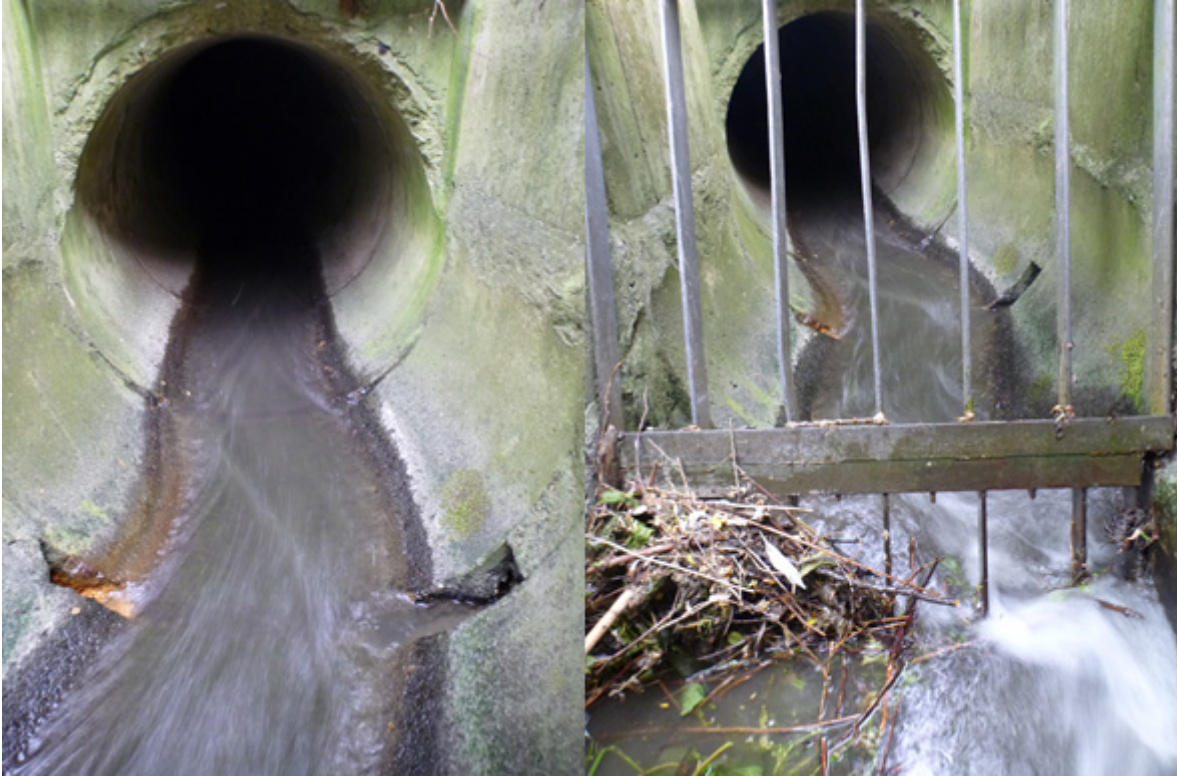
Figur 8. Videre nedover inngang under E 18 (1b). Dette partiet kan være kritisk for oppvandrende laksefisk som følge av lav vanndybde og svært hurtig vannhastighet.

Hver for seg er interessepunktene nevnt ovenfor i forbindelse med det nederste lukkede partiet under E 18 (1a og 1b) vandringshindrende, og krever trolig spesielle vannføringsforhold for om mulig kunne passeres. Mangel på hvileplasser i betongkulverten, i kombinasjon med lav vanndybde og hurtig vannhastighet, kan være kritisk faktor her. Samlet sett utgjør disse elementene ved kulverten mest sannsynlig en vandringsbarriere for sjørret, med økologisk konsekvens som tapt areal for sjørret oppstrøms.

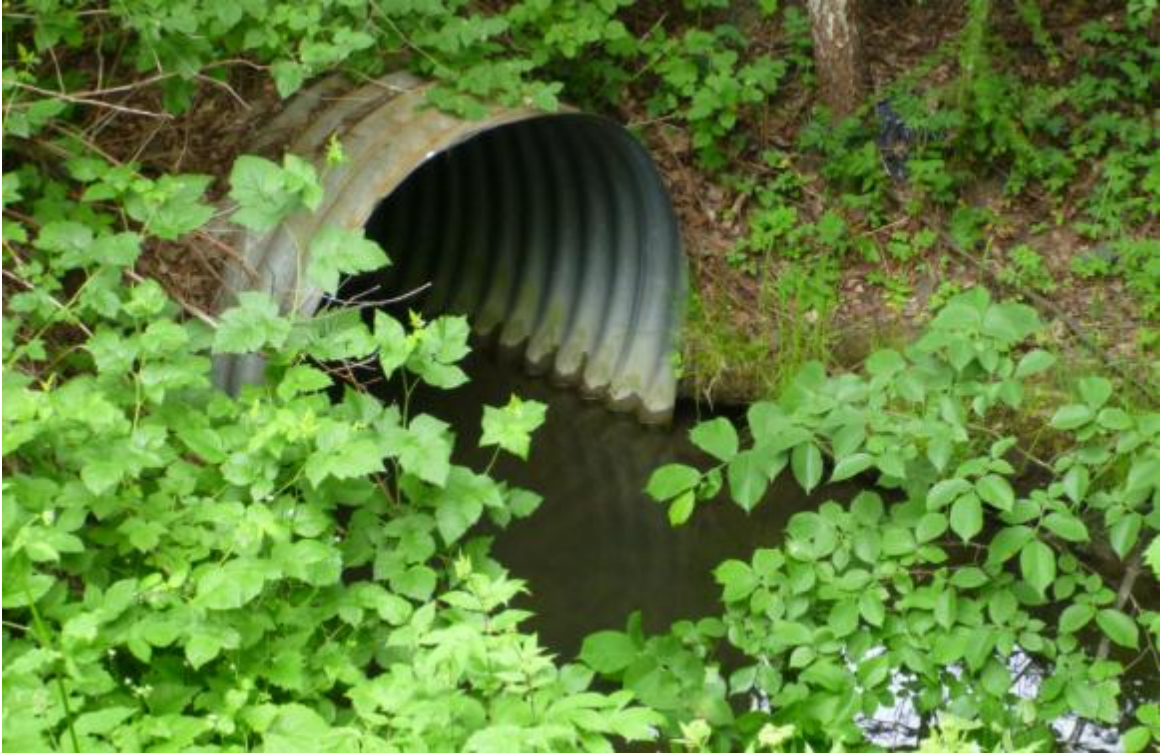
Figur 13. Godt nedsenket blikk-kulvert (3). Foto: NIVA

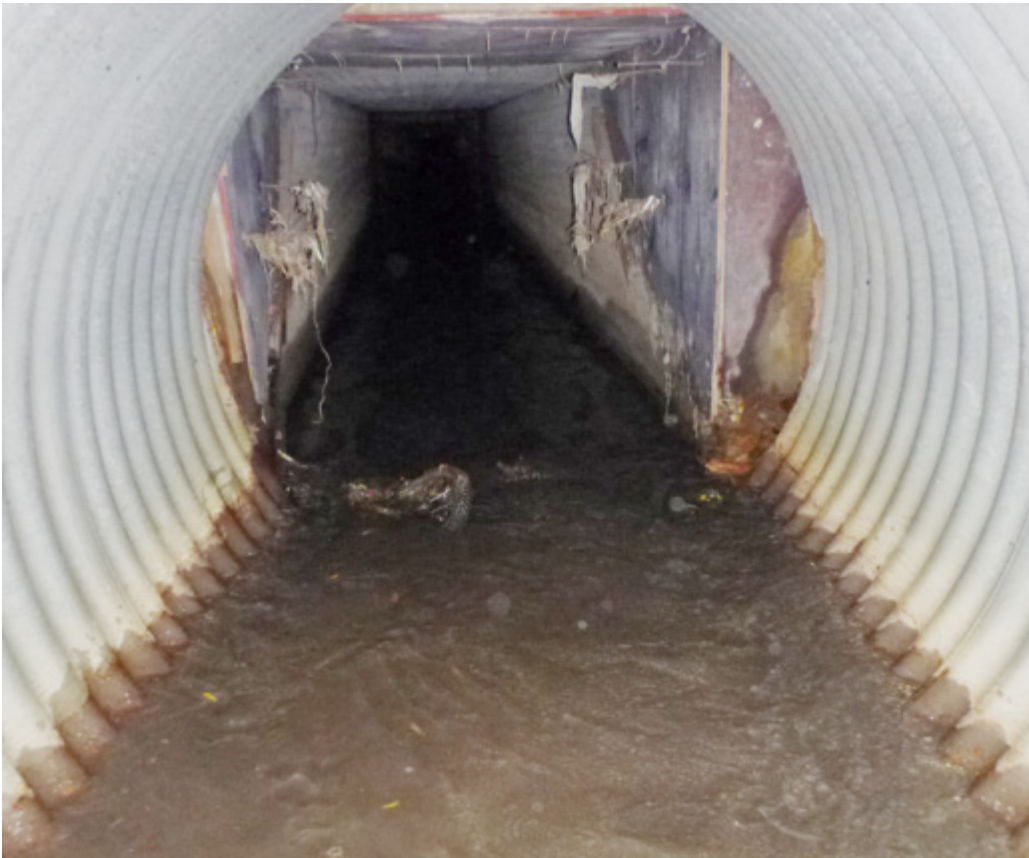
Figur 14. Overgang fra blikk-kulvert til betongkulvert under jernbaneområdet (3). Foto: NIVA.

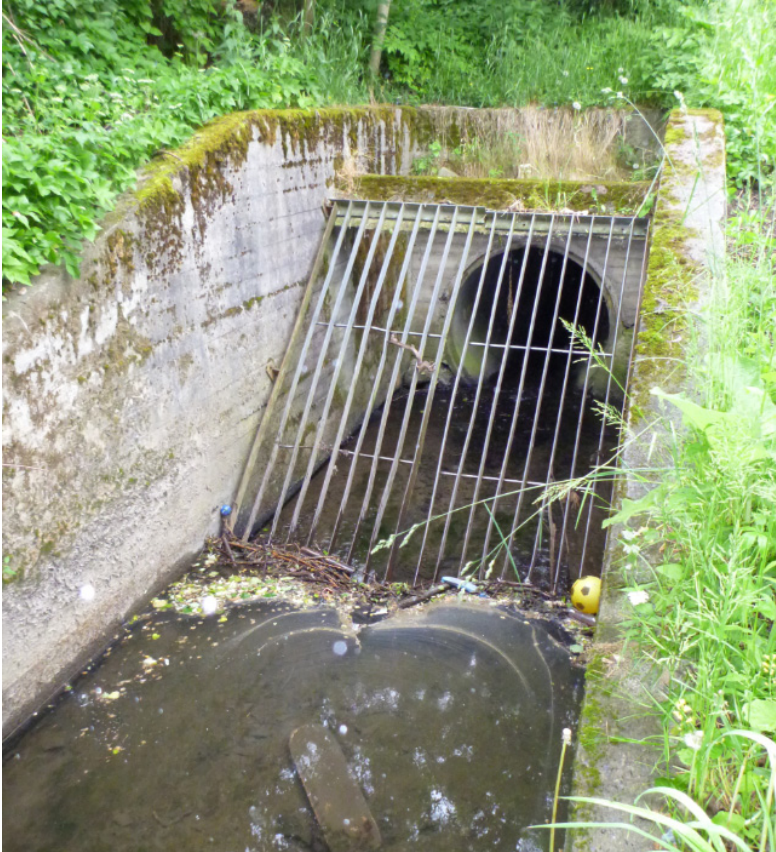
Figur 66. Kulvert under Refstadveien (1), der bekken går i en lengre lukking nedstrøms. Foto. NIVA

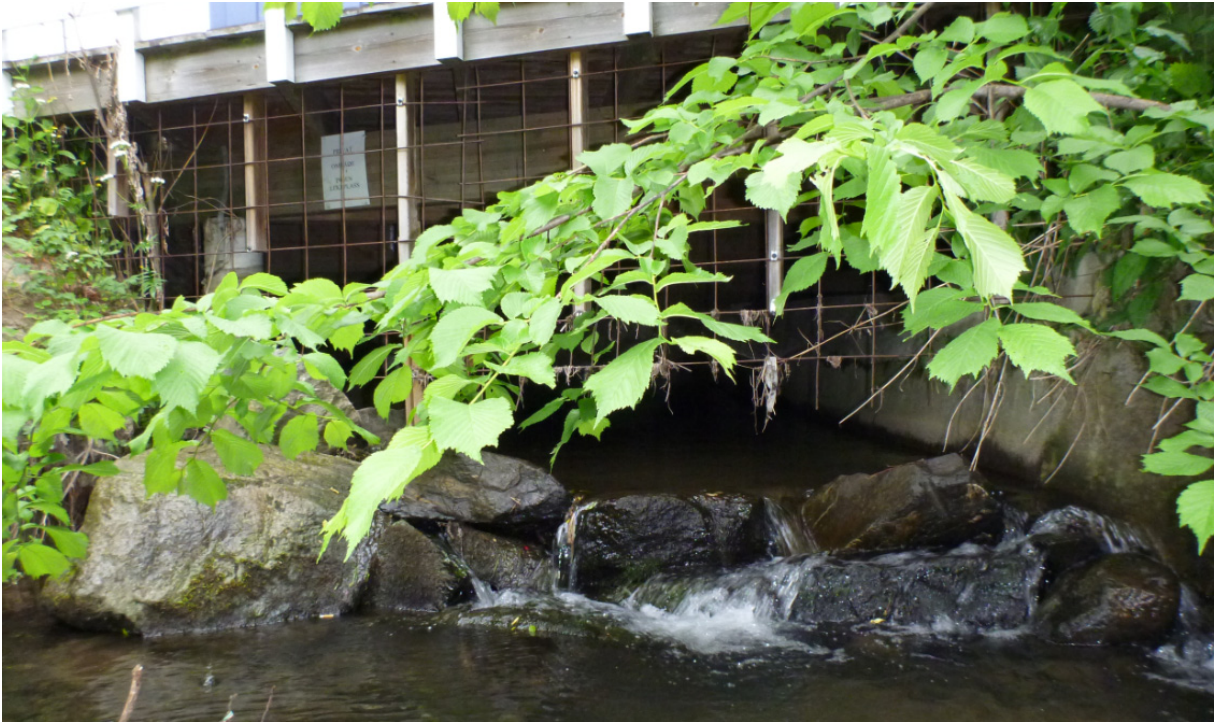
Figur 68. Steindemning nedstrøms kanalisert strekning der nederste del går under uteareal ved bolighus (3). Foto: NIVA

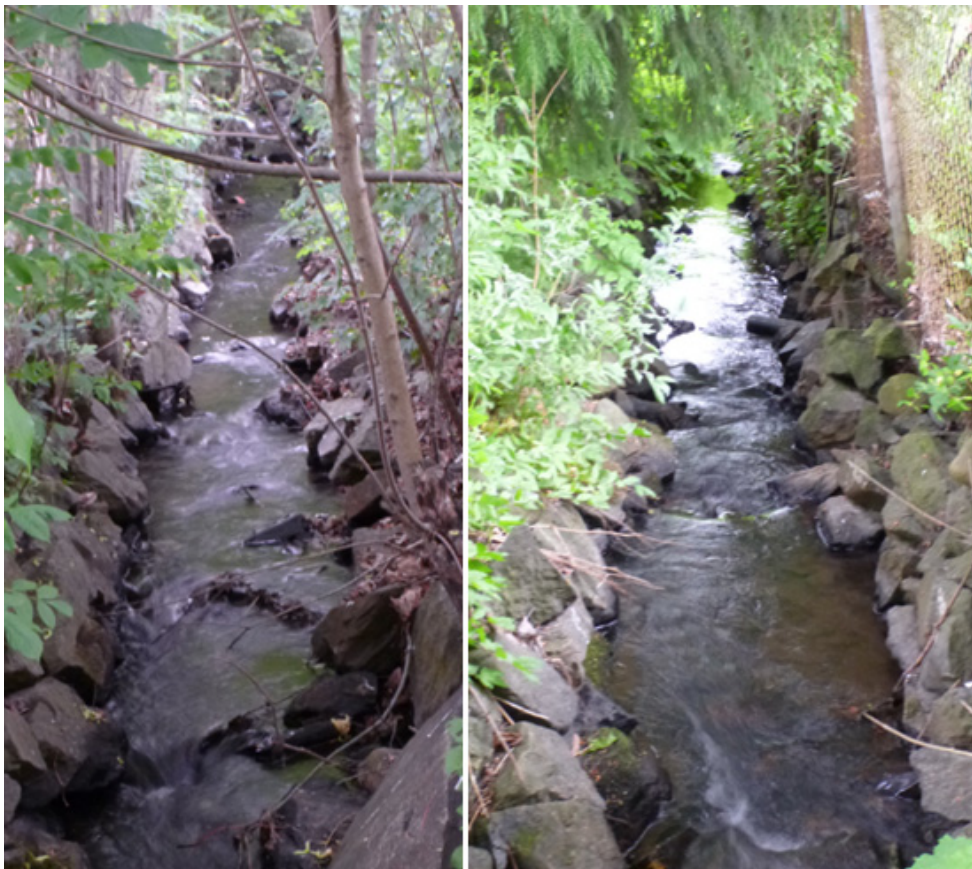
Figur 69. Steinsatte og utrettede strekninger i Hovinbekken. Foto: NIVA.

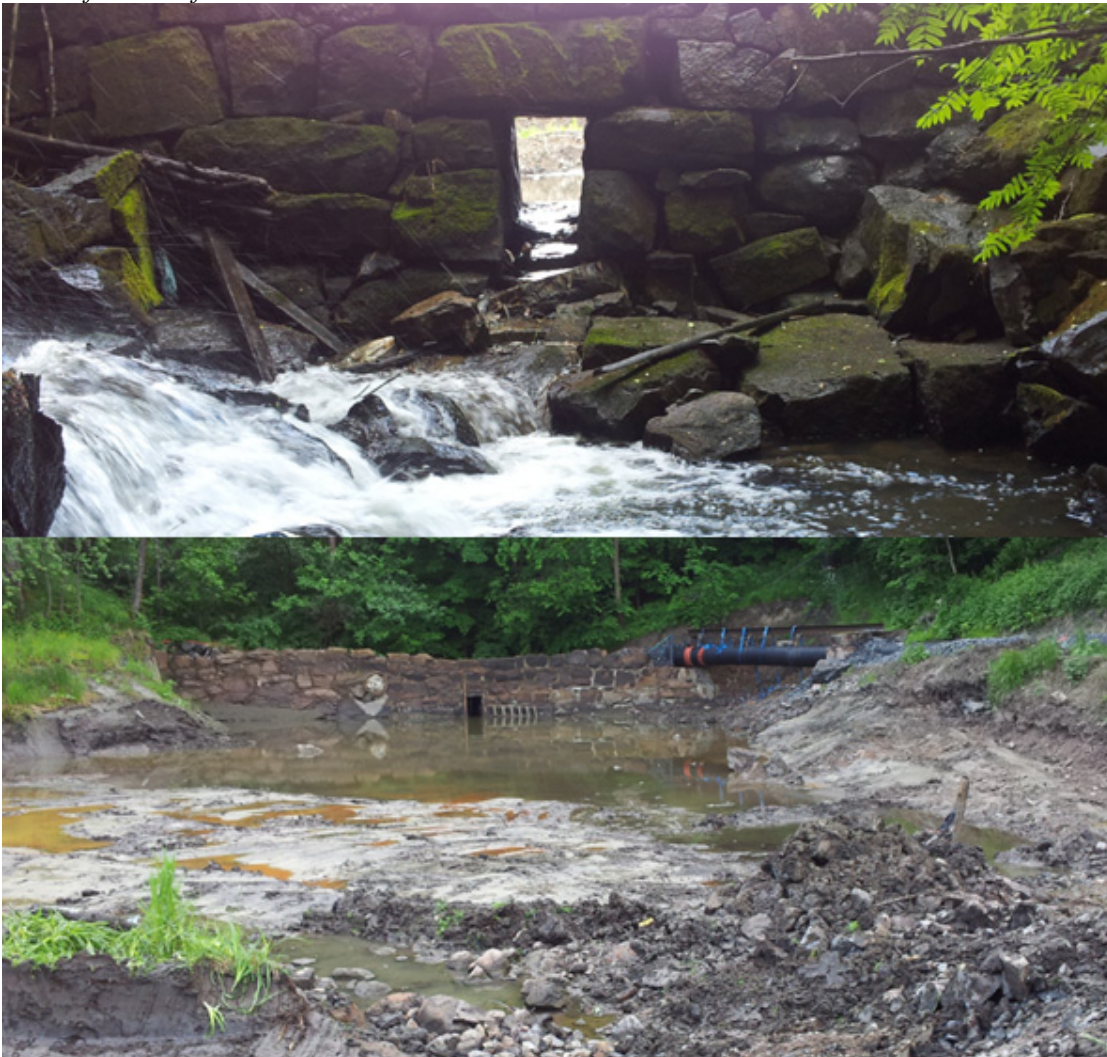
Figur 88. Demningsområdet og nedtappet dam (26). Foto: NIVA

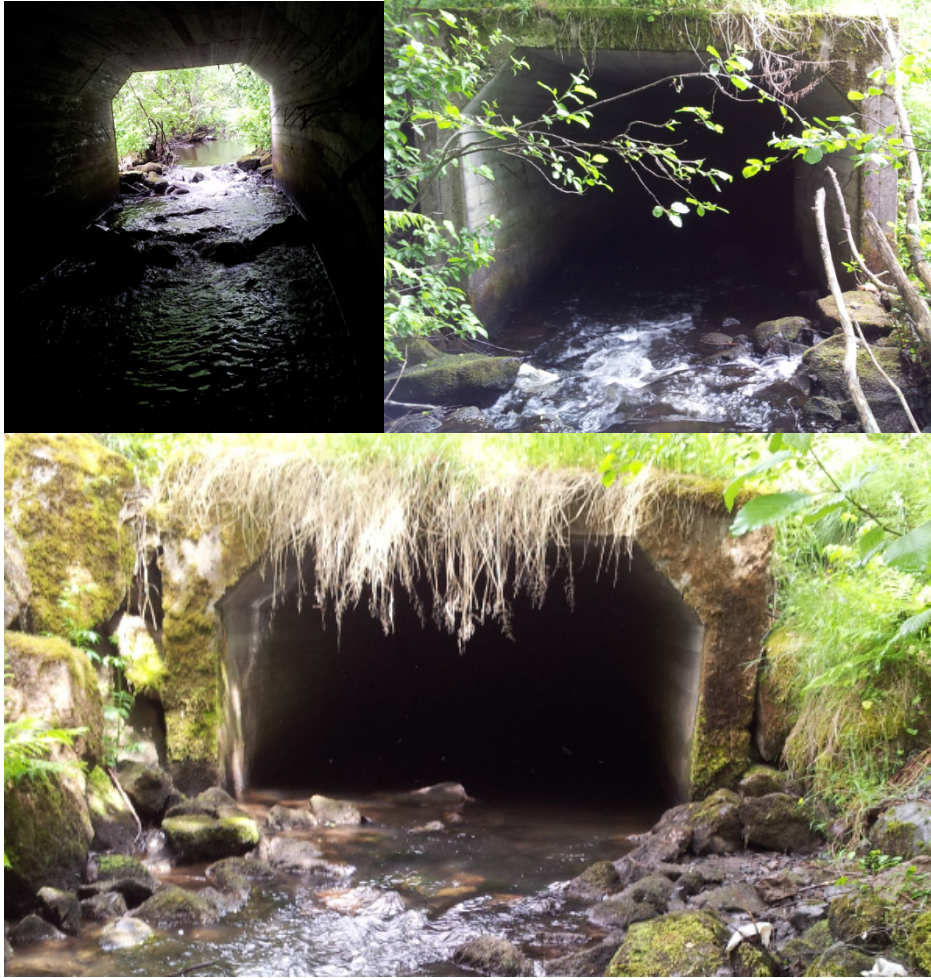
Figur 91. Kulvert (innside øverst til venstre, innløp øverst til høyre og utløp under) i forbindelse med krysning under T-banelinja ved Grorud (29). Foto: NIVA

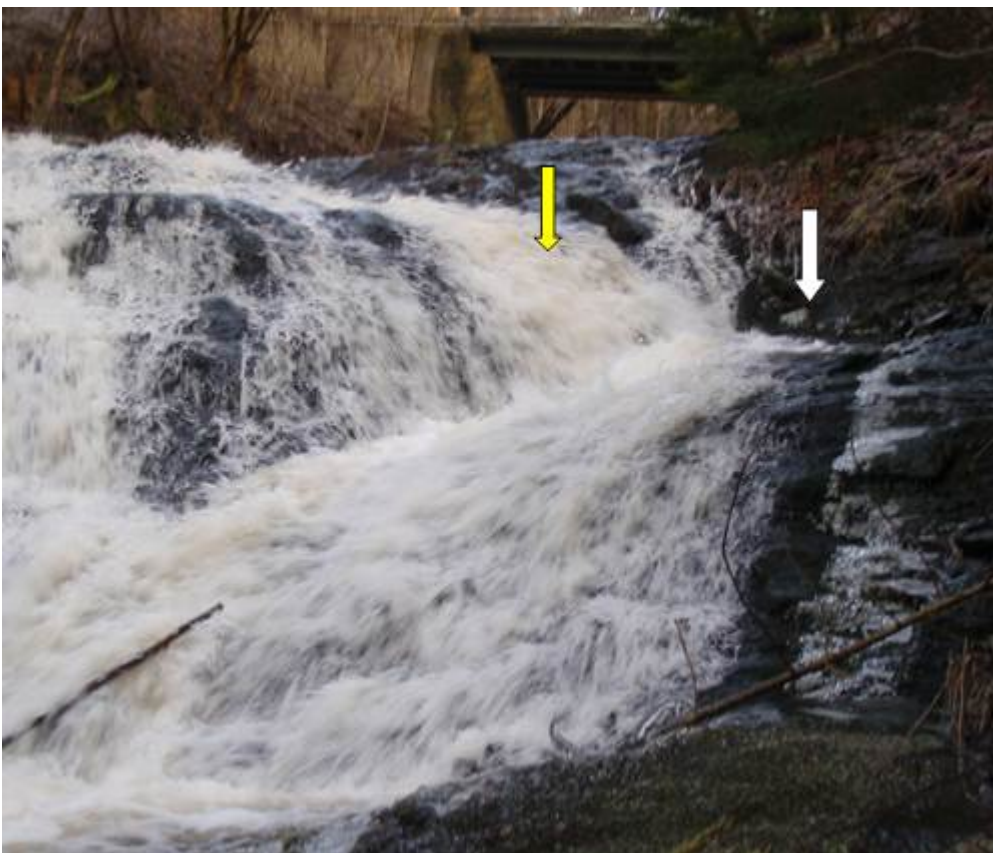
Figur 101. Kruttverksfossen (6), søndre side, hvor det kan være muligheter for laksefisk å vandre et stykke opp i fossen på flom (hvit pil), men at det siste spranget (gul pil) vanskelig lar seg forsere. NIVA vurderer fossen som permanent vandringsbarriere. Foto: NIVA

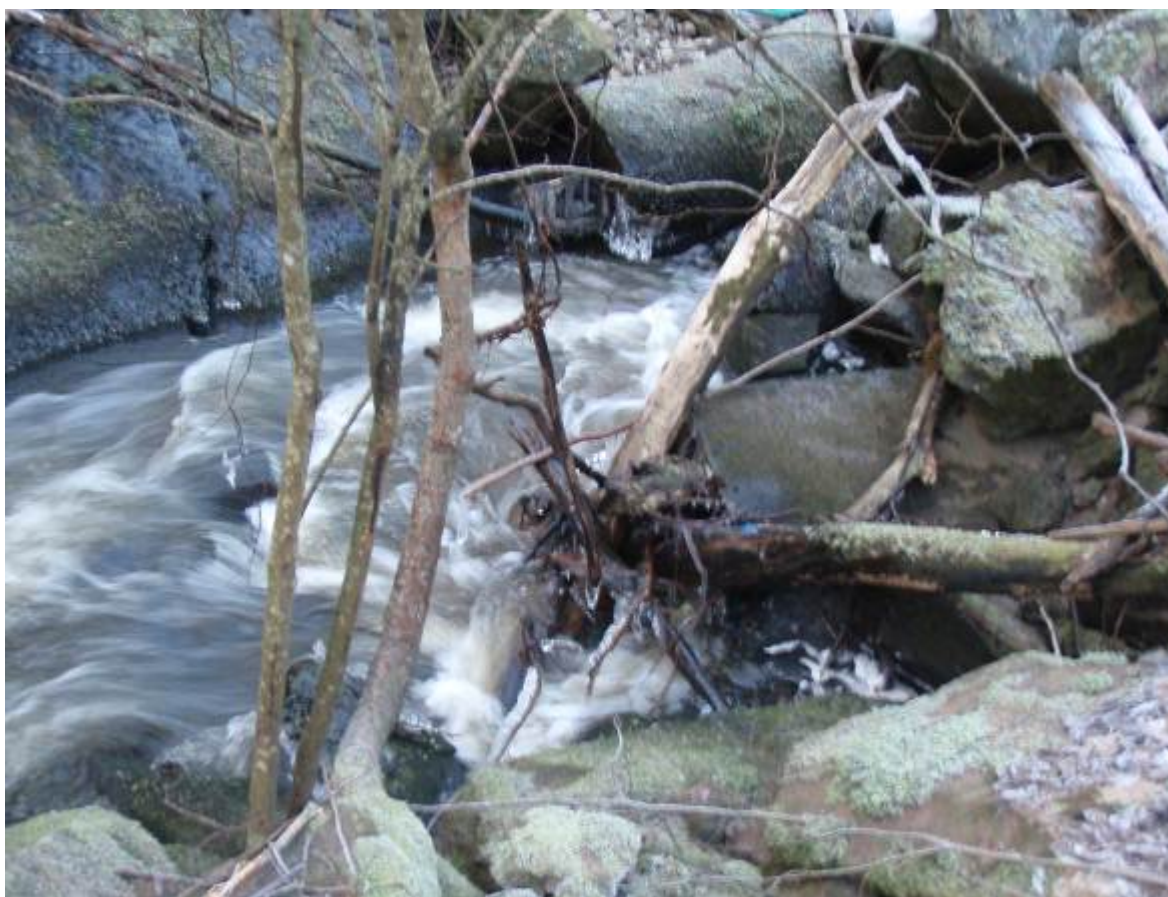
Figur 120. Innløp til kulvert, der hovedløpet er tiltettet. Flomløpet observeres svevende i bakgrunnen. Foto: NIVA
