Reetablering av laks og sjørørret i Svorka

Tittel Reetablering av laks og sjørret i Svorka	Løpenr. (for bestilling) 6630-2014	Dato 15.2.2014
	Prosjektnr. Undernr. 13374	Sider Pris 32
Forfatter(e) Morten Andre Bergan	Fagområde Ferskvann	Distribusjon Fritt
	Geografisk område Midt-Norge	Trykket NIVA

NIVA ble av Orkla fellesforvaltning forespurt om å beskrive Svorka som produksjons-elv for laks og sjøørret, herunder belyse elvas påvirkningsfaktorer, samt utrede mulighetene for å gjenopprette fiskepassasje og økologisk kontinuitet ved elvas munning i Orkla.

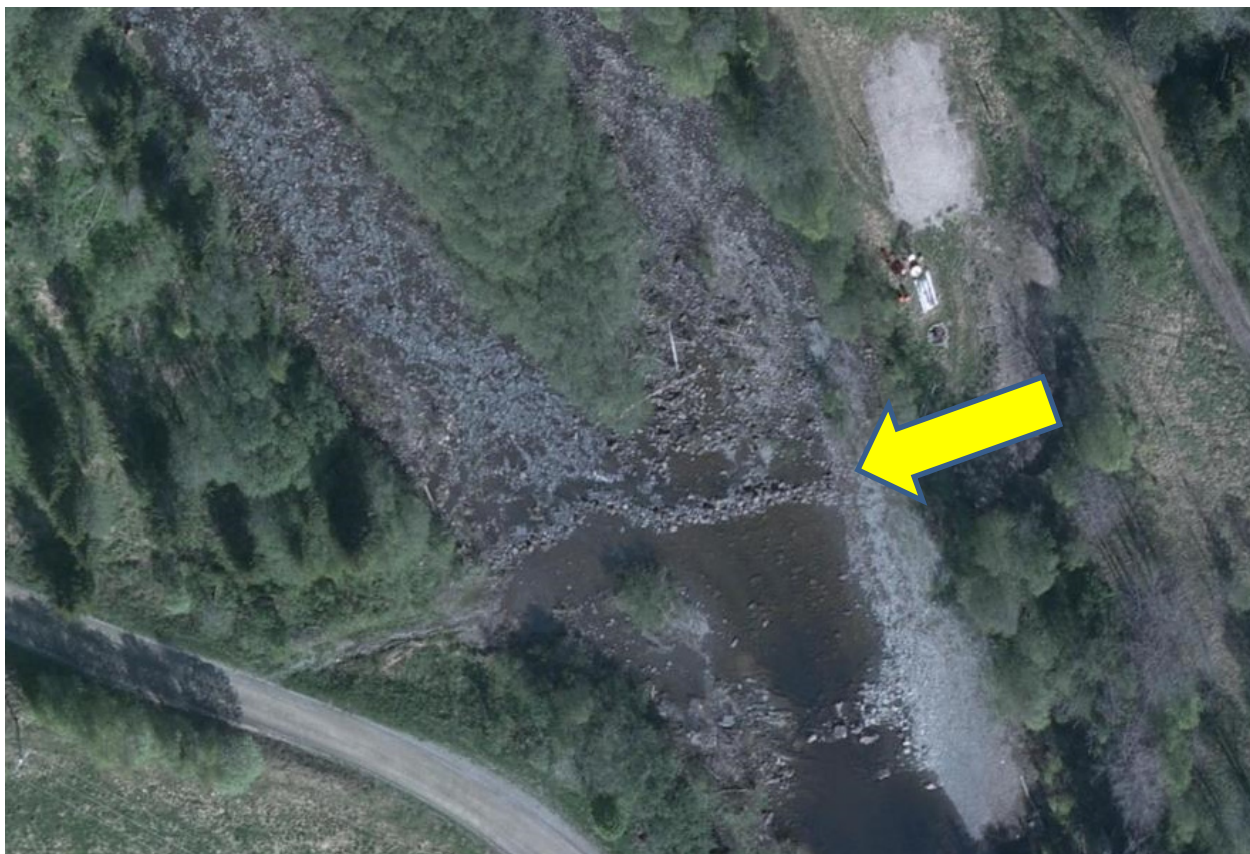
Figur 1. Flyfoto fra 2009 over avstengt/opptersklet sideløp i området Haugen, om lag 210 meter nedstrøms Åmotveiens brukryssning over Svorka. (Kartgrunnlag: <http://kart.finn.no/>)

De nederste 3 km av Svorka er sterkt berørt av kraftutbygging (figur 1 til 6). Dette fører til at den naturlige vannføringen på denne strekningen av vassdraget er sterkt endret, og redusert. Svorka er regulert ved Svorkmo kraftverk, som utnytter fallet i Orkla mellom Bjørset i Meldal og Hongslo i Orkdal nedenfor Svorkmo. Kraftverket har ikke eget magasin utover et mindre inntaksmagasin ved Bjørset, men drar nytte av de større magasinene lenger oppe i vassdraget. Vannet ledes gjennom tilløpstunnel til kraftverket som er plassert ved Hongslo og videre til utløpet i Orkla. Raubekken og Svorka er tatt inn på tilløpstunnelen. Svorkmo kraftverk har slukeevne på 65 – 70 m³/s. Det er fastsatt varierende minstevannsføring i Svorka, som per i dag skal være 100 liter i sekundet (0,1 m³/s) i sommerperioden, og 50 liter i sekundet (0,05 m³/s) i vinterperioden (figur 5 og 6). Basert på våre feltbefaringer framstår dette i praksis som at Svorka er redusert fra en middels stor elv til bekk mht vannføring under normale forhold. 50 l/s (0,05 m³/s) er minimumsvannføringer som en normalt har i små bekker med 3-5 meter bekkbredde og beskjedne nedbørfelt. Svorka er opprinnelig ei middels stor elv, med tverrsnitt på godt over 20 meter mange steder. Det er gjort flere morfologiske grep i Svorka, for å samle vann under dagens manipulerede vannføringsregime for å redusere de mest alvorlige konsekvensene under tørre perioder. Ved Haugen er f.eks. et sideløp opptersklet for å samle vann til hovedløpet (Figur 1-4), slik at en oppnår noe vannspeil i dette løpet. I sammenheng med dette prosjektet har vi fått muntlig informasjon fra brukere av vassdraget (sportsfiskere) som beskriver Svorka ved enkelte anledninger sommerstid som «fullstendig tørr».

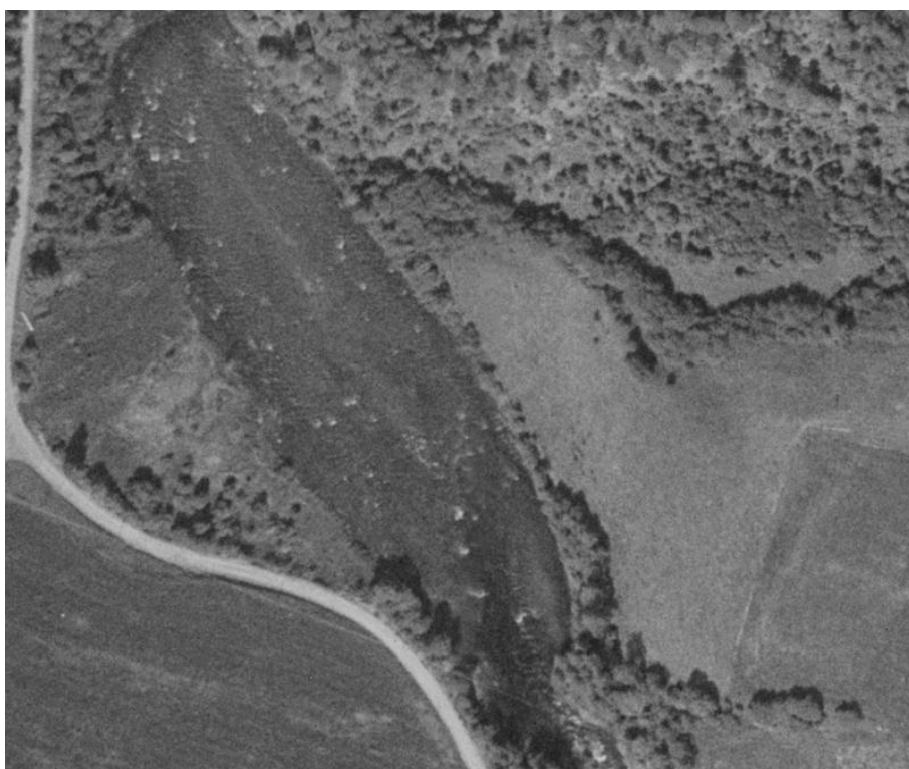
Figur 2. Terskelområdet ved Haugen før regulering, da Svorka hadde naturlig avrenning og vannmengde. Flyfoto fra 1958. (Kartgrunnlag: <http://kart.finn.no/>)

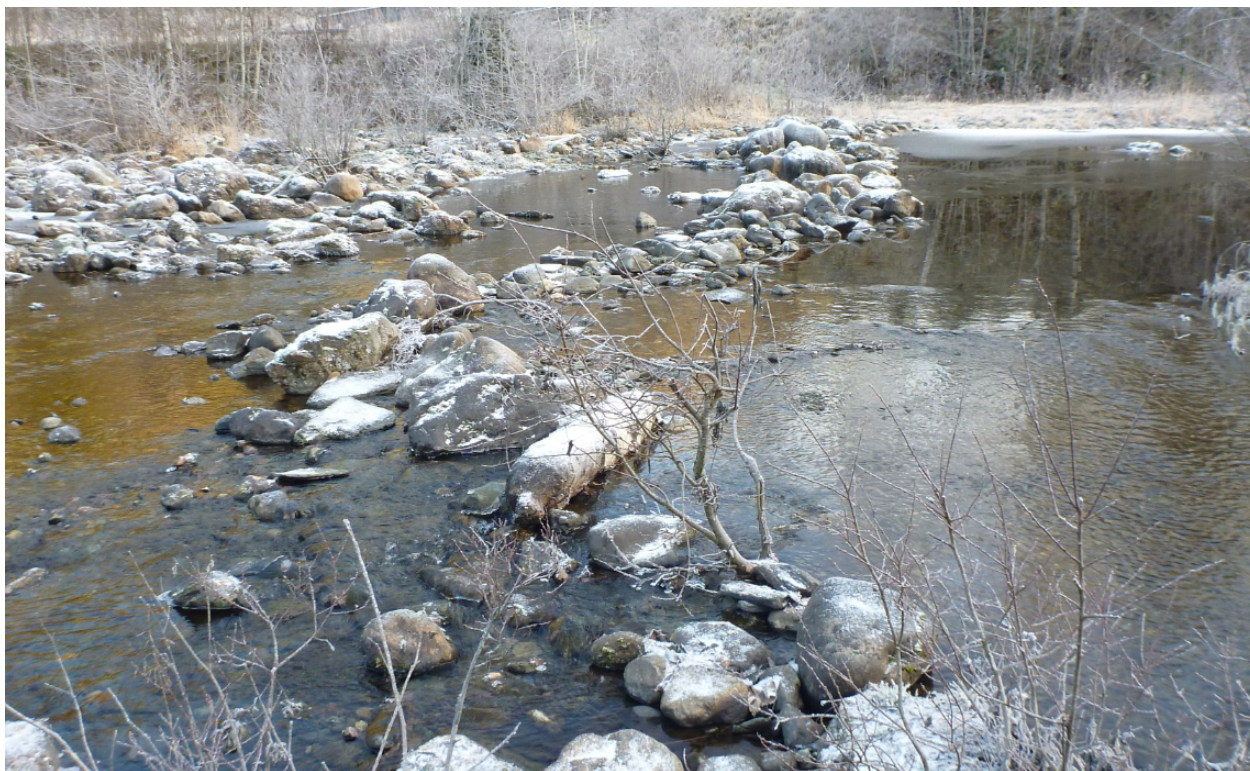
Figur 3. Utlagt steinterskel ved Haugen høsten 2013. (Foto: Morten Bergan)

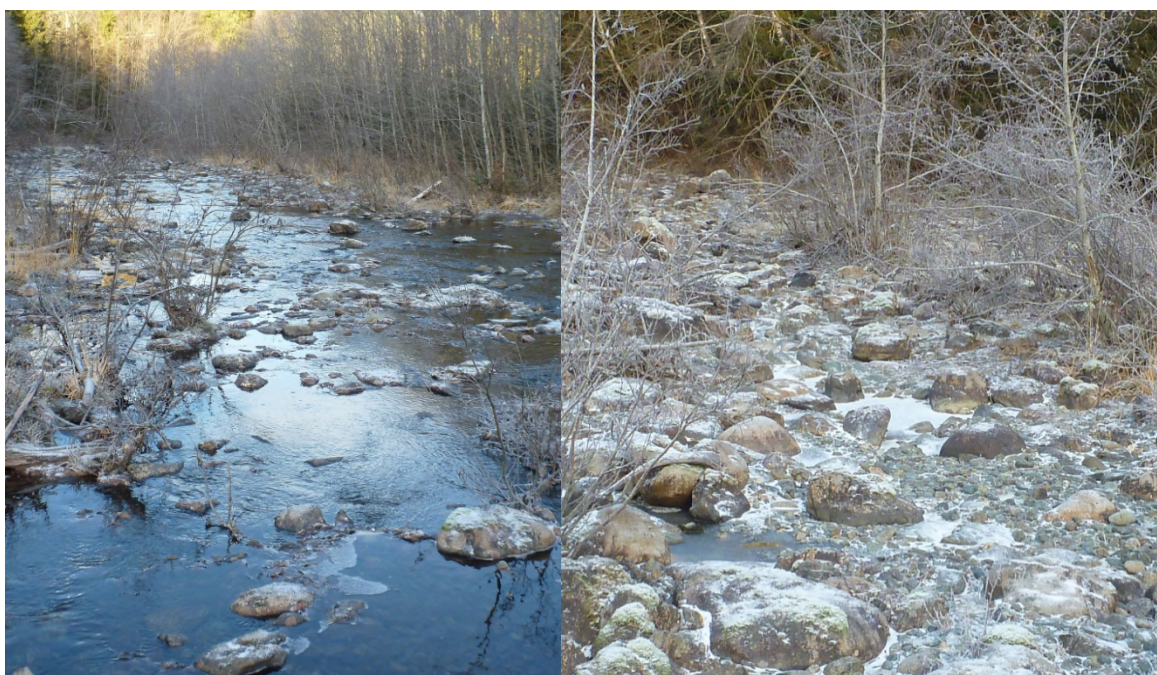
Figur 4. Avstenging av sideløpet fører til fullstendig tørrelgging av dette (t.h.), slik at mer vann renner i hovedløpet (t.v.) i perioder med minstevannsføring på 50 l/s, men også ved sommervannføring på 100 l/s. På denne måten oppnår man vannspeil i hovedløpet. Svært produktive arealer for yngel-/ungfisk er imidlertid tapt ved denne typen endringer.

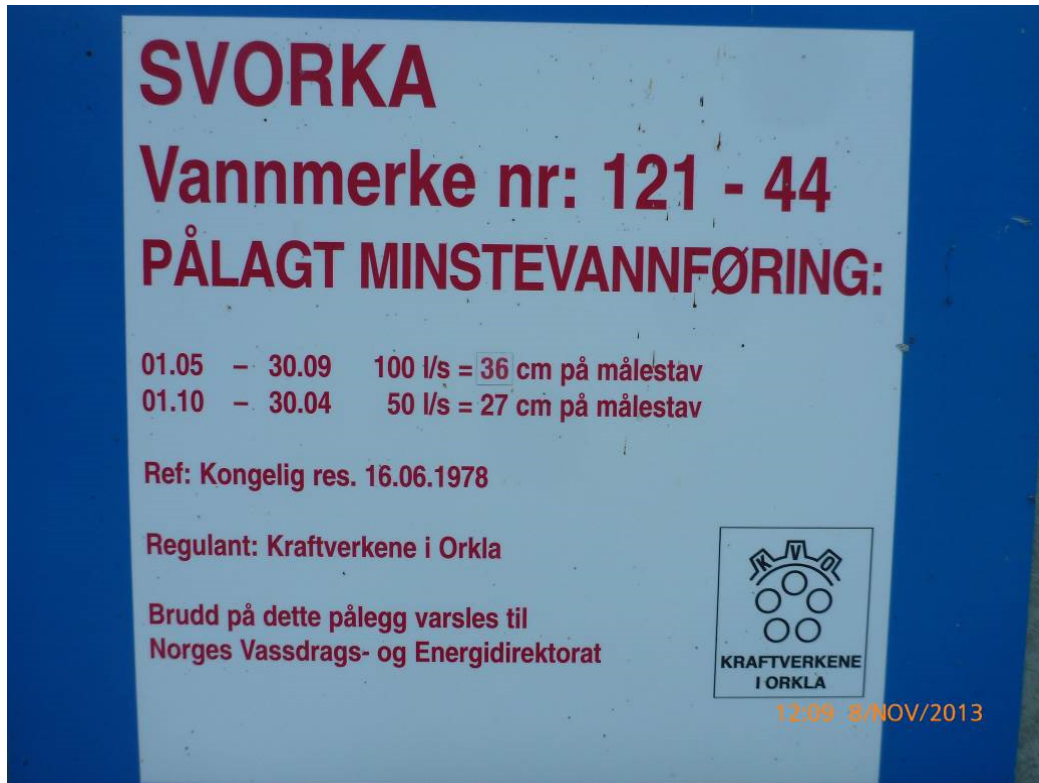
Figur 5. Fastsatt vannføringsregime i de nederste 3 kilometer av Svorka. (Foto: Morten Bergan)

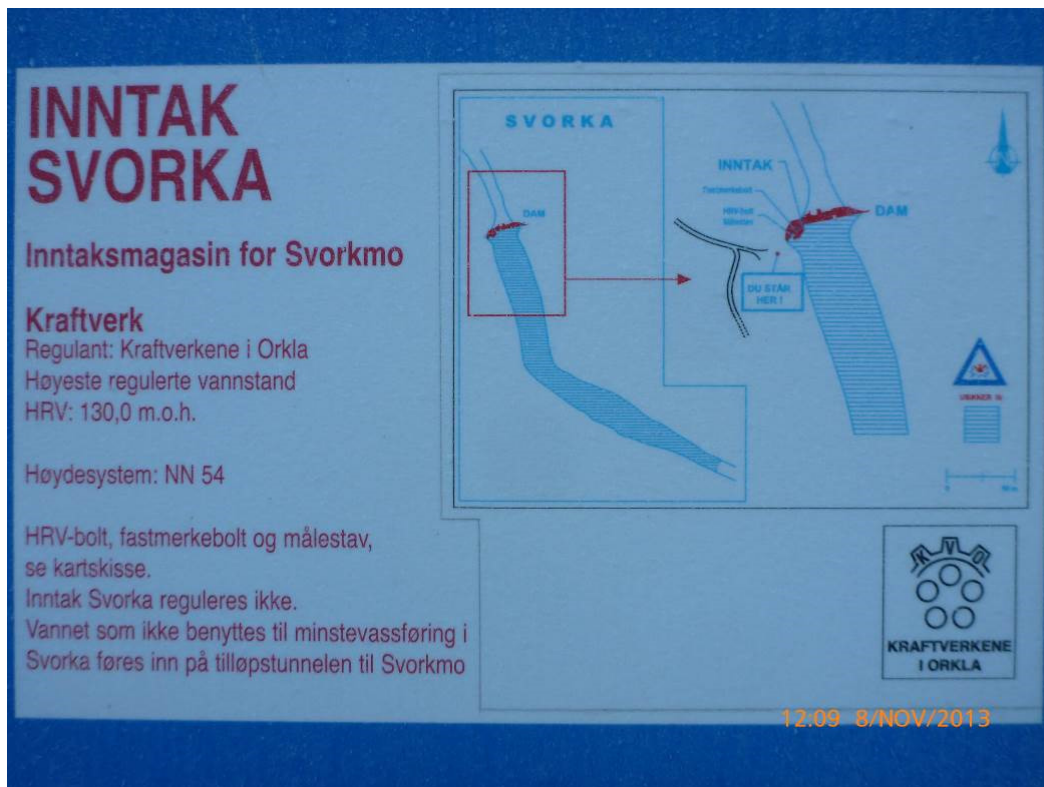
Figur 6. Inntaksmagasin Svorkmo kraftverk. (Foto: Morten Bergan)

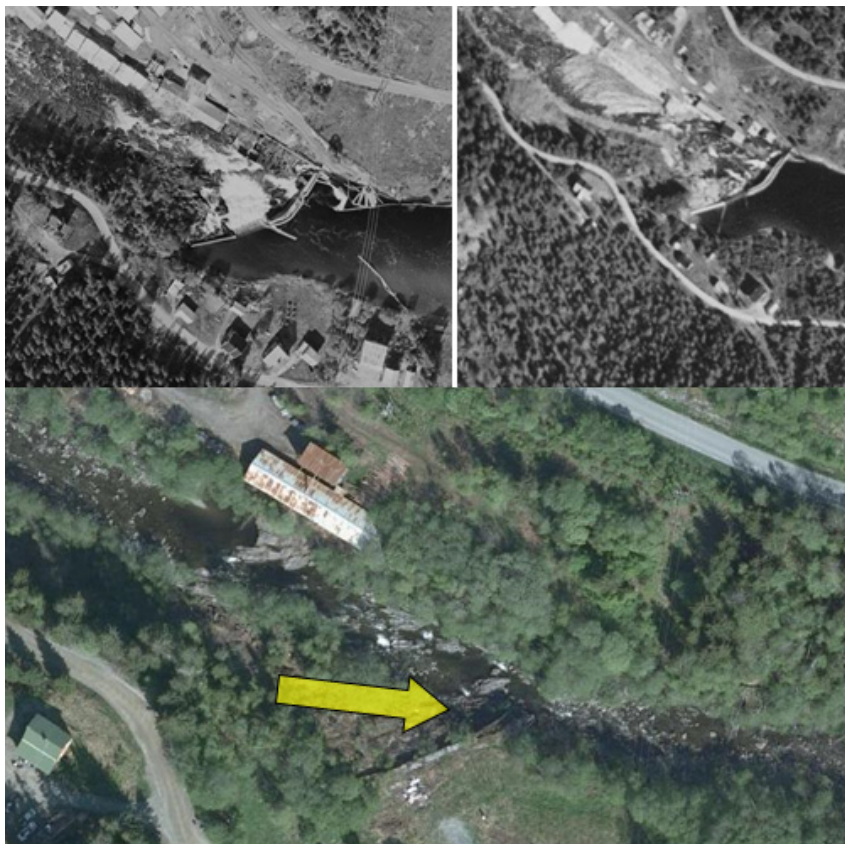
Figur 7. Svorka er oppdemmet historisk i forbindelse med tømmerfløting, der demningen i dag er fjernet. Demningen er synlig på historiske flyfoto fra 1937 fram til 1965 (over), men er i dag (under) borte. Gul pil på flyfoto (nederst) fra 2010 markerer området der den stod. (Kartgrunnlag: <http://kart.finn.no/>)

Svorka har historisk vært benyttet til tømmerfløting (se figur 7: demning 1937 og 1958 og figur 8: tømmerfløting 1930), noe en også ser restene av den dag i dag (figur 7: rester av demningen på flyfoto fra 2010). Denne demningen var lokalisert om lag 950-1000 meter før samløp med Orkla, og ser ut fra flyfotoene å ha utgjort en vandringsbarriere da den var i funksjon. Demningen ble revet/tatt av flom på ukjent tidspunkt i perioden 1965-1990. NIVA kan ikke se at rester av demningen eller historisk tømmerfløting utgjør særlig stor risiko mht dagens påvirkningsfaktorer, men en kan ikke se bort fra at elvebunnen på strekningen hvor det ble fløtet tømmer er noe endret/ryddet for større stein sammenlignet med det som var tidligere naturtilstand. Det var vanlig å rydde elvestrekninger for stor stein o.l. for å lette tømmerfløtingsarbeidet. Dette er imidlertid ikke mulig å registrere eller observere spor av dette i noen særlig grad i dag.

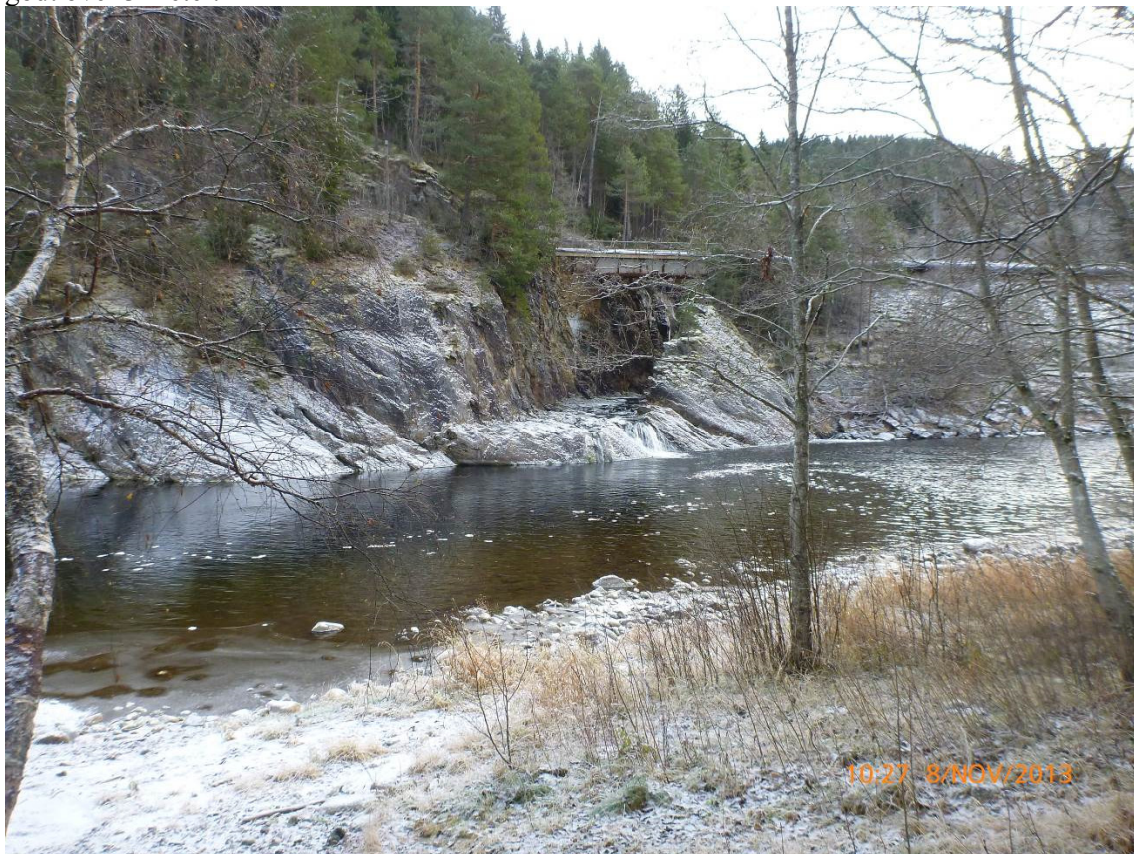
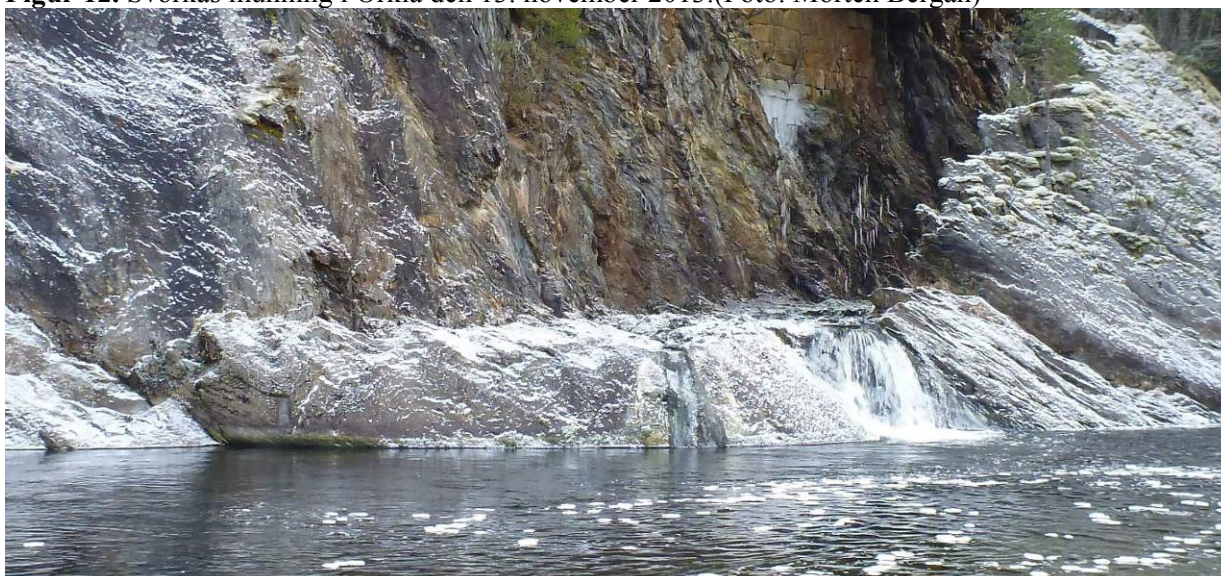
Spranget ved munning til Orkla var betydelig ved befaringen (se figur 12 og 13), anslagsvis 2,5 høydemeter. Avstanden oppvandrende laks/sjørørret må hoppe for å passere vil være enda større, trolig godt over 3 meter.

Figur 12. Svorkas munning i Orkla den 13. november 2013.(Foto: Morten Bergan)

Figur 13. Svorkas munning til Orkla den 8. november 2013.(Foto: Morten Bergan).

NIVA vurderer, i likhet med vurderingene som ble gjort tidligere (Bergan 2011), at munningsområdet i dag ikke er mulig å passere for oppvandrende laks og sjørørret på normale vannføringer i Orkla.

Dagens sprang i vannstand og avstand fra satskulp i Orkla til elveløpet i Svorka (figur 12-13) er for stort til at en kan forvente oppgang av laks/sjørret, all den tid naturlige flomsituasjoner sjeldent skjer under dagens endrete vannavrenningsmønster i begge elvene.

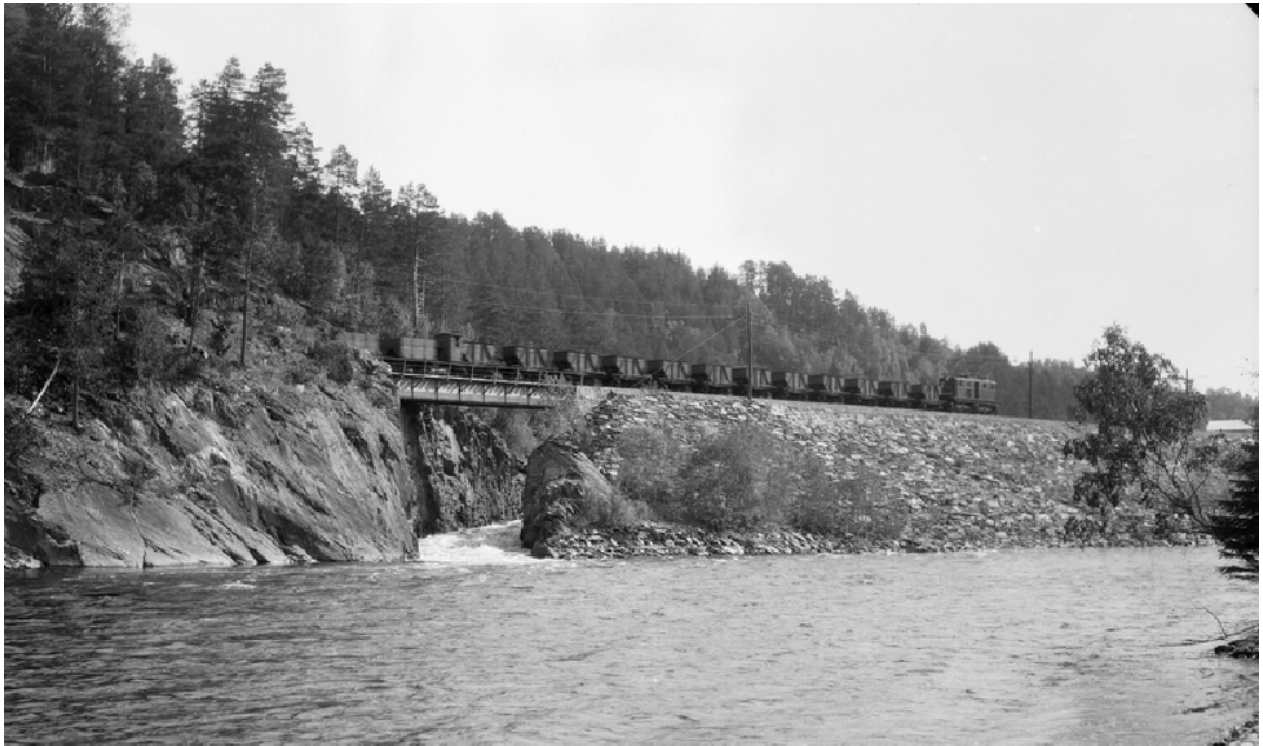
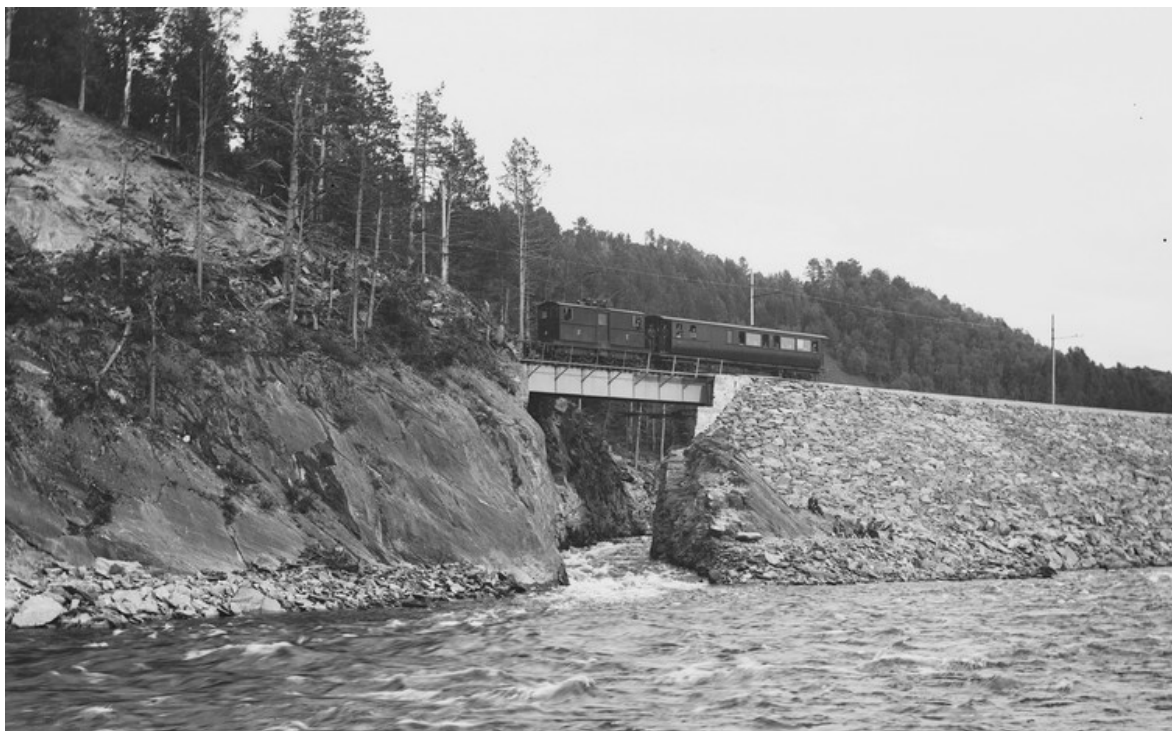
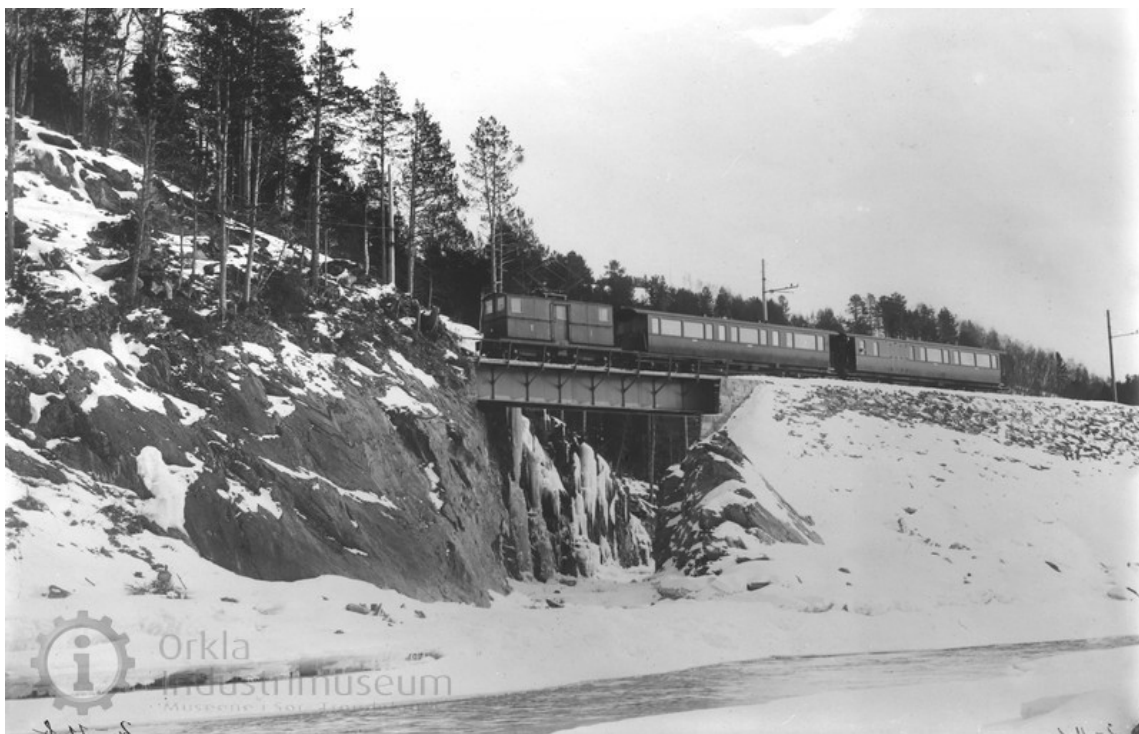
Figur 14. Svorkas munning til Orkla. Foto fra perioden 1925-1940. Fotografert av Karl August Berg/Orkla Industrimuseum. (Foto hentet fra <http://digitaltmuseum.no>)

Figur 15. Svorkas munning til Orkla. Foto fra 1908. Fotograf ukjent/ Orkla Industrimuseum. (Foto hentet fra <http://digitaltmuseum.no>)

Figur 16. Svorkas munning til Orkla. Foto fra vinteren 1908/09. Fotograf ukjent/ Orkla Industrimuseum. (Foto hentet fra <http://digitaltmuseum.no>).

En historisk oppgang av laks og sjørret i Svorka er udiskutabel. All lokal kunnskap om vassdraget tilsier anadrom oppgang, og digitaliserte, historiske foto av munningen (figur 14-16) viser at Svorkas utløp gikk tilnærmet plant med Orklas bredder tidlig på 1900-tallet, før dagens gjeldende, menneskeskapt inngrep fant sted, selv ved lav/middels vannføring i begge vassdrag. Foto fra vinteren 1908/09 (figur 16) viser at det heller ikke var særlig sprang i vannstanden selv på laveste vintervannføring i Orkla.

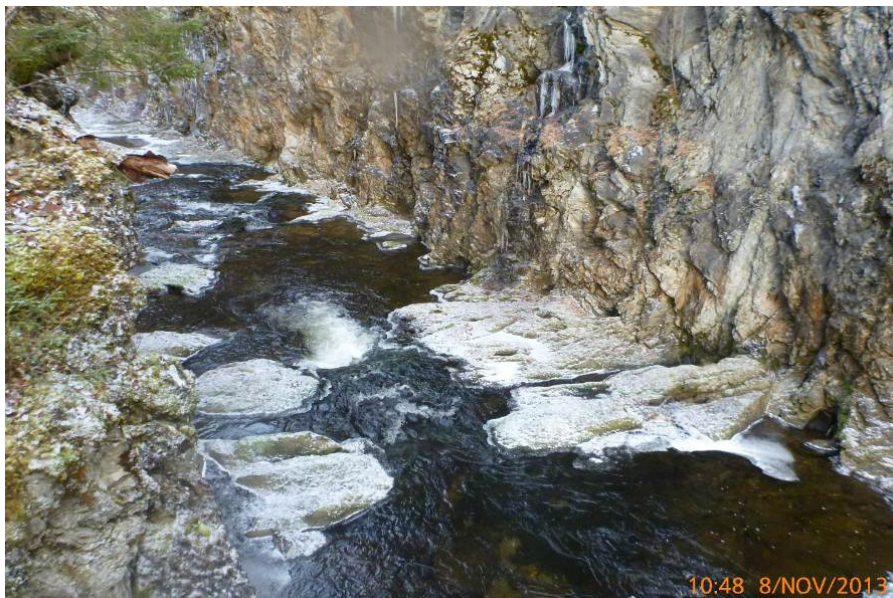
Figur 17. Svorka går gjennom fast fjell før den munner i Orkla. Foto: Morten Bergan

De første 50 meter av Svorka går over fast fjell og berg, fra munning i Orkla og forbi jernbanelukryssningen (figur 18). Det forekommer spredt storstein, stein og egnet gytegrus på dette partiet.

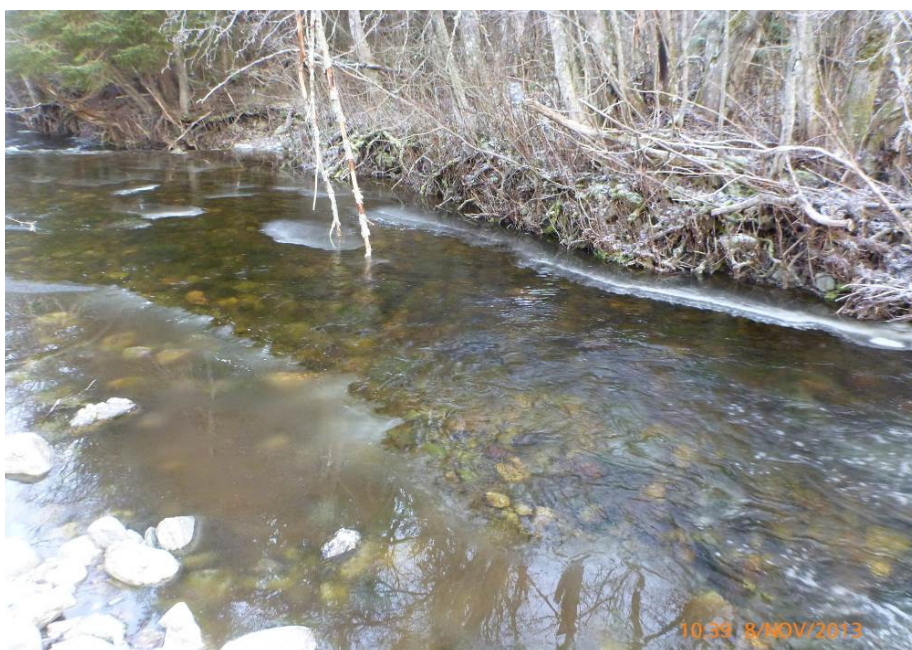
Figur 18. Godt egnet habitat for gyting og oppvekst av laksefisk. (Foto: Morten Bergan).

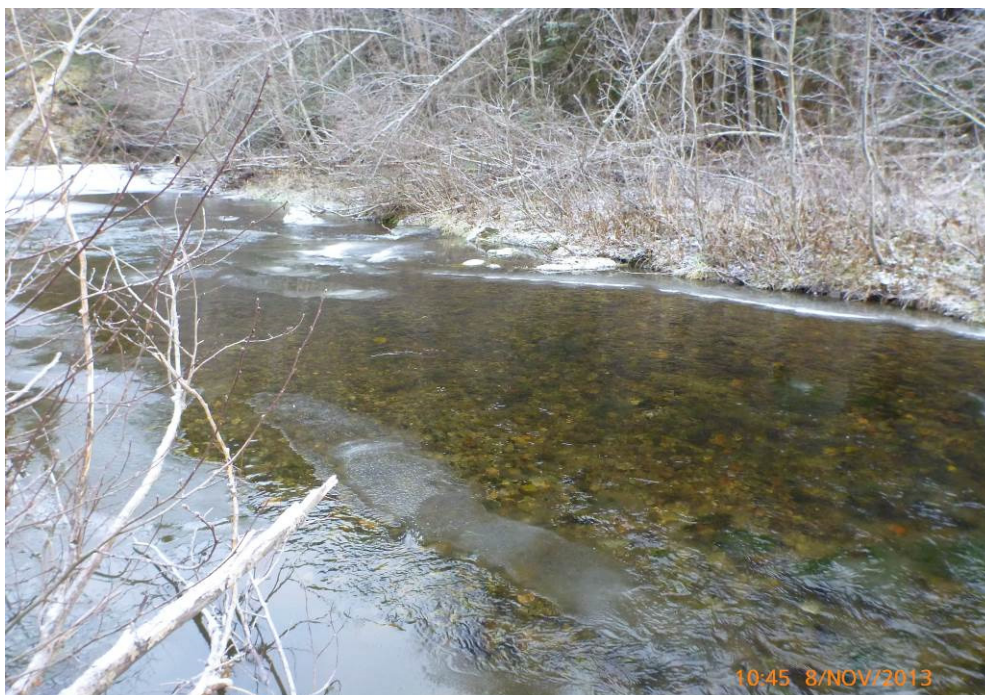
Figur 20. Svært godt egnede gyteområder for laks og sjørøret befinner seg på de nederste 700 meter av Svorka før munning til Orkla. Foto: Morten Bergan.

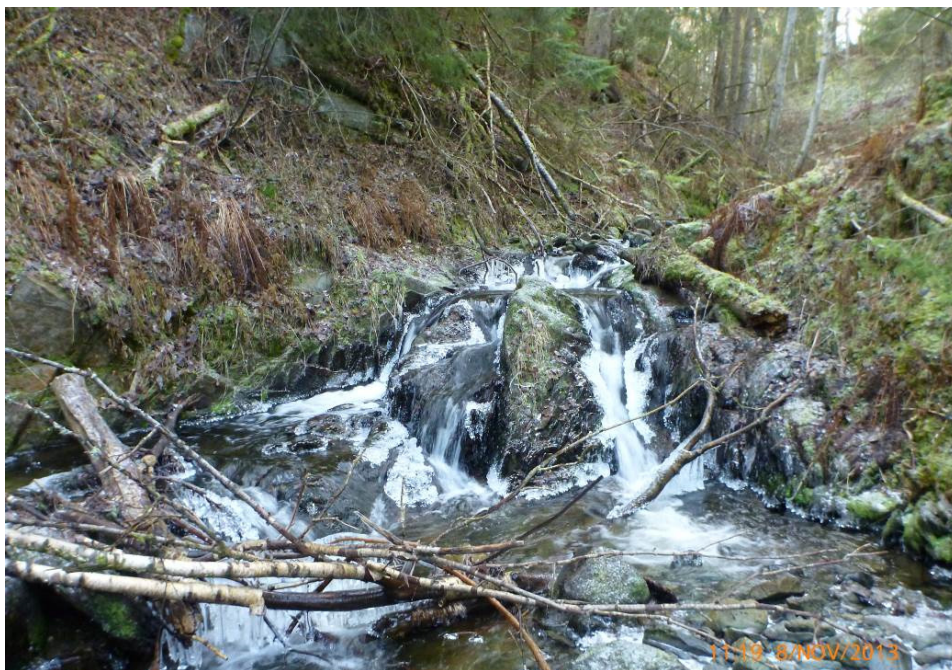
Figur 24. Naturlig vanskelige oppgangsførhold i Sprangbekken før munning til Svorka. (Foto: Morten Bergan).

Like før munning til Svorka er det imidlertid en større fallgradient som danner et markert strykparti i Sprangbekken med noe fall/småfosser (figur 24).

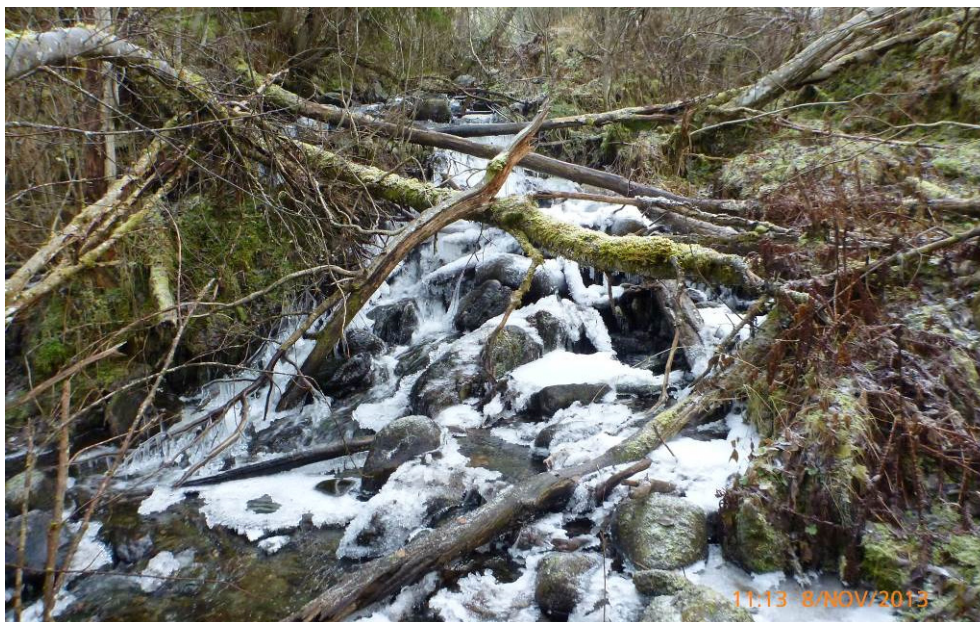
Figur 25. Vanskelig naturlige oppgangsførhold nedstrøms grusvei i Sprangbekken. (Foto. Morten Bergan).

Om lag 30-35 meter nedstrøms den private grusveien til gårdsbruket ved Spranget foreligger nok et vanskelig (naturlig?) oppgangshinder i form av foss/stryk (figur 25).

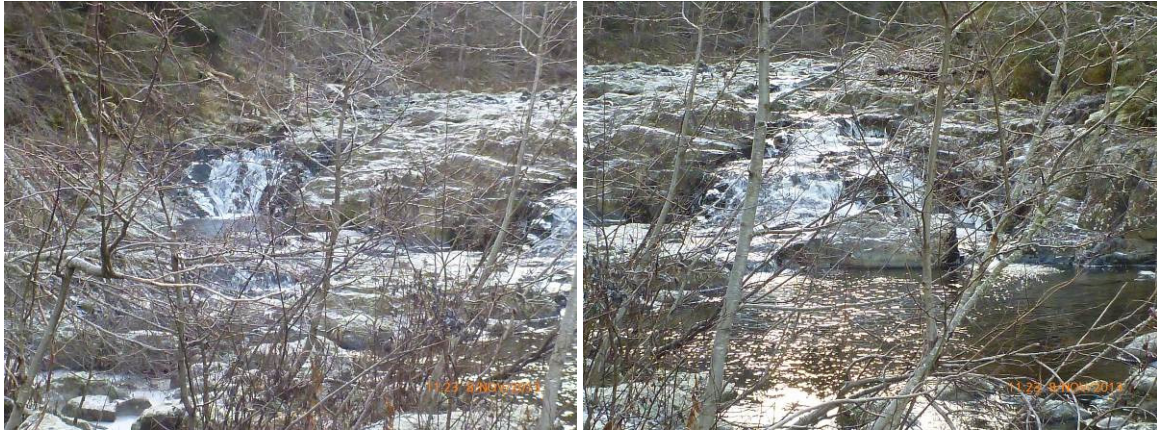
Figur 26. Små fossefall og sprang gir vannføringsavhengige vandringshindre i Svorka. Foto: Morten Bergan

Hovedelva Svorka, fra munningen til Sprangbekken og oppover, har enkelte naturlige fallgradier som vil fungere som periodiske vandringshindre, der evt. historisk oppgang styrtes av naturlige vannføringsøkninger i forbindelse med nedbør.
