# Reetablering av laks og sjøørret i Svorka

Tittel Reetablering av laks og sjørret i Svorka	Løpenr. (for bestilling) 6630-2014	Dato 15.2.2014
	Prosjektnr. Undernr. 13374	Sider Pris 32
Forfatter(e) Morten Andre Bergan	Fagområde Ferskvann	Distribusjon Fritt
	Geografisk område Midt-Norge	Trykket NIVA

## **Reetablering av laks og sjøørret i Svorka**

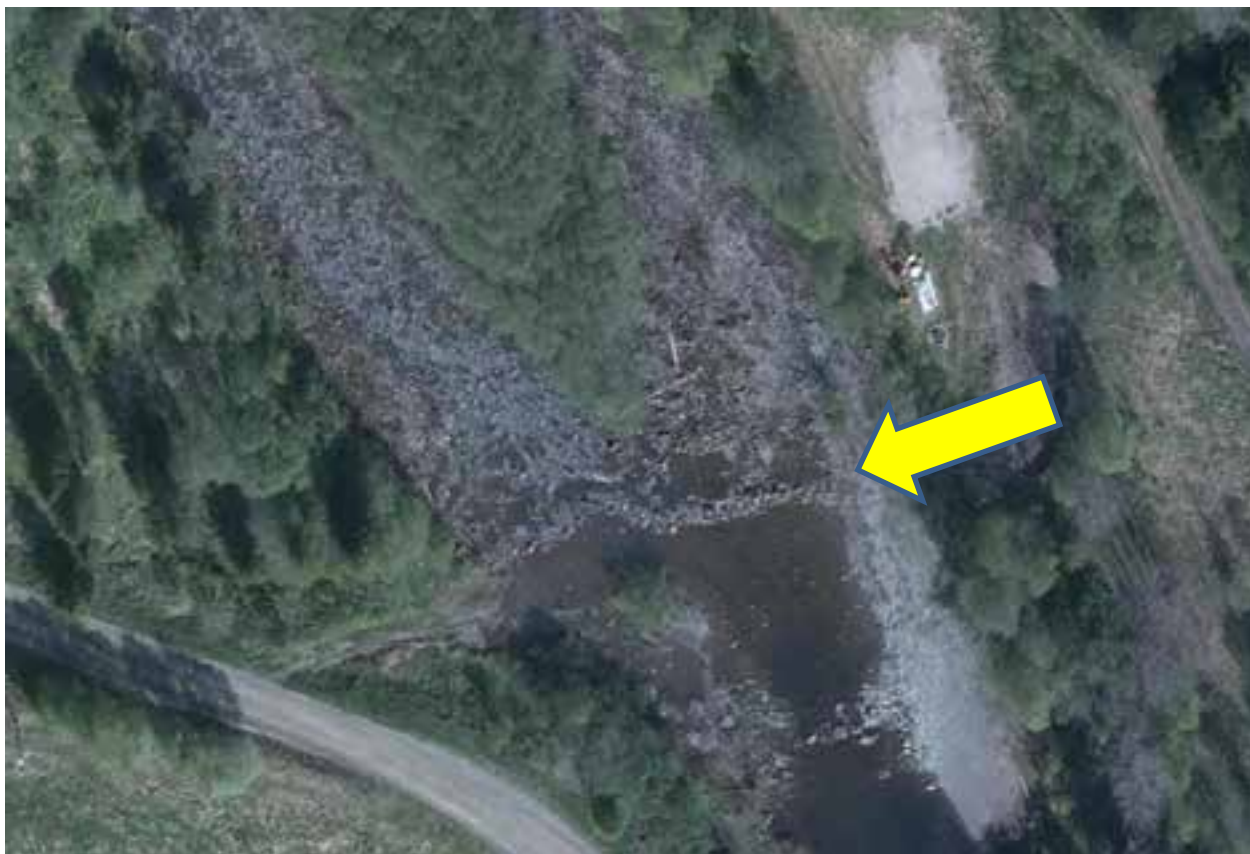
**Figur 1.** Flyfoto fra 2009 over avstengt/opptersklet sideløp i området Haugen, om lag 210 meter nedstrøms Åmotveiens brukryssning over Svorka. (Kartgrunnlag: <http://kart.finn.no/>)

De nederste 3 km av Svorka er sterkt berørt av kraftutbygging (figur 1 til 6). Dette fører til at den naturlige vannføringen på denne strekningen av vassdraget er sterkt endret, og redusert. Svorka er regulert ved Svorkmo kraftverk, som utnytter fallet i Orkla mellom Bjørset i Meldal og Hongslo i Orkdal nedenfor Svorkmo. Kraftverket har ikke eget magasin utover et mindre inntaksmagasin ved Bjørset, men drar nytte av de større magasinene lenger oppe i vassdraget. Vannet ledes gjennom tilløpstunnel til kraftverket som er plassert ved Hongslo og videre til utløpet i Orkla. Raubekken og Svorka er tatt inn på tilløpstunnelen. Svorkmo kraftverk har slukeevne på 65 – 70 m<sup>3</sup>/s. Det er fastsatt varierende minstevannsføring i Svorka, som per i dag skal være 100 liter i sekundet (0,1 m<sup>3</sup>/s) i sommerperioden, og 50 liter i sekundet (0,05 m<sup>3</sup>/s) i vinterperioden (figur 5 og 6). Basert på våre feltbefaringer framstår dette i praksis som at Svorka er redusert fra en middels stor elv til bekk mht vannføring under normale forhold. 50 l/s (0,05 m<sup>3</sup>/s) er minimumsvannføringer som en normalt har i små bekker med 3-5 meter bekkebredde og beskjedne nedbørfelt. Svorka er opprinnelig ei middels stor elv, med tverrsnitt på godt over 20 meter mange steder. Det er gjort flere morfologiske grep i Svorka, for å samle vann under dagens manipulerede vannføringsregime for å redusere de mest alvorlige konsekvensene under tørre perioder. Ved Haugen er f.eks. et sideløp opptersklet for å samle vann til hovedløpet (Figur 1-4), slik at en oppnår noe vannspeil i dette løpet. I sammenheng med dette prosjektet har vi fått muntlig informasjon fra brukere av vassdraget (sportsfiskere) som beskriver Svorka ved enkelte anledninger sommerstid som «fullstendig tørr».

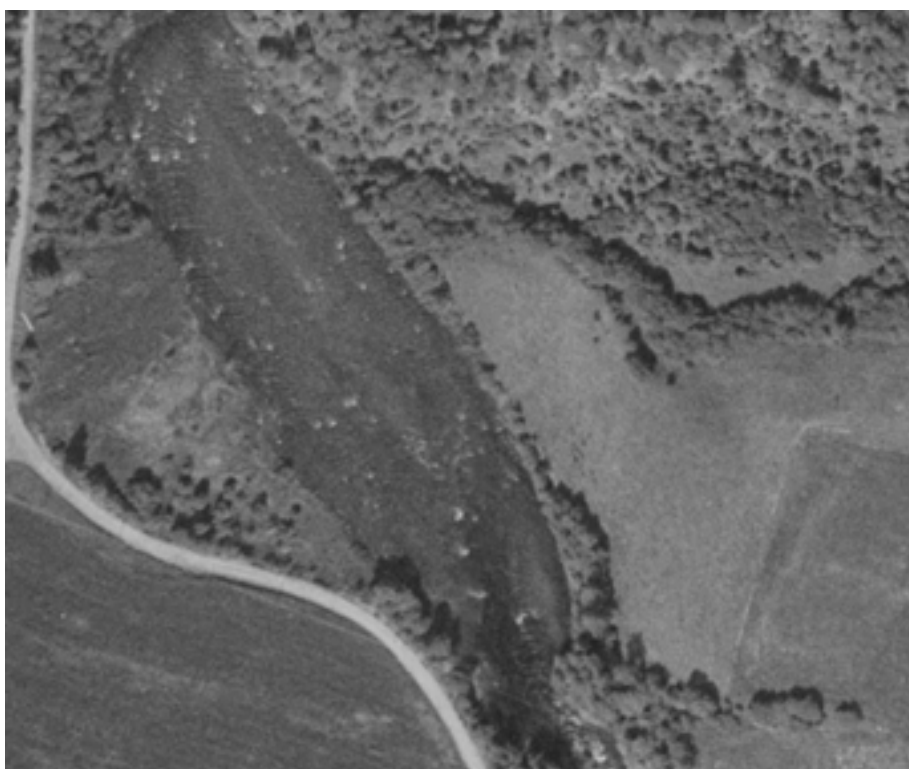
**Figur 2.** Terskelområdet ved Haugen før regulering, da Svorka hadde naturlig avrenning og vannmengde. Flyfoto fra 1958. (Kartgrunnlag: <http://kart.finn.no/> )

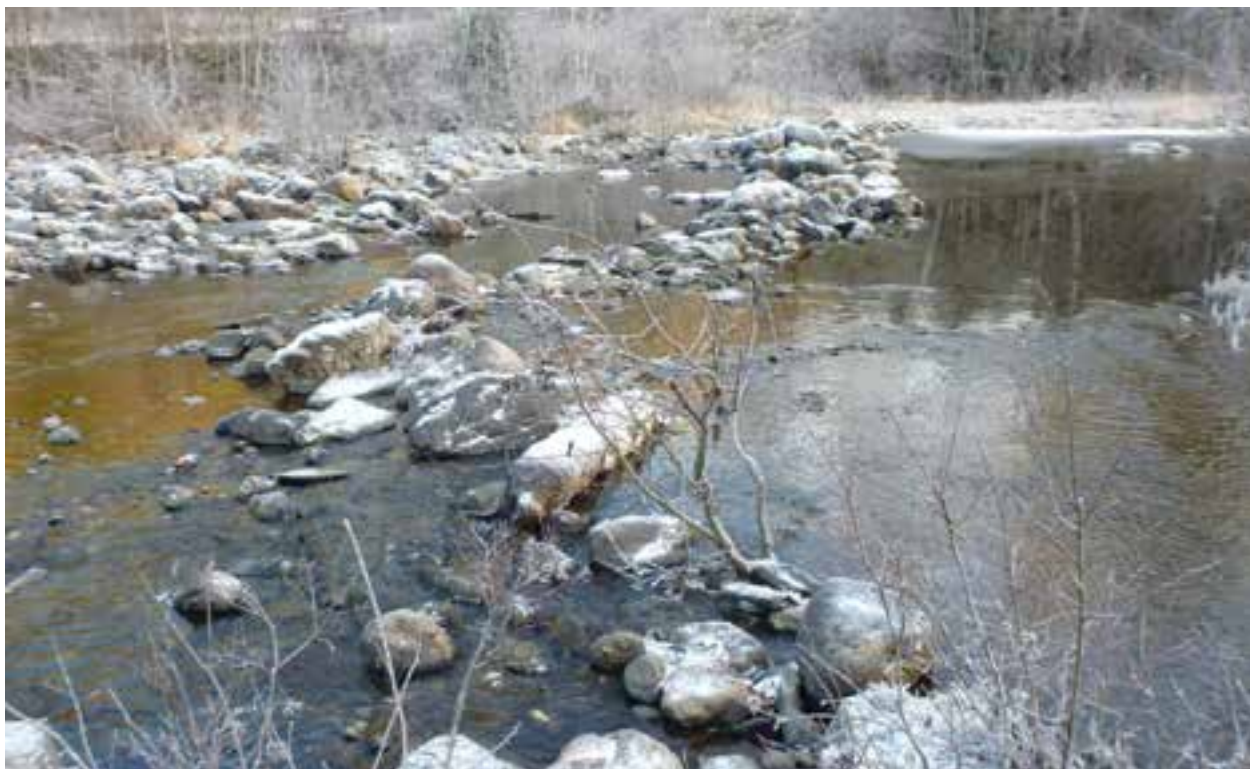
**Figur 3.** Utlagt steinterskel ved Haugen høsten 2013. (Foto: Morten Bergan)

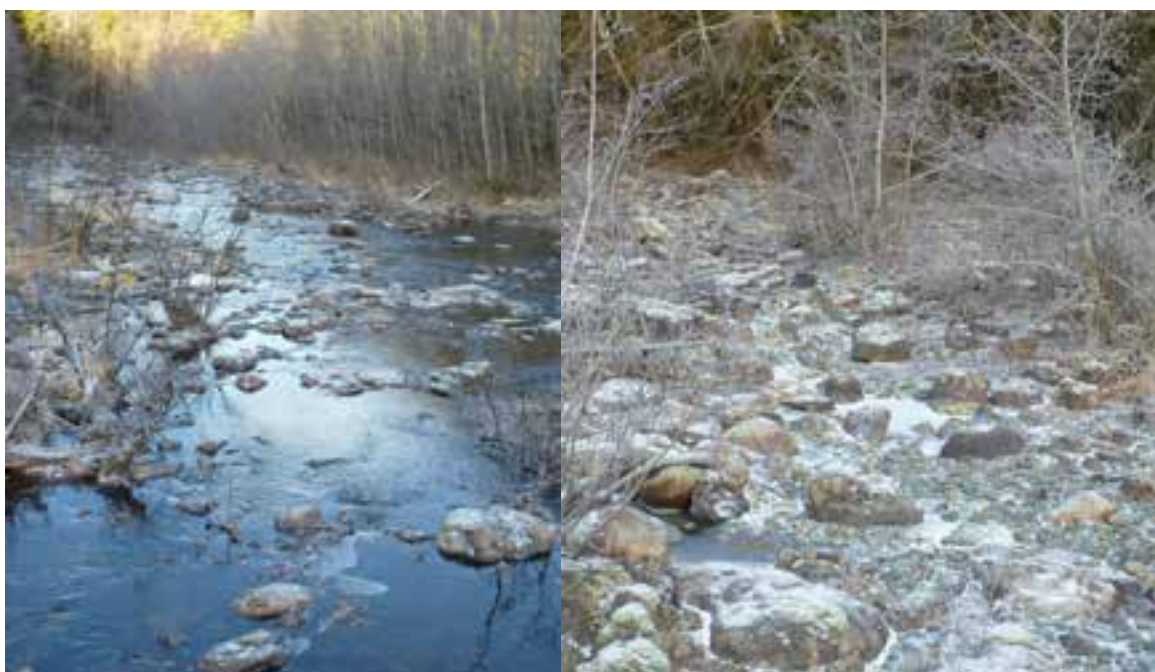
**Figur 4.** Avstenging av sideløpet fører til fullstendig tørrlegging av dette (t.h.), slik at mer vann renner i hovedløpet (t.v.) i perioder med minstevannføring på 50 l/s, men også ved sommervannføring på 100 l/s. På denne måten oppnår man vannspeil i hovedløpet. Svært produktive arealer for yngel-/ungfisk er imidlertid tapt ved denne typen endringer.

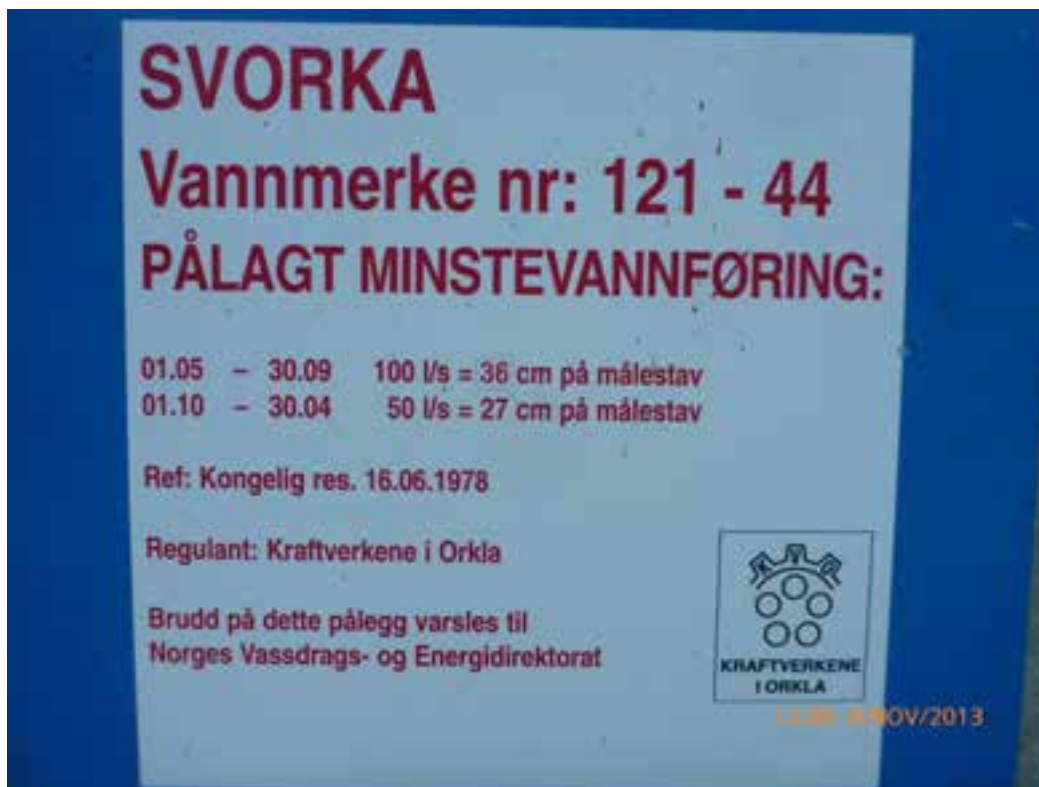
**Figur 5.** Fastsatt vannføringsregime i de nederste 3 kilometer av Svorka. (Foto: Morten Bergan)

Minstevannsføringen i Svorka er fastsatt i konsesjonen fra 16.6.1978. Denne minstevannsføringen skal være 100 liter i sekundet (0,1 m<sup>3</sup>/s) i sommerperioden, og 50 liter i sekundet (0,05 m<sup>3</sup>/s) i vinterperioden (se figur 1). Vår vurdering er at dagens vannføringsregime er satt med for liten hensyn til vassdragets akvatiske biologi. Svorka er redusert fra å være en middels stor tilløpselv til Orkla, til i dag å framstå som en middels stor bekk. Vintervannføringen kan være satt for lavt for å kunne etablere bærekraftige laks- og sjøørretstammer, og da spesielt på strekninger før samløp Sprangbekken. Sprangbekken bidrar til å øke restvannføringen på strekninger nedstrøms samløpet. Dagens vintervannføring er ikke tilpasset Svorkas elveløp og naturlige fordeling av gytegrus/substrat, slik at

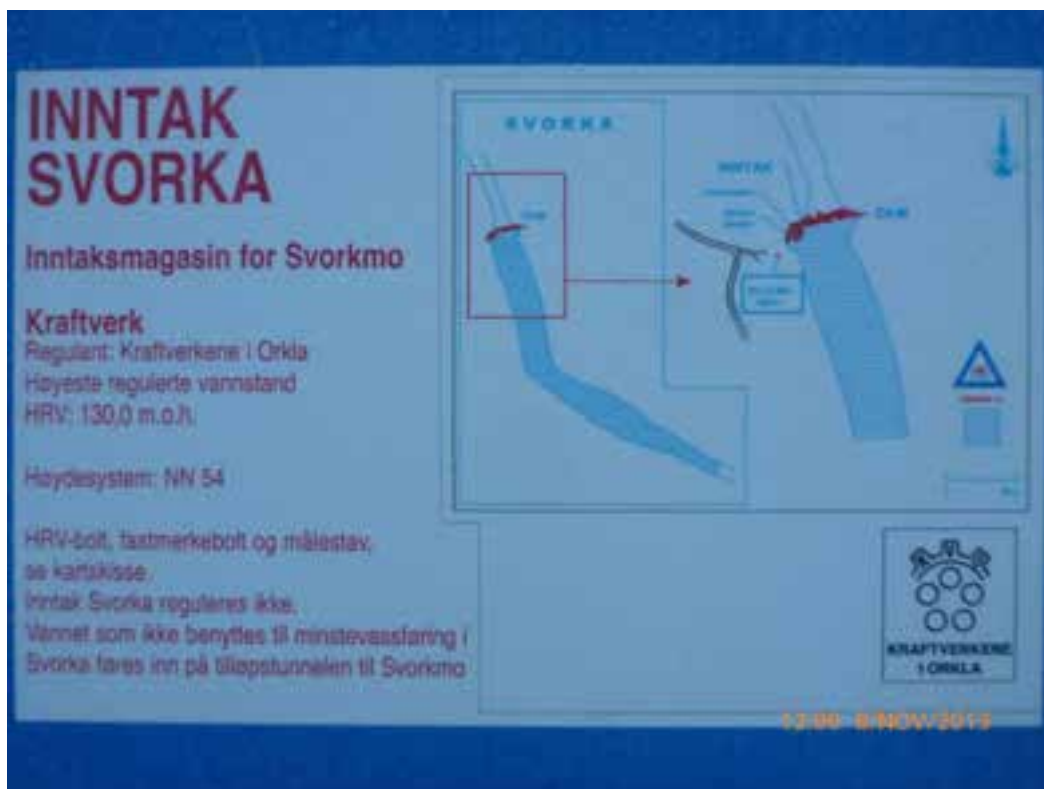
**Figur 6.** Inntaksmagasin Svorkmo kraftverk. (Foto: Morten Bergan)

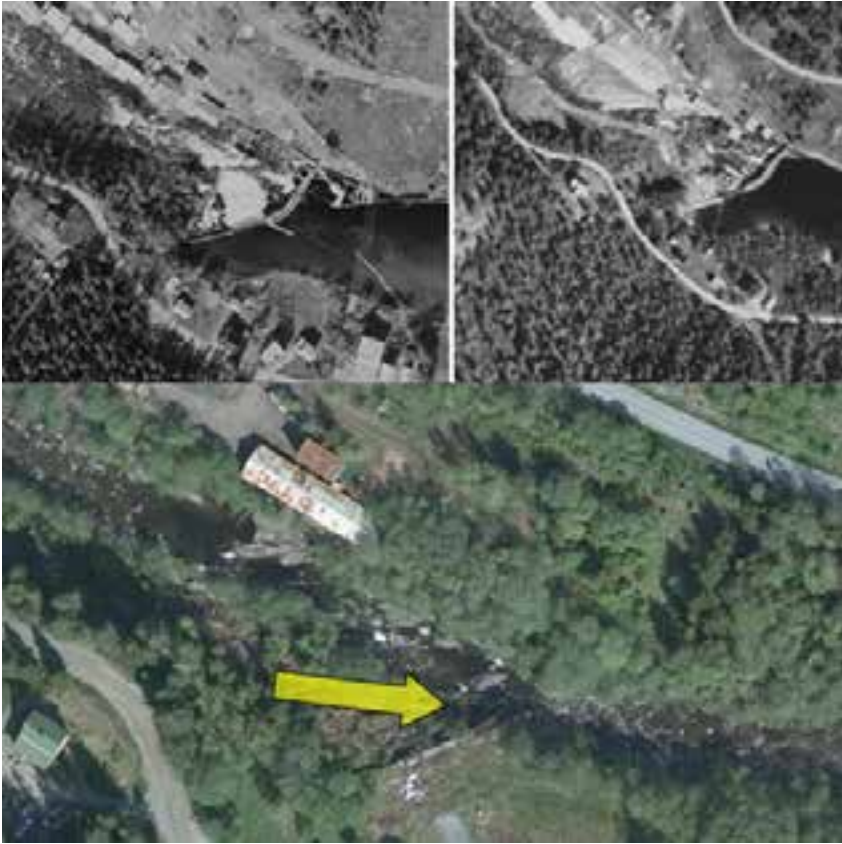
**Figur 7.** Svorka er oppdemmet historisk i forbindelse med tømmerfløting, der demningen i dag er fjernet. Demningen er synlig på historiske flyfoto fra 1937 fram til 1965 (over), men er i dag (under) borte. Gul pil på flyfoto (nederst) fra 2010 markerer området der den stod. (Kartgrunnlag: <http://kart.finn.no/> )

Svorka har historisk vært benyttet til tømmerfløting (se figur 7: demning 1937 og 1958 og figur 8: tømmerfløting 1930), noe en også ser restene av den dag i dag (figur 7: rester av demningen på flyfoto fra 2010). Denne demningen var lokalisert om lag 950-1000 meter før samløp med Orkla, og ser ut fra flyfotoene å ha utgjort en vandringsbarriere da den var i funksjon. Demningen ble revet/tatt av flom på ukjent tidspunkt i perioden 1965-1990. NIVA kan ikke se at rester av demningen eller historisk tømmerfløting utgjør særlig stor risiko mht dagens påvirkningsfaktorer, men en kan ikke se bort fra at elvebunnen på strekningen hvor det ble fløtet tømmer er noe endret/ryddet for større stein sammenlignet med det som var tidligere naturtilstand. Det var vanlig å rydde elvestrekninger for stor stein o.l. for å lette tømmerfløtingsarbeidet. Dette er imidlertid ikke mulig å registrere eller observere spor av dette i noen særlig grad i dag.

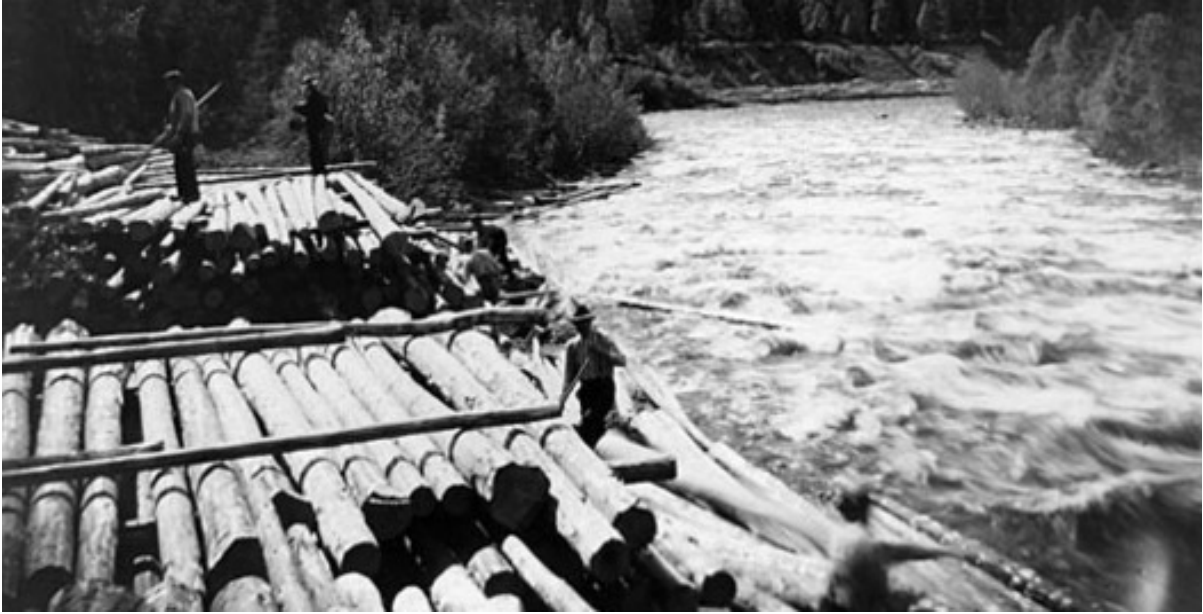
**Figur 8.** Tømmerfløting anno 1930 i Svorka. (Foto: ukjent)

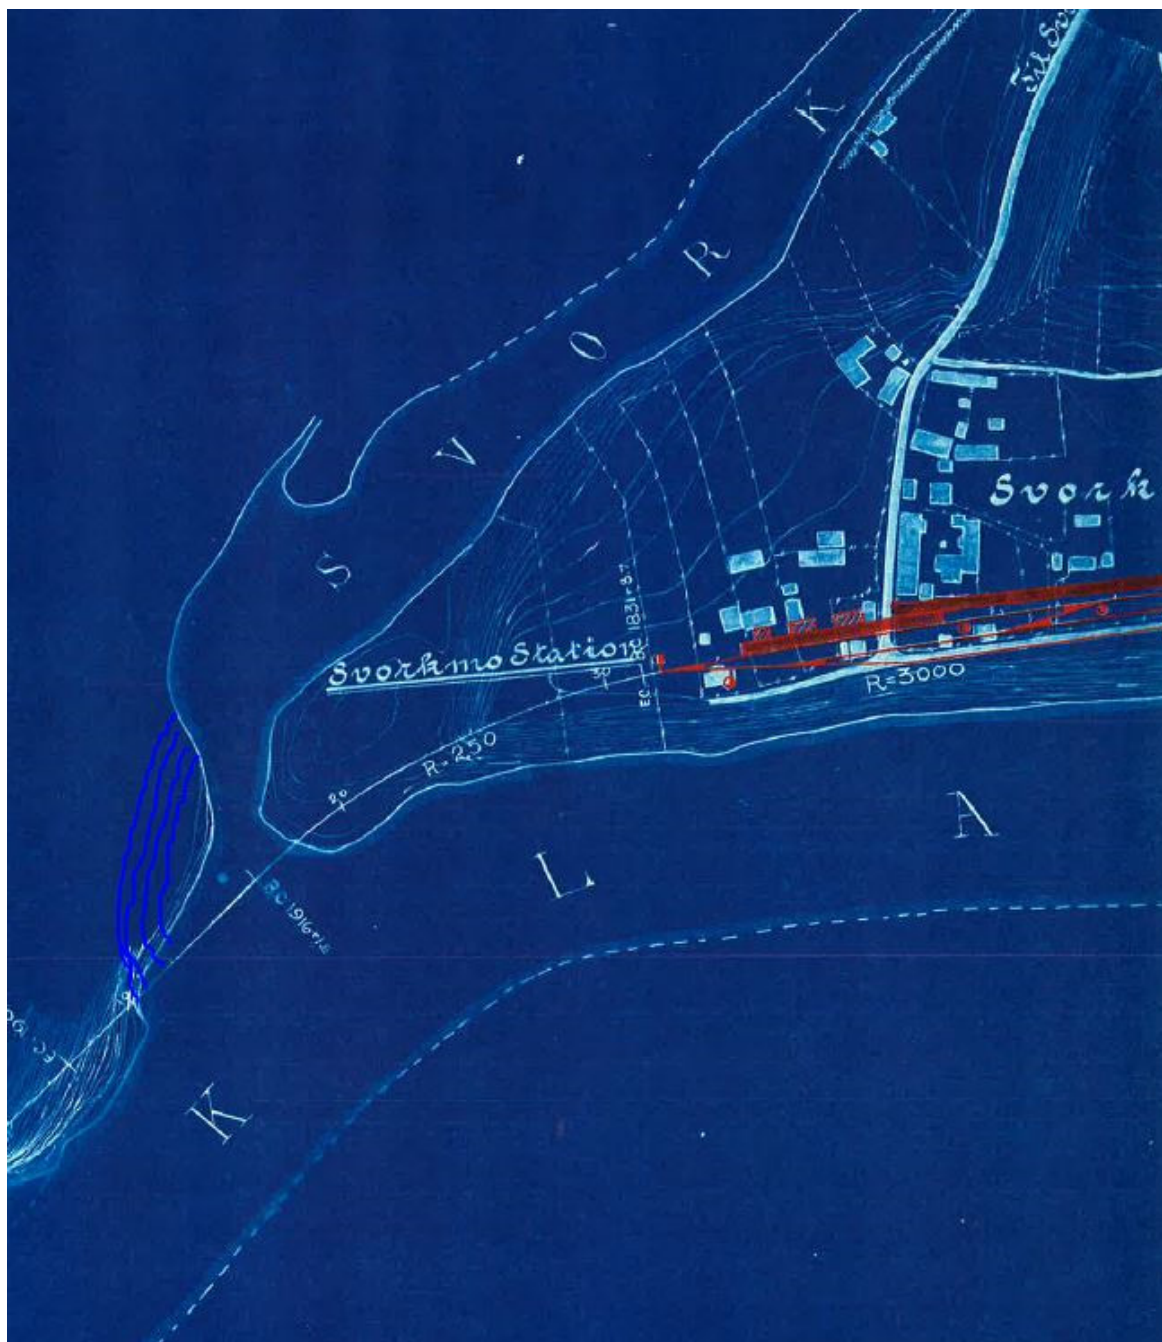
**Figur 9.** Kartskisse med Svorkmo jernbanestasjon som viser Svorkas opprinnelig utløp til Orkla, der NIVA har tegnet inn (blå linjer) dagens sprengte løp gjennom fast fjell. (Kartgrunnlag: ukjent)

Av andre betydlige inngrep i Svorka nevnes her flytting/endring av Svorkas utløp til Orkla. Dette inngrepet ble trolig gjort tidlig på 1900-tallet. Historiske kart (Figur 9) fra før jernbanelinja ble anlagt tidlig på 1900-tallet viser også at Svorkas utløp trolig gikk  $\pm 50$ -100 meter sør for dagens utløp, som er et sprengt løp i fjell. Dette sprengte løpet ble trolig anlagt som en direkte følge av byggingen av jernbanelinja. NIVA antar at det ble gjort for å redusere fare for erosjon i forbindelse med jernbanebrua (jernbanekrysningen) over Svorka. En har ikke funnet data om oppgangsforholdene for anadrom laksefisk i det naturlige løpet før jernbanelinja ble anlagt, men basert på en vurdering av terrenget i området var disse trolig svært gode. Det er imidlertid vanskelig å se «forbi» den store jernbanefyllinga i dag, og forestille seg landskapet som var på dette partiet for over 100 år siden. Trolig munnet Svorka på et parti bestående av elvegros og stein. Flytting av elveløpets munning over til fast fjell har dermed ført til at Svorka ikke senker seg i takt med Orkla, og slik oppstår et vannfall i munningsområdet, når Orklas elveløp her graver seg nedover.

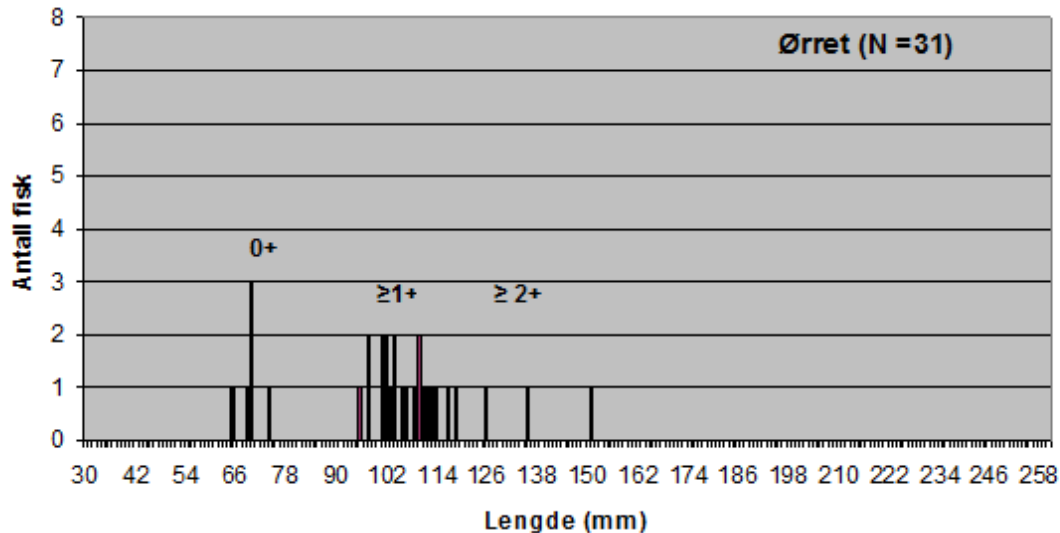
**Figur 10.** Antall, lengdefordeling og antatt alder på registrert ørret i Svorka på strekninger nedstrøms Fv 475.

Det ble fanget 31 ørret på dette stasjonsområdet i Svorka (figur 10), som befinner seg i nedre deler, ca 600-700 meter før munning i Orkla. Av dette var syv antatt årsyngel og 24 individer med alder  $\geq 1+$ . Avfisket areal var 204 m<sup>2</sup>. De estimerte tetthetsnivåene av årsyngel ørret og eldre ungfisk av ørret var på hhv. 3,9 og 12,0 individer per 100 m<sup>2</sup> (tabell 1).

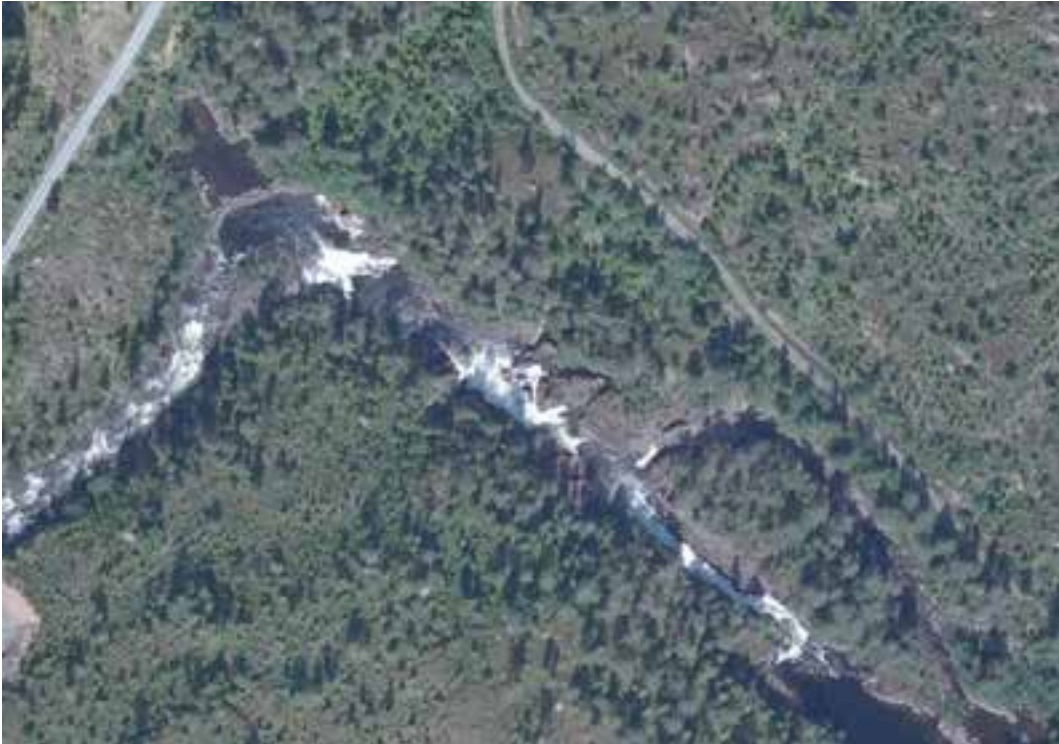
**Figur 11.** Stavelifossen. Flyfoto hentet fra <http://kart.finn.no/>

NVE (2002) har informasjon som kan indikere at stedegen laks og sjørret i Svorka har gått helt opp til Stavelifossen (figur 11) nedstrøms Stavelitjønnna (ca 180 moh). NIVA har ikke fått bekreftet opplysningene fra lokalt hold, men anser det som sannsynlig at dette var opprinnelig anadrom grense. Da det ikke lever tidsvitner som kan bekrefte fangst eller observasjoner av laks eller sjørret i området opp mot Stavelifossen er det vanskelig å få verifisert dette i dag. Trolig har tredemningen fra tømmerfløtingen stått så lenge før den ble revet at en må tilbake til 1800-tallet eller tidligere for å finne slik dokumentasjon. For Svorka finnes det heller ingen fangststatistikk, hverken historisk eller i nyere tid.

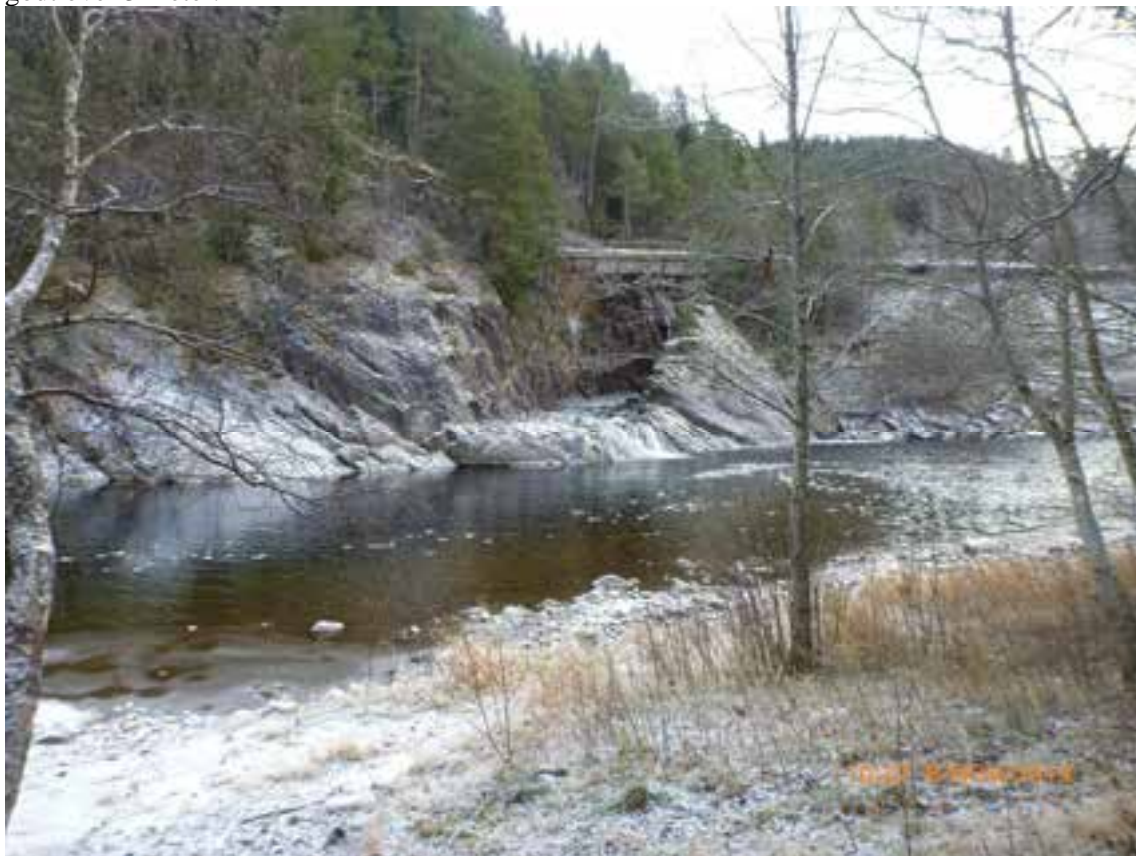
**Figur 12.** Svorkas munning i Orkla den 13. november 2013.(Foto: Morten Bergan)

Spranget ved munning til Orkla var betydelig ved befaringen (se figur 12 og 13), anslagsvis 2,5 høydemeter. Avstanden oppvandrende laks/sjørørret må hoppe for å passere vil være enda større, trolig godt over 3 meter.

Dagens sprang i vannstand og avstand fra satskulp i Orkla til elveløpet i Svorka (figur 12-13) er for stort til at en kan forvente oppgang av laks/sjørørret, all den tid naturlige flomsituasjoner sjeldent skjer under dagens endrete vannavrenningsmønster i begge elvene.

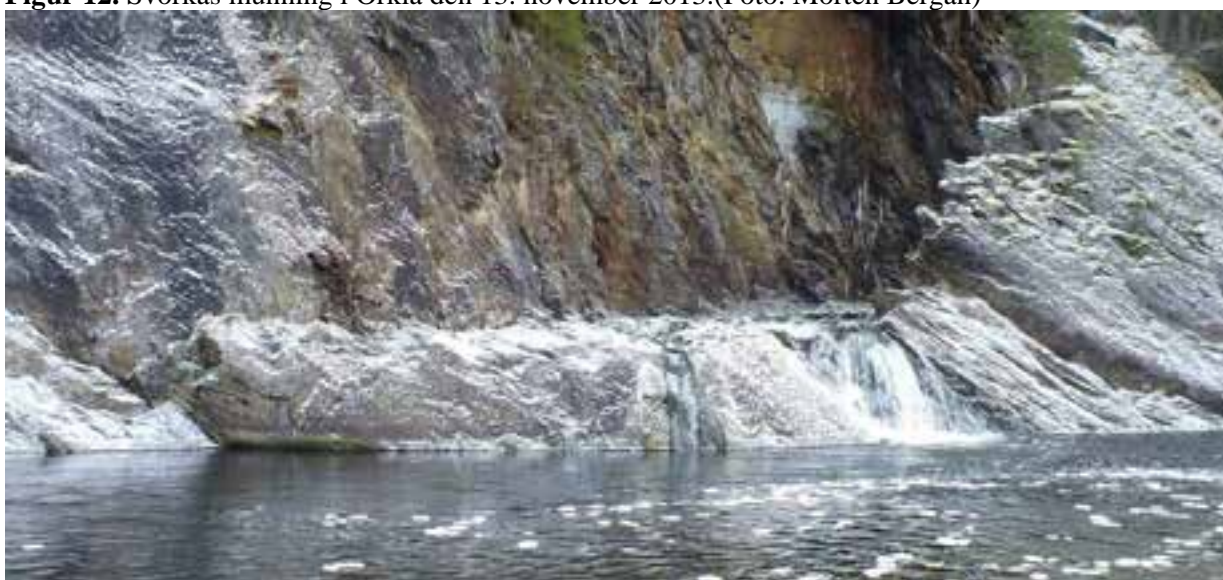
**Figur 13.** Svorkas munning til Orkla den 8. november 2013.(Foto: Morten Bergan).

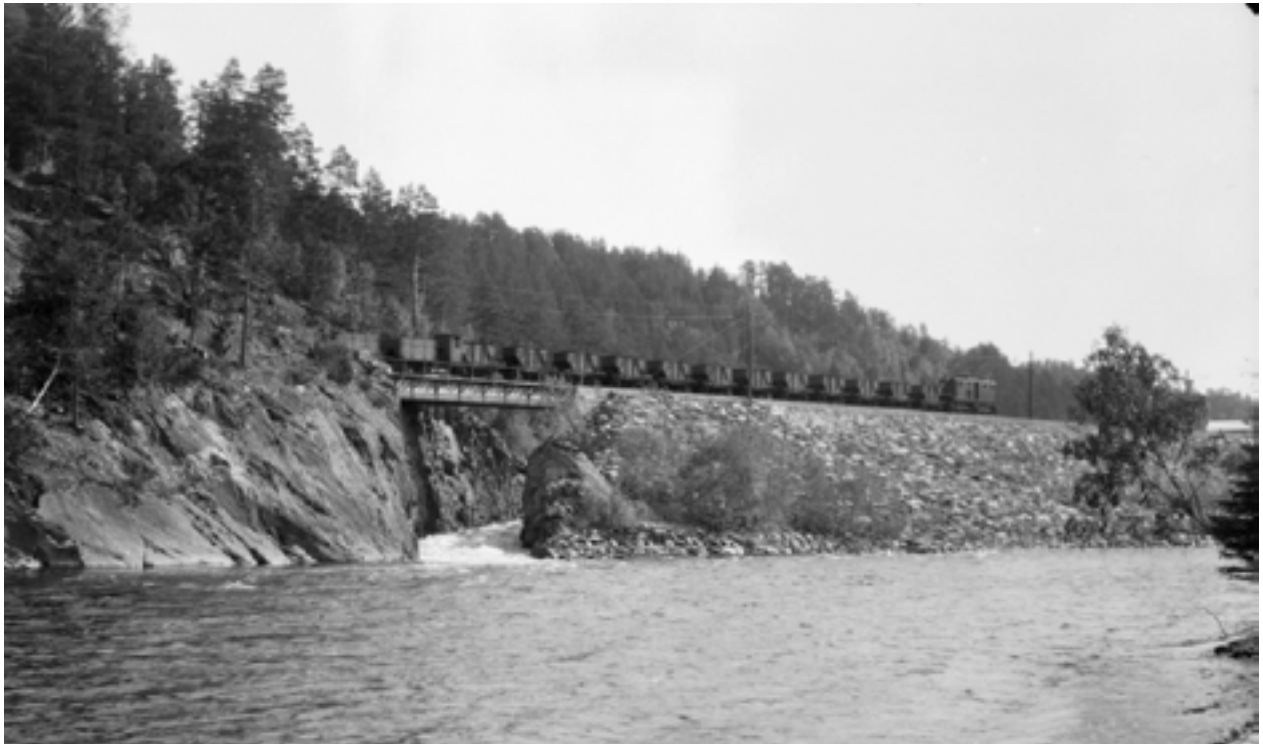
**Figur 14.** Svorkas munning til Orkla. Foto fra perioden 1925-1940. Fotografert av Karl August Berg/Orkla Industrimuseum. (Foto hentet fra <http://digitaltmuseum.no>)

En historisk oppgang av laks og sjørørret i Svorka er udiskutabel. All lokal kunnskap om vassdraget tilsier anadrom oppgang, og digitaliserte, historiske foto av munningen (figur 14-16) viser at Svorkas utløp gikk tilnærmet plant med Orklas bredder tidlig på 1900-tallet, før dagens gjeldende, menneskeskapte inngrep fant sted, selv ved lav/middels vannføring i begge vassdrag. Foto fra vinteren 1908/09 (figur 16) viser at det heller ikke var særlig sprang i vannstanden selv på laveste vintervannføring i Orkla.

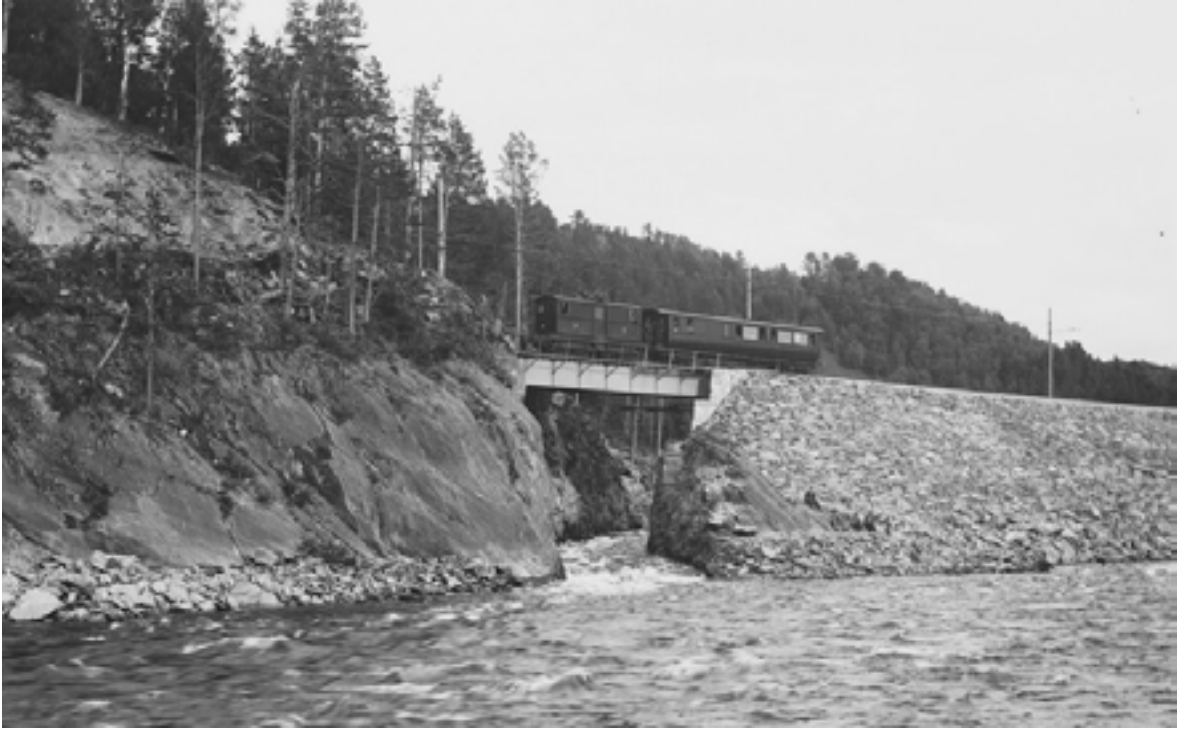
**Figur 15.** Svorkas munning til Orkla. Foto fra 1908. Fotograf ukjent/ Orkla Industrimuseum. (Foto hentet fra <http://digitaltmuseum.no>)

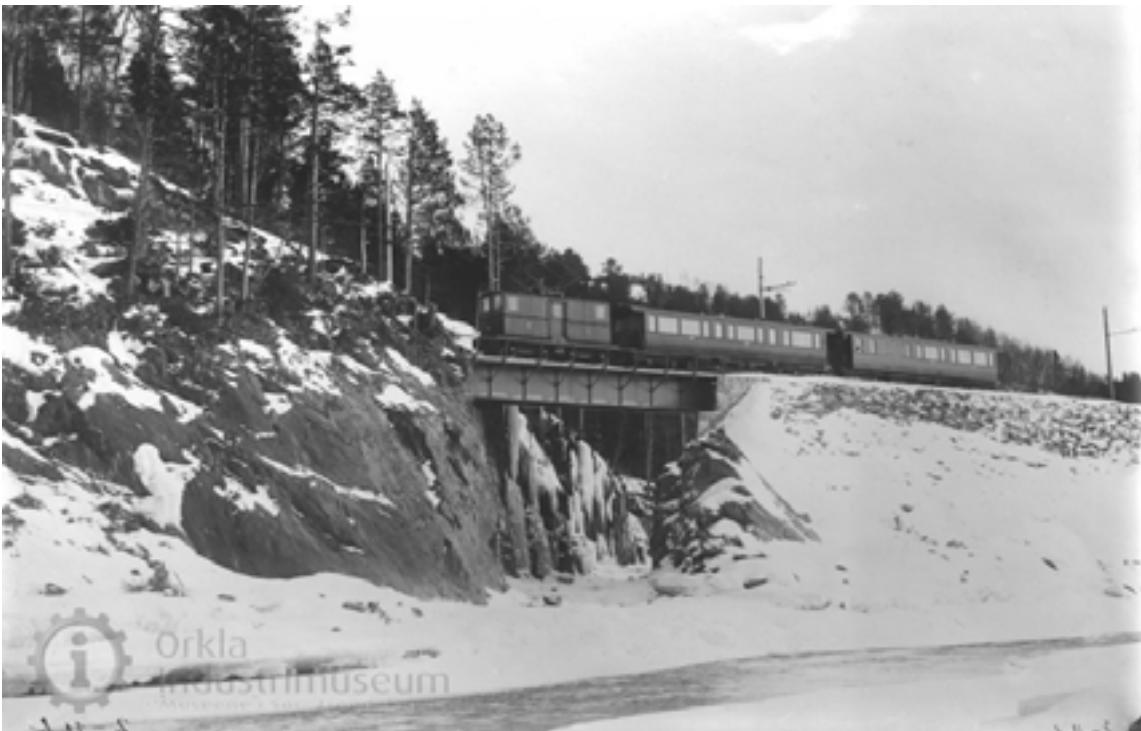
**Figur 16.** Svorkas munning til Orkla. Foto fra vinteren 1908/09. Fotograf ukjent/ Orkla Industrimuseum. (Foto hentet fra <http://digitaltmuseum.no>).

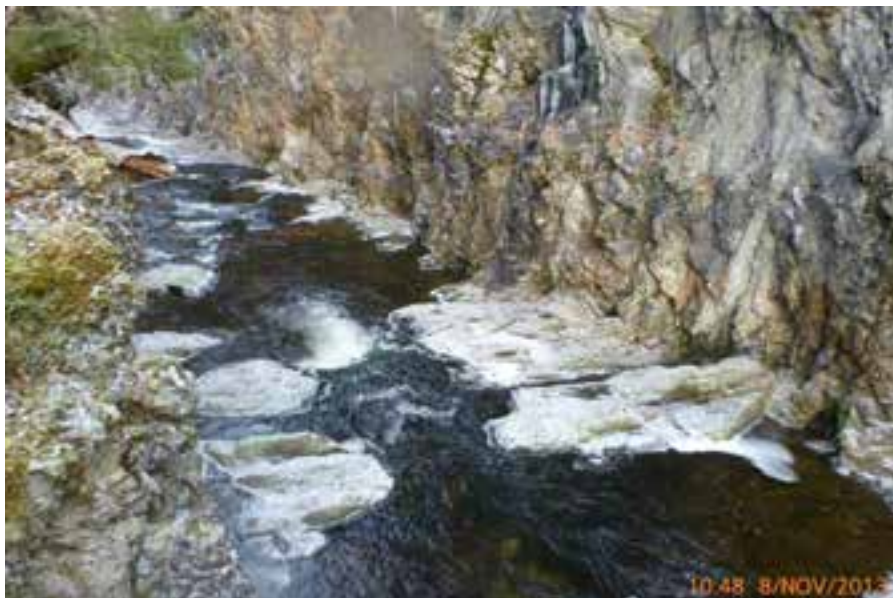
**Figur 17.** Svorka går gjennom fast fjell før den munner i Orkla. Foto: Morten Bergan

De første 50 meter av Svorka går over fast fjell og berg, fra munning i Orkla og forbi jernbanelukryssningen (figur 18). Det forekommer spredt storstein, stein og egnet gytegrus på dette partiet.

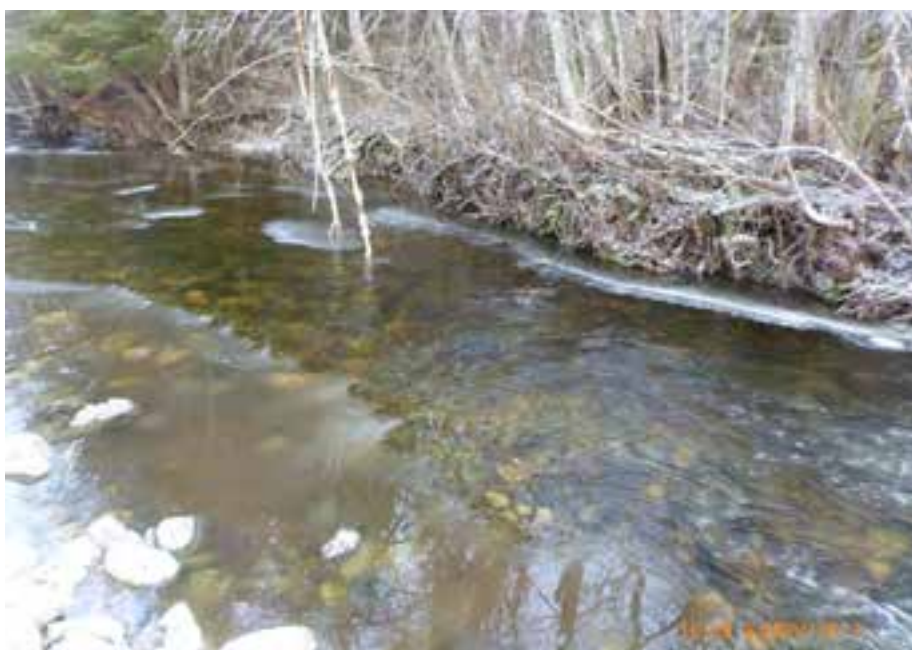
**Figur 18.** Godt egnet habitat for gyting og oppvekst av laksefisk. (Foto: Morten Bergan).

Deretter endrer elva karakter, og framstår som svært godt egnet for gyting, men også oppvekst, av laksefisk helt opp mot brukryssningen til Fv 475. Denne strekningen nedstrøms Fv 475, dvs om lag 700 elvemeter, har spredte strykstrekninger og kulper, med godt innslag av gytegrus for laksefisk i ulike størrelser, fra små bekkørret til storlaks (figur 11, 12 og 13).

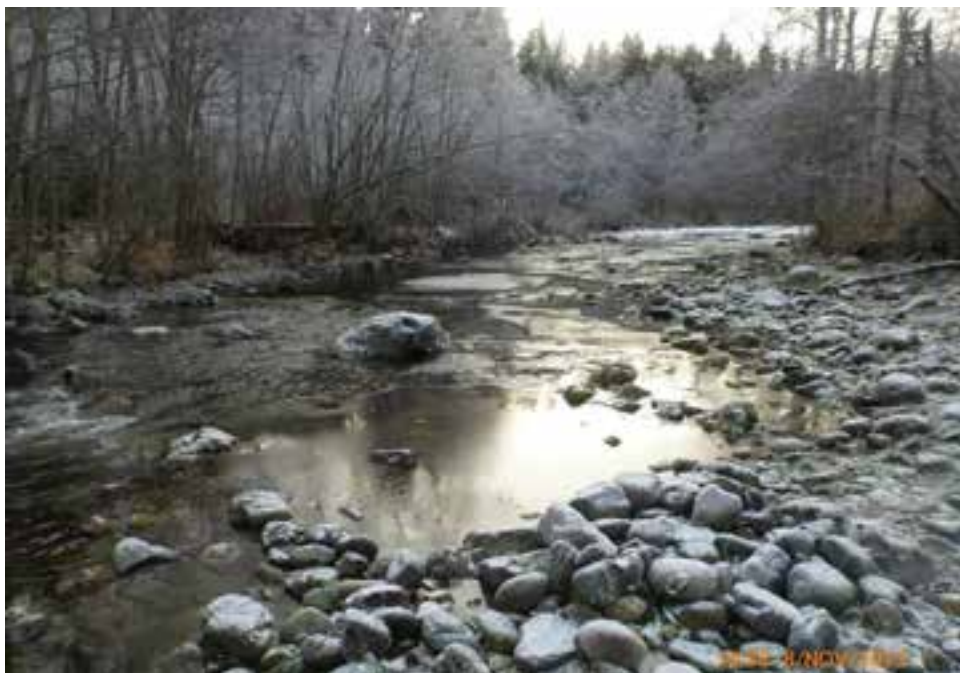
**Figur 19.** Svorka fra Fv 475 og nedover mot Orkla domineres av stein, med rikelig innslag av egnet gytesubstrat. Foto: Morten Bergan.

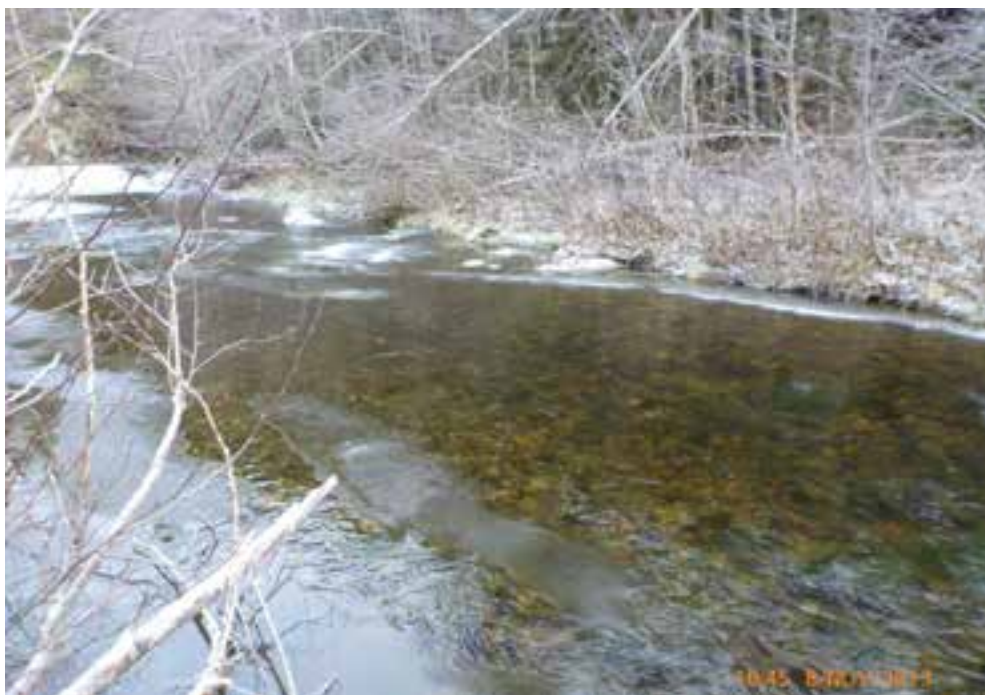
**Figur 20.** Svært godt egnede gyteområder for laks og sjørøttel befinner seg på de nederste 700 meter av Svorka før munning til Orkla. Foto: Morten Bergan.

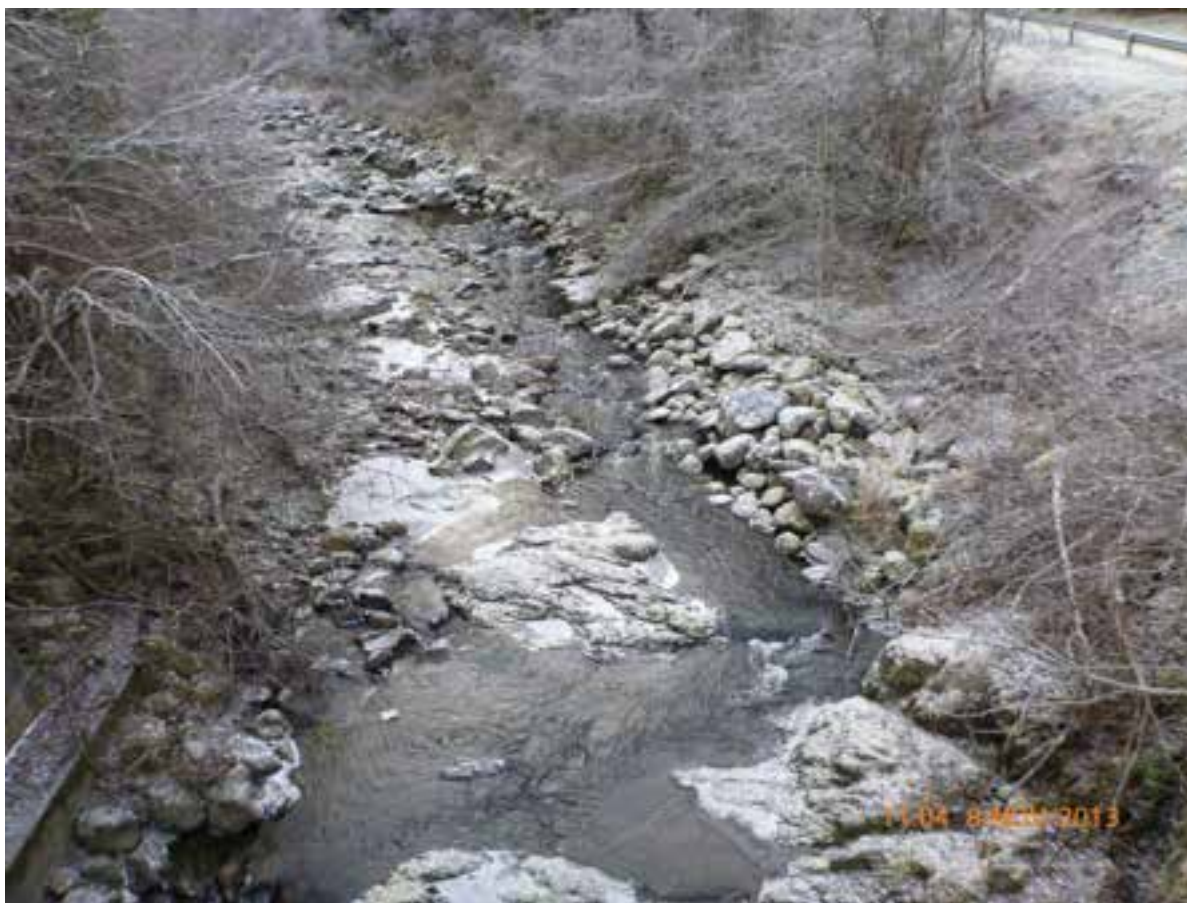
**Figur 21.** Svorka fra Fv 475 og oppover. Foto: Morten Bergan

Fra Fv 475 og oppover øker elvas gradient noe, og innslaget av grovere substrat og fjell/berg øker (figur 14). Det forekommer allikevel spredt innslag av egnet gytegrus og stein på denne strekningen.

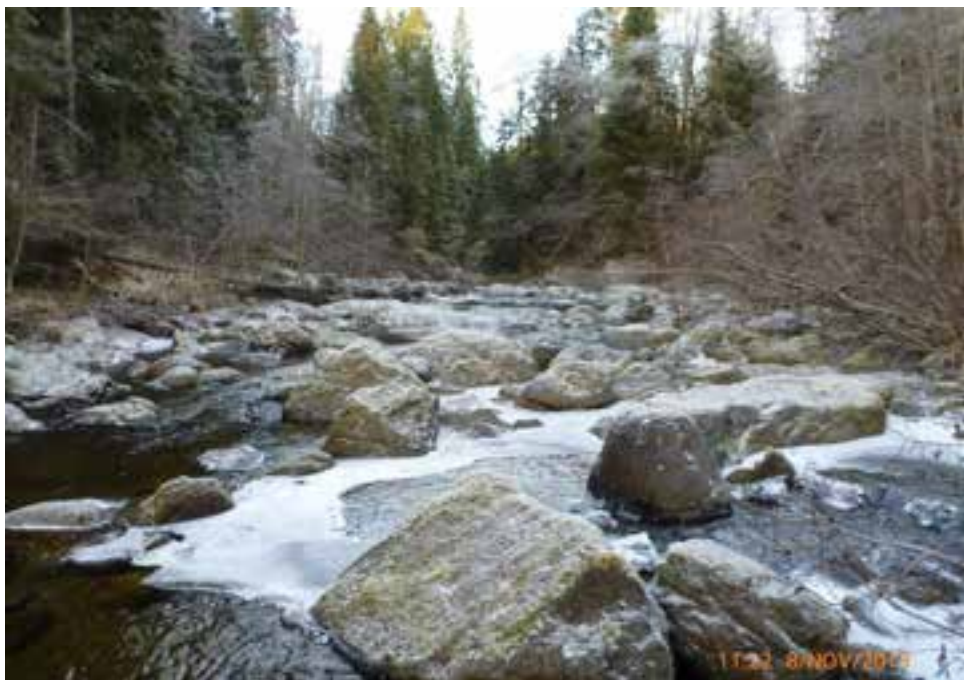
**Figur 22.** Svorka i området ved Sprangbekkens munning. (Foto: Morten Bergan)

Videre oppover vassdraget karakteriseres Svorka ved å ha noen spredte, bratte fallgradienter og grovt substrat dominert av storstein (figur 15, oppvekstområder), men med innslag av elvestrekninger med noe flatere helning og mindre substratstørrelser velegnet for gyting.

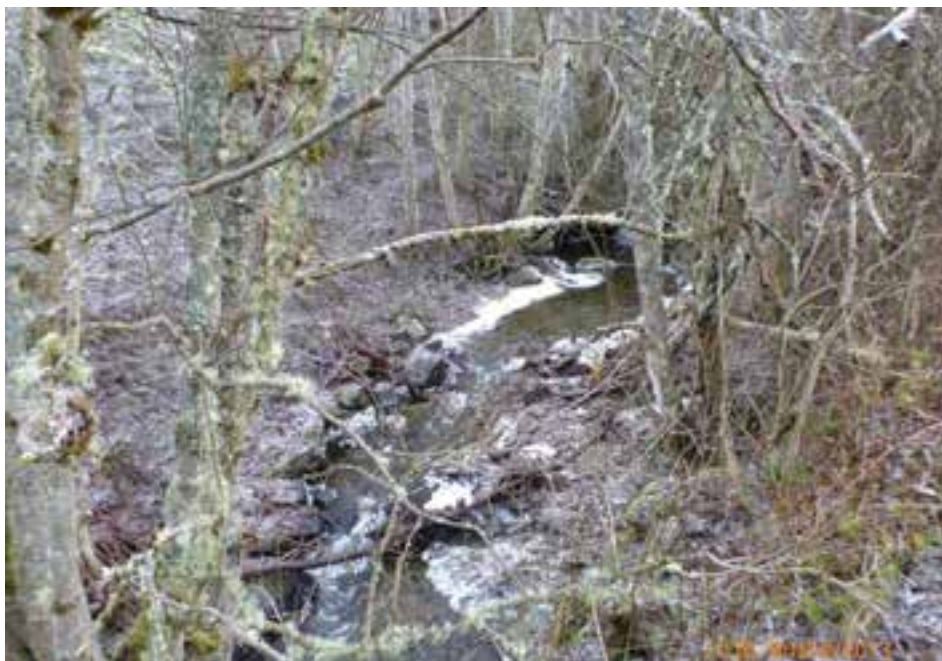
**Figur 23.** Partier med innslag av egnet gytegrus forekommer i Sprangbekken. (Foto: Morten Bergan).

Om lag 600 meter ovenfor brukrysningen til Fv 475 munner tilsigsbekken Sprangbekken til Svorka. Denne er karakterisert ved å ha stedvis godt egnet substrat og habitatkvalitet for laksefisk i nedre deler (figur 24). Sprangbekken vurderes til å ha godt egnete biotoper for sjørørret i nedre deler.

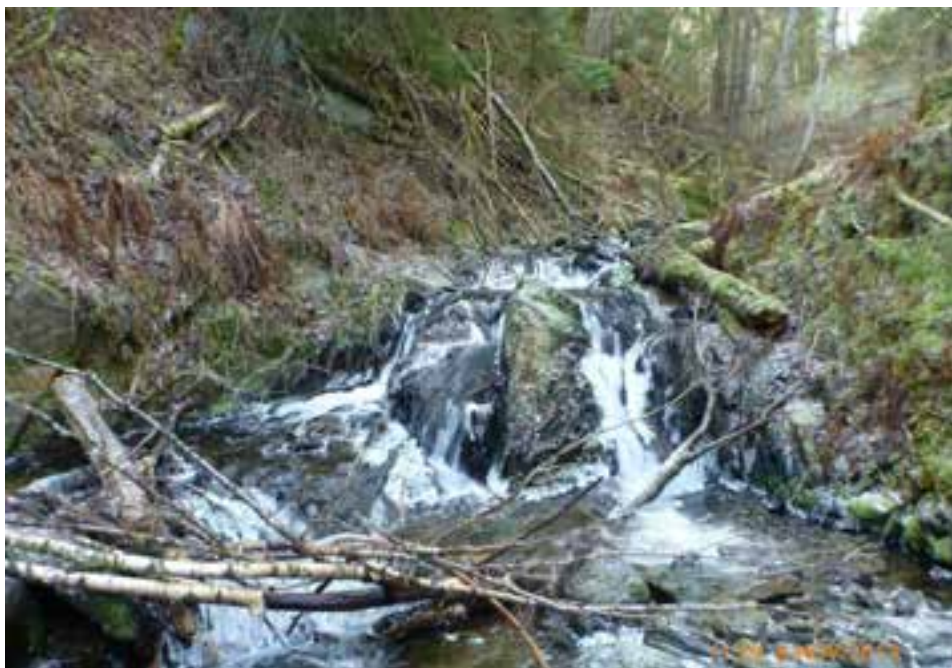
**Figur 24.** Naturlig vanskelige oppgangsførhold i Sprangbekken før munning til Svorka. (Foto: Morten Bergan).

Like før munning til Svorka er det imidlertid en større fallgradient som danner et markert strykparti i Sprangbekken med noe fall/småfosser (figur 24).

Det er ikke mulig å fastslå om disse to interessepunktene fungerer som oppgangsbarrierer per i dag, eller kun er vannføringsstyrte vandringshindre. NIVA utelukker ikke at anadrom laksefisk, fortrinnsvis sjøørret, opprinnelig kunne passere disse interessepunktene ved gunstige vannføringsforhold.
