# Reetablering av laks og sjøørret i Svorka

Tittel Reetablering av laks og sjørret i Svorka	Løpenr. (for bestilling) 6630-2014	Dato 15.2.2014
	Prosjektnr. Undernr. 13374	Sider Pris 32
Forfatter(e) Morten Andre Bergan	Fagområde Ferskvann	Distribusjon Fritt
	Geografisk område Midt-Norge	Trykket NIVA

## **Reetablering av laks og sjøørret i Svorka**

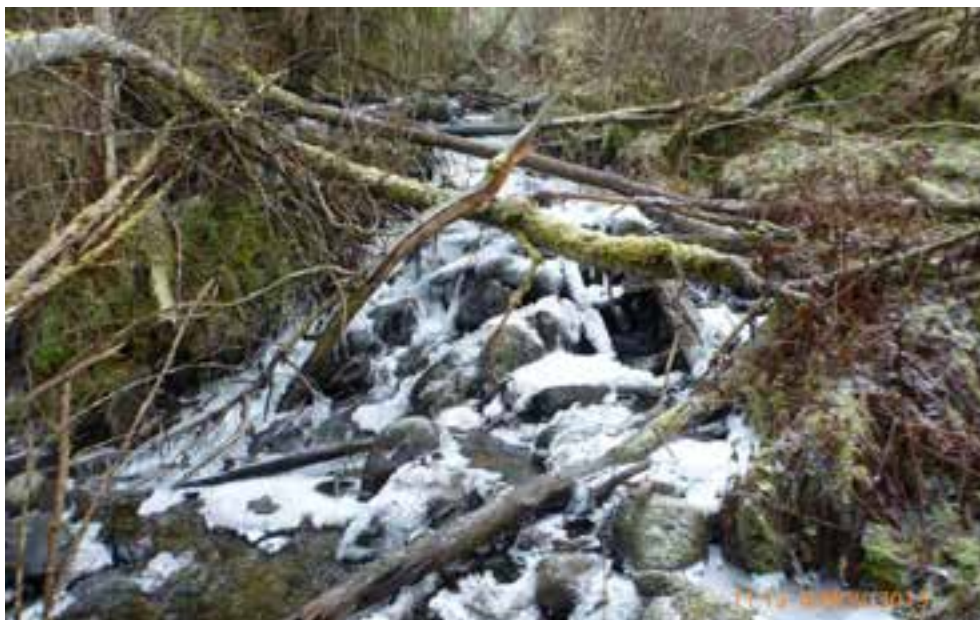
**Figur 25.** Vanskelig naturlige oppgangsførhold nedstrøms grusvei i Sprangbekken. (Foto. Morten Bergan).

Om lag 30-35 meter nedstrøms den private grusveien til gårdsbruket ved Spranget foreligger nok et vanskelig (naturlig?) oppgangshinder i form av foss/stryk (figur 25).

Det er ikke mulig å fastslå om disse to interessepunktene fungerer som oppgangsbarrierer per i dag, eller kun er vannføringsstyrte vandringshindre. NIVA utelukker ikke at anadrom laksefisk, fortrinnsvis sjøørret, opprinnelig kunne passere disse interessepunktene ved gunstige vannføringsforhold.

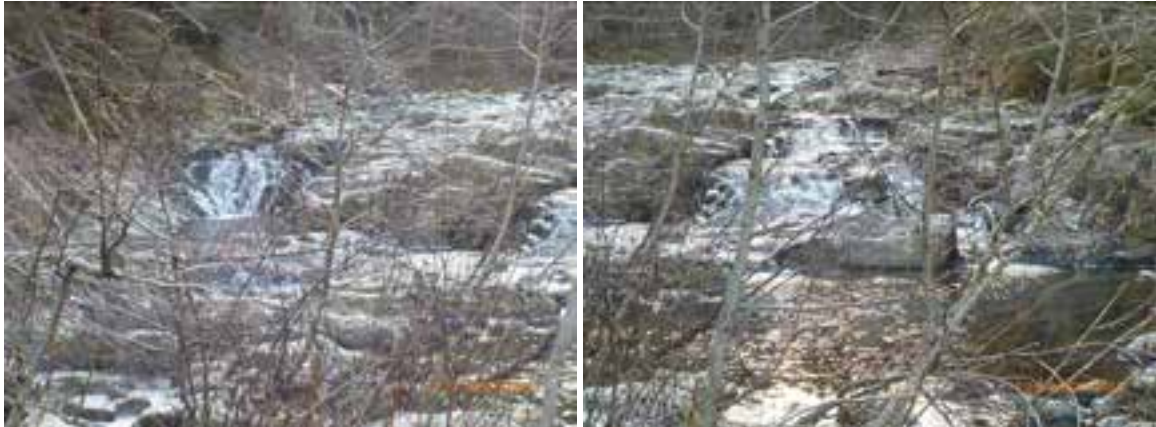
Figur 26. Små fossefall og sprang gir vannføringsavhengige vandringshindre i Svorka. Foto: Morten Bergan

Hovedelva Svorka, fra munningen til Sprangbekken og oppover, har enkelte naturlige fallgradienter som vil fungere som periodiske vandringshindre, der evt. historisk oppgang styrtes av naturlige vannføringsøkninger i forbindelse med nedbør.

Denne typen temporære, vannføringsavhengige vandringshindre inntreffer ved flere partier i Svorka opp mot Stavelifossen, som en antar er Svorkas opprinnelige anadrome strekning. Flere av disse små og store vandringshindrene vil i naturtilstand (med naturlig vannavrenning styrt av nedbør) forseres tidvis ved høy vannføring, mens andre forseres på lav vannføring. Dette er avhengig av fossen eller strykets karakter. Denne oppvandringsstrategien observeres i mange lignende vassdrag med stort innslag av naturlige vandringshindre, som for eksempel i sidevassdraget Bua til Gaula. Her bruker den stedegne Bua-laksen relativt lang tid på å forsere en rekke små og store fossefall på ulike vannføringsregimer opp i gjennom dalen, inntil laksen når anadrom grense som er en større foss om lag 540 meter over havet et godt stykke forbi Budal sentrum. Svorka ligner i så måte på Bua mht naturlig hydromorfologi.
