Vannøkologiske undersøkelser i vannområde Nea i 2012

Tittel Vannøkologiske undersøkelser i vannområde Nea i 2012	Løpenr. (for bestilling) 6650-2014	Dato 1.4.2014
	Prosjektnr. Undernr. 12337	Sider Pris 106
Forfatter(e) Morten Andre Bergan Hans Mack Berger	Fagområde Vannressurs- forvaltning	Distribusjon Fritt
	Geografisk område Midt-Norge	Trykket NIVA

**Vannøkologiske undersøkelser i vannområde Nea i
2012**

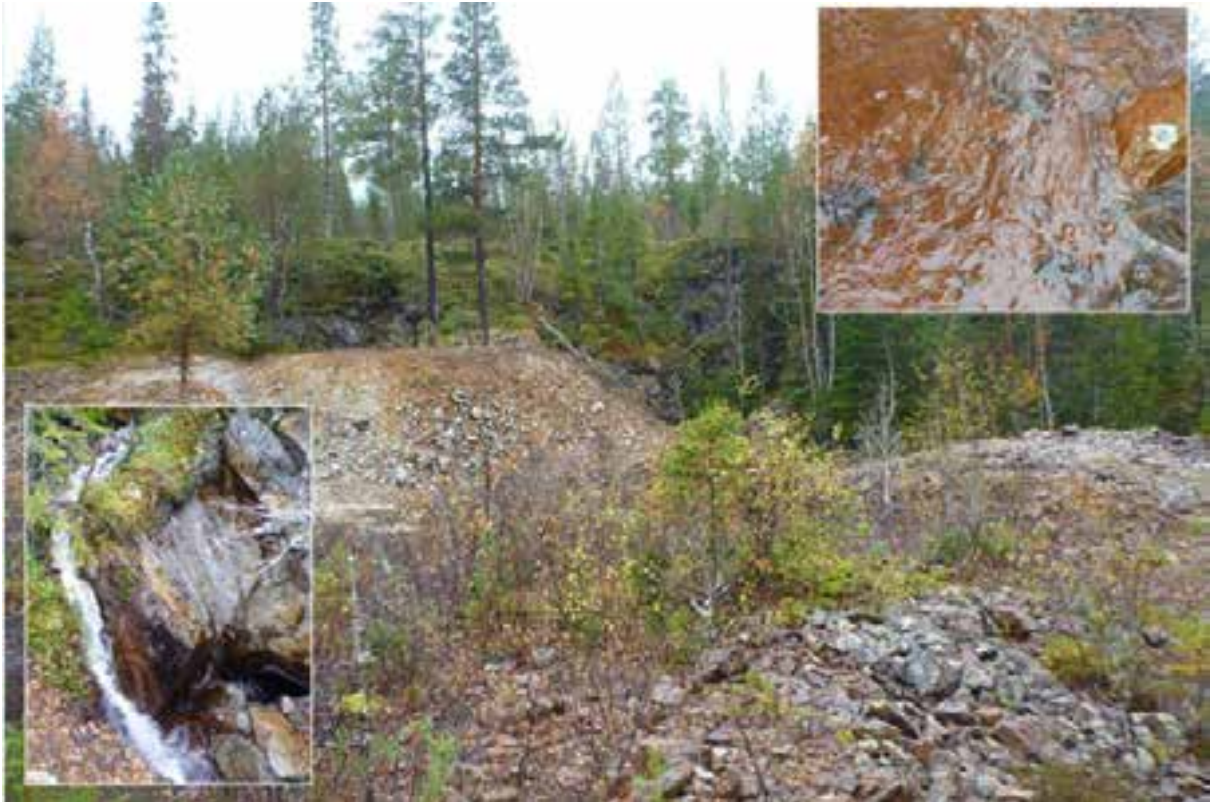
Figur 11. Gjørdabekken, tilsigsgrein fra Græsli gruver. Lite påvirket skogsbekk (innfelt ned til venstre) drenerer ned i gruveområdet (stort bilde) og kommer ut svært nedslammet og rødlig misfarget (innfelt opp til høyre) etter å ha passert gruveområdet. (Foto: M. Bergan).

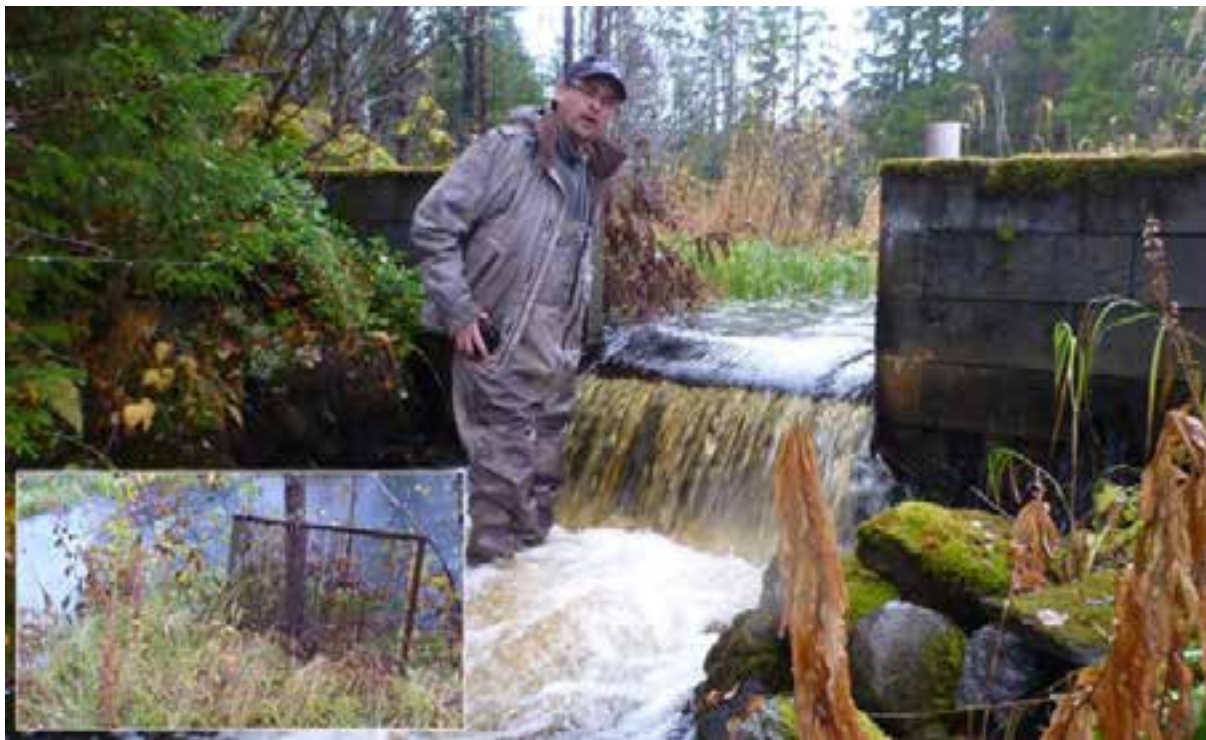
Figur 13. Menneskeskapt vandringsbarriere i Krokbecken før munning til Nea. Åpningen i steindemningen kan sperres med rist (innfelt foto) (Foto: Hans M. Berger).

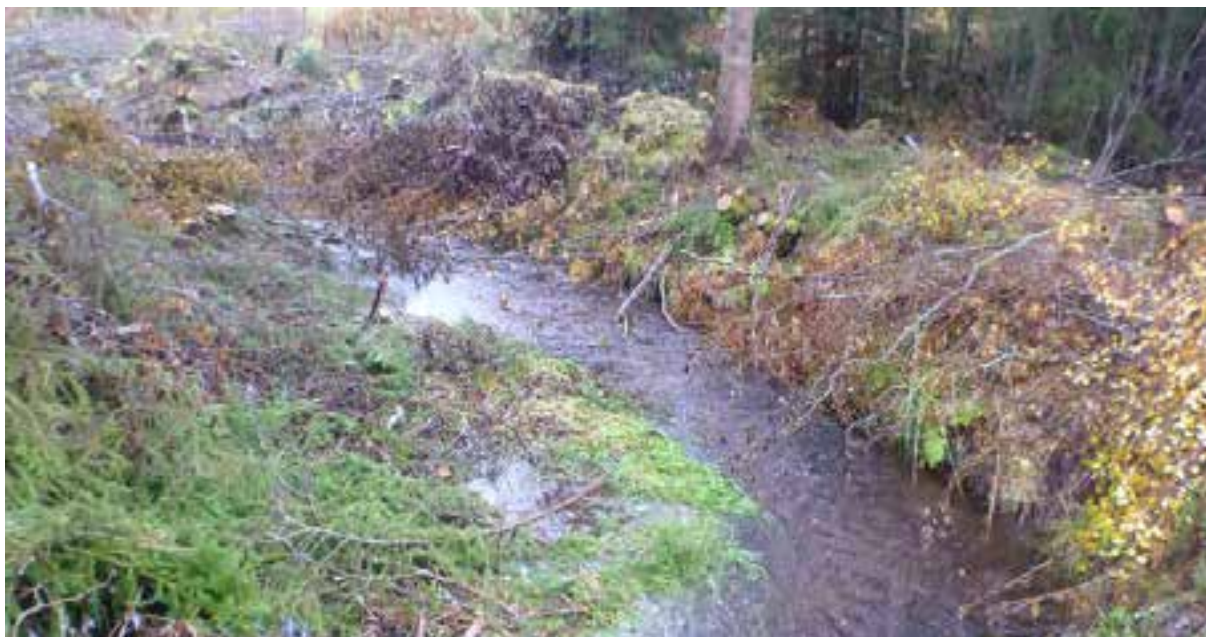
Figur 14. Omfattende fjerning av kantvegetasjon pågikk i Krokbecken høsten 2012 (Foto: Morten Andre Bergan).

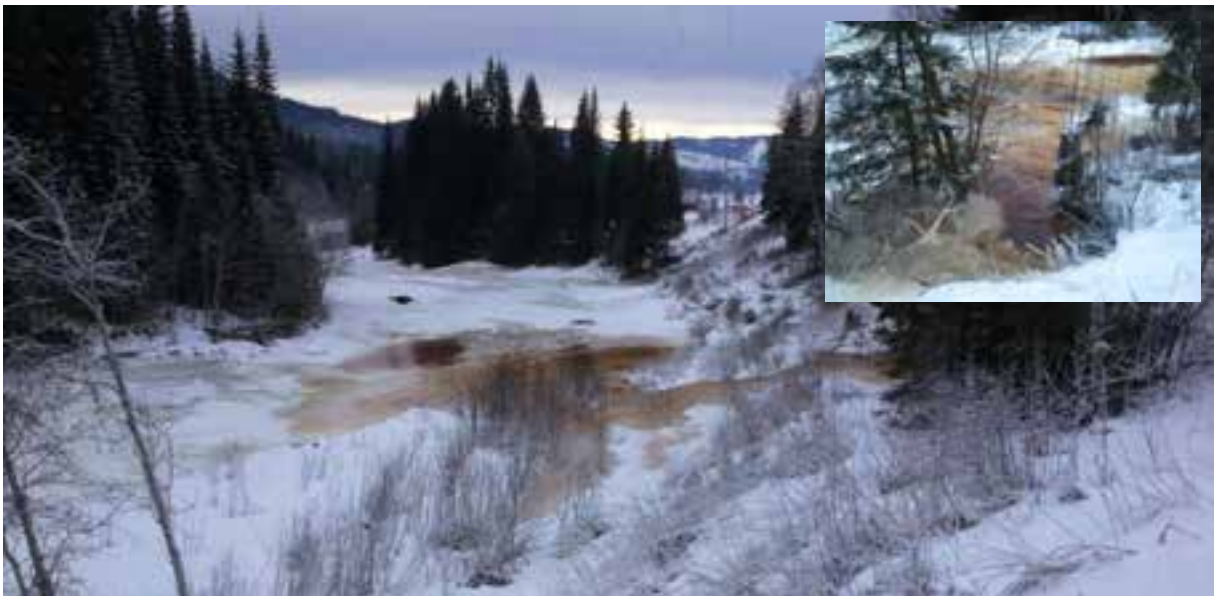
Figur 30. Kjelstadbekken ved utløp i Garbergselva, nedenfor Kjelstadfossen. Brunfarging skyldes periodiske utslipp av jernhydroksid fra vannrenseanlegget lenger oppe i bekken. (Foto: Rune Garberg.).

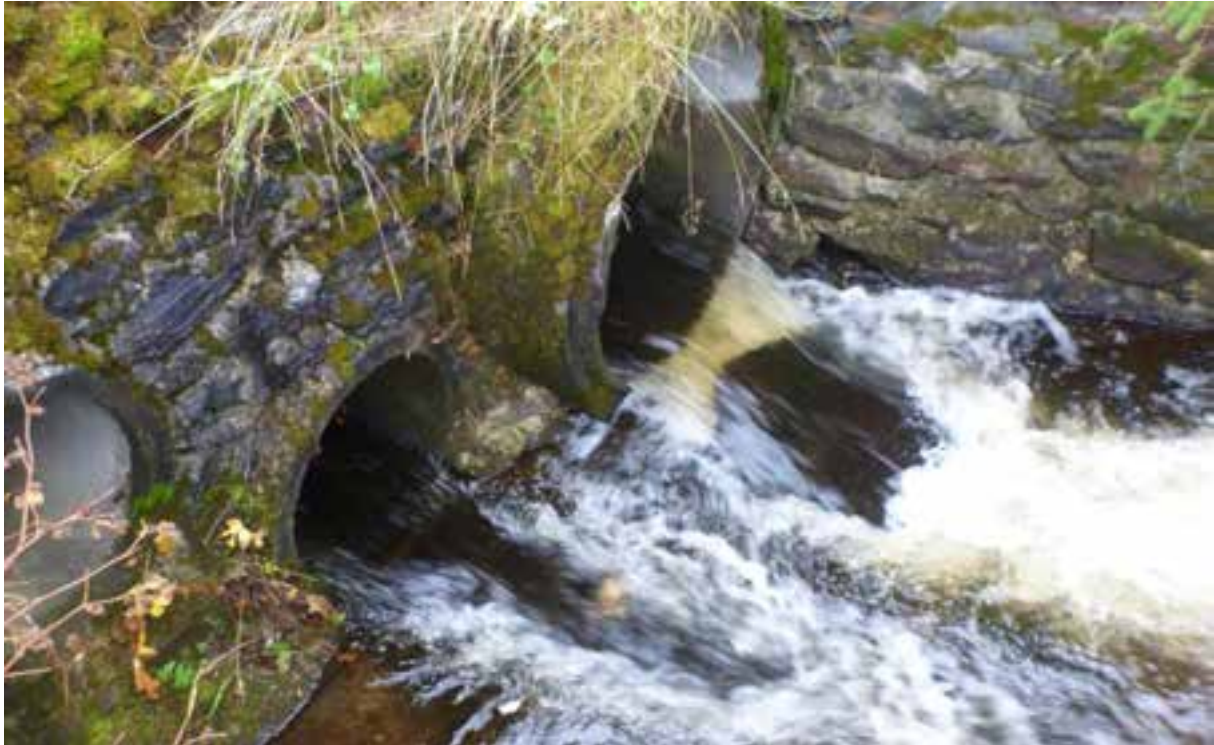
Figur 40. Kulvert under Fv 965 i Almåa (Foto: M. Bergan).

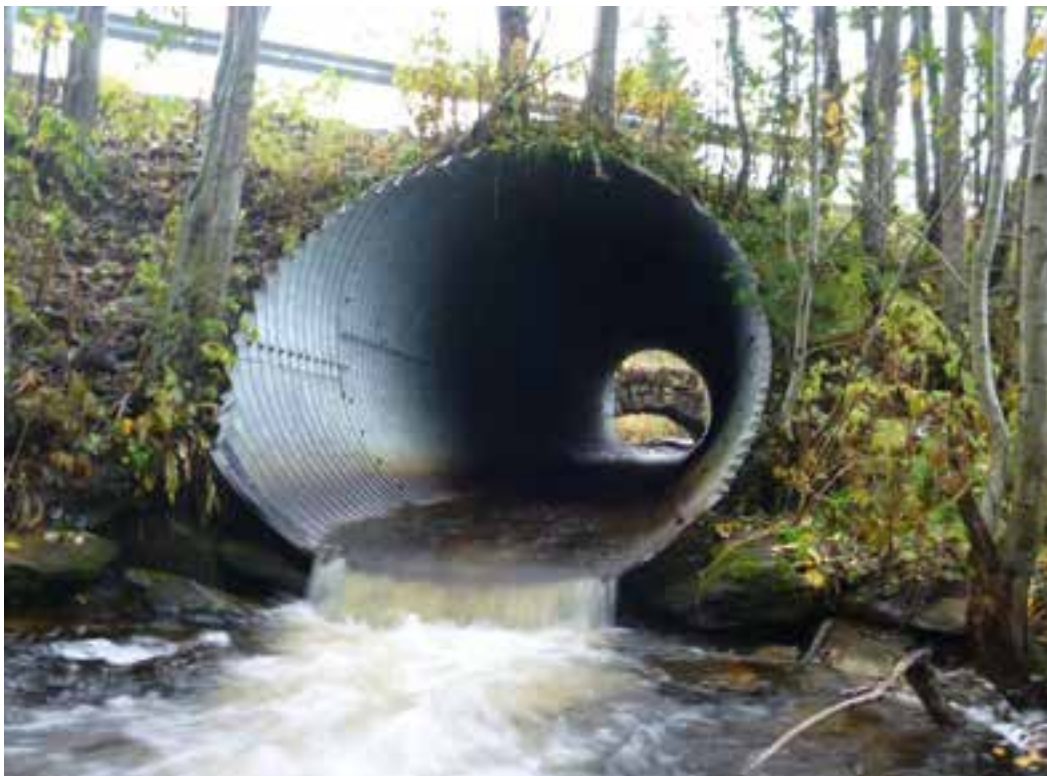
Figur 45. Kulvert under Fv 705 i Røssbekken (Foto: M. Bergan).

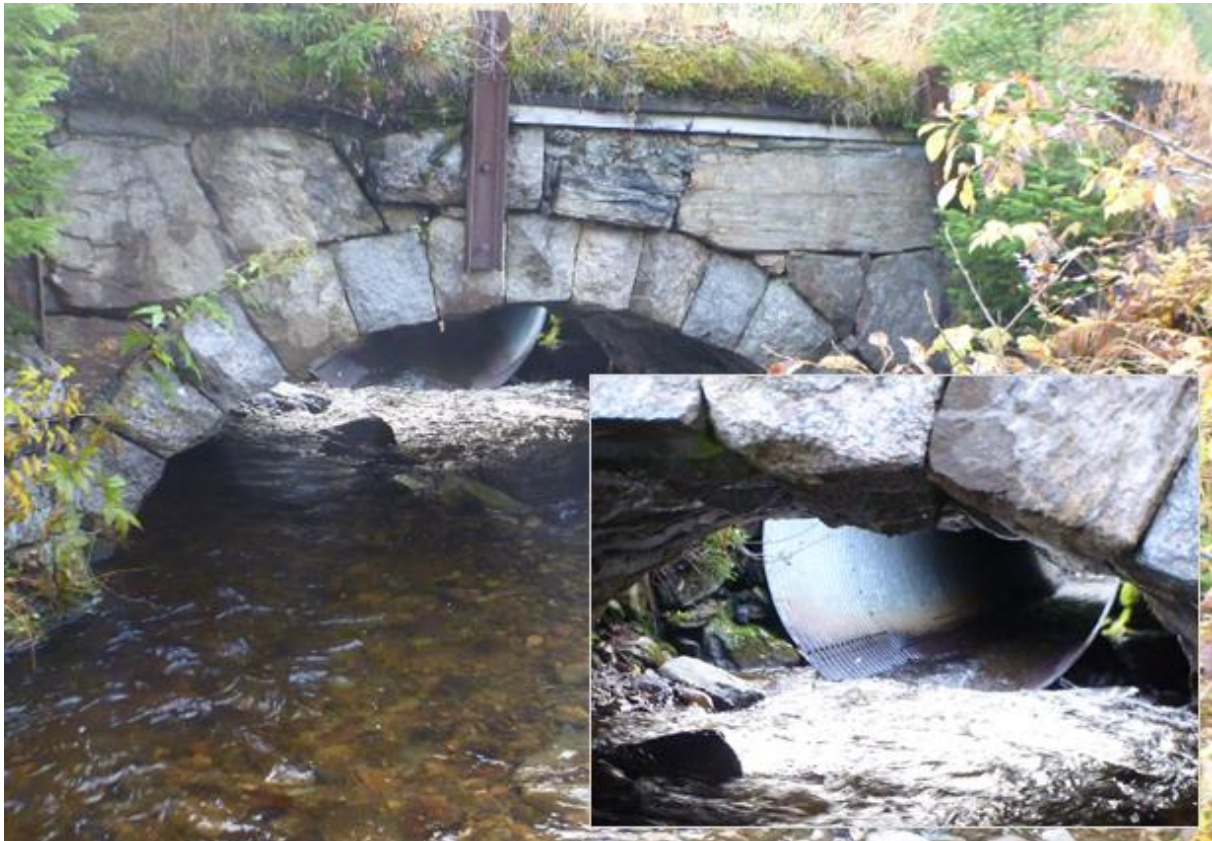
Figur 46. Oppøring foran kulvertinngangen kan etter hvert hindre eller stoppe oppstrøms fiskevandring. (Foto: Morten Andre Bergan)

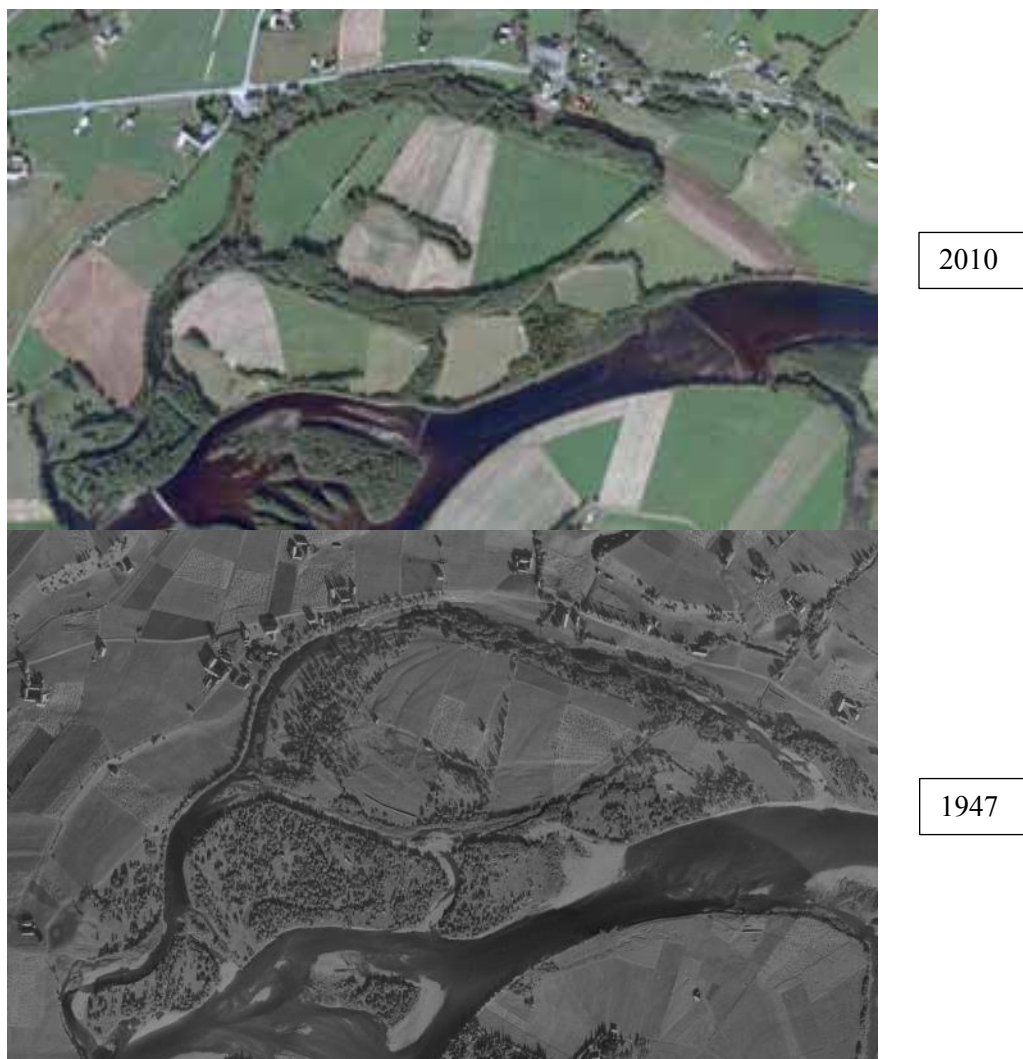
Figur 48. Flyfoto fra 2010 (øverst) og 1947 (nederst) som viser de store menneskeskapte endringene i det tidligere flomløpet., som i dag er redusert til Litjevja. (Flyfoto fra <http://kart.finn.no/>)

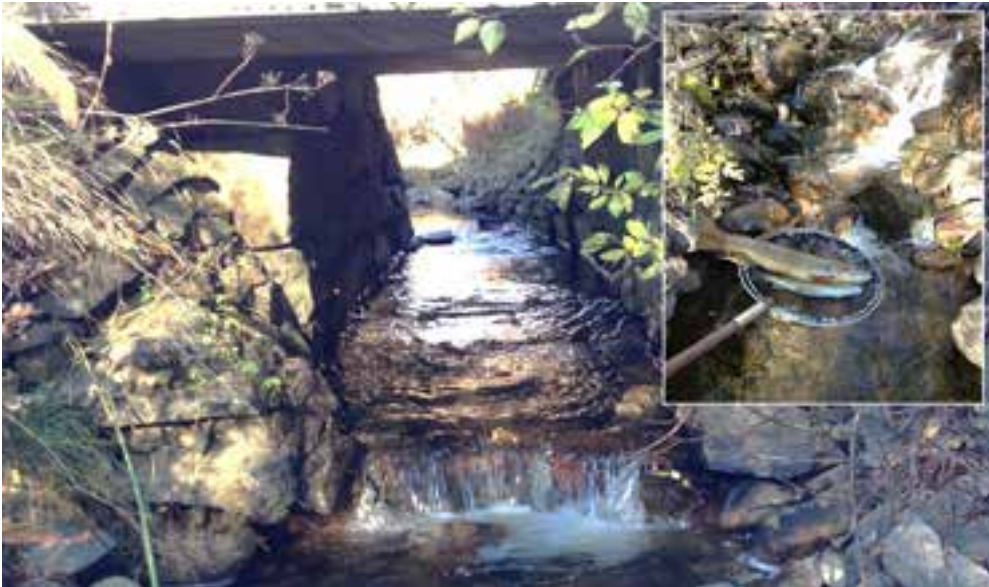
Figur 52. Krysning under Fv 926. (Foto: Hans Mack Berger).

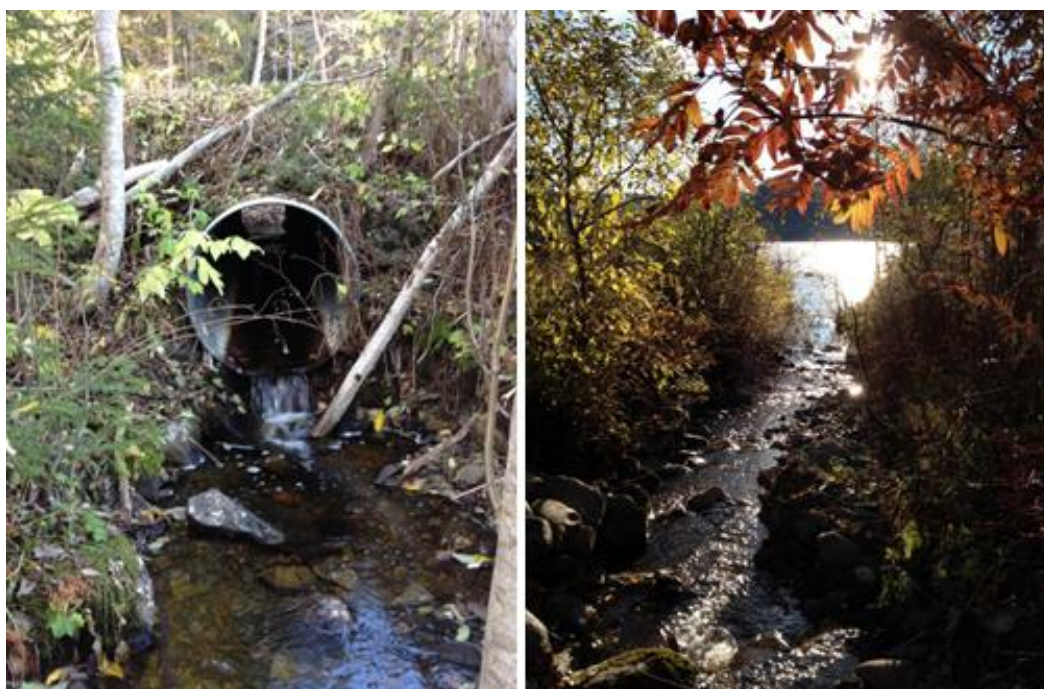
Figur 68. Kulvert under Fv 704 (t.v.) og Stamphusbekkens munning til Selbusjøen. (Foto: Hans Mack Berger).

Kulverten under Fv 704 er vandringshindrende for ørret, og kan potensielt være en vandringsbarriere, som følge av høyt sprang på normale vannføringer, og mangel på dypere satskulp nedstrøms kulvertmunningen.

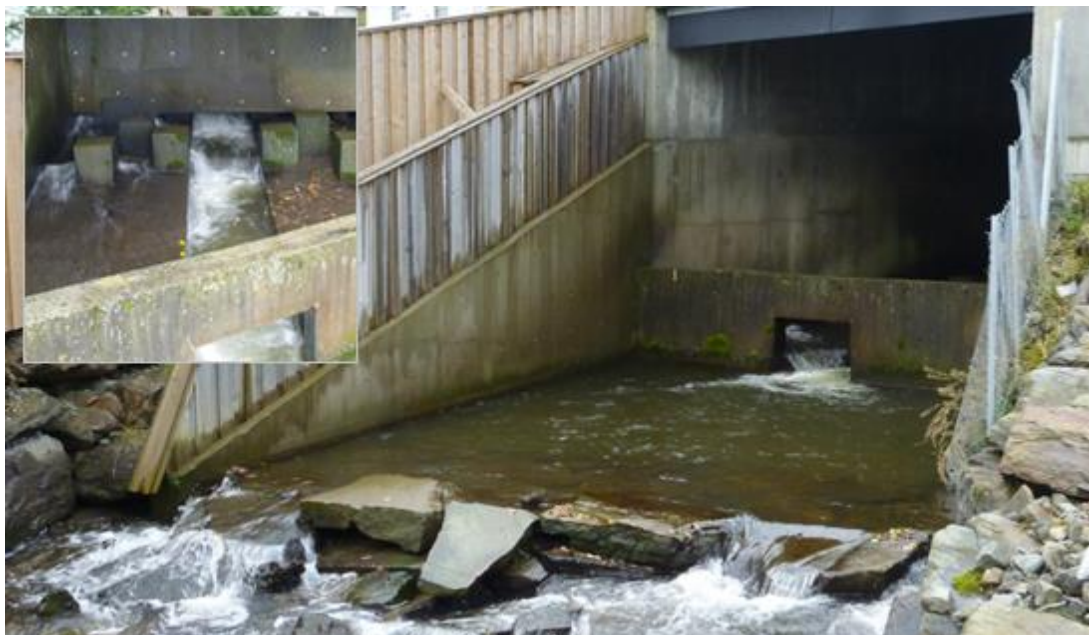
Figur 81. Nederste kulvert i Vikhammerelva ved utløp nedstrøms gamle E6. (Foto: Morten Andre Bergan).

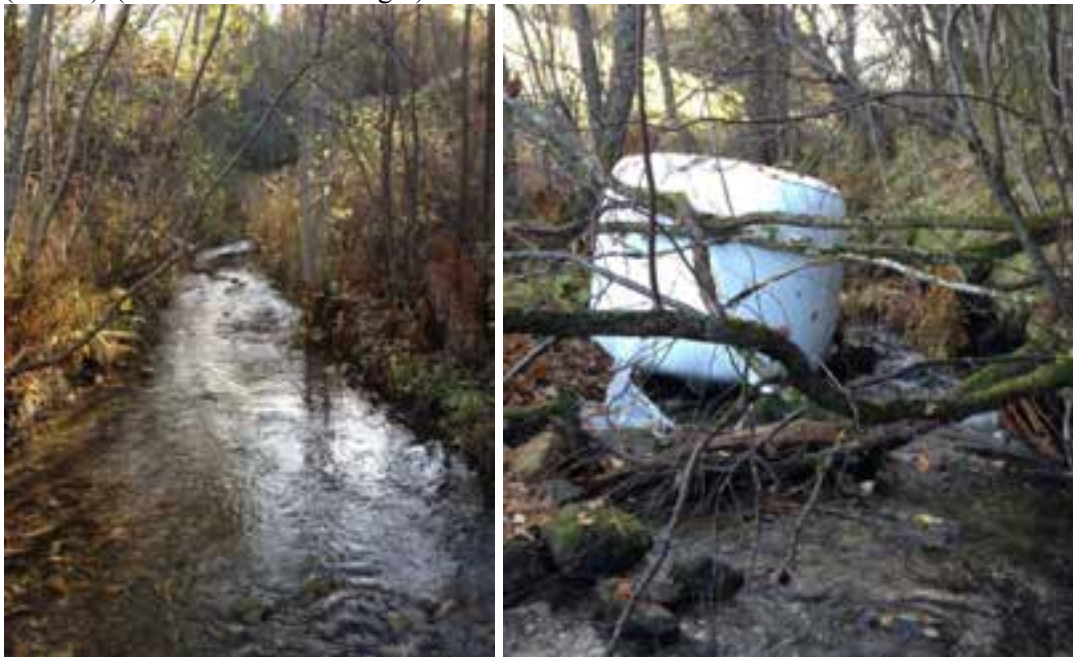
Figur 87. Optimalt egnet gyte- og oppvekstbekk for ørret i Fjølstadbekken ovenfor Fv 941 (t.v.), men rundball i bekk, og avrenning herfra, er ikke bra. (Foto: Hans Mack Berger).

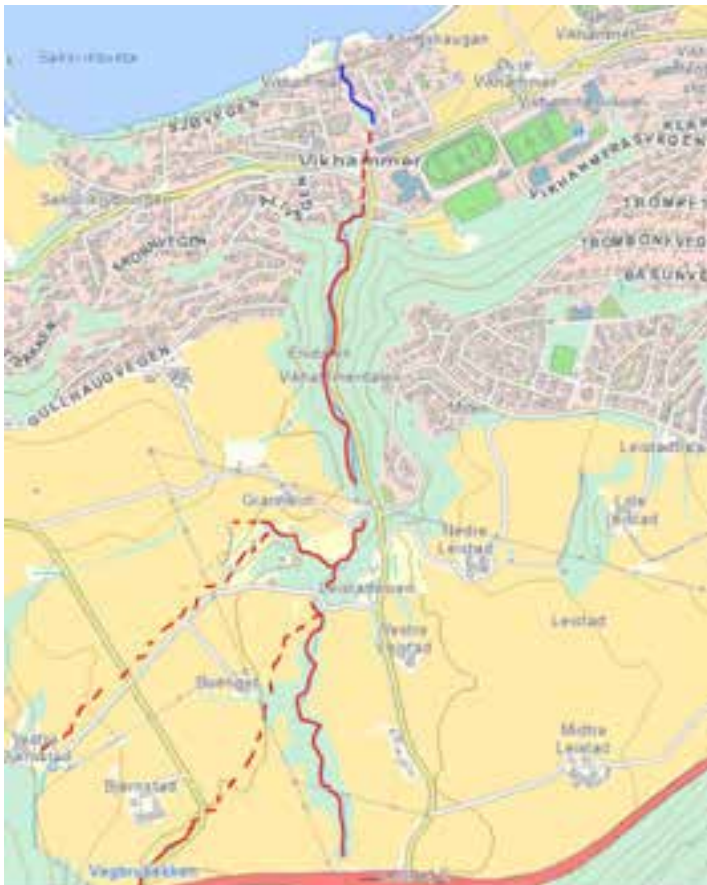
Figur 93. Dagens tilgjengelige strekning (blå linje) for sjørret i Vikhammervassdraget, og antatt opprinnelige anadrome strekninger (rød linje). Rød stiplet linje angir lukkede, rørlagte bekke-strekninger som i dag er borte fra overflaten. Vassdragsavsnitt fra utløpet i Trondheimsfjorden og fram mot dagens E6.

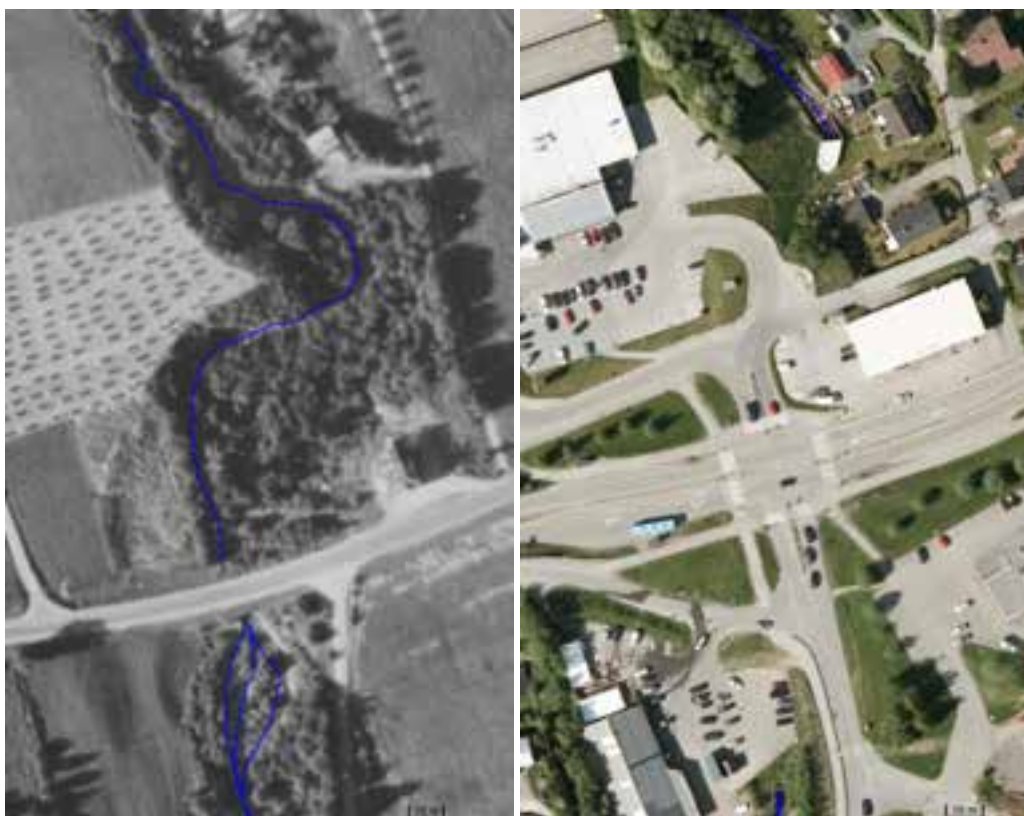
Figur 98. Flyfoto over problemkulvert under Fv 950/Gamle E6 fra 1947 (t.v.) og 2010 (t.h.). Lett forbivanding historisk; vandringsbarriere i dag. Flyfoto hentet fra <http://kart.finn.no/>.
