NORSK INSTITUTT FOR VANNFORSKNING

O - 22/67

DELRAPPORT

MÅLINGER I AVLØPSNETTET I ØVRE ÅRDAL -
AVLØPSVANNETS MENGDE OG KVALITET

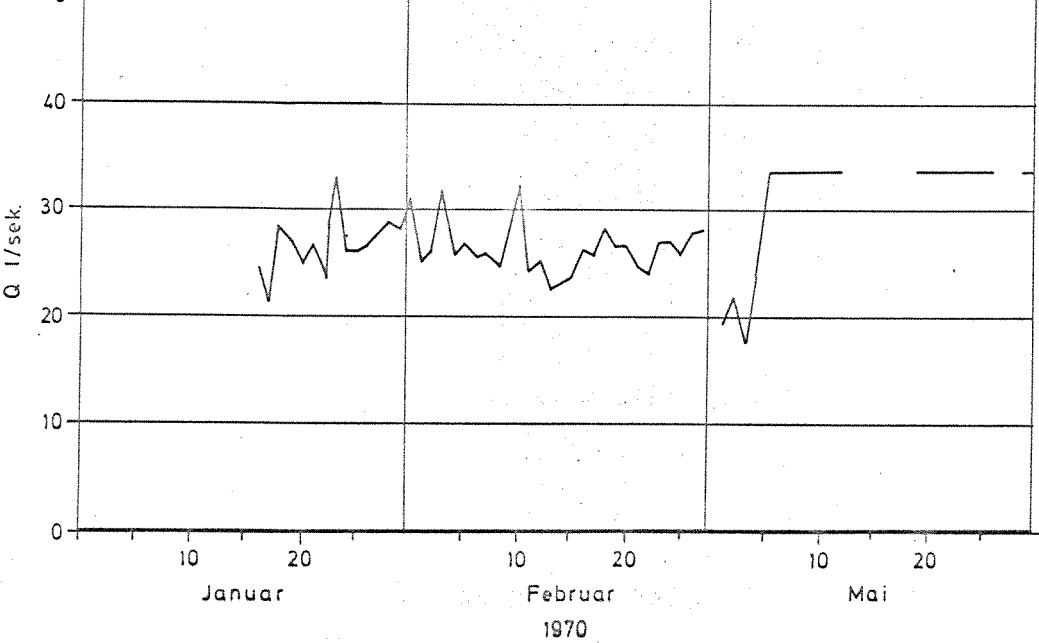
Avløpskurve
for målestasjon
kum Vee

Gjennomsnittlige registrerte vannføringer i kum på Vee var ca. 27 l/s i februar måned. Det er ikke oppgitt antall personer som er tilknyttet avløpsnett på Vee, men pr. 24.7.1967 var 4.500 personer tilknyttet renseanlegget. I tillegg til avløpsvannet fra bebyggelsen kommer også avløpsvann fra A/S Årdal og Sunndal Verks (ÅSV) anlegg til denne målestasjonen
