GRONG GRUBER A/S

Kontrollundersøkelser i vassdrag

Dykkerundersøkelse av Huddingsvatn 21.-22.6.1977

Blindern, 6. september 1977

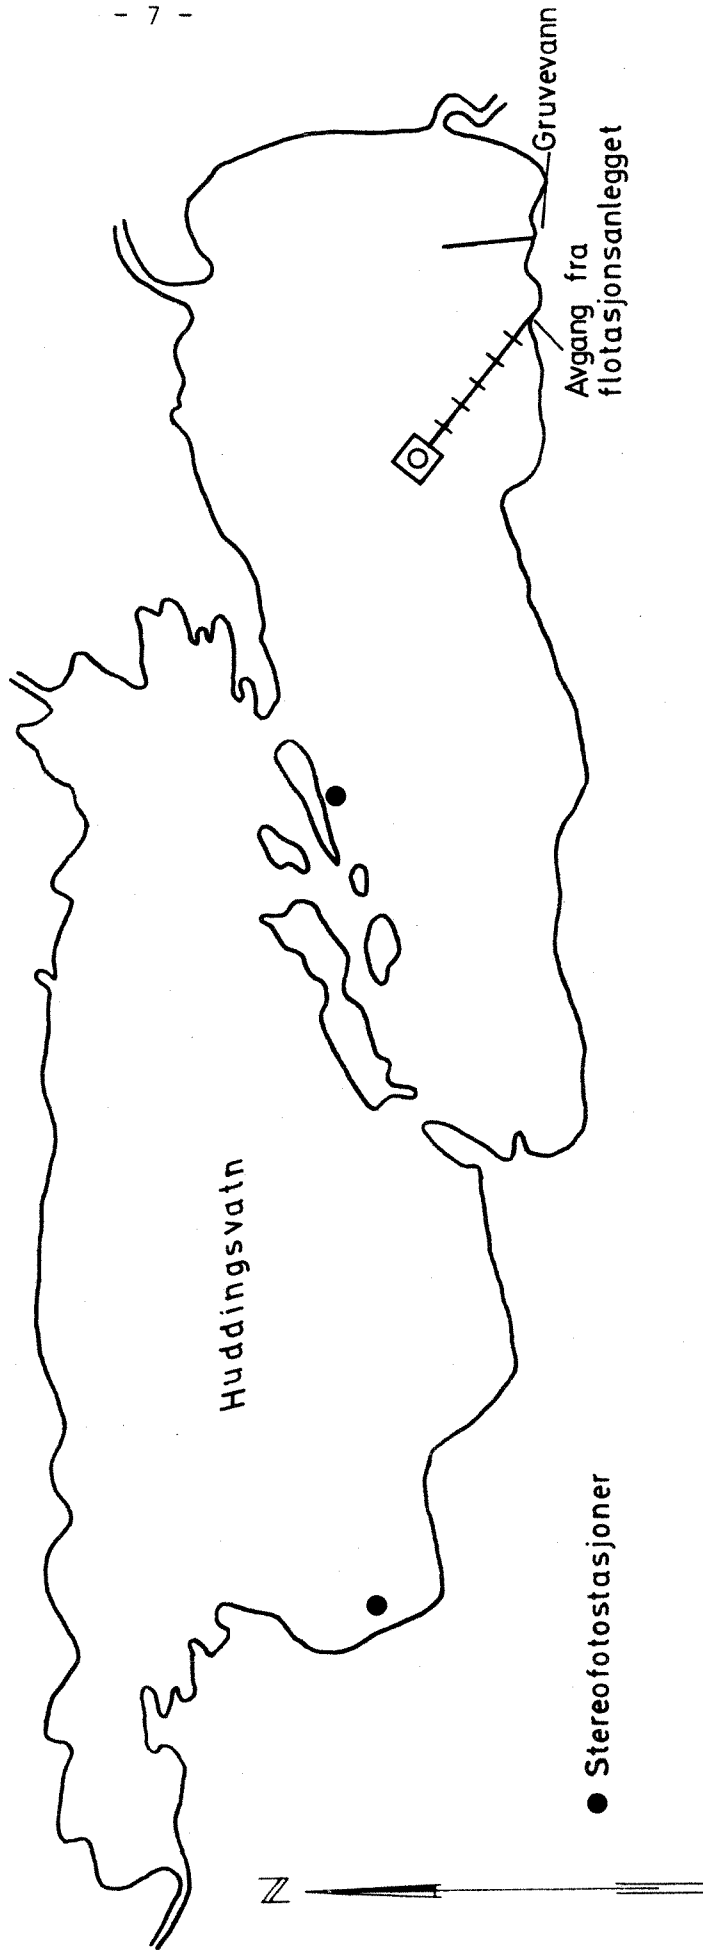
Fig. 1

Utslippet av grubevann, som også inneholder en del partikler, boreslam o.l., ble likeledes inspisert med undervannsfjernsyn. Vannet føres ut i Indre Huddingsvatn i en dykket horisontal flyteledning med rett avkuttet ende. Beliggenheten fremgår av fig. 1. Bedriften ønsket å få rede på om det partikulære materiale sank ned til bunnen nær utslippet eller om det spredte seg utover i utslippshøyde, 8 m. Utslppsledningen ble fulgt utover fra siste røde flytebøye nær land og til utslippsstedet, en strekning på over 100 meter.

For å få et innblikk i slamspredningen i Huddingsvatn ble det foretatt to dykk til, ett i Indre Huddingsvatn fra nordøstre holme, og ett i Ytre Huddingsvatn i bukten syd for elveutløpet. Posisjonene er avmerket på fig.1. Det hadde også vært ønskelig med et dykk på vestsiden av den største holmen, ut mot Ytre Huddingsvatn, men dette lot seg ikke gjennomføre p.g.a. kraftig vestlig vind. Ved denne delen av undersøkelsen ble det ikke benyttet undervannsfjernsyn, men gjort fotodokumentasjon med NIVA's stereofotoutstyr (beskrevet i NNA's årbok for 1976, i trykken). Dykkerens kommentarer ble talt inn på lydbånd ved hjelp av dykkertelefon.
