GRONG GRUBER A/S

Kontrollundersøkelser i vassdrag

Dykkerundersøkelse av Huddingsvatn 21.-22.6.1977

Blindern, 6. september 1977

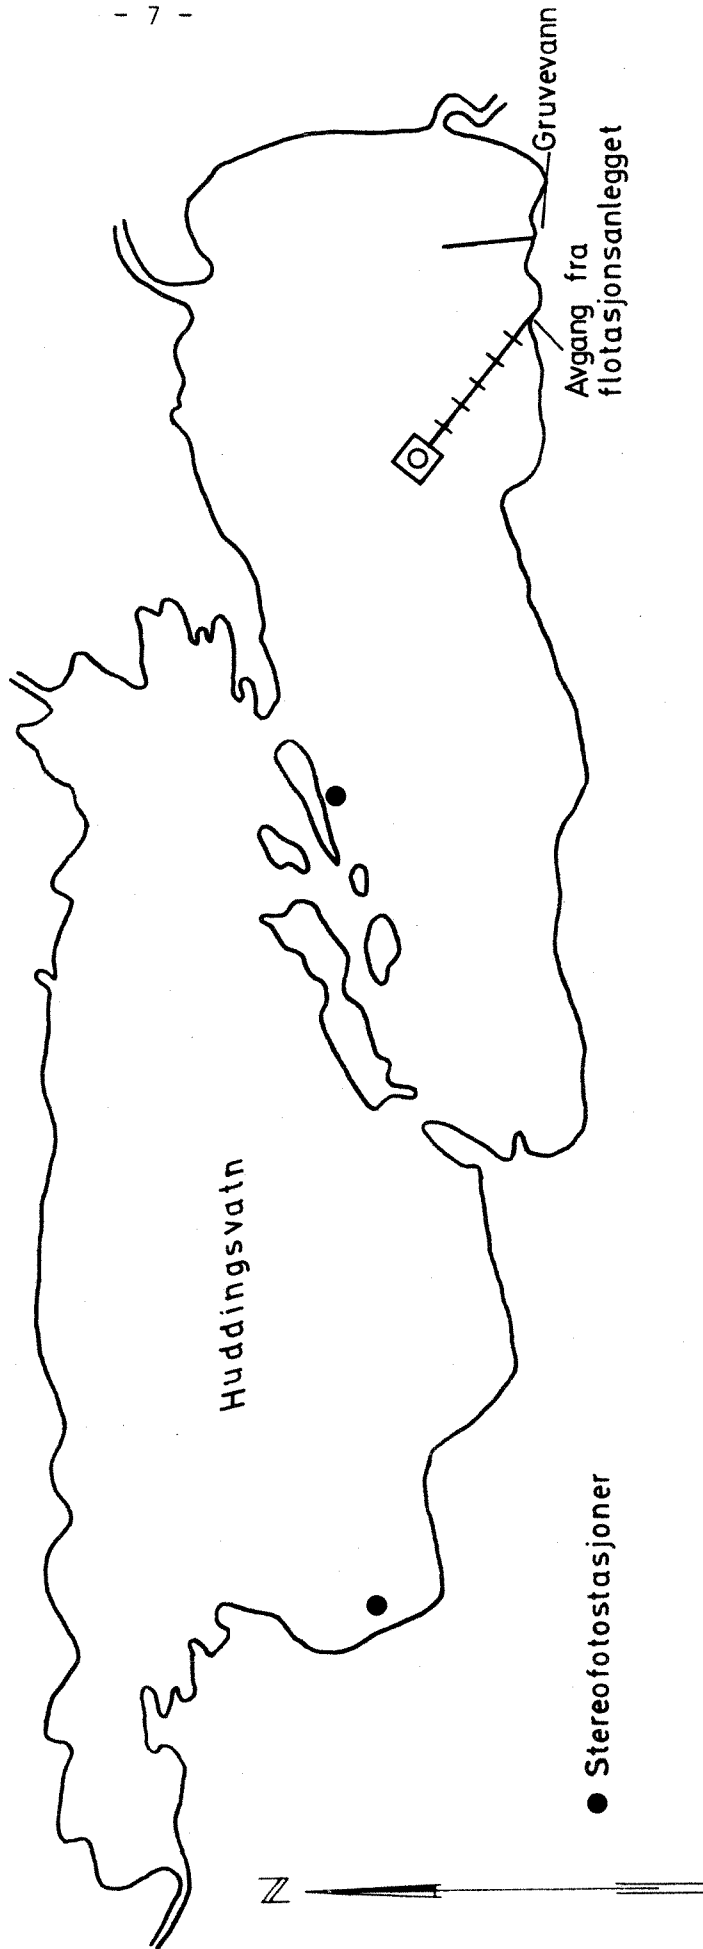
Fig. 1

1. Kart over Huddingsvatn med angivelse av utslipp og stereofotostasjoner.	7
2. Stereopar av nedslammet bunn i Indre Huddingsvatn, ca. 1 m.	8
3. Stereopar av nedslammet brasmegras i Indre Huddingsvatn, ca. 1.5 m.	9
4. Stereopar av brasmegrasvegetasjon i Ytre Huddingsvatn, 1.8 m, sandbunn.	10
5. Stereopar av brasmegrasvegetasjon i Ytre Huddingsvatn, 2.8 m sand/mudder.	11
6. Stereopar av brasmegrasvegetasjonen i Ytre Huddingsvatn, 4 m, mudderbunn.	12

Utslippet av grubevann, som også inneholder en del partikler, boreslam o.l., ble likeledes inspisert med undervannsfjernsyn. Vannet føres ut i Indre Huddingsvatn i en dykket horisontal flyteledning med rett avkuttet ende. Beliggenheten fremgår av fig. 1. Bedriften ønsket å få rede på om det partikulære materiale sank ned til bunnen nær utslippet eller om det spredte seg utover i utslippshøyde, 8 m. Utslppsledningen ble fulgt utover fra siste røde flytebøye nær land og til utslippsstedet, en strekning på over 100 meter.

For å få et innblikk i slamspredningen i Huddingsvatn ble det foretatt to dykk til, ett i Indre Huddingsvatn fra nordøstre holme, og ett i Ytre Huddingsvatn i bukten syd for elveutløpet. Posisjonene er avmerket på fig.1. Det hadde også vært ønskelig med et dykk på vestsiden av den største holmen, ut mot Ytre Huddingsvatn, men dette lot seg ikke gjennomføre p.g.a. kraftig vestlig vind. Ved denne delen av undersøkelsen ble det ikke benyttet undervannsfjernsyn, men gjort fotodokumentasjon med NIVA's stereofotoutstyr (beskrevet i NNA's årbok for 1976, i trykken). Dykkerens kommentarer ble talt inn på lydbånd ved hjelp av dykkertelefon.

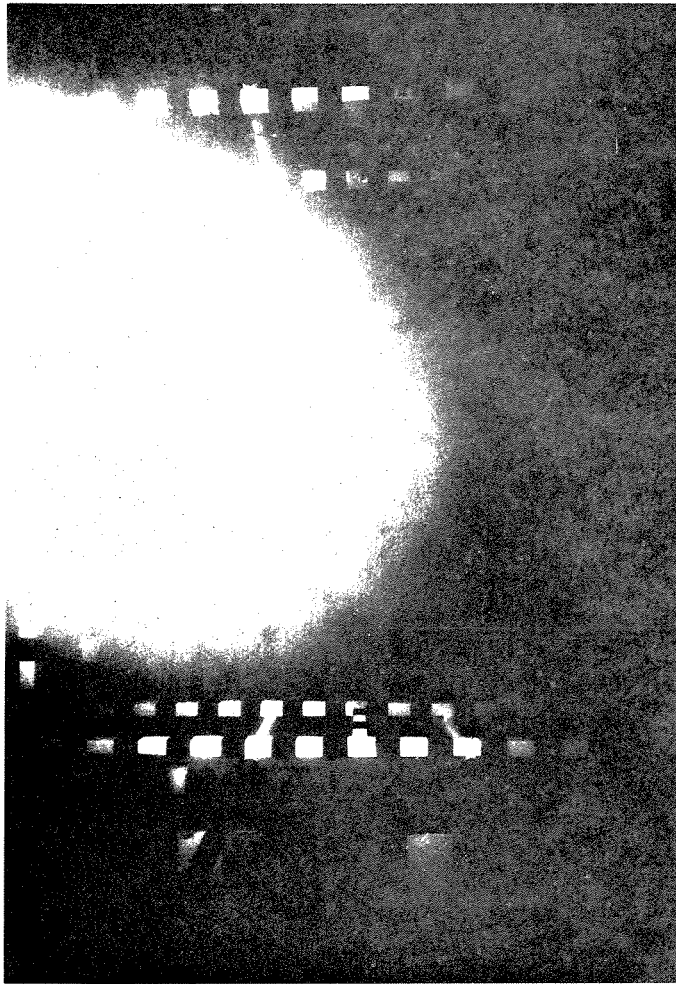
Fig. 3

Stereopar av nedslammet brasmegras i Indre Huddingsvatn, ca. 1.5 m.

Ved nordøstre holme, Indre Huddingsvatn, var strendene dekket med grått slam. Dette var forøvrig tilfelle med strendene i hele Indre Huddingsvatn, og henger åpenbart sammen med utslippene. Sikten i vannet var kun ca. en meter i overflaten. Under overflaten var sikten fortsatt dårlig, ca. en meter, og det ble mørkt under fire meter. Bunnen skrånet svakt og bestod av grus og småstein ned til 3 m, dekket med et lag grått slam, fig. 2. Mellom en og tre meter fantes enkelte små tuster av medslammet brasmegras, se fig. 3. Flytting på enkelte stein for å se etter dyreliv (marflo, insektlarver o.l.) ga intet resultat. Nedenfor 3 m gikk bunnen over fra stein og sand til mudder. Det grå slammet dekket bunnen i et 2-3 mm tykt lag. Under dette laget bestod bunnen av gulbrunt mudder, som på 7 meters dyp ble funnet å vært minst 1/2 m tykt ved å stikke armen ned i bunnen. Registreringen ble avsluttet på 9 m, hvor bunnen flatet ut. Sikten var hele tiden dårlig, i underkant av en meter.

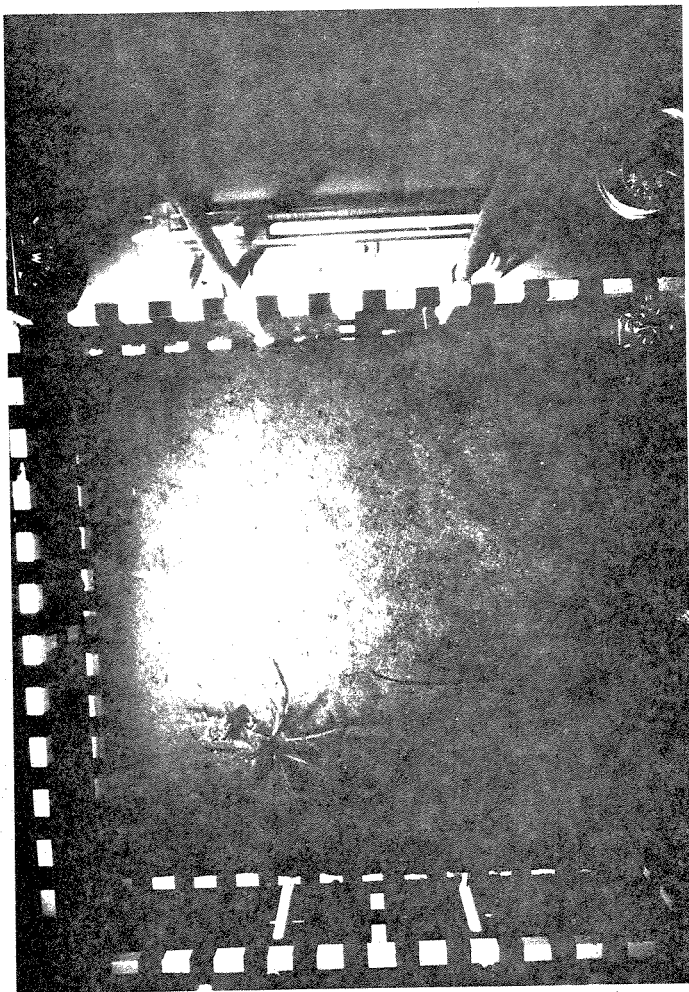
Fig. 6

Stereopar av brasmegrasvegetasjonen i Ytre Huddingsvatn, 4 m, mudderbunn.
