VEGETASJONSKARTLEGGING AV NOEN VANNFOREKOMSTER

OSLO

# NIVA - RAPPORT

Rapportens tittel:  Vegetasjonskartlegging av noen vannforekomster i Oslo	Dato: 80-01-15
	Prosjektnummer: 0-78064
Forfatter(e):  Bjørn Rørslett Espen Lydersen	Faggruppe:
	Geografisk område: Oslo
	Antall sider (inkl. bilag):

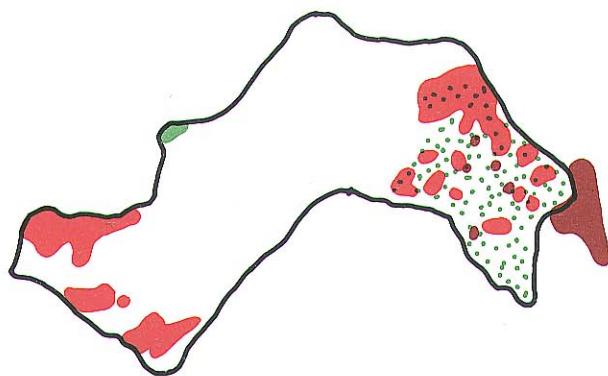
Rundt Ulsrudvatn er begroingen forholdsvis moderat. Svært lite av begroingen skyldes menneskelig påvirkning. En liten sump-plantebestand syd/sydvest av Østmarksetra og en stor blandingsbestand av sump- og flytebladsplanter i sørøst-enden av vatnet er stort sett det som finnes av høyere strandvegetasjon. Sørøst-enden av vatnet er også forholdsvis grunn og noen flytetorvøyer forekommer også. Innenfor dette området er et lite myrområde. Begroingen er moderat og stort sett naturlig for vatnet, som trolig er noe dystroft (myrpreget) spesielt i syd-øst.
