Avrenning fra barkfyllinger ved Rygene i nedre del av Nidelva, Aust-Agder

NIVA - RAPPORT

20.01.88

ATLE HINDAR OG MAGNE GRANDE

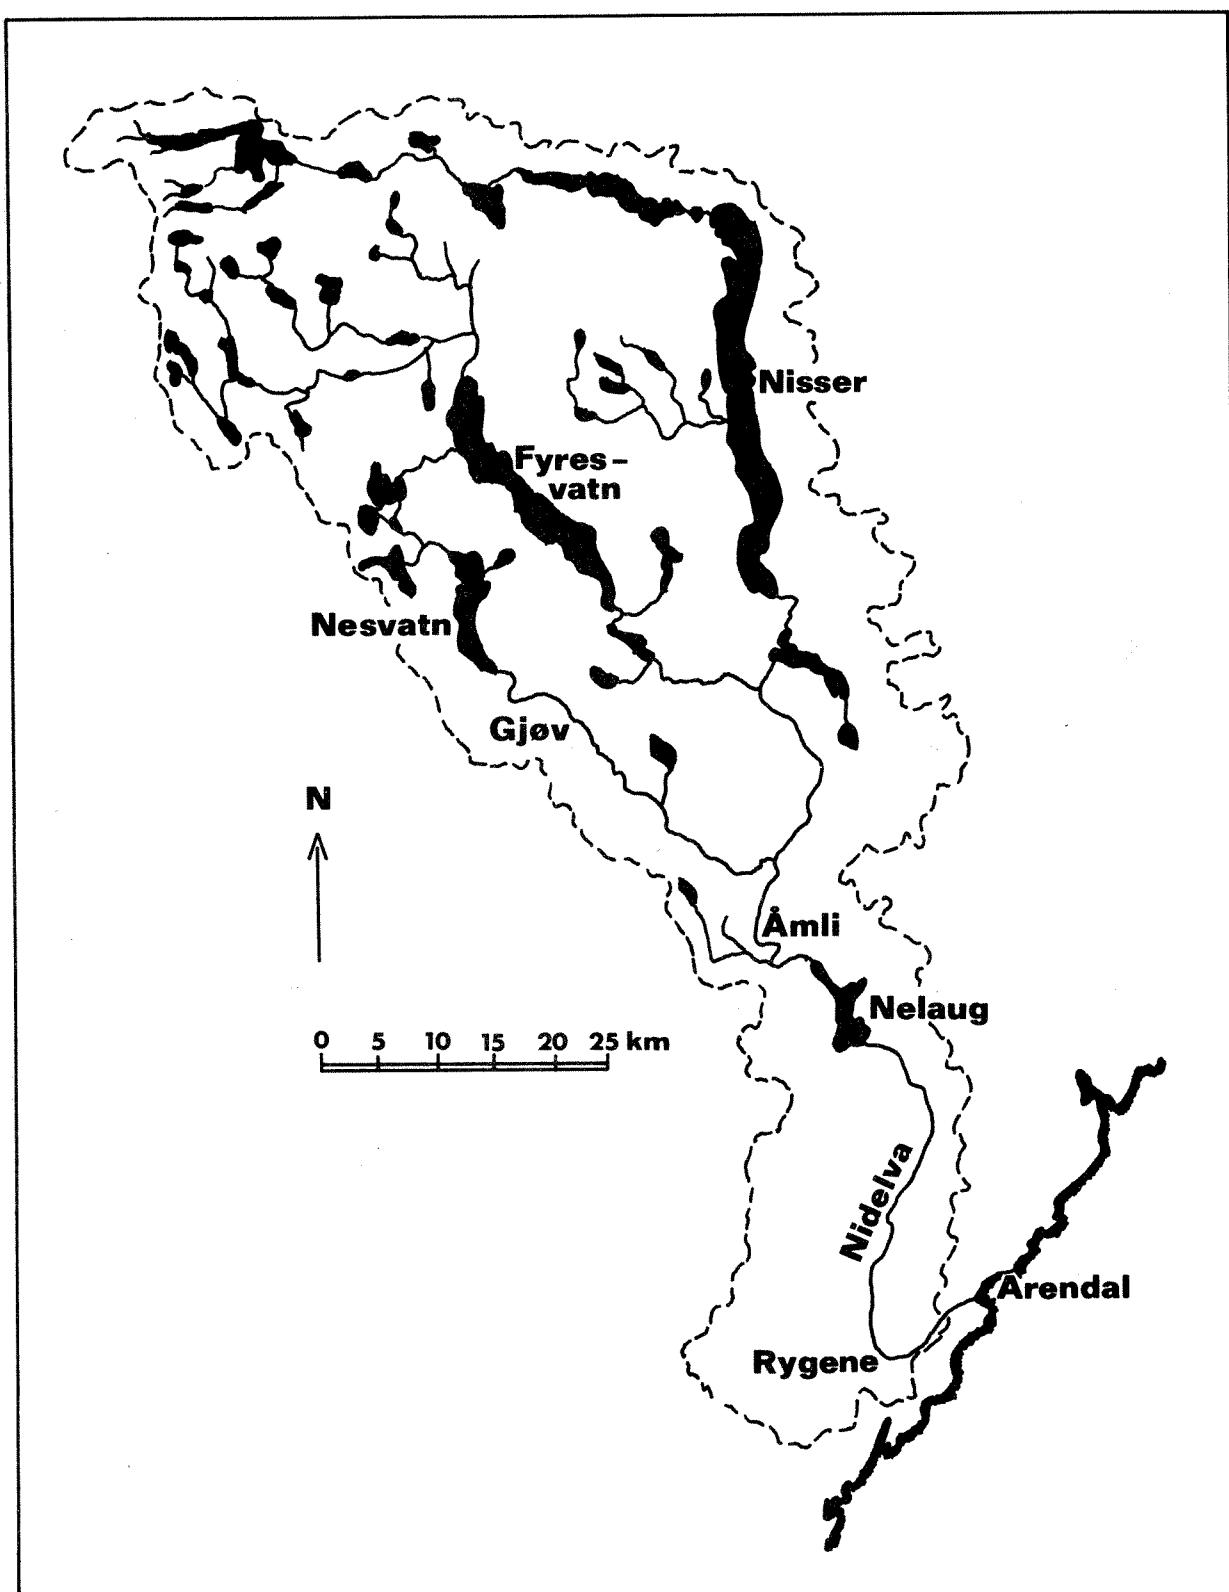
Figur 1. Nidelvas nedbørfelt. Rygene er inntegnet.

Det undersøkte området ligger i nedre del av Nidelva (Arendalsvassdraget), figur 1 og 2, der E 18 krysser elva. Her nytes elva til kraftproduksjon. Elva er demt opp. Omkring 200 m³ vann ledes gjennom kraftverket og deretter til en omløpstunnel. Resten går i elvas hovedløp, der det er bygget terskler for å gi et større vannspeil. Terskelområdet strekker seg fra Rygene-dammen og ned til Helle. Området er vist i figur 3, der også plasseringen av fyllingene er med.

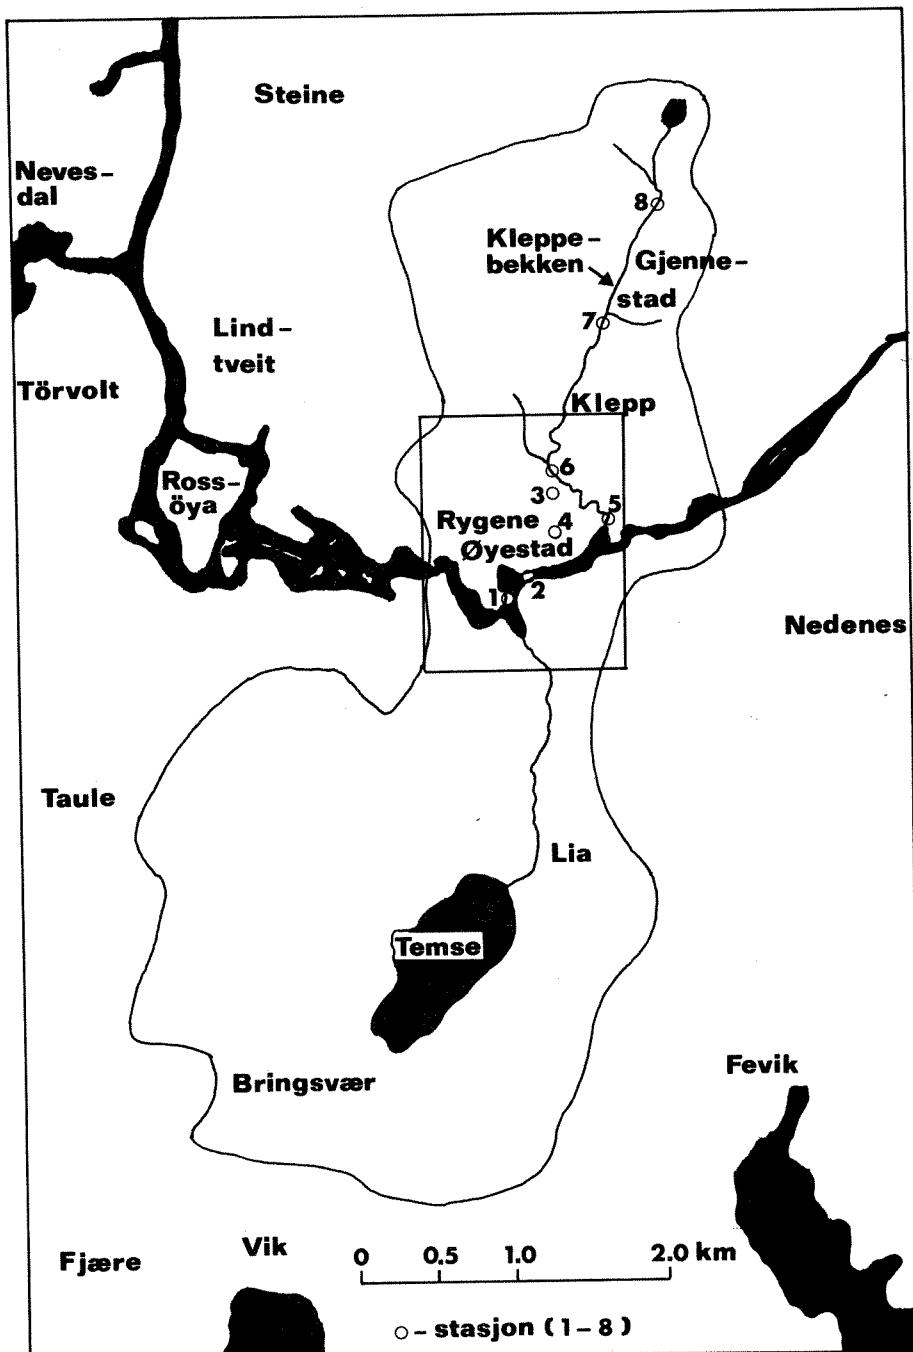
Figur 2. Nedbørfeltet til terskelområdet i Nidelva. Prøvetakingsstasjonene er markert. Stasjonene 1-4 inngår i det ordinære prøvetakingsprogrammet. Stasjonene 5-8 inngår i det utvidete opplegget høsten 1987.

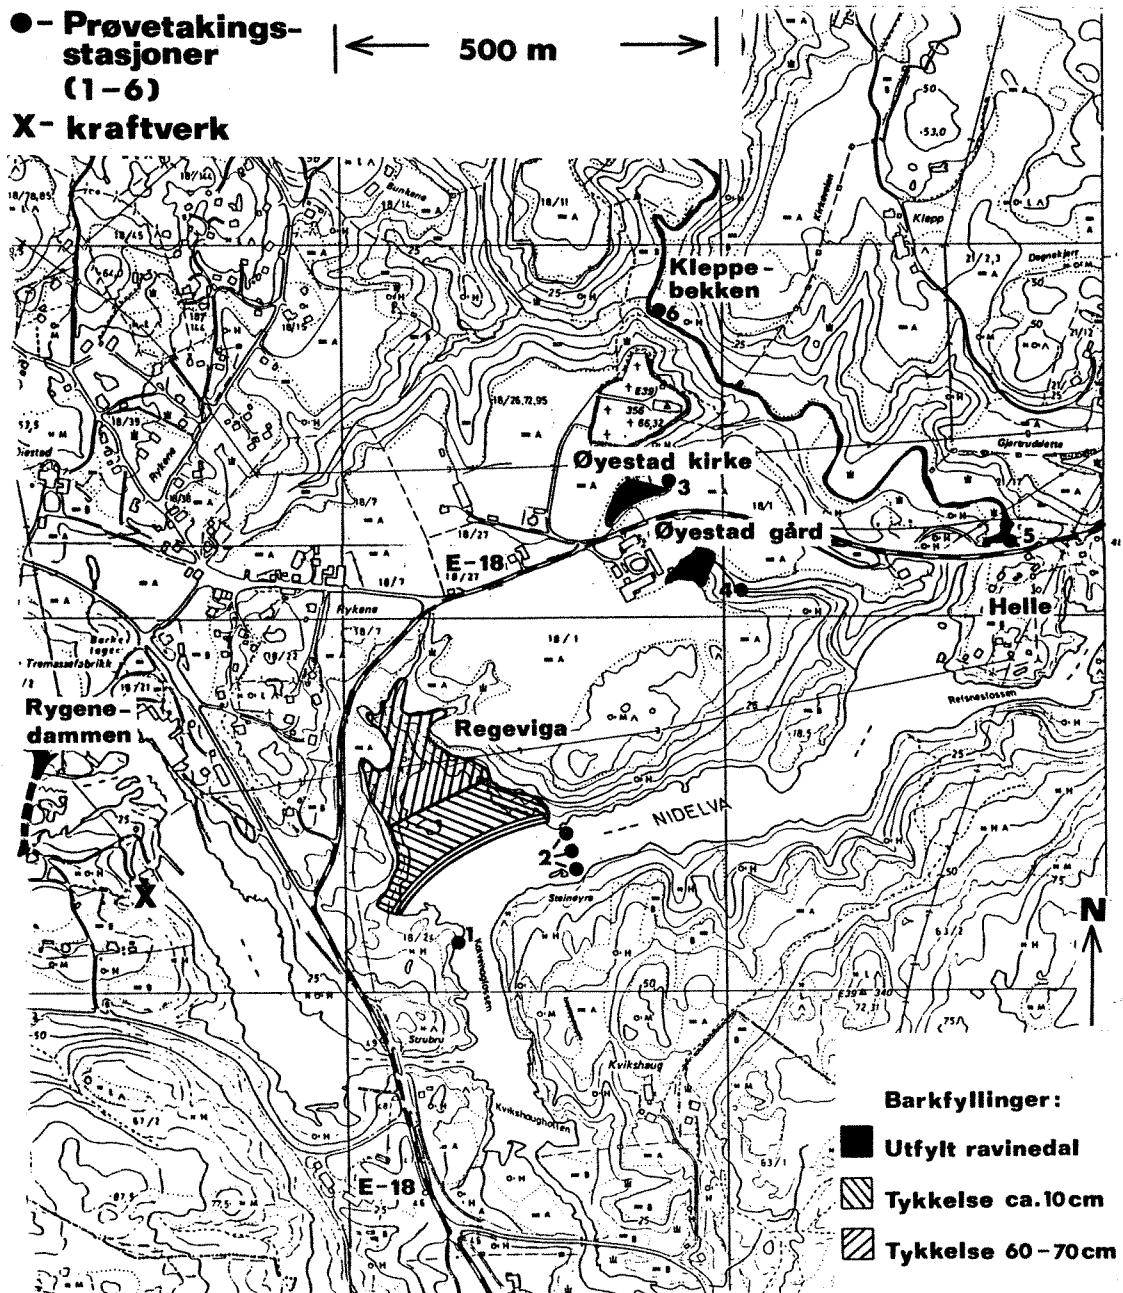
Figur 3. Terskelområdet med plassering av de undersøkte barkfyllingene ved Rygene. Fyllingen i Regeviga er lagt oppå en steinfylling. Ytterst ligger et ca. 10 cm tykt lag, innerst på fyllingen er laget 60-70 cm tykt. De to andre fyllingene er igjenfylte ravinedaler. (Utsnitt av kartblad: BQ 010-5-1 og BQ 010-5-3).

Treforedlingsbedriften Rygene Smith & Thommesen A/S ligger i terskelområdet, umiddelbart nedenfor Rygene-dammen (figur 3). Trefiberavfall ledes til omløpstunnelen fra kraftverket. Barkavfall er deponert forskjellige steder i området og er i tillegg brukt som fyllummateriale ved utbyggingsprosjekter.

Barkfyllingen i Regeviga ligger på en steinfylling i terskelområdet ved Rygene i Nidelva (figur 3). Ytterst ligger et lag på ca. 10 cm bark, innerst er laget 60-70 cm. Barken er ikke tildekket, men er tilsådd.

Plasseringen av barkfyllingene ved Øyestad gård og Øyestad kirke er vist i figur 3. Avrenningen fra fyllingene samles her opp og kan måles i overløp. Måledammen har ved enkelte anledninger hatt lekkasje slik at virkelig vannføring ut av dammen har vært større enn den målte. Dette har ført til at beregnede mengder av forurensningskomponenter kan ha blitt for lave.

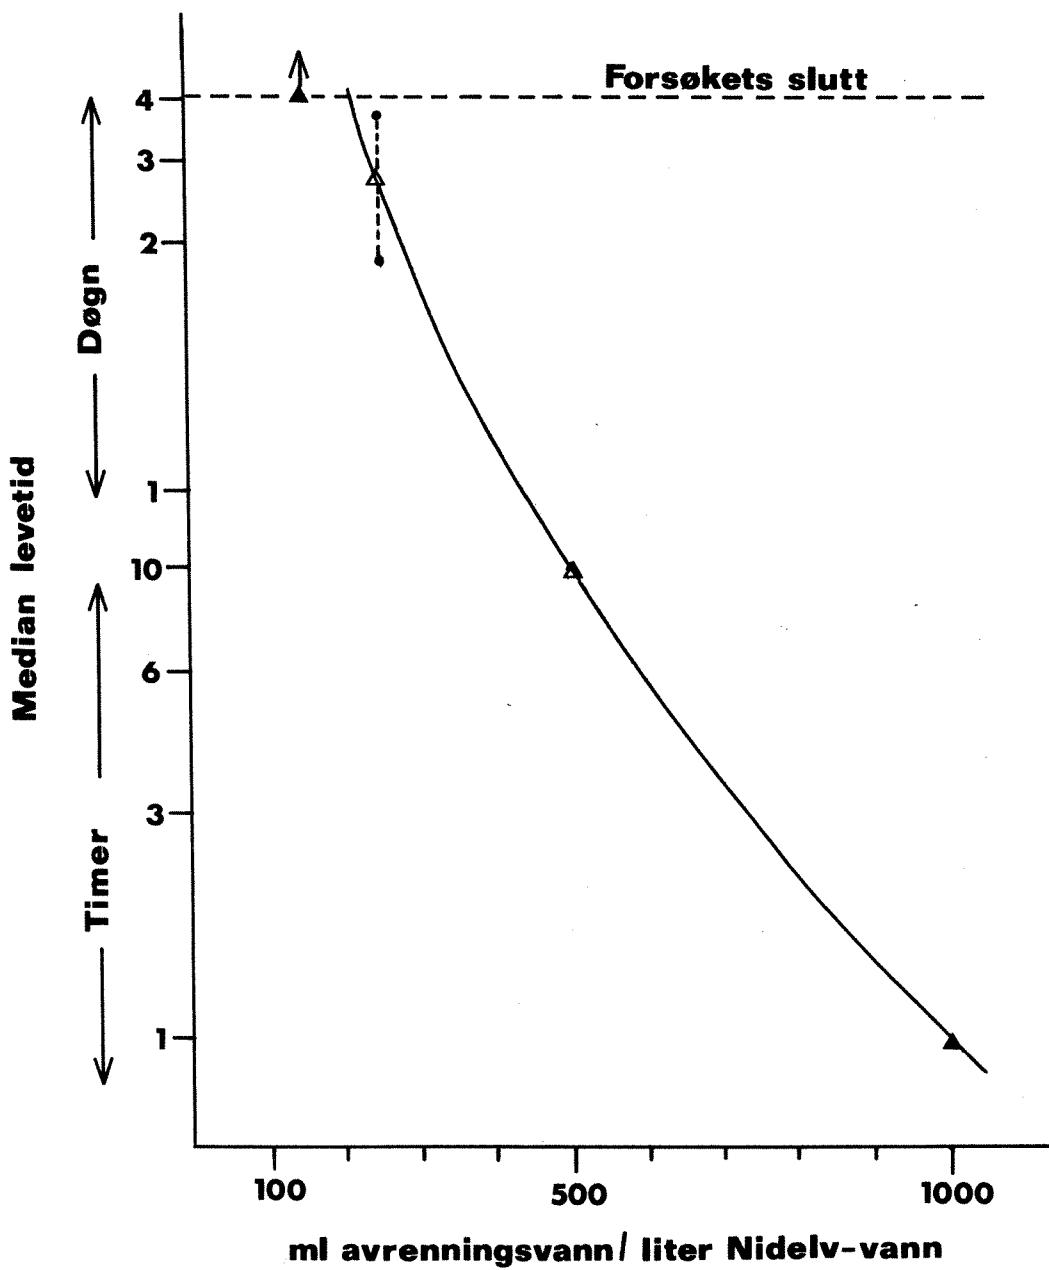
Figur 4. Levetid for lakseyngel i forskjellige konsentrasjoner avrenningsvann fra barkfyllingen ved Øyestad kirke.

Laks har vist seg å være meget følsom for forurensninger. Den er derfor brukt her til en giftighetstest på avrenningsvannet fra barkfyllingen ved Øyestad kirke. Forsøksresultatene av giftighetstesten på laks er framstilt i tabell 5 og figur 4.

Tabellen viser at konsentratet var sterkt giftig og fisken døde her i løpet av 1 time. I blandingen med 250 ml/l (fortynning 25 %) var den mediane levetid ca 66 timer, mens det ikke oppstod dødelighet i neste konsentrasjon som var 125 ml/l (fortynning 12.5 %). Den konsentrasjon som dreper 50 % av forsøksfiskene i løpet av 4 døgn, er altså mellom 125 og 250 ml avrenningsvann pr. liter vann fra Nidelva.

Det vil si at om avrenningsvannet fra denne barkfyllingen fortynnes mer enn fire til åtte ganger med vann fra Nidelva skjer det ingen akutt giftvirkning. Det er vanskelig ut fra de kjemiske data å peke på en spesiell komponent som årsak til giftvirkningene. Sannsynligvis skyldes effekten et samvirke mellom løst organisk stoff, jern og mangan. Ammonium spiller liten rolle ved den aktuelle pH.

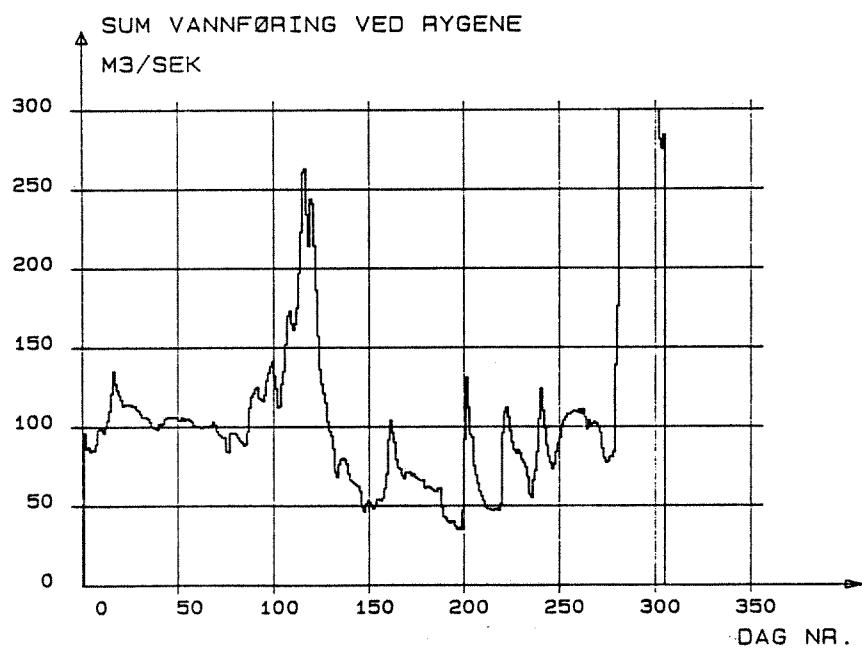
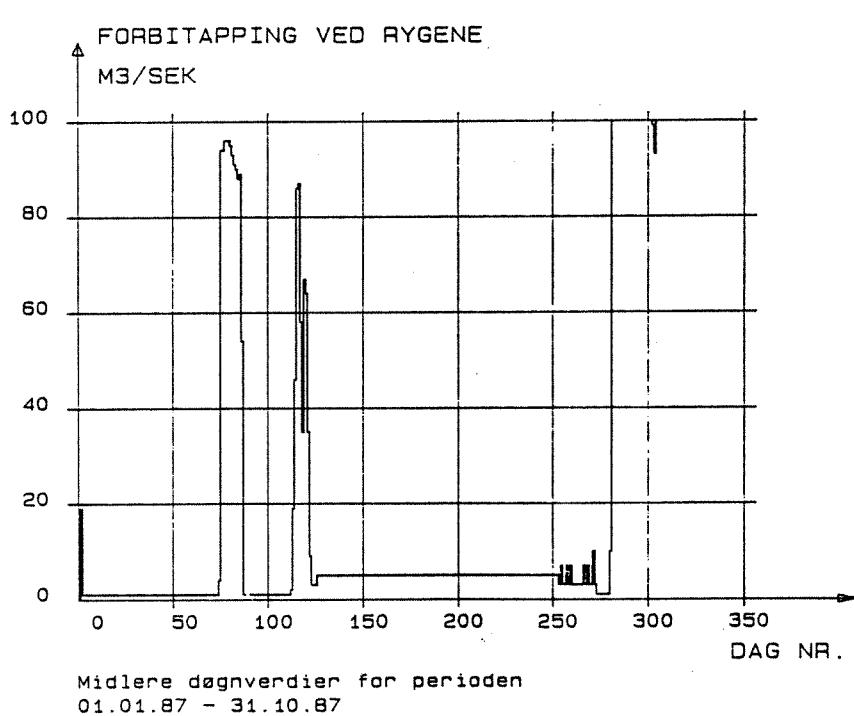
Primærfigur 1. Vannføring ved Rygene, sum (øverst) og i terskelområdet (nederst).

Tabell 1 viser vannføringen i terskelområdet og i Nidelva ved Rygene kraftstasjon på prøvetakingsdagene i 1986 og 1987. Som vedlegg bak i rapporten finnes daglige vannføringsberegninger for 1987 for Nidelva ved Rygene (sum vannføring og vannføring i terskelområdet).

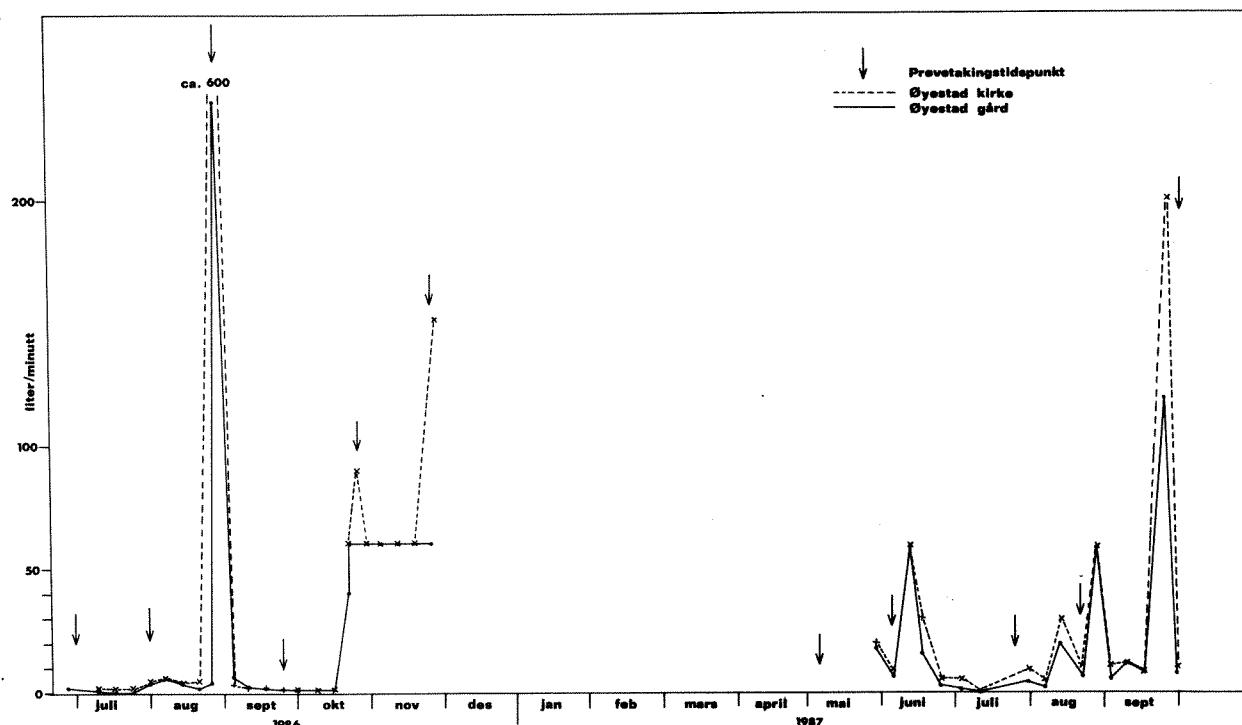
Primærfigur 2. Vannføring (punkt målinger) i avrenning fra barkfyllingene ved Øystad kirke og Øyestad gård i 1986 og 1987.
Enhet: liter/min.

I figur bak i rapporten er vannføringen fra barkfyllingene vist. Tabell 1 viser avrenning for hver feltdag. I tørre perioder kan avrenningen være under 10 liter pr. minutt eller under ca. 0.1 liter pr. sekund, mens den er målt til 600 l/minutt (10 l/s) i flomperioder.
