# Vannforurensninger fra nedlagte gruver

Rapportens tittel: VANNFORURENSNINGER FRA NEDLAGTE GRUVER Del III	Dato:	Trykket:
	24.03.94	NIVA 1994
Forfatter(e): Iversen, Eigil Rune	Faggruppe:	
	Industri	
	Geografisk område:	
	Norge	
	Antall sider:	Opplag:
	36	40

O-92152  
VANNFORURENSNINGER FRA NEDLAGTE GRUVER

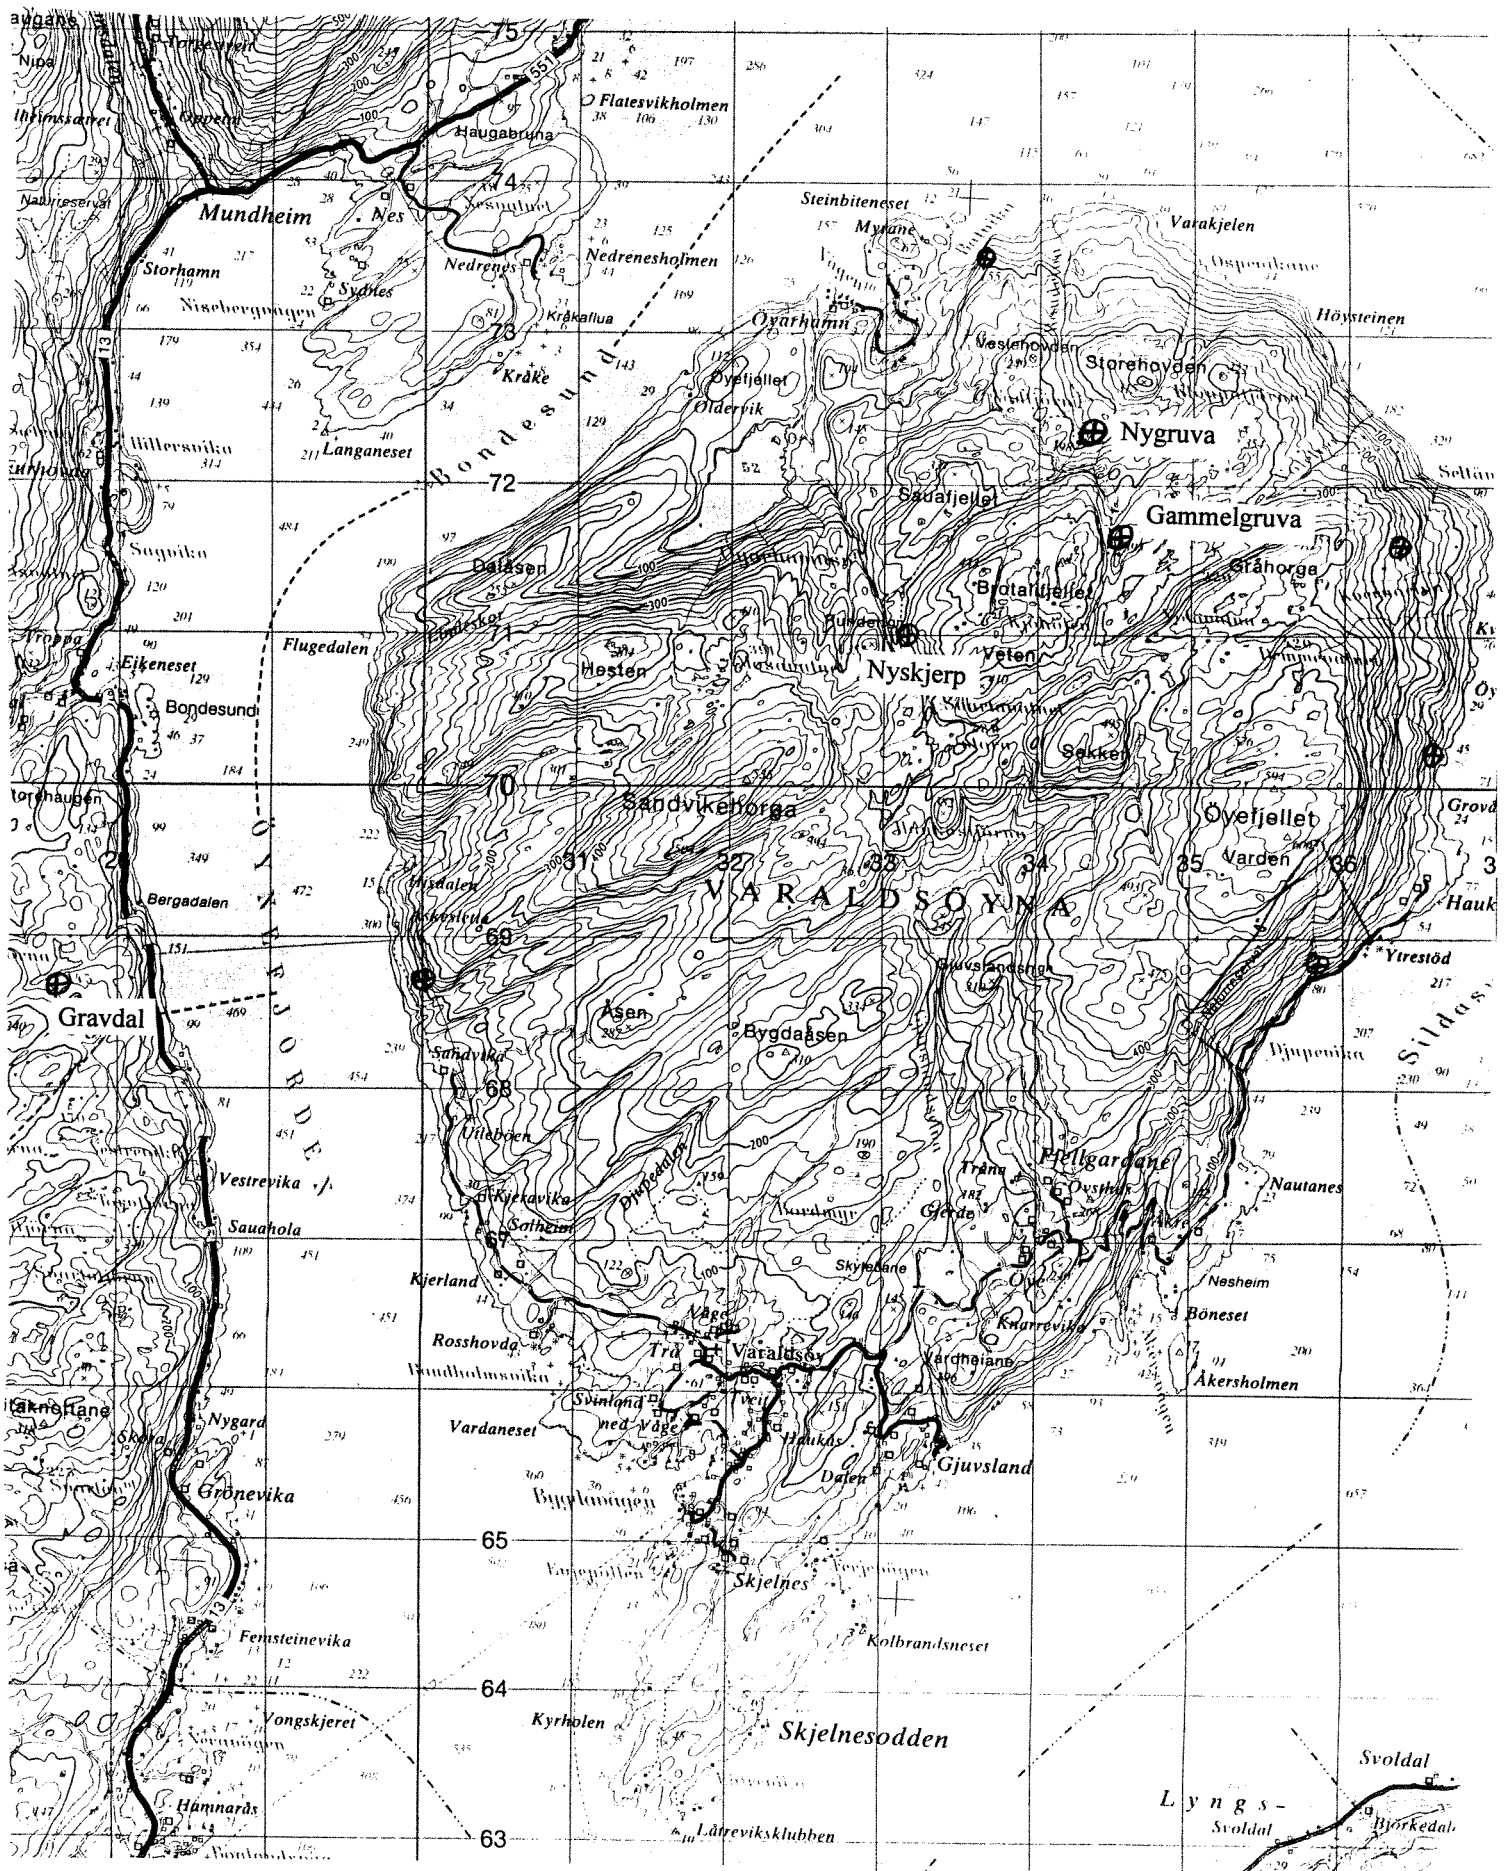
Figur 2. Kart over Varaldsøy med markering av gruveområdene.

På figur 2 som er et utdrag av kartet 1215 II, Varaldsøyna, er de viktigste gruver og skjerp markert. Både ved Gammelgruva og Nygruva finnes en del veltemasser som produserer surt sigevann. Den viktigste gruva sett i forurensningssammenheng er trolig Nygruva fra siste driftsperiode (A/S Sydvaranger). Her er gruvevannet viktigste forurensningskilde. Under en befarings til områdene den 15.10.92 ble det tatt vannprøver ved følgende lokaliteter :

Gravdals eller Bergedals gruve ligger på fastlandet på vestsiden av Varaldsøy i Kvam kommune. Gruva er lokalisert ved Svartatjørna sydsydvest for Bergadalen. Gruva har vært drevet på svovelkis som på Varaldsøy. Kobbergehalten i malmen er også lav som på Varaldsøy. Gruva ble drevet omkring 1870 og omkring 1920. En del avfall er deponert i en tipp ved Svartatjørna som er demmet opp med en dam av tømmer. Avfallsmengdene er beskjedne, men produserer surt drensvann. Avløpet fra Svartatjørna går til et lite vassdrag ned til Gravdal og Hardangerfjorden ved Eikeneset. Under befaringen den 15.10.92 ble det tatt en prøve av overløpet av dammen. Lokaliteten er også prøvetatt og rapportert tidligere (Iversen og Arnesen 1990). Alle analyseresultatene som foreligger er samlet i tabell 12. Gruveområdet er markert på figur 2.

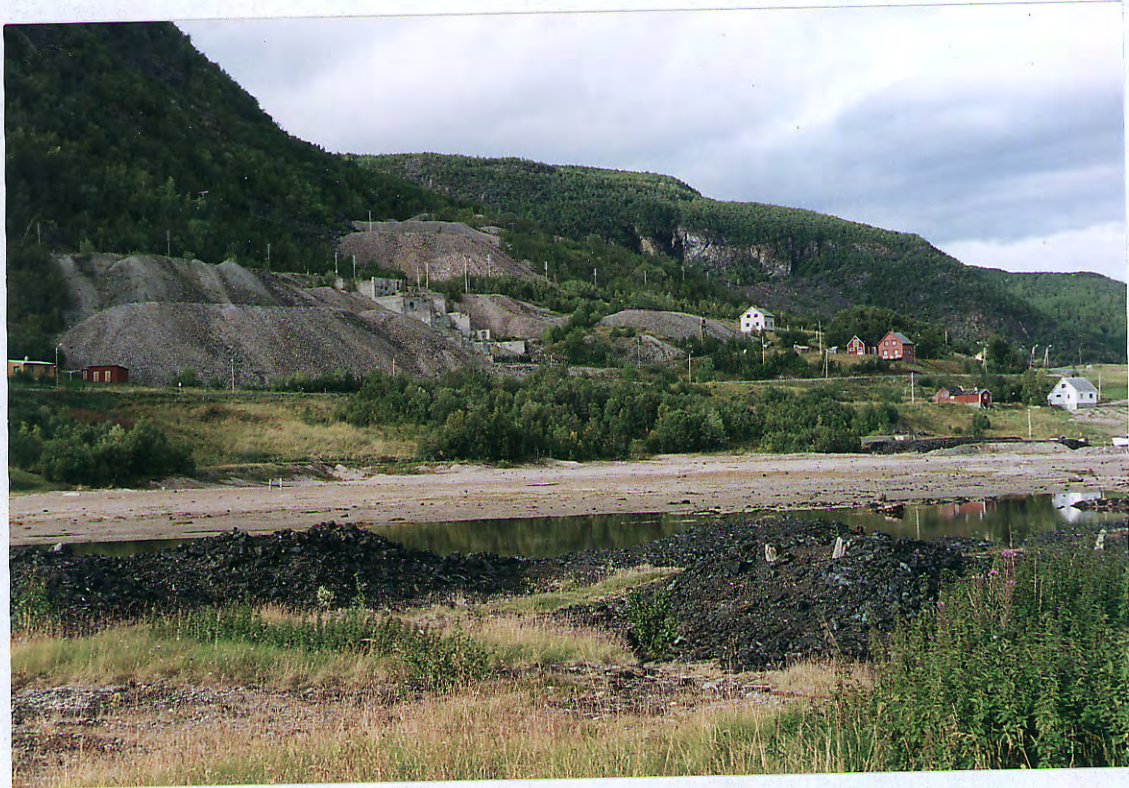
Figur 4. Velter ved Alta Kobberverk i Kåfjord

Figur 4 bak i vedlegget viser et oversiktsbilde av veltene ved Kåfjorden.

Resultatene tyder på av avfallet avgir forholdsvis beskjedne metallmengder.

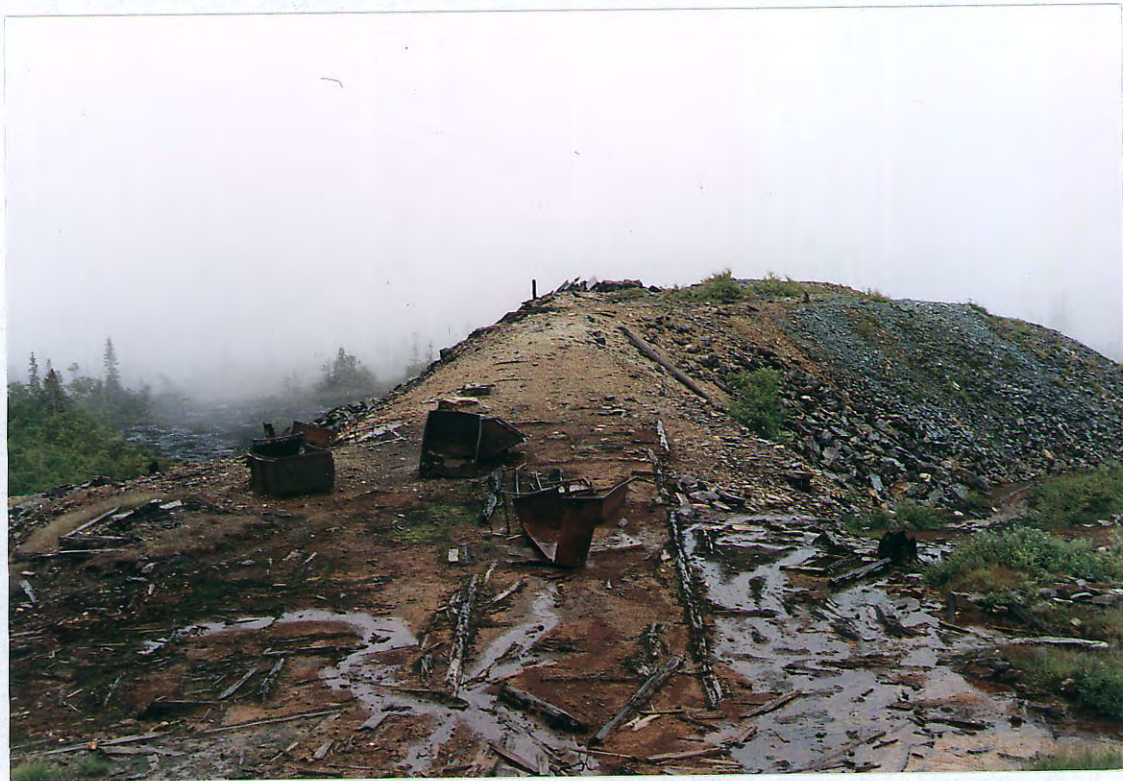
Figur 5. Avfallstipp ved Mannfjellet gruve, Meråker.

Det er vanskelig å vurdere materialtransporten fra området da sivevannet delvis forsvinner i grunnen. Avrenningen har neppe noen konsekvenser for forholdene i Torsbjørka.

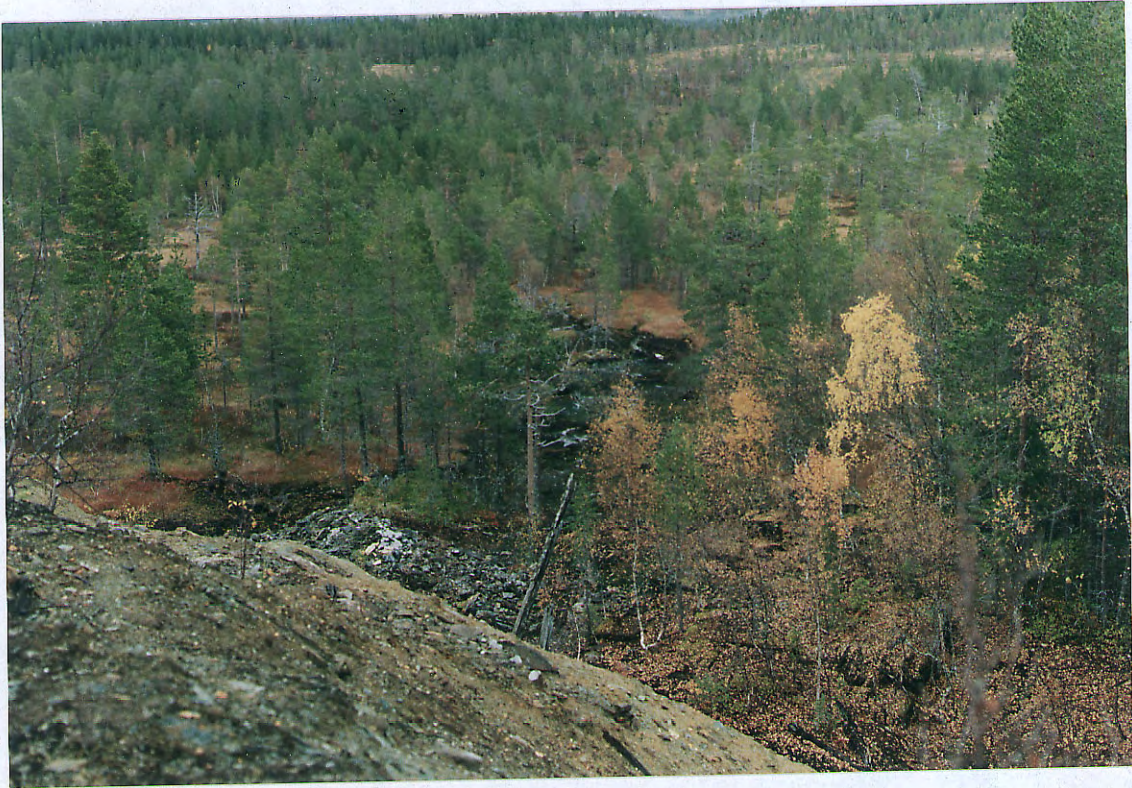
Figur 6. Sig fra tipp ved Fonnfjellet gruver, Meråker.

Resultatene viser at sigevannet fra gruveområdet er meget surt. Kobber- og sinkkonsentrasjonene er relativt lave i forhold til jernkonsentrasjonene noe som viser at malmen består av en forholdsvis ren svovelkis. Nede i Vollbekken kan det påvises høyere sinkkonsentrasjoner enn naturlig. Det er mulig at kobberkonsentrasjonen som er påvist (5,2 µg/l) også er høyere enn normalt selv om den er lav. Avrenningen fra Fonnfjellet gruver har neppe noen konsekvenser for Vollbekken. Da prøvene ble tatt var imidlertid vannføringen stor p.g.a mye nedbør. Materialtransporten fra gruveområdet vurderes likevel som beskjeden og har kun konsekvenser på forholdene langs bekkene ned til Vollbekken. Noe skade på vegetasjonen nedenfor tippene kan observeres.

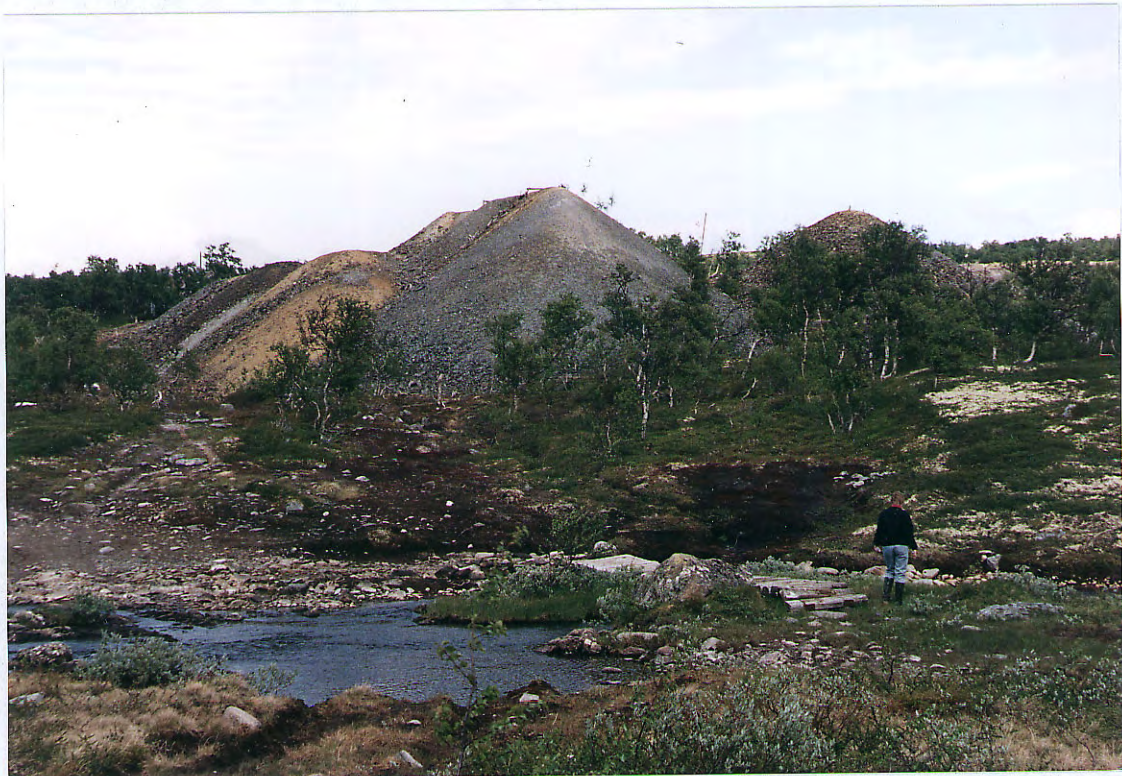
Figur 7. Velter ved Rødalsgruva, Nordgruvefeltet, Røros.

Resultatene viser at det kan registreres forhøyede konsentrasjoner av kobber og sink i Røa nedenfor gruveområdet. Forurensningstilførslene fra gruveområdet vurderes likevel som beskjedne. Eventuelle effekter i Røa har trolig kun lokal betydning.

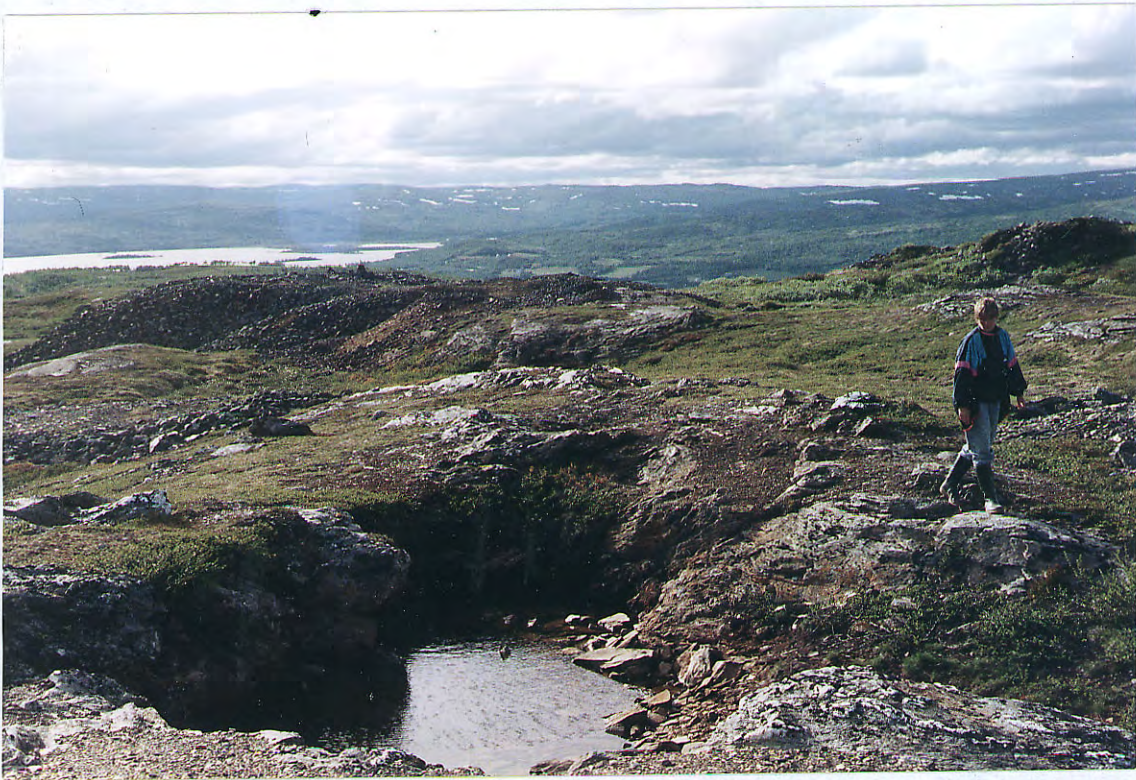
Figur 8. Klasberget gruve, Røros.

Gruveområdet består av flere mindre gruver mellom Tyskvollen og toppen av Klasberget (kartref. 318502) hvor den øverste gruva ligger (se figur 8 bak). Gruveområdet drenerer til Aursunden. Produksjonen har vært beskjedent. En del tippmasser ligger utenfor gruveåpningene. Det ble foretatt en befaringsreise til området den 30.06.92. Det var da intet synlig sigevann fra noen av gruvene. En kan se på vegetasjonen at det av og til kommer forurenset sigevann fra noen av tippmassene. Den øverste gruva som trolig er den eldste, er delvis vannfylt (se figur 8 bak i vedlegget). Det var intet synlig overløp fra bruddet. Vannet i bruddet hadde en pH-verdi på 3,6. Det ble ikke utført ytterligere analyser på vannet.

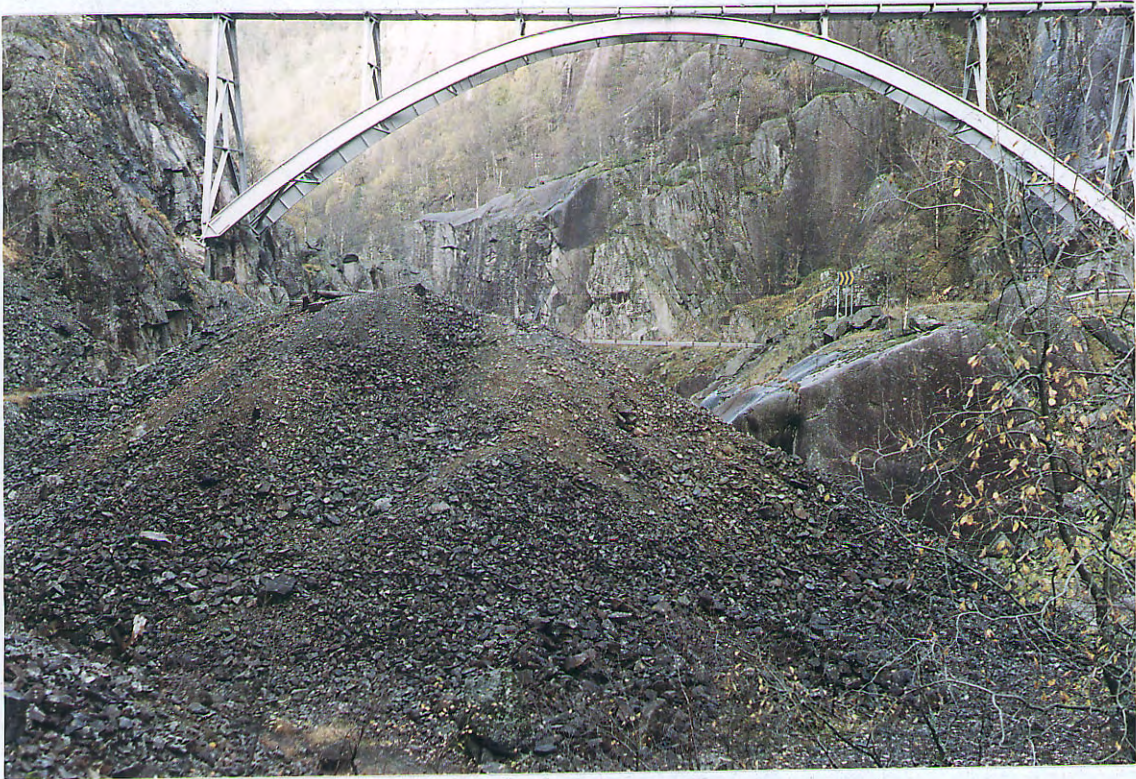
Figur 9. Velte ved Sauda Grubekompani ved Storelva, Sauda.

Resultatene viser at gruvevannet er svakt alkalisk og at sink er viktigste metall i avrenningen. Tilførslene via gruvevannet blir likevel beskjedne da vannføringen er liten. Det er trolig avrenning fra avfallet i gruveområdet som betyr mest for metalltilførslene til Storelva. Prøven som ble tatt av Storelva viser at elva er merkbart påvirket av tilførslene fra gruveområdet ved at sinkkonsentrasjonen er en del høyere enn hva som trolig er naturlig for vassdraget. Tungmetallnivåene generelt er imidlertid lavere enn de nivåer hvor man kan forvente skadelige effekter. Det må bemerkes at vassdraget er regulert og at elva av den grunn hadde liten vannføring på prøvetakingsdagen.

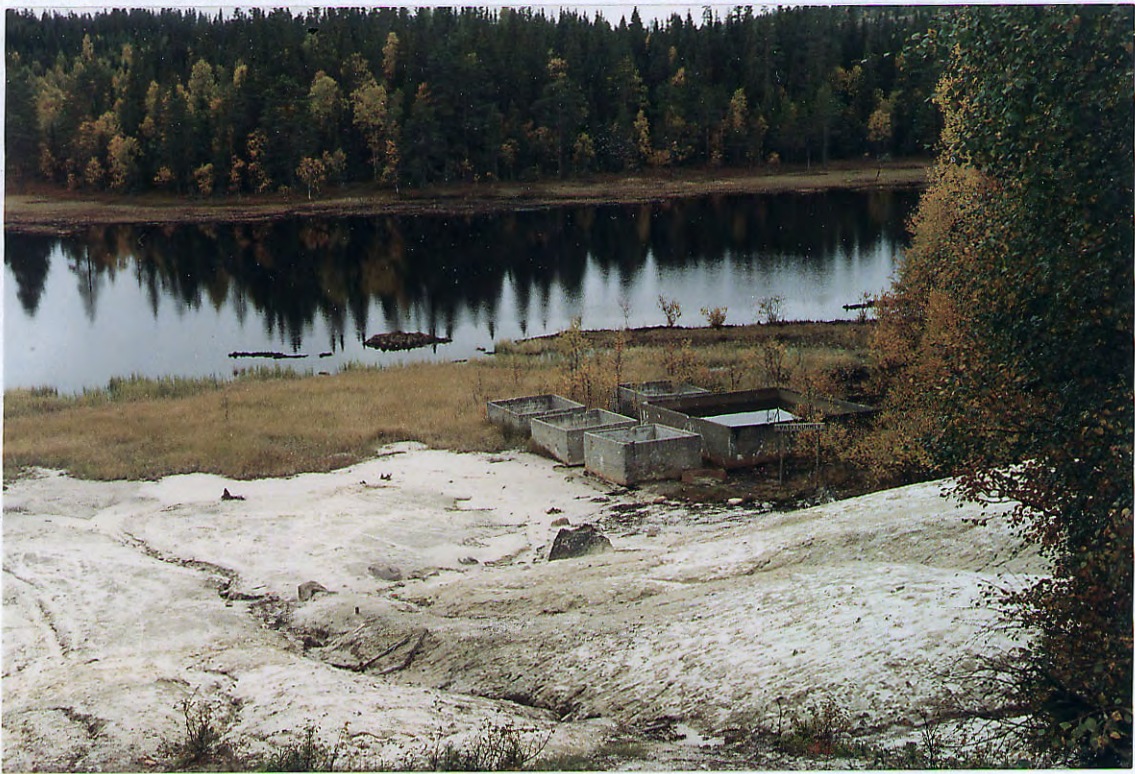
Figur 10. Eidsvoll Gullverk. Avgangsmasser ved Putten.

Resultatene viser at både avrenningen fra gruva og fra den finknuste avgangen har betydelig surhet og inneholder en del kobber. Det må bemerkes at det også ble påvist kvikksølv i vesentlig høyere konsentrasjoner enn det som kan betraktes som normalt bakgrunnsnivå i sigvann fra avgangsmassene. Det bør foretas undersøkelser for en nærmere kartlegging av kilden og av sedimentene i Putten.

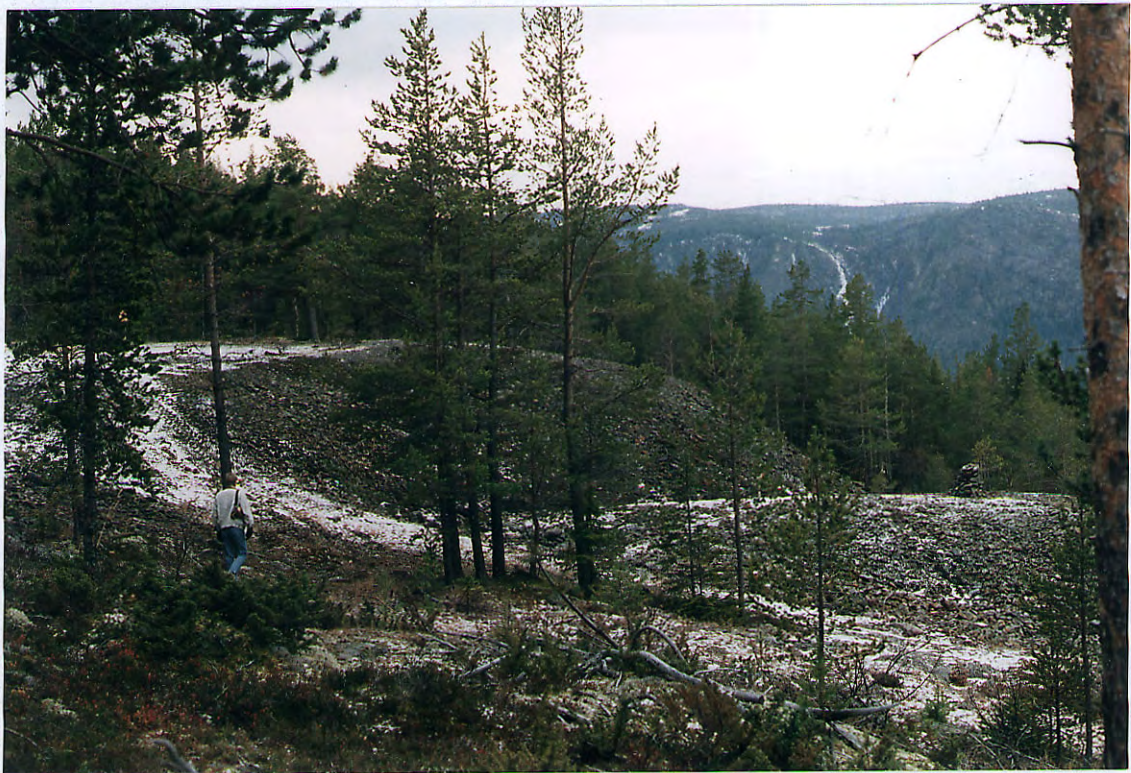
Figur 11. Sel Kobberverk. Velter ved Gruvhaugen, Otta.

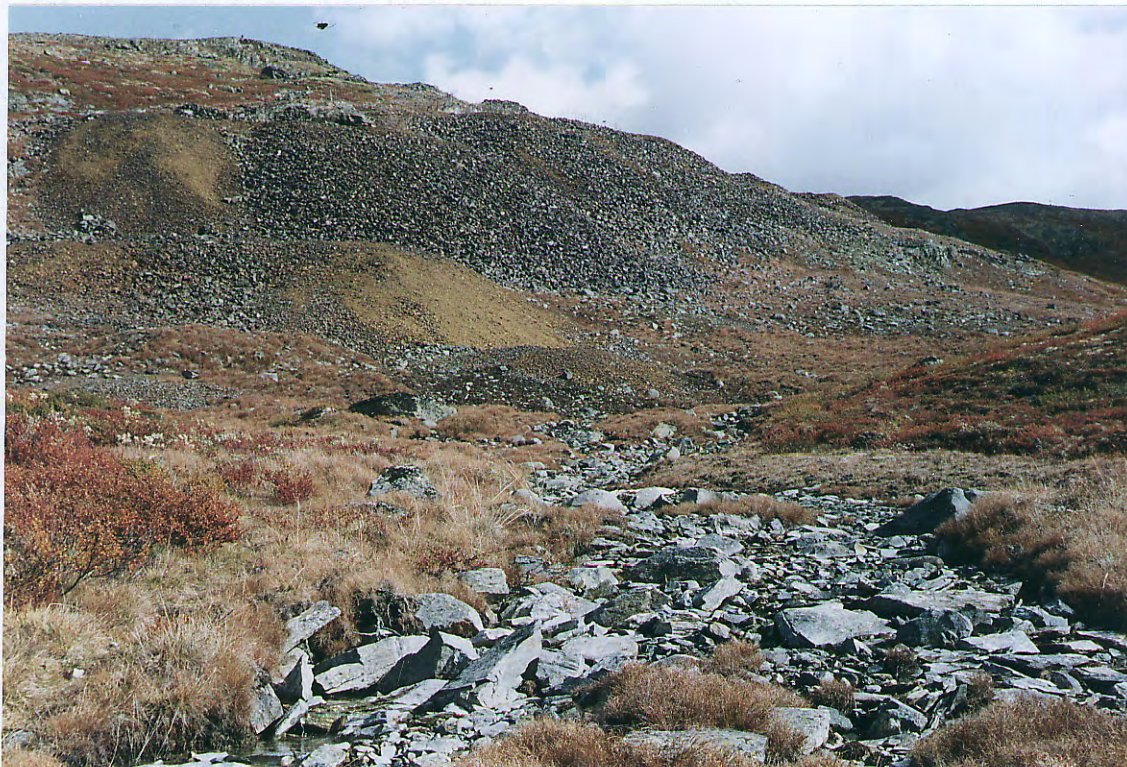
Figur 12. Espedalen nikkelgruver. Velter ved Stangsgruva.

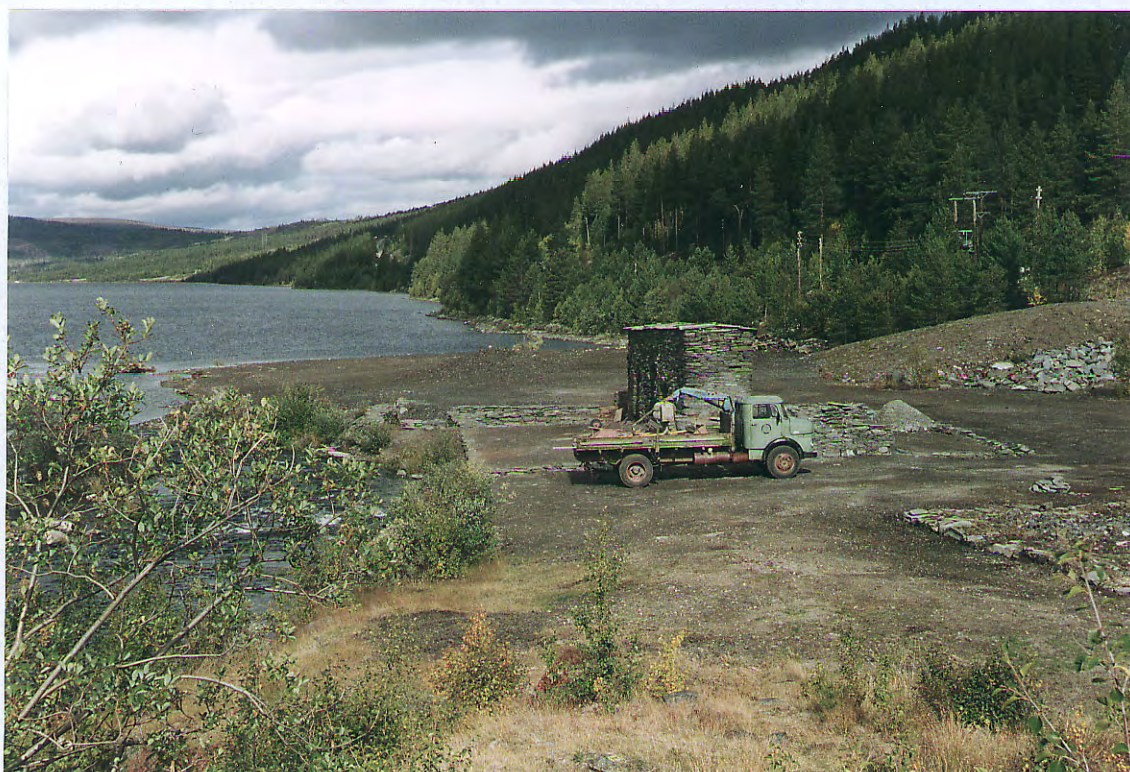
Figur 13. Espedalen nikkelgruver. Smelteverksområdet på Verksodden.
