# Vannforurensning fra nedlagte gruver

ØVRE GAULDAL - TYDAL

Rapportens tittel: VANNFORURENSNINGER FRA NEDLAGTE GRUVER Øvre Gauldal - Tydal	Dato: 5.10.94	Trykket: NIVA 1994
	Faggruppe: Industri	
Forfatter(e): Iversen, Eigil Rune	Geografisk område: Sør-Trøndelag	
	Antall sider: 31	Opplag: 40

Ekstrakt:  
Rapporten gir en vurdering av vannforurensninger fra nedlagte kisgruver i øvre Gauldal-Tydal i Rørosfeltet. Produksjonen ved de undersøkte gruvene har vært forholdsvis liten med tilsvarende små avfallsmengder. Selv om sigevann fra avfall og gruver er betydelig forurenset, er materialtransporten av forvitningsprodukter for beskjeden til å ha noen betydning for vassdragene Gaula og Tya/Nea. Det er sannsynlig at noen av sidevassdragene som mottar drenevann fra gruveområdene, har noe forhøyede konsentrasjoner av kobber og sink i forhold til antatt naturlig bakgrunnsnivå.

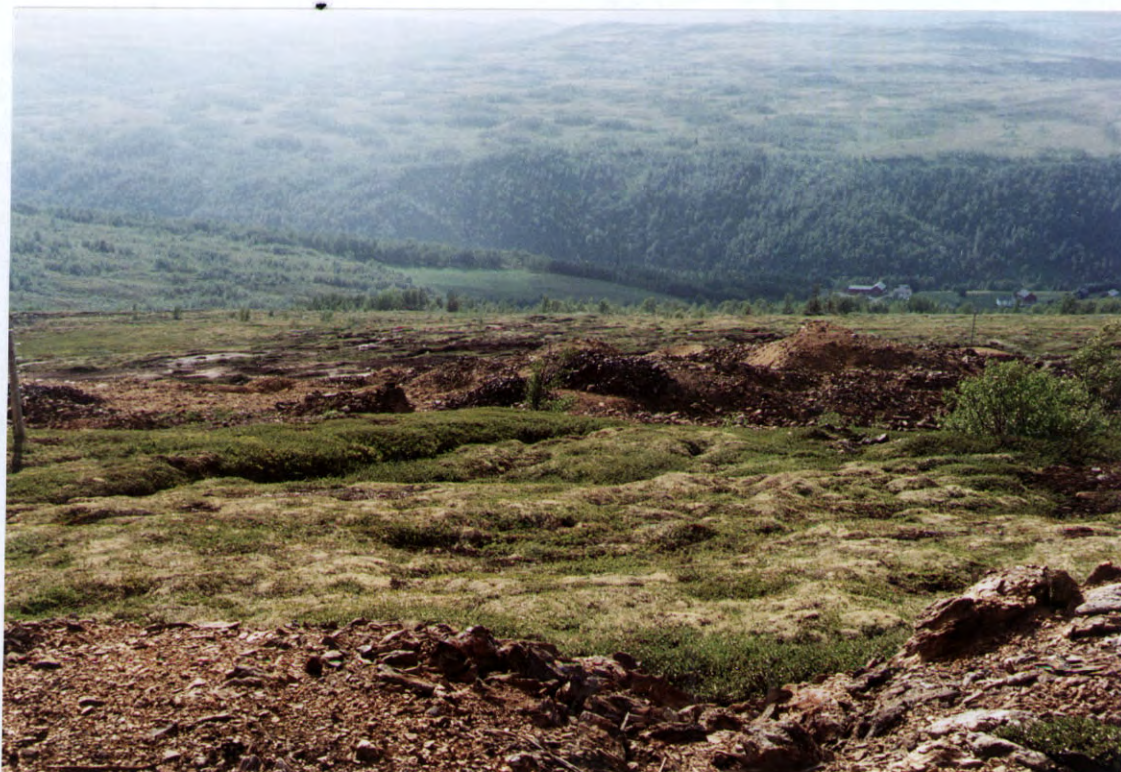
Resultatene viser at dreinsvann fra området er sterkt forurenset. Det er vanskelig å vurdere materialtransporten fra området da mye av avrenningen tas opp i løsmassene under og nedenfor tippområdet. Analyseresultatene for Rognsåa viser imidlertid at elva er tydelig påvirket av tilførselene fra gruveområdet ved at spesielt kobber- og sinkkonsentrasjonene er en del høyere enn naturlig bakgrunnsnivå. Kobberkonsentrasjonen er imidlertid lavere enn det nivå hvor man kan forvente fiskedød. Det kun mulig å si noe om eventuelle biologiske effekter i Rognsåa ved å foreta feltundersøkelser.

Figur 12. Storvoll gruve. Nedre gruveområde.

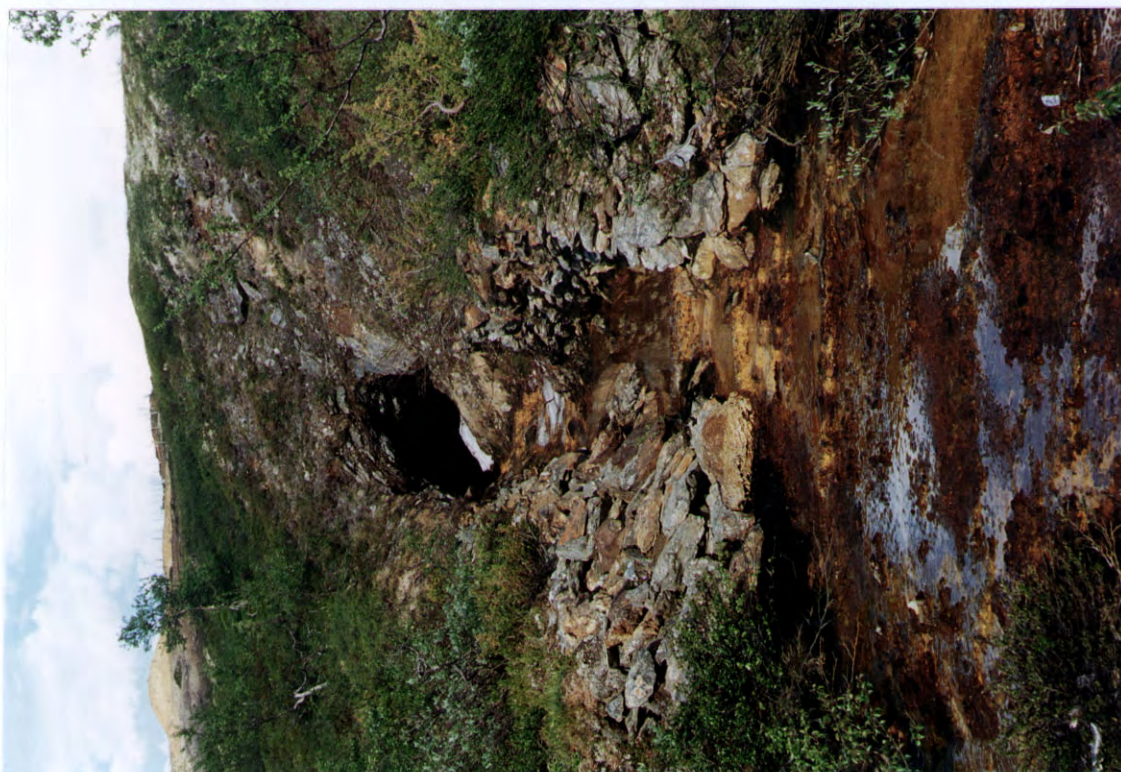
Under befaringen den 12.07.94 ble det tatt prøver av gruvevann ved utløp av nedre stoll (st.1), av sig fra nedre velter (st.2) og av Rognsåa (st.3) ved fylkesveien (kartref. 117647). Resultatene er samlet i tabell 2. Figurene 12 og 13 bakerst i rapporten viser bilder av velteområdet utenfor nedre stoll og utløpet av nedre stoll.

Figur 13. Storvoll gruve. Utløp nedre stoll.

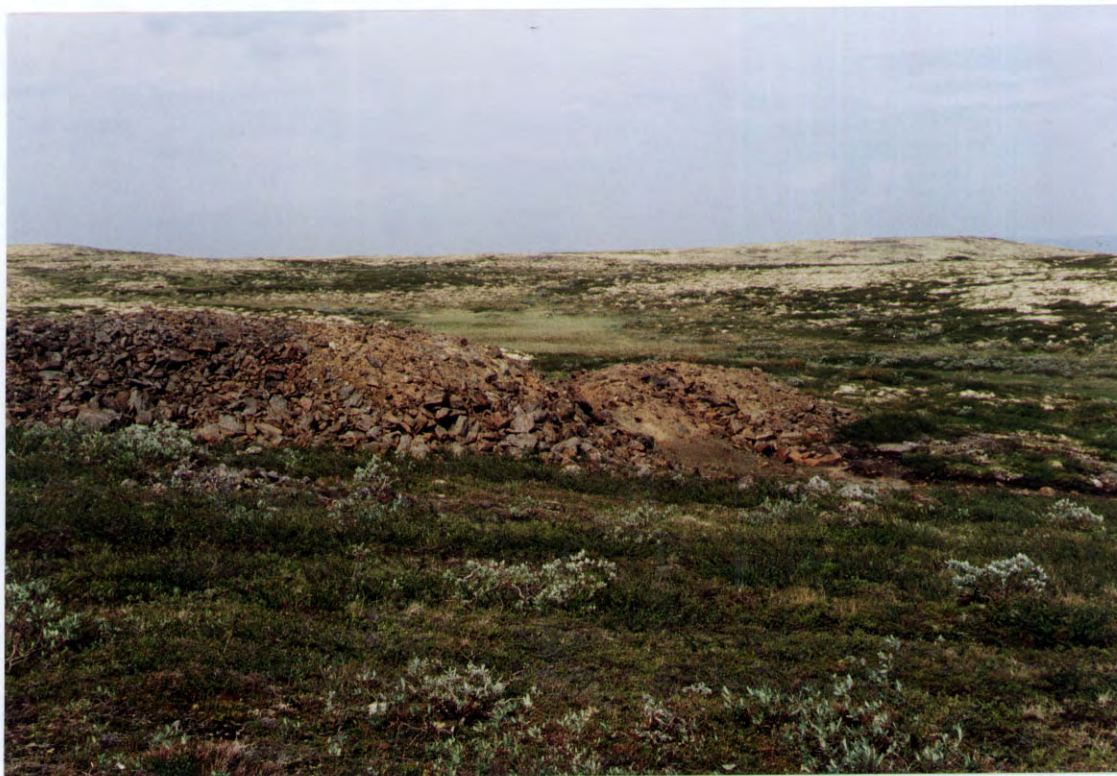
Det er usikkert når gruva først ble åpnet, men den ble drevet av Røros Verk i 1777-79. Driften ble gjenopptatt i 1880-årene. Videre ble gruva drevet siste gang i 1909. Gruva har sannsynligvis bare produsert noen få hundre tonn kis som ble fraktet bort på vinterstid. Gruva er drevet som underjordsgruve. Idag kan bare sees en vannfylt synk som eneste dagåpning. En del avfallsberg med relativt lavt kisinhold er deponert utenfor gruveåpningen. Tippen produserer noe surt drens vann som passerer gjennom et myrområde ned mot bekken som fører til Rugla. Figur 4 viser et riss over Storhøgdgruva (Aasgaard, 1927). Figur 14 bak i rapporten viser velter ved Storhøgdgruva.

Figur 14 Velter ved Storhøgd gruve.

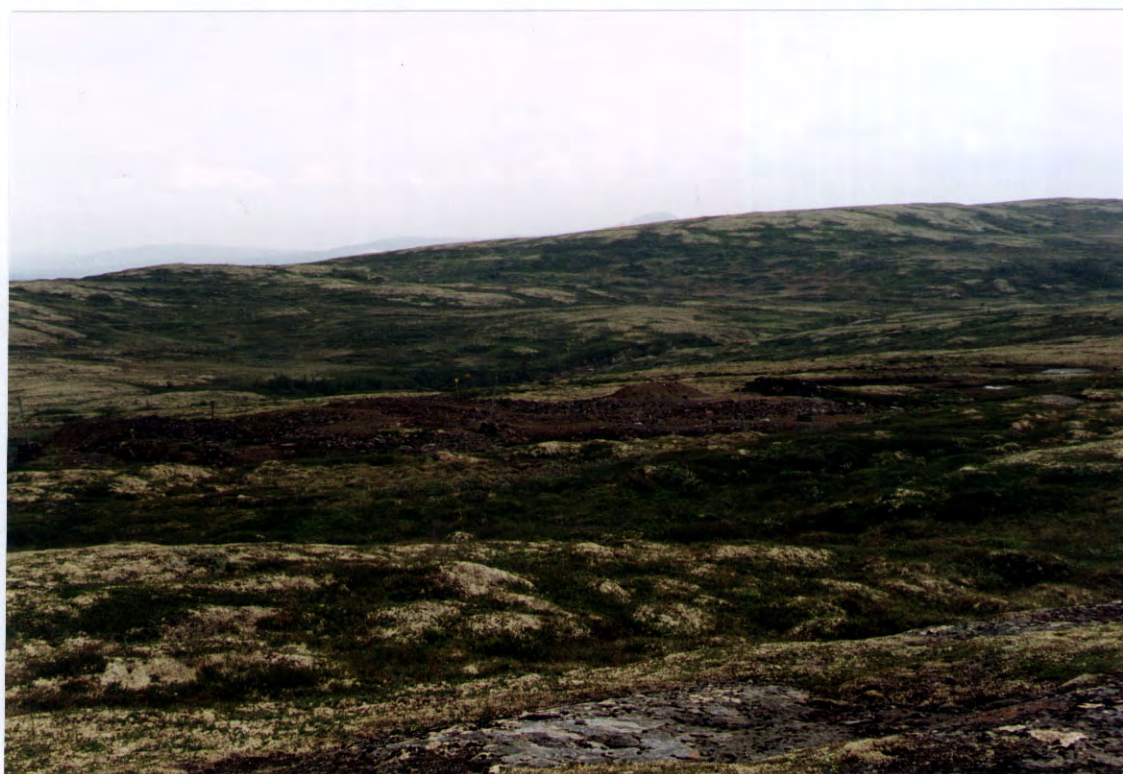
Avfallsmengdene ved Rogngruva er betydelig større enn ved vestre Rogngruve. Rogngruva ble mutet av Røros verk i 1776, men ble trolig bare drevet i kort tid. Røros verk drev gruva igjen i perioden 1855-70 og leverte malm til Holtålen hytte. I siste driftsperiode i 1906-08 ble gruva drevet av samme selskap som drev Killingdal gruve. Figur 15 bak i rapporten viser veltene ved Rogngruva.

Figur 15. Velter ved Rogn gruve.

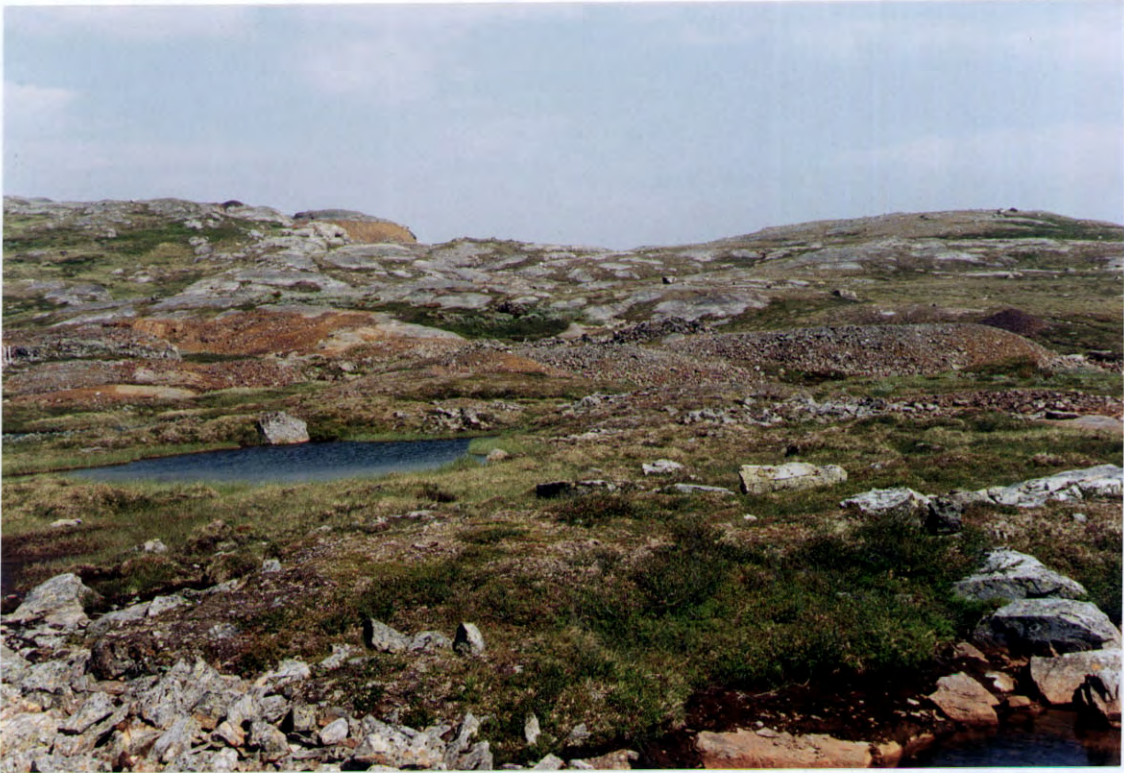
Figur 6 viser en skisse av Grønskar gruvefelt. Flogruva ligger nede ved Fremre Grøna (kalt Grønskarbekken på figuren). Kjørergruva ligger ovenfor Flogruva og Grønskargruvene ligger øverst under Skarhøgda. Hele området bortsett fra noen skjerp øverst i feltet drenerer til Fremre Grøna. Disse skjerpene drenerer til Grøna, men avrenningen herfra er uten betydning. Under befaringen den 13.07.94 var det ingen synlige sig fra tippene. Det ble kun tatt en prøve av Fremre Grøna nedstrøms tippene ved Flogruva som ligger helt nede ved elva. Analyseresultatene er samlet i tabell 7. Figur 16 bak i rapporten viser en del av Grønskar gruvefelt.

Figur 16. Grønskargruvene i Tydal.

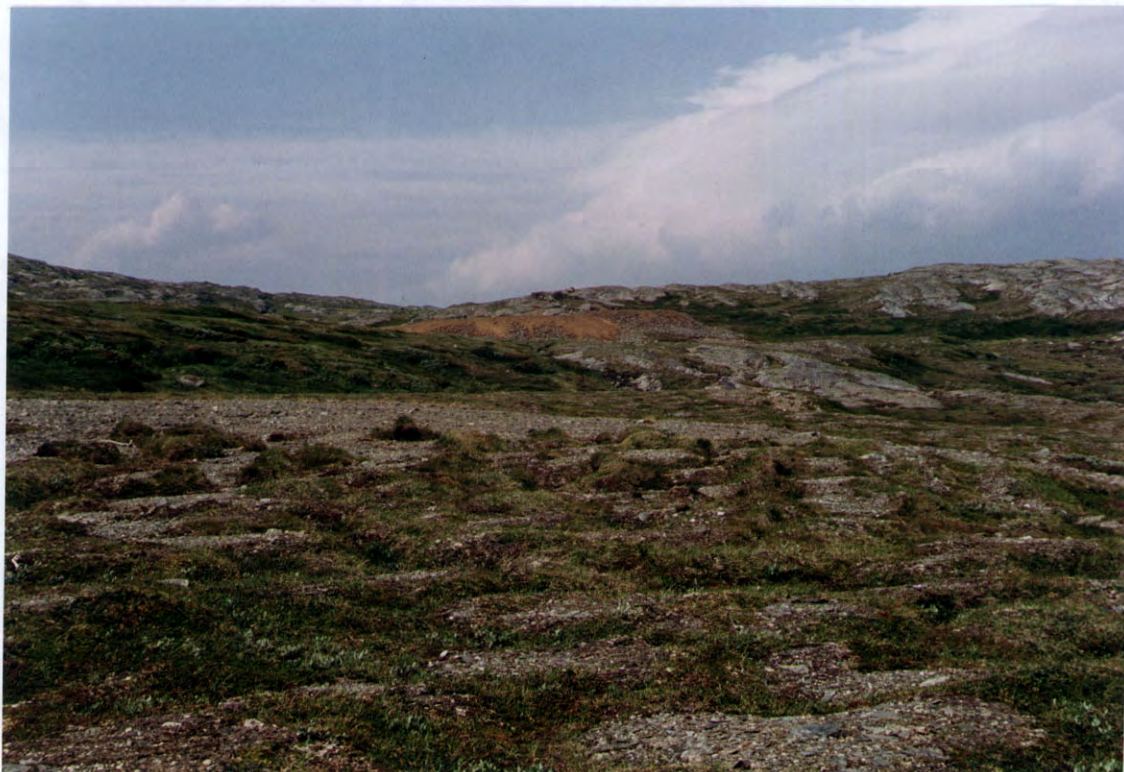
Under befaringen ble det tatt en prøve av Allergotbekken rett under tippet. Bekken samler opp all avrenning fra tippet på dette punkt. Allergotbekken fører til Grønsjøen og videre til Tya. Analyseresultatene er samlet i tabell 8. Figur 17 bak i rapporten viser velter ved Allergot gruve.

Resultatene viser at bekken er tydelig påvirket av tilførsler fra gruveområdet ved forhøyede konsentrasjoner av kobber. Kobberkonsentrasjonene vil sannsynligvis variere en del avhengig av årstid og nedbørforhold. Materialtransporten vurderes som for beskjeden til å ha noen betydning for Grønsjøen.

Figur 17. Velter ved Allergot gruve.

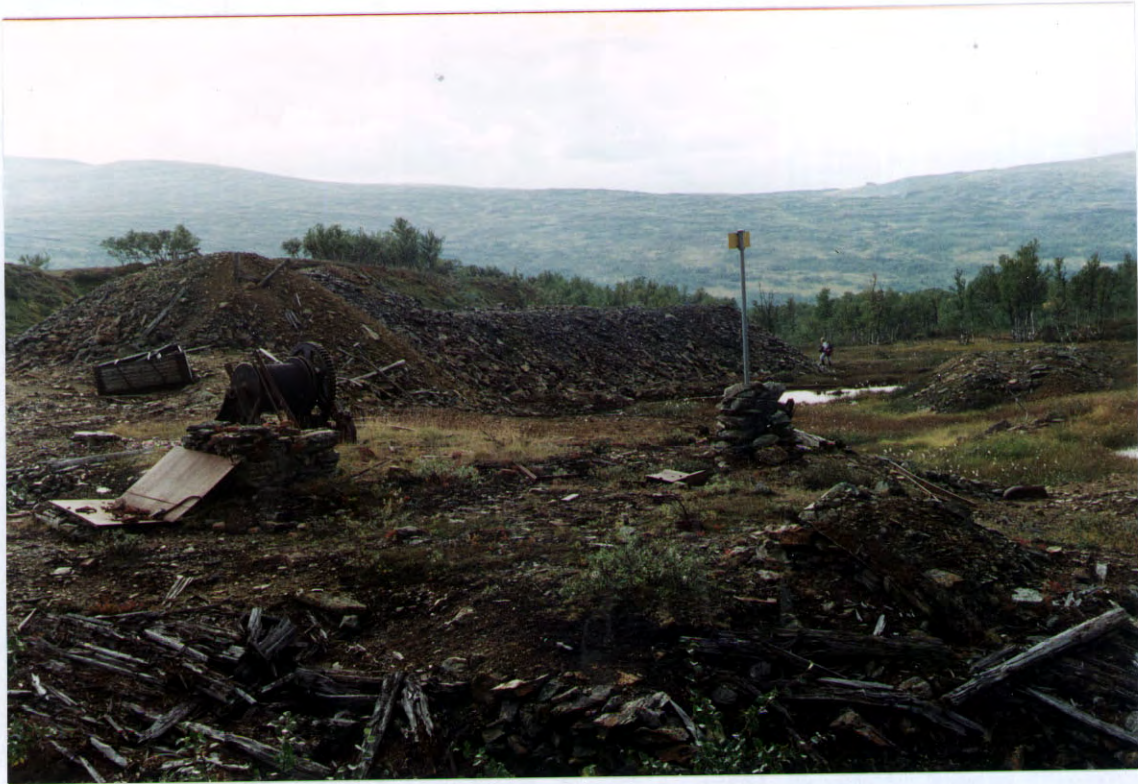
Resultatene viser at bekken nedenfor gruveområdet er tydelig påvirket av avrenning fra avfallsmassene. Resultatene tyder imidlertid på av avfallstippen, som er største forurensningskilde i området, inneholder relativt beskjedne mengder kismineraler. Normalt ville en tipp av denne størrelse ha forårsaket en betydelig surere vannkvalitet og med et betydelig høyere tungmetallinnhold dersom innholdet av kismineraler i tippen var betydelig. Vannføringen i bekken på prøvetakingsstedet ble anslått til ca. 5 l/s. Med en slik verdi som årsmiddel blir materialtransporten av f.eks. kobber i bekken ca. 20 kg/år. Den totale transport fra området er sannsynligvis noe større da sigevann fra avfallet også delvis spres gjennom grunnen. Resultatene viser imidlertid at avrenning fra gruveavfallet ikke er noe stort forurensningsproblem. I Store Menna kan det sannsynligvis spores noe forhøyede verdier av kobber og sink i forhold til hva som er naturlig bakgrunnsnivå, men de verdier som er påvist, må likevel karakteriseres som svært lave og har neppe noen praktiske miljømessige konsekvenser.

Figur 18. Velter ved Svensk Menna gruve.

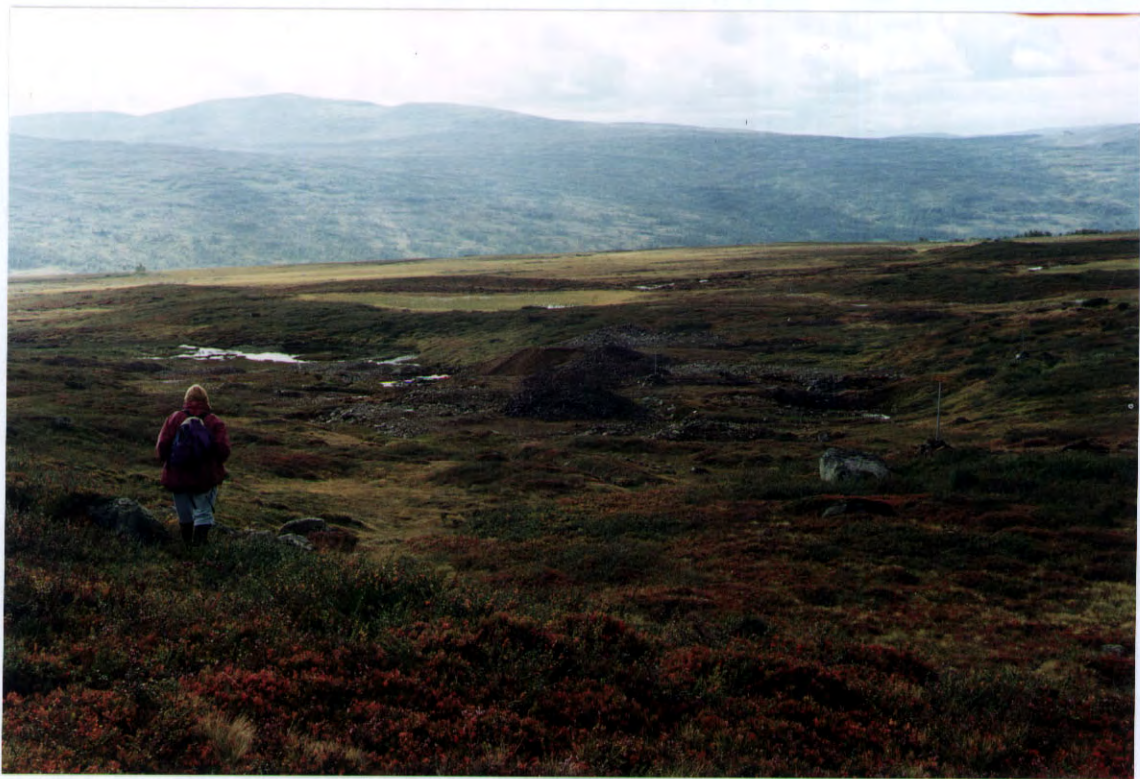
Tungmetallkonsentrasjonene i bekken er en del høyere enn i bekken fra Svensk Menna gruve. Resultatene tyder også på at innholdet av sink og andre spormetaller som kadmium og bly er høyere i avfallet ved Røros-Menna gruve enn ved Svensk Menna. Vannføringen i bekken ble anslått til ca. 1 l/s på prøvetakingstidspunktet. Med en slik vannføring som årsmiddel blir materialtransporten av kobber og sink henholdsvis 43 kg og 260 kg i året.

Figur 19. Velter ved Røros-Menna gruve.

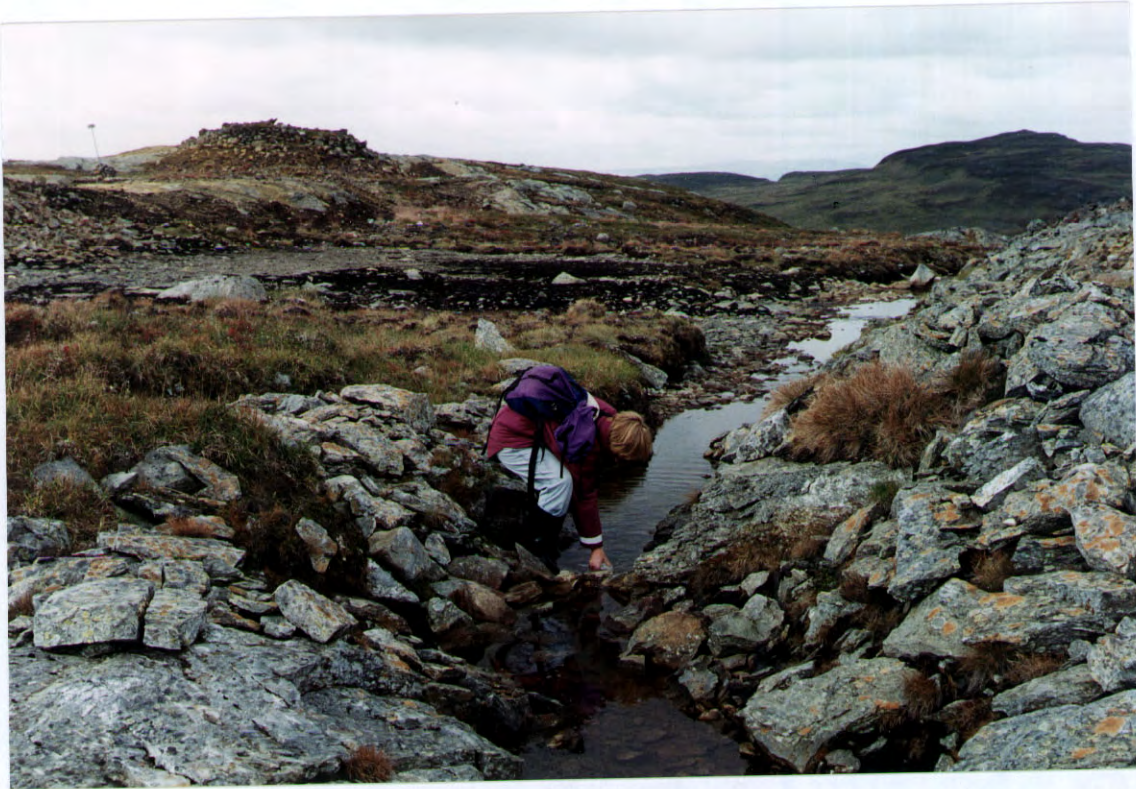
Resultatene viser at vannkvaliteten i bekken fra gruveområdet er tydelig påvirket av tungmetallavrenningen fra gruveområdet. Konsentrasjonene karakteriseres likevel som moderate noe som er en følge av at avfallsmengdene i området også er beskjedne. Figur 20 og 21 bak i rapporten viser fotografier fra gruveområdet. Dersom man anslår en vannføring på 1 l/s i bekken som årsmiddel blir den årlige materialtransport av kobber fra området ca. 12 kg. Resultatene for Lille Menna viser at elva har en kobberkonsentrasjon som trolig er av størrelsesorden 10 ganger høyere enn antatt naturlig bakgrunnsnivå. Konsentrasjonen antas likevel å være lavere enn det nivå hvor man kan forvente skadelige effekter på f.eks fiskebestanden.

Figur 20. Bekk fra tjern ved Guldals gruve. Hovedgruva til venstre.

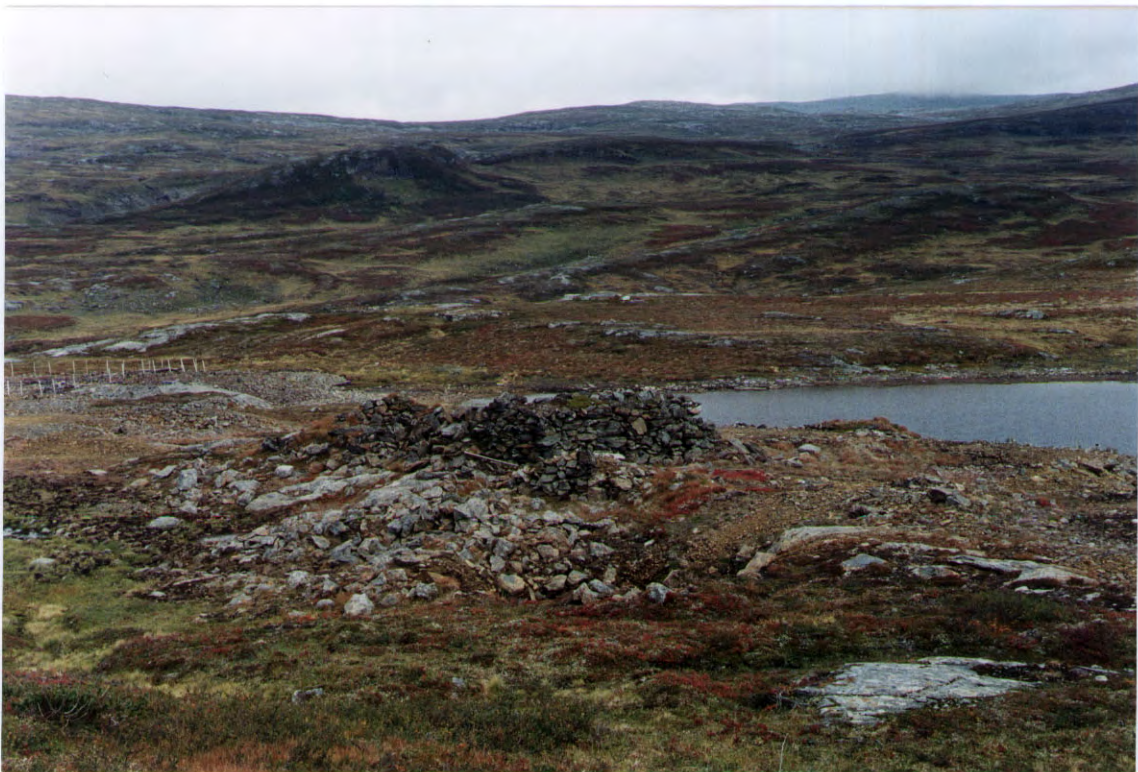
Figur 21. Gammelgruva ved Guldals gruve.
