# RAPPORT LNR 3868-98

## Tveitotjøenna badeplass - kvalitetsheving og stell av anlegget

Tittel Tveitotjønnabadeblass - kvalitetsheving og stell av anlegget.	Løpenr. (for bestilling) 3868-98	Dato 25. april 1998
	Prosjektnr. Undernr. 90100	Sider Pris 17
Forfatter(e) Olav Skulberg	Fagområde Hydrobiologi	Distribusjon Tinn kommune
	Geografisk område Telemark	Trykket NIVA

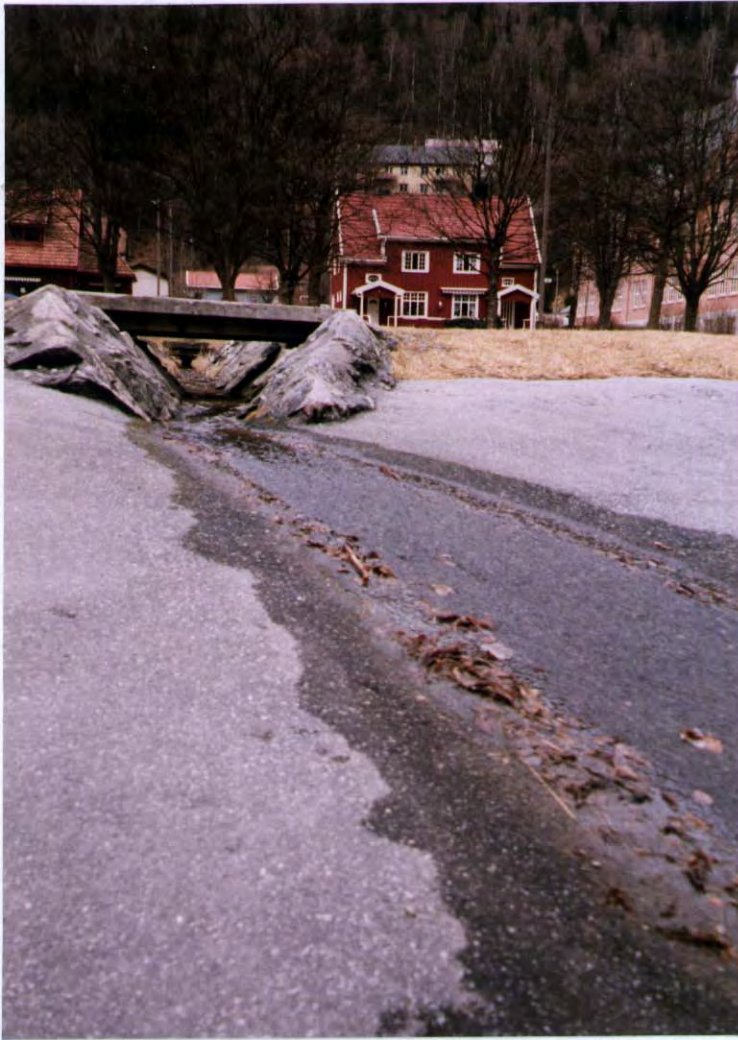
A

- A. Tilløpsbekk fra nord.  
Partikulær forurensning føres til Tveitotjønna.
- B. Anordning for uttapping.  
Bassenget kan bare delvis tømmes gjennom innretningen.
- C. Randsone mellom parkareal og bassenget.  
Overflatevann fra nærområdet kan drenere til bassenget.
- D. Slamavsetninger på bassengbunnen.  
Råtnende materiale som lager utvikling av uønskede organismer i bassenget.

- Tilløpsbekken kan ledes utenom bassenget, og overflateavrenning til bassenget fra parkområdet bør best mulig forhindres.
- Mulighet for kvalitetsstyrt (kontrollert) utskiftning av bassengvannet bør avklares.
- Bruk av eventuelle tilsetningsstoffer av begroingshindrende midler bør vurderes.
- Renseinnretninger for hygienisering og partikkelfjerning bør overveies.

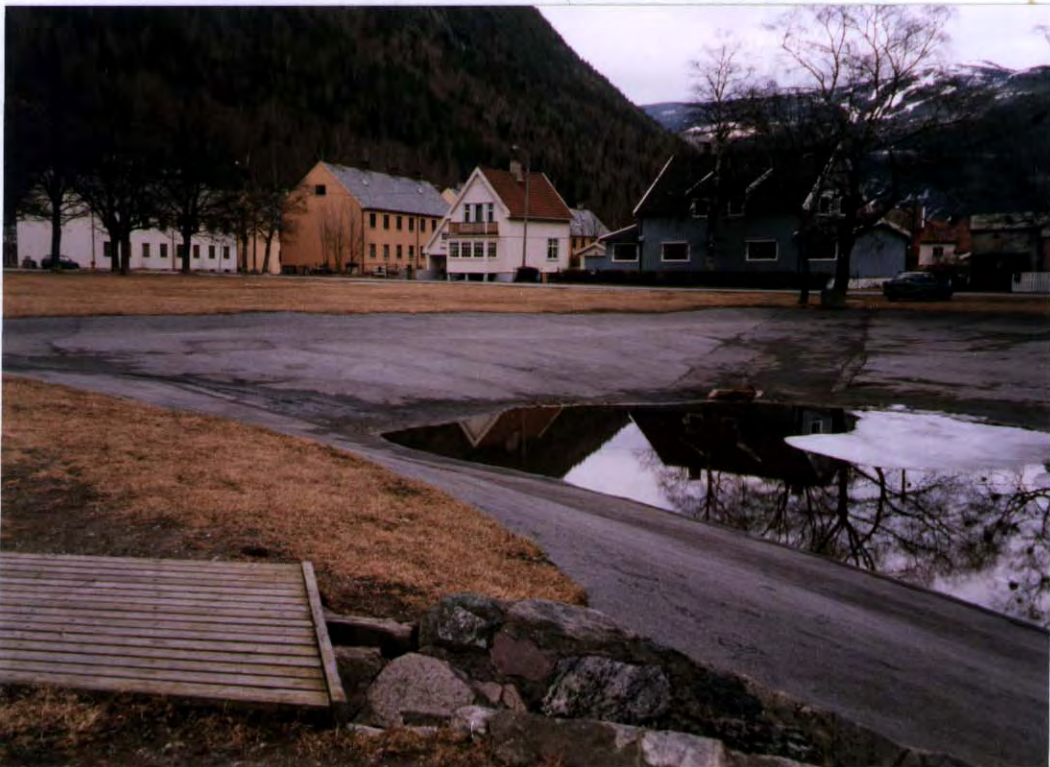
B

En tilførselsbekk fra nord bidrar med naturlig vanntilrenning til Tveitotjønna. Det er et overløp på bassengets sydside med avrenning til Måna. Bassenget kan delvis tømmes gjennom en tappeanordning med utløp til kloakksystemet. (VEDLEGG, fotografier.)

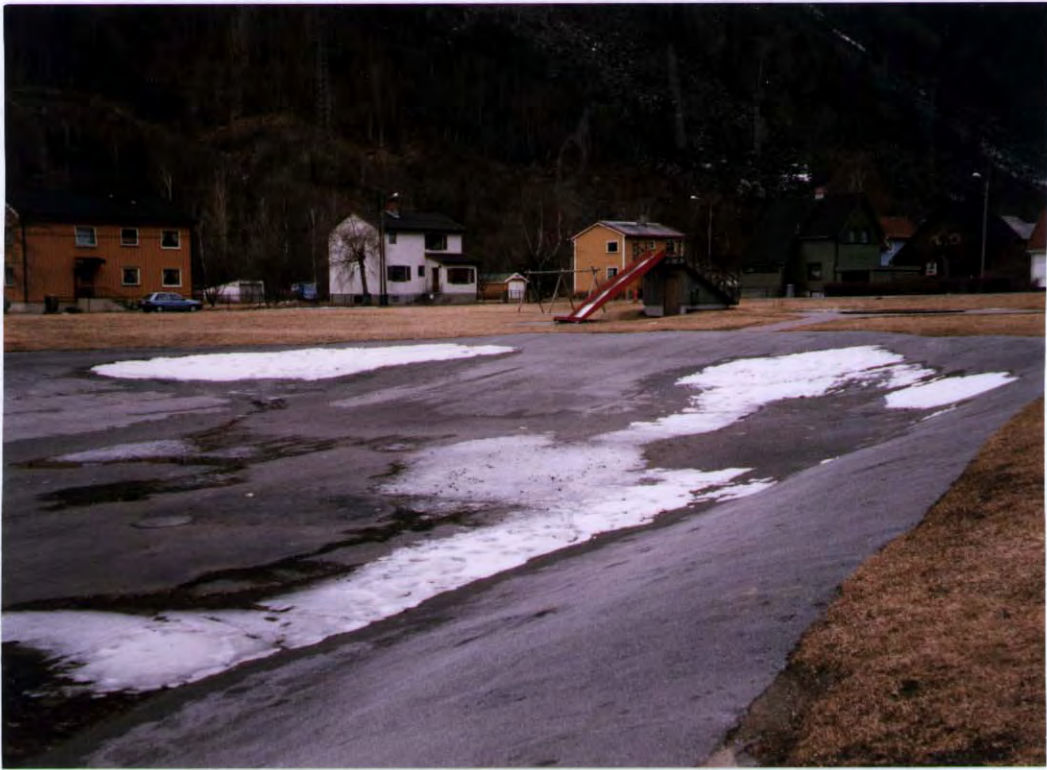
C

De kjemiske analysene (VEDLEGG, tabell 3) viste at det er en næringsfattig vanntype som preger avrenningsvannet fra nedbørfeltet til Tveitotjønna. Imidlertid vil det kunne bli en belastning med partikkelforurensning under bestemte meteorologiske betingelser med flomvannføring. Gjødselelementer, bl.a. fosfor- og nitrogenforbindelser fra nærområdet, vil kunne tilføres Tveitotjønna gjennom overflateavrenning og annen diffus forurensning.

- Bruk av kunstgjødsel begrenses til et minimum i nærområdet av bassenget i Tveitoparken. Gjødslingen bør foretas slik at påvirkning via tilsigsvann blir minimalisert.
