RAPPORT LNR 3903-98

**T**esting av  
*Forenklet prosedyre for  
klassifisering av forurensede  
områder i Aust-Agder*

Samlerapport for seks utvalgte lokaliteter  
i kommunene Arendal, Grimstad og Tvedestrand

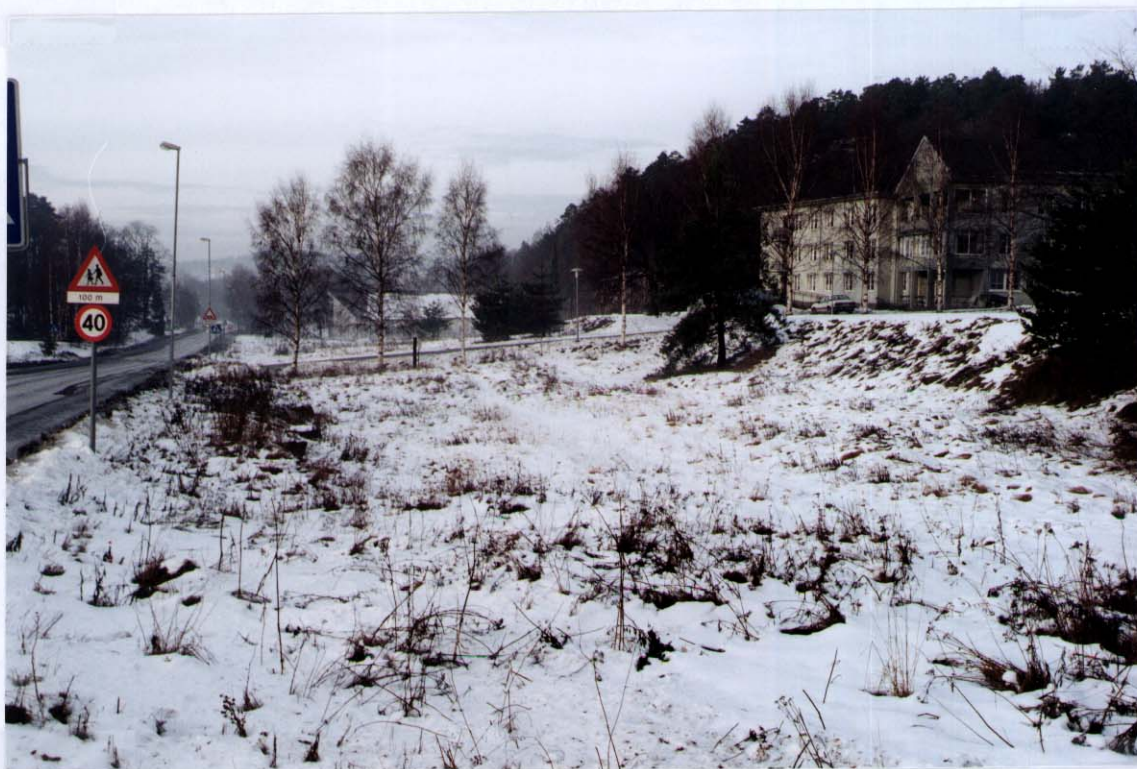
**Figur 3.** Elim fyllplass på Hisøy, Arendal kommune. Fyllingen i skråningen mot høyre. Avrenningen mot Hølen (Nidelva) i bakgrunnen

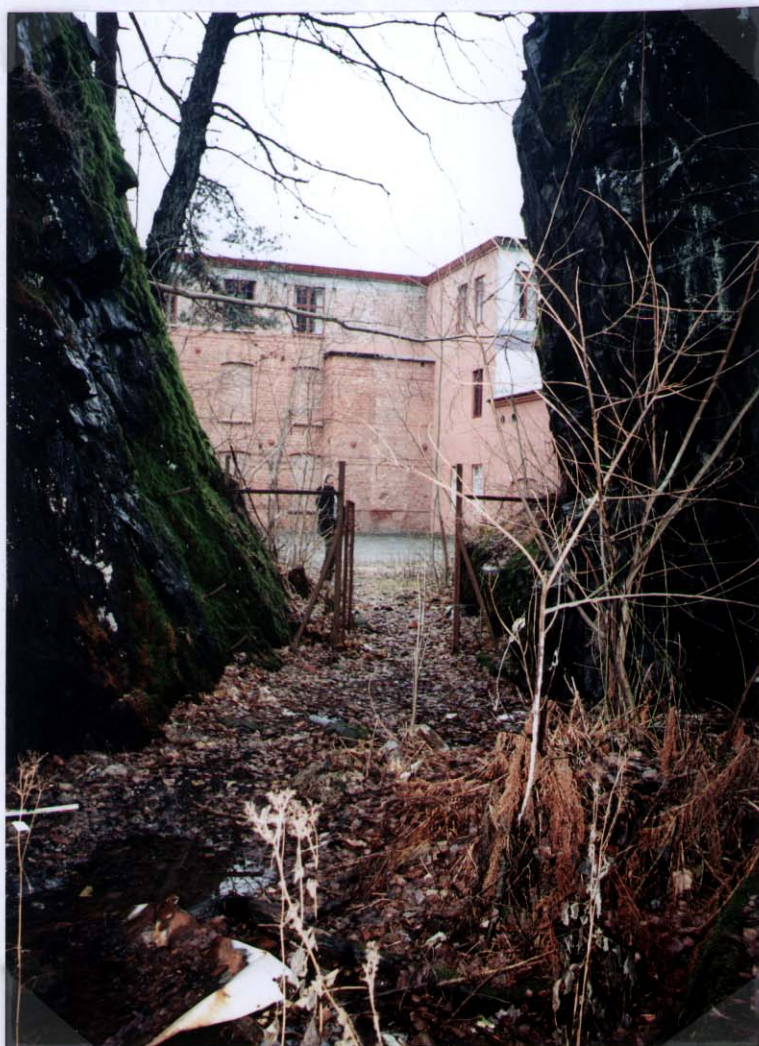
**Figur 6.** Langsæ gruver, Arendal kommune. Nedre adkomst sett fra gruva.

Det åpne vannfylte parti ligger inn til venstre (vest) for nedre adkomst (figur 7). Inn mot høyre finnes først et sumpig område med mye metallavfall (figur 6). Rødfarget bunnslam tyder på at det her skjer en utfelling av løst jern i sigevannet. Bunnen av gruva er videre fylt med avfallsmasser i stigende nivå mot øst, gjennom et overhengende bergfeste opp til øvre nivå.

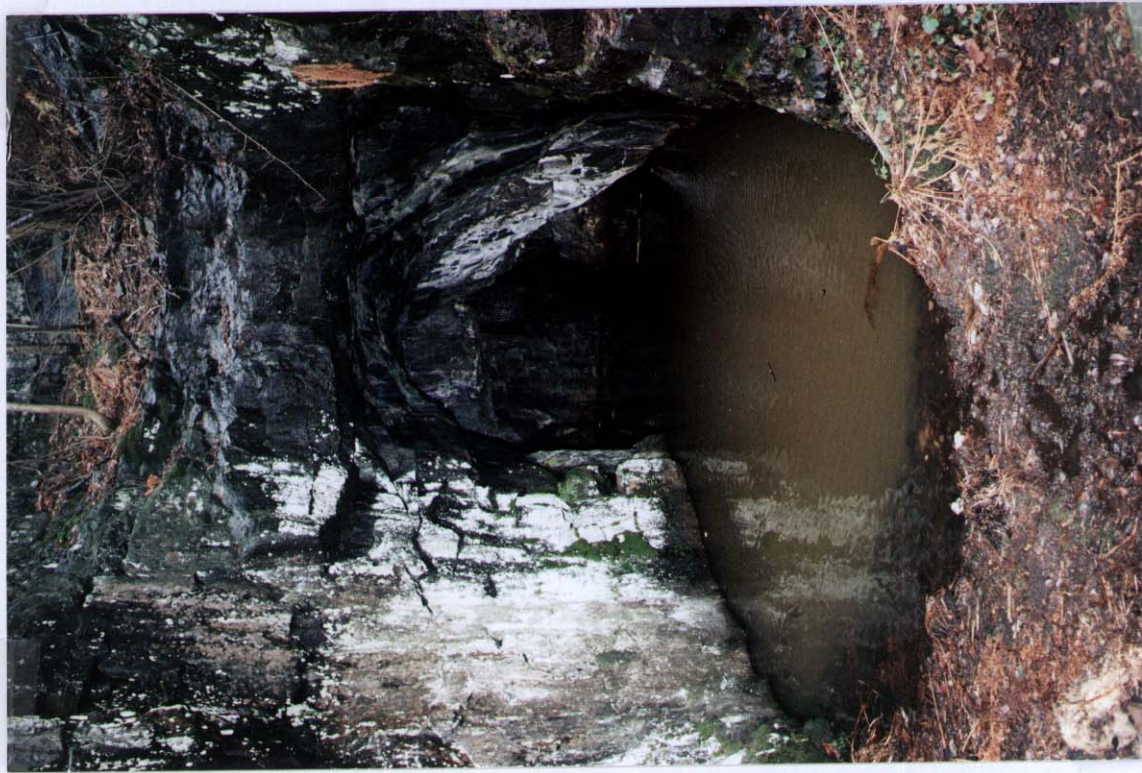
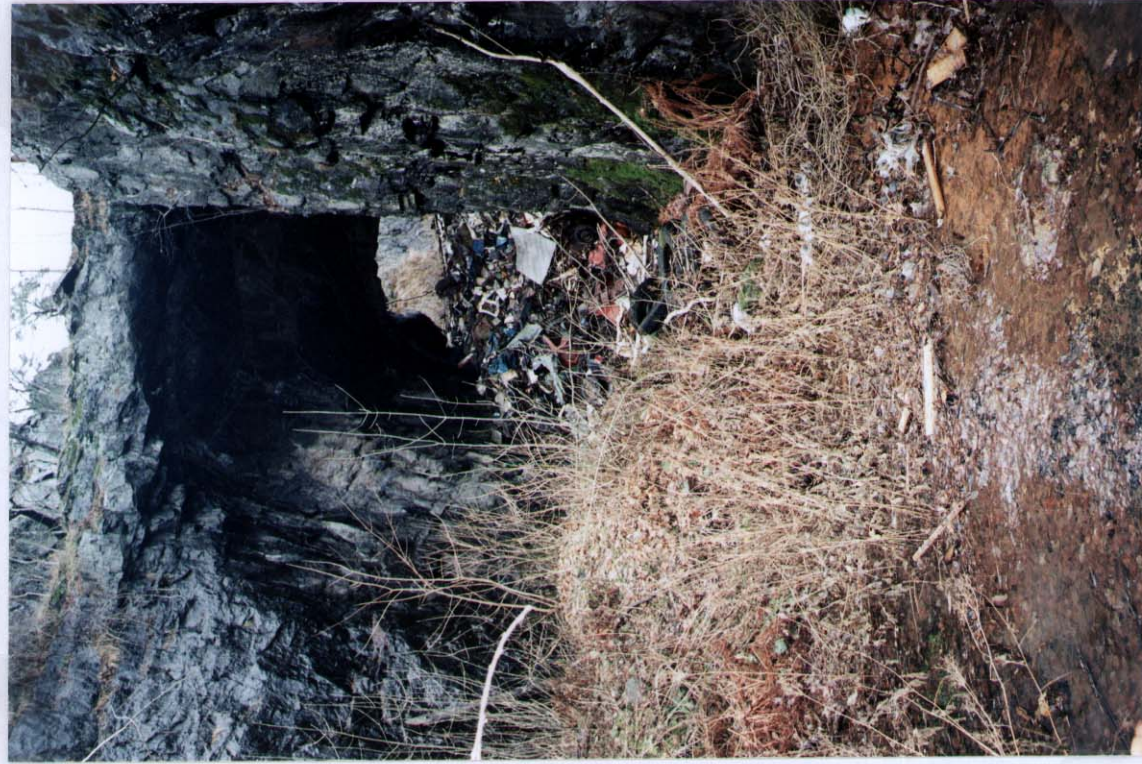
**Figur 7.** Langsæ gruver, Arendal kommune, fotografert fra nedre adkomst. Høyre bilde, mot øst (sentralt område). Venstre bilde, mot vest (stoll)

Nivåforskjell kan være 4 -5 m (figur 7). Her flater bunnen ut og bredden øker samtidig. Sentrale deler av dette nivå er fylt opp med jordholdige masser, angivelig oppsop fra vegvedlikehold (jfr. kommunens rapport).

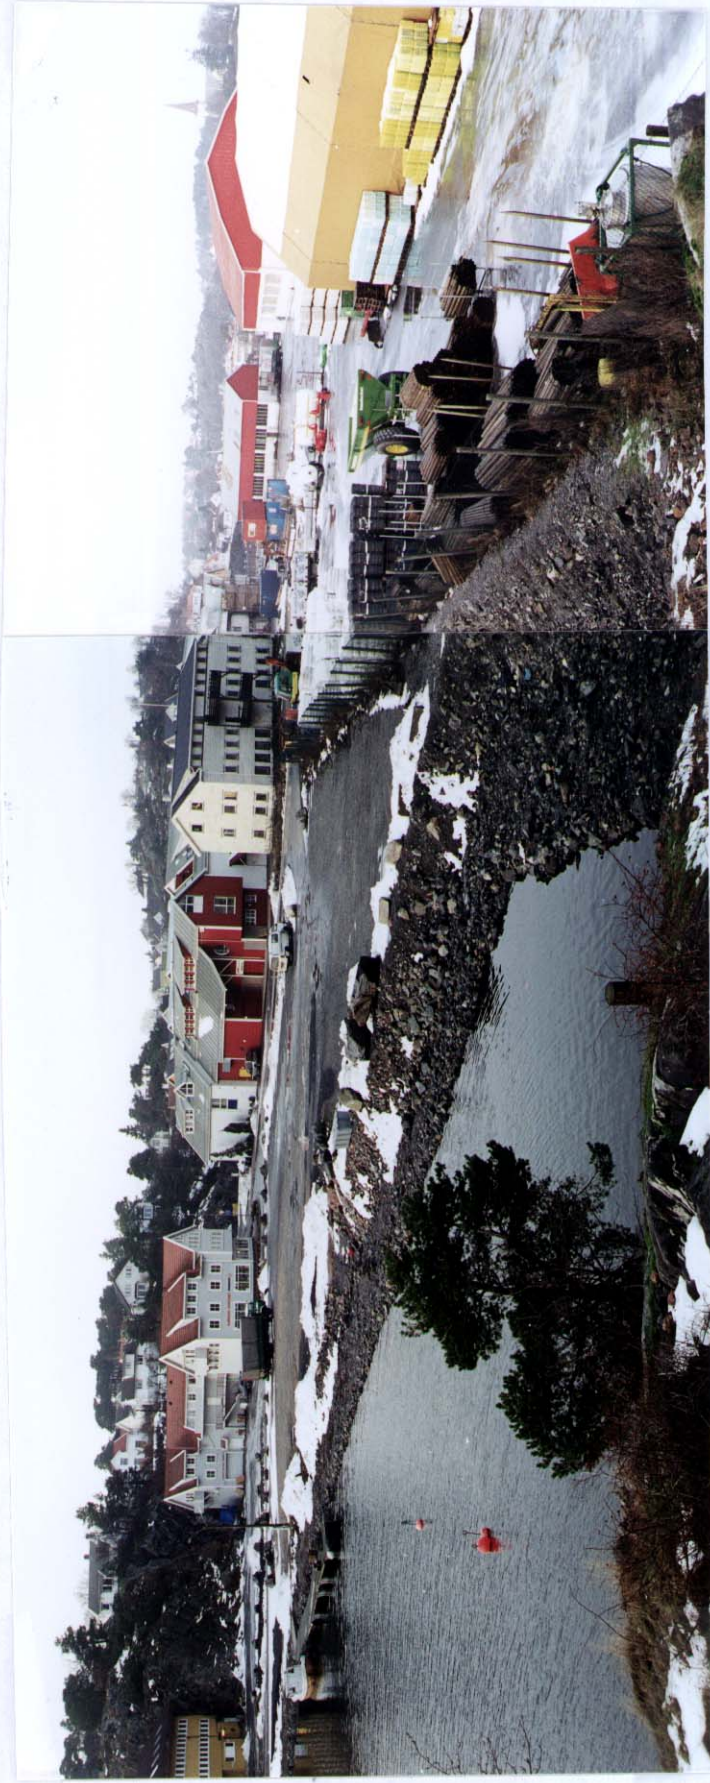
**Figur 9.** Norsk skipsoppbygging, Odden, Grimstad kommune. Påvist forurenset grunn foran hvit bygning, midt på bildet. Gjenfylt sund i forgrunnen.

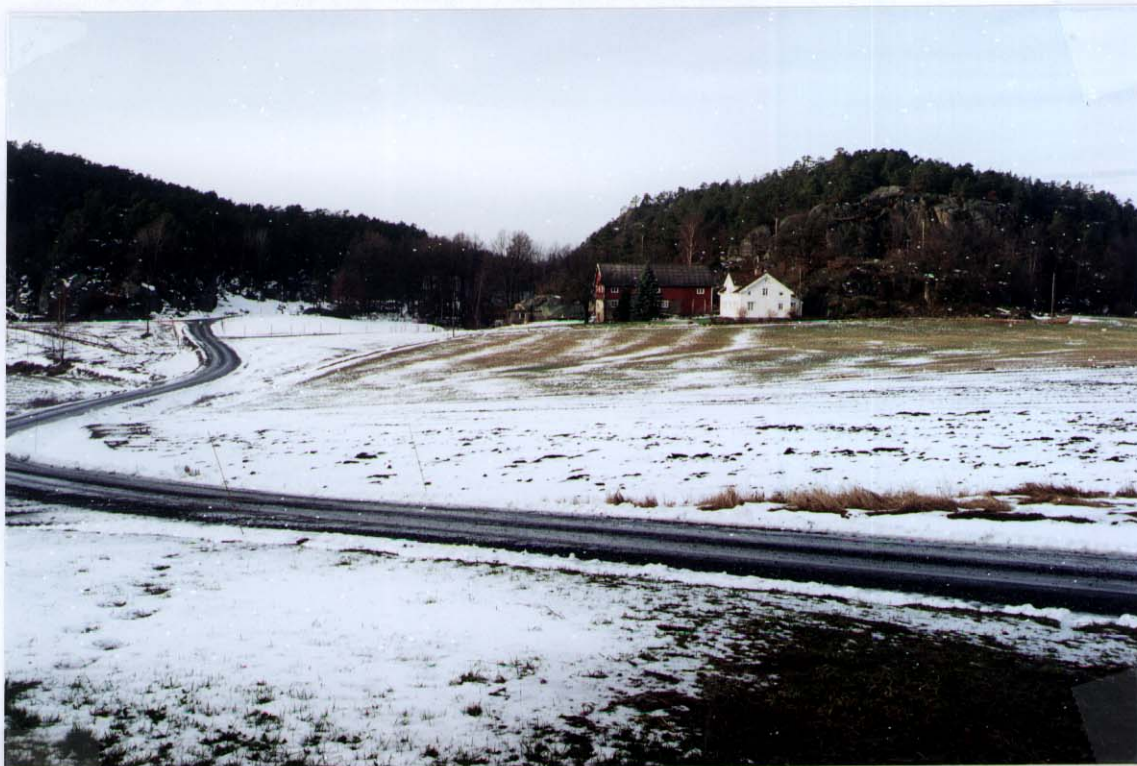
**Figur 10.** Morholt, Ågre fyllplass, Grimstad kommune. Øvre og yngste deponi ligger under deler av jordbruksarealet på bildet. Bekk som drenerer fyllingen renner ut i bekk som renner fra Gangdalen og langs veien nederst i bildet

I området av nyere dato er det anlagt jordbruksarealer (figur 10), mens det gamle området ligger åpent (figur 12).

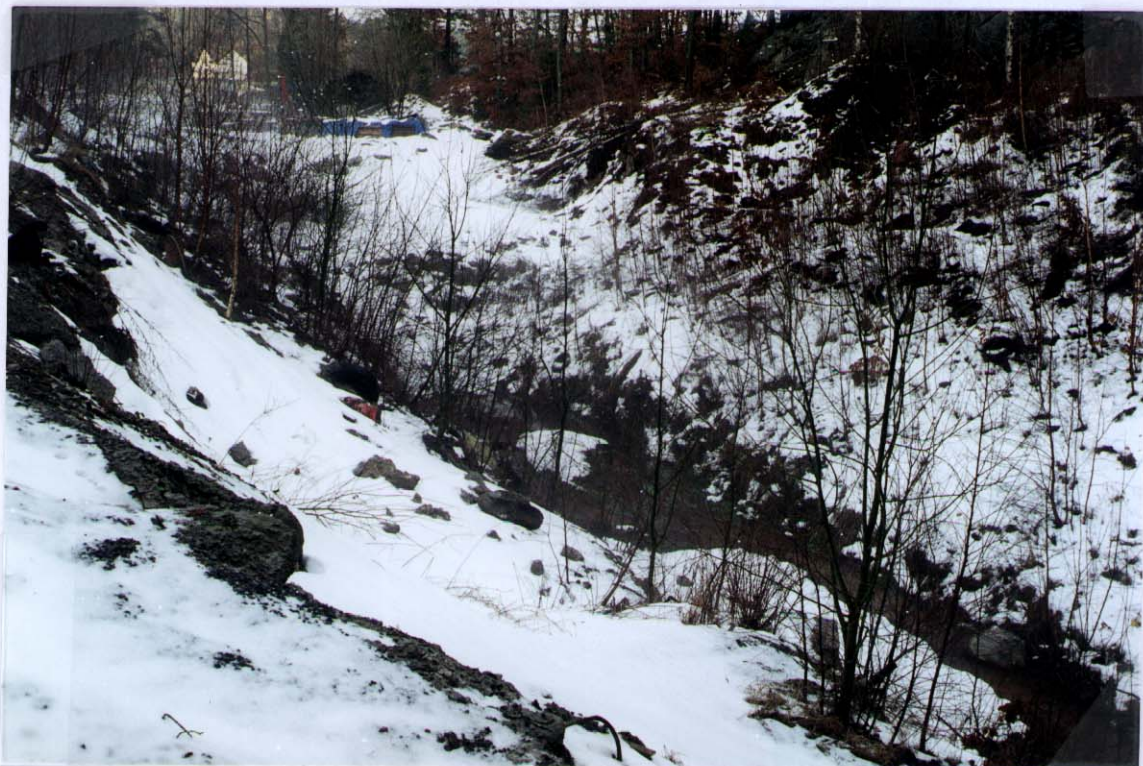
**Figur 12.** Morholt, Ågre fyllplass, Grimstad kommune. Nedre og eldre deponi.

I forbindelse med utbedringer av rørledningen under den gamle fyllingen, ble en større del av massene gravd opp. Fyllmassen ble omplassert langs dalsidene, og er senere ikke flyttet tilbake. Resultatet er at skogen langs fjellsidene dør ut, antagelig p.g.a. mangel på oksygen. Det anmerkes for øvrig at utbedringene av rørgate under fyllingen aldri ble avsluttet.

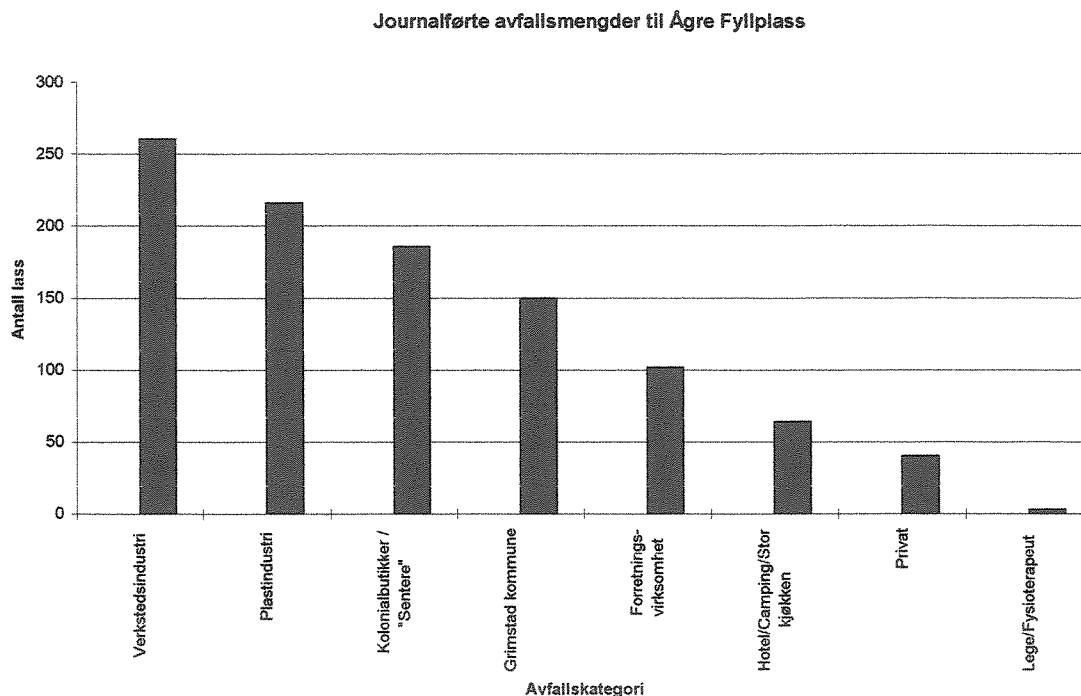
Fyllinga består delvis av husholdningsavfall og delvis av avfall fra forretningsvirksomhet, matvarebutikker, verkstedindustri og plastbåtindustrien (figur 13 ). Det er bl.a. gjort antagelser om deponering av uherdet polyester.

**Figur 13.** Avfallskvaliteter og estimerte mengder i Morholt fyllplass

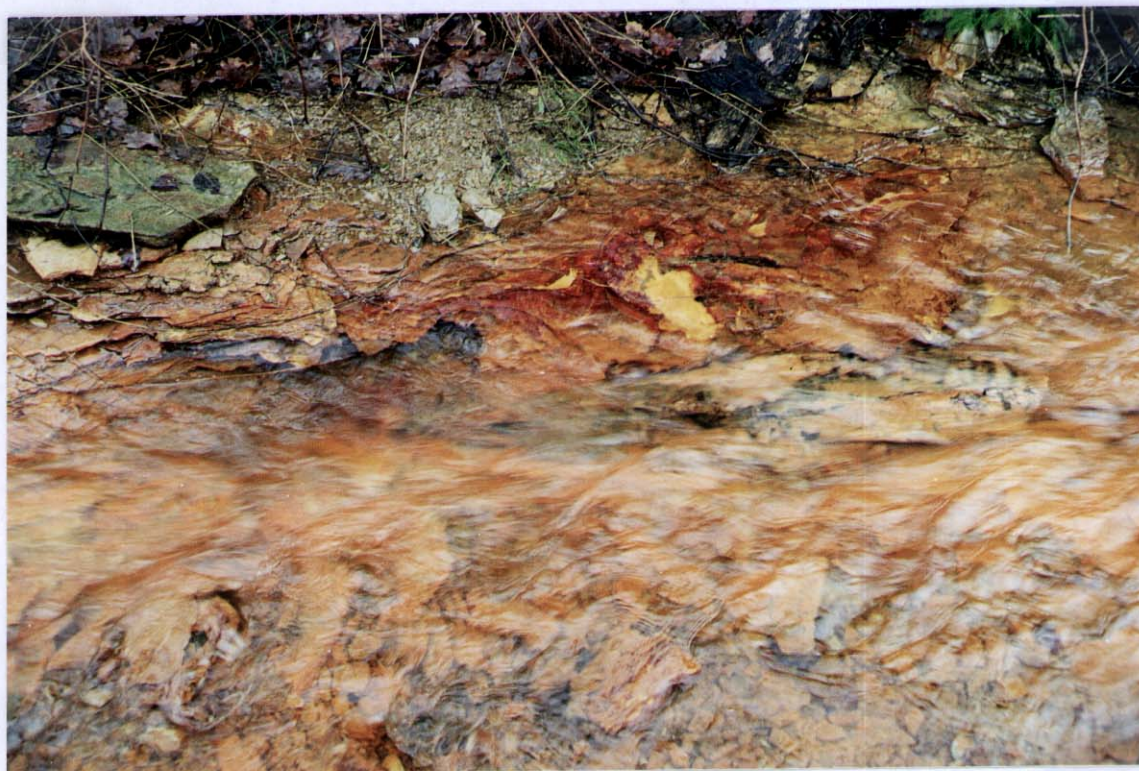
Bekken som renner gjennom fyllingen bærer preg av å være forurenset med jern (figur 14). Nedstrøms den gamle fyllingen er således bekken kraftig rødfarget av jernhydroksid.

**Figur 14.** Morholt, Ågre Fyllplass, Grimstad kommune. Bekk ved utløp av nedre deponi. Jernutfelling på bunnsedimenter

Det ble ikke observert tegn til liv i bekkens øvre 50 - 100 meter. Tilstanden ble imidlertid merkbart bedret etter at bekkene hadde passert et mindre naturlig steinsatt fall hvor det foregår innpisking av luft. Dette fallet fungerer dermed som et naturlig oksygeneringstrinn.

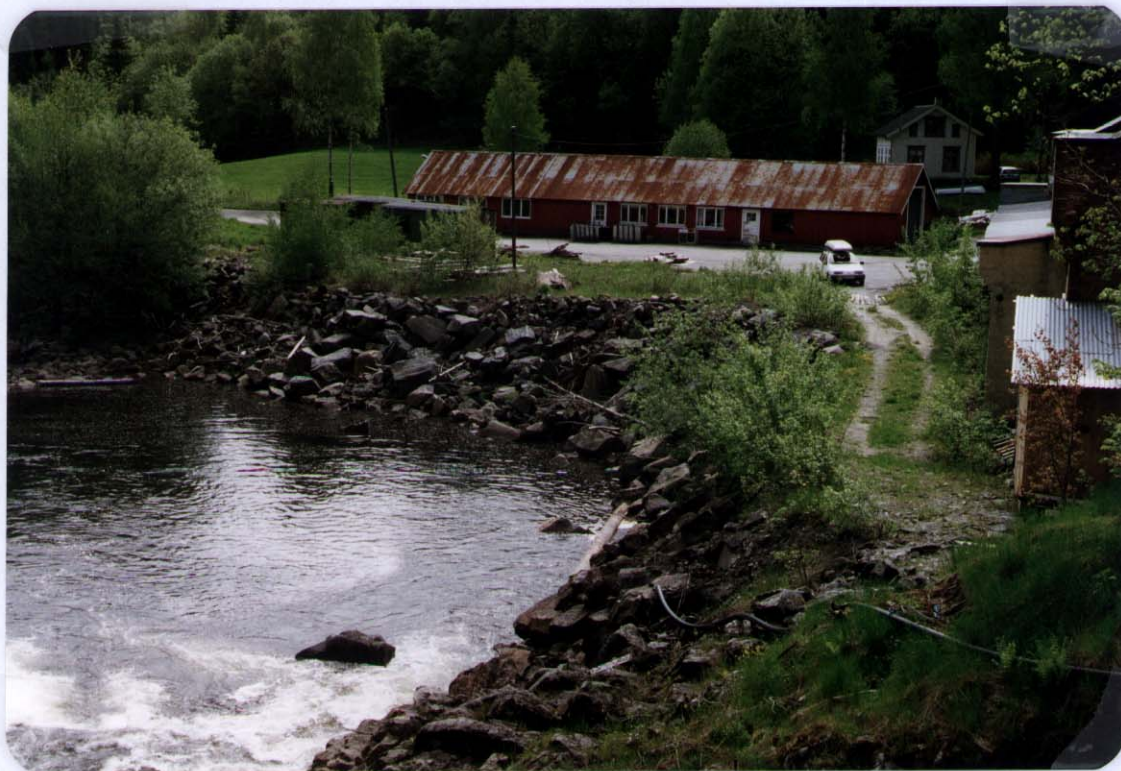
**Figur 16.** Fosstveit industriområde, Tvedestrand kommune. Til høyre skimtes deler av det gamle tresliperiet. Midt i bildet vises steinfyllingen som er lagt ut som forbygning mot elva.

I overflaten består massene av til dels grov stein som er tilført i forbindelse med utbygging av E-18 like ovenfor lokaliteten. Vannet kan i flomsituasjoner stå høyt i fyllingen og opp mot fabrikkbygningene.

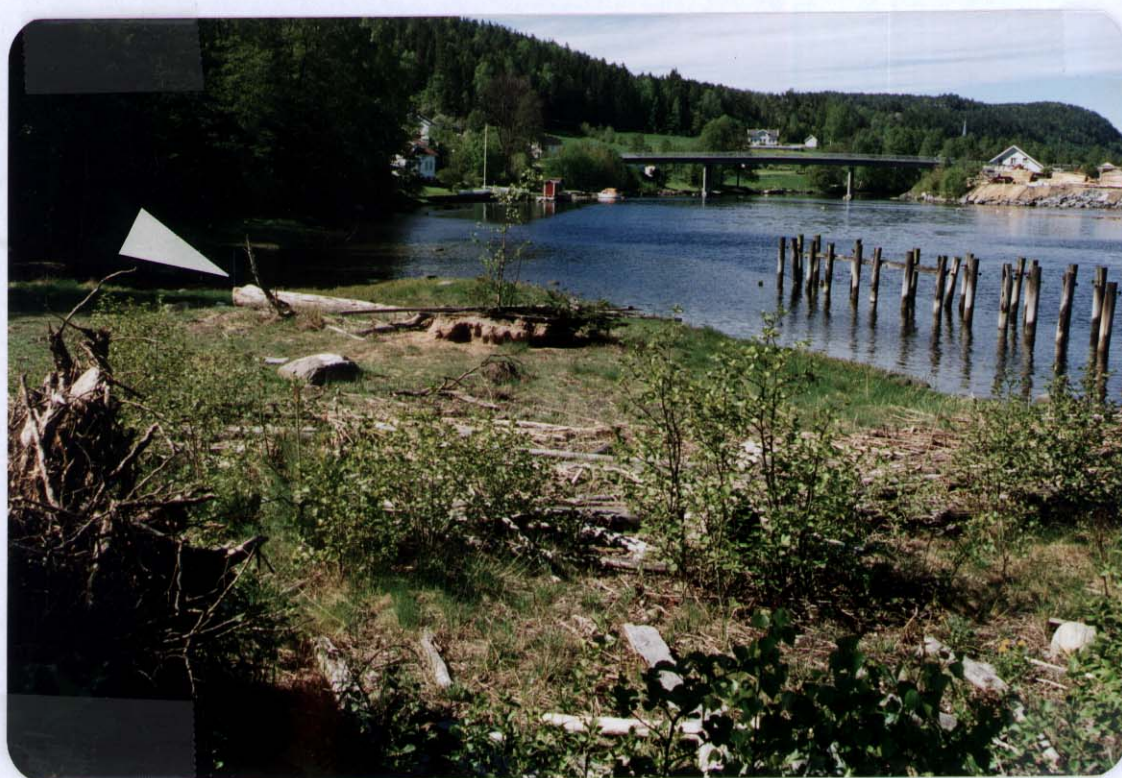
Frem til 1920 ble det drevet sagbruk på tomta. Deler av tomteområdet er derfor fylt opp med sagflis (figur 18).

**Figur 18.** Lisanden industriområde, Tvedestrand kommune. Området like sørvest for deponi bærer tydelig preg av tidligere tiders sagbruksvirksomhet med rester av spon og treavfall. Pilen på bildet viser et av prøvetakingsrørene for opptak av grunnvannsprøver (jfr kapittel )

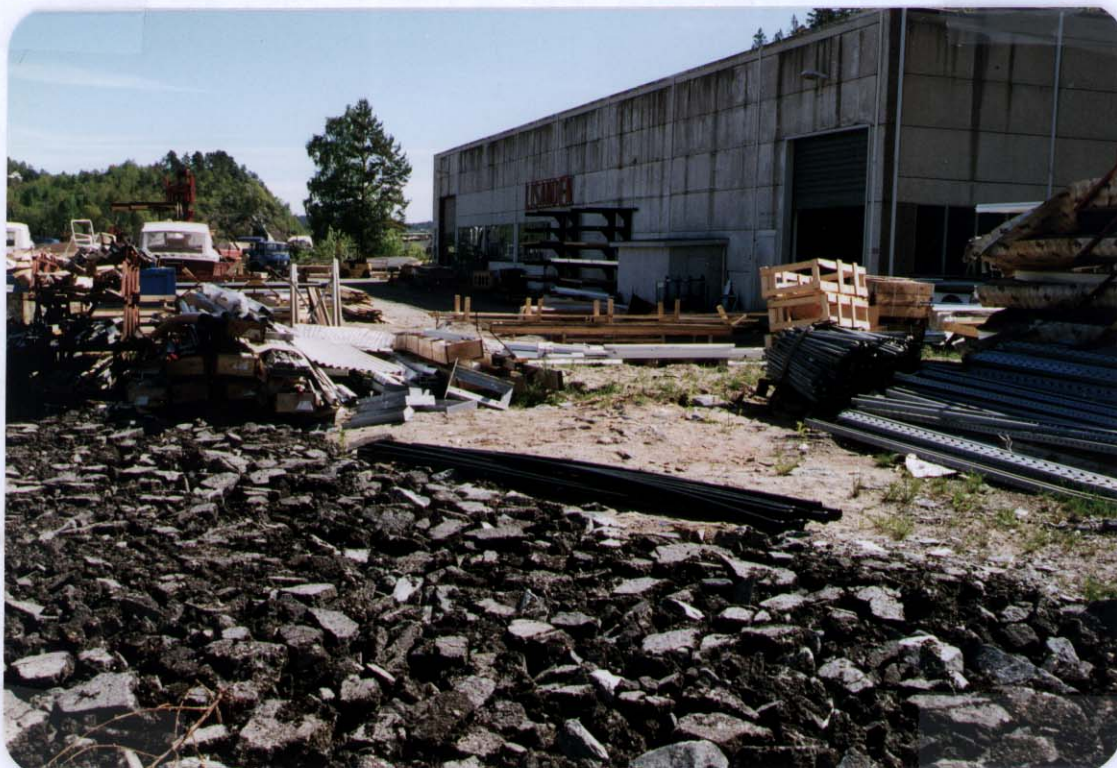
Det er deponert et ukjent antall fat, samt 3 brennstofftanker av glassfiber i "fyllinga". Disse oppgis å ha vært tomme ved nedgraving. Den aktuelle lokaliteten er nå fylt opp med steinmasser (figur 19).

**Figur 19.** Lisanden industriområde, Tvedestrand kommune. Antatt deponi i forgrunnen er dekket med fyllmasser .
