RAPPORT LNR 4047-99

**Driftsovervåking av jord-  
og plantebasert  
slamavvanningsanlegg i  
Tvedestrand**

Tittel Driftsovervåking av jord- og plantebasert slamavvanningsanlegg i Tvedestrand.  Evaluation of the performance of a soil/plant filter system for dewatering of sludge from a wastewater treatment plant	Løpenr. (for bestilling) 4047-99	Dato 26.03.99	
	Prosjektnr. Undernr. O 98188	Sider 45	Pris -
Forfatter(e) Norgaard, Erik Liltved, Helge	Fagområde Avløpsteknologi	Distribusjon	
	Geografisk område Agder	Trykket NIVA

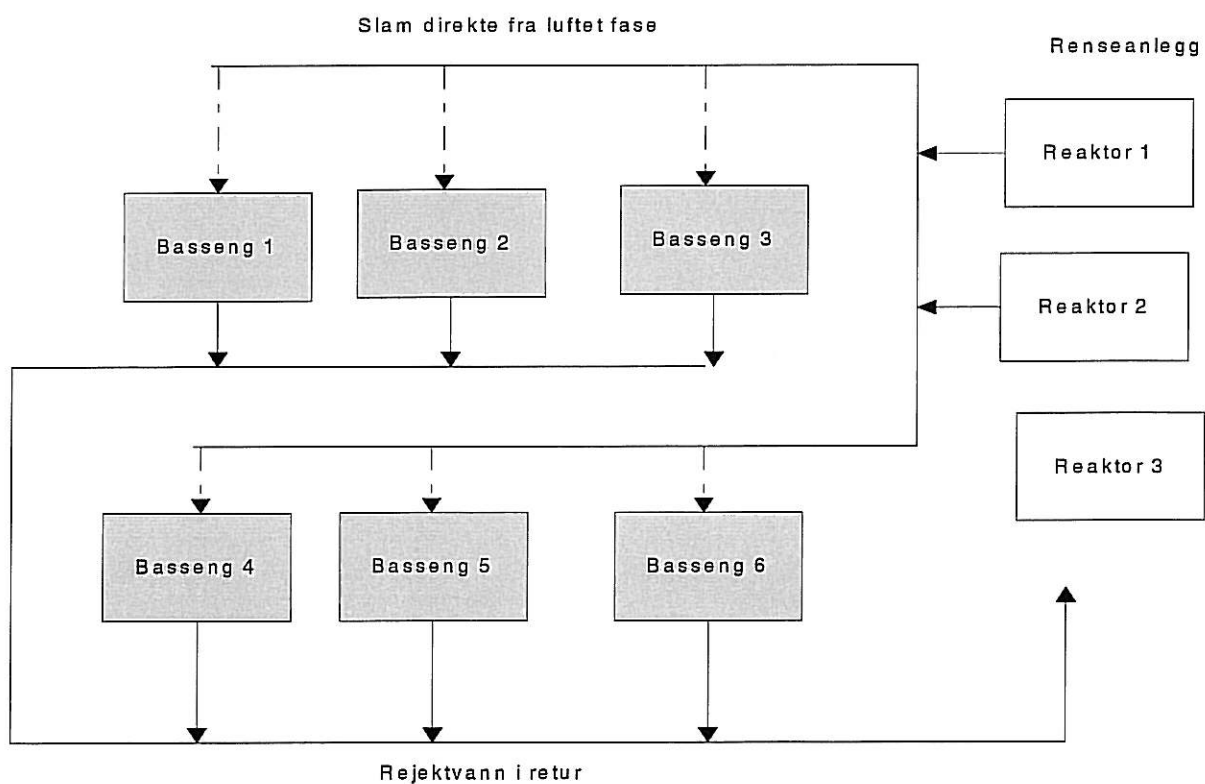
**Figur 1.** Slamavvanningsanlegget i Tvedestrand kommune - flytskjema

Skissen i figur 1 viser den skjematiske oppbyggingen av slamavvanningsanlegget slik det er etablert i Tvedestrand.

I bunnen av bassengvolumet er det lagt en membran basert på leire (bentonitt). Videre er det lagt 25 cm vasket pukkk over dreneringsrørene som skal lede rejektivannet ut av bassengene. I tillegg til dreneringsrørene er det lagt ned horisontale perforerte rør gjennom filtermassene som skal sikre tilstrekkelig med lufting av slamlaget etter hvert som dette stiger i bassengene. Lufterørene er koplet til vertikale stigerør som stikker opp over takrørsbeplantningen i kant av bassengene.

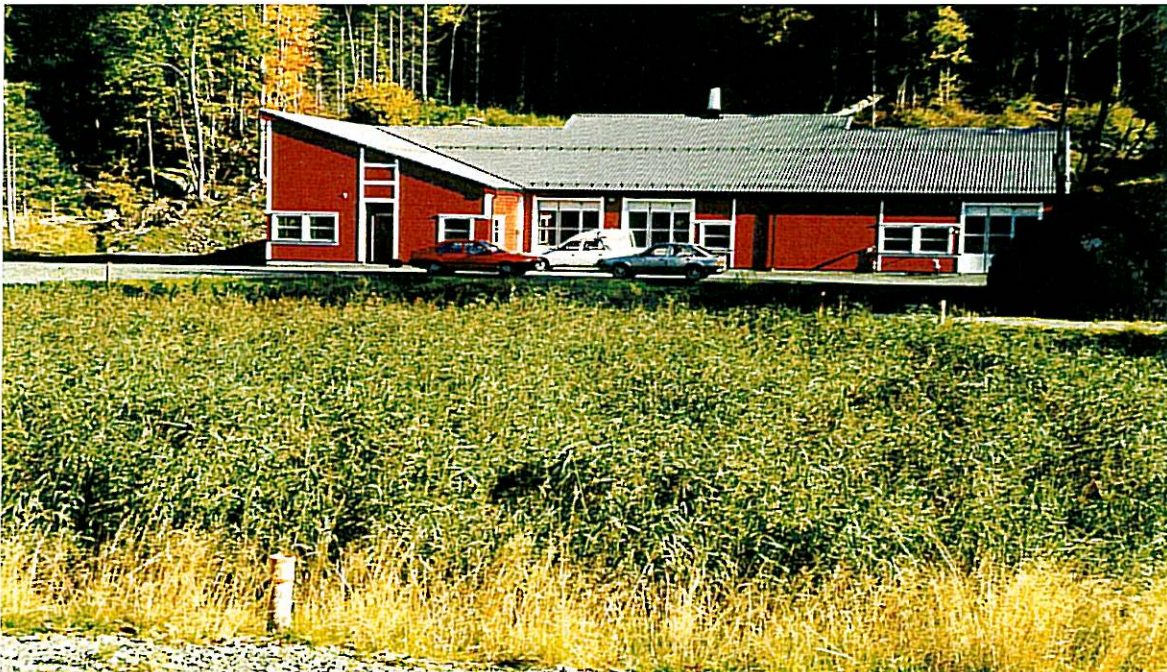
**Figur 3.** Basseng (1-3) for plantebasert avvanning i tilknytning til det biologiske renseanlegget i Tvedestrand kommune. Bassengene ble beplantet i juni 1977, og har vært i drift siden 19. mai 1988. Bildet ble tatt høsten 1998.

I løpet av sommer og tidlig høst i 1997 vokste plantene til høyder på over 1 meter. Plantenes utvikling i bassengene gjennom våren 1998 var svært tilfredsstillende. Plantene spiret tidlig (sammenliknet med "ville bestander"), og nådde høyder på langt over 1,5 meter i løpet av sommeren og høsten (figur 3). Fra medio mai 1998 ble hvert av bassengene belastet med slam i sykluser. Slam ble tilført annenhver dag over én uke, med en etterfølgende hvileperiode på 5 uker (såkalt intermittert drift). Dette betyr at i 3 uker uten bassengkapasitet ble overskuddsslam fra renseanlegget mellom-lagret i luftet slamlager før transport ut av anlegget til ekstern behandling.

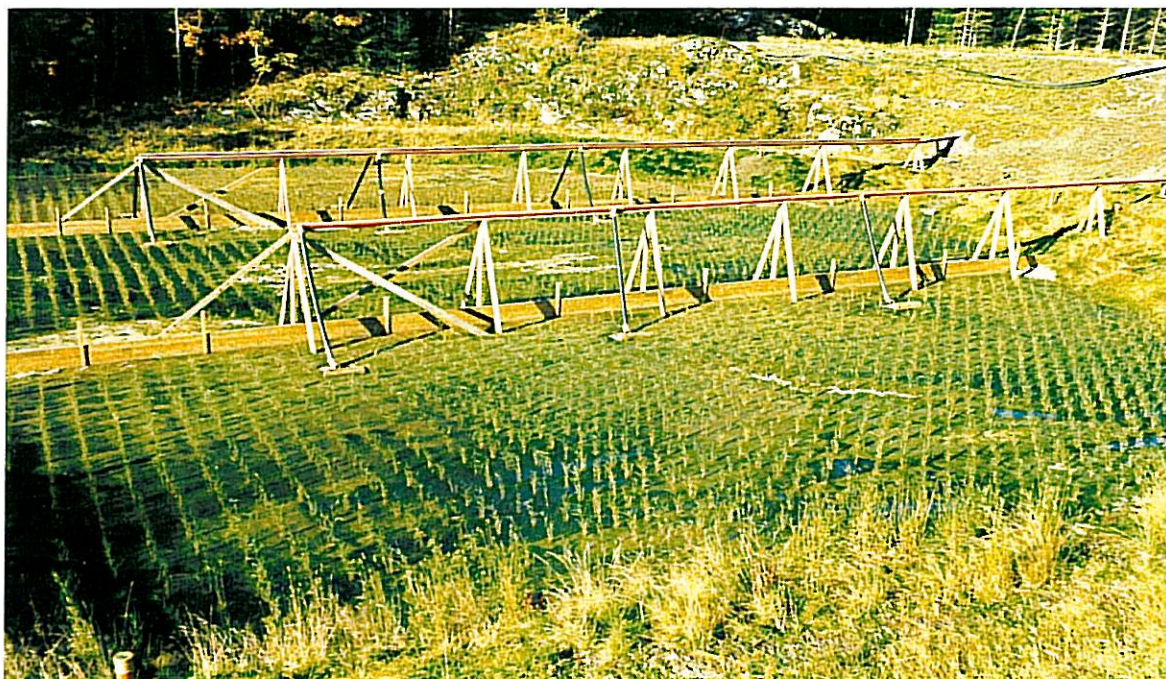
**Figur 4.** Basseng (4-6) for plantebasert avvanning i tilknytning til det biologiske renseanlegget i Tvedestrand kommune. Bassengene ble beplantet i juli 1988. Bildet ble tatt høsten 1998. Rørsystemet for tildeling av slam sees i bakkant av de to nærmeste bassengene.

I juli 1998 ble de tre siste bassengene beplantet med takrørsplanter fra Planteforsk (figur 4). Ultimo august ble det satt i gang med lav til moderat belastning av disse siste 3 bassengene.

I bassengene 4 - 6 ble slammet tilført på planter som enda ikke hadde vokst særlig over de 20 - 30 cm de målte ved utplantingen. Årsaken til den begrensede tilveksten i bassengene 4 - 6 er muligens at det ikke ble tilstatt tilleggsgjødsel under overflømmingsperioden.

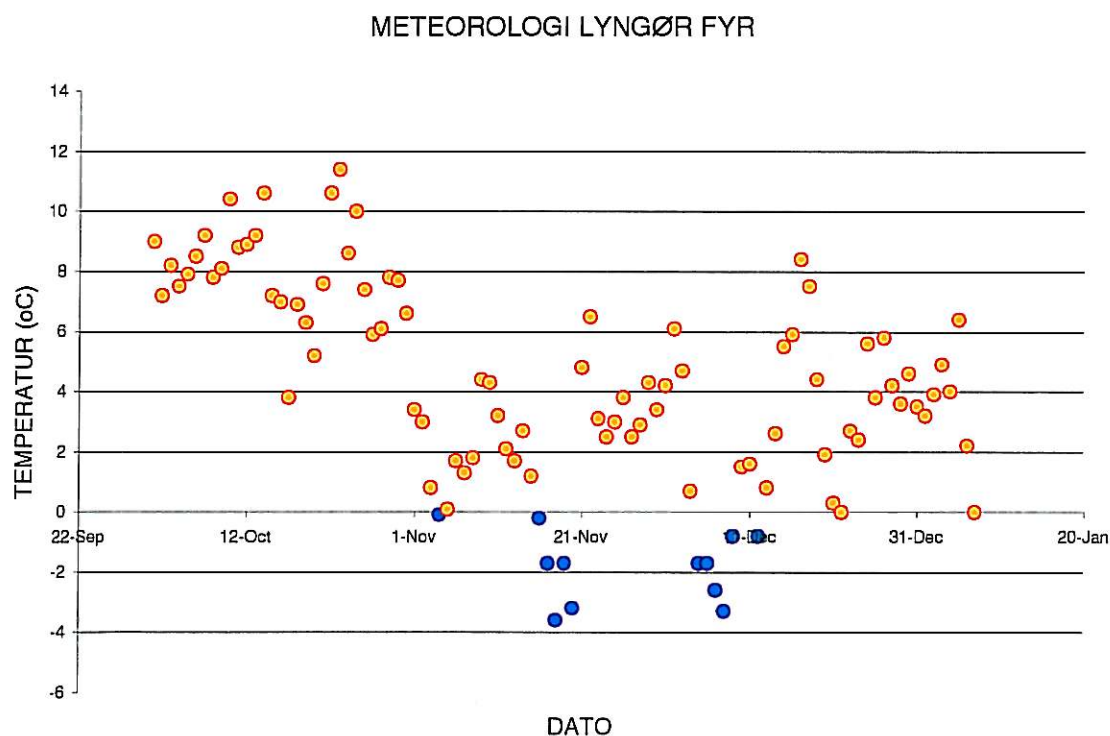
**Figur 5.** Gjennomsnittlige døgntemperaturer målt på DNMI's meteorologiske stasjon på Lyngør fyr gjennom driftsperioden.

Av figur 5 fremgår at det i driftsperioden ikke inntraff døgn med sprengkulde, noe som heller ikke har vært normalt på 90-tallet langs Skagerrakkysten. I driftsperioden varierte temperaturen mellom  $-3.6^{\circ}\text{C}$  og  $11.3^{\circ}\text{C}$ . Det ble i kortere perioder observert tilfrysing i begge bassengarealene. Den hydrauliske kapasiteten synes imidlertid ikke å bli negativt påvirket av denne tilfrysingen.

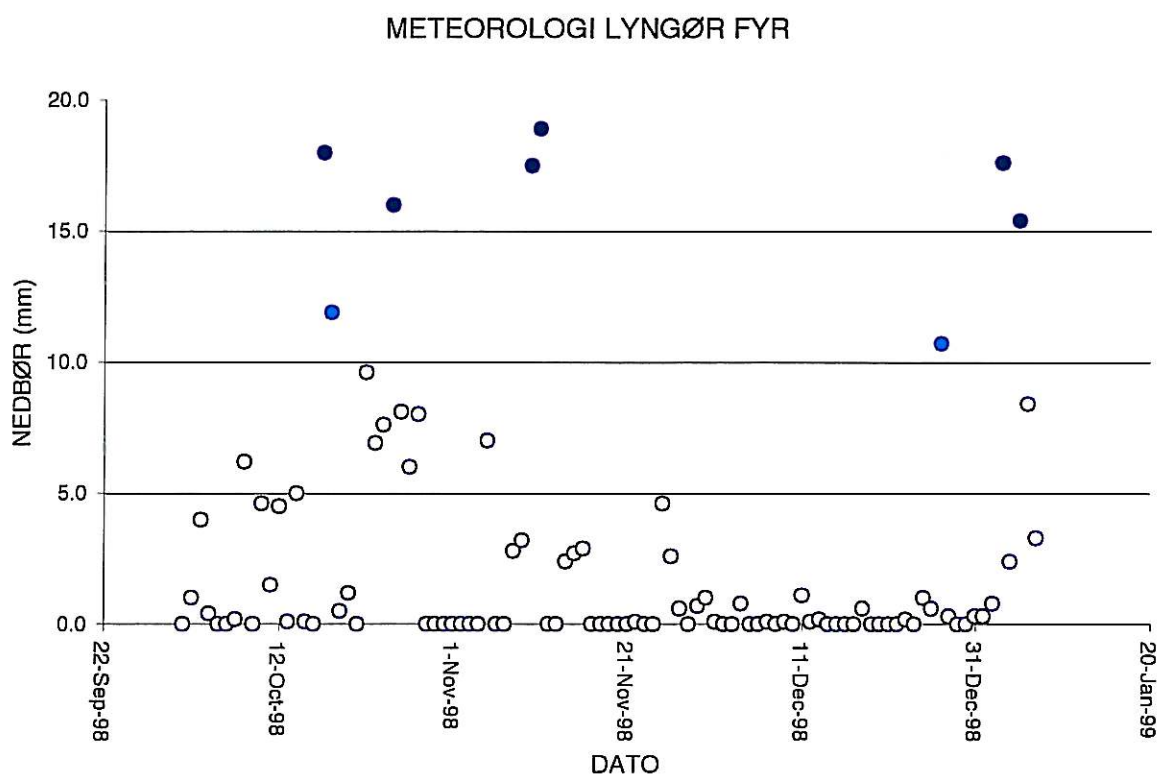
**Figur 6.** Nedbørsmengder målt på DNMI's meteorologiske stasjon på Lyngør fyr gjennom driftsperioden

Som vist i figur 6 ble det registrert i alt 6 døgn med mer enn 15 mm nedbør, mens 37 av driftsdøgnene var nedbørsfrie ved Lyngør fyr.

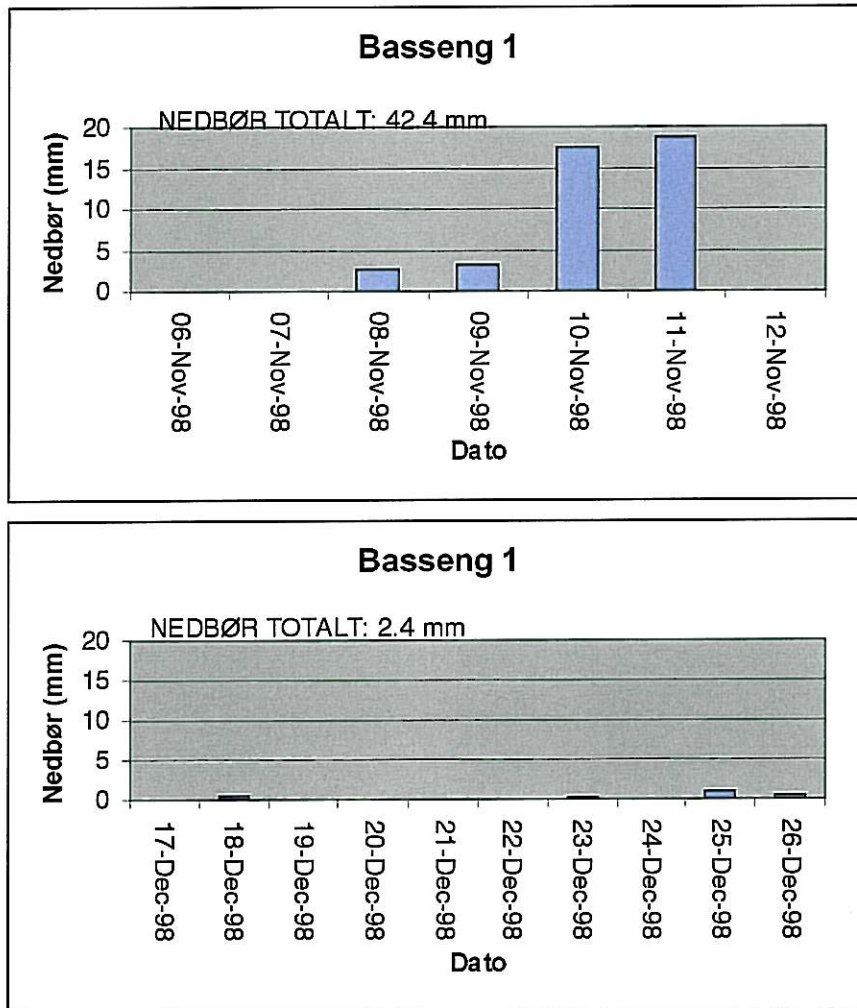
Figur 7. Nedbør i belastningsperiodene for basseng 1.

Som det fremgår av figur 7 falt det betydelig nedbør (42.4 mm) i den første av periodene. Disse nedbørsmengdene gir seg utslag på de hydrauliske dataene i tabell 3.

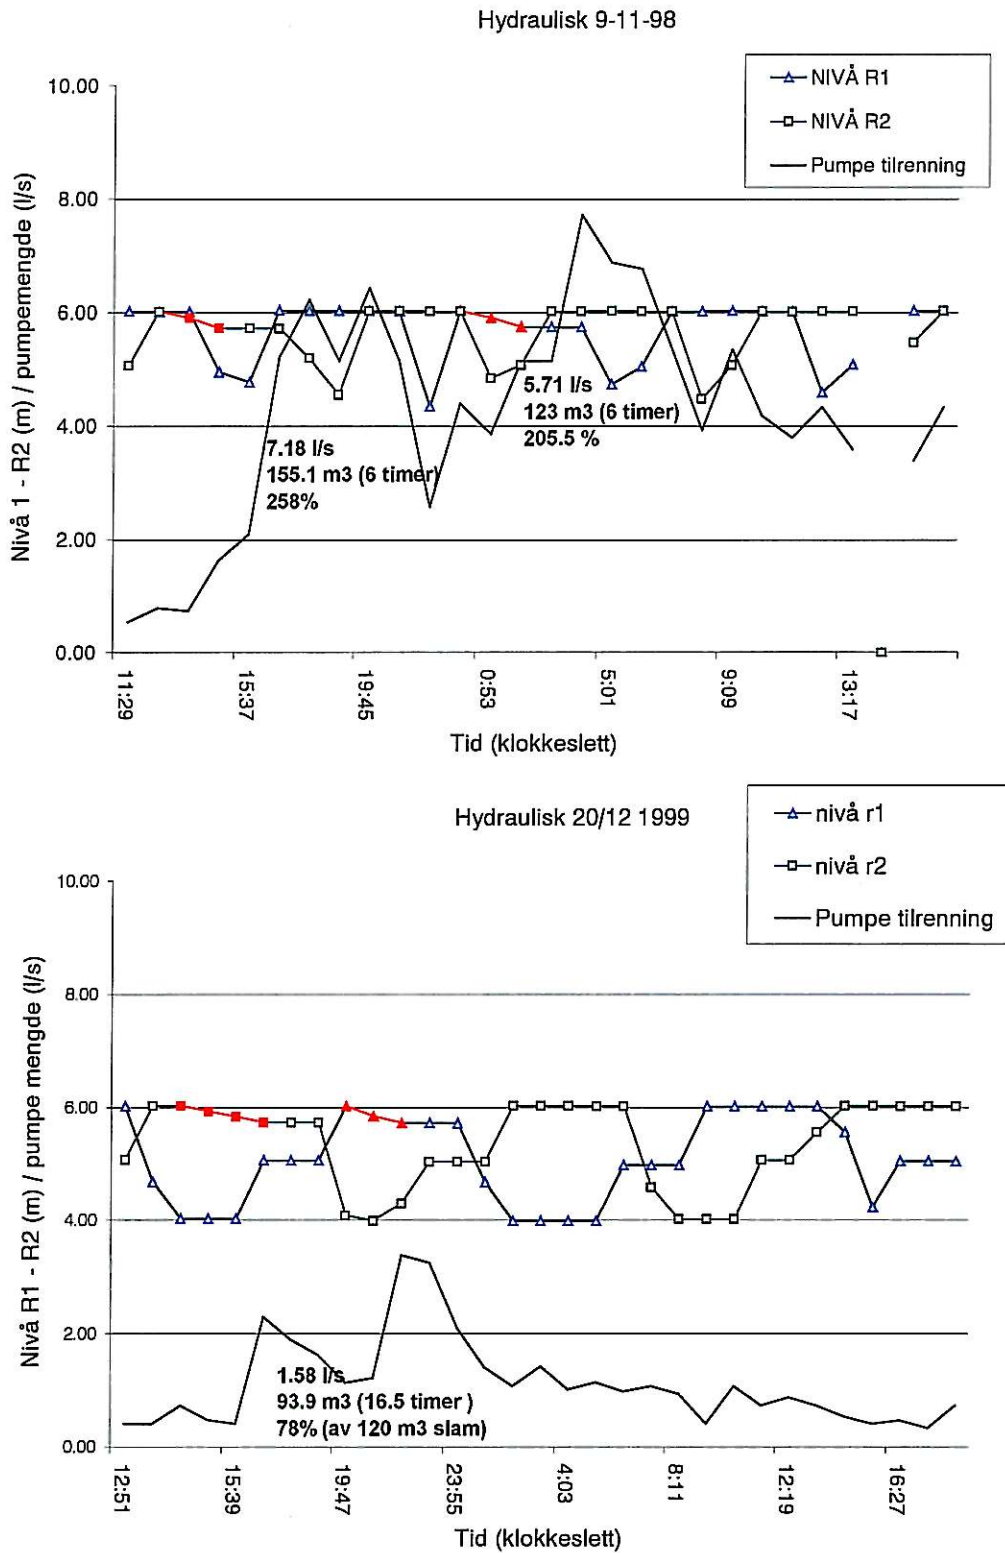
**Figur 8.** Figuren viser drenering av vann gjennom basseng 1 den 9-11/11 1998 (nedbørsrik periode) og den 20/12 1998 (nedbørsfattig periode). Slamtildeling er merket med rødt. Gjennomstrømming av dreneringsvann fremgår av sort heltrukket linje.

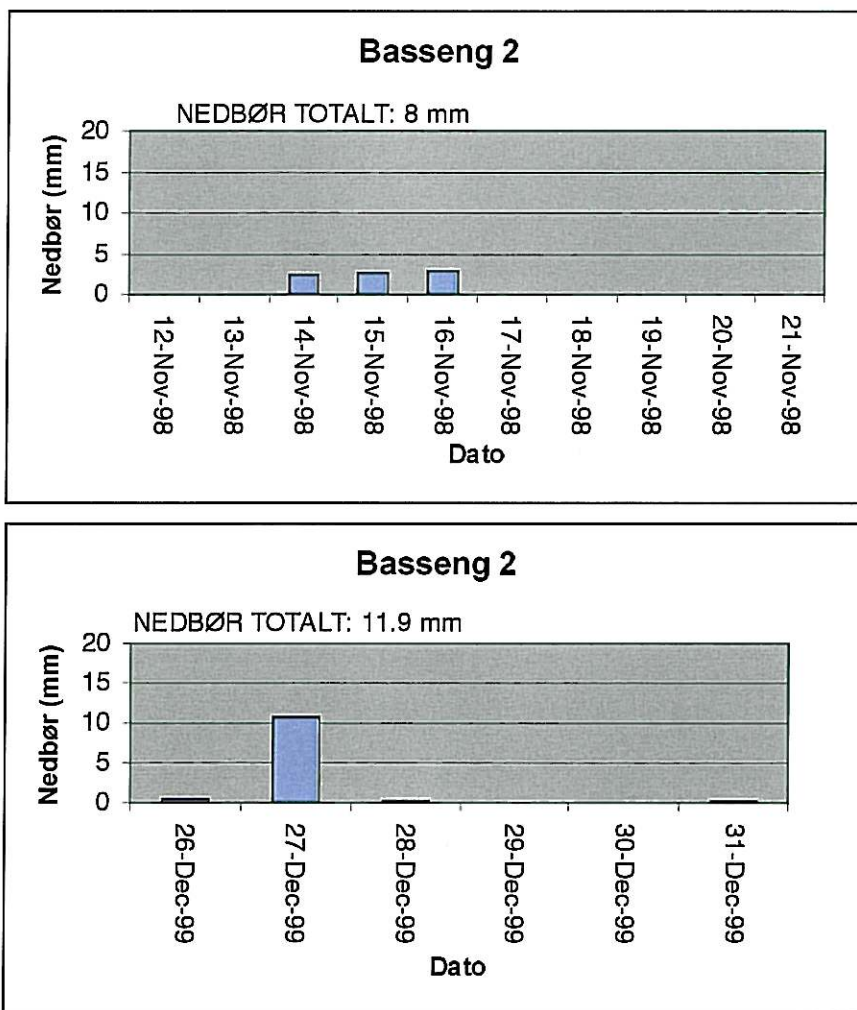
Figur 9. Nedbør i belastningsperiodene for basseng 2.

Ingen av periodene fremhevet seg med spesielt store nedbørsmengder. Det skal imidlertid anmerkes at det den 27/12 falt i overkant av 10 mm nedbør.

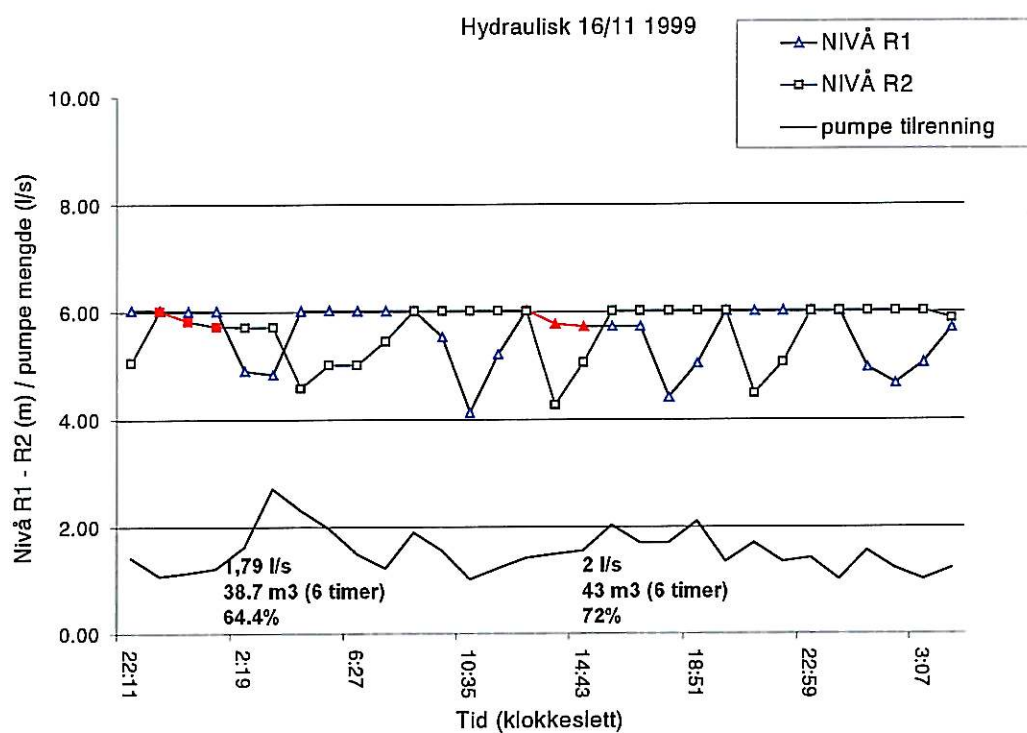
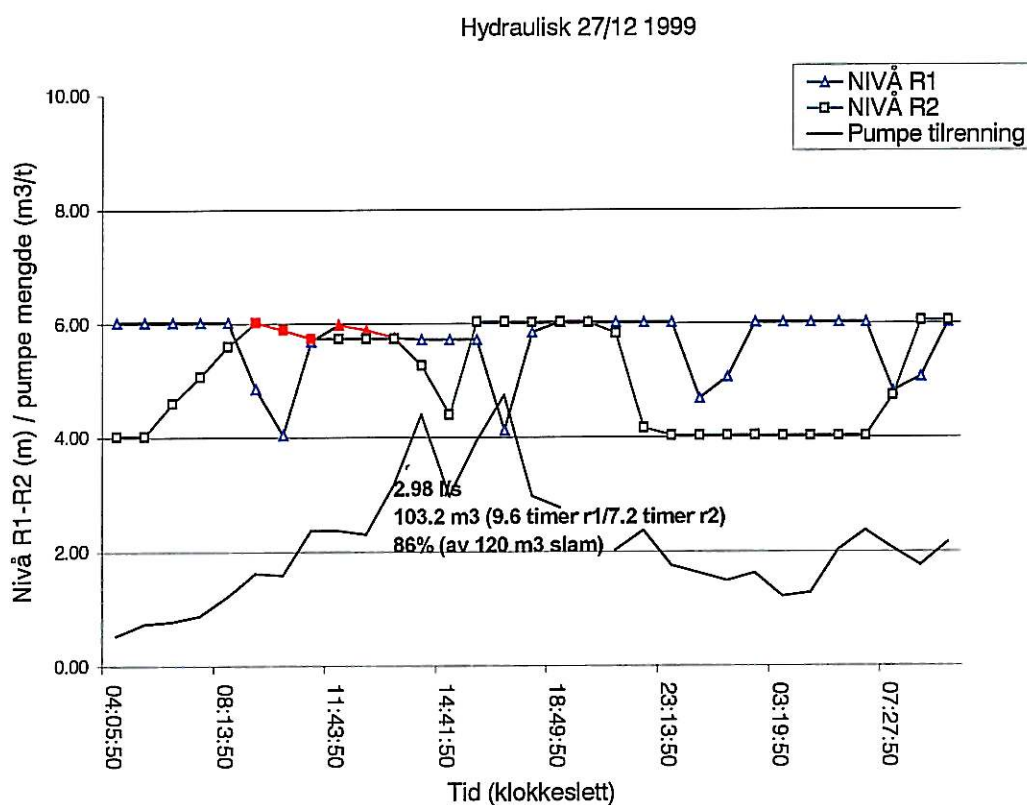
**Figur 10.** Figuren viser drenering av vann gjennom basseng 1 den 16/11 1998 (nedbørsfattig periode) og den 27/12 1998 (nedbørsrik periode). Slamtildeling er merket med rødt. Gjennomstrømning av dreneringsvann fremgår av sort heltrukket linje.

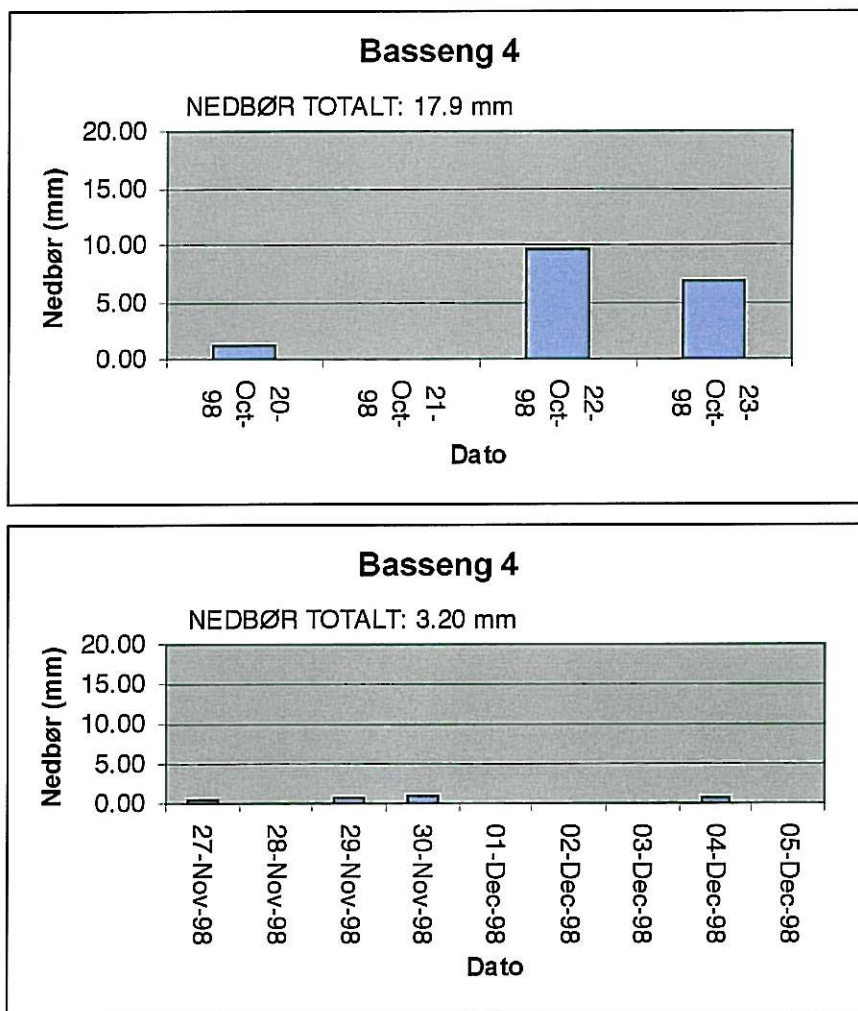
Figur 13. Nedbør i belastningsperiodene for basseng 4.

I den første perioden falt det 17.9 mm nedbør over 2 døgn, mens den andre perioden var nedbørsfattig.

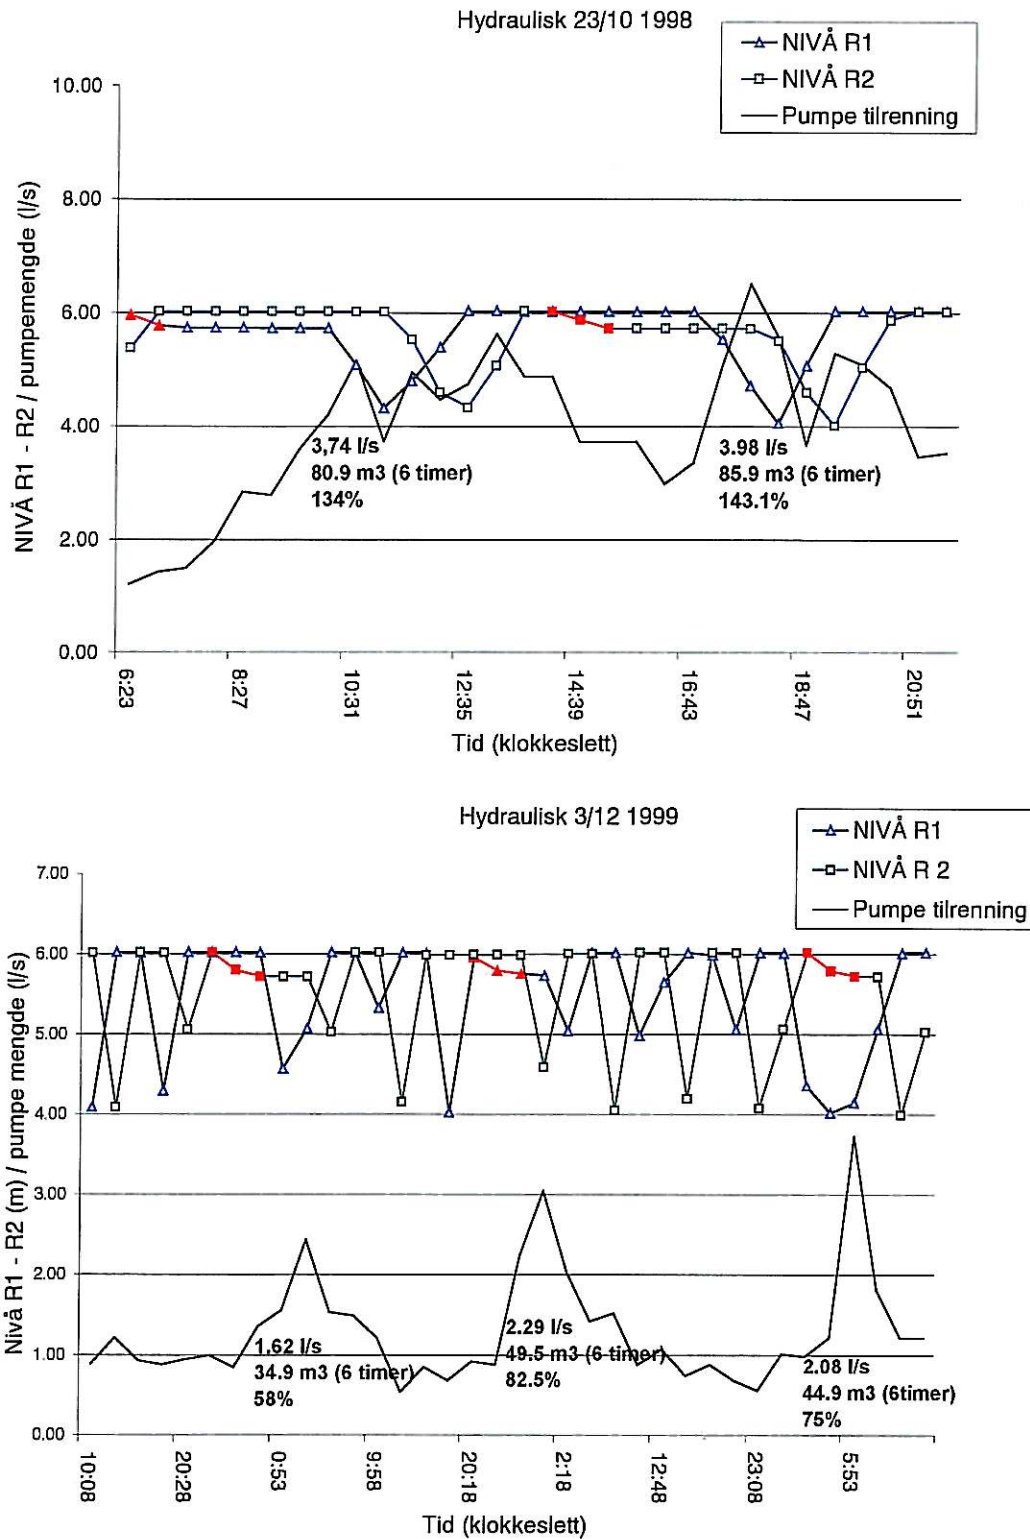
**Figur 14.** Figuren viser drenering av vann gjennom basseng 1 den 23/11 1998 (nedbørsrikt døgn) og den 1 - 5/12 1998 (nedbørsfattig periode). Slamtildeling er merket med rødt. Gjennomstrømming av dreneringsvann fremgår av sort heltrukket linje.

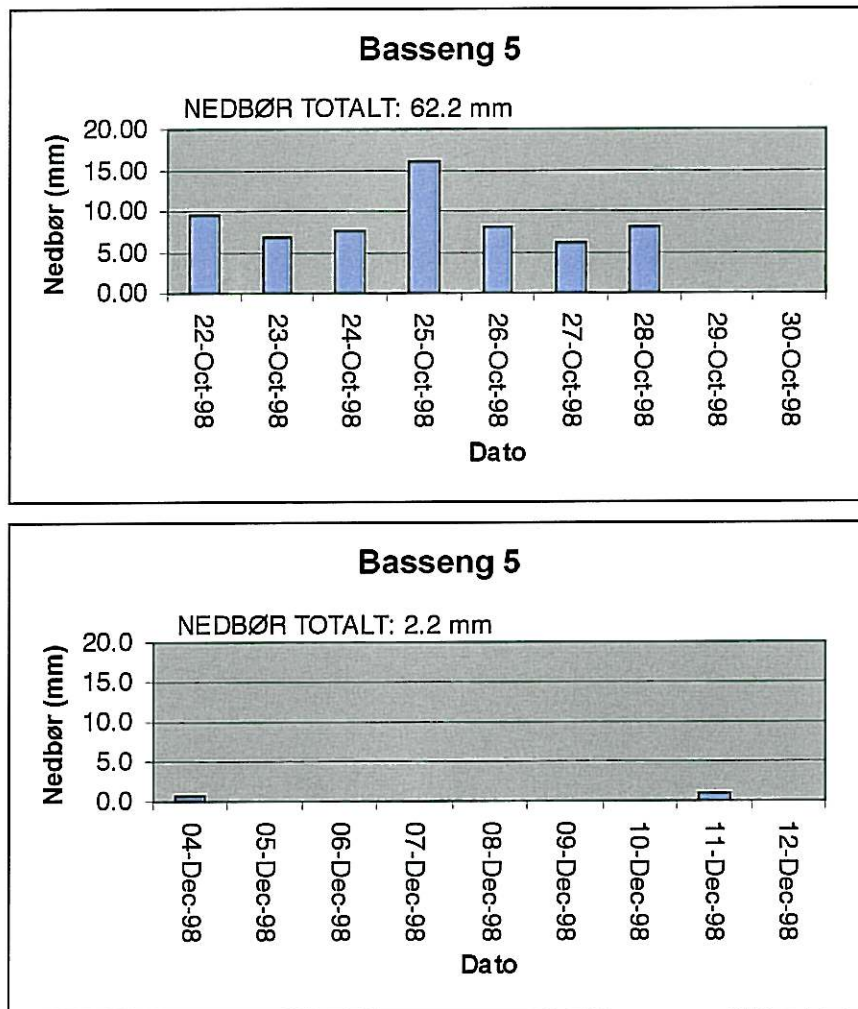
Figur 15. Nedbør i belastningsperiodene for basseng 9.

Basseng nr. 5 ble belastet i én periode med mye nedbør fordelt ut over mange døgn og én periode med nesten fravær av nedbør. Nedbørmengden i periode 1 tilsvarer ca. 150 m<sup>3</sup> med slamvann.

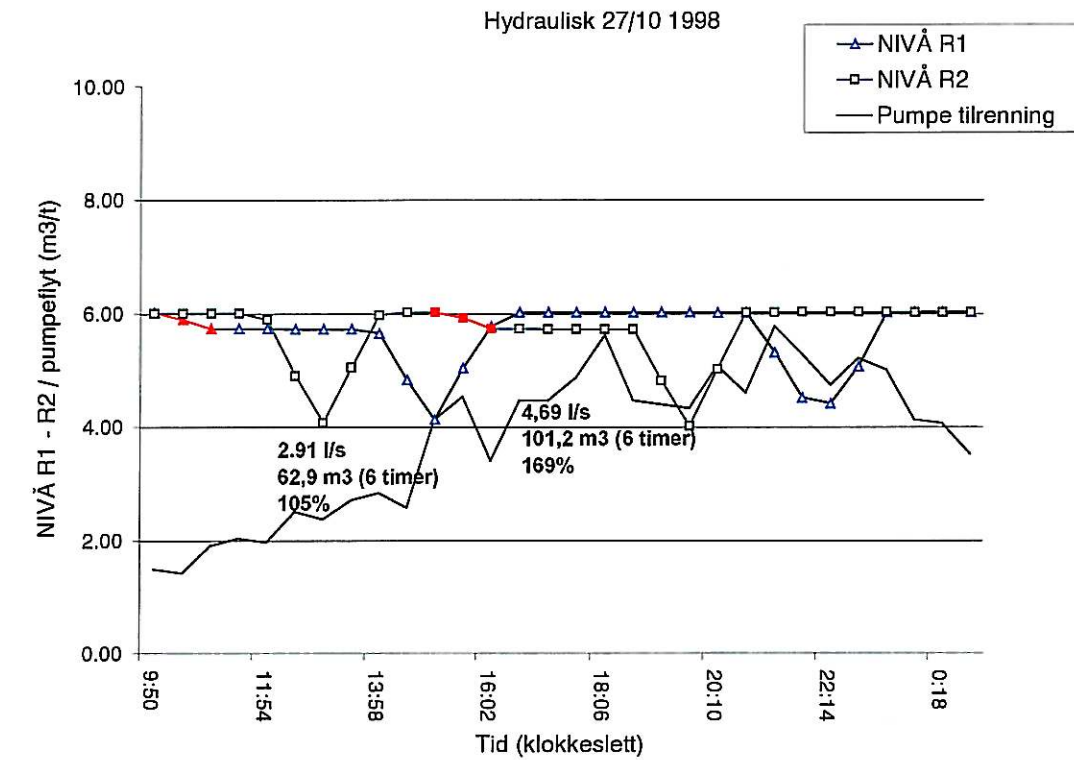
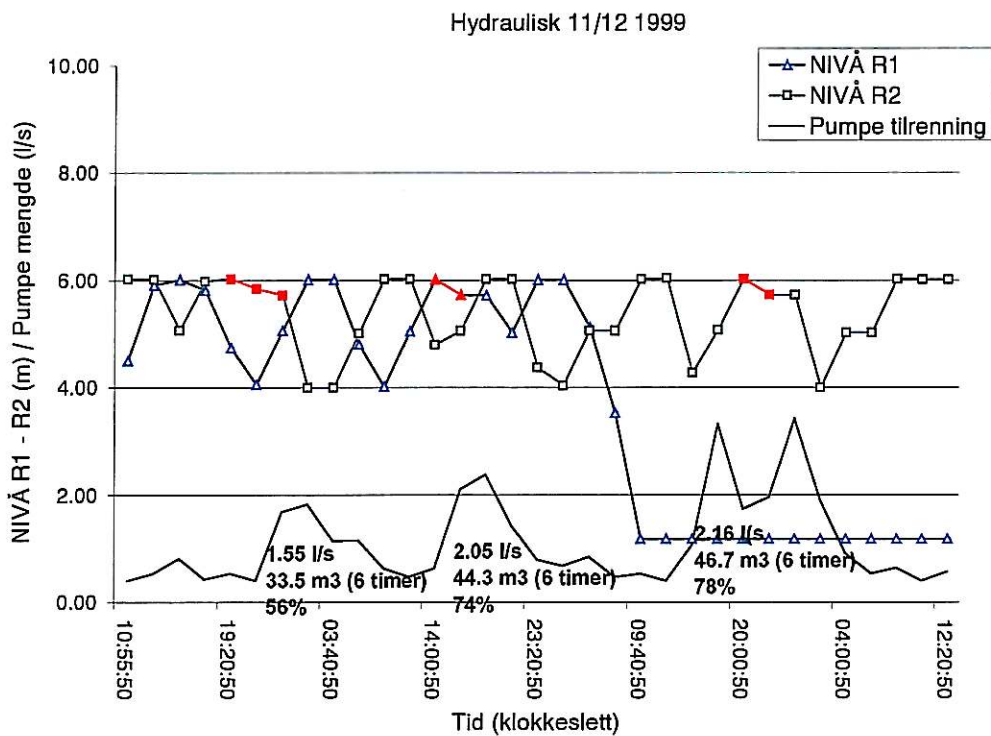
**Figur 16.** Figuren viser drenering av vann gjennom basseng 1 den 27/10 1998 (nedbørsrikt døgn) og den 9 - 11/12 1999 (nedbørsfattig periode). Slamtildeling er merket med rødt. Gjennomstrømming av dreneringsvann fremgår av sort heltrukken linje.

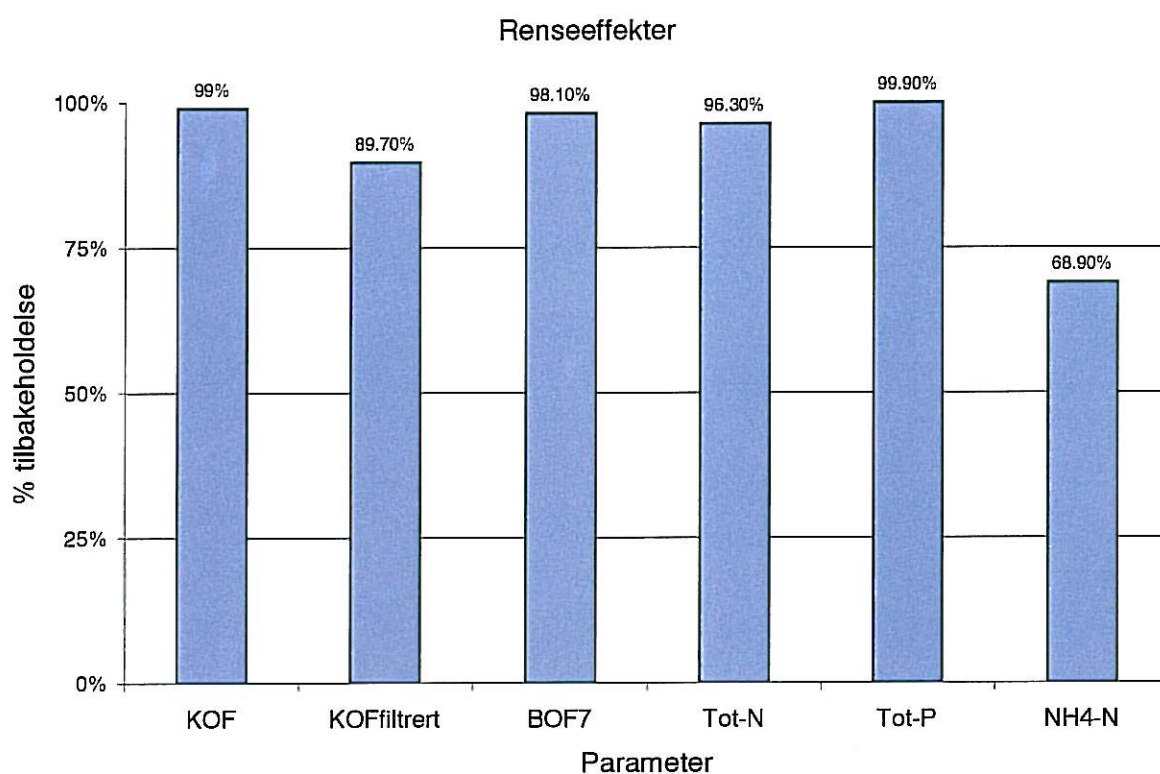
**Figur 19.** Gjennomsnittlige "renseeffekter" med hensyn på organisk stoff, nitrogen og fosfor i slamavvannings-anlegget i Tvedestrand kommune.

Gjennomsnittlige analyseverdier for slam og rejektivann i hele driftsperioden (alle basseng) er gitt i tabell 9. Effektene av fortynning som følge av innlekking av fremmedvann er ikke inkludert. Dersom effekten av høyeste fortynning (1 del slamvann og 1 del "fremmedvann") tas med, må verdiene for de ulike parametrene i rejektivannet multipliseres med en faktor på 2. Dette vil imidlertid gi moderate utslag på de rapporterte renseseffektene som er vist i figur 19.

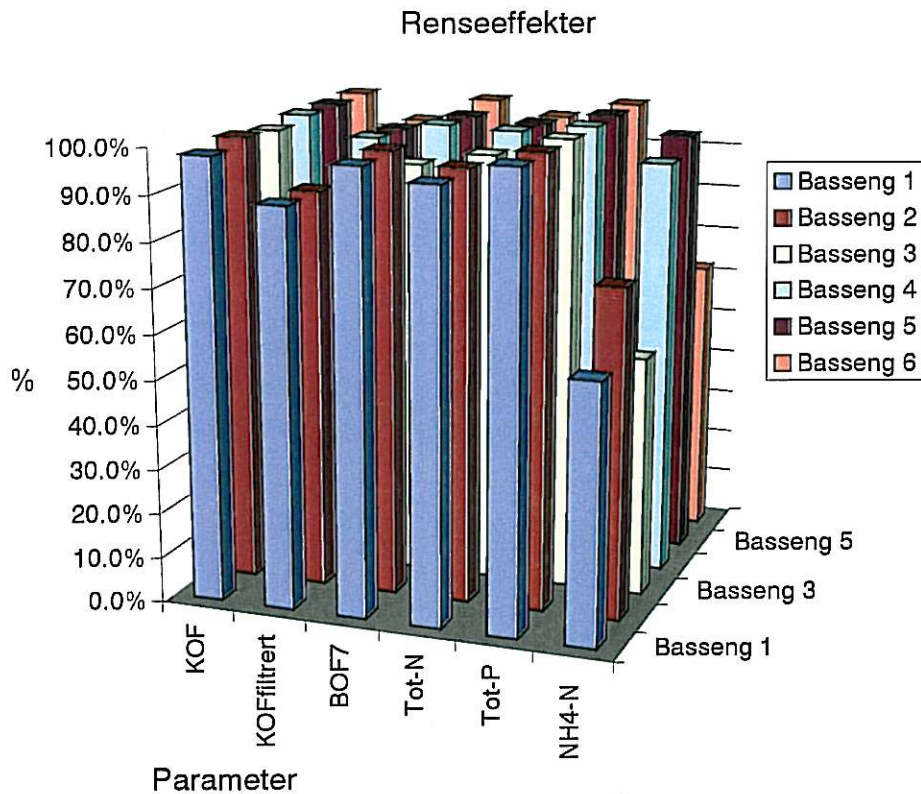
**Figur 26.** Gjennomsnittlige rensresultater for samtlige 6 bassenger i løpet av overvåkingsperioden.

En sammenstilling av renseresultatene for alle 6 bassengene er gitt i figur 26. De moderate effektene av fortykning som følge av innlekking av "fremmedvann" er ikke inkludert. Som det framgår er denne figuren og tallene fra hvert enkelt basseng (figur 21-25), er det små forskjeller i renseseffekter mellom bassengene m.h.p. KOF filtrert og ufiltrert, BOF<sub>7</sub>, Tot-N og Tot-P. Med hensyn på NH<sub>4</sub>-N er ble det registrert variasjoner. Dette kan reflektere forskjeller i nitrifikasjon som følge av forskjeller i tilgjengelig oksygen i de ulike filtrene.

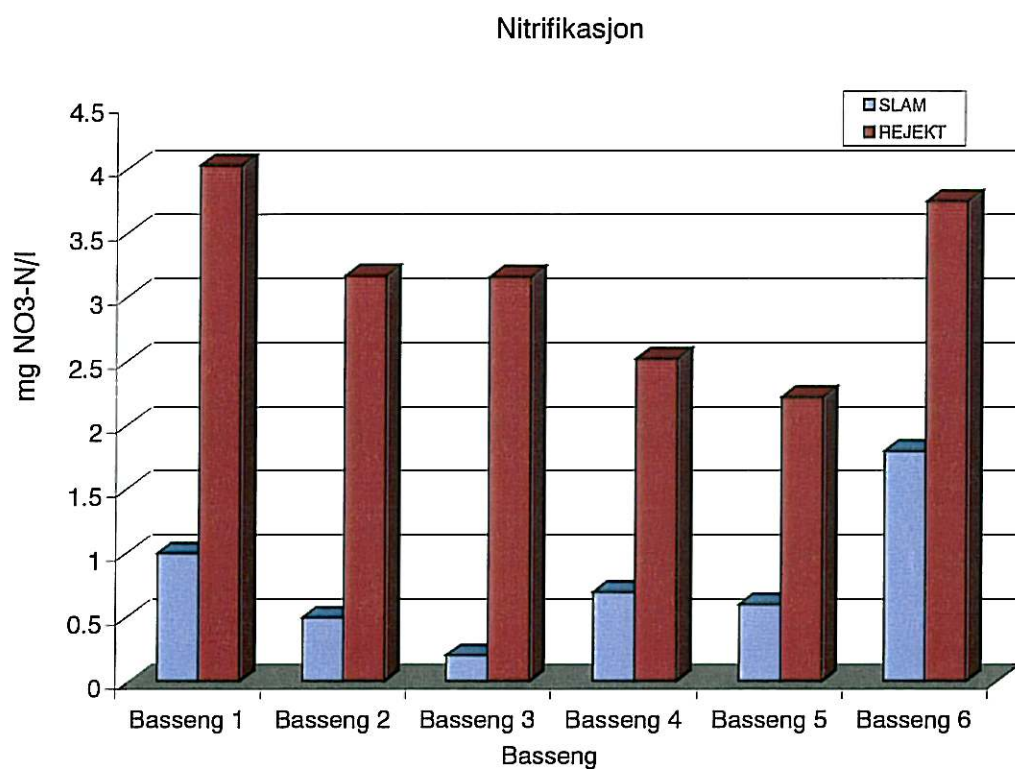
**Figur 27.** Konsentrasjonen av NO<sub>3</sub>-N i slammet fra rensanlegget og i rejektivannet fra de ulike bassengene.

Det ble ikke registrert stabil nitrifikasjon i noen av reaktorene i rensanlegget i løpet av overvåkingsperioden. Forhøyede  $\text{NO}_3$  - verdier i rejektivannet viser at det er etablert nitrifikasjon i slamavvanningsanlegget, noe som betyr at det er tilgang på molekylær oksygen i deler av filtermassen. I figur 27 er gjennomsnittlige verdier for  $\text{NO}_3\text{-N}$  i slam og rejektivann fra hvert enkelt basseng vist.
