RAPPORT LNR 4183-2000

# Undersøkelser av biofilm (begroing) i ledningsnett for drikkevann

Tittel Undersøkelse av biofilm (begroing) i ledningsnett for drikkevann (Eksperiment med tilsetning av vannglass)	Løpenr. (for bestilling) 4183-2000	Dato 26.01.2000
	Prosjektnr. Undernr. 98223 E99419	Sider Pris 18
Forfatter(e) Harry R. Efraimsen Svein Stene-Johansen	Fagområde 41	Distribusjon
	Geografisk område ØS-HED	Trykket NIVA

Eksperiment med tilsetning av vannglass

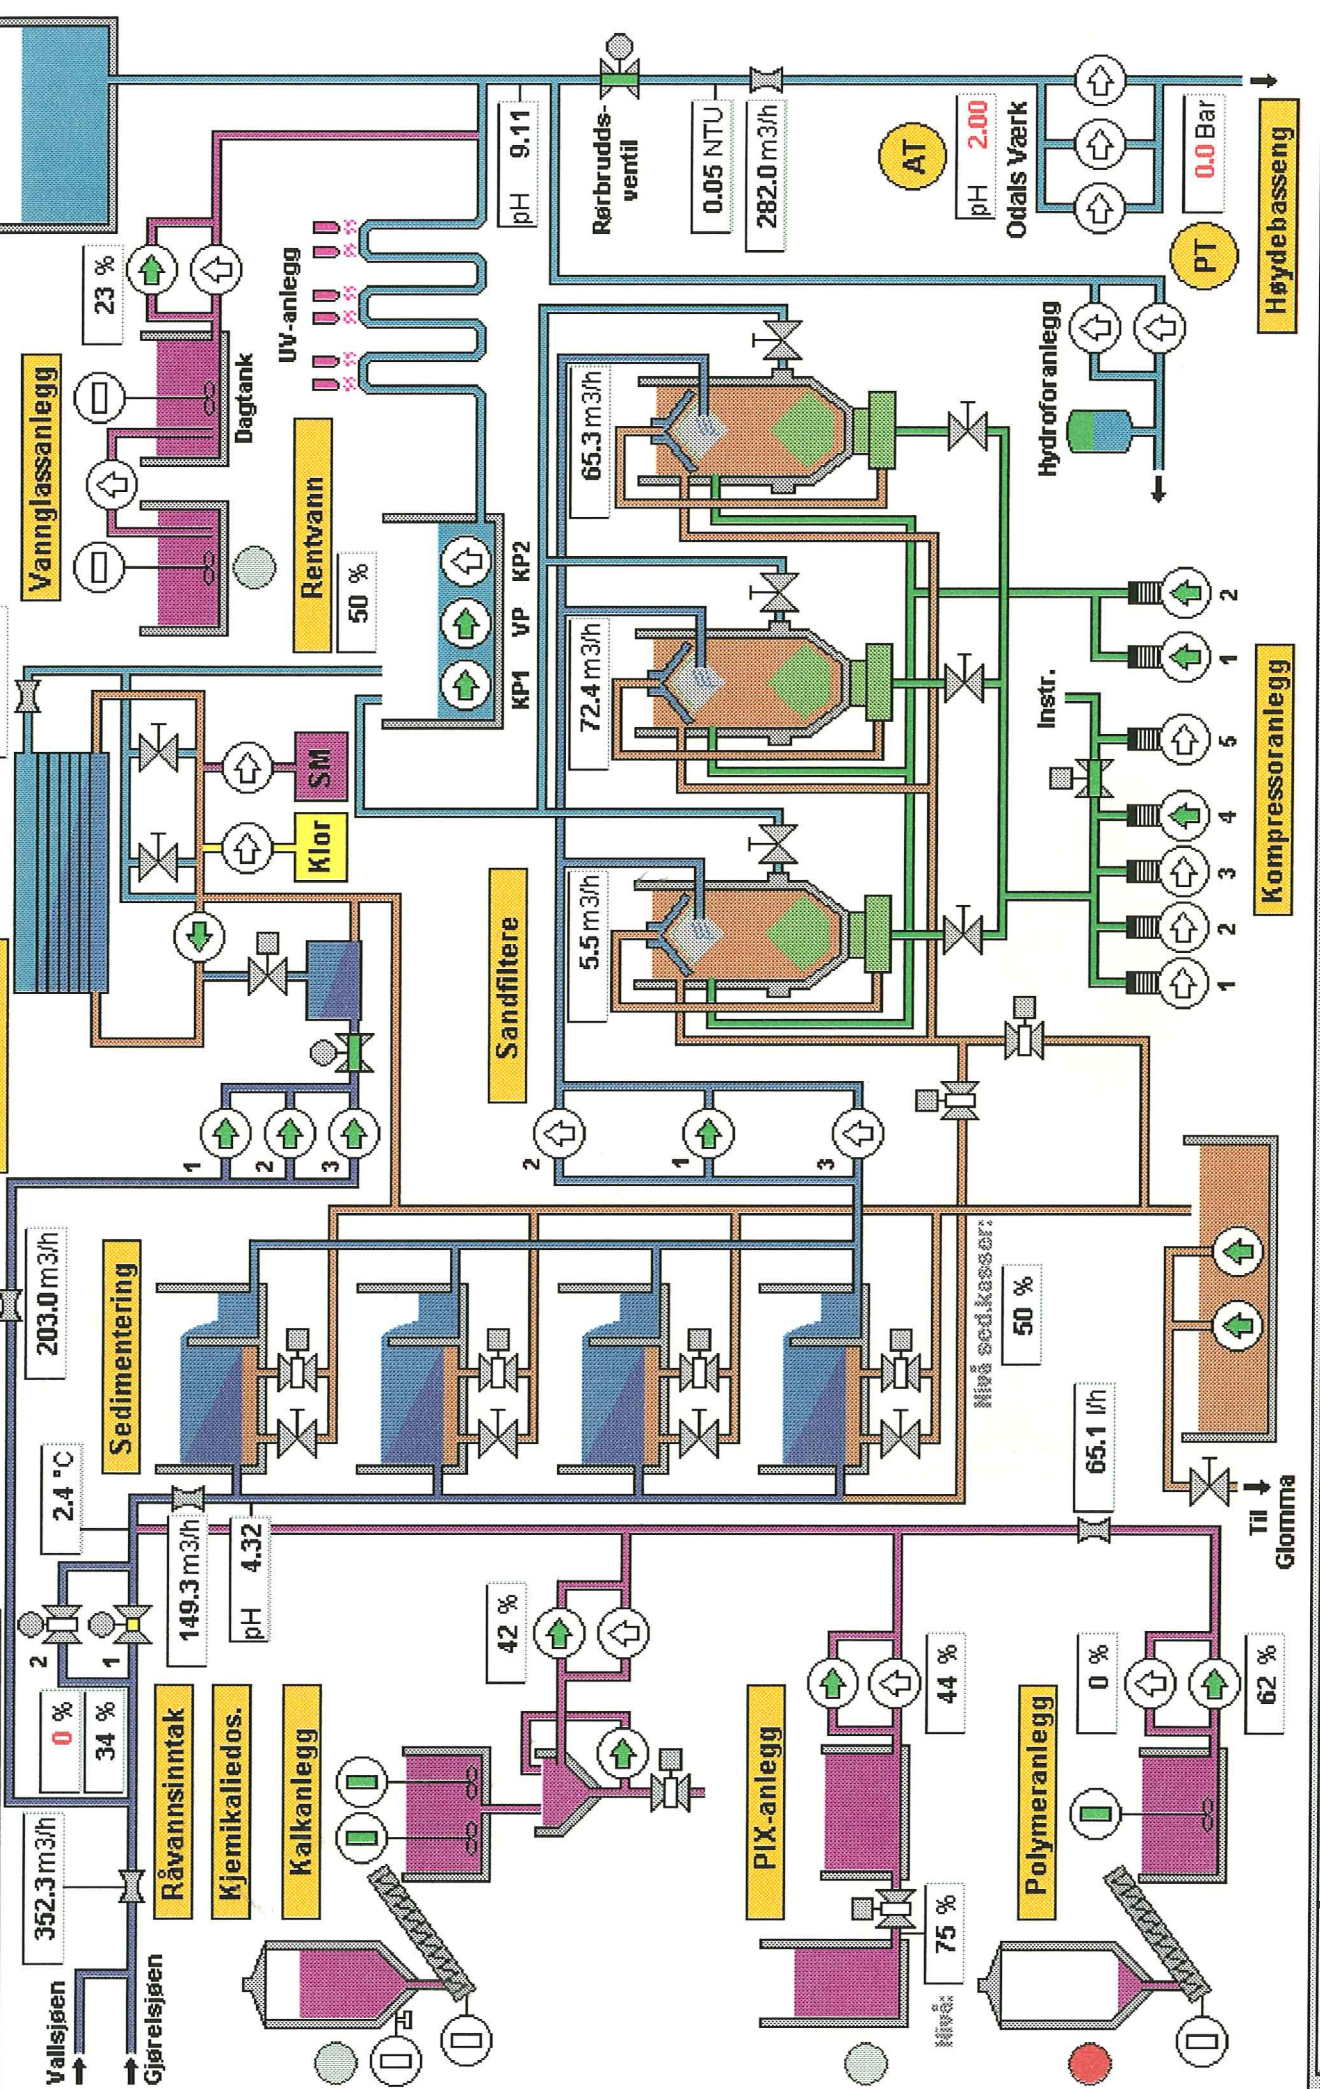
**Flyteskjema for vannrenseanlegget**

Renset vann fra de to anleggene blandes før det passerer et UV-anlegg og tilsettes deretter vannglass før det ledes ut på nettet. Flyteskjema for de to rensemetodene er vedlagt i vedlegg 2.
