RAPPORT LNR 4183-2000

Undersøkelser av biofilm (begroing) i ledningsnett for drikkevann

Eksperiment med tilsetning av vannglass

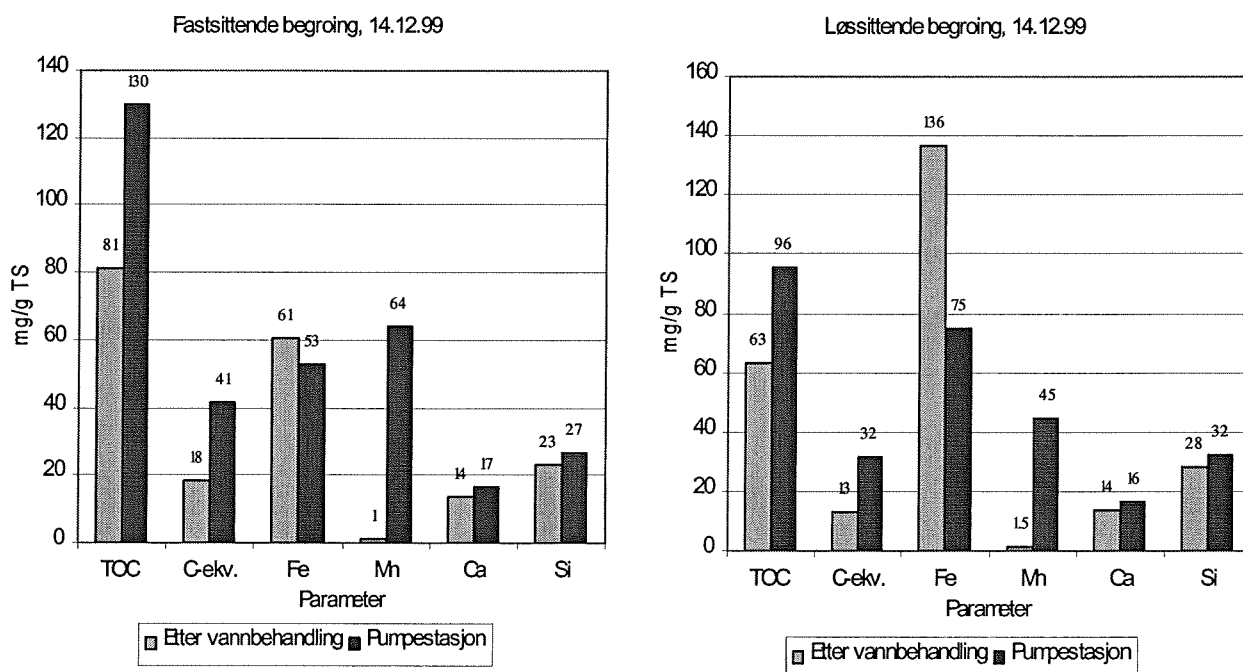
De samme parametrene ble benyttet ved analyse av prøvene med løstsittende begroing. Resultatene er sammenliknet med det som ble påvist i fastsittende begroing, og for å kunne utføre sammenlikningen, beregnet per gram tørrstoff.

Figur 2. Parametre og konsentrasjon i fastsittende og løstsittende begroingen.

Selv om det ble påvist signifikant lavere innhold av organisk karbon i løstsittende begroing sammenliknet med fastsittende ved begge lokalitetene, var "aktiv biomasse", målt som glukose-C

ekvivalenter og som funksjon av TOC uforandret, med en andel på henholdsvis 22 og 33 % for etter vannbehandling og ved pumpestasjon.

Det viser at den mikrobielle aktivitet var vesentlig høyere i biomassen fra pumpestasjonen.

Den mest markerte forskjell var imidlertid konsentrasjonen av jern i løstsittende begroing sett i forhold til fastsittende, spesielt umiddelbart etter vannbehandling. En dobling i jerninnholdet på TS basis i løstsittende begroing indikerer at en betydelig andel av biofilmen skrapes løs med vannstrømmen og opptrer som jernoksider i partikkelform i drikkevannet. I begroingen ved pumpestasjonen var det ca. 40 % høyere konsentrasjon av jern i løstrevet begroing sammenliknet med fastsittende begroing.

Konsentrasjonen av mangan er omtrent den samme i løstsittende og fastsittende begroing like etter vannbehandling, men på pumpestasjonen ble det målt ca. 30 % mindre mangan i løssittende begroing.

Konsentrasjon av kalsium i løst og fastsittende begroing var likeverdig på begge lokalitetene, mens silisium viste en svak økning i løstsittende begroing. Det foreligger for få resultatene for silisium til at verdiene kan sies å være signifikant forskjellige.
