RAPPORT LNR 4337-2001

**Resipientvurdering for  
utslipp av kommunalt  
avløpsvann til Blindleia,  
Lillesand kommune.**

Rapport 1

Oppdragsgiver(e) Lillesand kommune	Oppdragsreferanse
---------------------------------------	-------------------

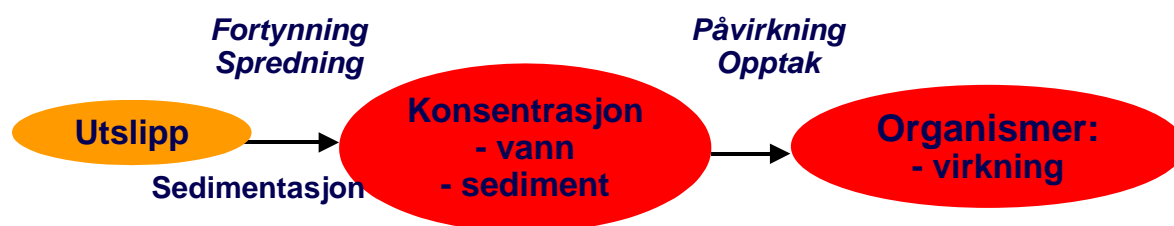
**Figur 3.** Prinsippsskisse av elementene i en konsekvensvurdering.

De 5 hovedelementene i metodikken er skissert i **Figur 3**, der konklusjonene må bygge på elementene "Konsentrasjon" og "Organismer". Datagrunnlaget som inngår i første fase av prosjektet er imidlertid spinkelt. Det finnes ikke opplysninger som gir grunnlag for å bedømme vannutskiftningen (Fortynning og Spredning) og det foreligger bare noen få målinger som kan fortelle noe om vannkvaliteten i Blindleia (Konsentrasjon). Derimot er det gjort en undersøkelse av faunaen på bløtbunn (Organismer), som gir grunnlag for å bedømme biologiske forhold på fjordbunnen i de dypere delene av området.
