RAPPORT LNR 4371-2001

**Tiltaksplan for opp-
rydding i forurensede
sedimenter i
Kristiansandsfjorden**

Kartlegging av konsentrasjoner i
sedimentet i 2001 samt kart-
fremstilling av resultater fra
tidligere undersøkelser

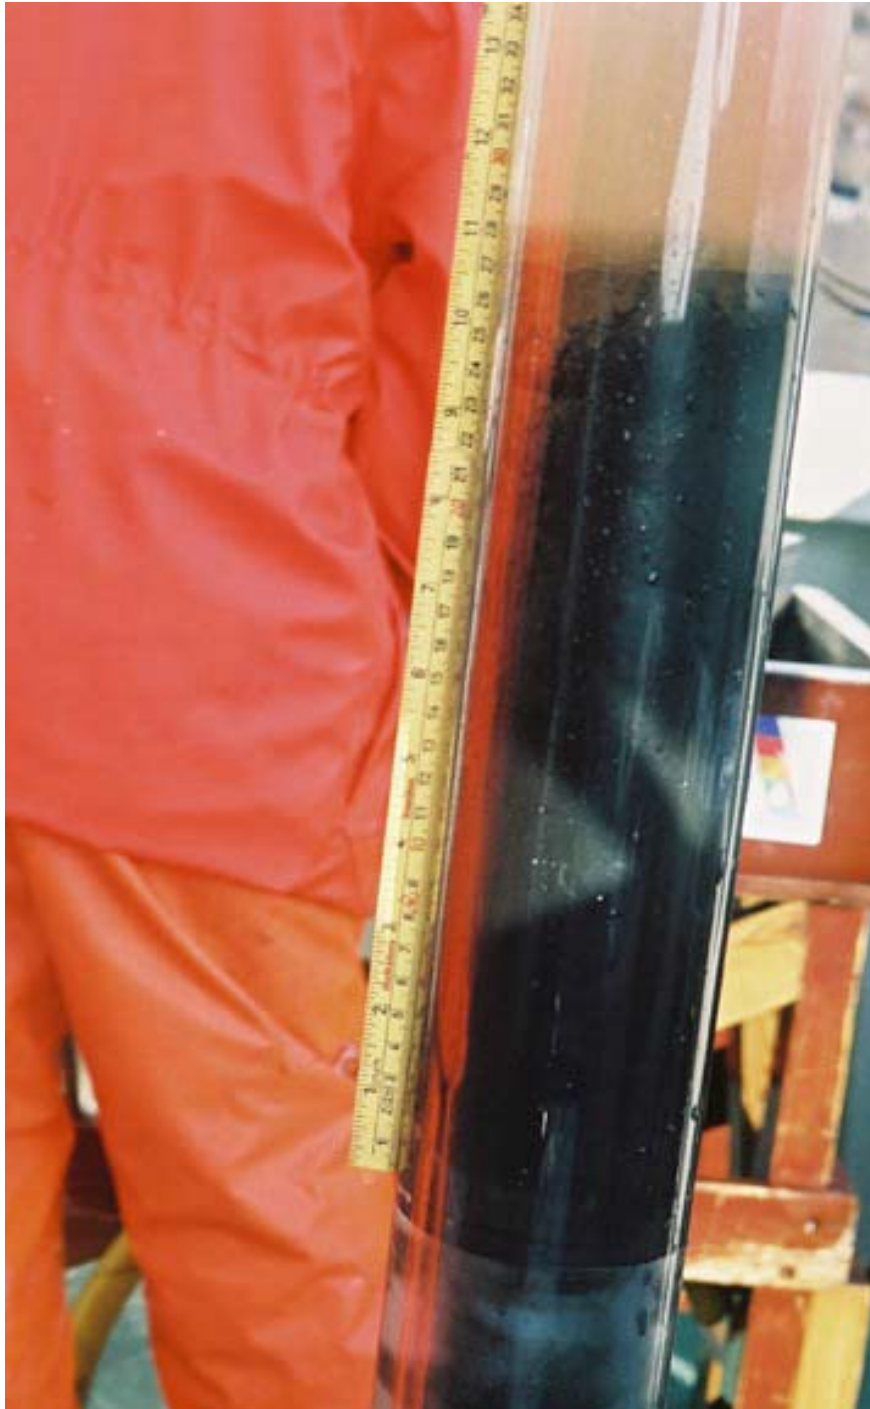
Figur 13. Sedimentkjerne fra Fiskåbukta

Utseende på sedimentet gir en viss mulighet til grovt å bedømme tykkelsen av det forurensete eller påvirkede sedimentlaget i Kristiansandsfjorden. Særlig er det mulig dersom prøvene kan tas med en kjerneprøvetaker og det er et klart skille i sedimenttypen i kjernen. Imidlertid, der hvor sedimentets beskaffenhet er slik at grabb må brukes, kan dette være vanskeligere. Eksempler på hvorledes sedimentet ser ut i forskjellige deler av Kristiansandsfjorden er vist i **Figur 13-Figur 16**.

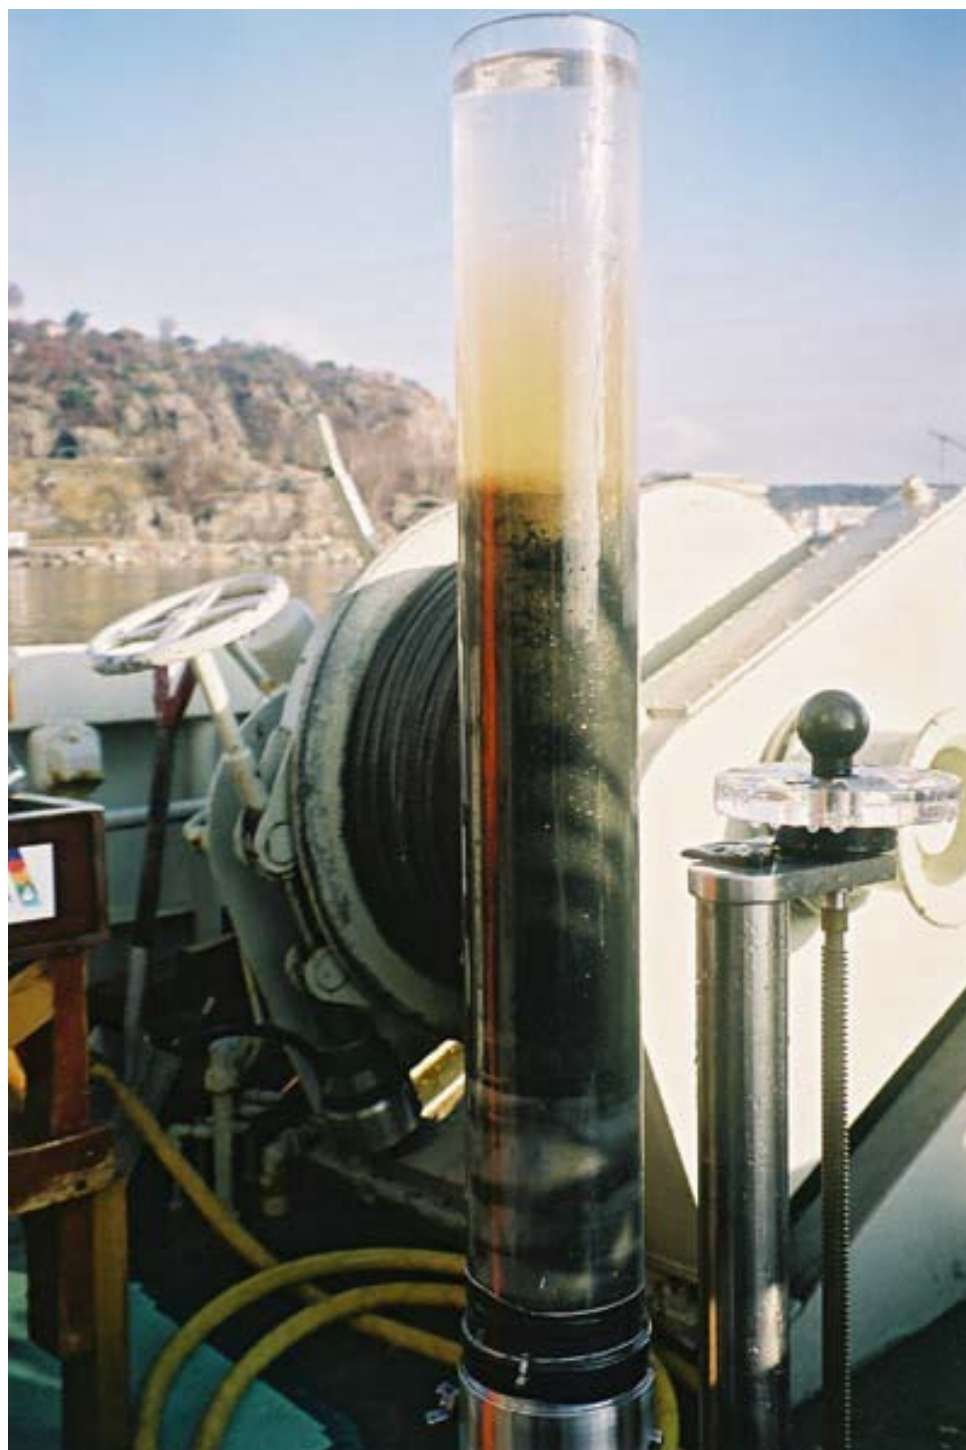
Figur 14. Sedimentkjerne fra området utenfor Falconbridge Nikkelverk as

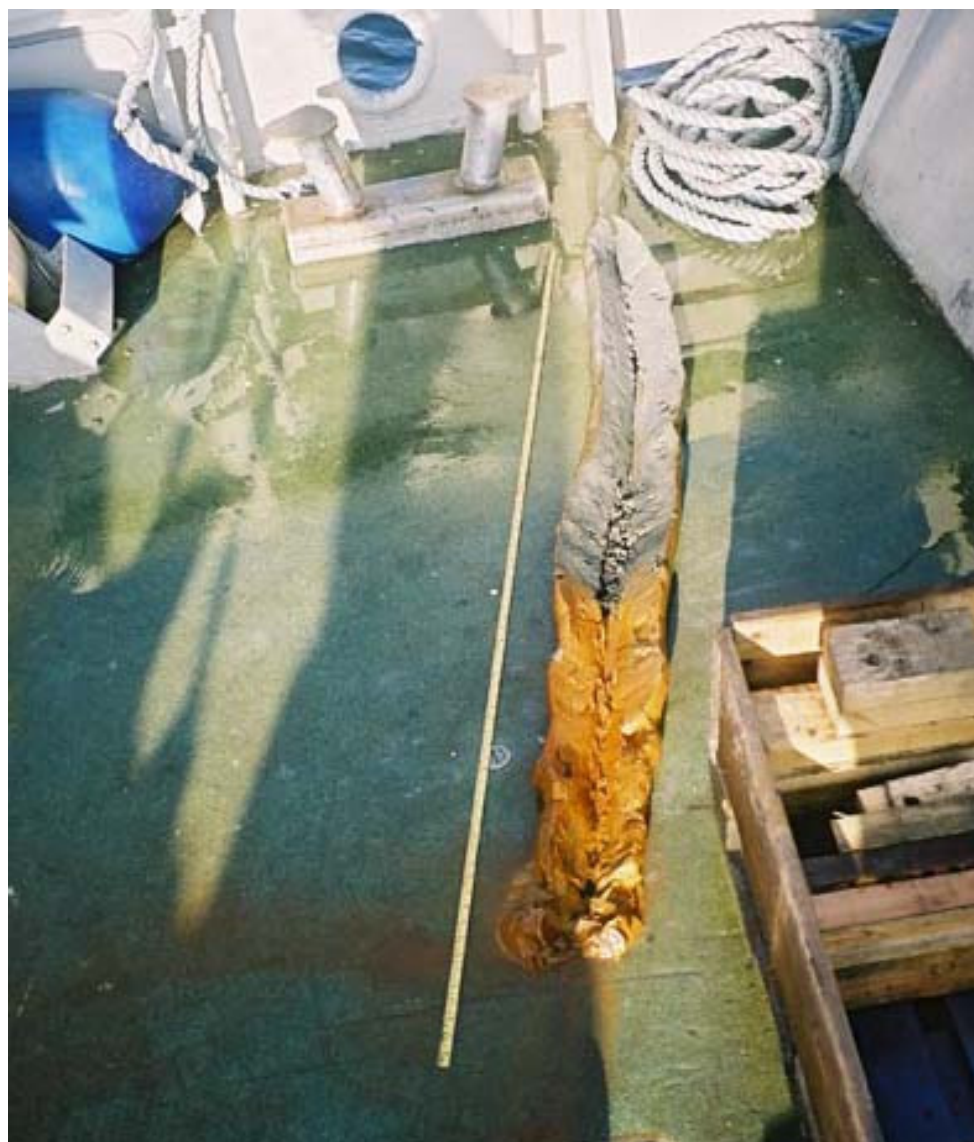
Figur 15. Sedimentkjerne fra sentrale deler av Hannevikbukta

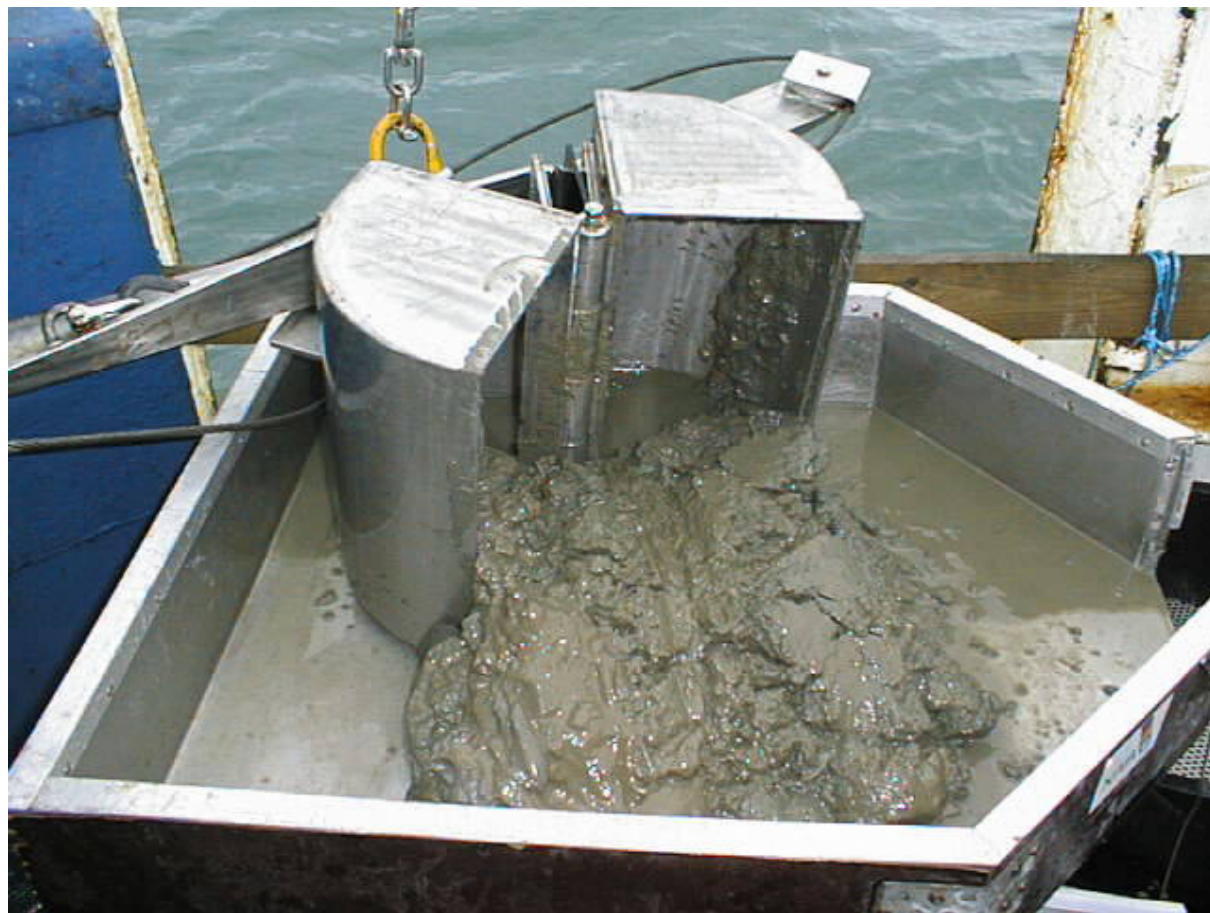
Figur 16. Bilde av naturlig utseende sediment slik det finnes utenfor Vesterhavn/Fiskåbukta-området.

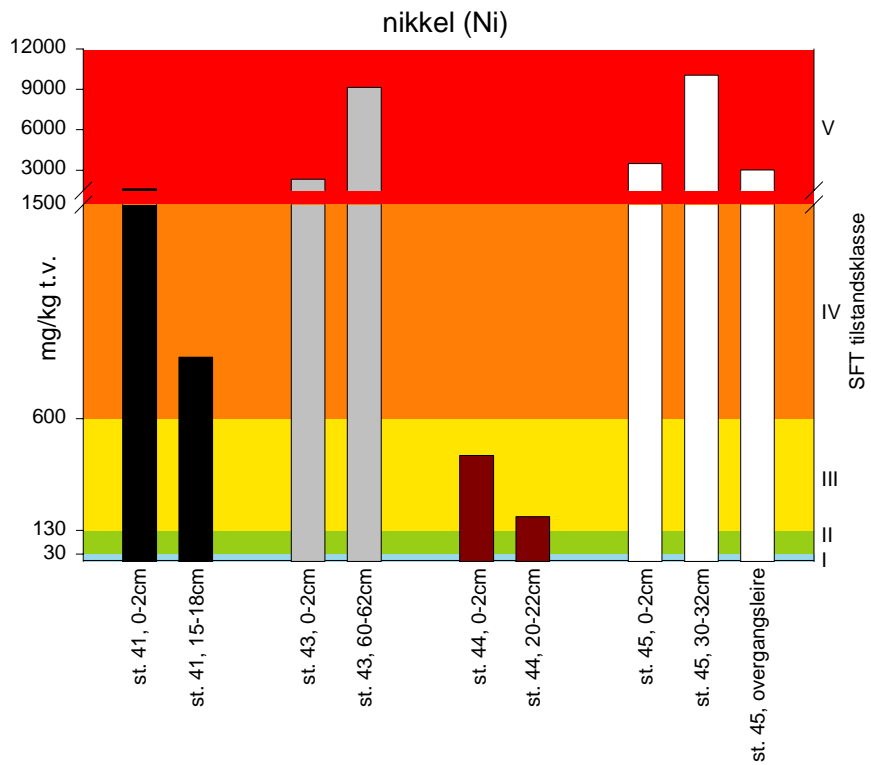
Figur 17. Vertikal fordeling av nikkel på utvalgte stasjoner i Kristiansandsfjorden.

For å støtte den visuelle bedømmelsen av tykkelsen på det forurensede laget, ble snitt dypere ned i sedimentsøylen fra utvalgte stasjoner (stasjonene 41, 43, 44, 45) analysert. Den vertikale konsentrasjonsfordelingen er vist for Ni i **Figur 17**, for HCB i **Figur 18**, for PCB₇ i **Figur 19** og for PAH i **Figur 20**.

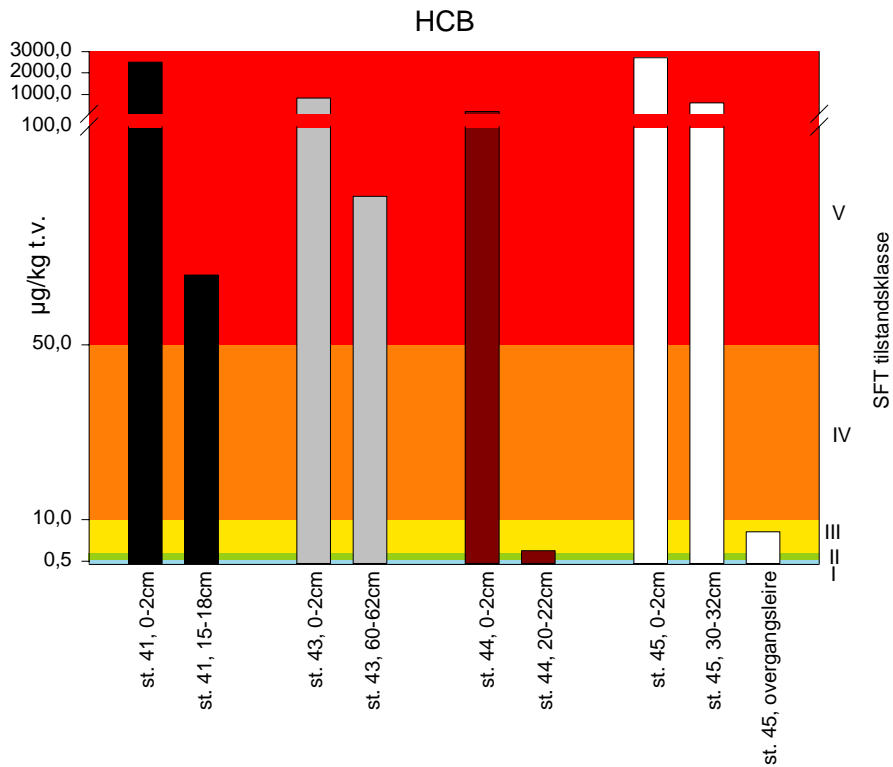
Figur 18. Vertikal fordeling av HCB på utvalgte stasjoner i Kristiansandsfjorden.

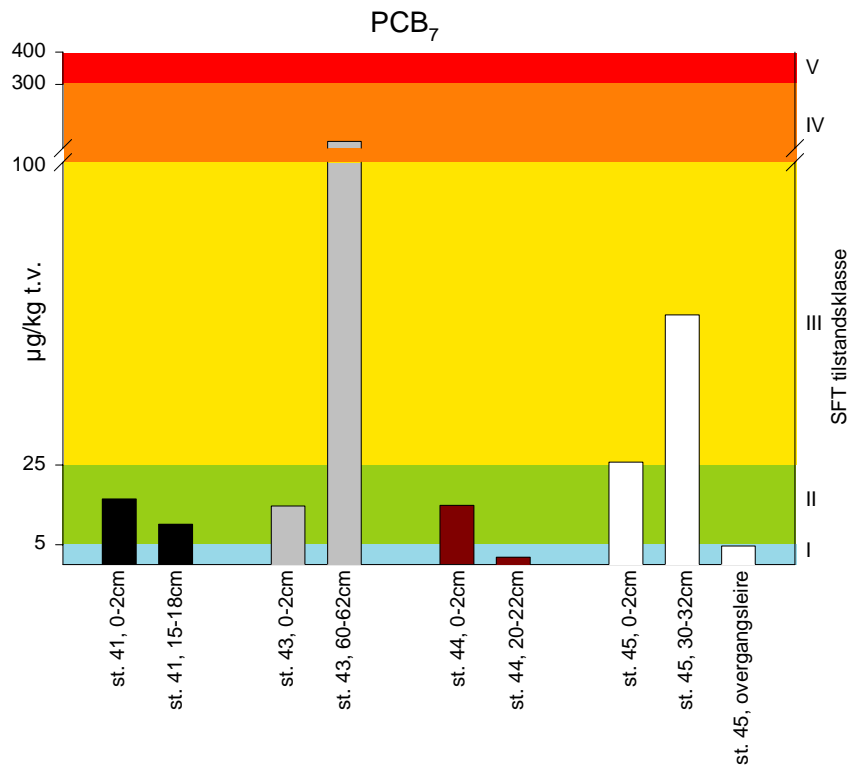
Figur 19. Vertikal fordeling av PCB₇ på utvalgte stasjoner i Kristiansandsfjorden.

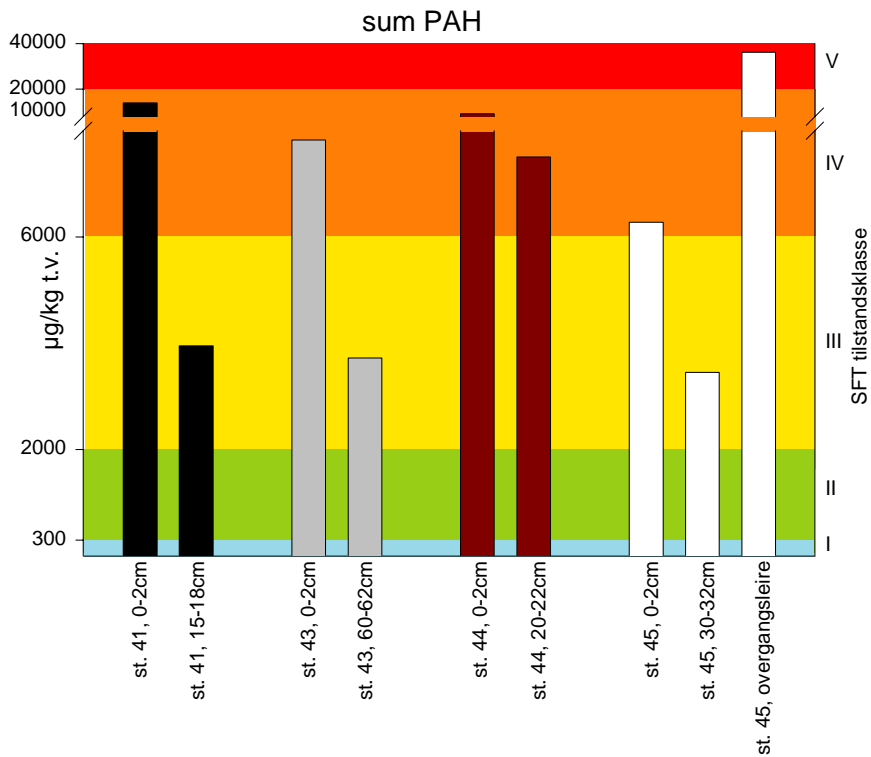
Figur 20. Vertikal fordeling av PAH på utvalgte stasjoner i Kristiansandsfjorden.
