RAPPORT LNR 4371-2001

**Tiltaksplan for opp-
rydding i forurensede
sedimenter i
Kristiansandsfjorden**

Kartlegging av konsentrasjoner i
sedimentet i 2001 samt kart-
fremstilling av resultater fra
tidligere undersøkelser

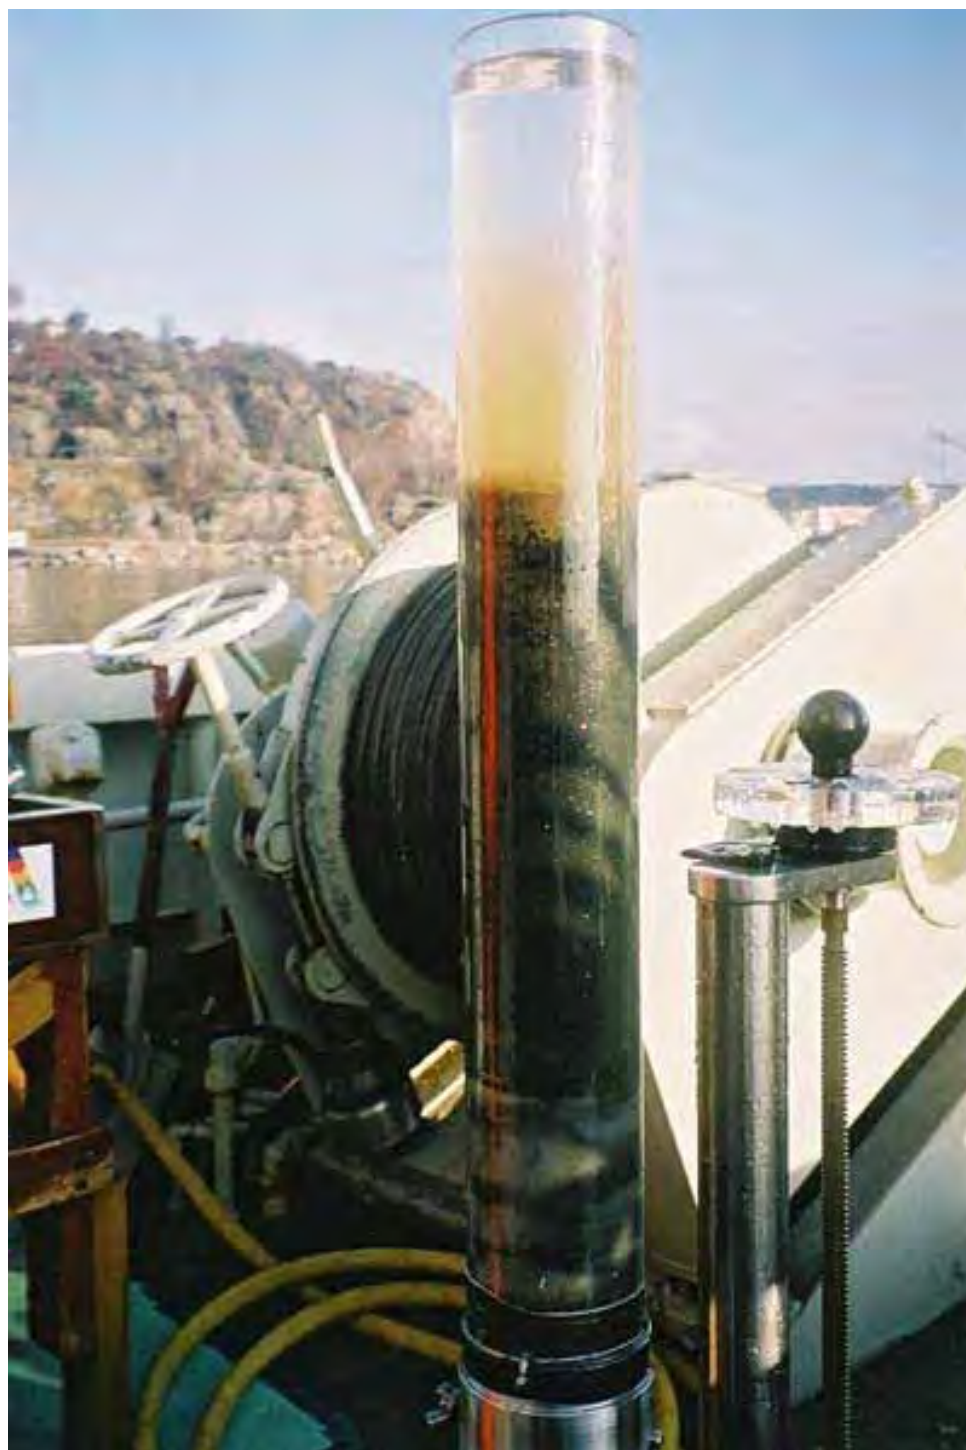
Figur 14. Sedimentkjerne fra området utenfor Falconbridge Nikkelverk as

Utseende på sedimentet gir en viss mulighet til grovt å bedømme tykkelsen av det forurensete eller påvirkede sedimentlaget i Kristiansandsfjorden. Særlig er det mulig dersom prøvene kan tas med en kjerneprøvetaker og det er et klart skille i sedimenttypen i kjernen. Imidlertid, der hvor sedimentets beskaffenhet er slik at grabb må brukes, kan dette være vanskeligere. Eksempler på hvorledes sedimentet ser ut i forskjellige deler av Kristiansandsfjorden er vist i **Figur 13-Figur 16**.

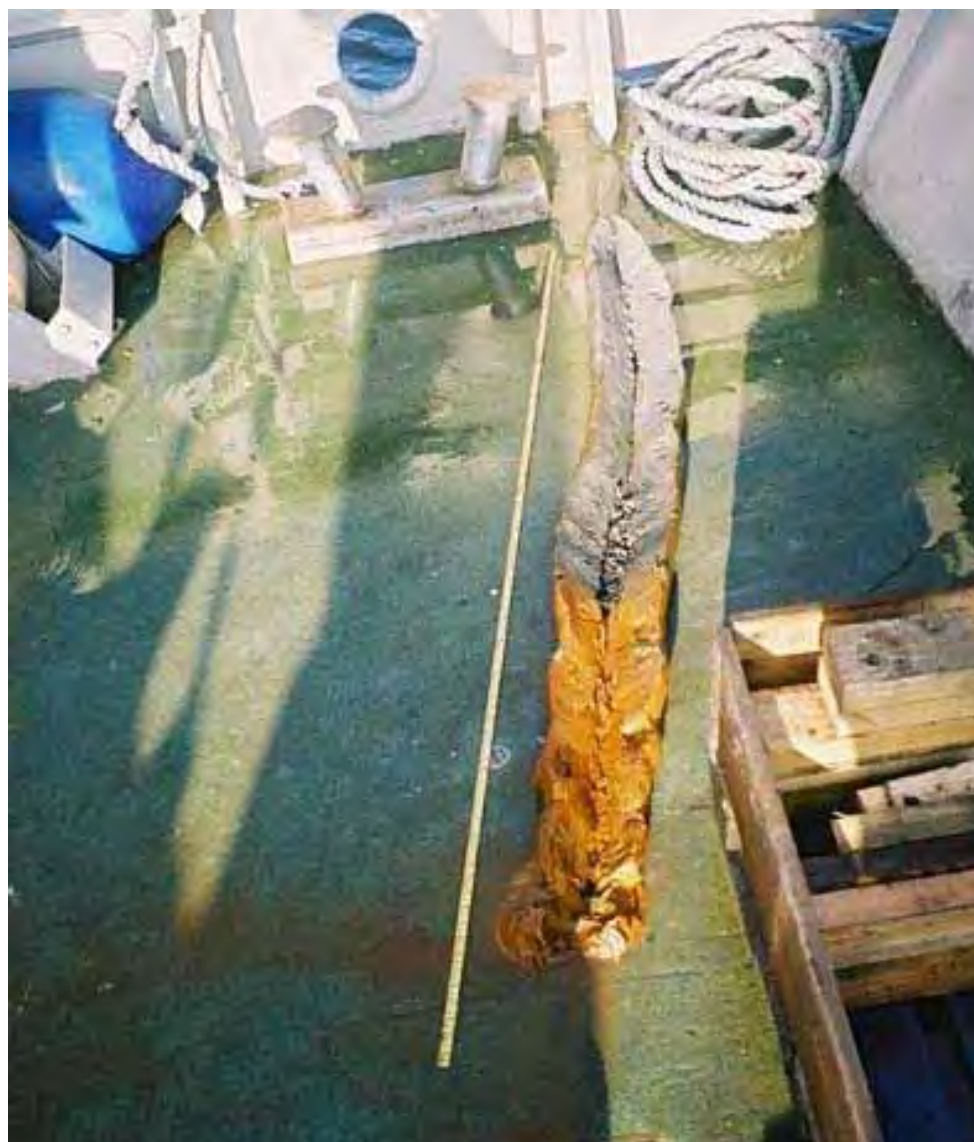
Figur 15. Sedimentkjerne fra sentrale deler av Hannevikbukta

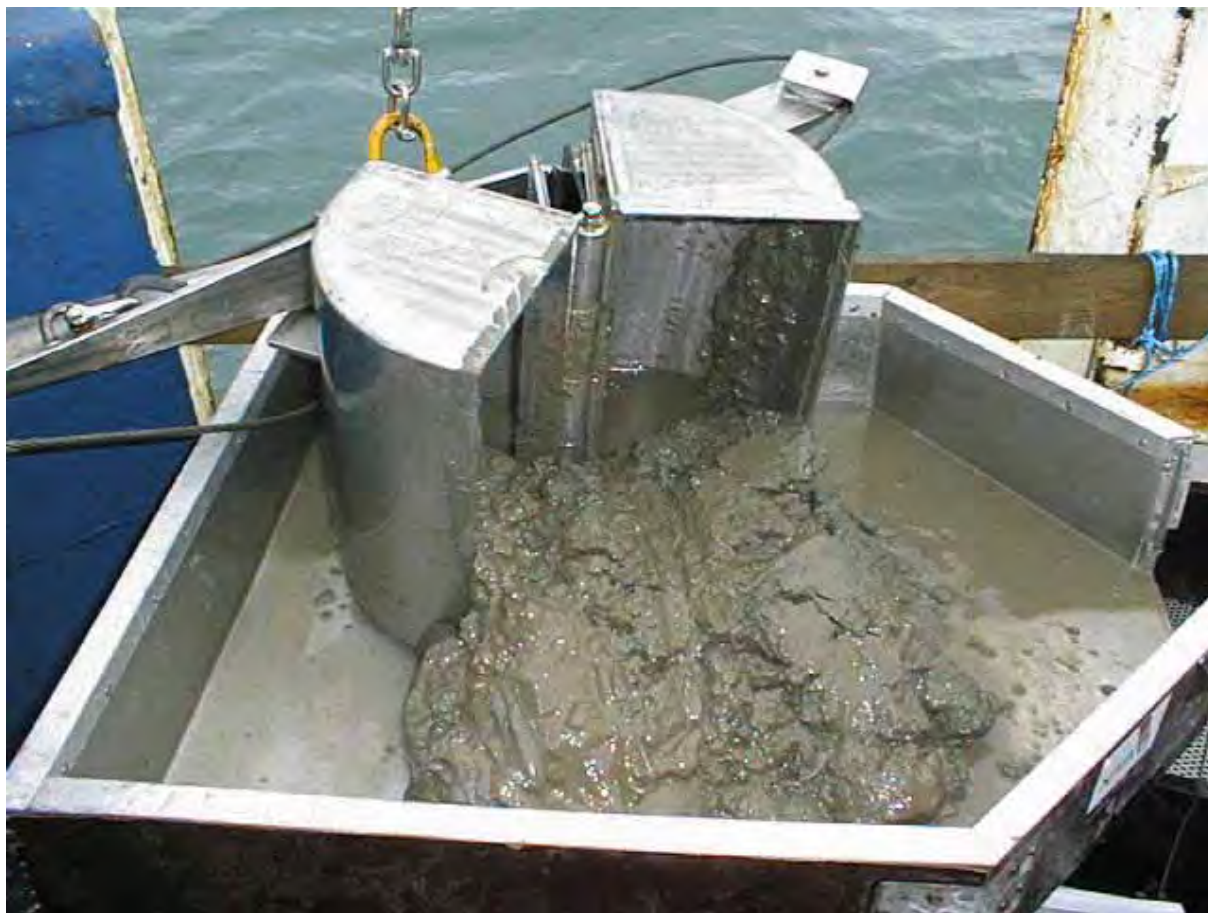
Figur 16. Bilde av naturlig utseende sediment slik det finnes utenfor Vesterhavn/Fiskåbukta-området.

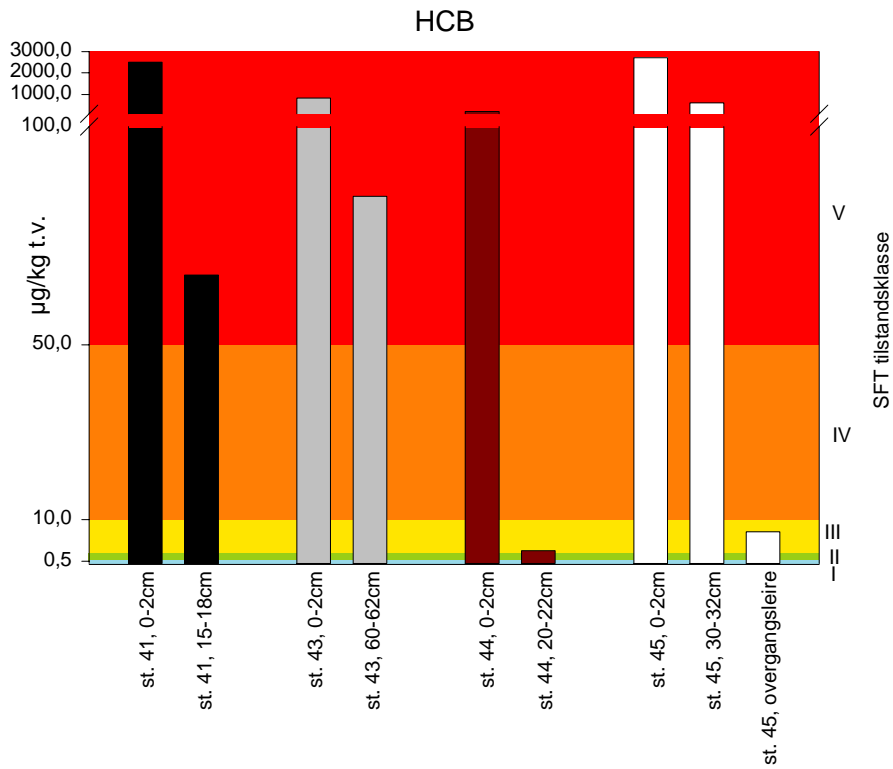
Figur 18. Vertikal fordeling av HCB på utvalgte stasjoner i Kristiansandsfjorden.

For å støtte den visuelle bedømmelsen av tykkelsen på det forurensede laget, ble snitt dypere ned i sedimentsøylen fra utvalgte stasjoner (stasjonene 41, 43, 44, 45) analysert. Den vertikale konsentrasjonsfordelingen er vist for Ni i **Figur 17**, for HCB i **Figur 18**, for PCB₇ i **Figur 19** og for PAH i **Figur 20**.
