RAPPORT LNR 4456-2001

**Innledende under-
søkelse av avrenning fra
Møretrømoen fyllplass,
Grimstad kommune**

**Innledende undersøkelse av
avrenning fra Møretromoen fyllplass**

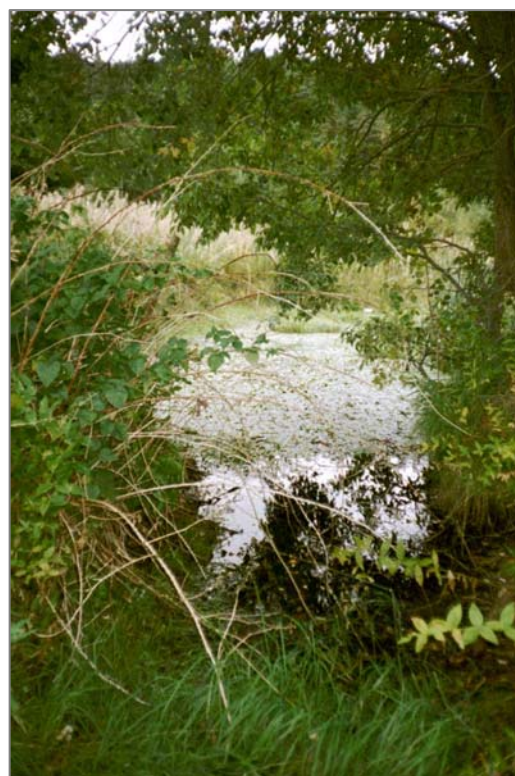
Bilde 3:

Prøven fra den lille dammen nord for fyllingen er ikke forurenset med typiske komponenter i sigevann, bortsett fra noe bor (B). Bor benyttes som en sikker indikasjon på spredning av stoffer fra avfall, da den naturlige bor-konsentrasjonen i grunnvann er meget lav. Bor stammer sannsynligvis fra perborater, en vanlig komponent i vaskemiddel. Dette indikerer en transport av vann fra fyllingen til prøvetakingspunktet. Innholdet av øvrige stoffer i dammen er lavt/normalt, og lite bekymringsfullt.

Dam nord for deponiet. Det antas at vannstanden tilsvarer grunnvannstand. Dammen ble prøvetatt og analysert.
