RAPPORT LNR 4456-2001

**Innledende under-
søkelse av avrenning fra
Møretrømoen fyllplass,
Grimstad kommune**

**Innledende undersøkelse av
avrenning fra Møretromoen fyllplass**

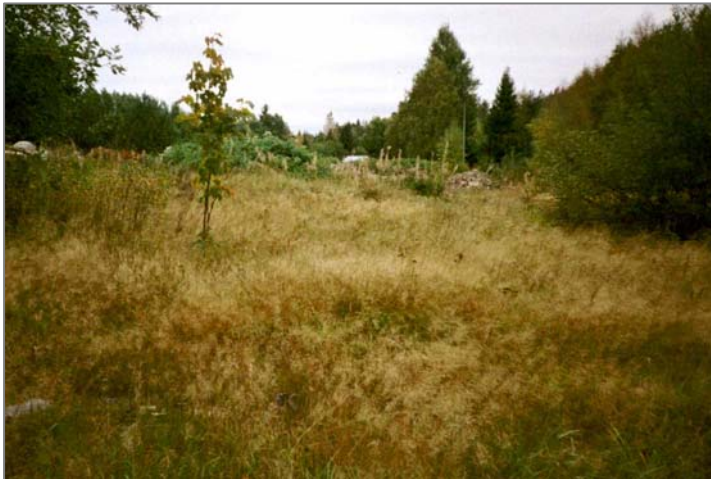
Bilde 1:

Møretrømoen fyllplass ligger på en ås av morene/elveavsetning, og drenerer i flere retninger. Overflatearealet er ca 90 x 50 meter. Fyllingen er dekket til med sand, stein og jord. Tilsynelatende er dette ikke tette masser. Noe avfall er utildekket langs søndre og vestre avgrensning. Fyllingen er i dag delvis tilvokst med gress og busker, men stedvis dekket av pyntestein. Det lukter ikke av fyllingen.

Fyllingen ligger mellom trær, eng og dyrket mark, og er avsluttet med et sandig jordlag. Mesteparten av fyllingen er tilvokst med gress og busker

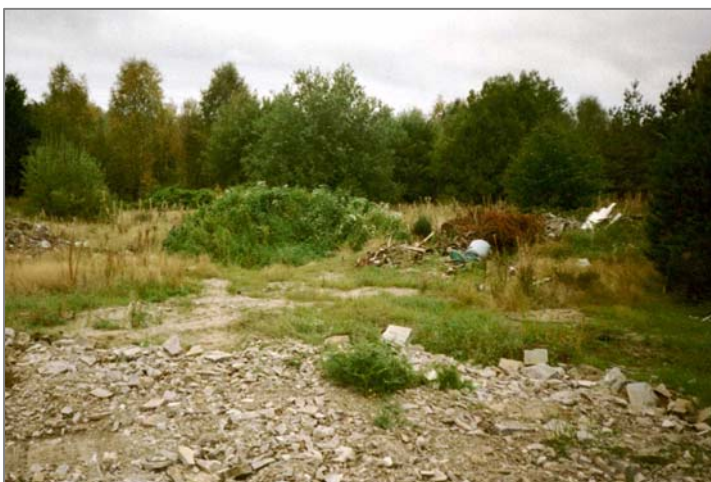
Bilde 2:

Over opprinnelig toppdekker er det i dag lagret/deponert pyntestein. Bildet viser også vollene rundt deponiet med opprinnelige bortkjørte masser for å få nødvendig dybde. Noe avfall er deponert etter avslutning av deponiet.

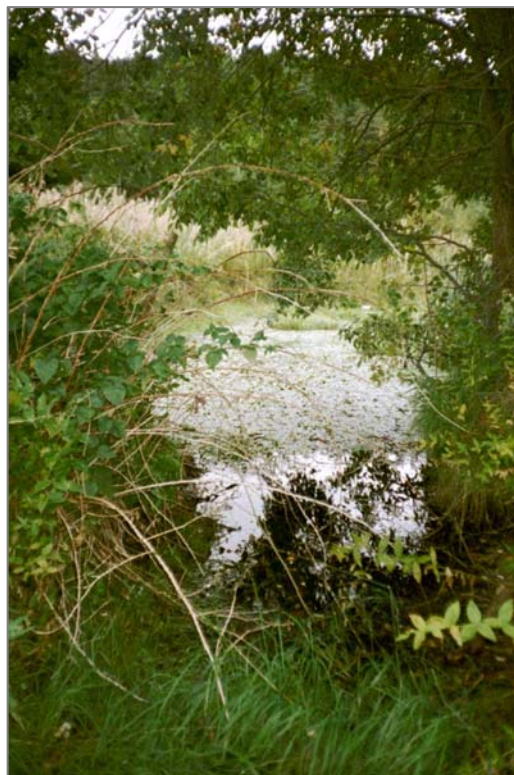
Bilde 3:

Prøven fra den lille dammen nord for fyllingen er ikke forurenset med typiske komponenter i sigevann, bortsett fra noe bor (B). Bor benyttes som en sikker indikasjon på spredning av stoffer fra avfall, da den naturlige bor-konsentrasjonen i grunnvann er meget lav. Bor stammer sannsynligvis fra perborater, en vanlig komponent i vaskemiddel. Dette indikerer en transport av vann fra fyllingen til prøvetakingspunktet. Innholdet av øvrige stoffer i dammen er lavt/normalt, og lite bekymringsfullt.

Dam nord for deponiet. Det antas at vannstanden tilsvarer grunnvannstand. Dammen ble prøvetatt og analysert.

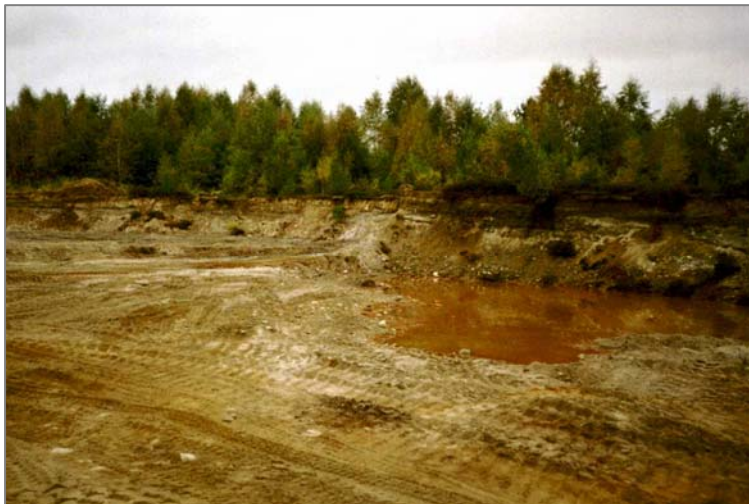
Prøven fra dammen i sandtaket syd for fyllingen er heller ikke særlig påvirket, men den har et forhøyet innhold av klorid, noe som indikerer sigevannspåvirkning. Denne prøven ble ikke analysert for bor.

Bilde 4, venstre: Grustak syd for deponi med dam som aldri tørker. Dammen ble prøvetatt og analysert.

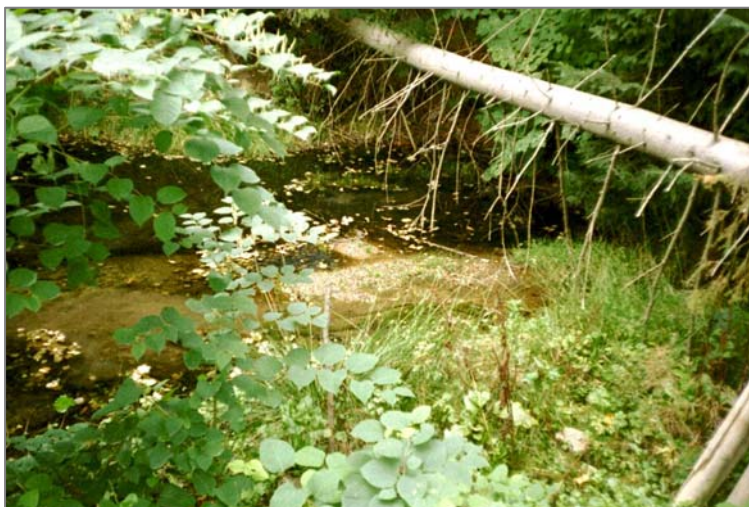
Prøven fra bekket som benyttes som drikkevannskilde vest for fyllingen har et høyt bor-innhold (6,9 mg/l), dette er en vesentlig overskridelse av grenseverdien i Drikkevannsforskriften (0,3 mg/l). Nivåene av klorid og sulfat er også høyere enn normale bakgrunnsverdier. Det er sannsynlig at drikkevannskilden er påvirket av stoffer fra fyllplassen. Det skal legges til at prøvene er analysert for et kvalifisert antall utvalgte stoffer, dermed kan det være stoffer tilstede i prøvene som vi ikke har fanget opp.

Bilde 5, venstre nede: Bekk vest for fylling, benyttes til drikkevannskilde. Bekken ble prøvetatt og analysert.

Sannsynligvis representerer ikke fyllingen noe betydelig miljøproblem, til tross for funn av fremmedstoffer på lavt nivå i tilstøtende dammer/grunnvann. Så lenge lokal bekk og evt også grunnvann blir benyttet som drikkevannskilde vil vi anbefale at det gjøres videre undersøkelser av tilstand, muligvis etterfulgt av tiltak ved fyllplassen. Grunnvannet rundt fyllingen bør undersøkes ytterligere mhp sammensetning og strømningsforhold, og deretter kan det bli aktuelt å drenere fyllplassen. Det er mulig at supplerende tiltak også kan bli påkrevd. I hht klassifiseringene i kap. 2.1 plasseres fyllingen i kategori 3 pga. sannsynlig spredning til drikkevannskilde. Alternativt bør drikkevannsuttaget stenges.

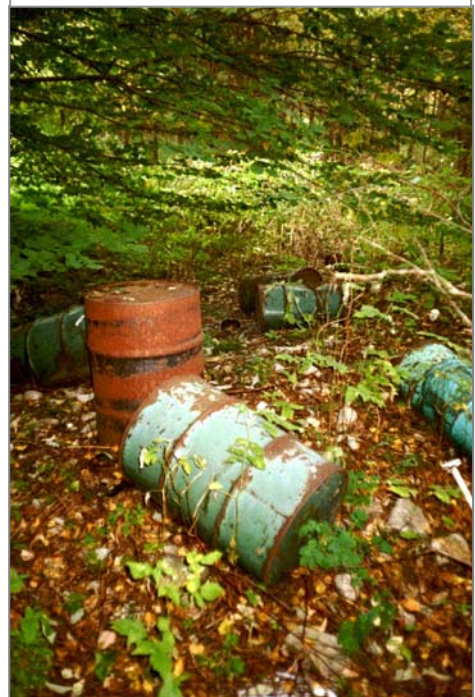
Bilde 6, under: En del tomme tønner og metallskrot er synlig i utkanten av deponiet.
