RAPPORT LNR 4514-2002

**Resipientundersøkelse i
Hopra og Vikja 2000 og
2001, Vik i Sogn**

Tittel Resipientundersøkelse i Hopra og Vikja 2000 og 2001	Løpenr. (for bestilling) 4514-2002	Dato 20.04.2002
	Prosjektnr. Undernr. 20068	Sider Pris 28
Forfatter(e) Dag Berge, Rand Romstad og Torleif Bækken	Fagområde Hydrologi	Distribusjon Fri
	Geografisk område Sogn og Fjordane	Trykket NIVA

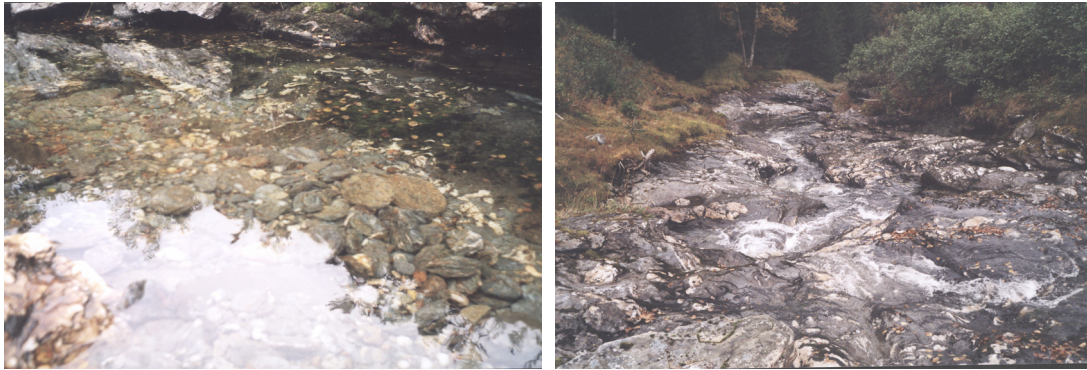
Figur 3.7 Øverst i Hopra (Stasjon H6). Elveleiet er lite begrodd og gir et rent og fint inntrykk.

Bunnen bestod av skifrig fjell - hurtig strømmende vann - kun små ansamlinger av stein egnet som substrat for bunndyr.

Kortbladet mose på fjellet (ca 30% dekket), men ikke noe mose på steinene. Algemateriale her og der inne blant mosen (10%). Prøve tatt av dette elementet (Mose med grønne alger).

Tilstandsklasse (Skala: I-II-III-IV-V) : **I (meget god)**

Kommentar: Begroingen var dominert av mosen *Blindia acuta* og grønnalgen *Mougeotia* sp. (26µ) som begge er vanlige i rene, upåvirkede vannkomster. Det var også stor relativt forekomst av grønnalgene *Zygnema* sp. og *Klebshormidium rivulare* som er gode indikatorer på næringsfattig vann. Det ble ikke funnet arter som kan indikere forurensningsbelastning. Forekomsten av nedbrytere var ubetydelig.

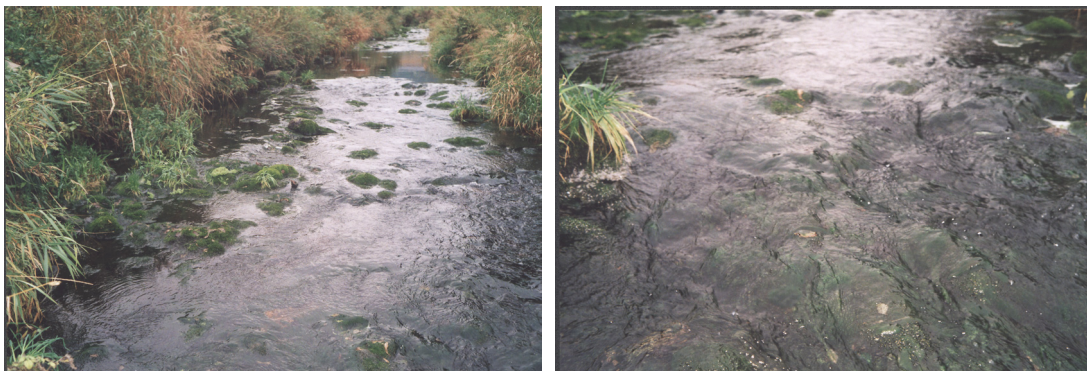
Figur 3.8 Nedre del av Hopra (Stasjon H2). Elveleiet er kraftig begrodd med mose og trådformede alger, nær 100% av bunnen er dekket. Elven gir et sterkt forurenset inntrykk.

Rullesteinsstryk. Massiv begroing. Hele bunnen dekket av moser og trådformede alger (95%). Bare en og annen bar steinflate (5%).

Tilstandsklasse (Skala: I-II-III-IV-V) : IV (Dårlig)

Kommentar: Mosen *Hygrohypnum ochraceum* og gulgrønnalgeslekten *Vaucheria* er karakteristiske arter i elektrolyttrikt vann med høyt innhold av næringssalter. Kiselalgesamfunnet var preget av forurensningstolerante arter som *Surirella ovata* og *Cymbella ventricosa*. Det ble ikke funnet arter som er typiske for rene upåvirkede vassdrag. Forekomsten av trådbakterien *Sphaerotilus natans* og andre nedbrytere viser tilførsel av lett nedbrytbart organisk stoff.

Det er viktig å samle kloakken fra det meste av de nedre delene av dalføret og å lede kloakken til renseanlegg med utslipp til sjøen. Fra gårdsbebyggelsen lenger opp i dalen vil det neppe være aktuelt å lede kloakken til sentralt renseanlegg (RA). Her bør man imidlertid prøve å få til at utløpet fra slamavskillerne går til infiltrasjon i grunnen/terreng i den grad det er mulig, og ikke i lukket rør til nærmeste bekk.

For landbrukets del bør man sjekke at alle punktkilder er tatt hånd om, så som at møkka-kjellere, siloer, etc er tette. Utkjøring av møkk, gylle/land, silosaft, etc. må strengt legges til vekstsesongen.

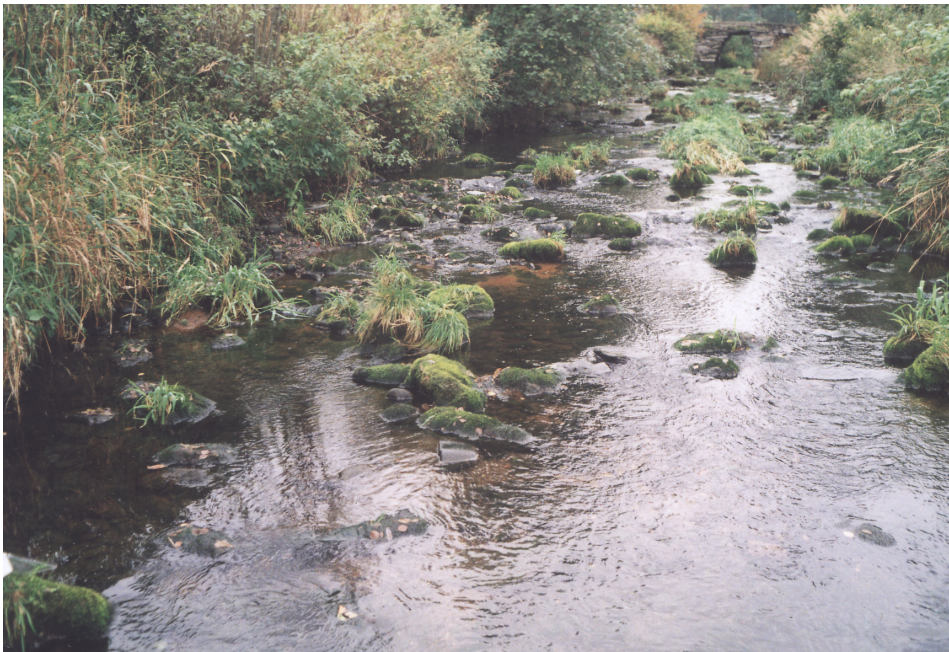
Figur 3.9 Nedre stasjon (H1) i Hopra. Elveleiet er kraftig begrodd. Gir et betydelig forurenset inntrykk.

Rullesteinsstryk. Mørkt elveparti med overhengende krattskog- lite lys. Noe mindre mose og trådformede alger enn på stasjonen (H2) ovenfor (50% dekning av begge elementer). Tykt diatomeebelegg (grå-brunt) på alle steinene (100% på de steinene som ikke var dekket av mose og trådalger).

Tilstandsklasse (Skala: I-II-III-IV-V) : **III (mindre god)**

Kommentar: Mosen *Hygrohypnum ochraceum* og gulgrønnalgeslekten *Vaucheria* er karakteristiske arter i elektrolyttrikt vann med høyt innhold av næringssalter. Kiselalgesamfunnet var preget av forurensningstolerante arter som *Surirella ovata*, *Meridion circulare* og *Cymbella ventricosa*. Det ble ikke funnet arter som er typiske for rene upåvirkede vassdrag. I motsetning til stasjon H2 ble det ikke observert nedbrytere av betydning.

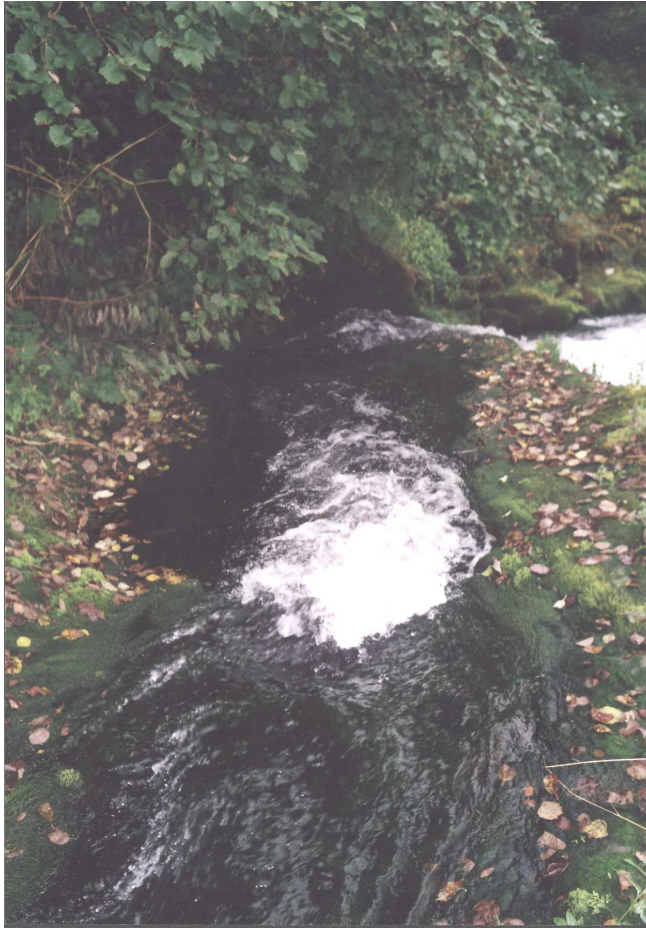
Figur 3.10 Seljedalselvi (V3) i øvre deler av Vikjavassdraget 24/9-01. Kraftig mosebegrøing med infiltrerte samfunn av trådformede alger. Gir et næringsrikt inntrykk, vesentlig jordbrukspåvirkning som forsterkes av redusert vannføring.

Kulp med rullestein i utløpet. Mye mose på fjellet ca 100% dekning. Kun kortvokst mose. Trådformede alger på mosen her og der (30% dekning). Tykt grått belegg på steinene i kulpene (100% dekning).

Tilstandsklasse (Skala: I-II-III-IV-V) : **II - III (god-mindre god)**

Kommentar: Bortsett fra mosen *Hygrohypnum ochraceum* og gulgrønnalgen *Vaucheria* sp., som begge er typiske arter i næringsrike vassdrag, var det relativt få alger i prøvene. Forekomsten av nedbrytere var ubetydelig. Det ble kun funnet enkelte tåder av bakterien *Sphaerotilus natans*.

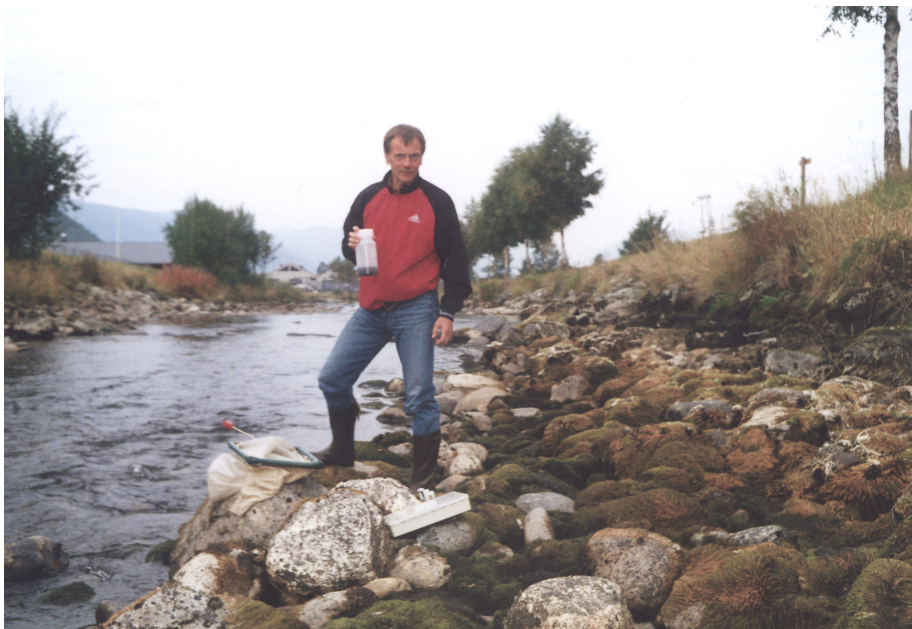
Figur 3.11 Nedre stasjon i Vikja (V1). Lav vannføring som følge av rep.arbeid ved Høve kraftverk. Vikja har stedvis betydelig mosebegrøing. Forøvrig gir elva et lite forurenset inntrykk.

Kanalisert elv. Stor vannhastighet - store steiner. Mye mose på steinene langs den innerste tredjedelen av elveløpet. Her var ca 80% mosedekket på østre side av elven, noe mindre på den vestre siden. Den midterste tredjedelen av elveløpet hadde nærmest ikke noe mosedekke (<10%). Svært lite trådformede alger å se (<10%). Tynt diatome-belegg på steinene.

Tilstandsklasse (Skala: I-II-III-IV-V) : **II (god)**

Kommentar: Begroingen var dominert av en mose, sannsynligvis *Hygrohypnum ochraceum* som var helt overvokst av blågrønnalgene *Chamaesiphon confervicola* og *Phormidium* sp. (4,5µ). Trådalgen *Microspora amoena* er en av de vanligste grønnalgene i norske vassdrag. Arten er forurensningstolerant og får ofte masseforekomst ved tilførsel av næringssalter, men arten finnes også i elver uten forurensning. Forekomsten av nedbrytere var ubetydelig. Det ble kun funnet enkelte tåder av bakterien *Sphaerotilus natans*.

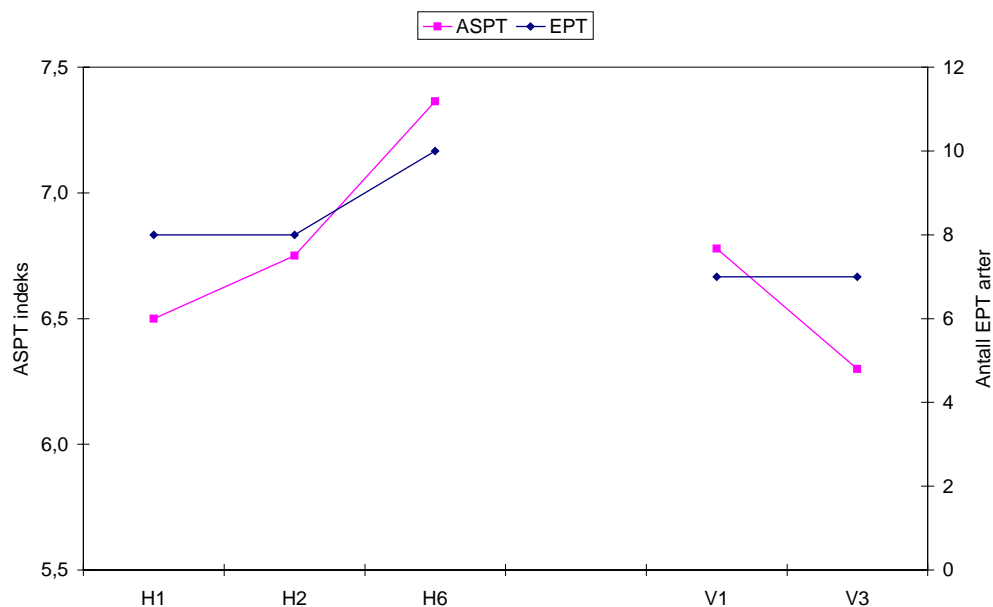
Antall arter i de tre hovedgruppene døgnfluer, steinfluer og vårfluer (EPT: Ephemeroptera, Plecoptera og Trichoptera) kan anvendes som et enkelt mål på biologisk mangfold. Det var generelt et lite antall EPT arter med variasjon mellom 7 og 10 (figur 3.12). Høyest antall EPT arter ble funnet på stasjon H6 i Hopra og laveste verdier ble funnet i Vikja. Forskjellen mellom stasjonene var imidlertid ikke stor.

gjelde for andre typer forurensninger (ikke forsurening). Indeksverdiene viste noe av det samme bildet som for EPT, med høyest verdi, og minst forurensning, ved H6 øverst i Hopra.

Samlet sett synes derfor V1 og V3 i Vikja samt H1 og H2 i Hopra å ha et mer forurensnings-tolerant bunndyrssamfunn enn H6. Mangfoldet var lavt på alle stasjoner, men høyest ved H6.

Figur 3.12 Bio-mangfoldindeksen EPT og forurensningsindeksen ASP anvendt på bunndyrmaterialet fra Hopra og Vikja
