Tiltaksplan for fjerning av krypsiv i Otra gjennom Valle kommune

Tittel Tiltaksplan for fjerning av krypsiv i Otra gjennom Valle kommune	Løpnr. (for bestilling) 4579-2002	Dato oktober 2002
	Prosjektnr. Undernr. O-21214	Sider Pris 54
Forfatter(e) Stein W. Johansen	Fagutvald Geografisk område Aust-Agder	Distribusjon Trykket NIVA

Oppdragsgiver(e) VAFA Valle Fiskeadministrasjon	Oppdragsreferansen Torjus Uppstad
----------------------------------------------------	--------------------------------------

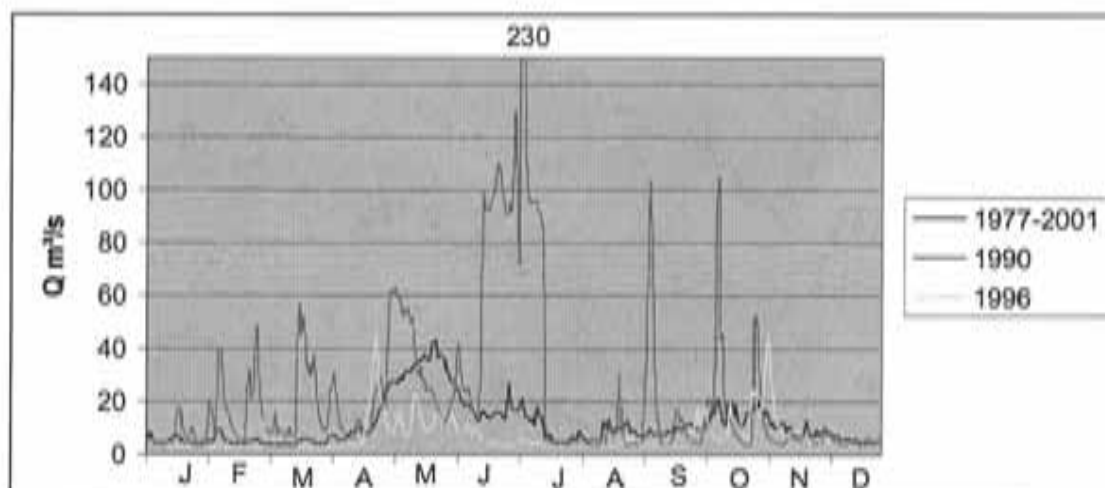
Figur 3. Døgnmiddelvanntføring for årene 1996 (tørt år), 1990 (vått år) og perioden 1977-2001 ved Valle (VM 21.22 Hallandsfossen Valle) etter Brokke-reguleringen. (Data fra NVE og Brokke driftsentral).

Vannføring fordelt over året er illustrert i figur 3. I tørre år som 1996 vil vannføringen gjennom Valle i lange perioder ligge nær minstevannføringen, mens i våte år som 1990 kan regnflommer forårsake et mer variert avrenningsmønster over store deler av året. Perioden juli-september synes å være den gunstigste perioden med minst vannføring for å utføre tiltak mot krypsiv i sommerhalvåret.

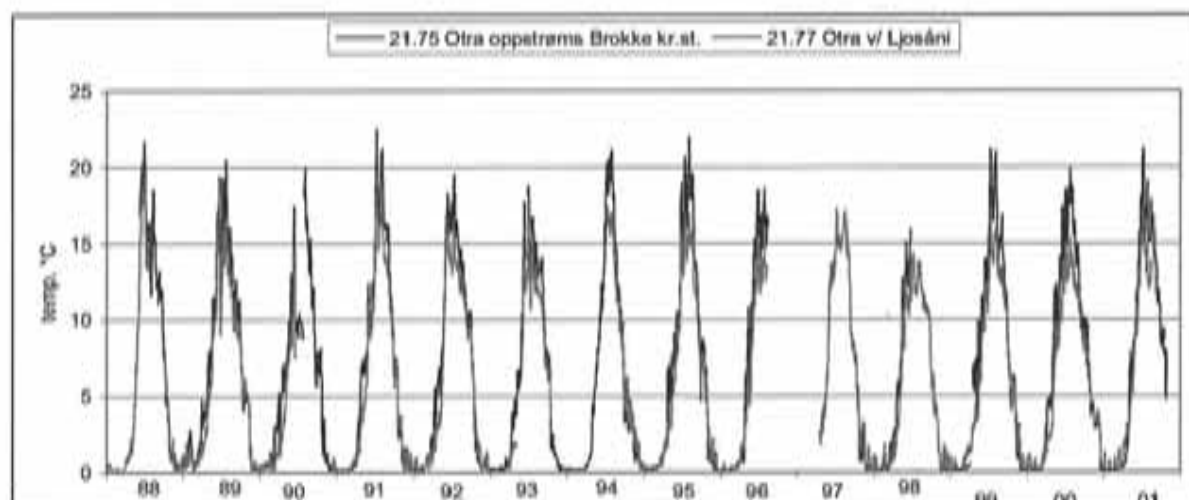
Figur 4. Tidsserie for vanntemperatur i perioden 1988-2001 representativ for terskelbasseng-strekningen Bjørnå – utløp Brokke kraftverk. Døgnmiddeltemperaturer ved stasjonene 21.75 Otra oppstrøms utløp Brokke kraftverk og 21.77 Otra ved Ljosåni. (Data fra NVE.)

Figur 4 viser tidsserie med døgnmiddeltemperatur på stasjonen ved Ljosåni og oppstrøms utløp Brokke kraftverk som regnes representativ for terskelbasseng-strekningen Bjørnará - Brokke. Det fremkommer en stor naturlig årsvariasjon med minimumstemperaturer nær 0 °C om vinteren og varierende maksimumstemperaturer om sommeren. Vintertemperaturer nær 0 °C medfører regelmessig isdannelse på denne strekningen hver vinter, men lengden av isperioden og tykkelsen på isen varierer mye. Dette er en viktig faktor mhp. krypsiv-vekst, men det finnes ikke nøyaktige registreringer av isomfang. Generelt skjer det en oppvarming av vannet fra Bjørnará til Brokke slik at det nederste terskelbasseng Flåren kan oppnå 300-400 døgngader mer enn de øverste nærmest Ljosåni. Om sommeren kan temperaturen i terskelbassengene bli over 20 °C som er betydelig høyere enn det en kan oppnå nedstrøms Brokke.

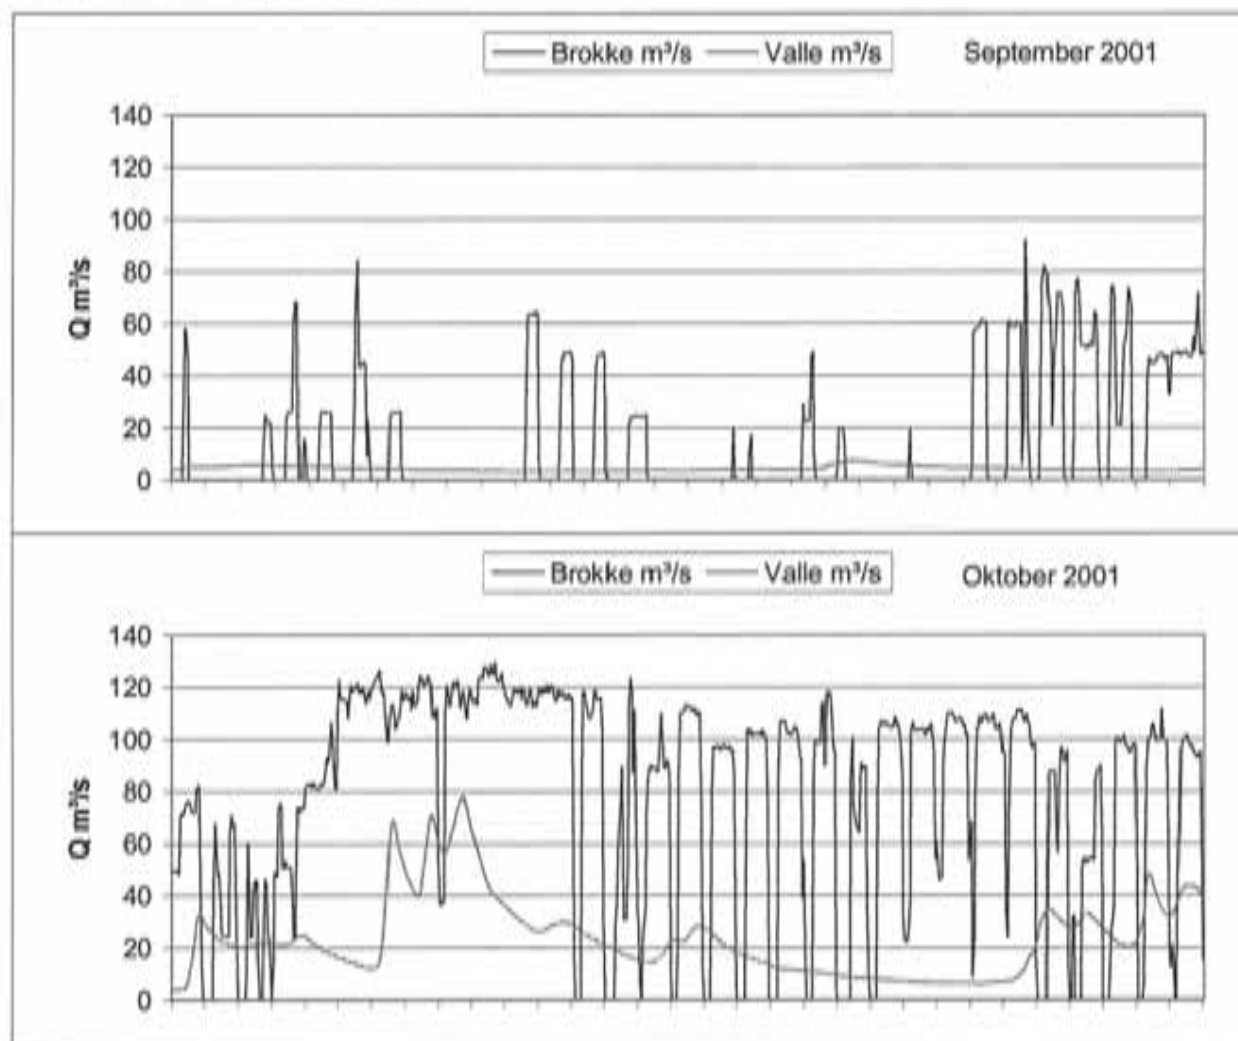
Figur 6. Driftsvannføring på Brokke kraftverk samt vannføring forbi Valle i september og oktober 2001. (Kilde: timesverdier fra Brokke driftssentral, Otra Kraft).

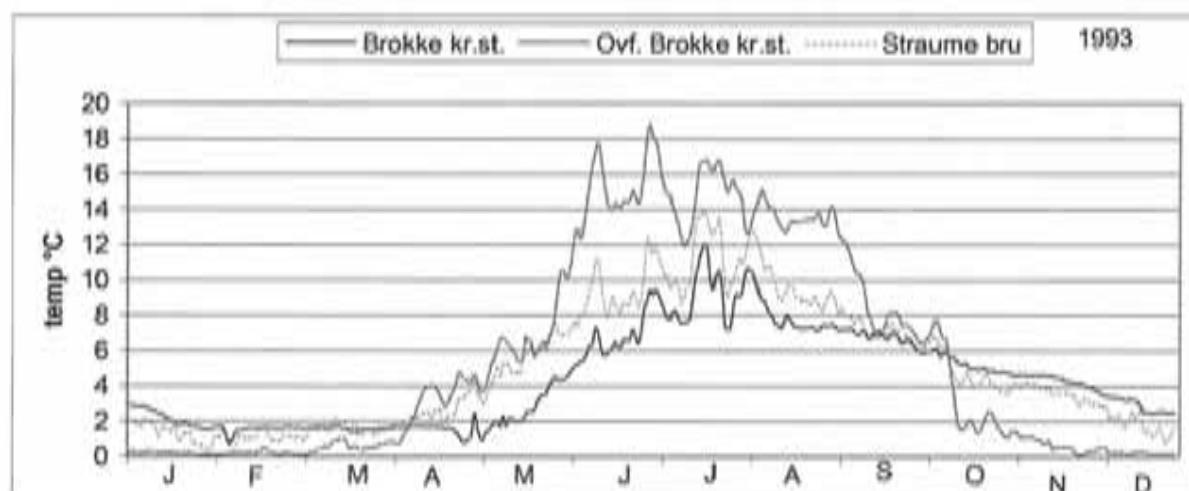
Figur 7. Eksempel på forskjell i vanntemperatur på terskelbassengstrekningen oppstrøms Brokke og strekningen Brokke – Straume bru. Døgnmiddeltemperatur på stasjonene 21.75 Otra oppstrøms utløp Brokke kraftverk, 21.74 Brokke kr.st. og 21.76 Straume bru i 1993. (Data fra NVE).

Vanntemperaturen nedstrøms Brokke og i Straumefjorden er i stor grad bestemt av årsvariasjon i temperaturen på driftsvannet gjennom Brokke kr.st. (figur 7). Dette ligger på 2-4 °C om vinteren og kommer opp mot 10-15 °C om sommeren. I perioden oktober – mars blir vannet avkjølt på vei ned til Straume bru, mens det resten av året skjer en oppvarming. På årsbasis er oppvarmingen større enn avkjølingen slik at døgnggradsummen alltid er 200-300 grader høyere ved Straume. På grunn av den relativt høye vintertemperaturen på driftsvannet er det nå isfritt hele året nedstrøms Brokke og i Straumefjorden i motsetning til terskelbassengstrekningen oppstrøms Brokke.

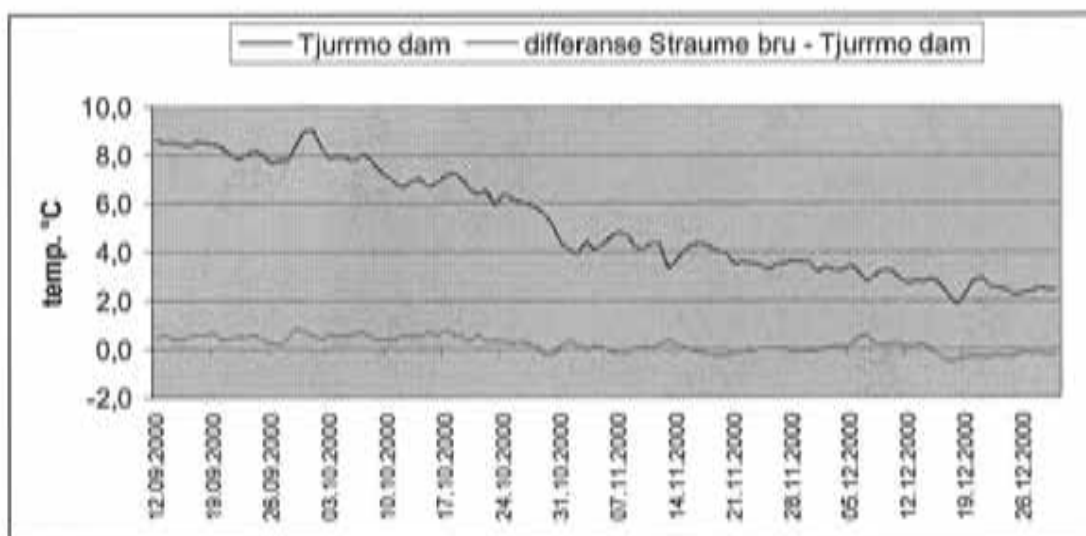
Figur 9. Døgnmiddeltemperatur ved Tjurmo dam og differansen mellom vanntemperaturen ved Straume bru og Tjurmo dam i perioden 12.09. – 31.12.2000. (Data fra NVE og Agder Energi).

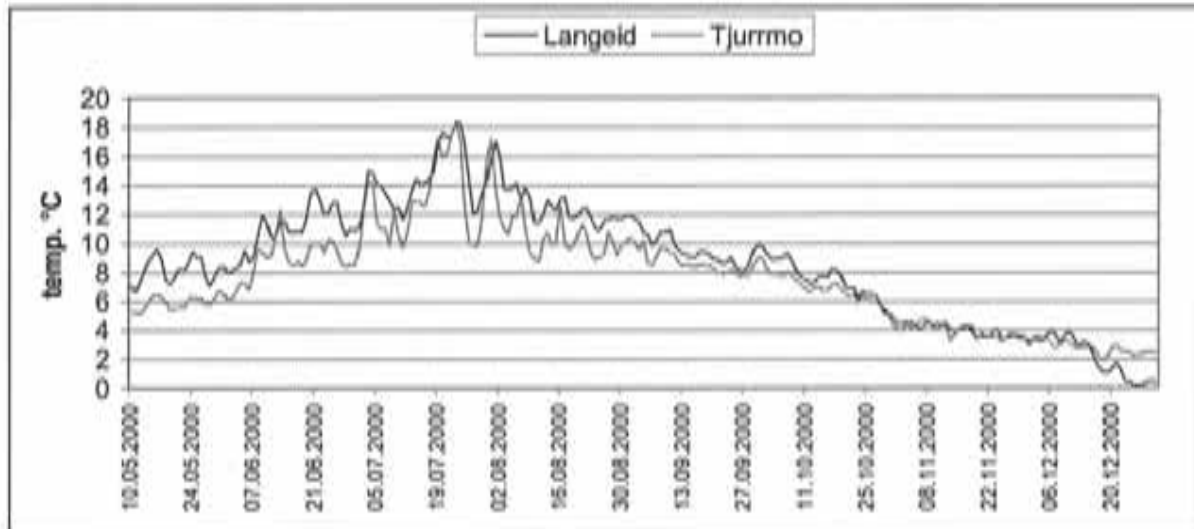
Figur 10. Døgnmiddeltemperatur ved Tjurmo dam (øverst) og Langeid (nederst) på terskelbassengstrekningen mellom inntak Hekni og utløp Hekni i perioden 10. mai – 31. desember 2000. (Data fra Agder Energi).

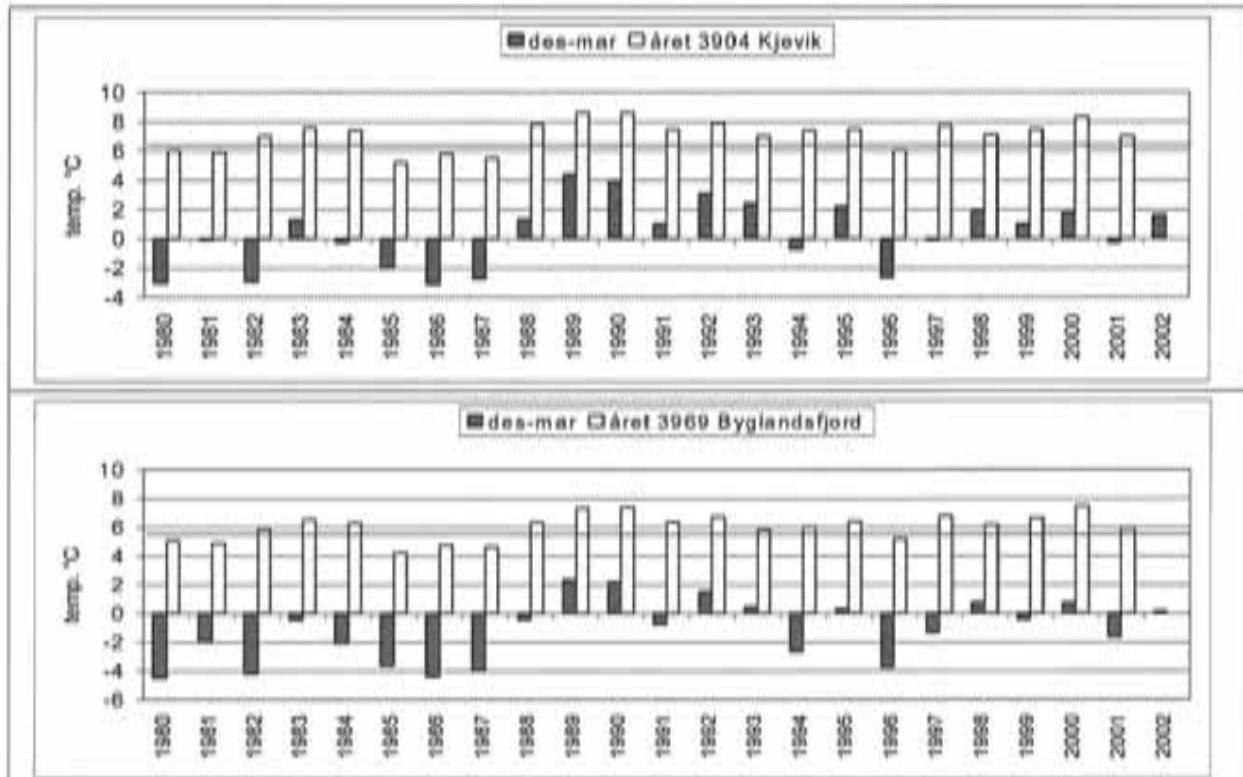
Figur 11. Årsmiddeltemperatur og middeltemperatur for vinterperioden desember-mars for årene 1980-2002 på DNMI-klimastasjonene 3904 Kjevik og 3969 Byglandsfjord Solbakken. (Data fra DNMI).

I figur 11 er gitt en oversikt over lufttemperatur som årsmidler og midler for vinterperioden desember-mars. I perioden før 1988 var det en serie med kalde vintre og årstemperatur kaldere enn for normalperioden 1961-1990. Etter 1988 er det bare 1996 som har hatt en årsmiddeltemperatur under normalen. Ser en på temperaturen i vinterperioden er det bare vinteren 1994 og 1996 som har vært i nærheten av de kaldere vintrene på 80-tallet. Med hensyn på krypsiv-vekst har det vært en sammenhengende gunstig periode etter 1996 med 2001 som det minst gunstige året. Det er tilsynelatende en tendens til færre vintre med lengere perioder med streng kulde på 90-tallet.

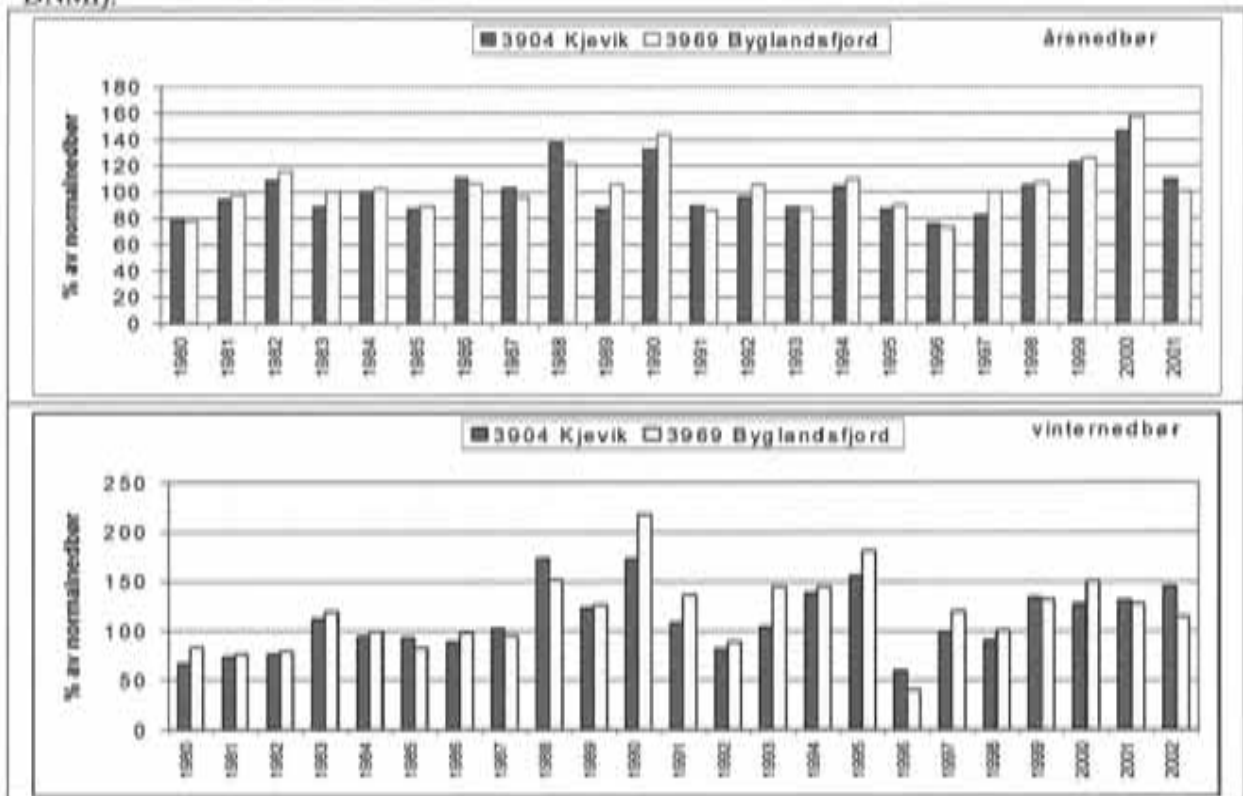
Figur 12. Årsnedbør og vinternedbør (desember-mars) i % av 1961-1990 normalen for årene 1980-2002 på DNMI-klimastasjonene 3904 Kjevik og 3969 Byglandsfjord Solbakken. (Data fra DNMI).

Figur 12 viser tidsutvikling for årsnedbør og vinternedbør i perioden 1980-2002. Årene 1988, 1990, 1999 og spesielt 2000 skiller seg ut med relativt høy årsnedbør i forhold til normalen. 1996 skiller seg ut som det tørreste året i hele perioden. Fra og med 1988 har det vært flere år med relativt høy vinternedbør. Kombinert med milde vintre gir dette meget gunstige vekstforhold for krypsiv. Således har det vært flere år etter 1988 hvor krypsiv har kommet seg godt gjennom vinteren og har kunnet fortsette veksten tilnærmet uforstyrret påfølgende sesong. Etter 1996 har både årsnedbør og vinternedbør vært jevnt økende frem t.o.m. 2000, som sammen med relativt varme år og milde vintre har gitt gunstige forhold for både årsvekst og overvintring av krypsiv generelt på Sørlandet. 2001 var igjen et tilnærmet normalår.

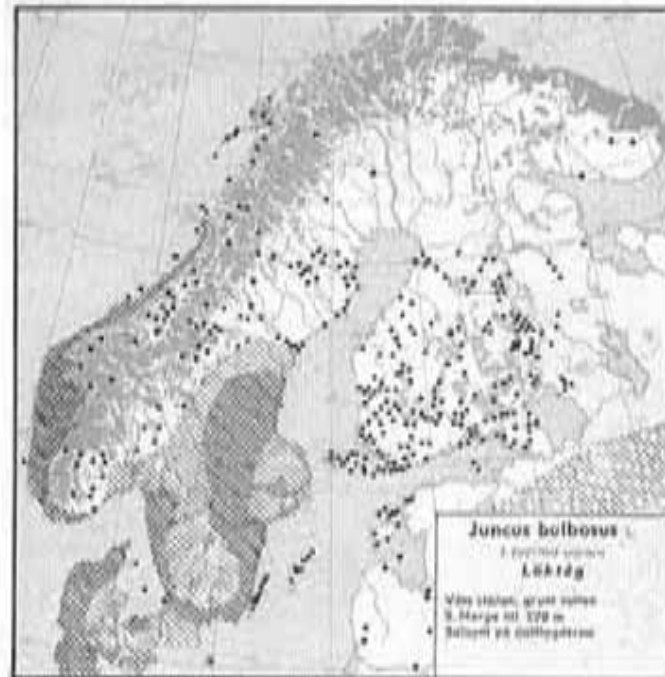
Figur 15. Utbredelse av krypsiv (*Juncus supinus*) i Norden. Etter Hultén 1971.

Krypsiv er en typisk kystplante som er registrert langs kysten nord til Nordland, men med et klart tyngdepunkt på Sør- og Vestlandet (figur 15). Den forekommer også spredt i indre strøk på Østlandet. I Hedmark har arten ifølge nyere sammenstillinger spredte forekomster i søndre og midtre deler av fylket (Ofte m.fl. 1998), mens den i Agder og Vest-Telemark er vanlig langt innover i heiene, hvor den er registrert opp i subalpin (nordboreal) sone, Nedre Sikildalsvatn 1000 m.o.h. (Fægri 1960). På Vestlandet er arten vanligst i kystområdene, men også her registrert i innsjøer over tregrensa, 500-600 m o.h.

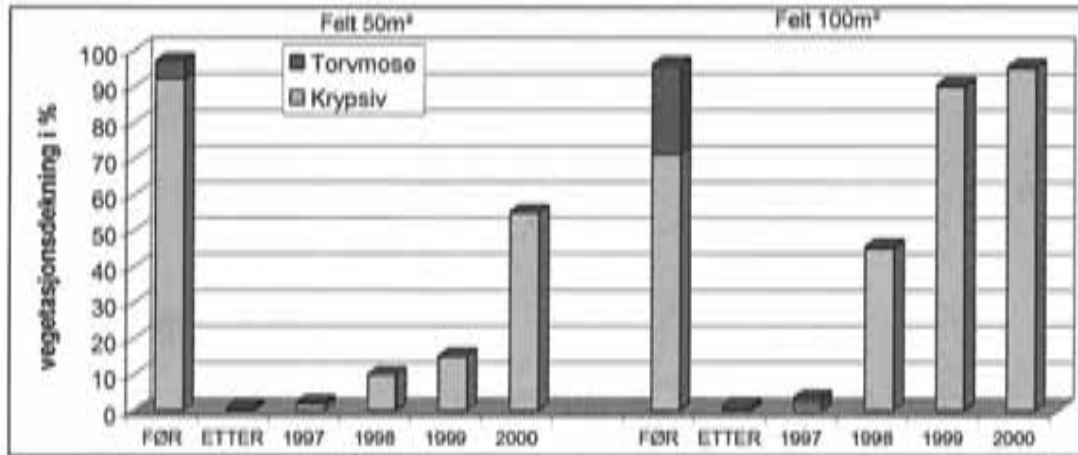
Figur 17. Tidsutvikling 1996-2000 i vegetasjonsdekning (krypsiv og horntorvmose) på 2 felter (50 og 100 m²) manuelt rensket i 1996 ved Sveindal i Mandalselva.

De to feltene har hatt en forskjellig utvikling de 4 årene etter rensking. Første året etter rensking var gjenveksten av krypsiv meget liten (under 2%) på begge feltene. Deretter hadde det største feltet en tilsvarende utvikling som det maskinslåtte arealet ved at det allerede etter 3 år var kommet opp i tilnærmet samme vegetasjonsdekning som før rensking. Etter 4 år var hele 95% av bunnarealet dekket av krypsiv med ca. 70% dekning i overflaten. Det minste arealet har holdt seg tilnærmet åpent i den første 3-års perioden, mens det først etter 4 år ble fart i reetablering og gjenvekst av krypsiv. Etter 4 år var 55% av bunnarealet dekket av krypsiv med ca. 15% dekning i overflaten.
