RAPPORT LNR 4643-2003

Pilotprosjekt Kristiansandsfjorden

Risiko for spredning av miljøgifter
ved oppankring av skip over
forurensede bunnsedimenter

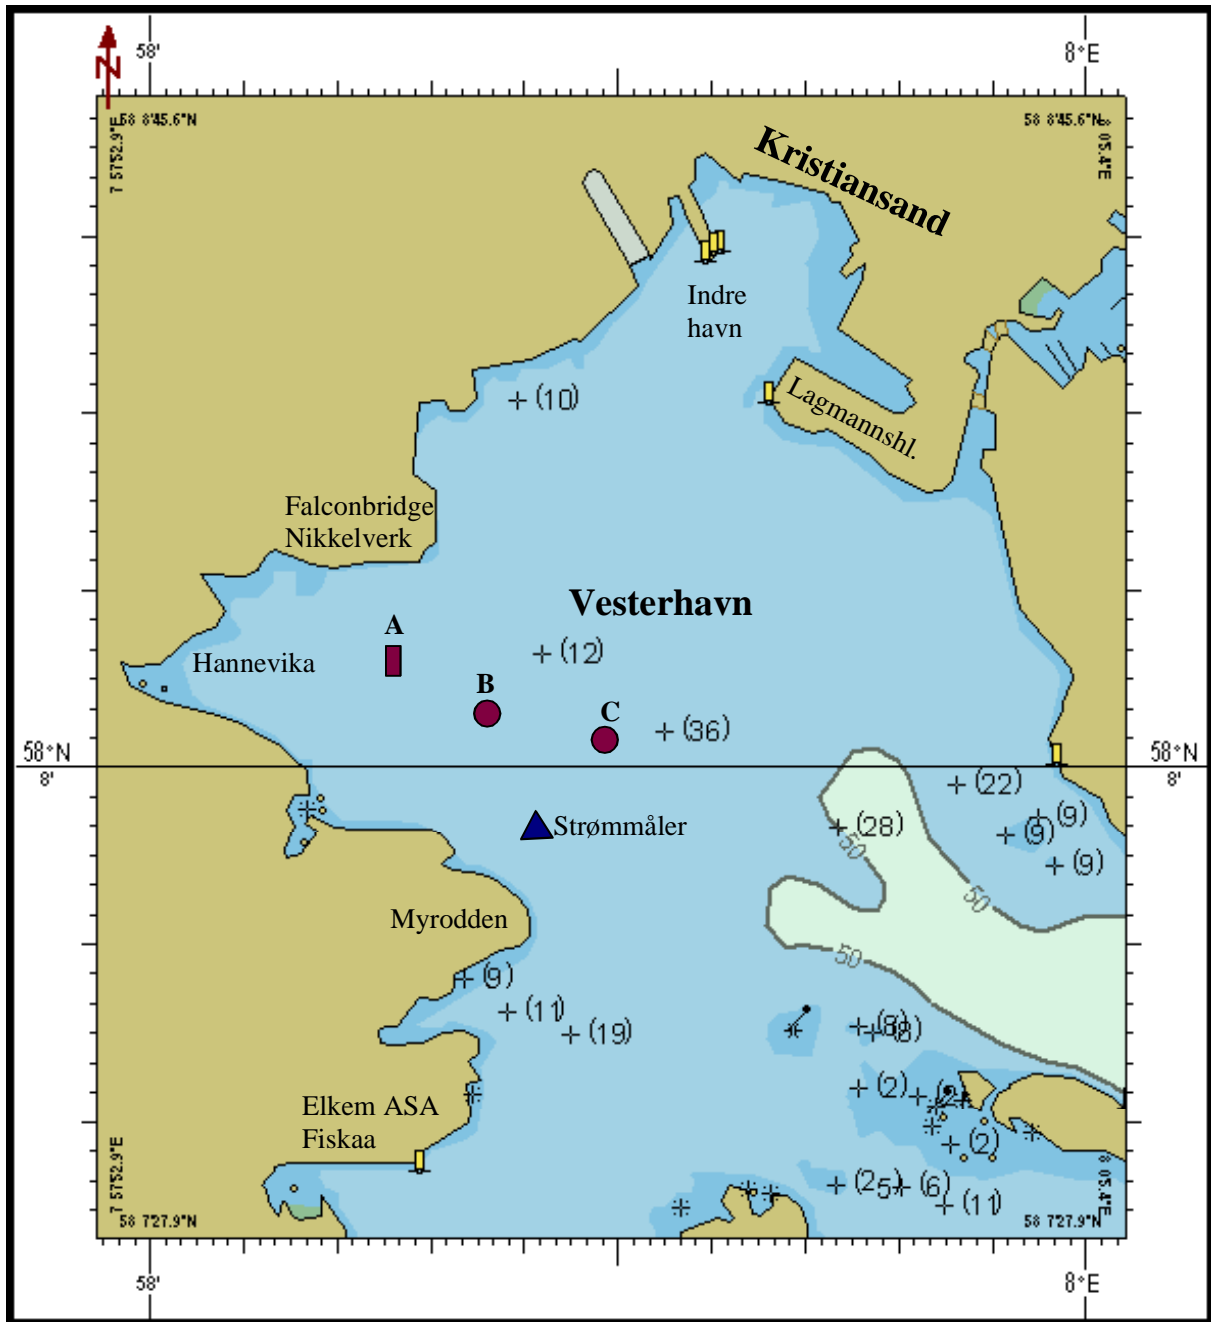
Figur 1. Oversiktskart med ankringssteder (B og C) i Vesterhavnen, overdekket ankringsområde (A) i Hannevikas ytre del samt posisjon for strømmåler. Kartet viser også en del karakteristiske bunndyp.

Feltarbeidet foregikk i tidsrommet 1.-2. desember 2002. Arbeidet ble fokusert om tre lokaliteter (se **Figur 1**):

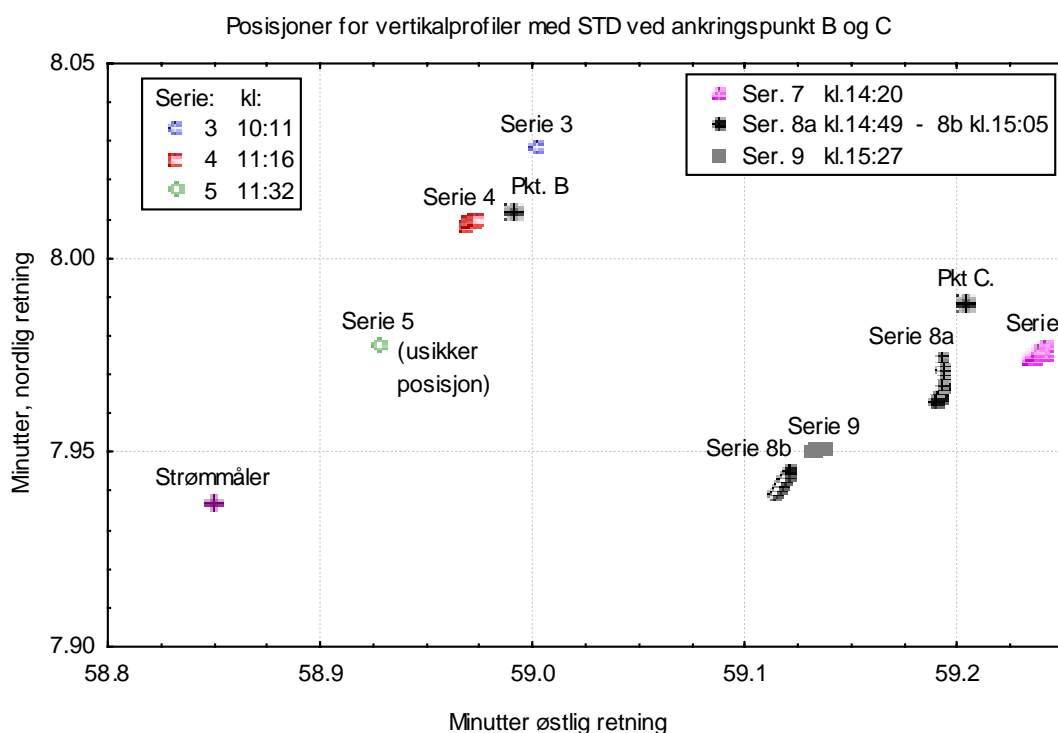
Figur 5. Posisjoner for ankring samt måling av vertikalprofiler med STD ved de to ankringspunktene.

Posisjon for ankeret og for STD-profilene er vist i **Figur 5**, og banene for søk med nedsenket STD er vist i **Figur 6**.

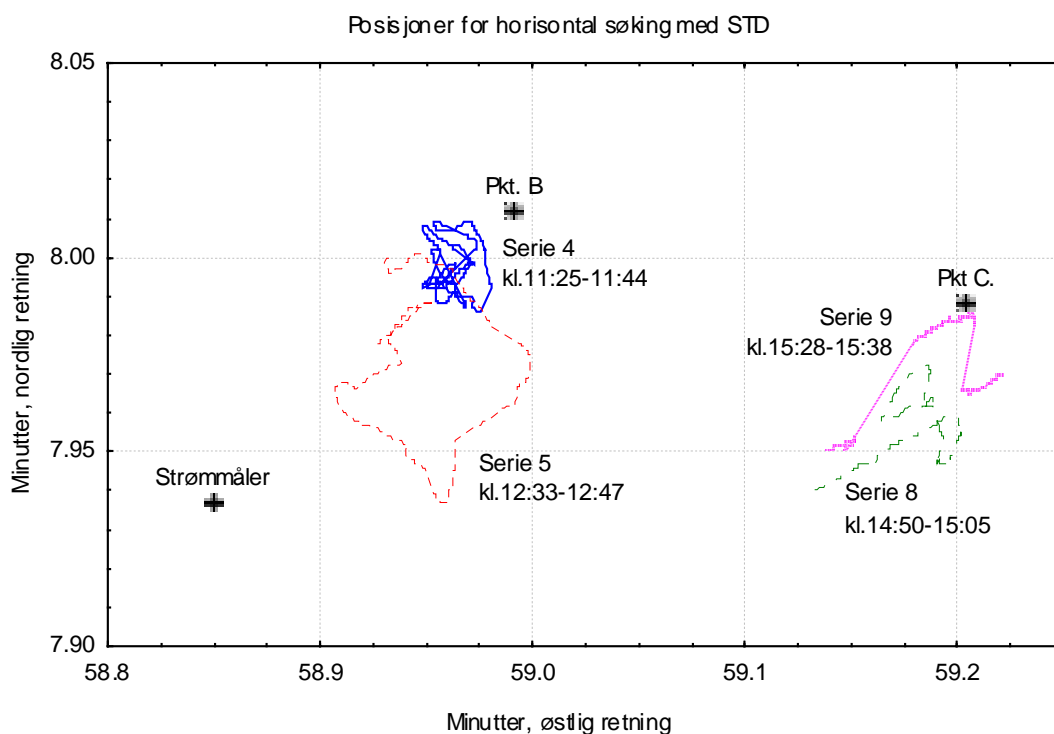
Figur 6. Baner for horisontal søking med STD nedsenket ved ankringspunkt B og C.

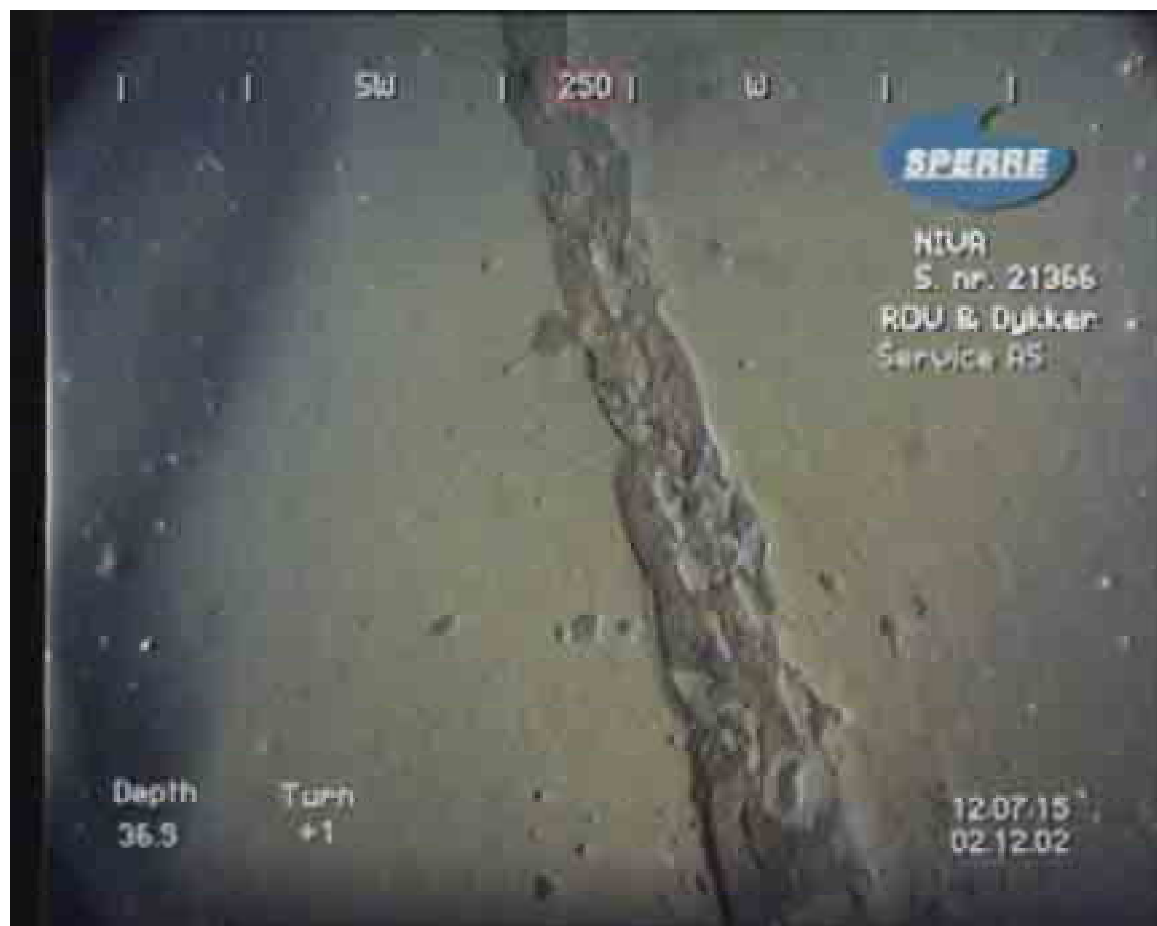
Figur 13. Merker av kjettingen på bunnen ved ankringsposisjon B.

Kaptein Sørensen på M/S Sjøkurs opplyser at de hadde omlag 50 m kjetting liggende på bunnen. Bunnslammet var ganske mykt og **Figur 13** viser sporet av kjettingen.

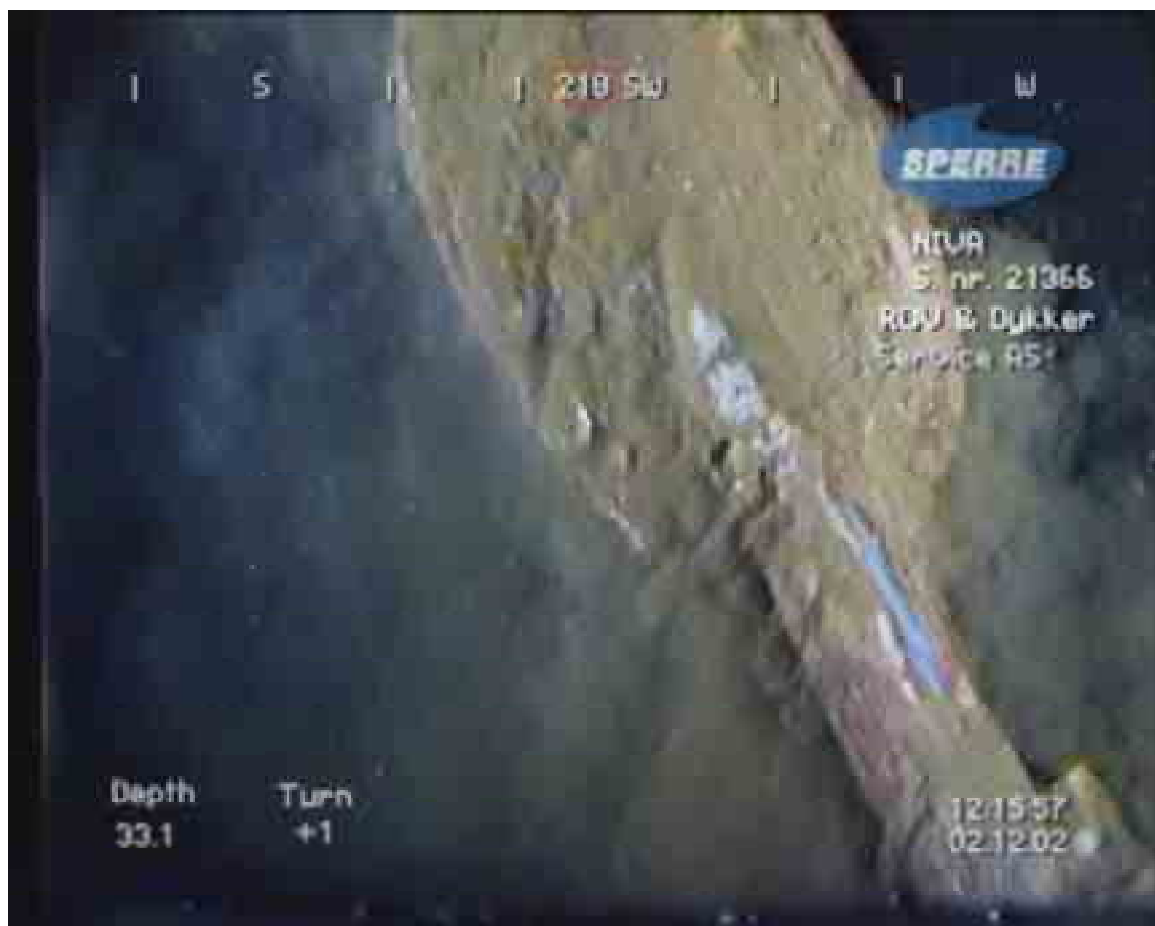
Figur 14. Nærbilde av kjettingen under opphaling av kjettingen fra bunnen. Legg merke til bunnsلامmet som sitter på kjettingen.

Kjettingen besto av 22.5 cm lange og 12.0-13.3 cm brede løkker med en tverrstolpe. Da kjettingen ble heist opp ble betydelige mengder av bunnsлам også revet løs og fulgte med kjettingen. Dette er vist i **Figur 14** og **Figur 15**, og på begge bildene sees hvordan bunnsлам rives løs/vaskes av kjettingen under opphivingen. Denne medrivningen og utvaskingen foregikk trolig over en kjettinglengde på omkring 50 m. Betydningen av dette vil bli vurdert i Kapittel 4.

Ved opphiving vil bunnslam sitte fast inne i kjettingløkkene, utenpå løkkene (se **Figur 14 -Figur 15**) og på selve ankeret. Kaptein Geir Sørensen ved M/S "Sjøkurs" har oversendt en beskrivelse av oppankringen og av kjettingen (**Figur 24**), og denne gir grunnlag for et estimat av hvor mye slam som fulgte med kjettingen da den ble heist opp.

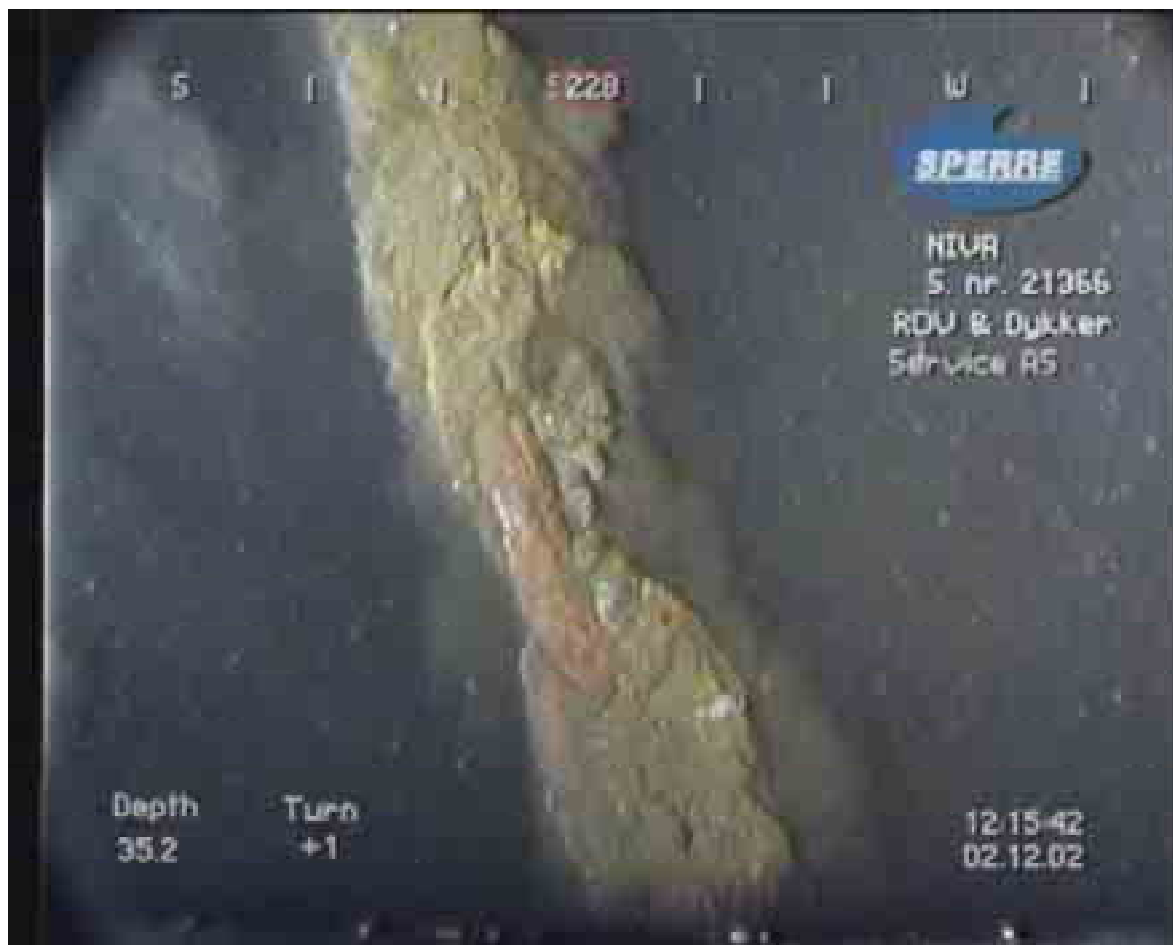
Figur 15. Nærbilde av kjettingen under opphaling av kjettingen fra bunnen. Legg merke til bunnslammet som sitter på kjettingen og som faller av.

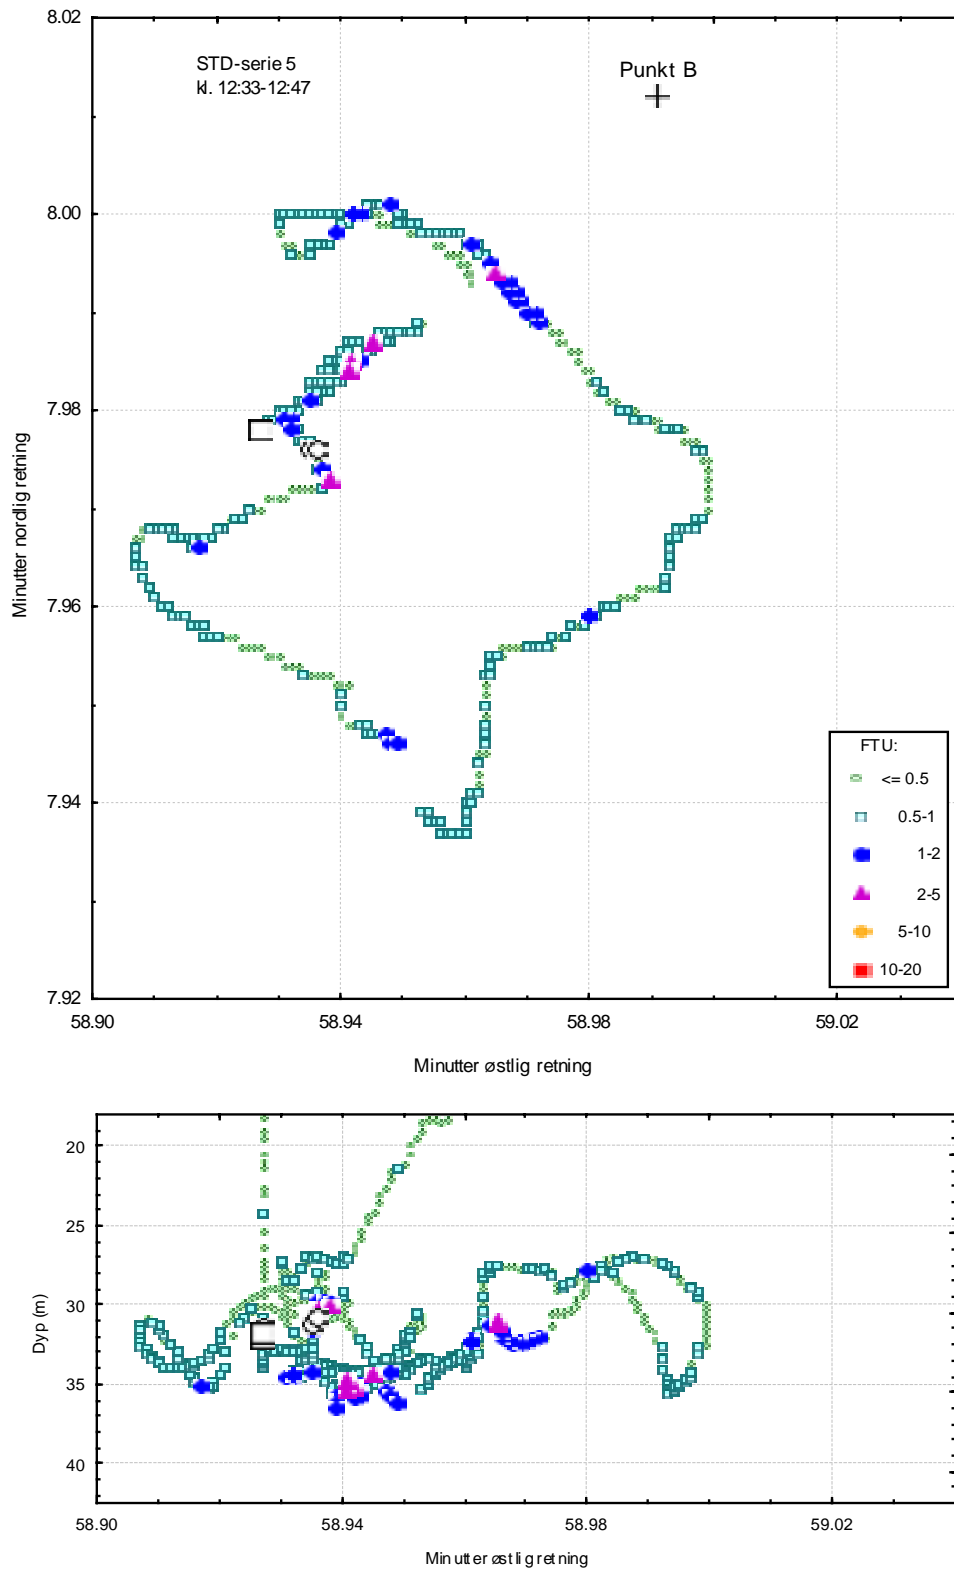
Figur 18. Resultat av STD-søk i serie 5 ved ankringspunkt B. Den øverste figuren viser turbiditet (FTU) som funksjon av posisjon. Nederste figur viser de samme data mot østlig retning - med samme skala som ovenfor - og med dyp på vertikal akse.
