RAPPORT LNR 4699-2003

**U**ndersøkelse av mulig  
forurensning fra nedlagt  
deponi - Bråstad,  
Aust-Agder

Tittel Undersøkelse av mulig forurensning fra nedlagt deponi – Bråstad, Aust-Agder	Løpenr. (for bestilling) 4699-2003	Dato 25. juni 2003
	Prosjektnr. Undernr. O-23408	Sider 23
Forfatter(e) Liltved, Helge Iversen, Eigil Rune	Fagområde Miljøteknologi	Distribusjon
	Geografisk område Aust-Agder	Trykket NIVA 2003

# **Undersøkelse av mulig forurensning fra nedlagt deponi – Bråstad, Aust-Agder**

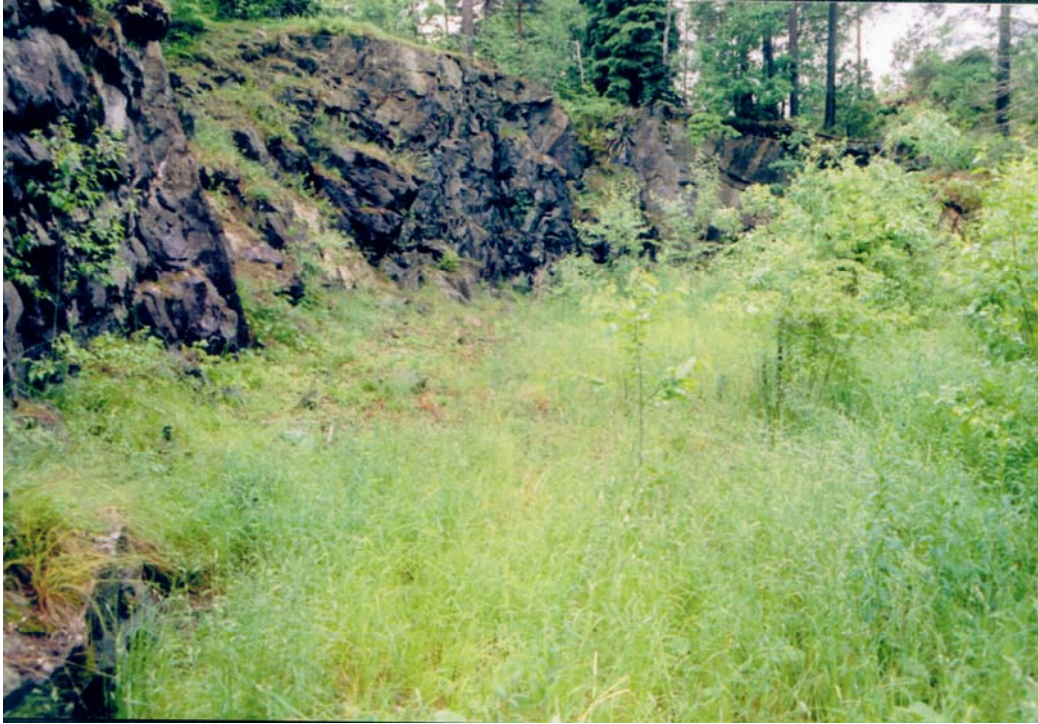
Gruvas overflateareal er ca. 800 m<sup>2</sup> som er tildekket med med stein og jord. Fyllingen er delvis tilvokst med små lauvtrær og gress (figur 1). Det er ingen lukt eller synlig avfall ved selve fyllingen. Utbredelse og dreismønster er noe vanskelig å bedømme. De to mest sannsynlige dreneringsretninger er 1) mot nord gjennom påfylte masser, steinavfall og sprekker i fjell og 2) mot sør-vest gjennom sprekker og sjakter i fjell. Dreneringsvann som går mot nord kan nå bekk 1, mens dreneringsvann som går mot sør-vest kan nå bekk 2 (se kart i vedlegg). Bekk 1 kommer fra et lite tjern og har jevn vannføring, mens bekk 2 vesentlig er dreneringsvann/sigevann fra området sør-vest for deponiet. Avstanden fra kant deponi til bekk 1 er ca. 30 m, mens avstanden til bekk 2 er ca. 100 m. Overflaten av deponiet ligger ca. 10 m høyere enn bekk 1, og ca. 15 m høyere enn bekk 2. De to bekkene løper sammen og renner ut i et lite tjern og videre til Sagvann. Fra Sagvann går det bekk med utløp i Nidelva ved Asdal.

**Figur 1.** Deponiet ved Bråstad

Deponiet bør selvfølgelig holdes avstengt også i framtiden. Dersom det på et senere tidspunkt skulle bli aktuelt med tiltak, vil en mulighet være å begrense tilrenning og/eller samle opp og lede bort nedbør som faller direkte på fyllingen.

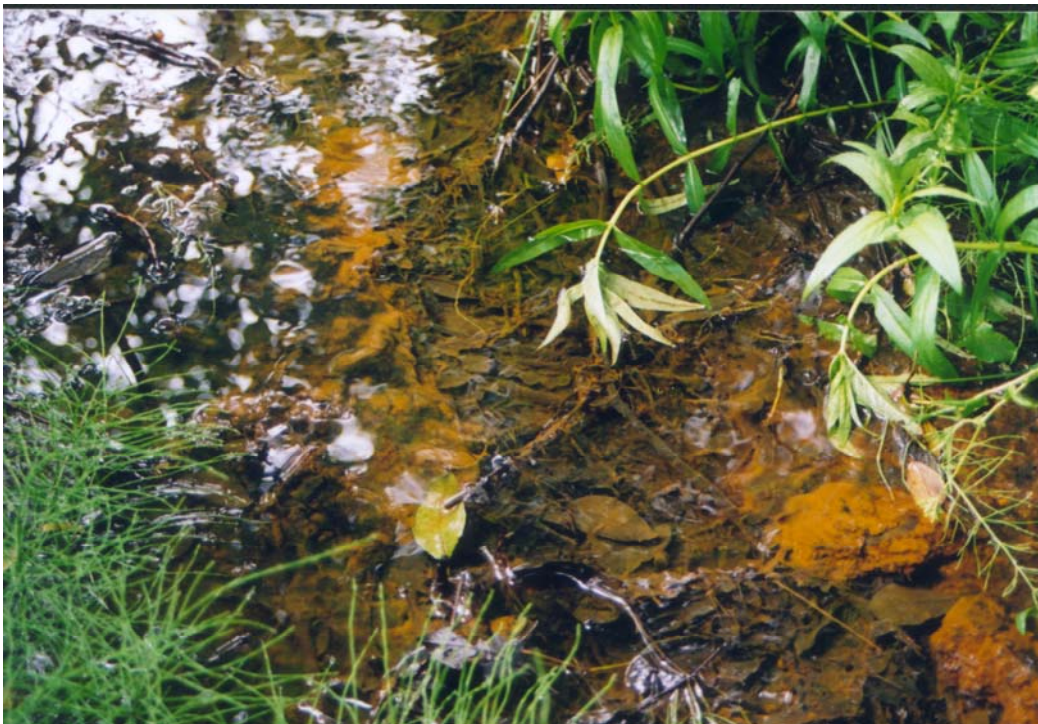
Døgnet før befaringen fant sted hadde det vært kraftig regnvær, noe som gjorde at det var relativt stor vannføring i bekk 1. Det var ingen synlig forurensninger i bekk 1, hverken i vannfase eller i sedimenter. Bekk 2, som består av dreneringsvann/sigevann bar preg av forurensninger i form av jernutfellinger og små "lammehaler" enkelte steder (figur 2). "Lammehaler" består av sopp og bakterier, og indikerer tilførsler av lett nedbrytbart organisk materiale. Spesielt ble dette observert ved et oppkomme i bekken, ca. 20 m fra punktet hvor bekk 1 og bekk 2 løper sammen. Her var det også noe lukt fra vannet. Sedimentene i bekk 2 var også tydelig forurenset med oljeholdige forbindelser. Ved å grave i sedimentene ble det dannet oljefilm på vannoverflaten, og det luktet olje.

**Figur 2.** "Lammehaler" og jernutfellinger i bekk 2
